### PAMĚTNÍCI BRATMANNOVY VILY VE VALAŠSKÝCH KLOBOUKÁCH?

PŘÍLOHA 10 HODNOCENÍ DENDROLOGICKÉHO POTENCIÁLU ZAHRADY BRATMANNOVY VILY

# PASPORT TECHNICKÝCH PRVKŮ

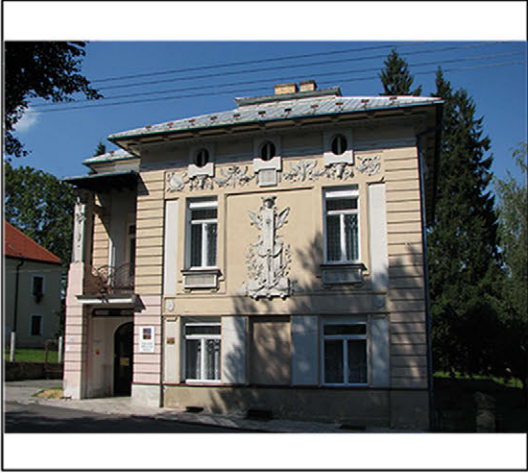
Popis odpovídá údajům na evidenčním listu zpracovaném L. Buchtou: "Dvoupatrová podsklepená vila s členitou secesní fasádou, zdobenou bohatými štuky. Vnitřní schodiště s kovaným zábradlím se secesními ornamenty. V 1.NP původní dřevěné obložení a společenský sál s dřevěným stropem. Zastřešeno mansardovou plechovou střechou. Na zadní část vily navazuje novodobá přístavba, nekorepondující svou strohou architekturou s původním objektem". *

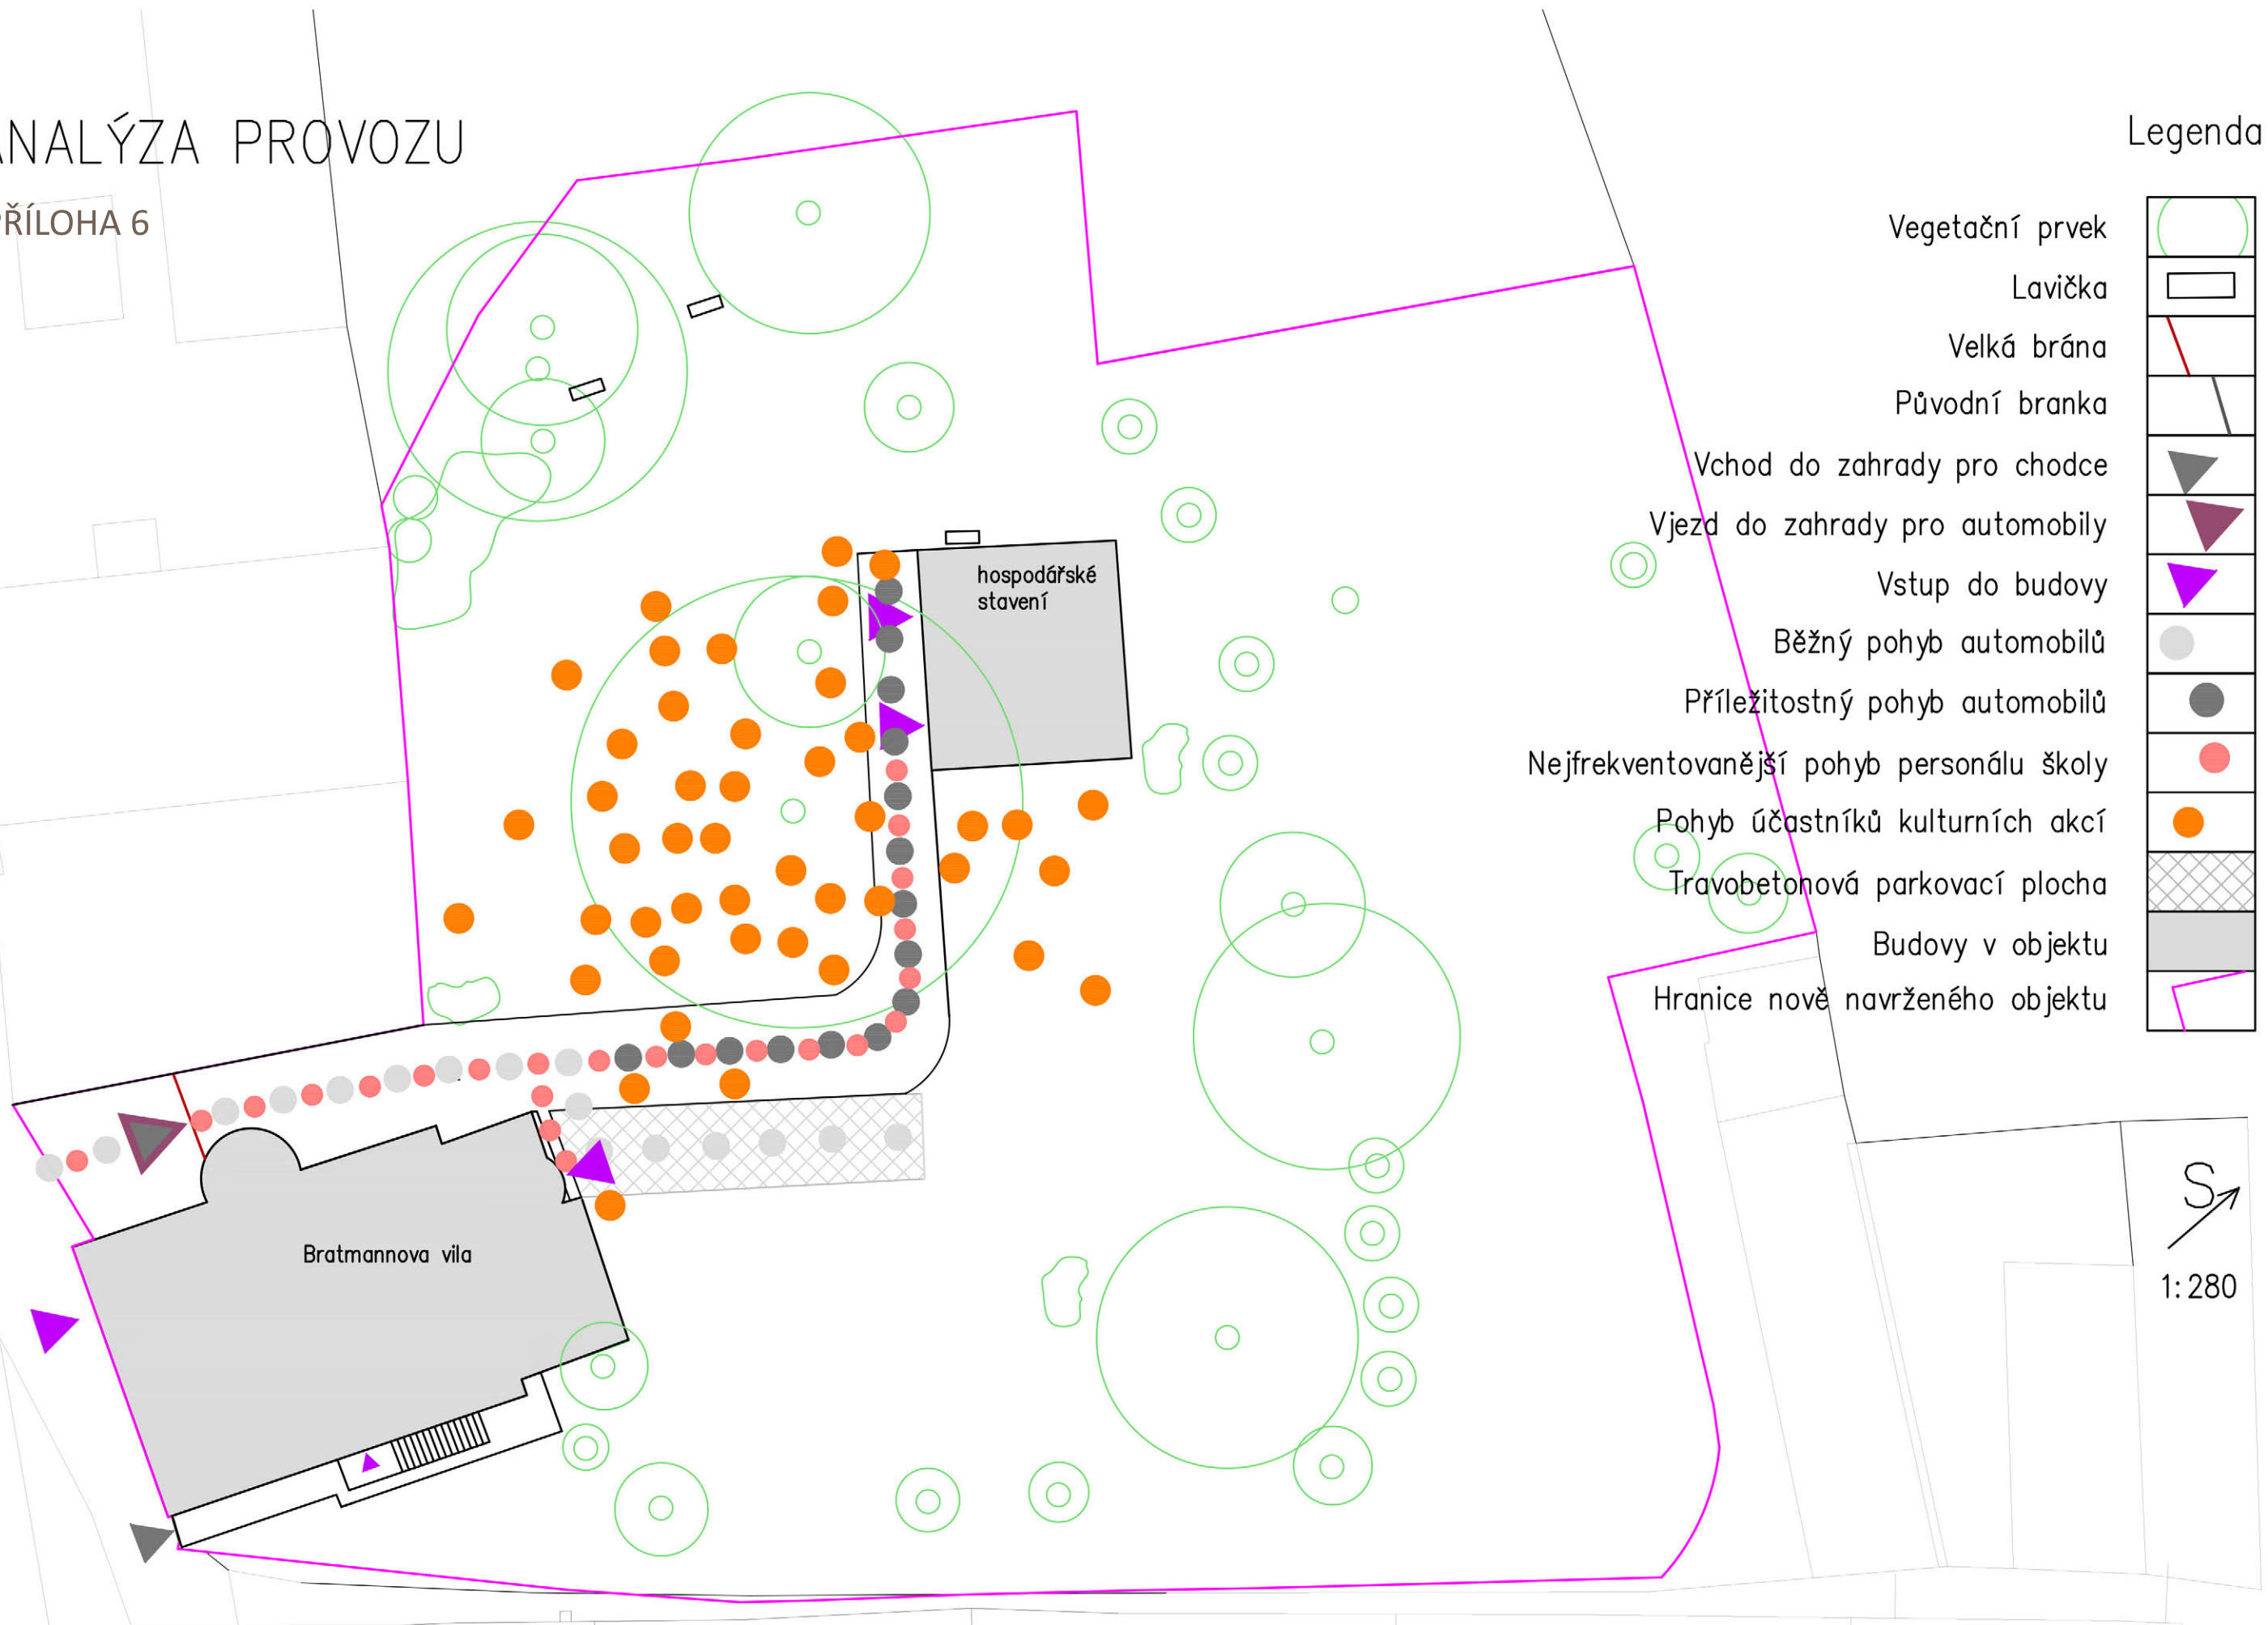
PŘÍLOHA 6

# ANALÝZA PROVOZU

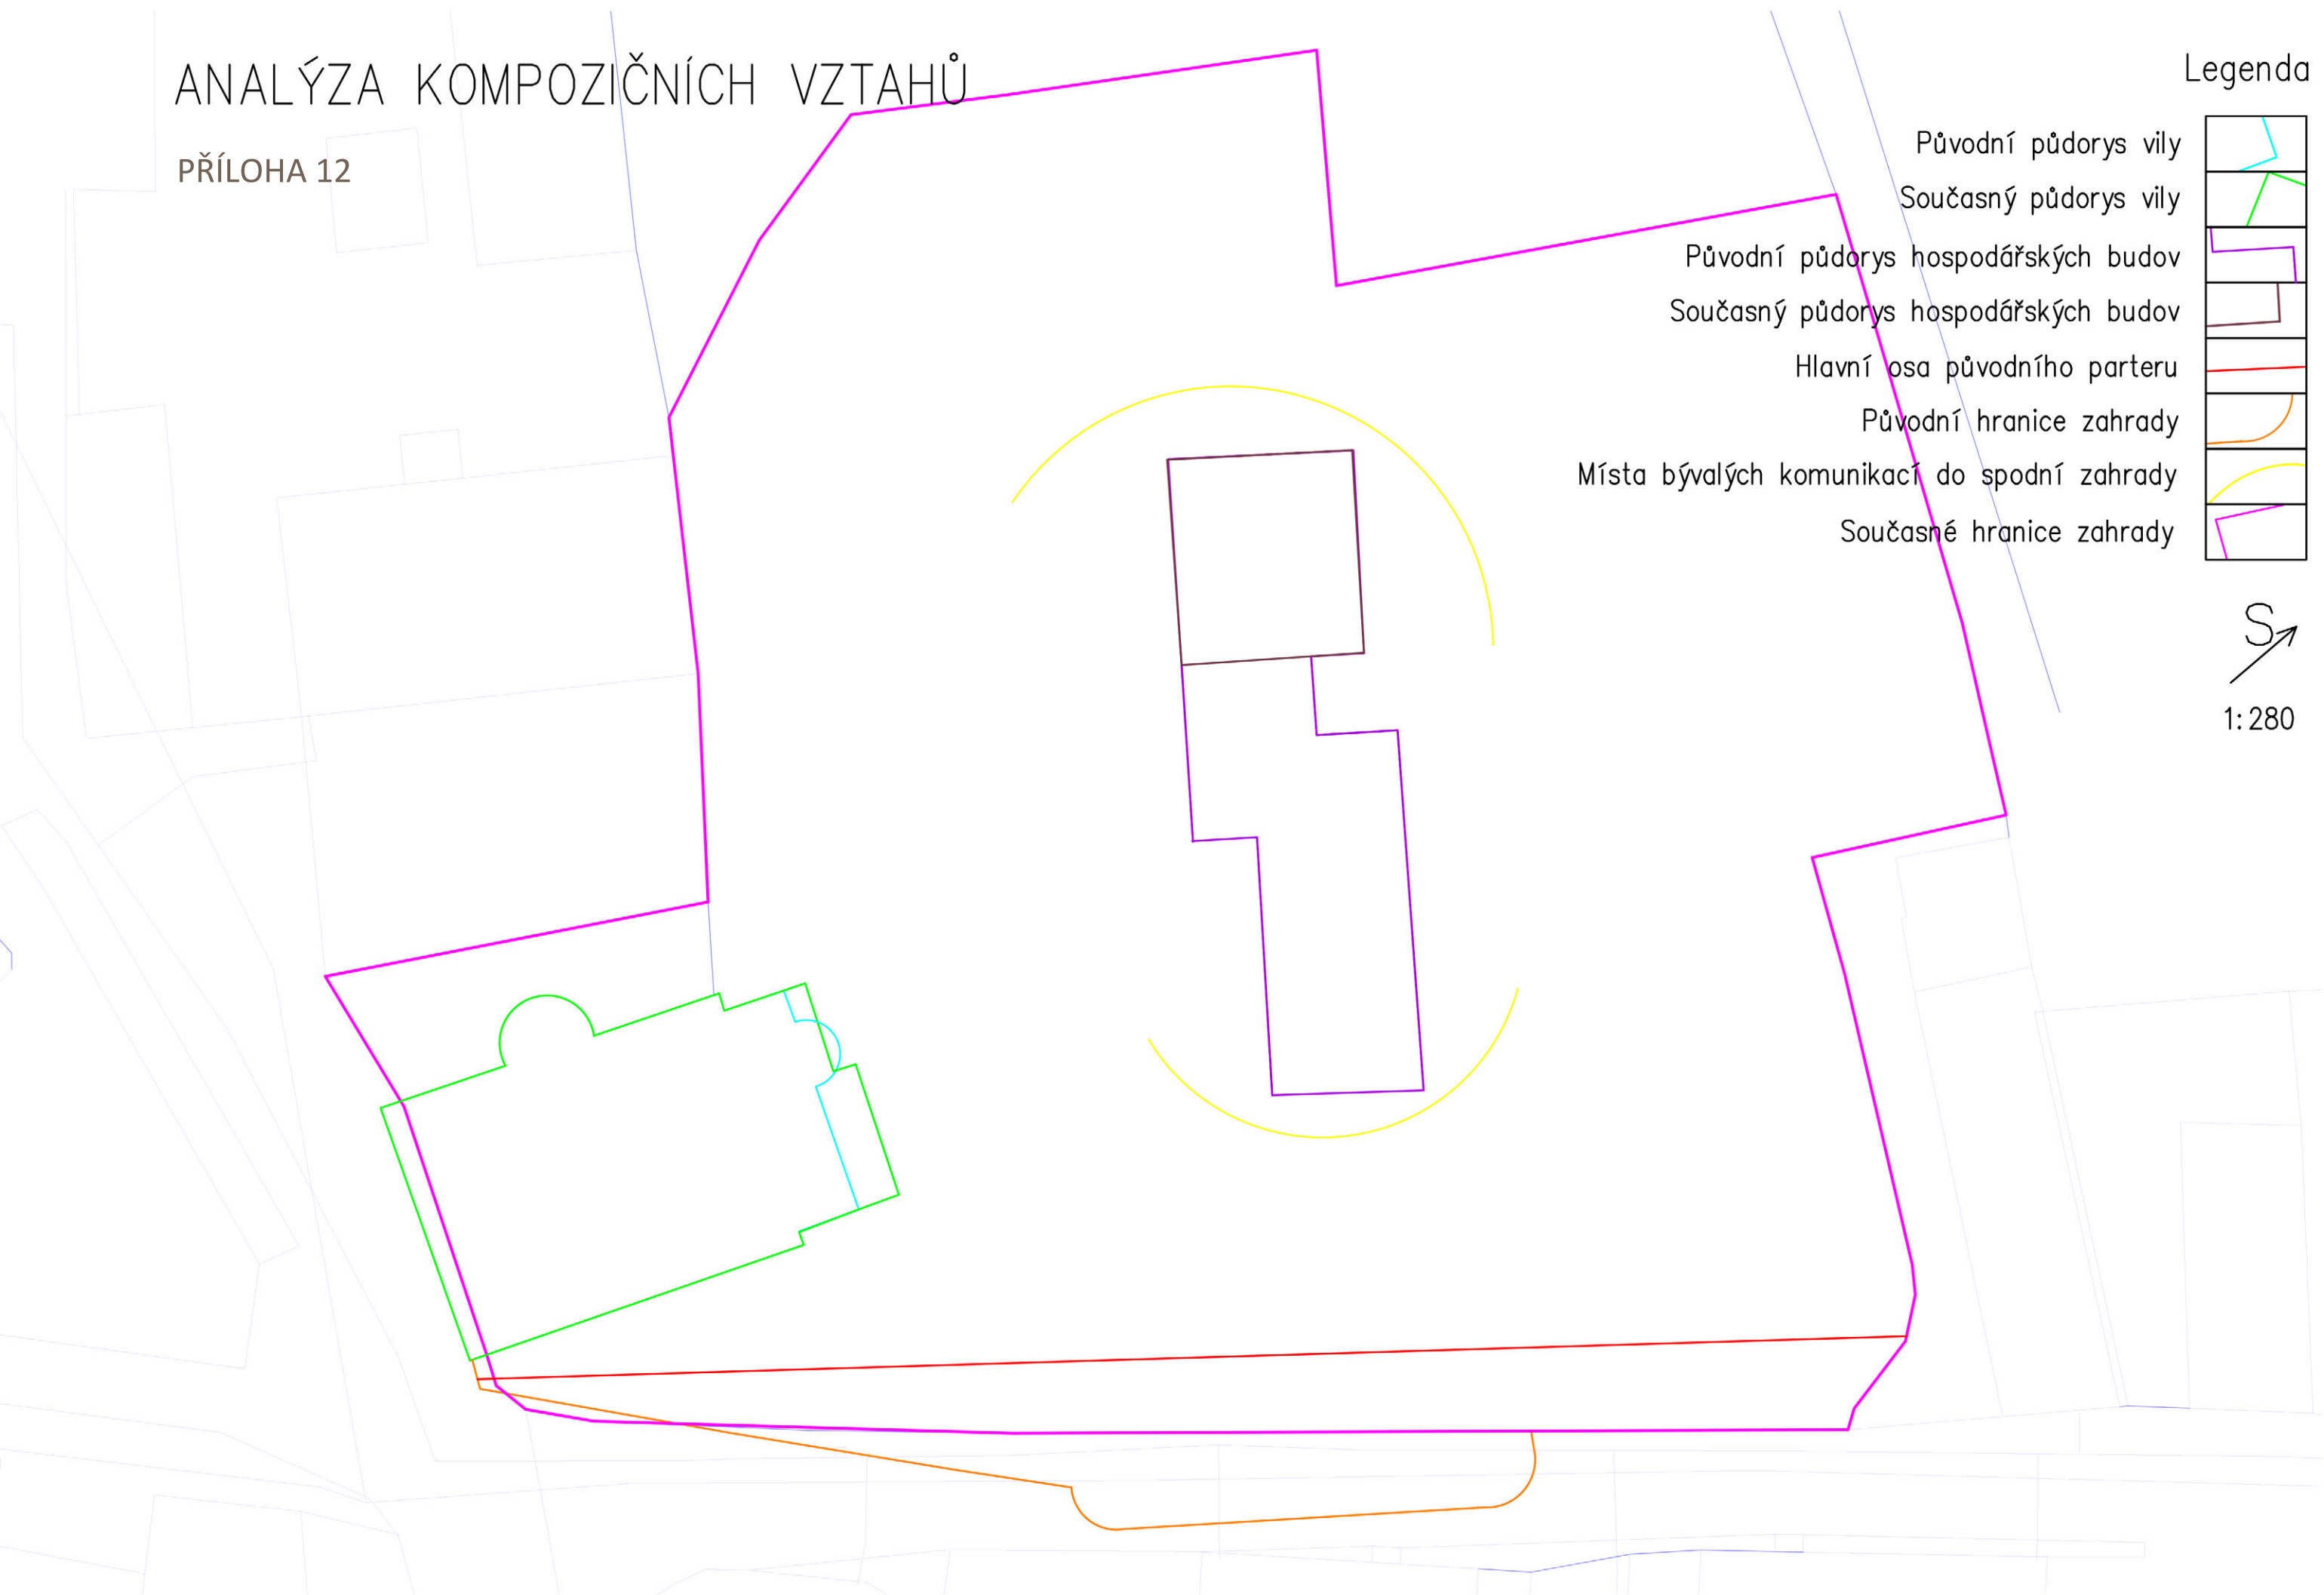
PŘÍLOHA 12

# ANALÝZA KOMPOZIČNÍCH VZTAHŮ

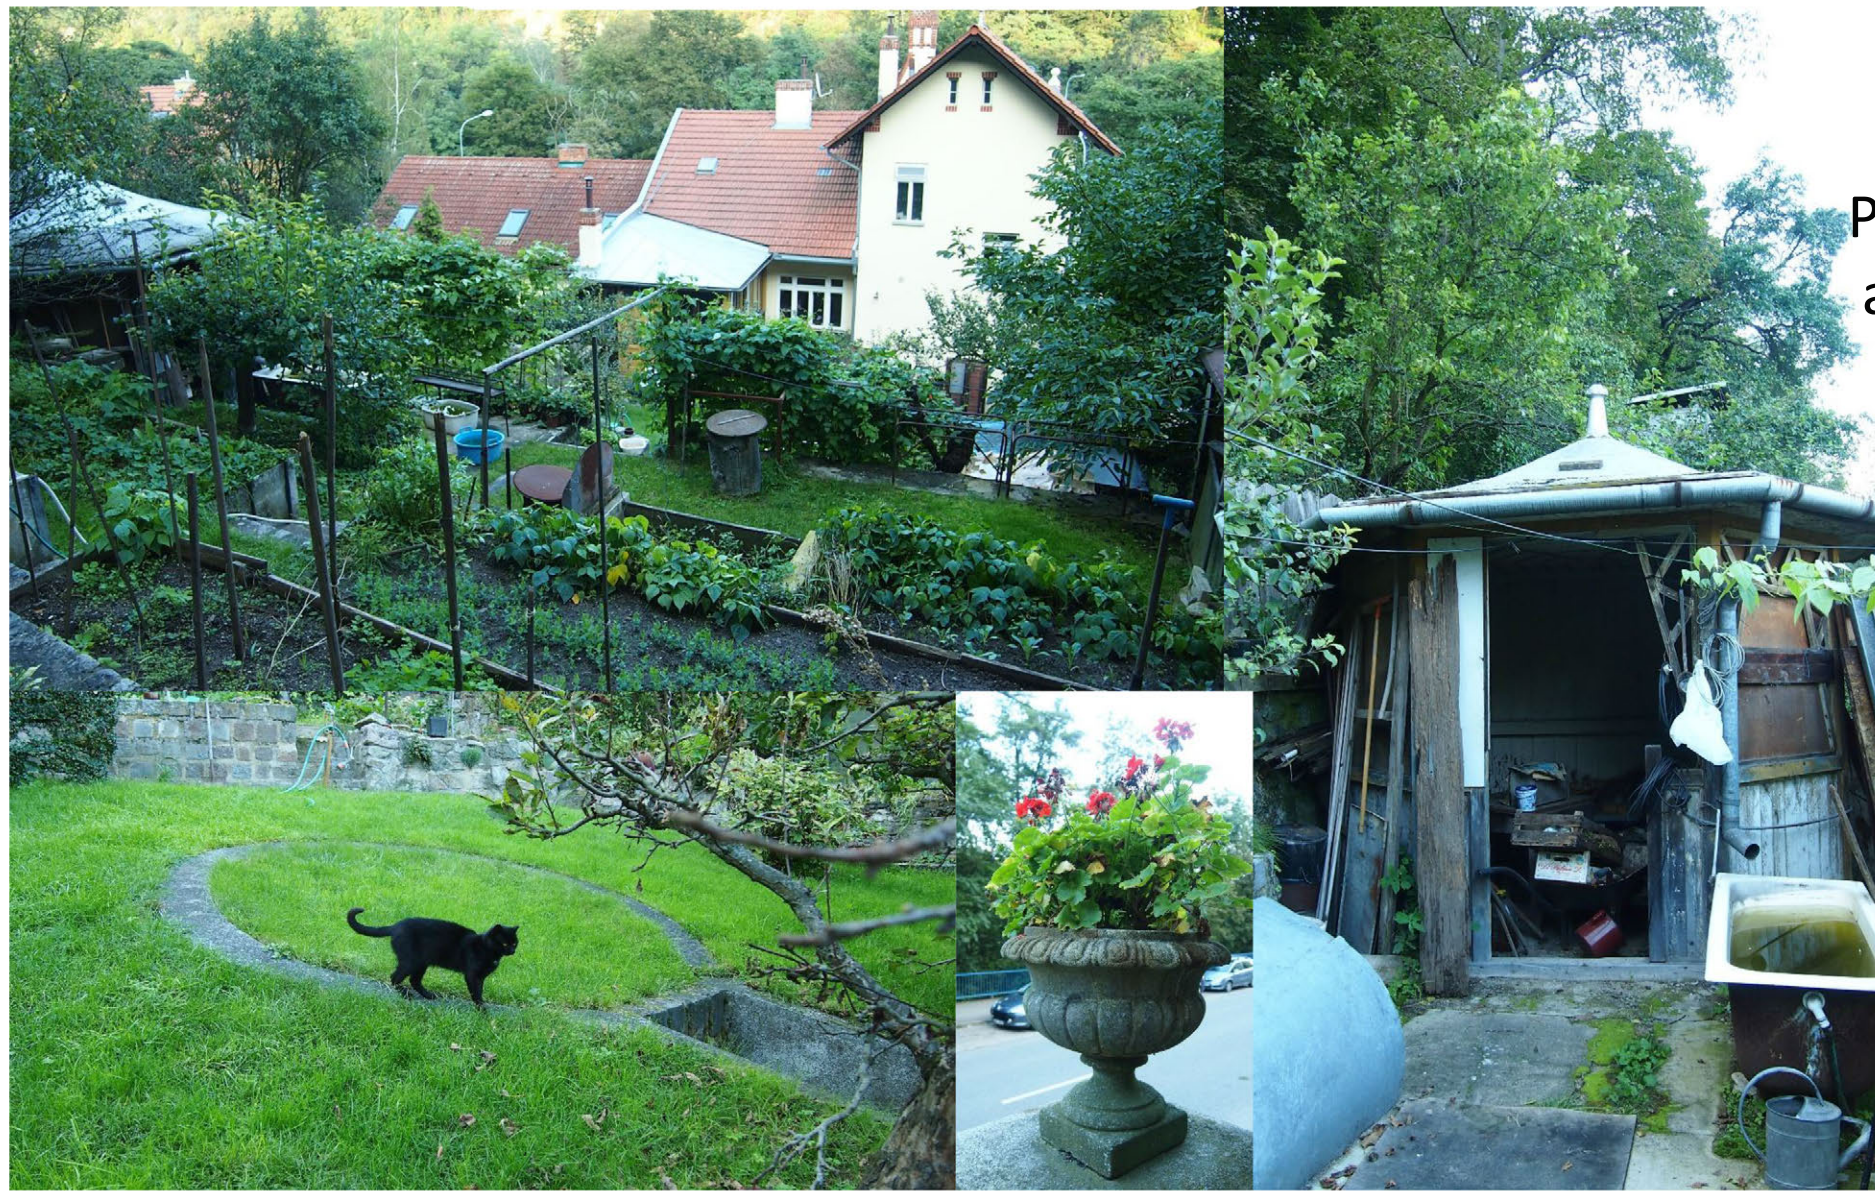
**Příloha 13**

Archiv MU Olomouc, ev. č. A 2414, Hubert Gessner  
 vila Josefa Bratmanna - hlavní osa parteru
