Zdravotně sociální fakulta

Diplomová práce

**Zhodnocení úrovně vybavenosti vybraných  
památkových objektů v České republice a na  
Slovensku z hlediska jejich požárního zabezpečení**

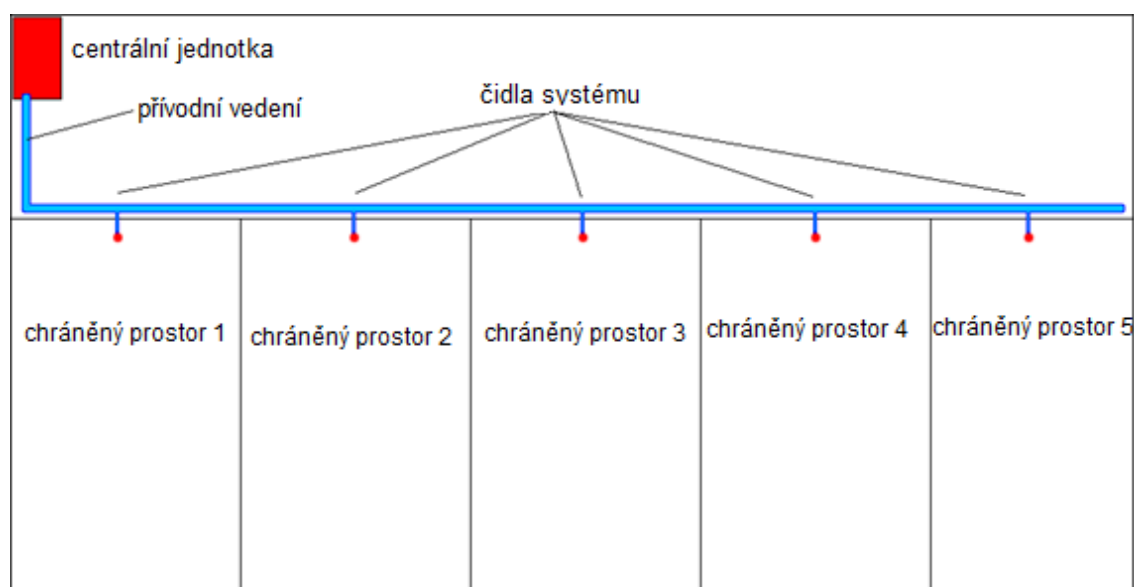
**Nasávací detektory kouře** (angl. aspirating smoke detectors, ASD) pracují na složitějším principu, než jak je tomu u detektorů paprskových. Systém se skládá z centrální vyhodnocovací jednotky a rozvodu senzorů a čidel. Čidla detektoru průběžně odbírají vzorky vzduchu z chráněného prostředí a prostřednictvím senzorů jsou tyto vzorky testovány na přítomnost zplodin hoření nebo drobných částecek, které jsou přirozeně obsaženy v kouři. Podle výrobců a dodavatelů těchto zařízení jsou současné nasávací detektory natolik sofistikované, kdy za využití pokročilého systému vyhodnocování dat nedochází k planému spuštění požárního poplachu a lze chránit i několik oblastí současně, jak je znázorněno na obrázku 3. (Jensen, 2006, s. 12-13)

**Obrázek 3 - Instalace ASD v několika místnostech současně**

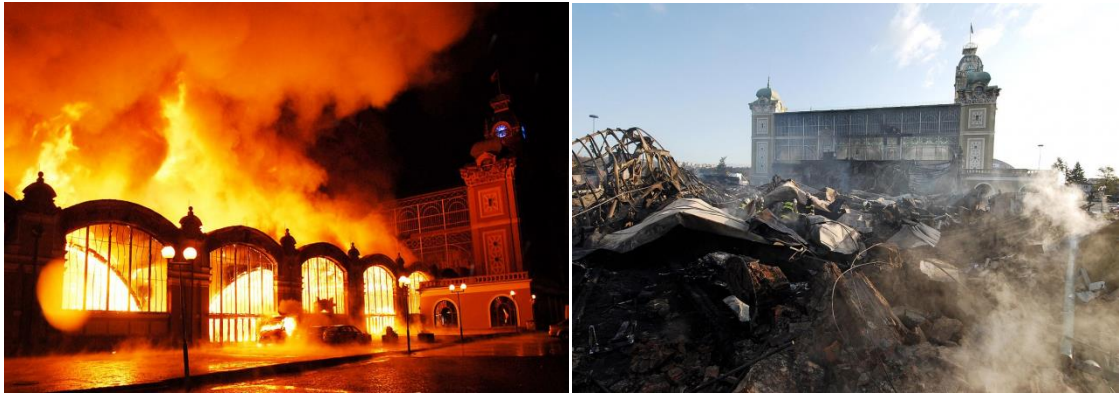
Za účelem zjištění příčiny vzniku požáru byla ustanovena expertní komise, která pracovala s několika možnými verzemi vzniku požáru. Jednalo se zejména o možnou technickou závadu, nedbalost nebo úmyslné založení. V květnu 2009 byly Policií ČR zveřejněny výsledky vyšetřování a oznámena nejpravděpodobnější příčina požáru, kterou našli ve spolupráci s vyšetřovateli HZS hl. m. Prahy – ve stánku se zubařskou technikou vzplály hořlavé předměty umístěné v těsné blízkosti vařiče. Odtud se požár rozšířil na další stánky a poté i konstrukci levého křídla, která byla dřevěná. (Křen, 2013)

**Obrázek 4 - Požár Průmyslového paláce v Praze**

Na krajské operační a informační středisko HZS hl. m. Prahy byl požár Průmyslového paláce nahlášen krátce před čtvrt na osm večer. Podle prvotních zpráv se jednalo o požár stánku jednoho z vystavovatelů, který se nacházel v levém křídle paláce. Další oznámení požáru je operačním a informačním střediskem HZS hl. m. Prahy přijato o dvě minuty později (v 19.15 hod.), kdy ohlašovatel události oznamuje, že se v plamenech nachází celé levé křídlo Průmyslového paláce. Prvotním průzkumem bylo zjištěno, že se v objektu nenacházejí žádné osoby, které by byly požárem ohroženy. V okolních objektech výstaviště v té době probíhaly kulturně společenské akce a sportovní aktivity. Organizátoři těchto akcí byli velitelem zásahu vyzváni, aby všechny probíhající akce ukončili. Z rozhodnutí ředitele HZS hl. m. Prahy byl 30 minut po oznámení požáru vyhlášen operačním důstojníkem zvláštní stupeň poplachu a velitel zásahu si zřídil štáb velitele zásahu pro koordinování ZaLP. Z důvodu zajištění požární bezpečnosti bylo rozhodnuto o povolání záloh ze směny A a současně bylo požádáno krajské operační a informační středisko HZS Středočeského kraje o dvě posilové jednotky, které byly rovněž použity jako záloha pro případnou další mimořádnou událost na území hl. města Prahy, která by si vyžádala jejich zásah. Po více jak hodinových hasebních pracích byla ohlášena lokalizace požáru, jeho likvidace byla na operační a informační středisko pražských hasičů oznámena následující den zhruba v půl osmé večer. Z toho vyplývá, že zásah trval celých 24 hodin. (Křen, 2009)

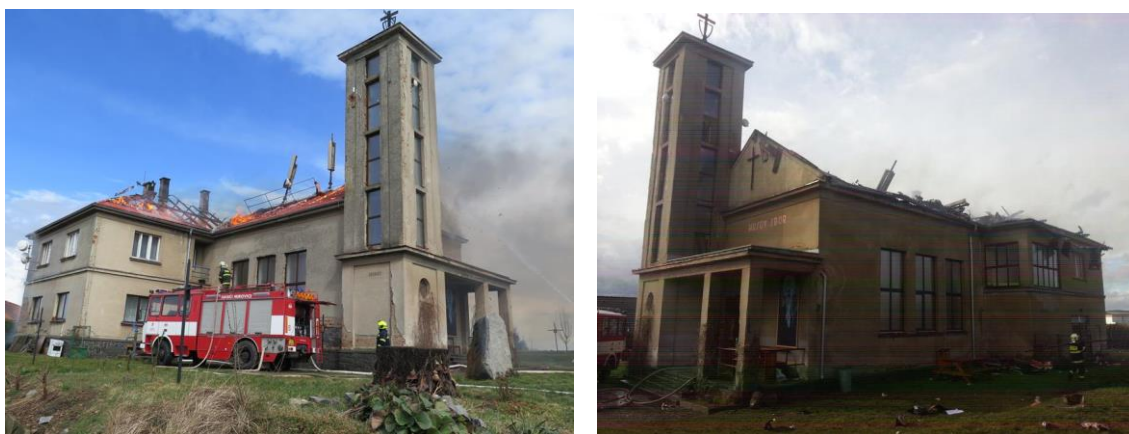
Po příjezdu prvních jednotek na místo zásahu byly okamžitě zahájeny hasební práce. Z interiéru kostela se podařilo vynést obrazy, sochy a další předměty v hodnotě 1 milión korun. Zásah komplikoval silný vítr, který opětovně rozdmýchával plameny a zároveň znemožňoval použití povolane výškové techniky. Lokalizace požáru byla na OPIS HZS JčK hlášena velitelem zásahu zhruba po dvou hodinách od ohlášení události. Úplnou likvidaci požáru, při kterém byl vyhlášen druhý stupeň poplachu, ohlásil velitel zásahu následující den v půl desáté dopoledne. Výše vzniklé škody byla vyčíslena na 4 miliony korun, jak uvádí tisková mluvčí HZS Jihočeského kraje. Příčina vzniku požáru je dosud v šetření Policie ČR a orgánů vykonávající státní požární dozor. (Matějů, 2015)

**Obrázek 5 - požár kostela v obci Mirovice**

Požár kostela Církve československé husitské v Mirovicích (okr. Písek), přibližně 25 km severně od města Písek v jižních Čechách, byl ohlášen na OPIS HZS JčK dne 31. března 2015 ve 13.58 hod. Na místo mimořádné události ihned vyjely jednotky HZS JčK ze stanic Písek a Blatné, doplněné o JSDHO Mirovice, Čimelice, Rakovice a Zalužany. (Matějů, 2015)

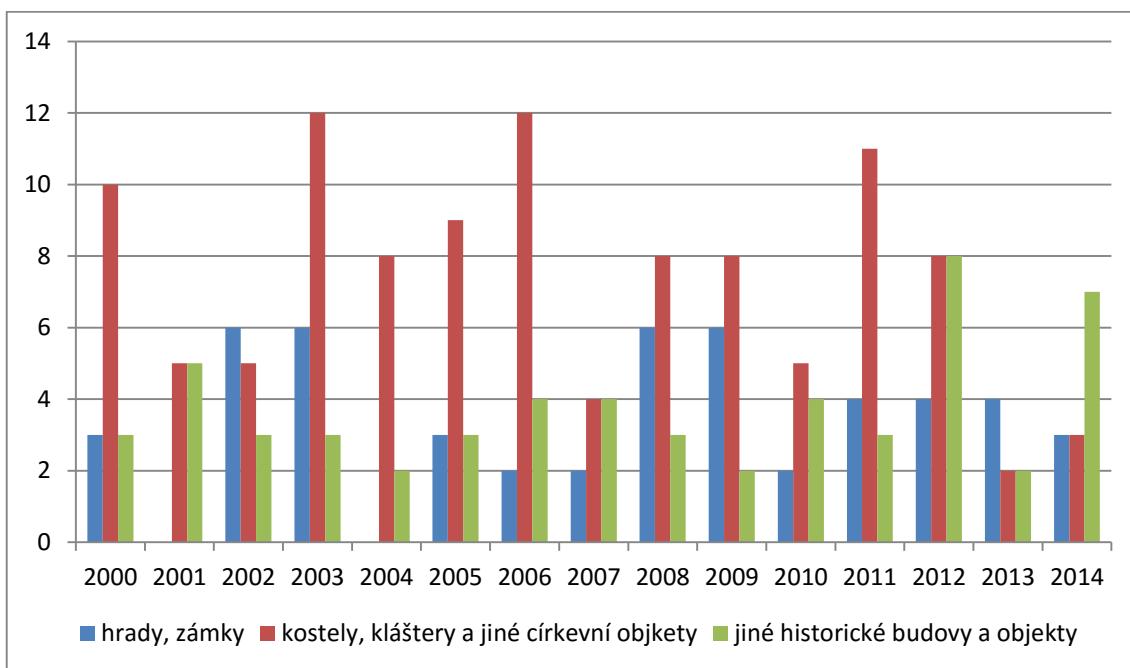
**Graf 1 - Počet požárů památkových objektů na území ČR dle druhu objektu**

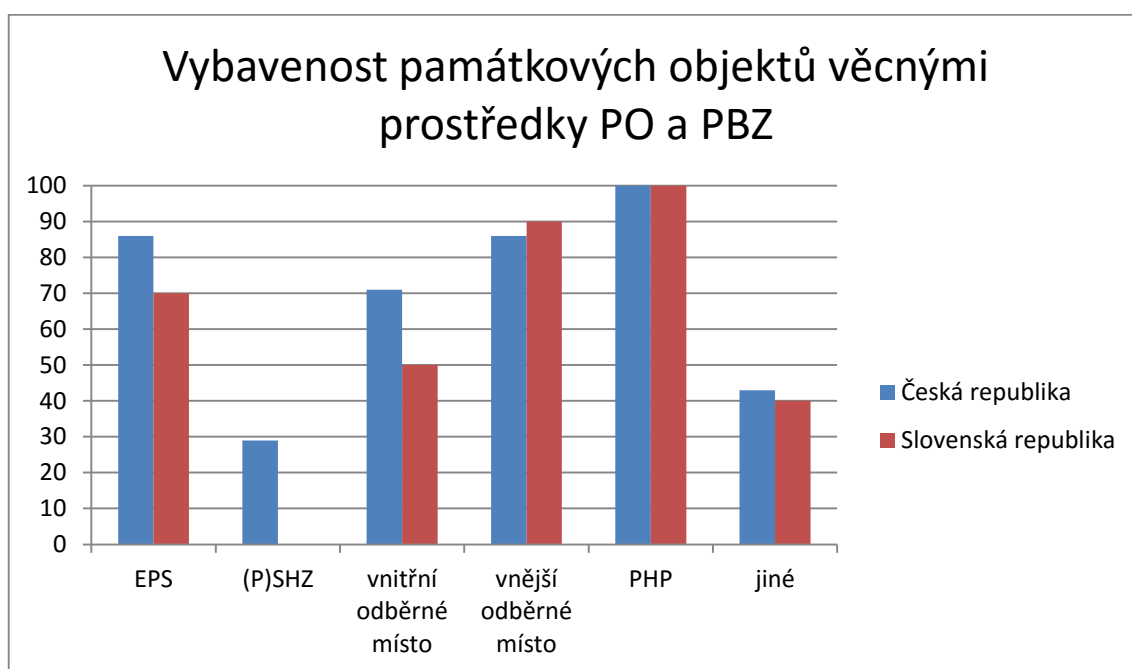
**Graf 3 - Souhrnné vyhodnocení vybavenosti památkových objektů na území ČR a SR věcnými prostředky PO a požárně bezpečnostními zařízeními (PBZ)**

<b>EPS</b>	<b>(P)SHZ</b>	<b>vnitřní odběrní místo</b>	<b>vnější odběrní místo</b>	<b>PHP</b>	<b>jiné</b>
Česká republika [%]	86	29	71	86	100	43
Slovenská republika [%]	70	0	50	90	100	40
