POSOUZENÍ STABILITY SKALNÍ STĚNY A NÁVRH SANAČNÍCH OPATŘENÍ

ASSESSMENT OF THE STABILITY OF ROCK WALLS AND DESIGN OF REMEDIAL MEASURES

DIPLOMOVÁ PRÁCE
DIPLOMA THESIS

BC. JANA NEVŘALOVÁ

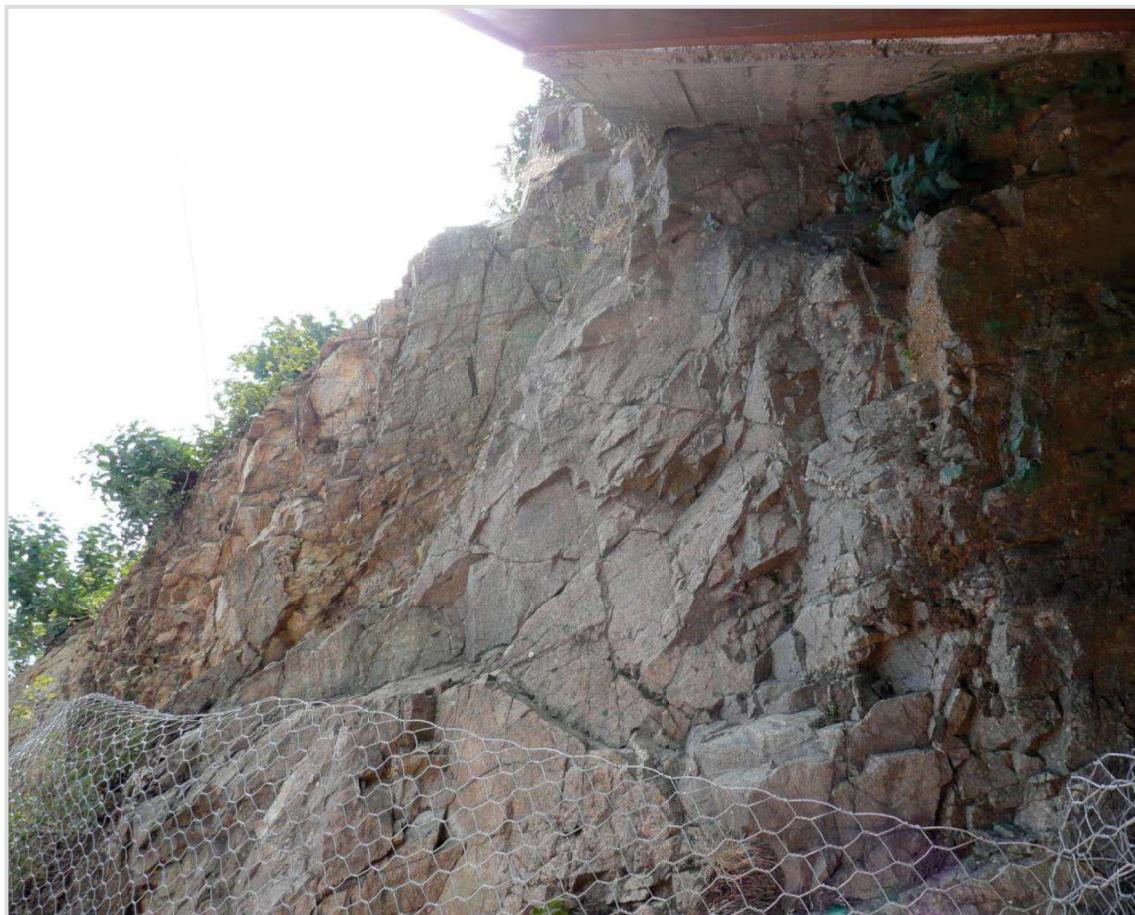
Obr. 2.4 Pohled na skalní stěnu přiléhající k zástavbě; 8/2007 [20].

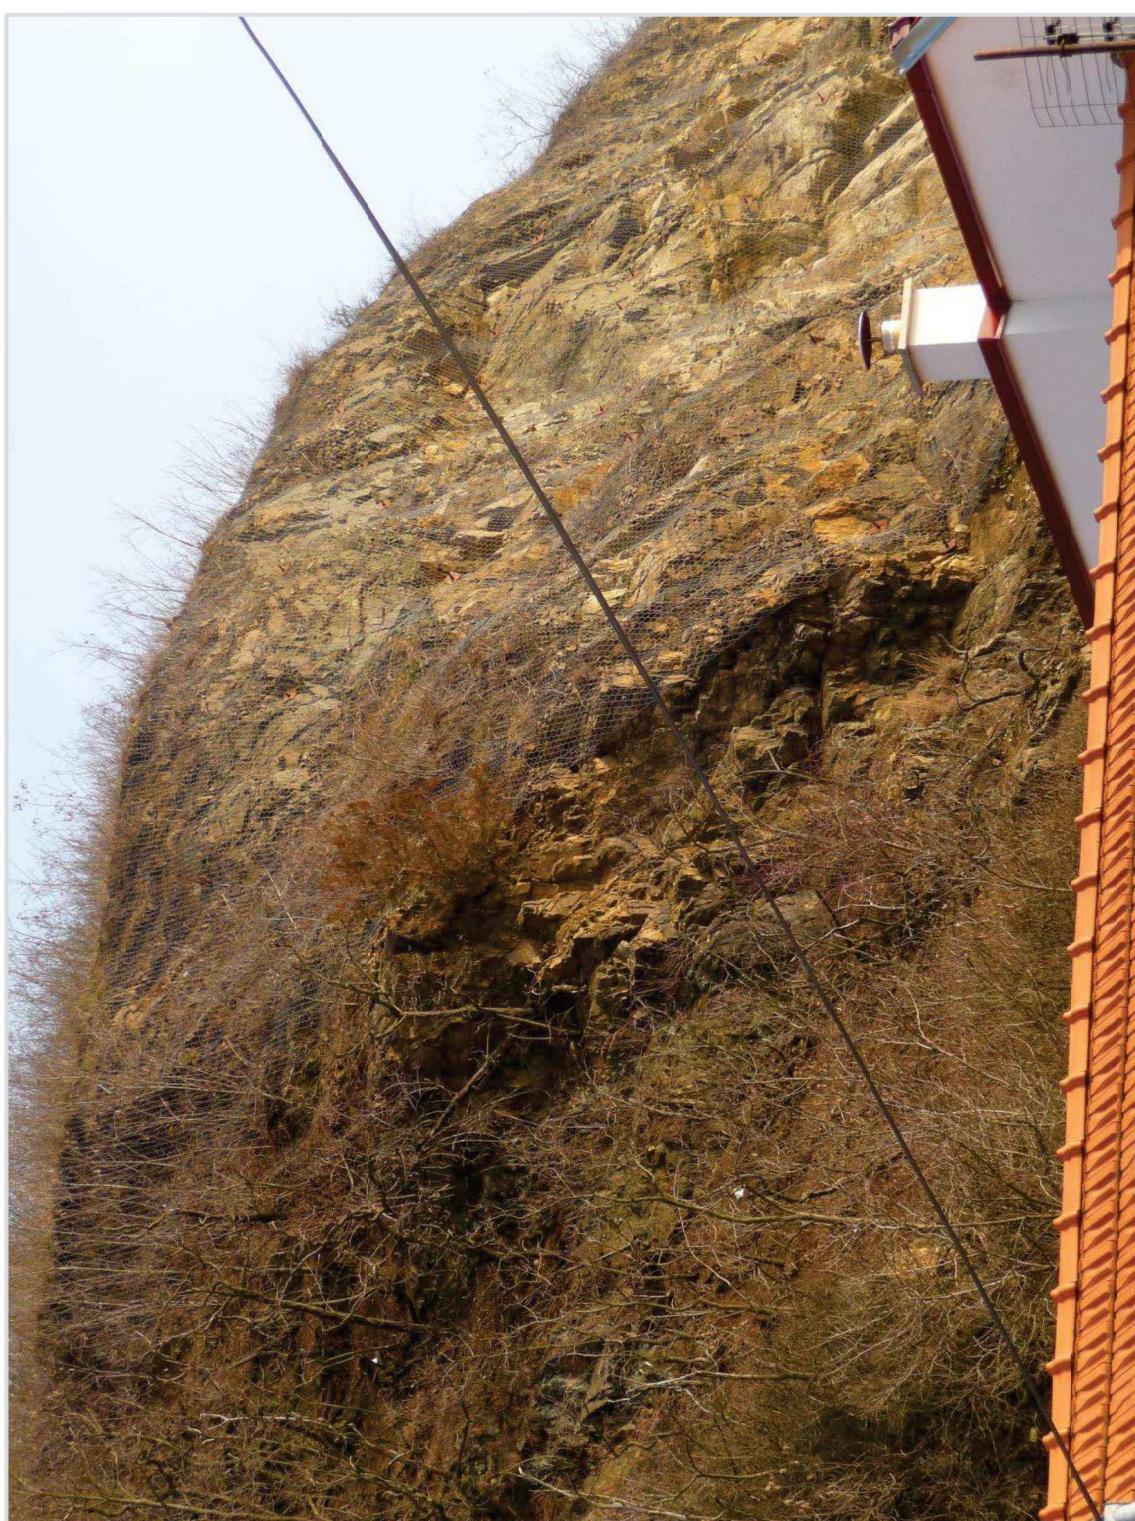
Obr. 2.3 Pohled na skalní stěnu z ulice Rybárna; 2/2013 [20].

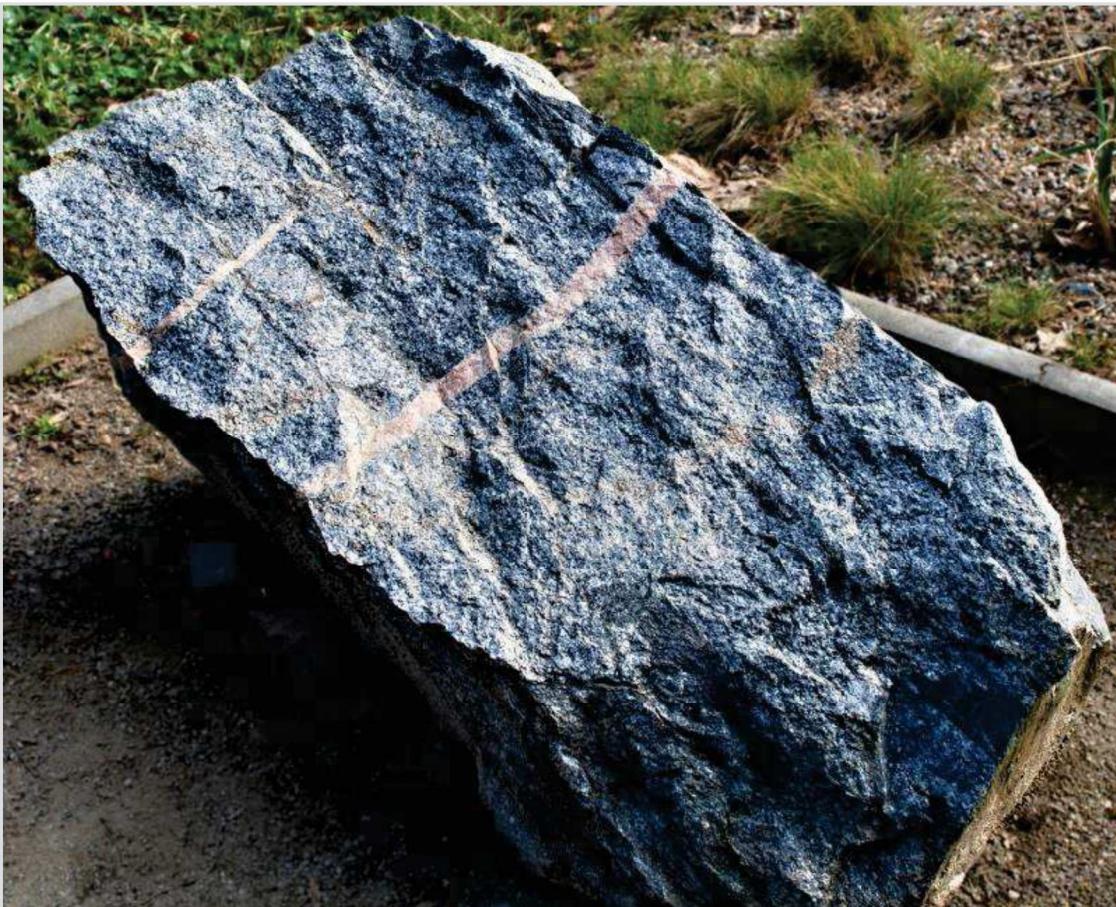
Obr. 2.8 Biotitický granodiorit z oblasti Dolní Kounice [1];

velikost cca $0,6 \times 0,3 \times 0,3$ m.

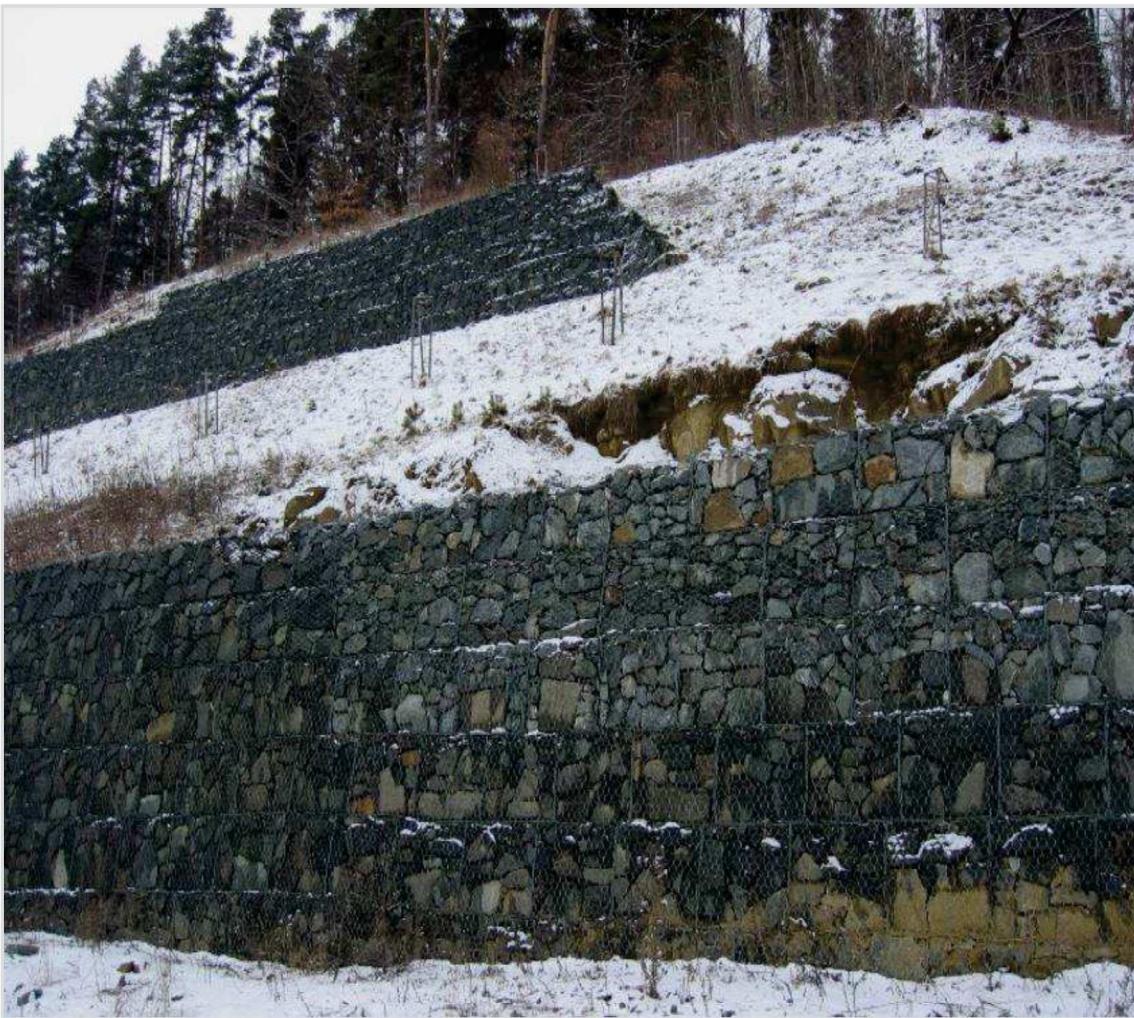
Obr. 3.1 Příklad řešení stabilizace svahu na dálnici D1 Behárovce-Branisko výstavbou zárubní zdi v zářezu svahu [10].

- **Opěrná konstrukce** – jedná se o gravitační zdi, které slouží jako ochrana svahu. Použity mohou být například gabionové konstrukce viz obr. 3.1. Tyto konstrukce jsou tvarově velmi variabilní a oproti železobetonovým konstrukcím jsou realizovatelné rychle a za téměř každého počasí. Opěrné konstrukce mohou být přímo položené na svah a zakryjí povrch horniny. Další možností je za rubem zdi provést zpětný zásyp a tak vytvořit akumulační prostor. V tomto případě je vhodné opěrnou konstrukci doplnit o kotevní prvek, například formou výztužných geosyntetik.

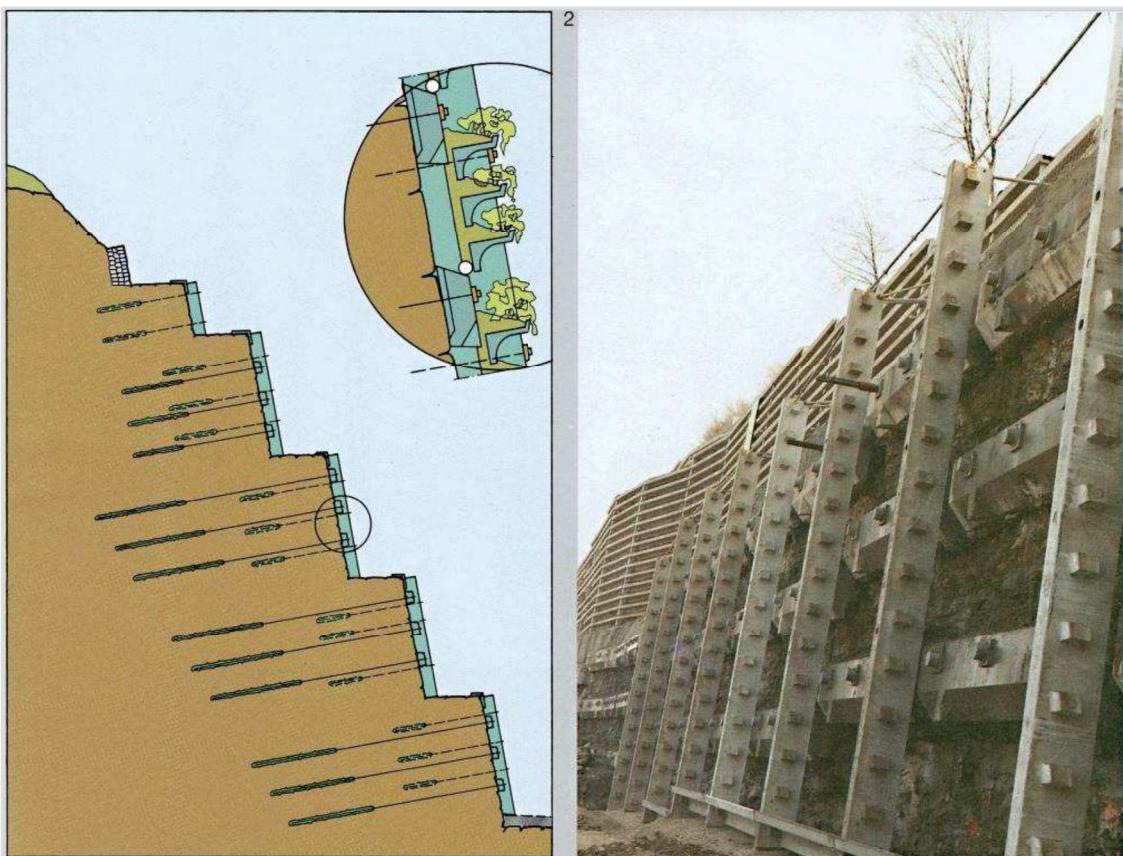
Obr. 3.2 Příklad kotvení hlubokého zářezu [11].

- **Kotvení** – spadá mezi aktivní opatření, kdy pomocí horninových kotev zajistíme uchycení nestabilních horninových bloků. Toto opatření je prováděno často jako doplňkové, neboť samostatně může působit pouze lokálně. Proto je vhodné ho použít pro zajištění větších osamocených nestabilních bloků, nebo v kombinaci s ochrannými sítěmi či zárubními zdmi viz obr. 3.2.

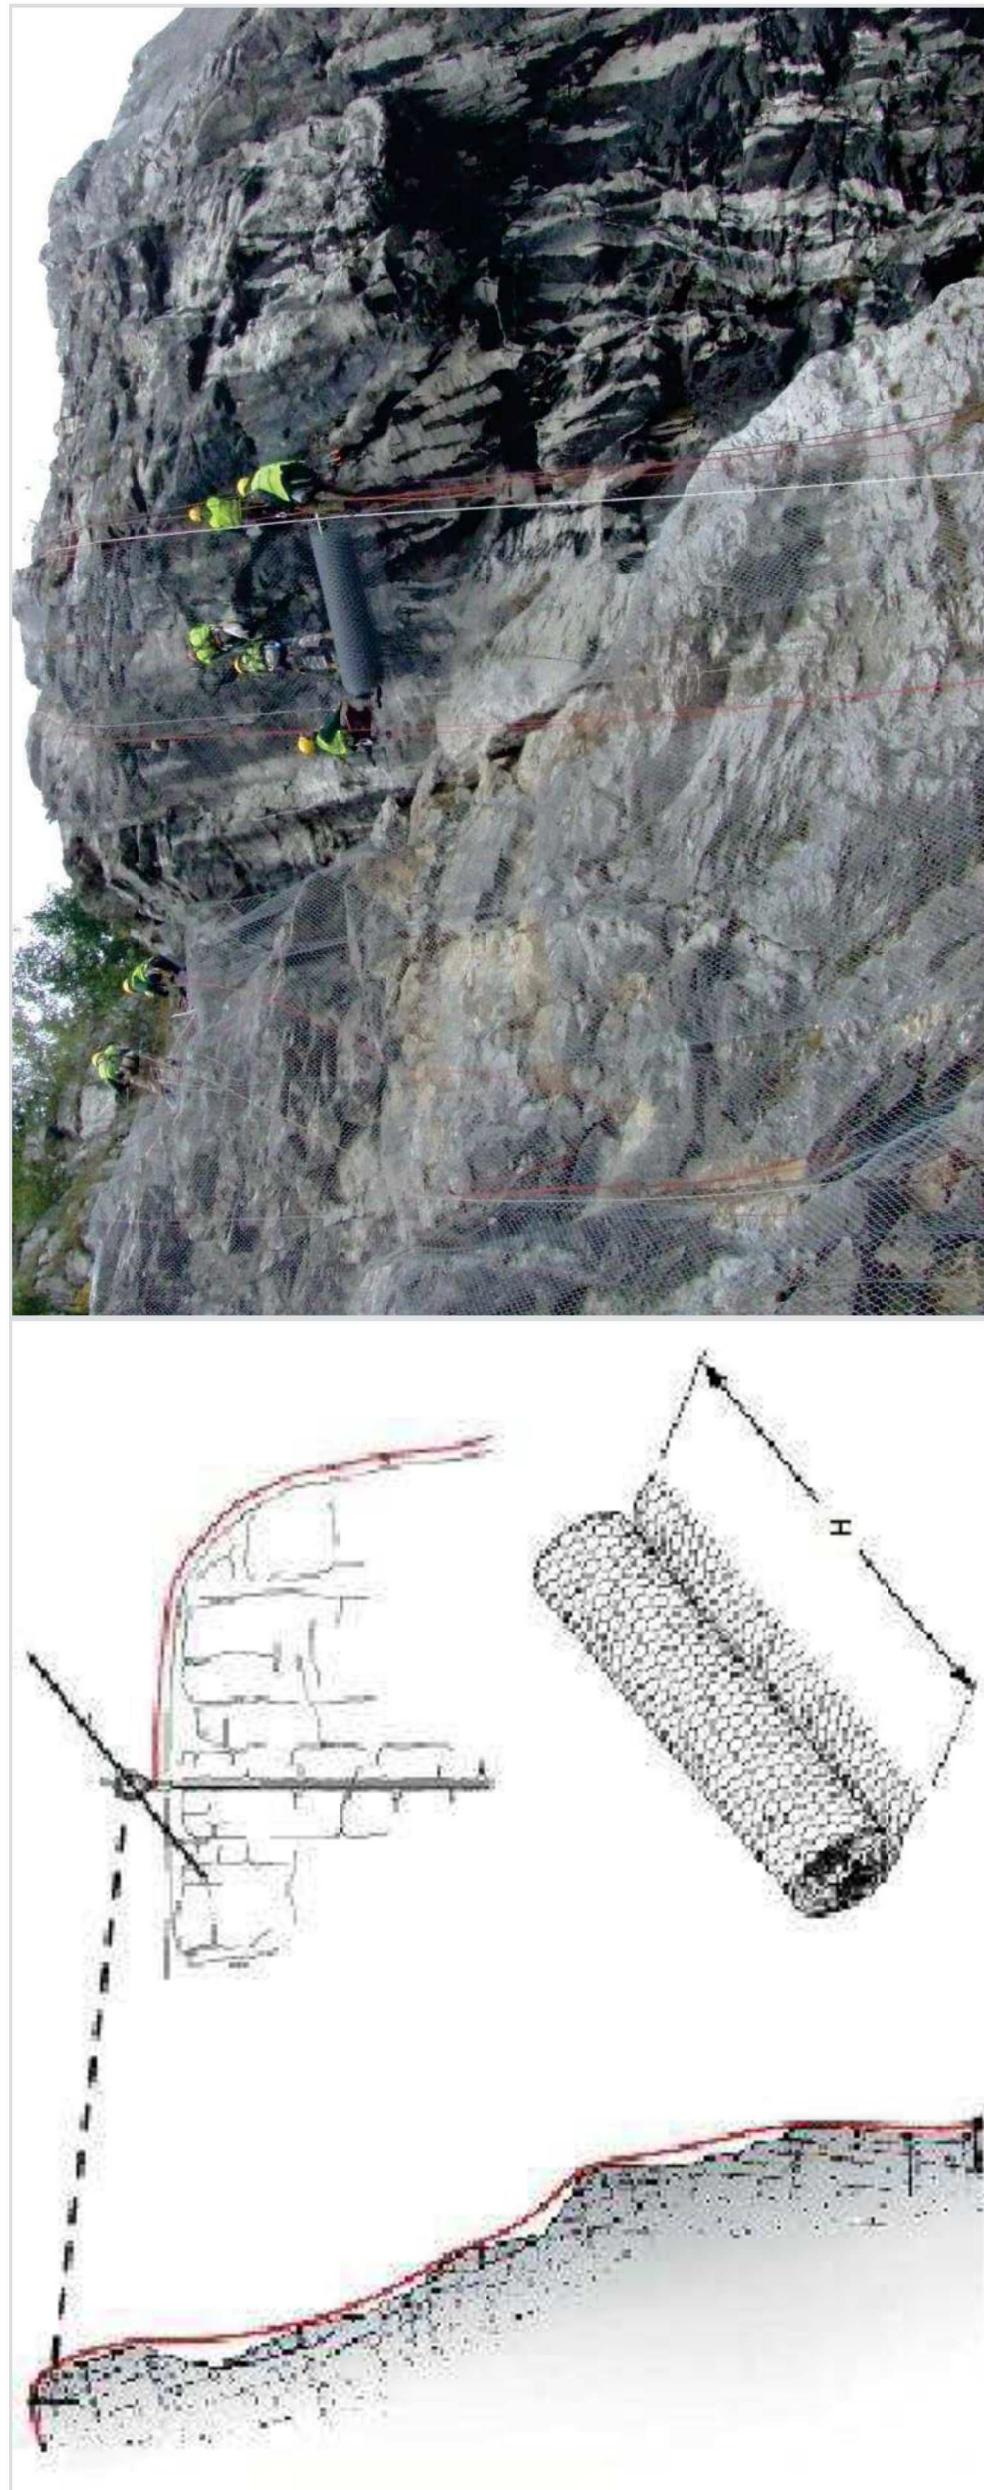
Obr. 3.3 Příklad použití ochranné sítě. Vlevo - horní kotvení závojového systému; Vpravo - instalace ochranné sítě [10].

- **Ochranná síť** – toto opatření zahrnuje překrytí svahu speciální ochrannou sítí, viz obr. 3.3, která s pomocí horninových kotev prokopíruje zajišťovaný svah a zajistí stabilizaci bloků na místě nebo řízený opad. Jedná se o aktivní sanační opatření. K tomuto účelu jsou využívány vysokopevnostní dvouzákrutové sítě, HEA panely a další.

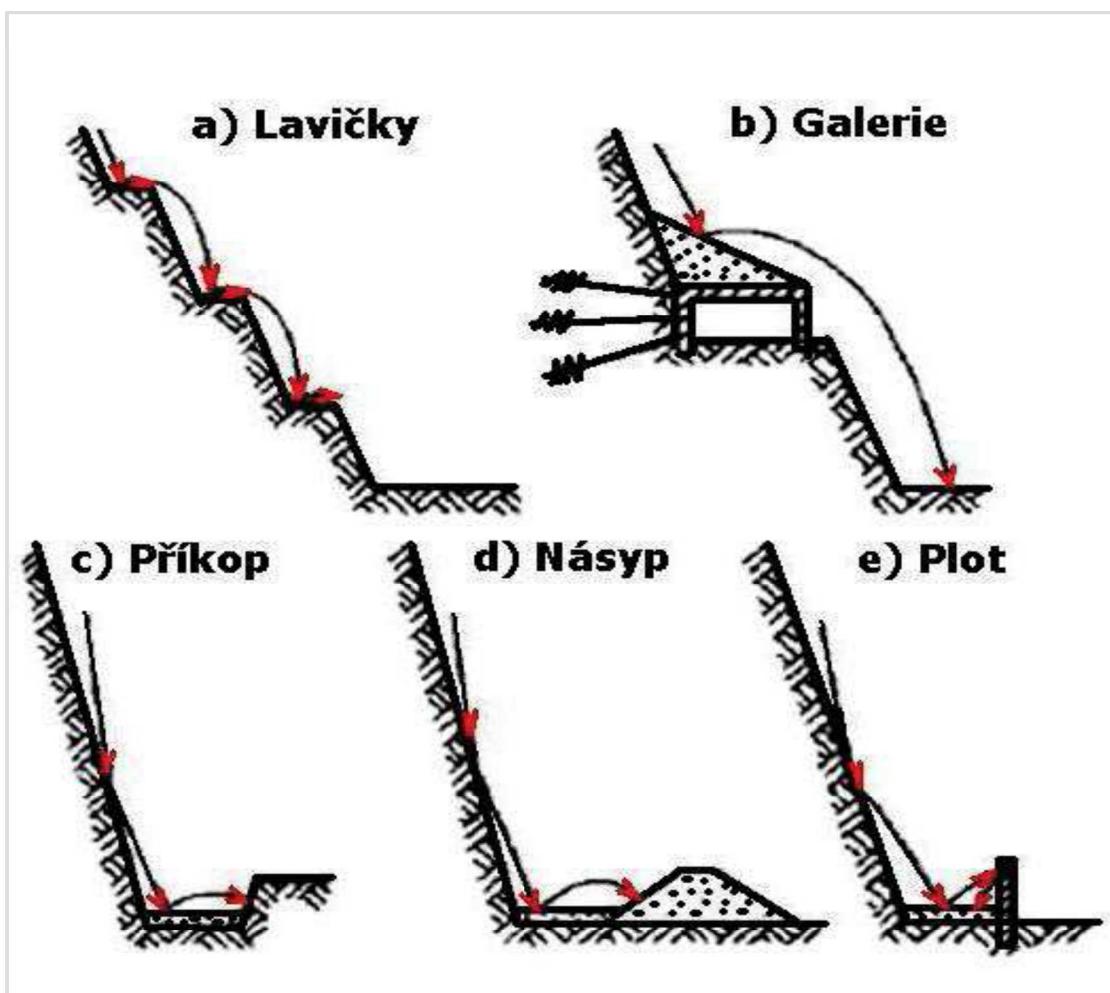
Obr. 3.4 Příklady základních záhytných konstrukcí [11].

- **Záhytné konstrukce** – jsou nejprospěšnější při zajišťování vysokých skalních stěn či při předpokladu pádu větších bloků. Zde by bylo plošné zajištění ocelovými sítěmi neekonomicke a neefektivní. Záhytných konstrukcí je značné množství typů od zřízení záhytných příkopů, násypů, laviček a plotů, po realizaci galerií, ochranných zemních valů, polodynamických plotů a dynamických bariér. Některé z těchto opatření jsou schopny zachytávat kinetickou energii padajících bloků do hladiny až 5000 kJ.

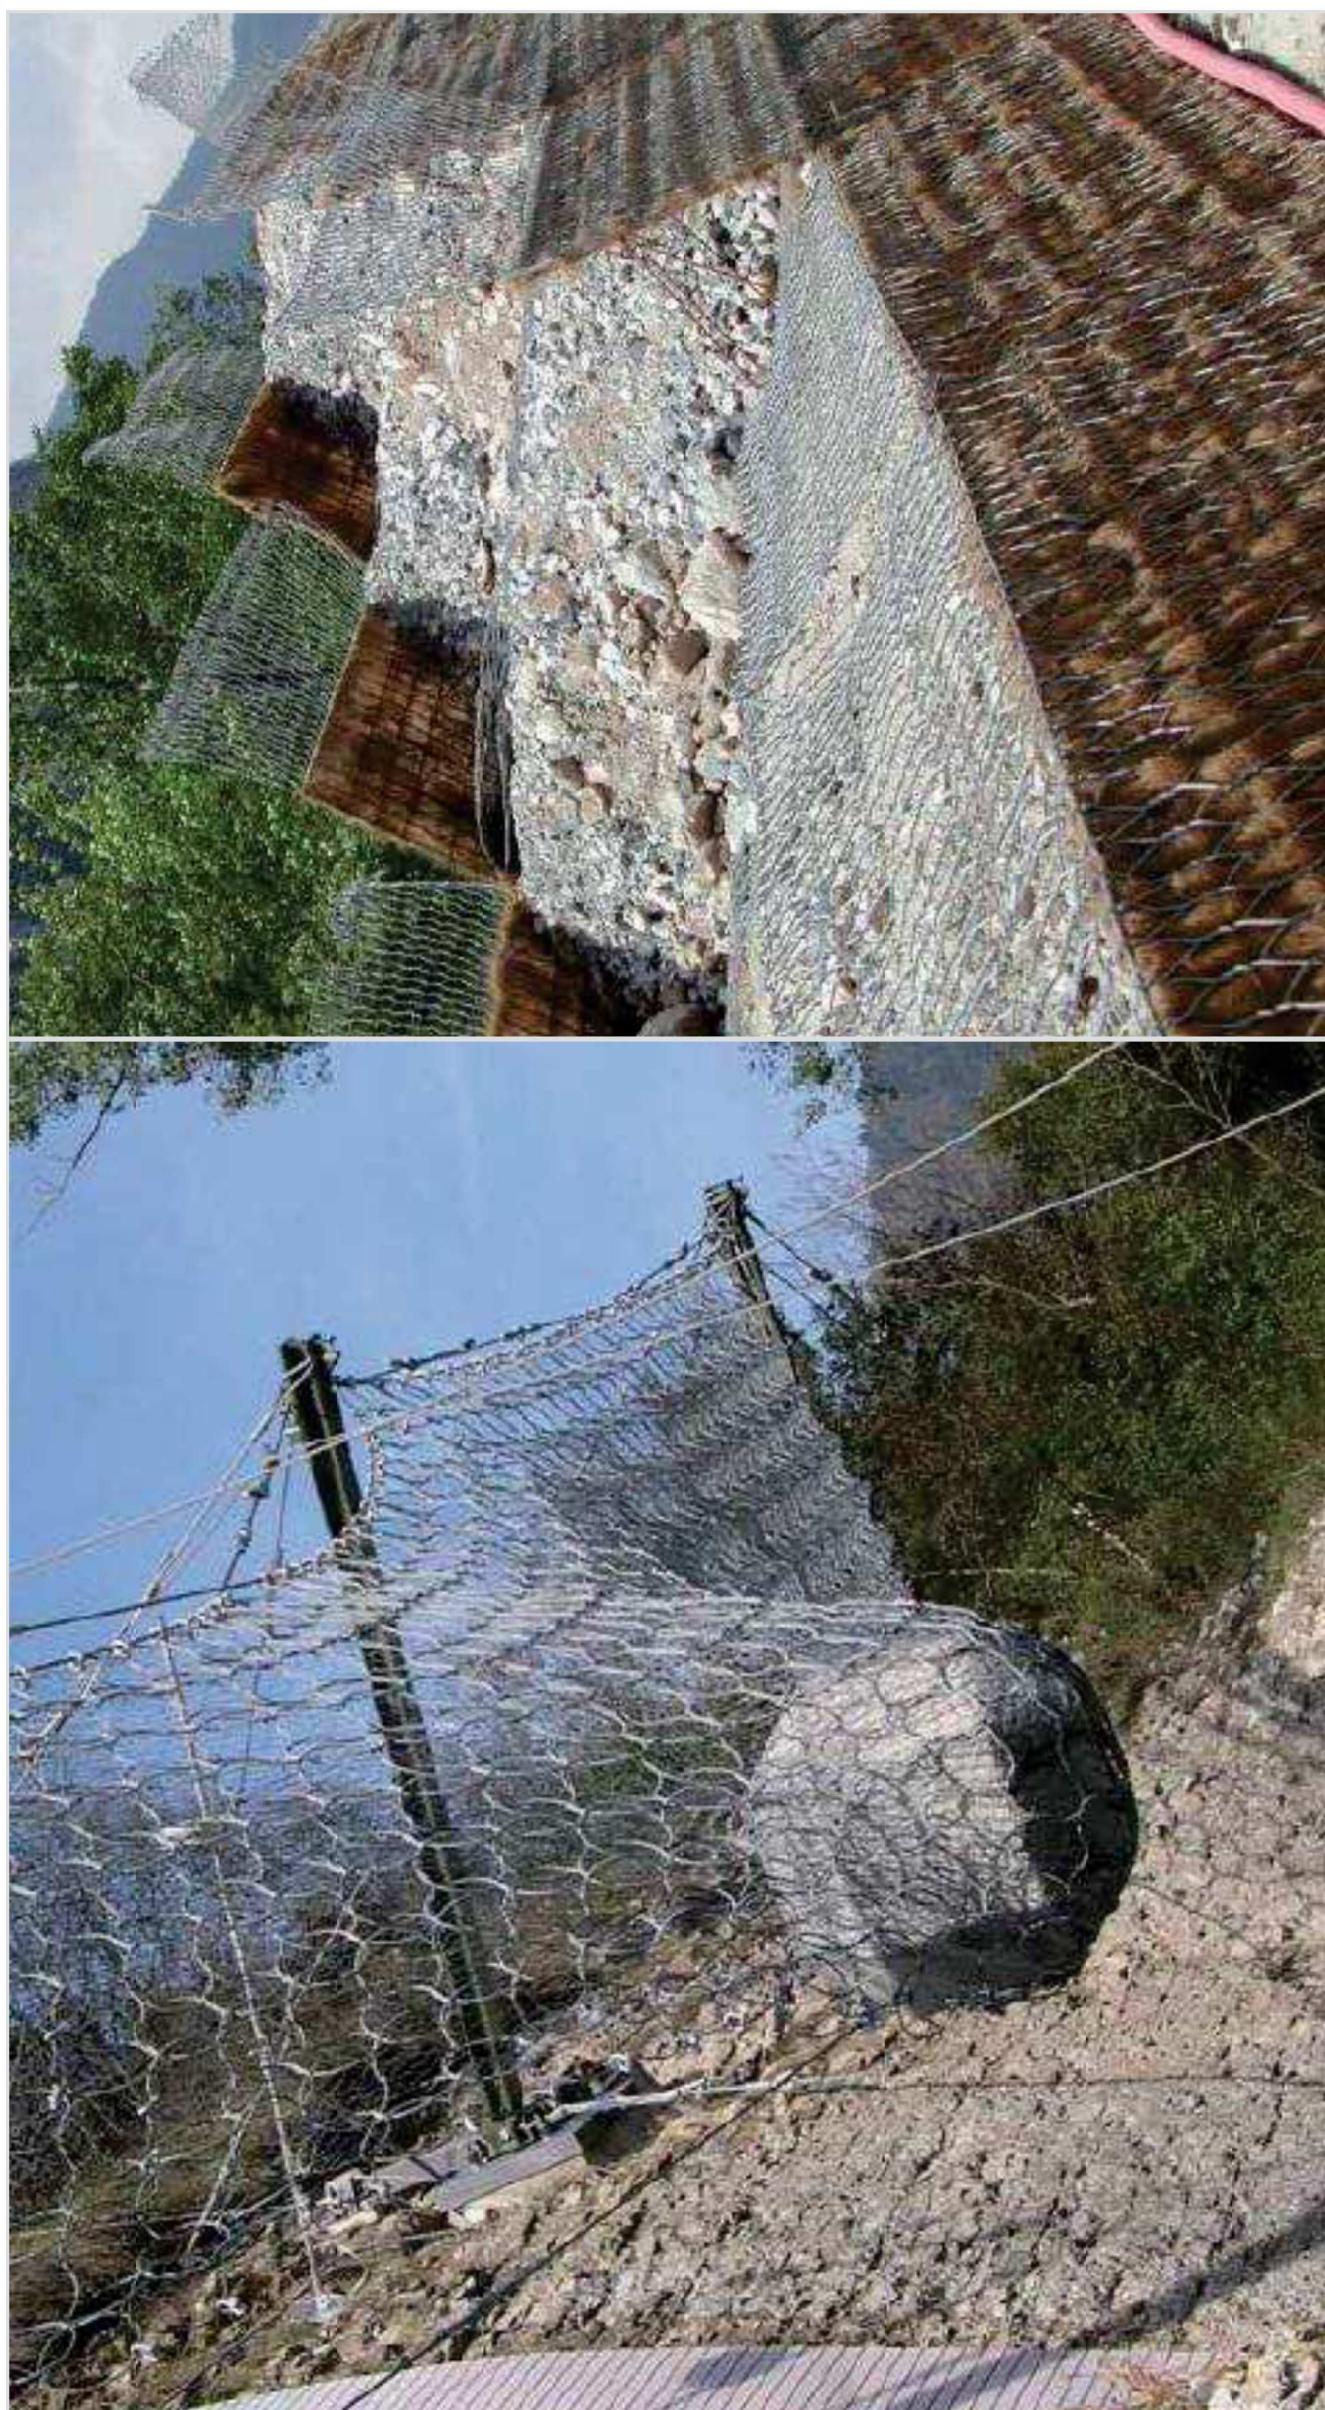
Obr. 3.5 Příklad použití záchranných konstrukci. Vlevo – Dynamická bariéry (simulace pádu skály); Vpravo – Ochranný val proti pádu skal [14].

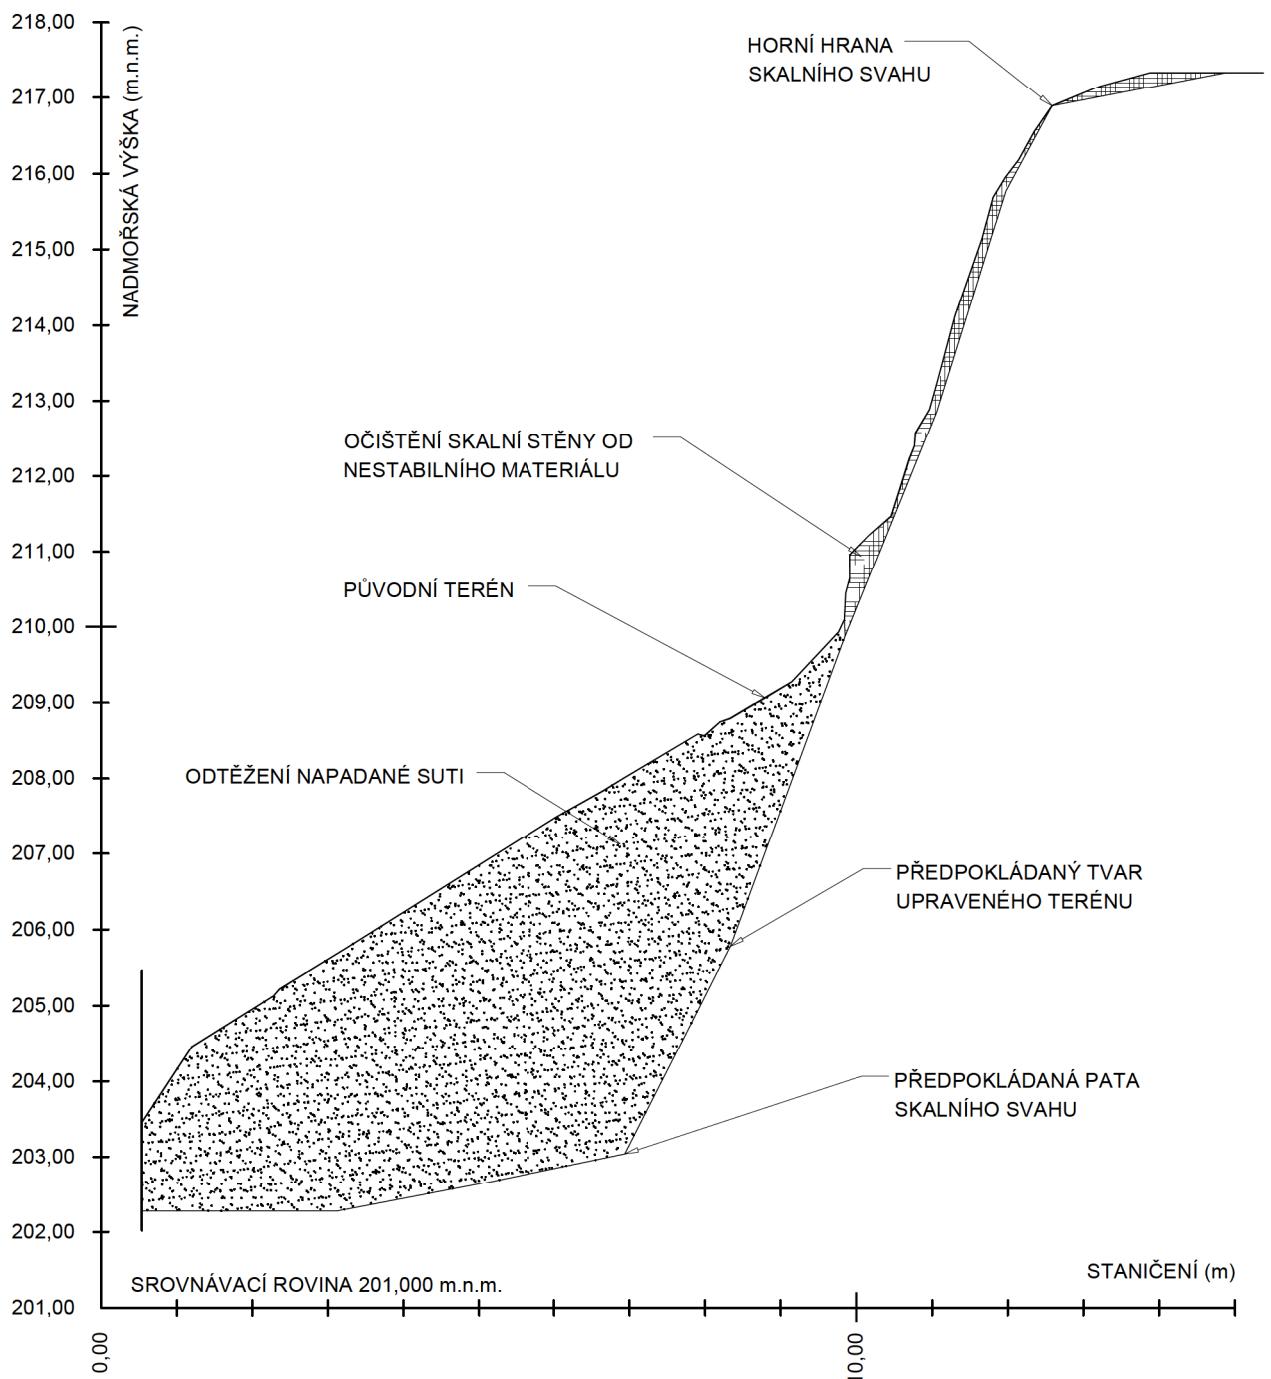
Obr. 3.6 Příčný řez skalním svahem v místě řezu 3-3' - kombinace 1 (Očištění svahu a odstranění osypového kužele);
M 1:100; [17].

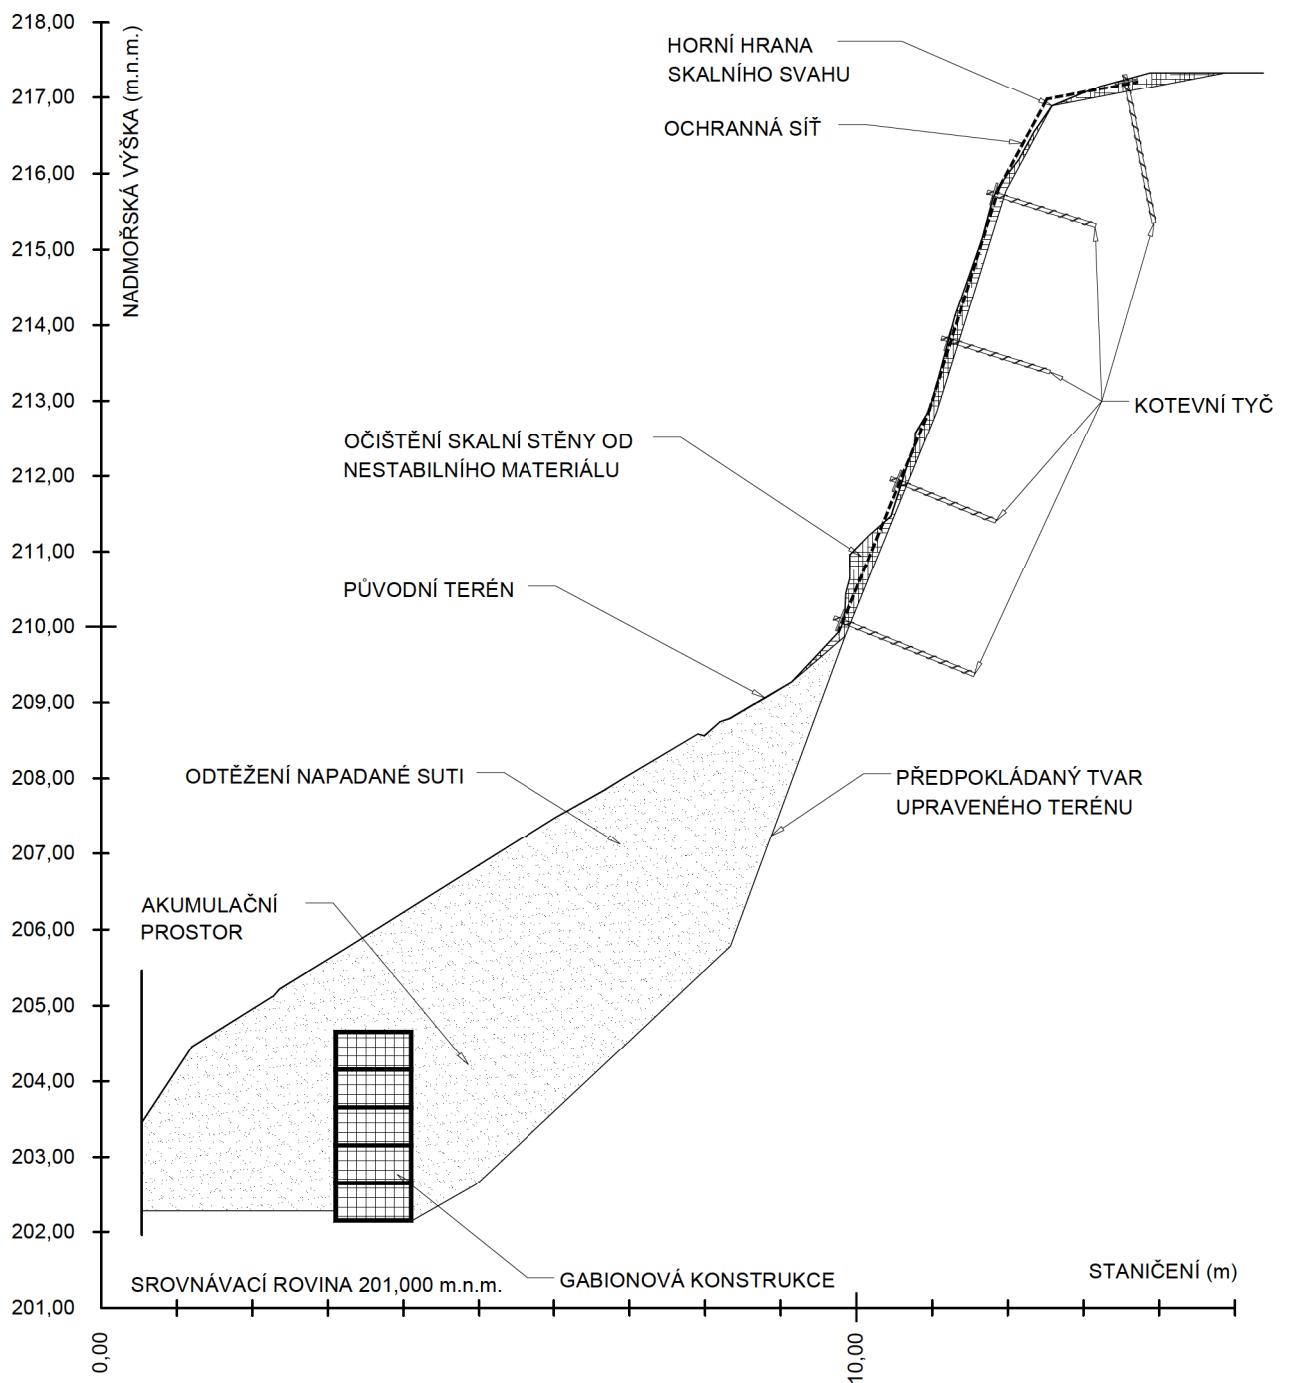
Obr. 3.7 Příčný řez skalním svahem v místě řezu 3-3' - kombinace 2 (Instalace ochranné sítě a gabionové konstrukce);
M 1:100; [17].

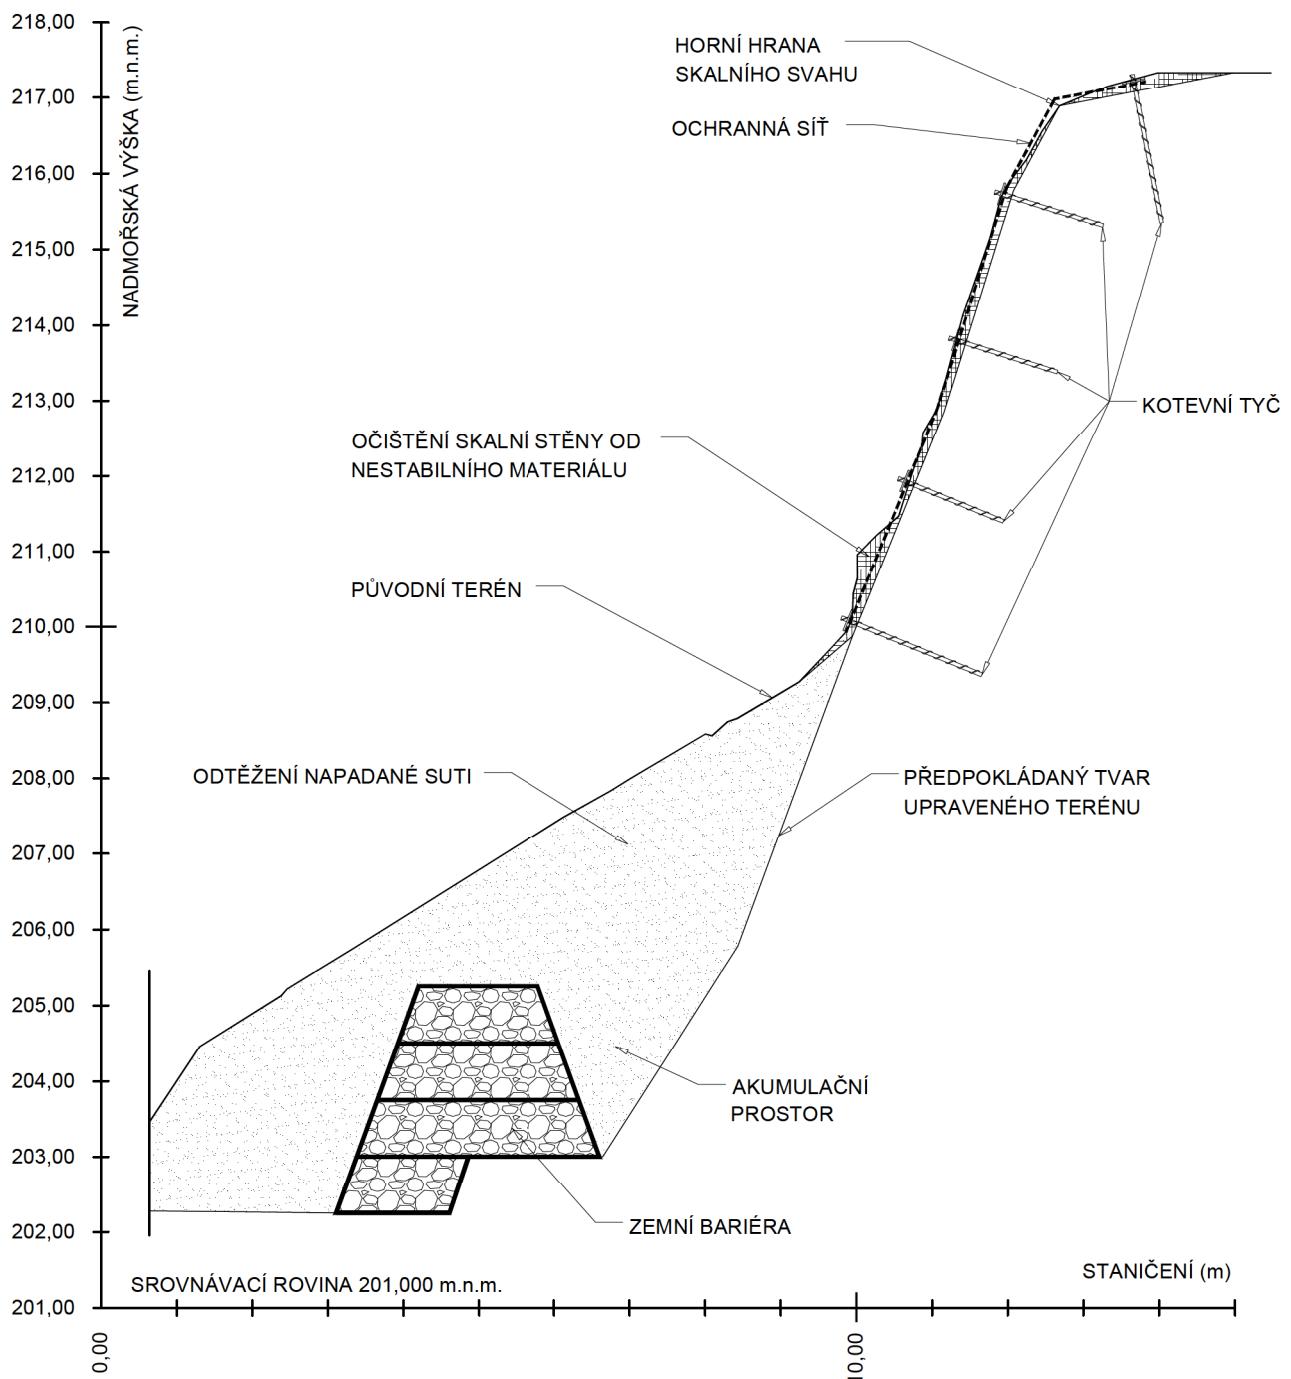
Obr. 3.8 Příčný řez skalním svahem v místě řezu 3-3' - kombinace 3 (Instalace ochranné sítě a využitě zemní konstrukce); M 1:100; [17].

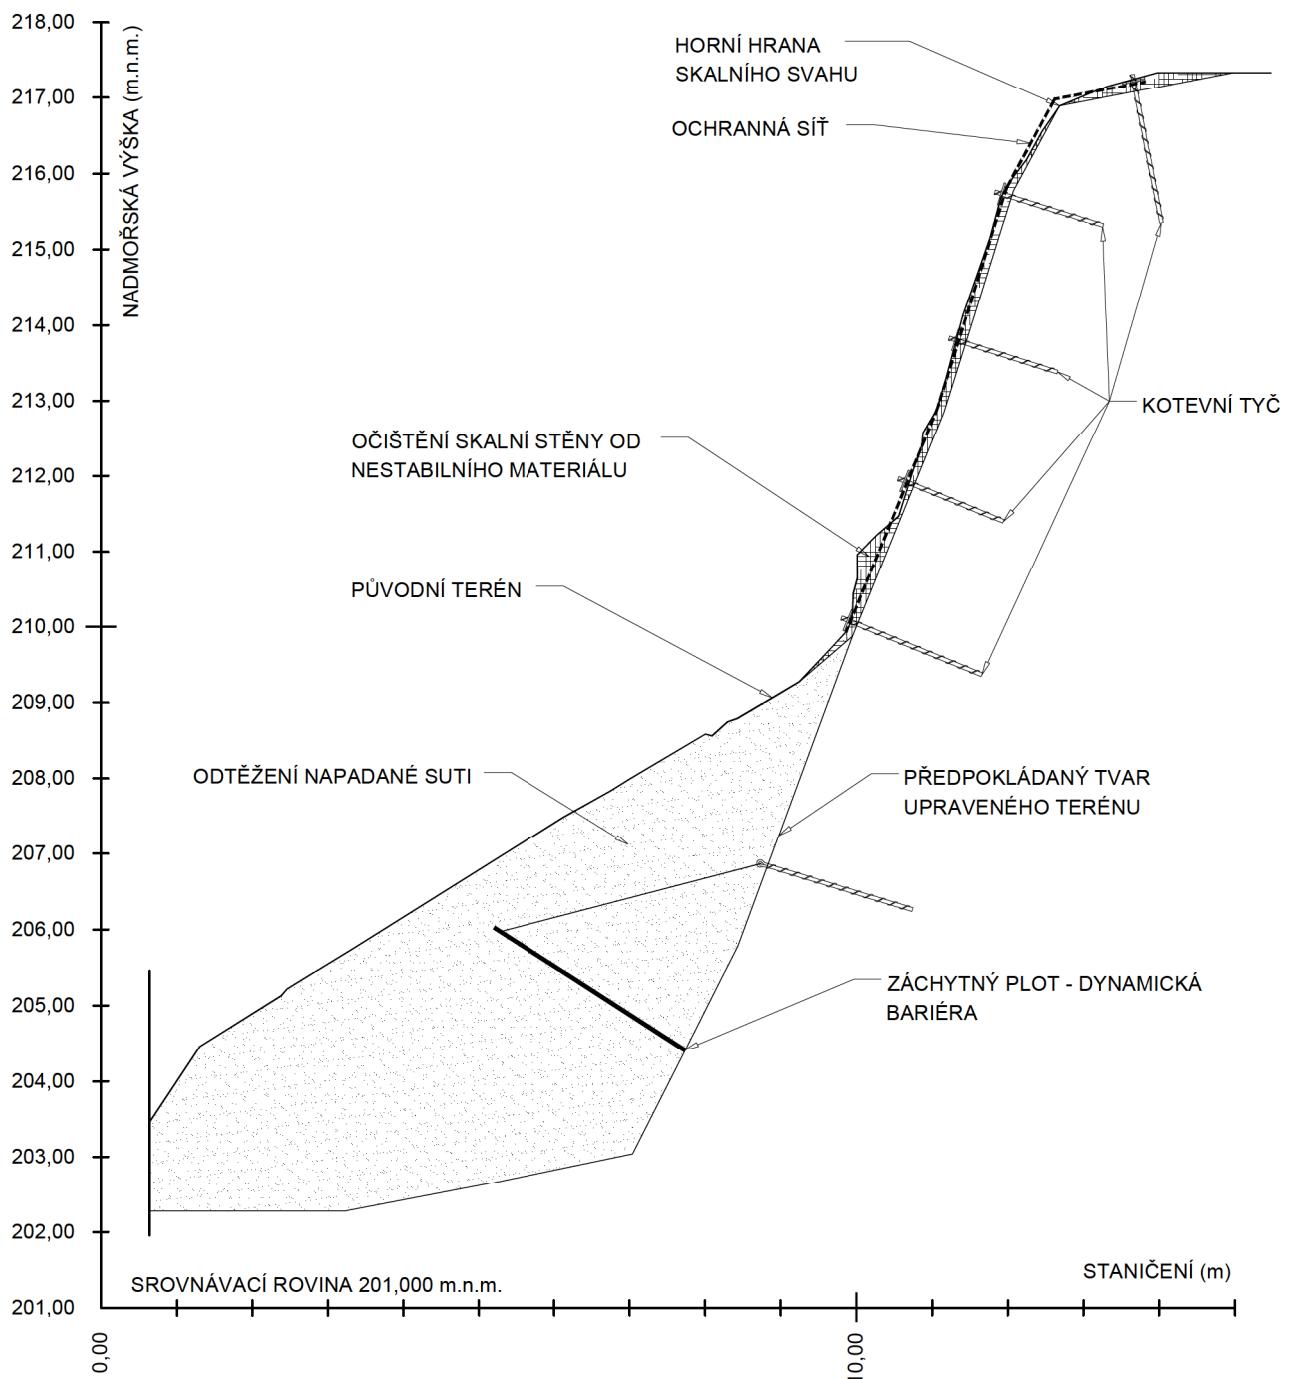
Obr. 3.9 Příčný řez skalním svahem v místě řezu 3-3' - kombinace 4 (Instalace ochranné sítě a dynamické bariéry);
M 1:100; [17].

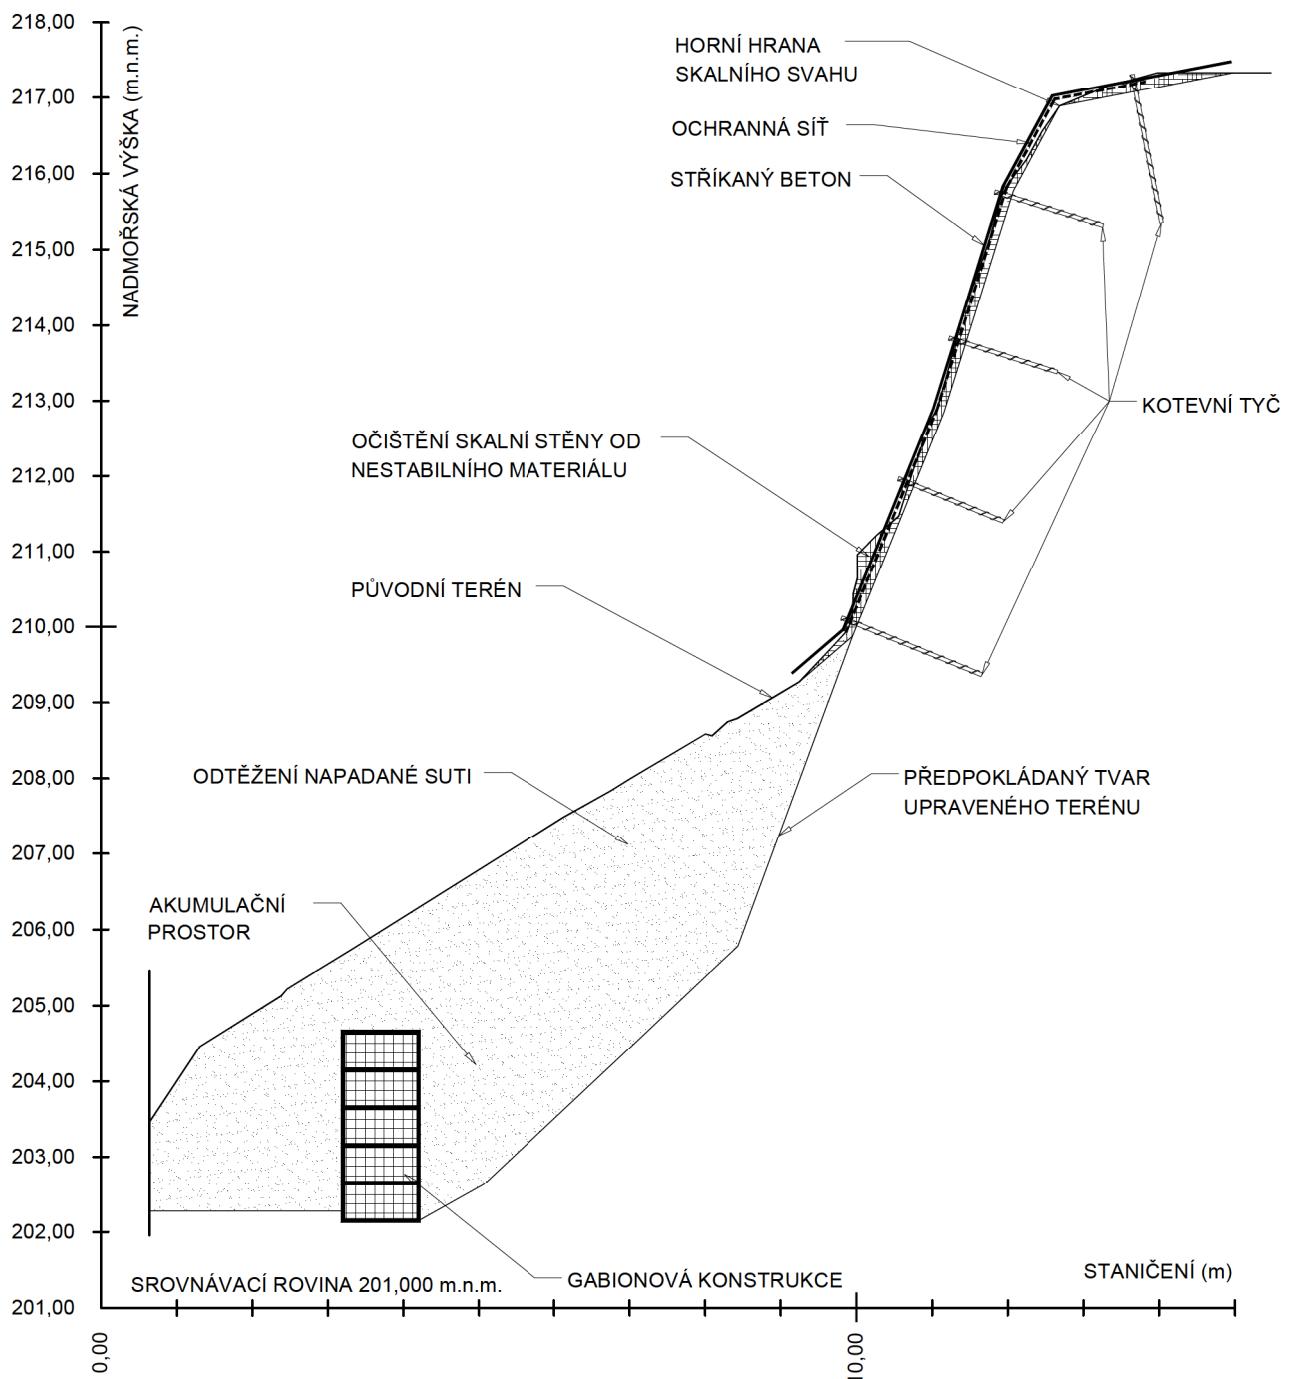
Obr. 3.10 Příčný řez skalním svahem v místě řezu 3-3' - kombinace 5 (Aplikace stříkaného betonu a gabionové konstrukce); M 1:100; [17].

V této kombinaci je pro část svahu navržena metoda stříkaného betonu v ploše cca 1 200 m² a v tloušťce 0,1 m. Vzniklý prostor po odstranění osypového kuželev je v tomto případě zajištěn gabionovou konstrukcí o objemu cca 65 m³.
