POSOUZENÍ STABILITY SKALNÍ STĚNY A NÁVRH SANAČNÍCH OPATŘENÍ

ASSESSMENT OF THE STABILITY OF ROCK WALLS AND DESIGN OF REMEDIAL MEASURES

DIPLOMOVÁ PRÁCE
DIPLOMA THESIS

BC. JANA NEVŘALOVÁ

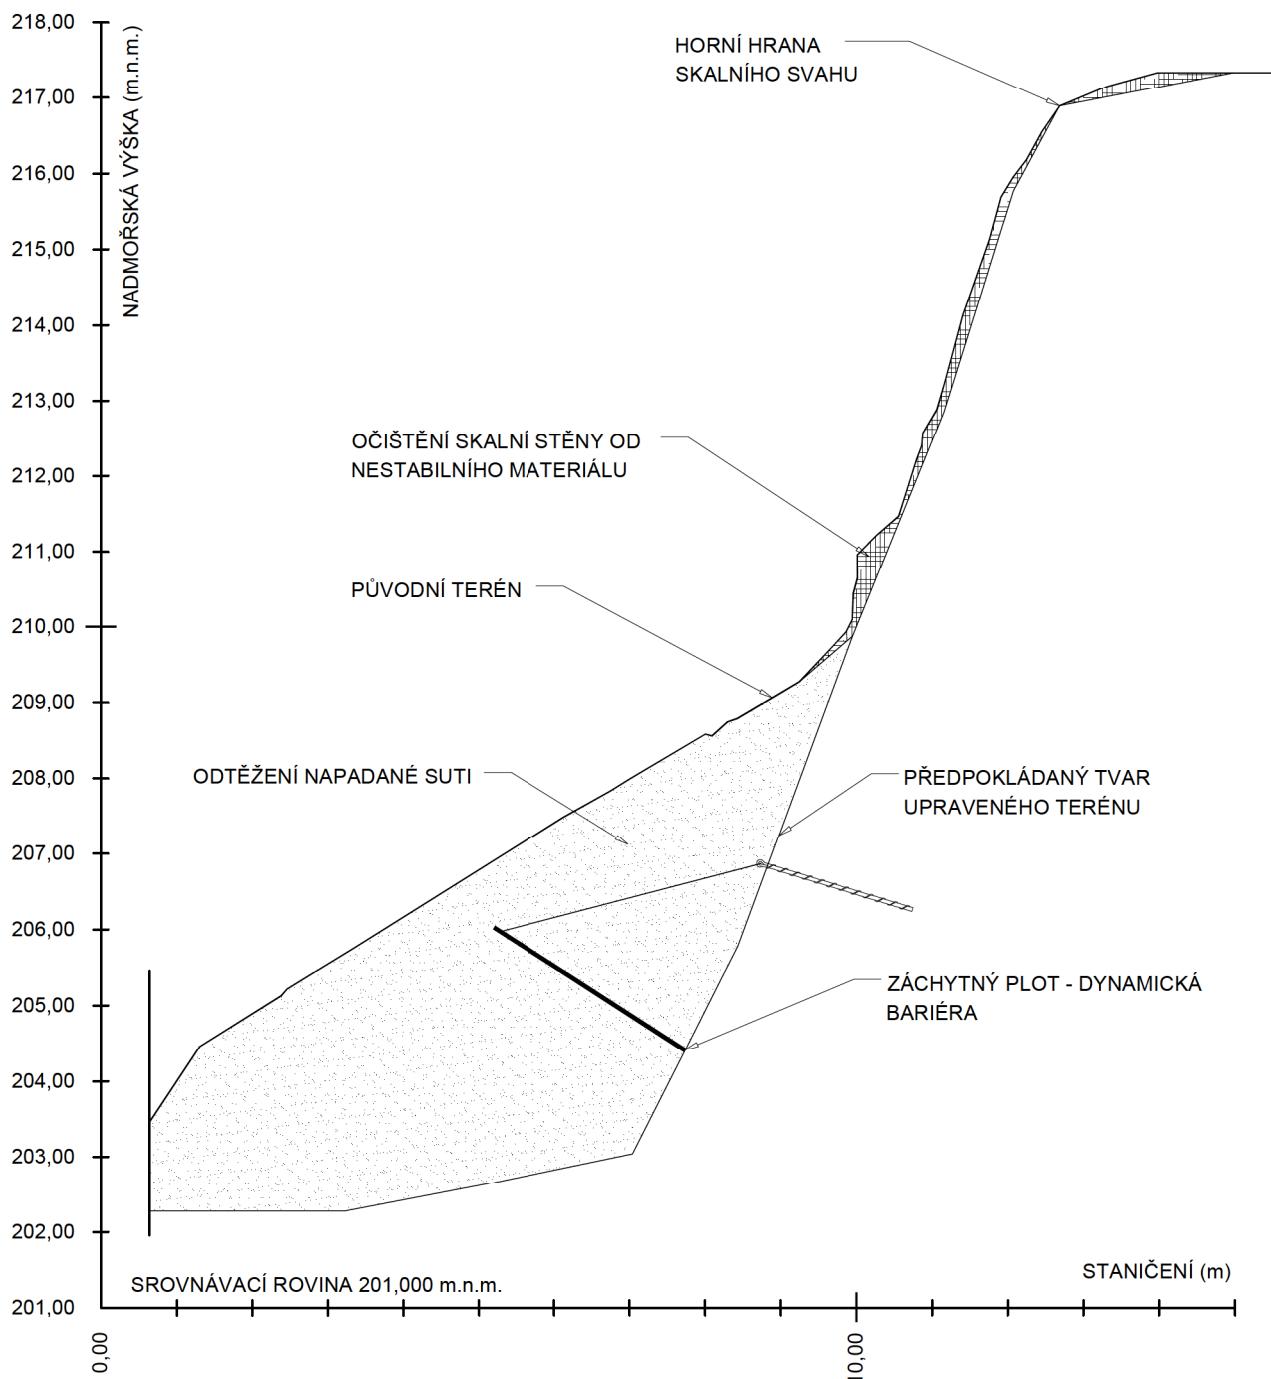
Obr. 3.11 Příčný řez skalním svahem v místě řezu 3-3' - kombinace 6 (Očištění svahu a instalace dynamické bariéry);
M 1:100; [17].

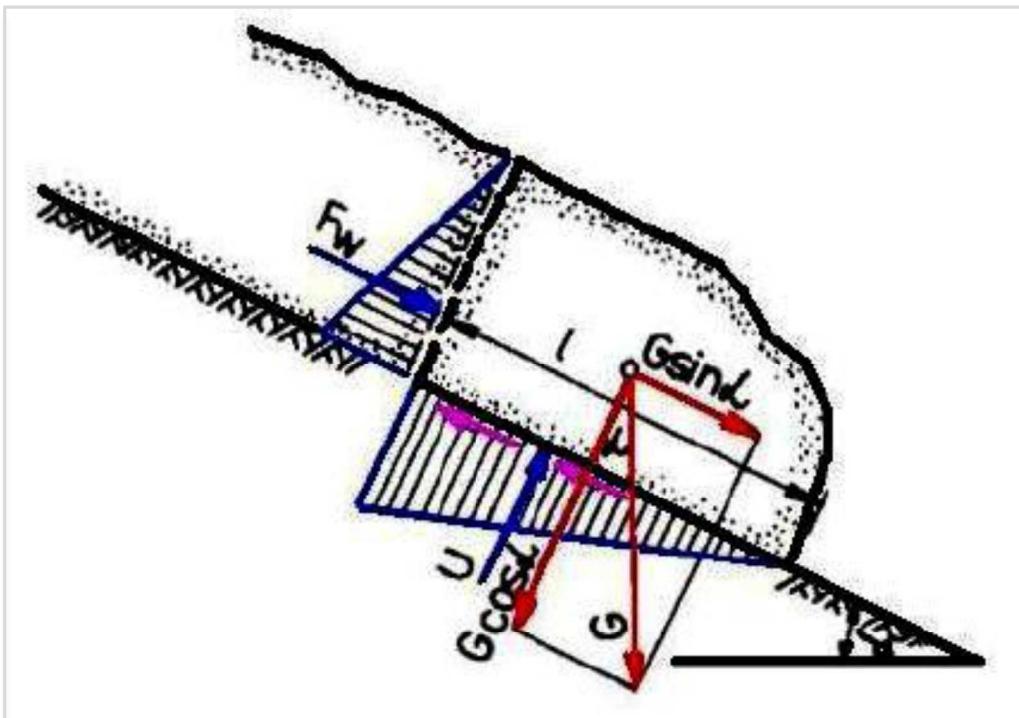
Obr. 4.1 Schéma porušení skalní stěny smykem [16].

Schéma porušení smykem viz obr. 4.1.

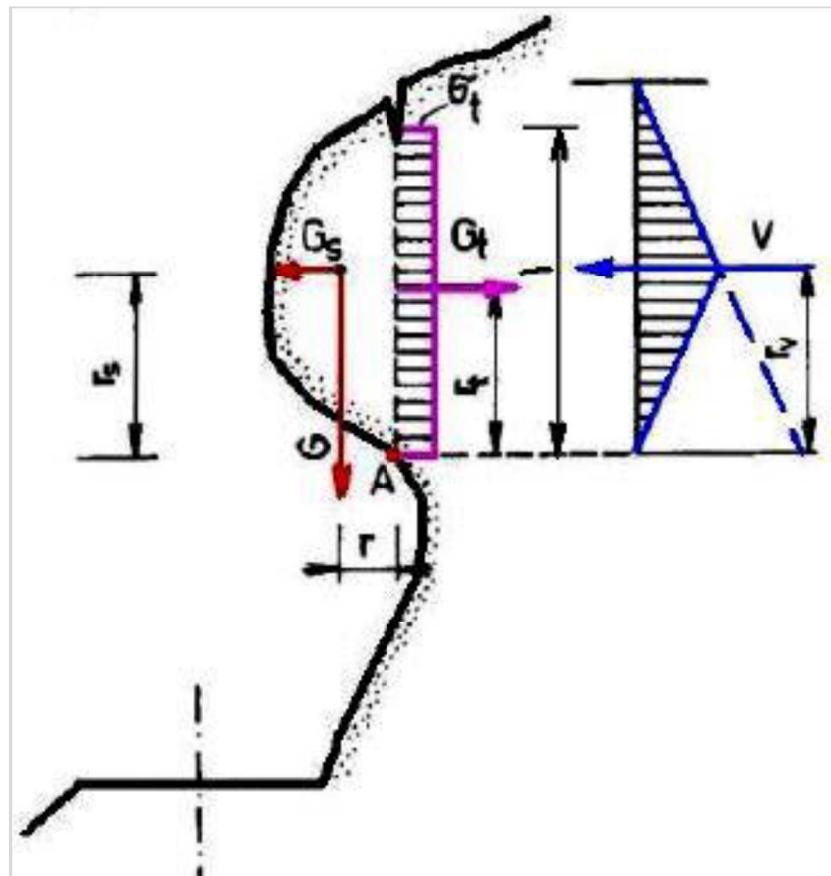
Obr. 4.2 Schéma porušení skalní stěny odtržením [16].

Schéma porušení odtržením viz obr. 4.2.

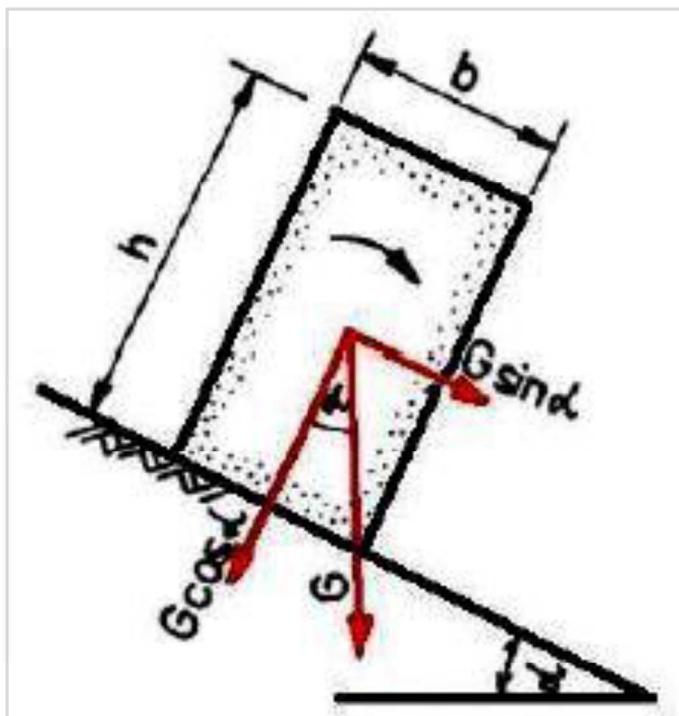
Obr. 4.3 Schéma porušení skalní stěny překlopením [16].

Schéma porušení překlopením viz obr. 4.3.

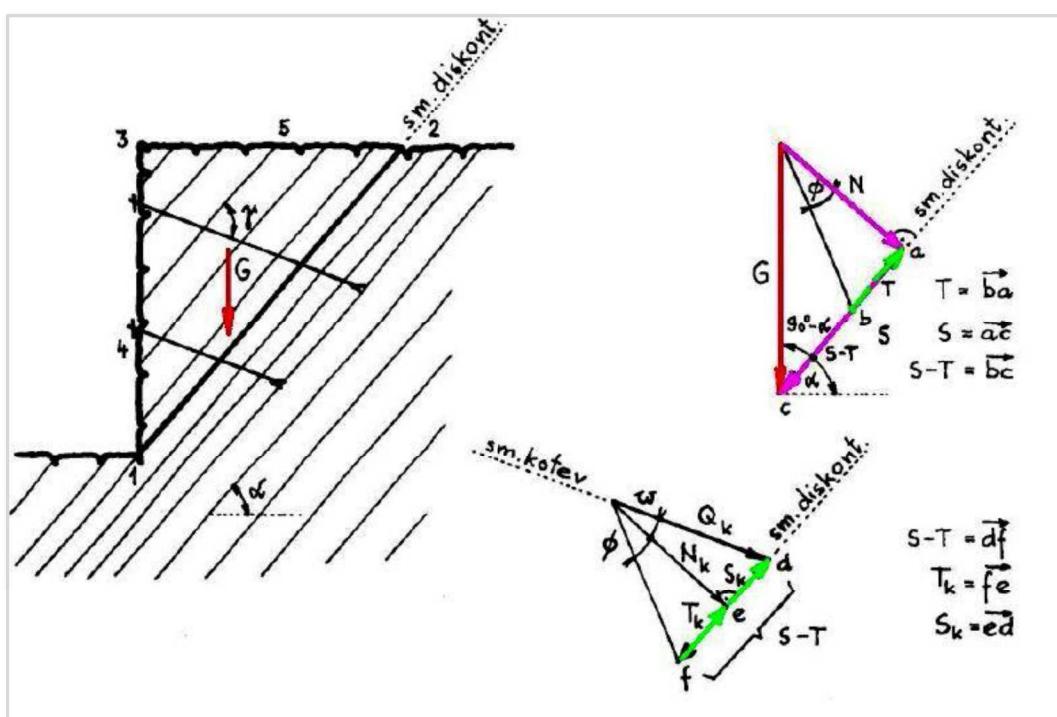
Obr. 4.4 Schéma statického působení sil v masívu s plochami diskontinuit vycházejícími ze stěny [11].

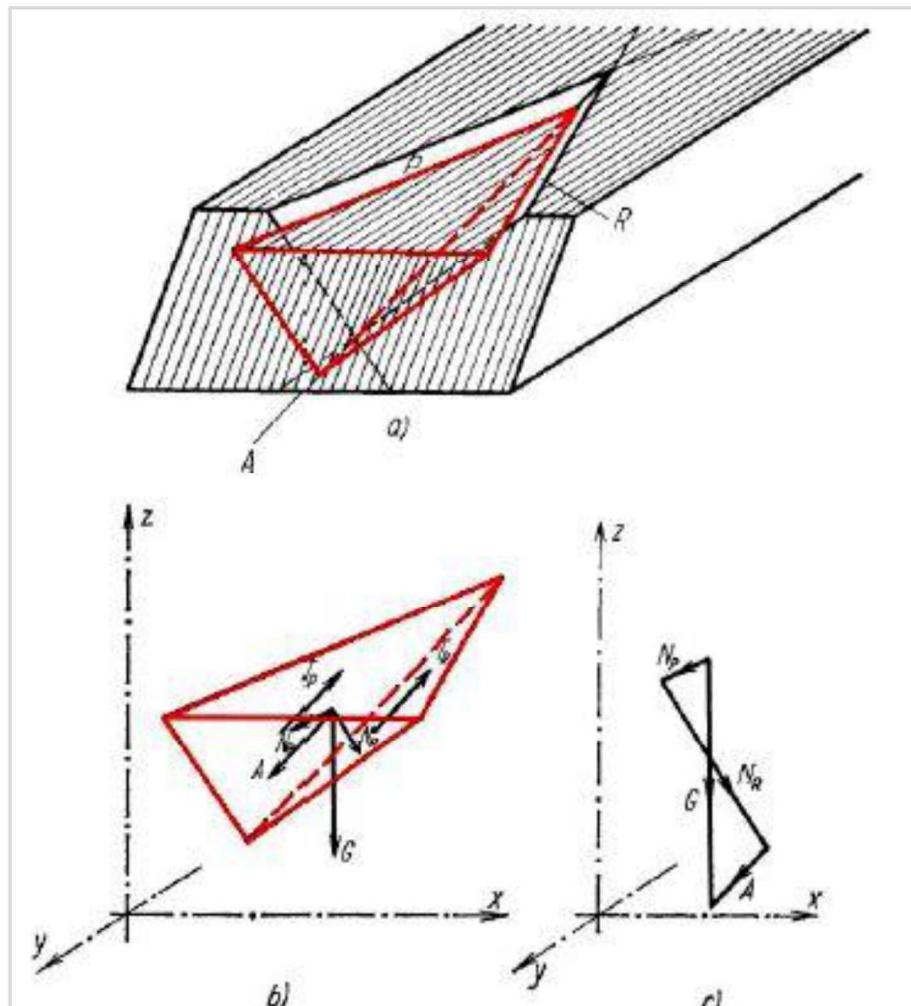
Obr. 4.5 Schéma prostorového klínu a znázornění silového působení [11].

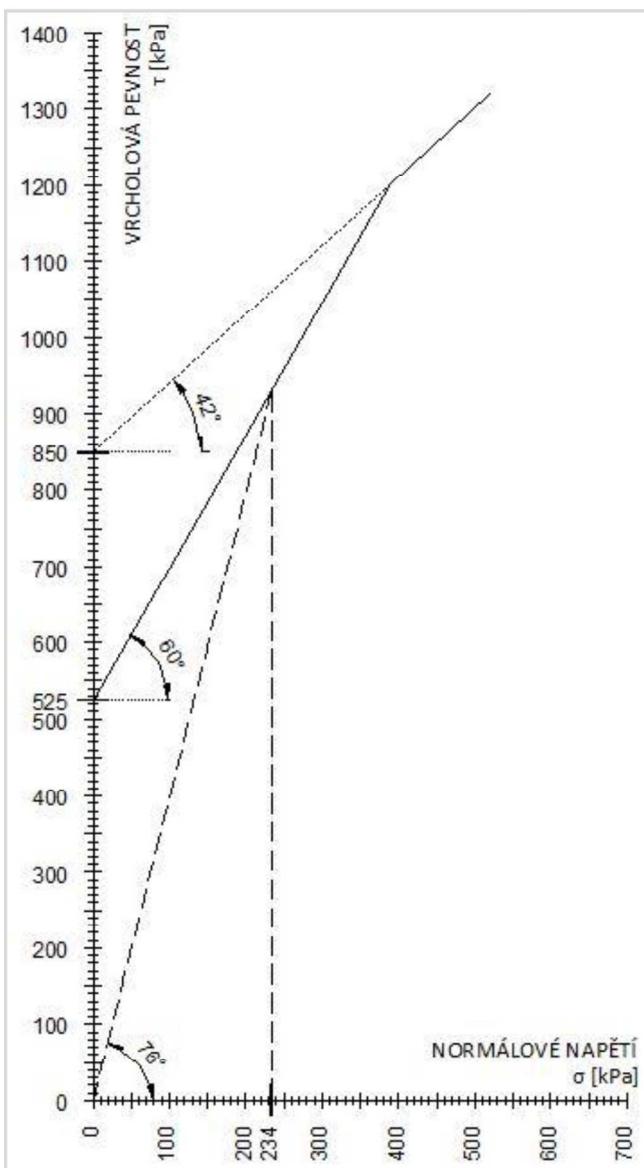
Obr. 4.6 Čára vrcholové pevnosti granodioritu pro řez 1-1' [17].

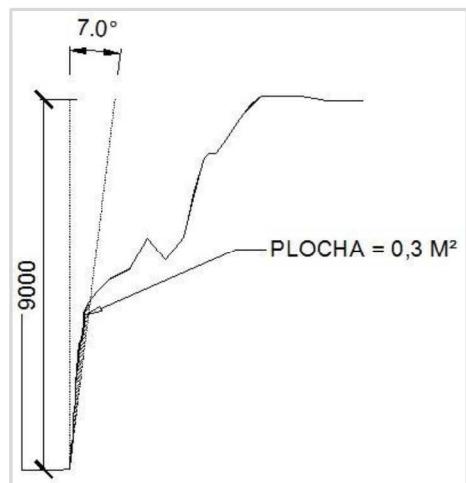
Obr. 4.7 Určení plochy horninového klínu pro řez 1-1' [17].

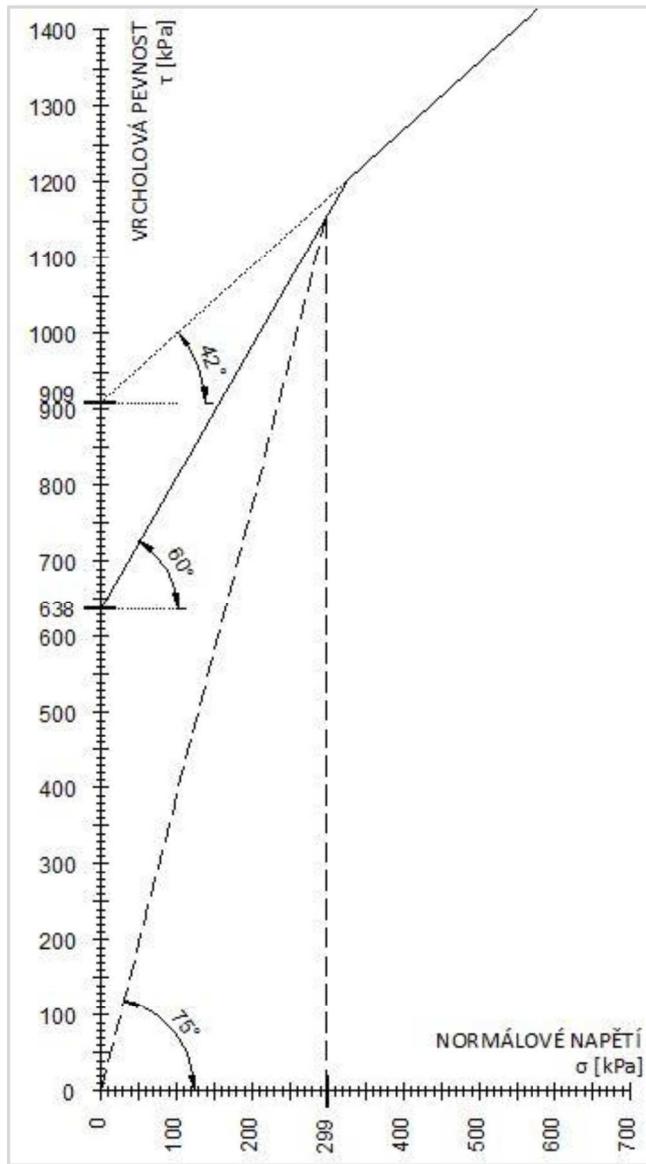
Obr. 4.8 Čára vrcholové pevnosti granodioritu pro řez 2-2' [17].

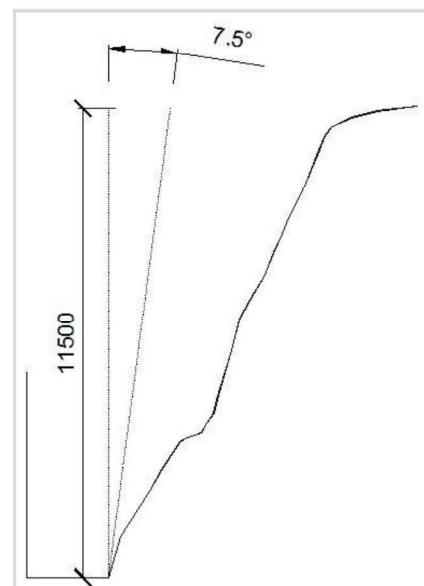
Obr. 4.9 Určení plochy horninového klínu pro řez 2-2' [17].

Nebezpečný horninový klín umístěný v patě svahu nezasahuje v případě řezu 2-2' do skalního svahu. Není třeba posuzovat.

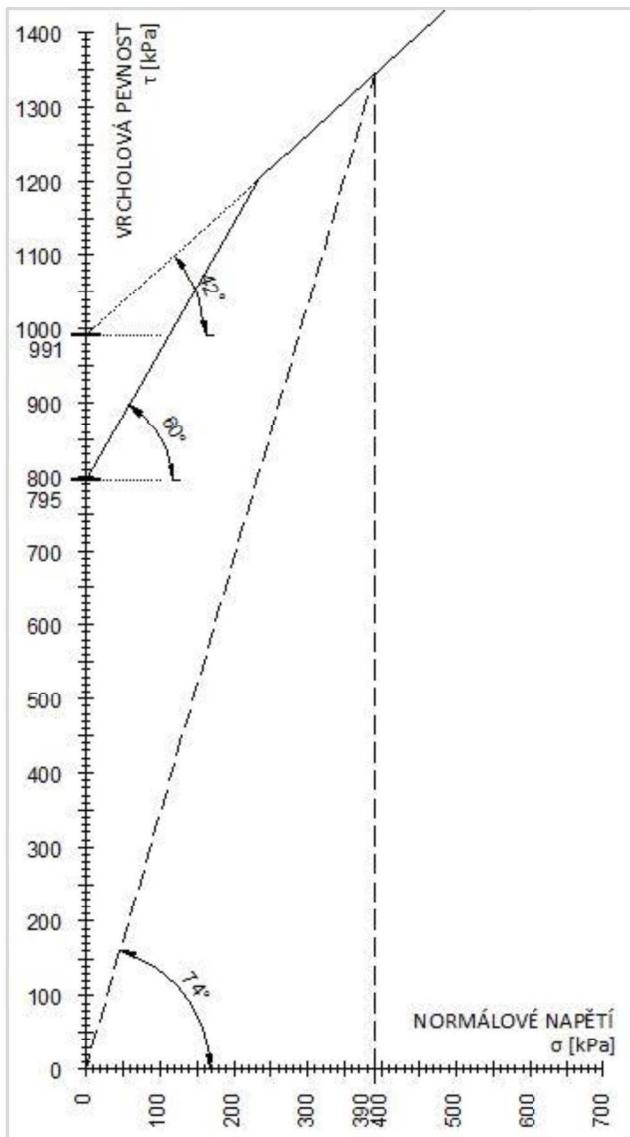
Obr. 4.10 Čára vrcholové pevnosti granodioritu pro řez 3-3' [17].
Obr. 4.11 Určení plochy horninového

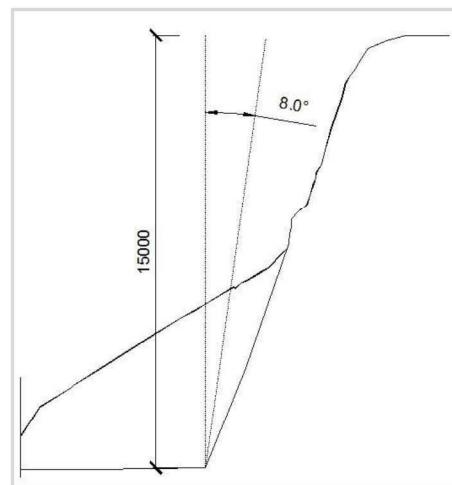
Klínu pro řez 3-3' [17].

Nebezpečný horninový klín umístěný v patě svahu nezasahuje v případě řezu 3-3' do skalního svahu. Není třeba posuzovat.

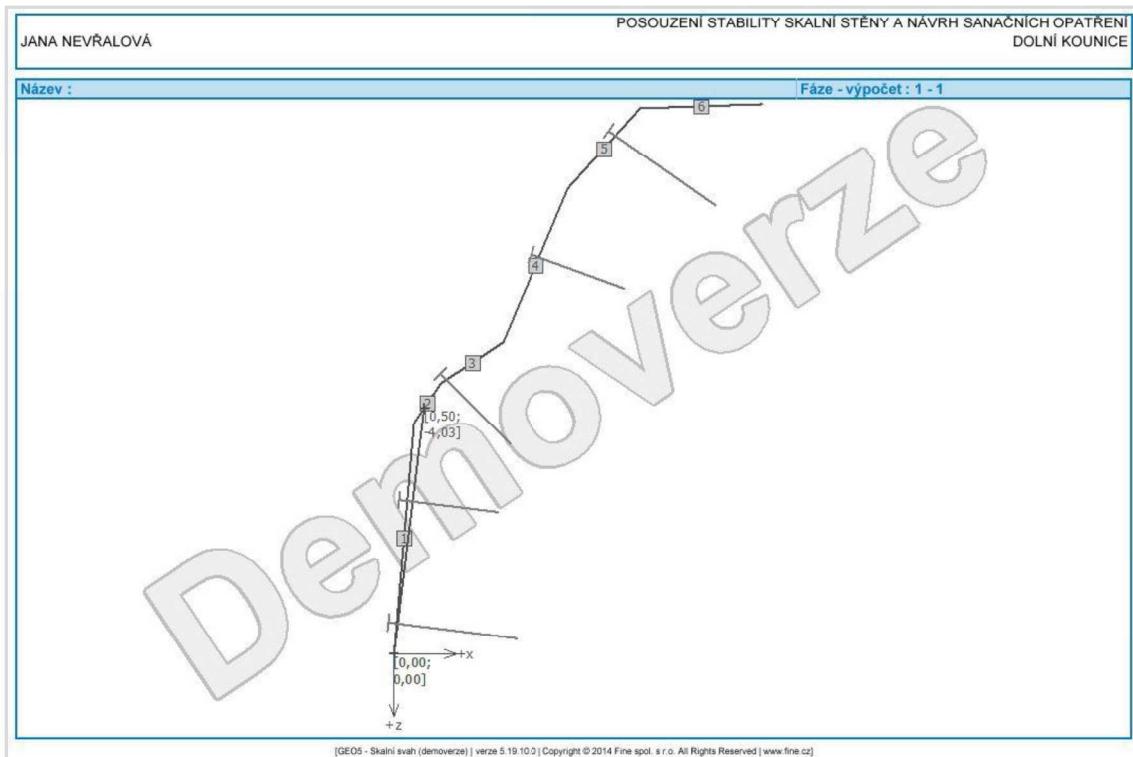
Obr. 4.12 Pohled na zadanou geometrii svahu, řez 1-1' [18].

Stabilitu skalní stěny je současně možné posoudit s využitím výpočetní techniky. Ta se v posledních letech stává nedílnou součástí posudků a ve složitějších poměrech je její využití nezbytné. V tomto případě se stabilita svahu se posuzuje pomocí výukové verze komerčního programu GEO 5, konkrétně je využit modul Skalní svah. Metodika posouzení vychází z výpočtů podle EN 1997. Pro posouzení je zvolen návrhový přístup 1 - redukce zatížení a materiálu. Posouzení stability skalní stěny je provedeno ve všech třech zdokumentovaných řezech, viz obr. 4.12. – 4.14.

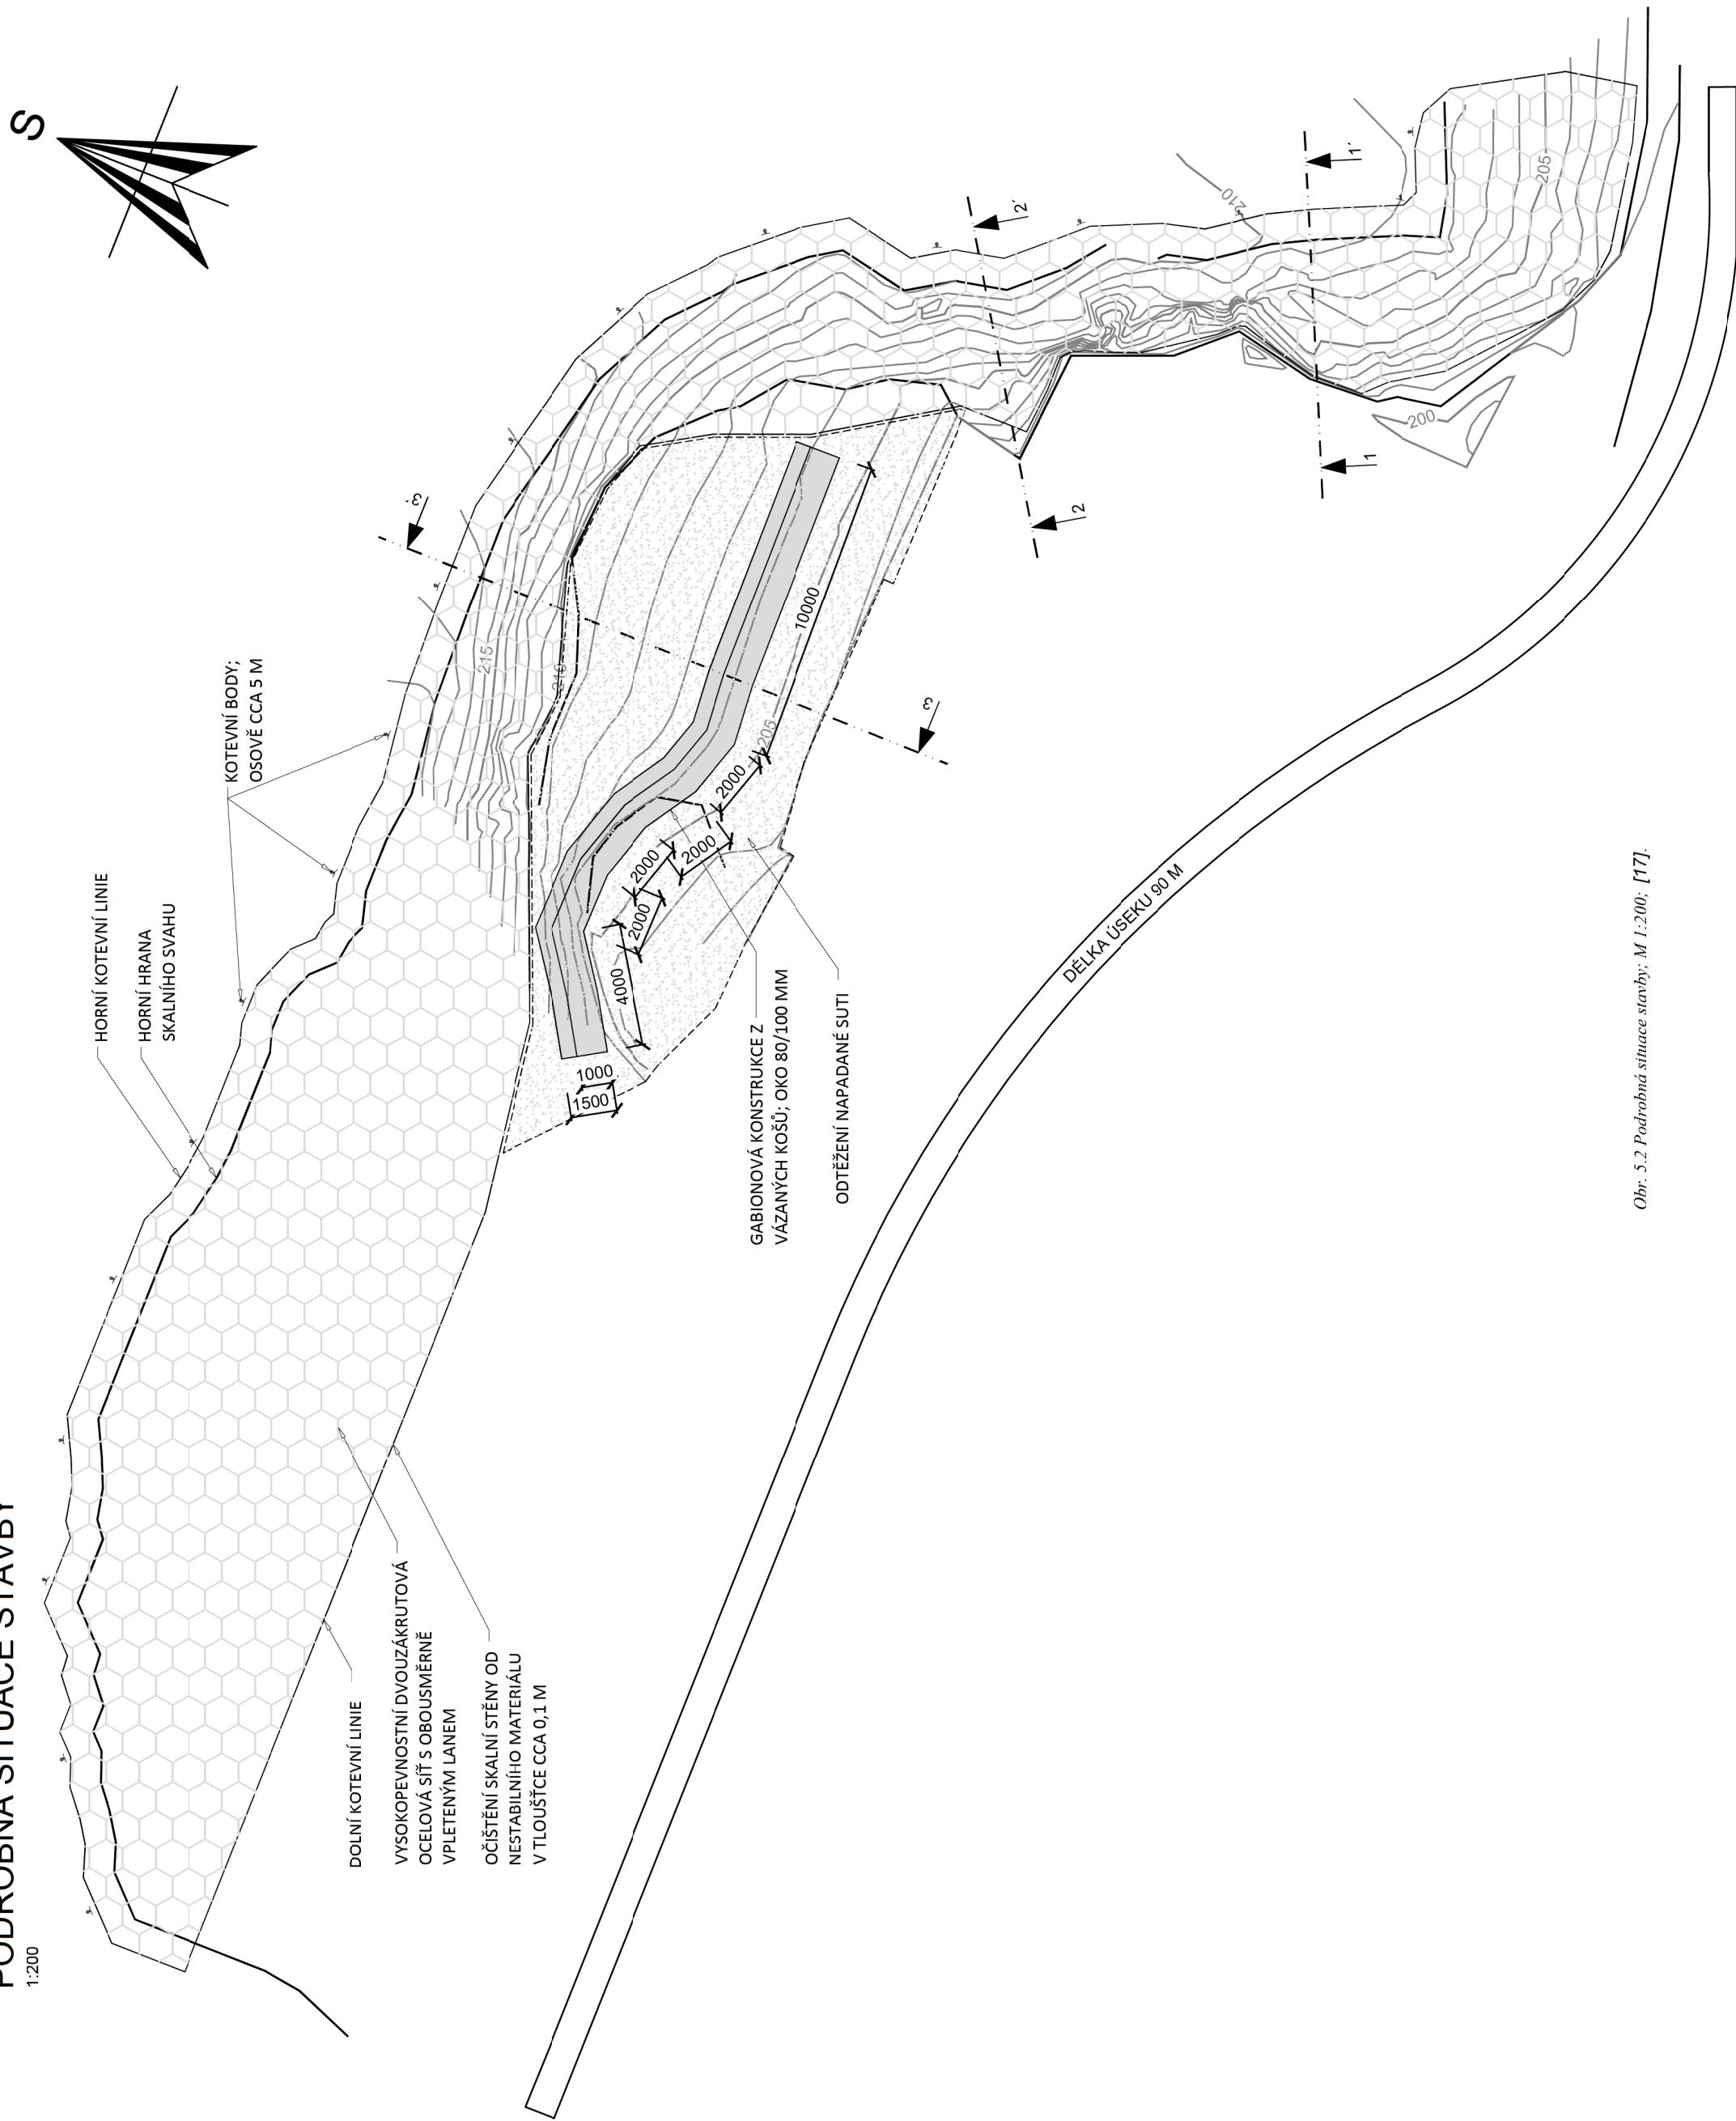
PODROBNÁ SITUACE STAVBY

Obr. 5.2 Podrobná símice stavby; M 1:200; [17].

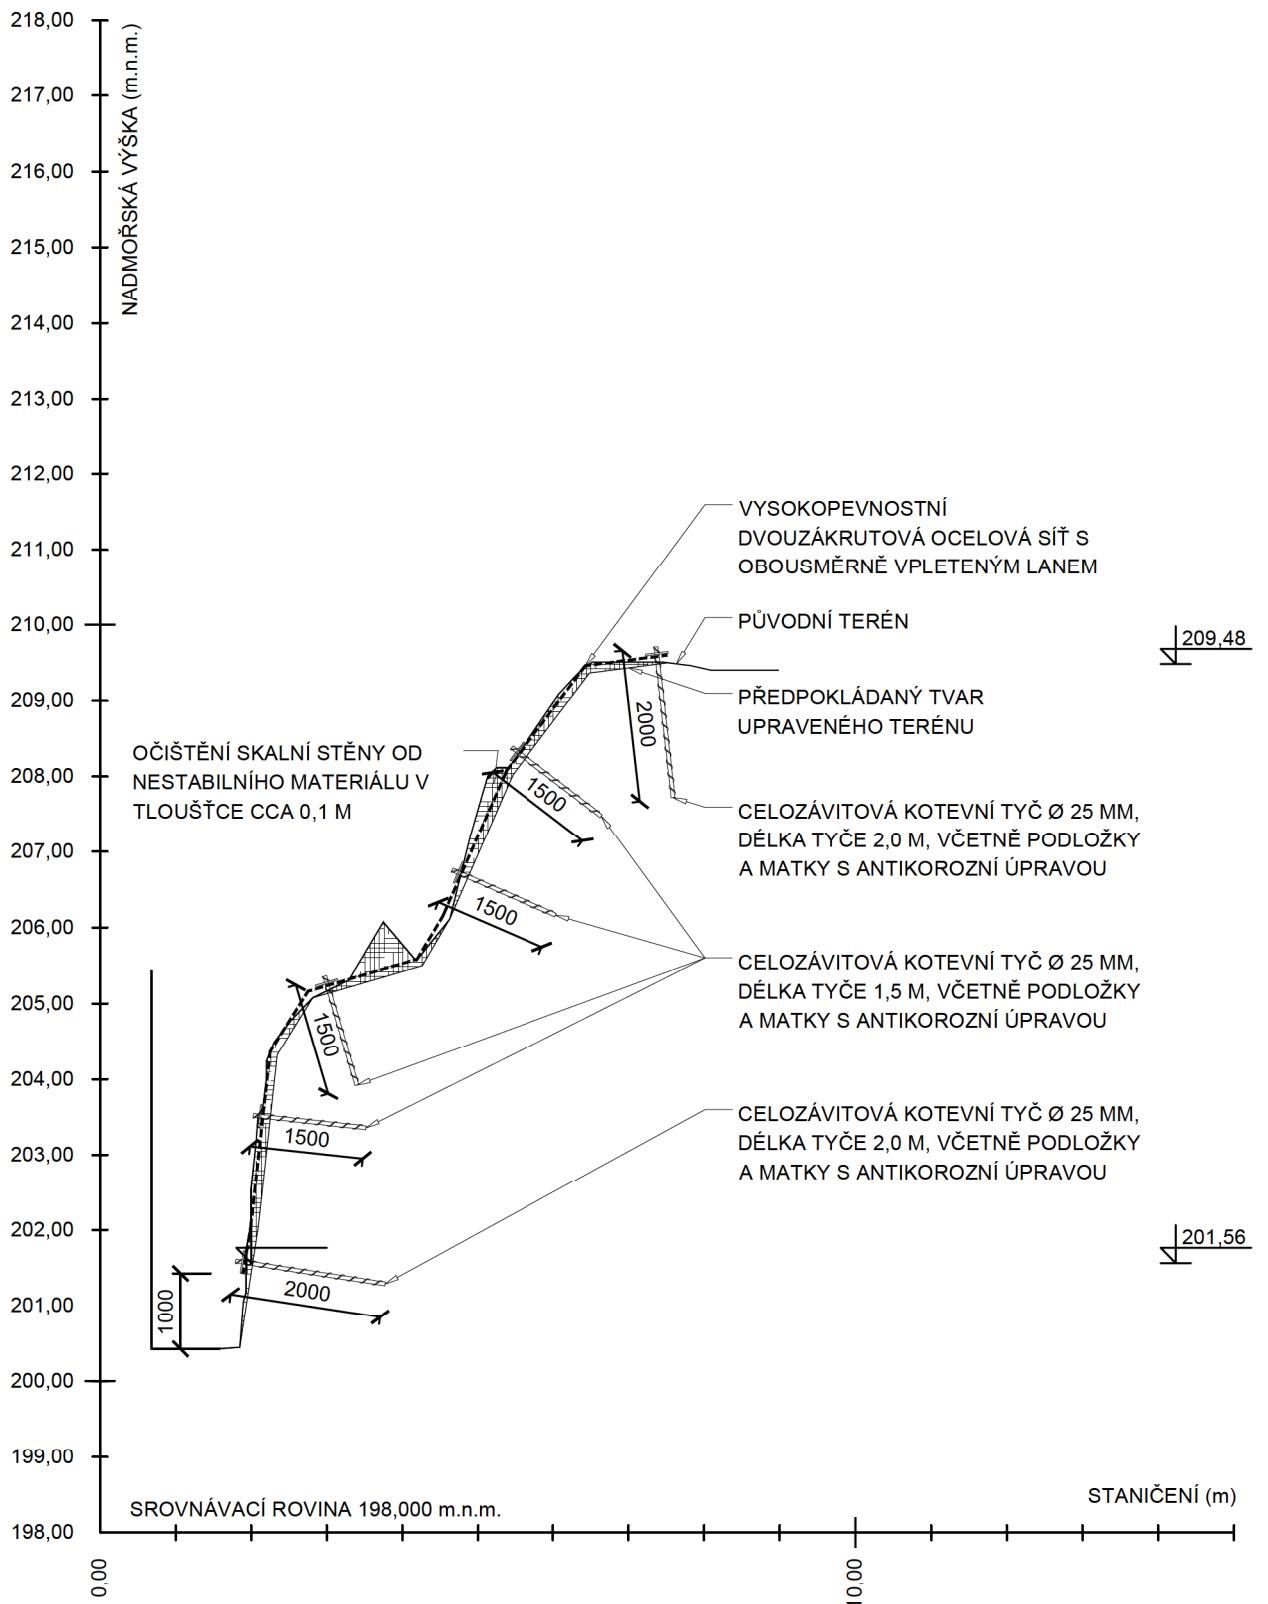
PŘÍČNÝ ŘEZ 1-1'

Obr. 5.3 Příčný řez 1-1'; M 1:100; [17].

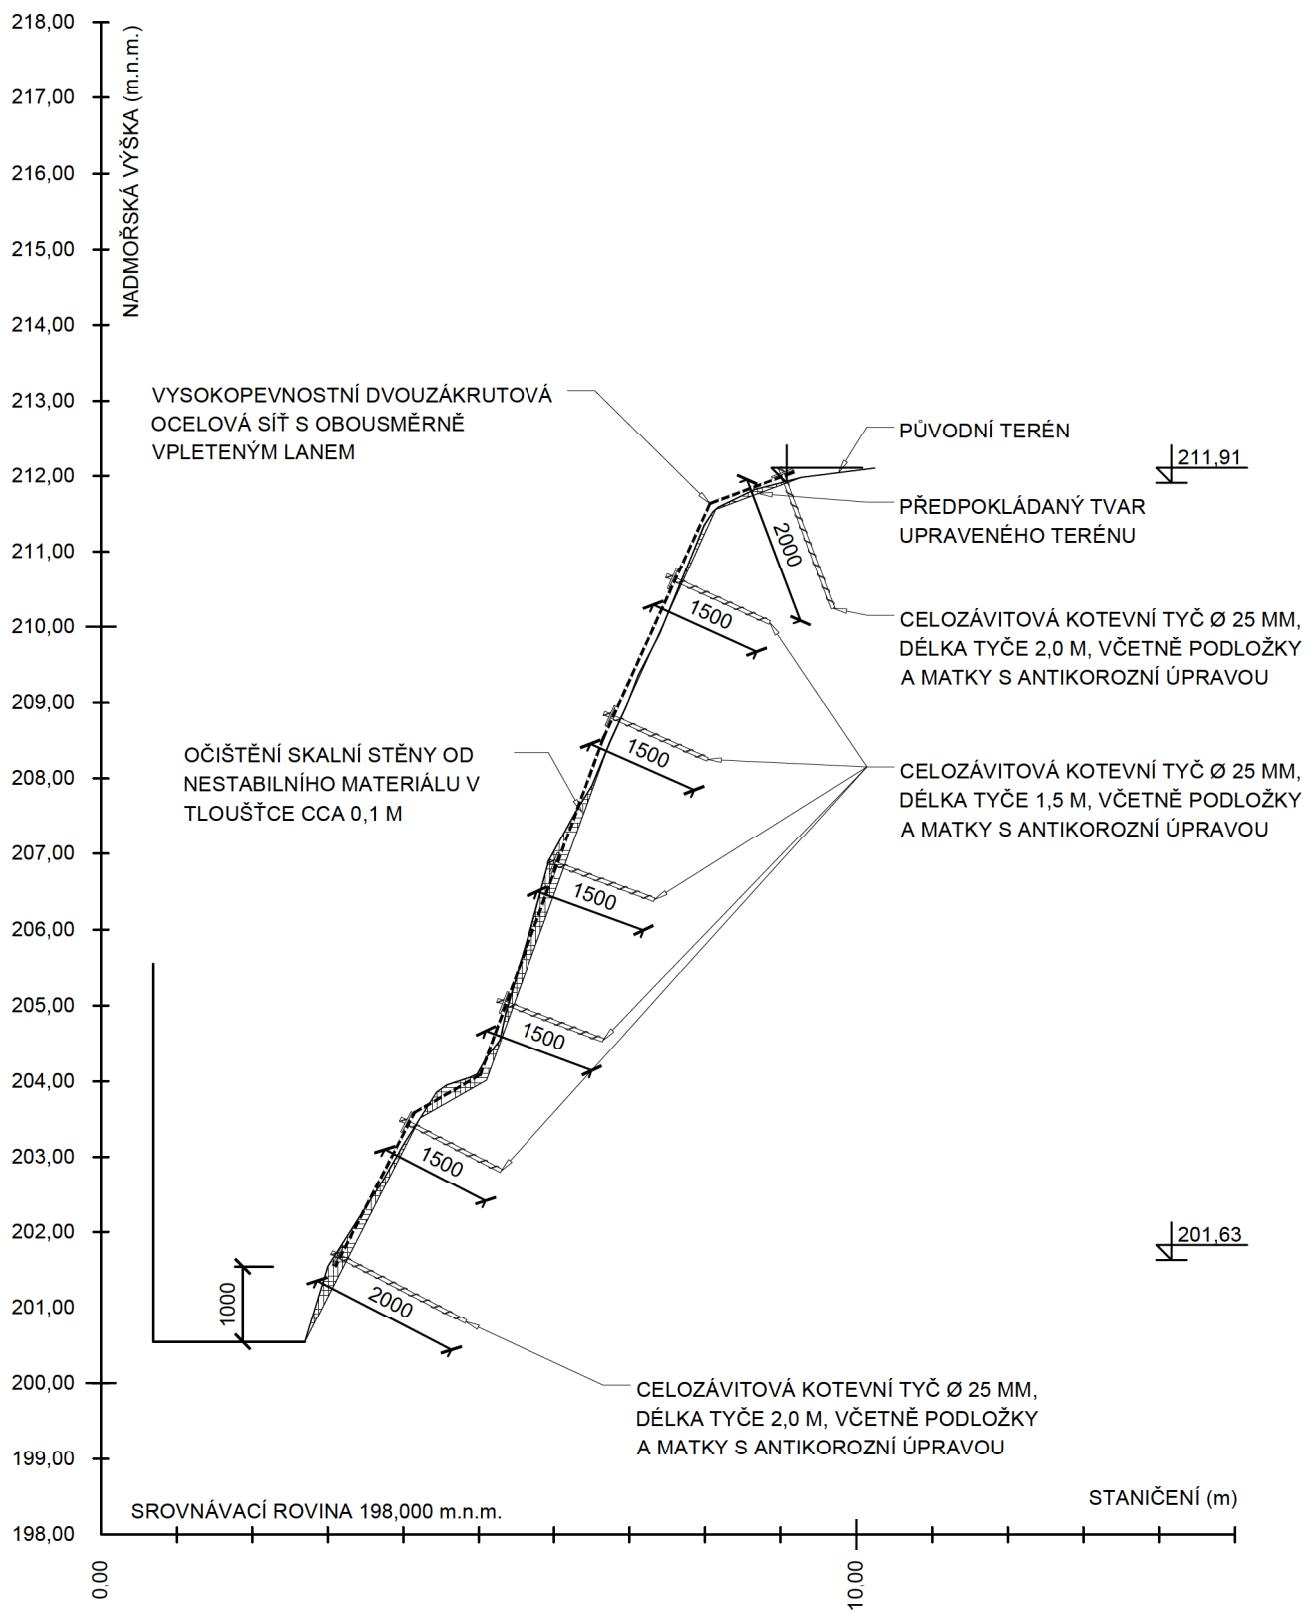
PŘÍČNÝ ŘEZ 2-2'

Obr. 5.4 Příčný řez 2-2'; M 1:100; [17].

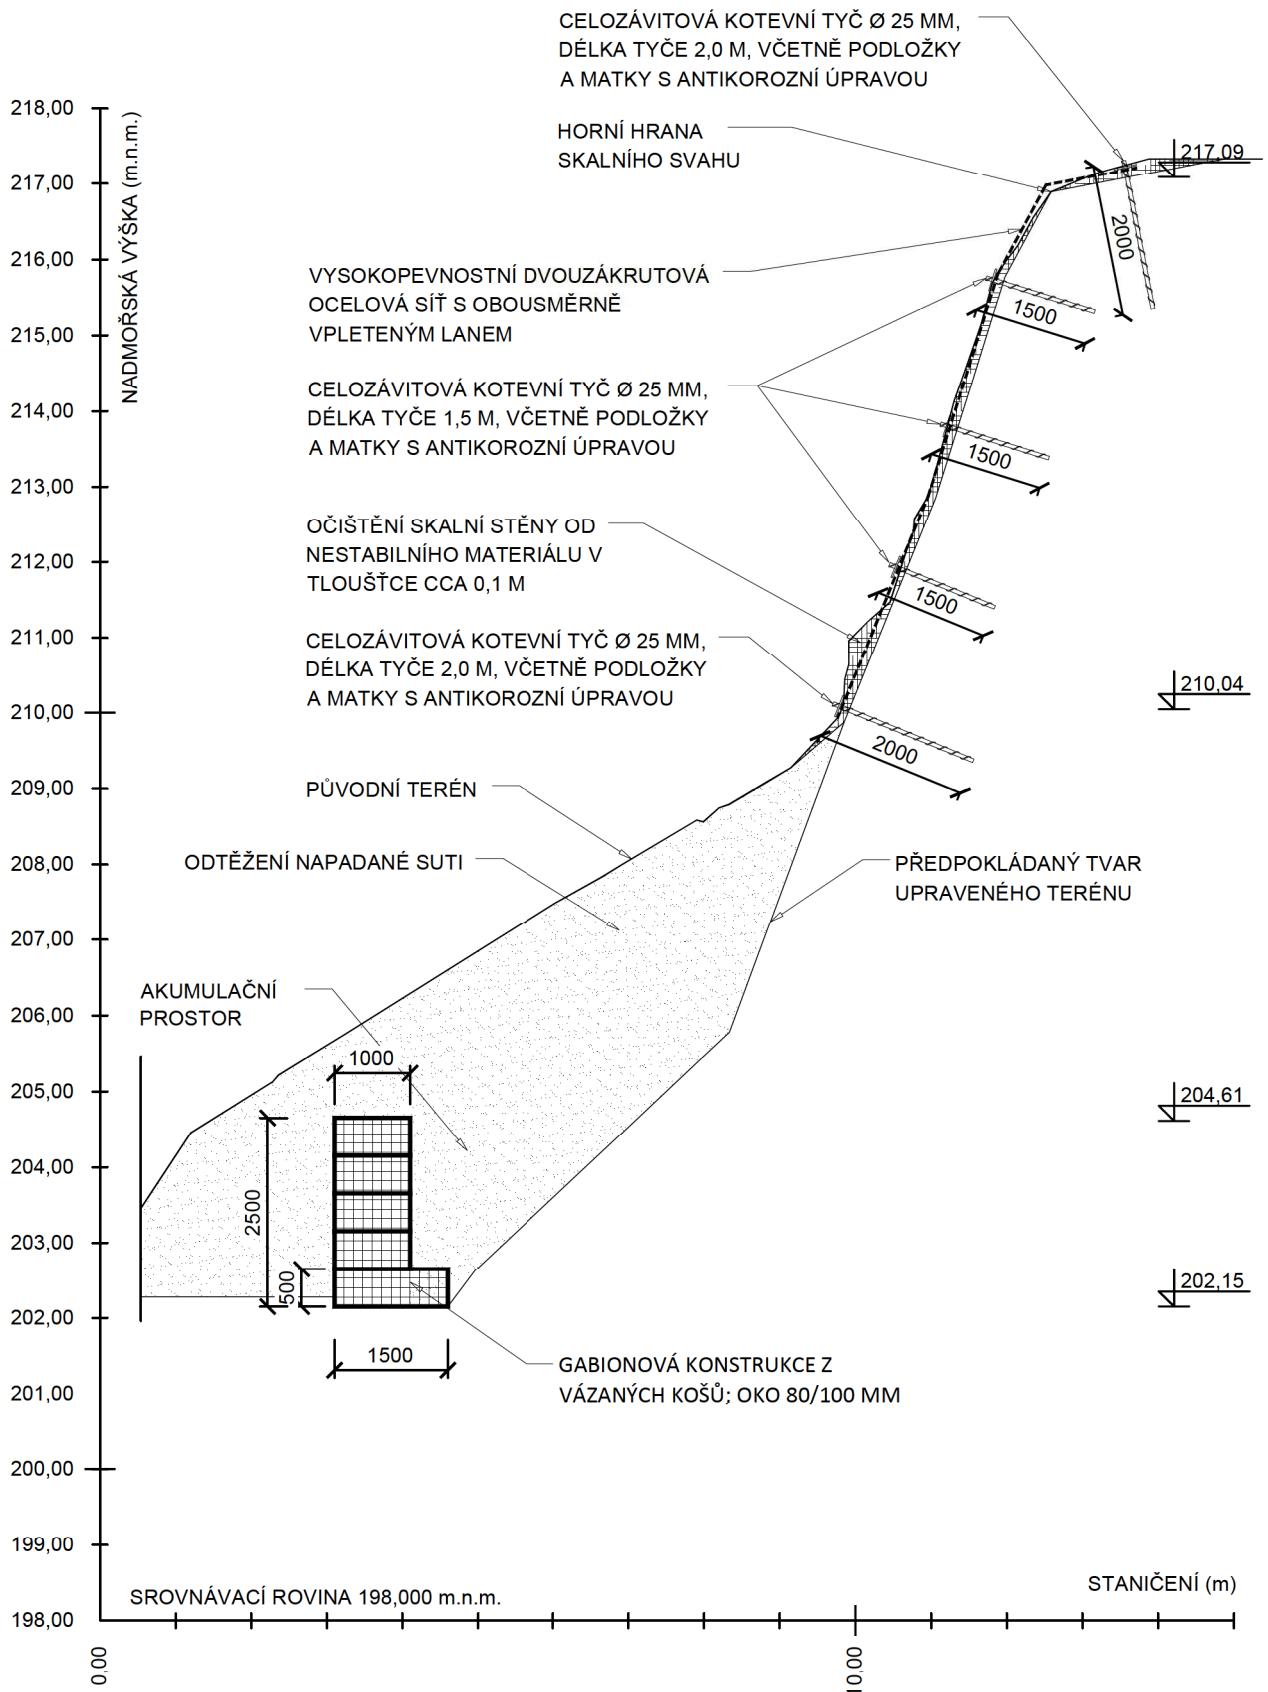
PŘÍČNÝ ŘEZ 3-3'

Obr. 5.5 Příčný řez 3-3'; M 1:100; [17].

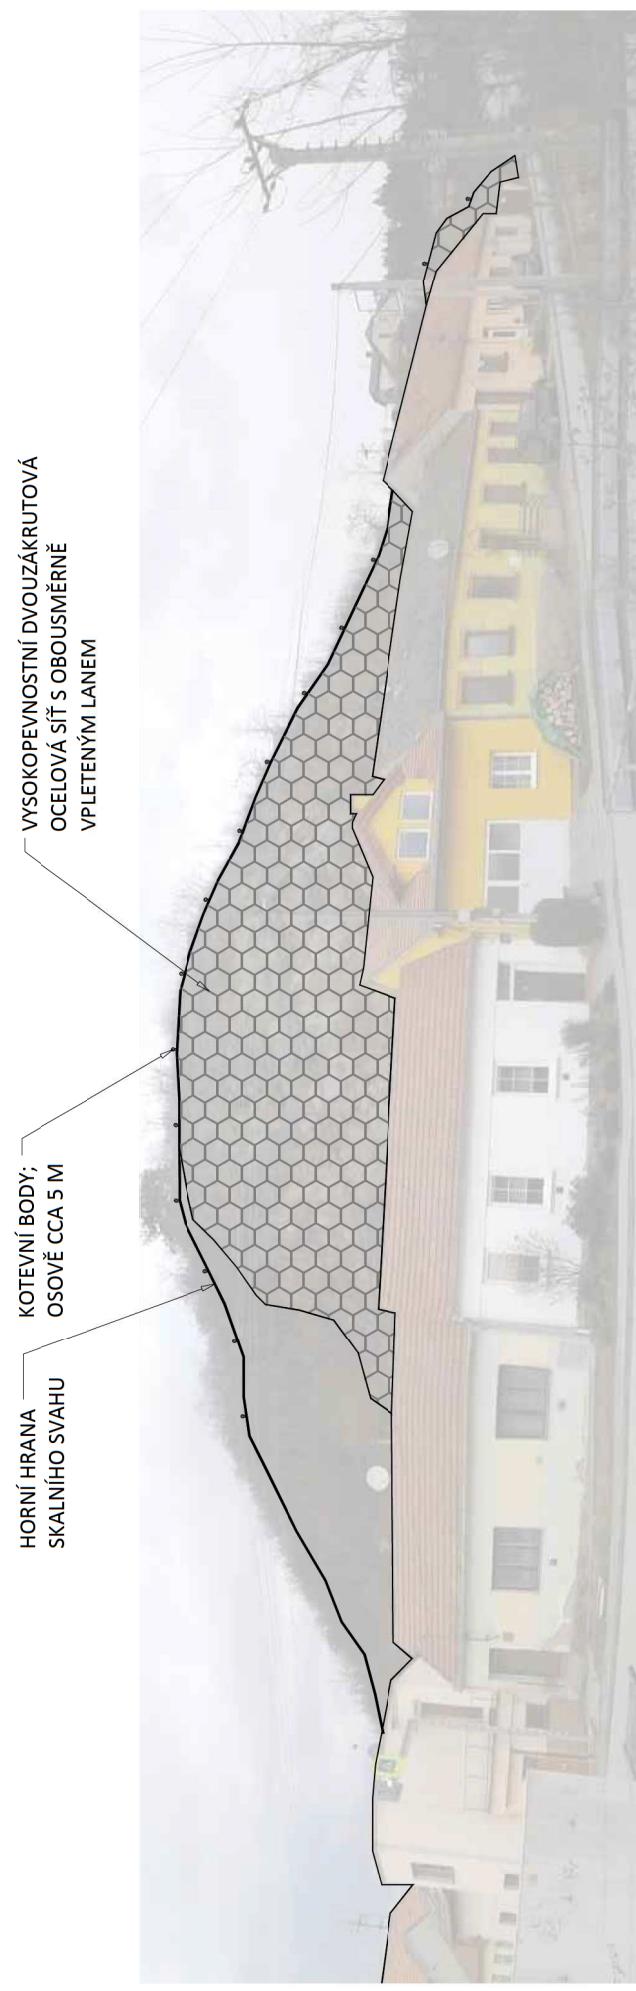
ČELNÍ POHLED

Obr. 5.6 Čelní pohled; M 1:200; [17].
