**ČESKÁ ZEMĚDĚLSKÁ UNIVERZITA V PRAZE**  
**FAKULTA ŽIVOTNÍHO PROSTŘEDÍ**  
**KATEDRA BIOTECHNICKÝCH ÚPRAV KRAJINY**

**Revitalizace Černého potoka v přírodní rezervaci Černá louka**  
**River restoration of the Cerny brook in nature reservation Cerna louka**

**BAKALÁŘSKÁ PRÁCE**

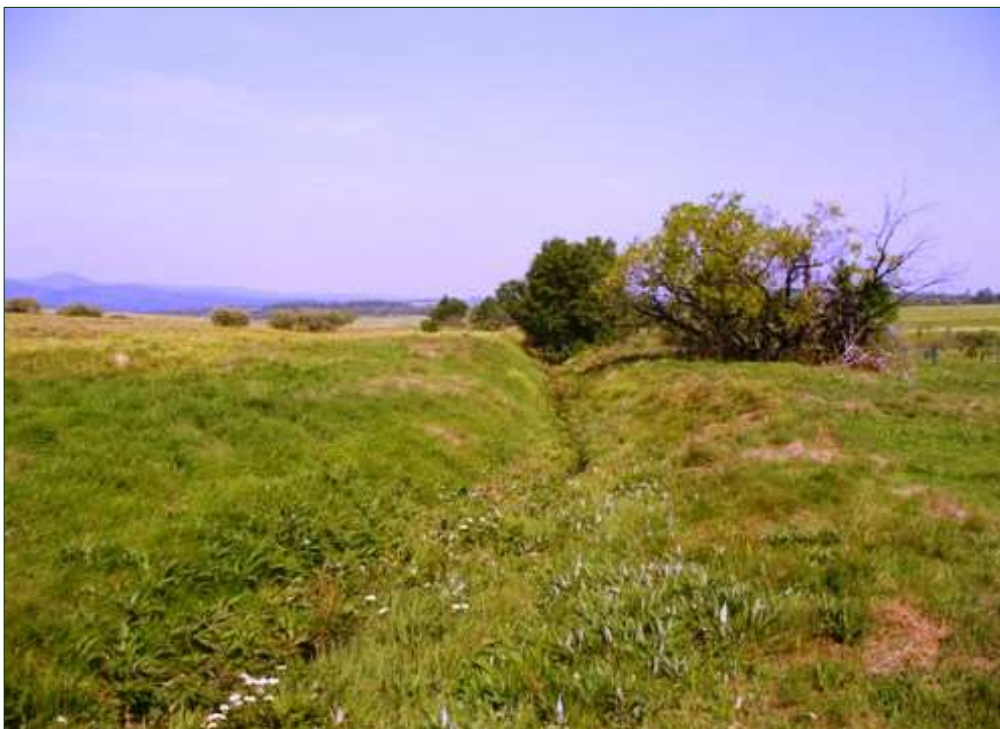
**Foto č.3** Černý potok úsek III. - rok 2002 , (M.Kořen,2002)

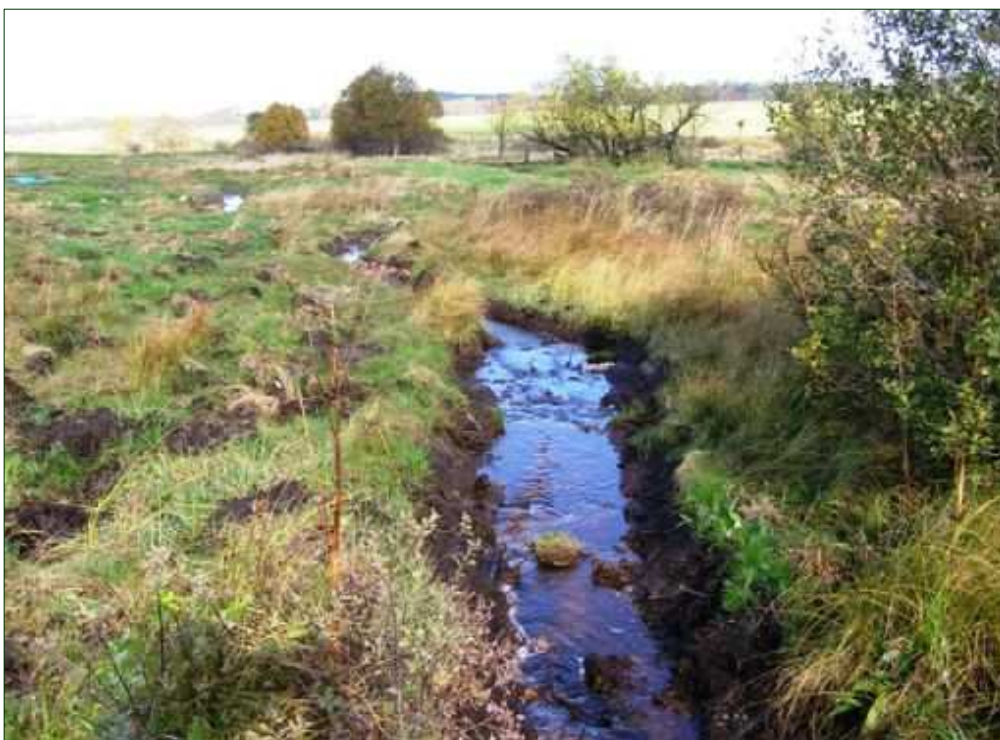
**Foto č.4** Černý potok úsek III. - rok 2008 , (AOPK, 2008)

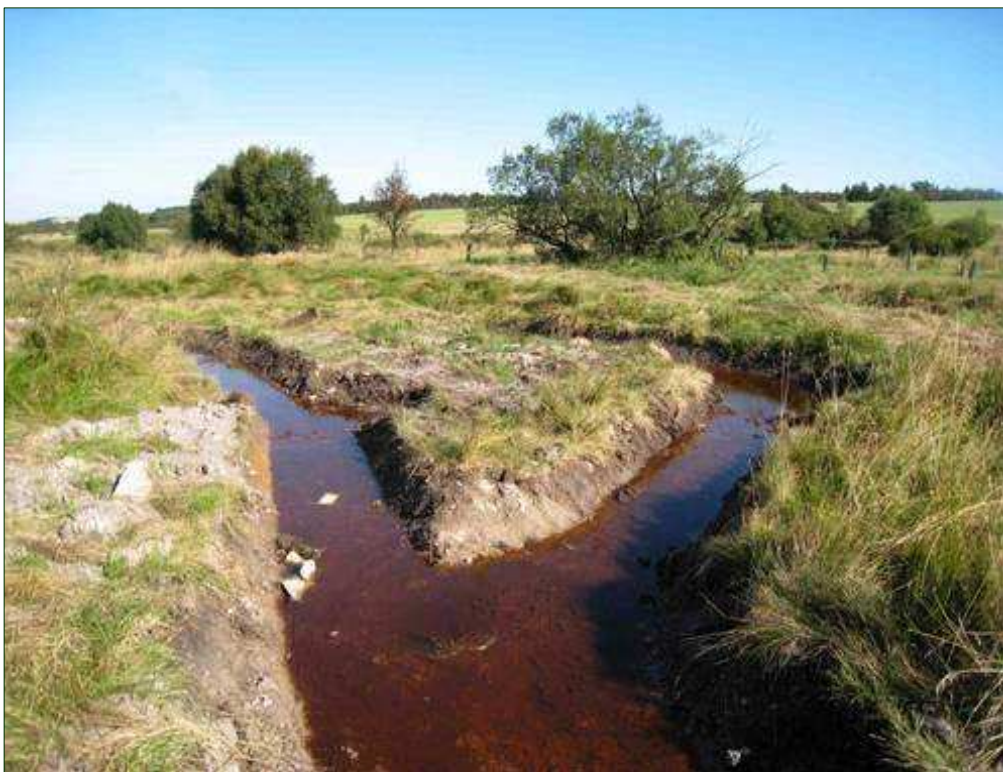
**Foto č.5** Černý potok úsek III. - rok 2009, (AOPK , 2009)

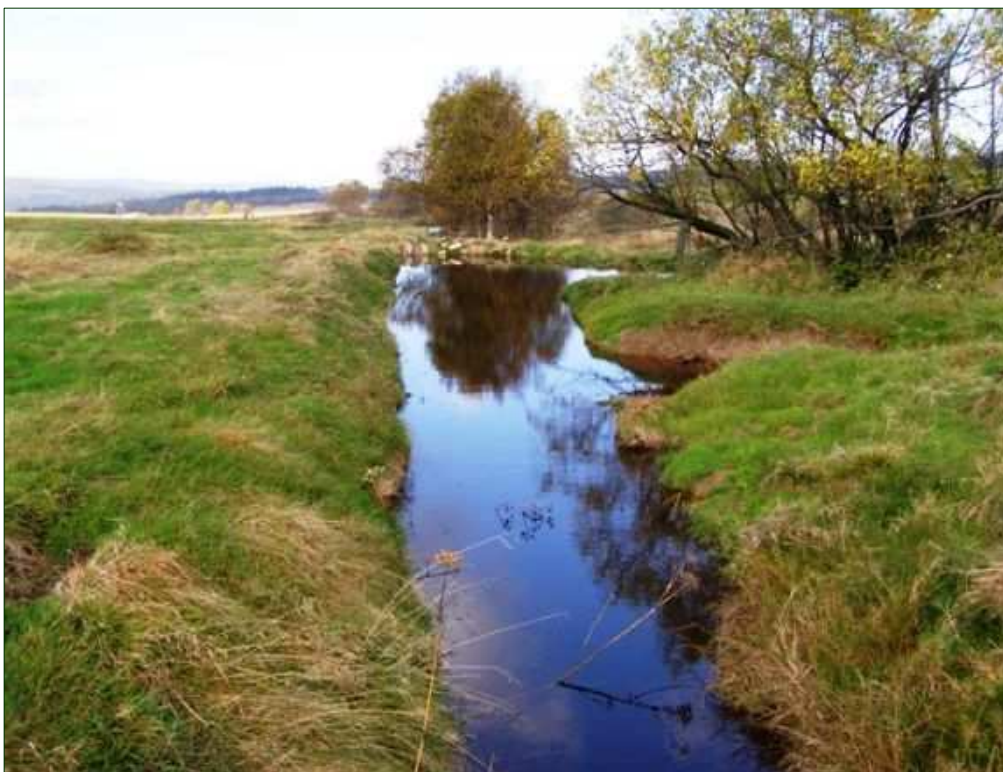
**Foto č.6** Černý potok úsek III. , nově vzniklá tůň č. 5 - rok 2010 , (AOPK, 2010)

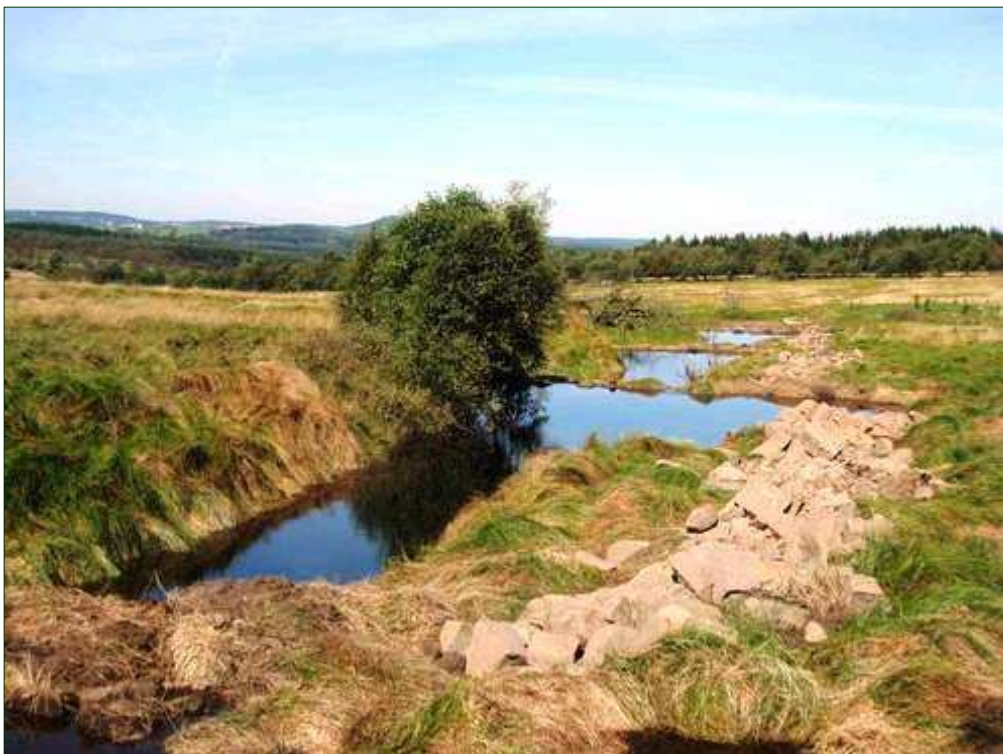
**Foto č.16** Nově vzniklé tůňe č. 16,17,18 úsek V. (spodní část úseku) – rok 2010, ( AOPK 2010)

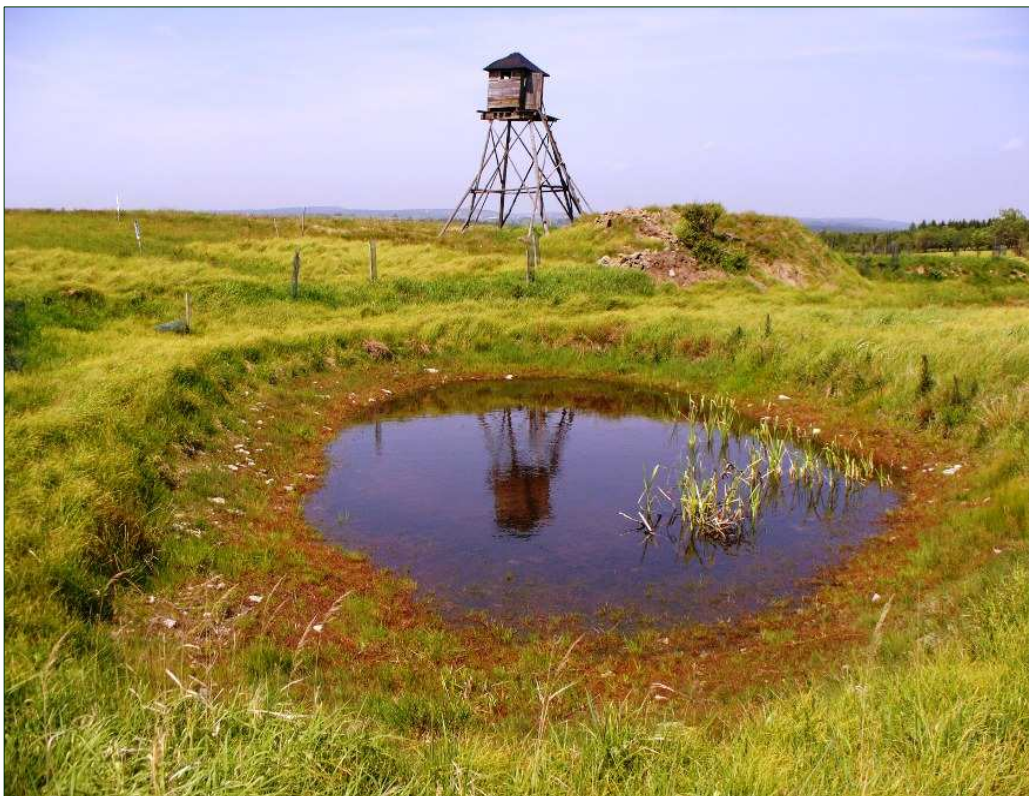
**Foto č.17** Tůň č. TM4 (ještě neprůtočná) , úsek A2 – rok 2005,  
(AOKP, 2005)

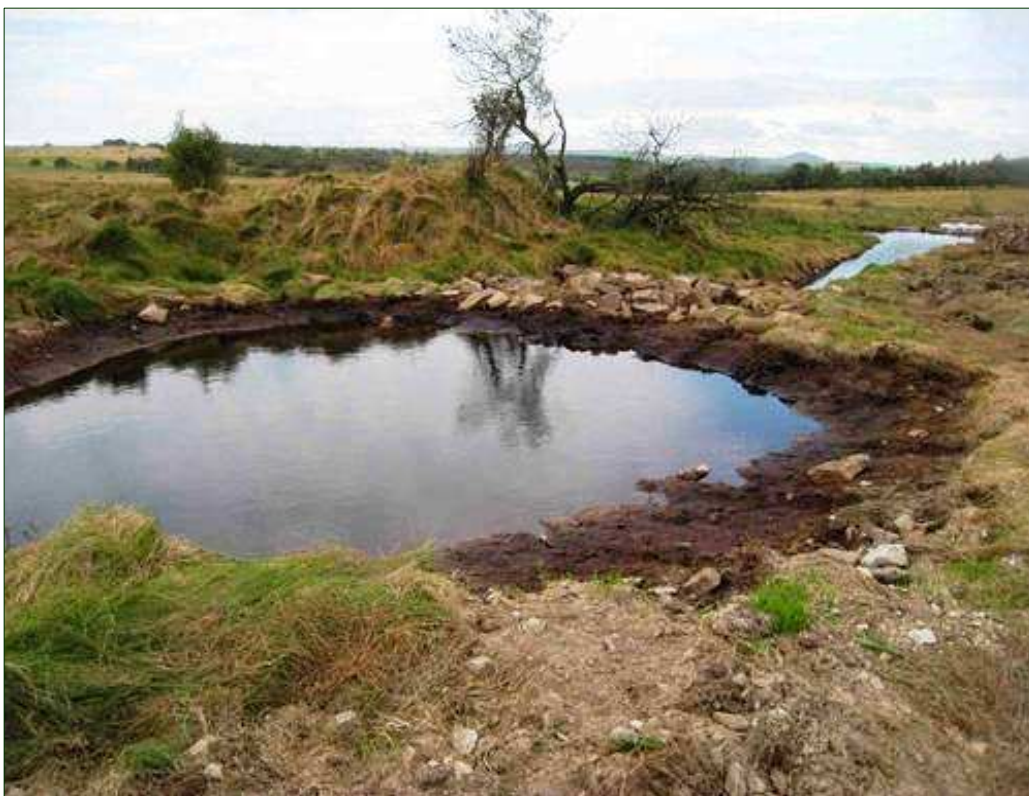
**Foto č. 18** Tůň č. TM4 (již průtočná) , úsek A2 – rok 2009 , (AOPK,2009)
