**Eroze turistických chodníků**

Diplomová práce

Autor: Bc. Ondřej Nuhlíček

2017

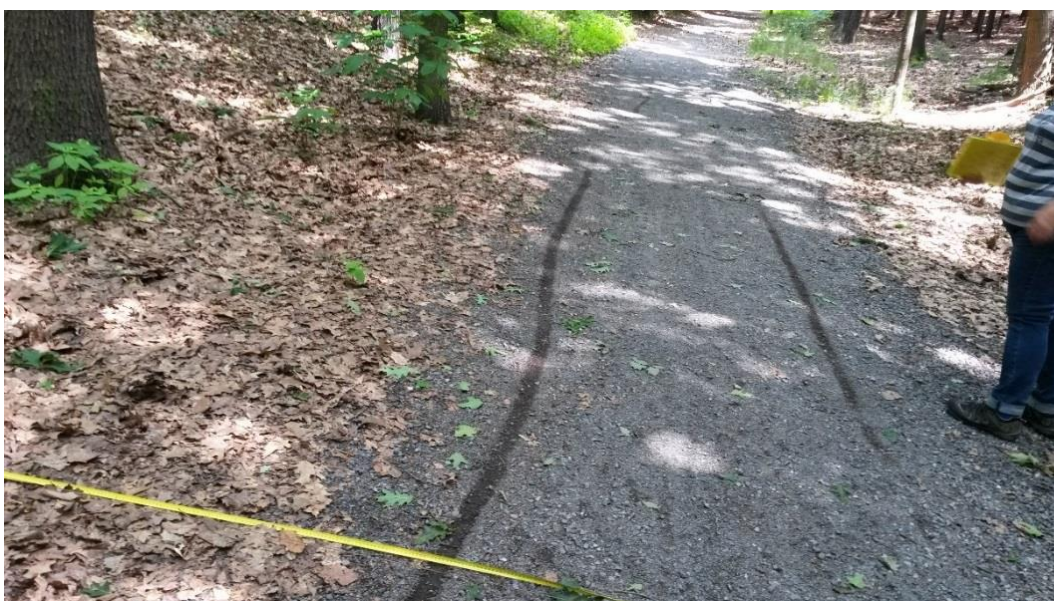
Obr. 1: Brzdné stopy jízdních kol, agresivní jízdou cyklista rozrývá povrch cesty. Foto autor.

Z pohledu turistické atraktivnosti nicméně lesní cestní síť často nevyhovuje. Jak uvádí Kvasnička (2008), turistické trasy by měly spojovat kardinální body zájmu z pohledu turistiky. To lesní cestní síť často neplní. Je monotónní, plánována primárně k technologicko-hospodářskému užívání. I proto se v poslední letech objevuje stále více tzv. singltrek. Podle výše uváděné nomenklatury jde o pěšinu určenou převážně k využití cyklisty na horských kolech – tzv. mountainbajkery. Jízda těchto cyklistů na stezkách, resp. lesních cestách bez ztužené vozovky, působí často značné škody na povrchu cesty. Vzhledem k monotónnosti směru a sklonu lesních cest nabírá cyklista značnou rychlost, kterou nejen ohrožuje okolí, ale v případě rychlejšího brždění významně rozrývá povrch vozovky jak ukazuje obr.1.

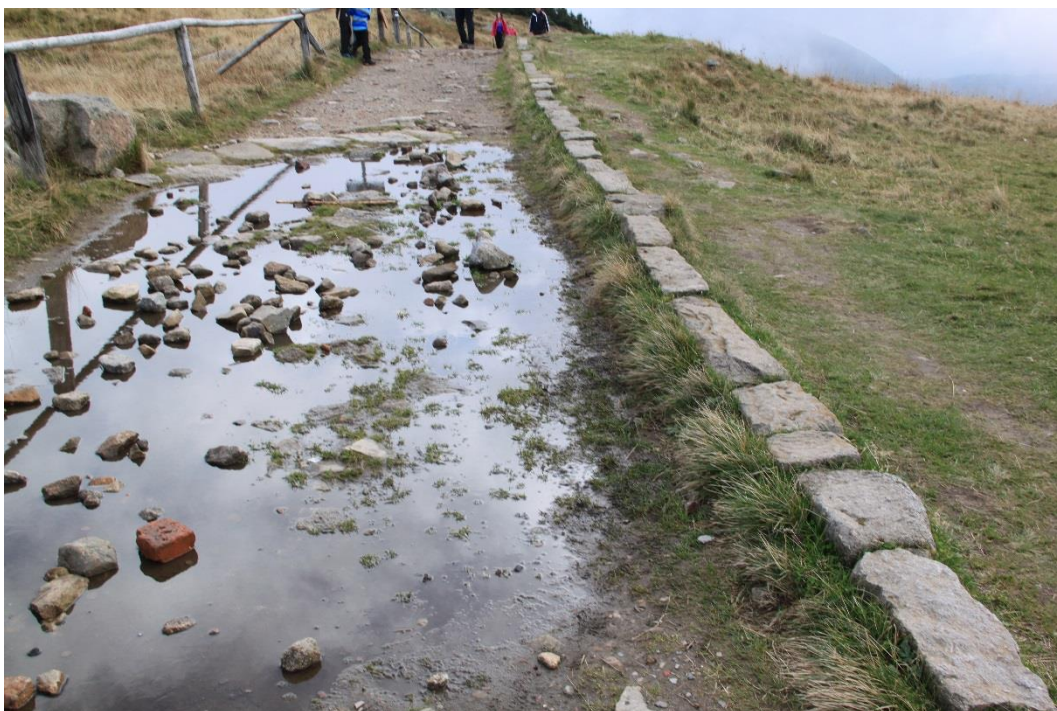
Obr. 3: Špatné odvodnění chodníku mezi Obřím sedlem a Obřím dolem. Foto autor

Ta těleso chodníku zaplavila a nutí některé turisty vybočovat na kraje chodníku, kde již zpevnění chybí. Půda se v těchto místech rozvolnila a vzniklé bahno přimělo turisty ke stále širšímu obcházení. V tomto úseku svodnice neplní svůj účel a vzniklé kaluže představují značný problém. Navíc významnou nevýhodou těchto jednoduchých pěšin je jejich značná prašnost.

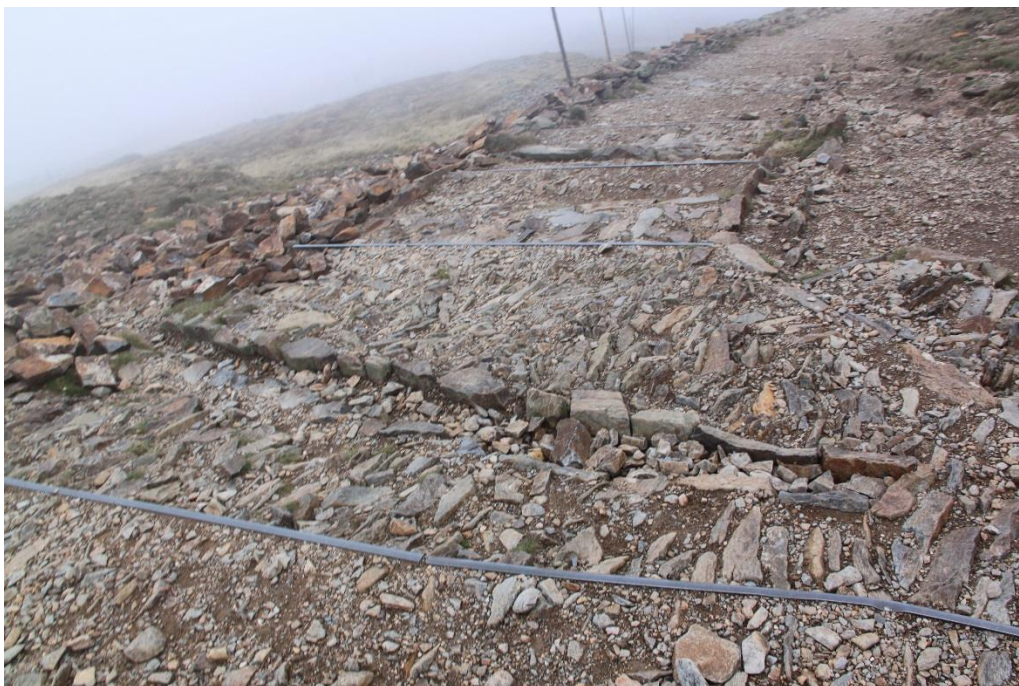
Obr. 5: Rozrušený a neudržovaný štětovaný chodník na jižním svahu těsně pod vrcholem Sněžky.  
Foto autor

Jedná se o 20 až 40 cm vysoká a 1 až 2 metry široká tělesa ze stavebního kamene získávaného většinou z bezprostřední blízkosti stavby. Kameny se vybírají pečlivě a vzniklé díry v terénu po jejich vykopání se většinou ponechávají volně a příroda sama je přibližně během dvou let dostatečně rozruší a začne zahlazovat.

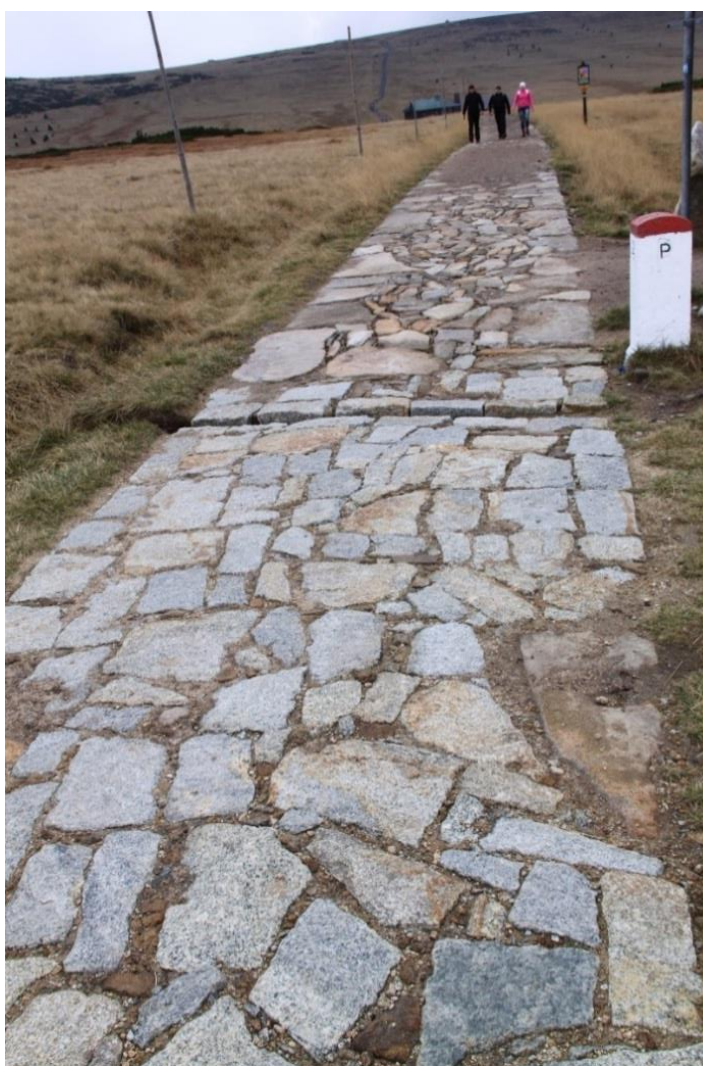
Obr. 6: Rozdílný přístup k rekonstrukci chodníku Jantarové stezky. V popředí polské dláždění, na pozadí české štětování. Foto autor

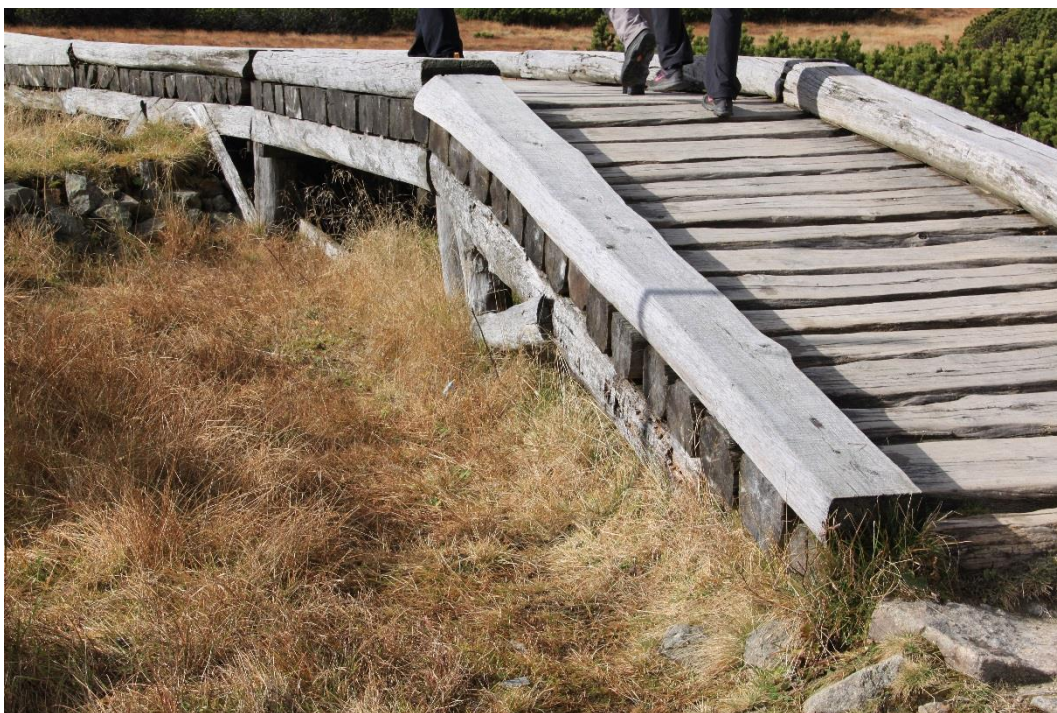
Obr. 10: Povalový chodník nad Úpským rašeliništěm. V popředí nástupní rampa, v pozadí jedna z opěrných zídek. Foto autor

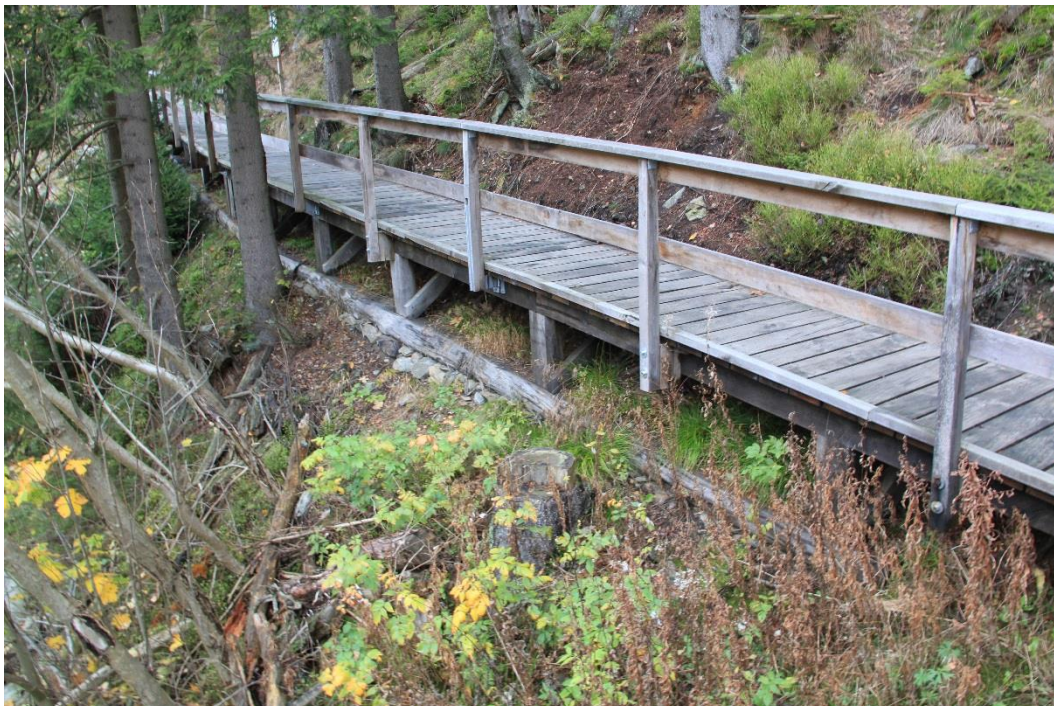
Obr. 11: Povalový chodník z rozměrově menších dílů u vodní nádrže v Peci pod Sněžkou. Foto autor

V případě méně vytižených a exponovaných úseků je možné použít menší rozměry pochozích trámů, využití nacházejí fošny různých tloušťek, nejčastěji 40 a 50 mm, které se šroubují nebo přitloukají na povalové trámy. Uplatňují se i materiály na bázi dřeva, jako je WPC.

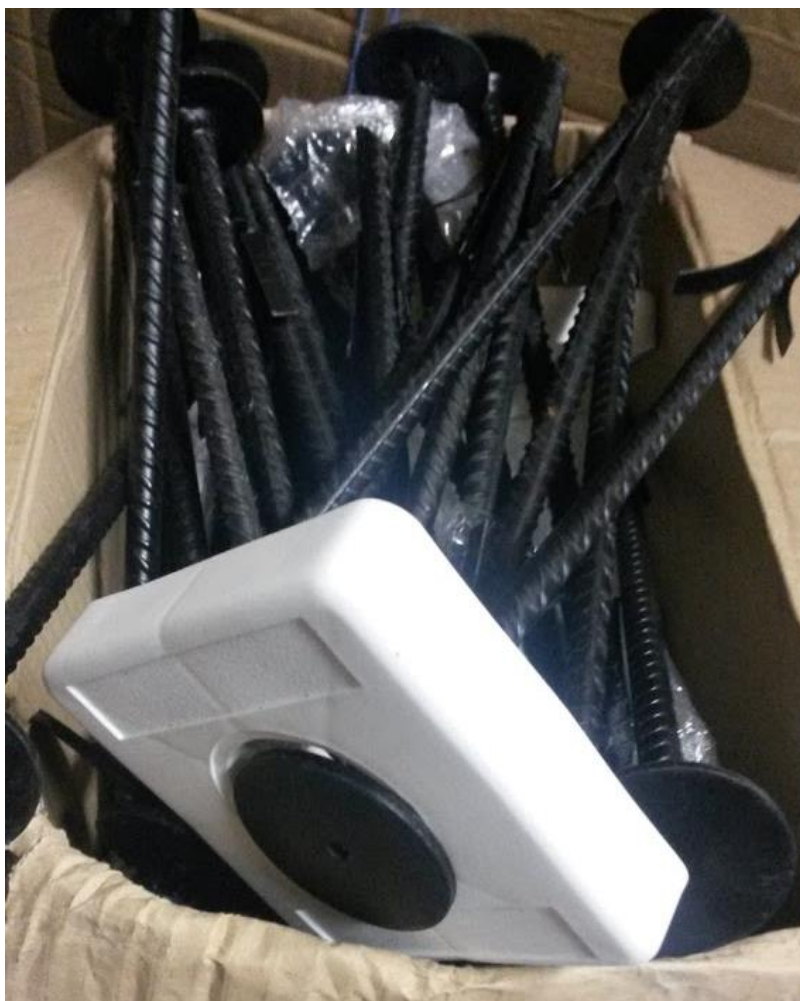
Obr. č. 12: Použité geodetické označovníky z roxoru s přivařenými protipohybovými listy. Foto autor.

Pro měření na daných profilech byla zvolena metoda kolíkových mostů. Po stranách tras byly na vybraných místech zatlučeny geodetické označovníky z armovacích tyčí s protipohybovými listy. První měření začalo měsíc po zatlučení, aby se vyloučil možný prvotní pohyb kolíků. Měření probíhalo od roviny vytyčené napnutým lankem vedoucím přes ploché hlavy označovníků.

Měřilo se po deseti centimetrech, vždy od středu levého označovníku k pravému při pohledu do svahu. Pro měření byl použit skládací metr a pohyblivá jehla pro určení výšky, aby se minimalizoval vliv oka měřiče při nestandardní pozici měření.

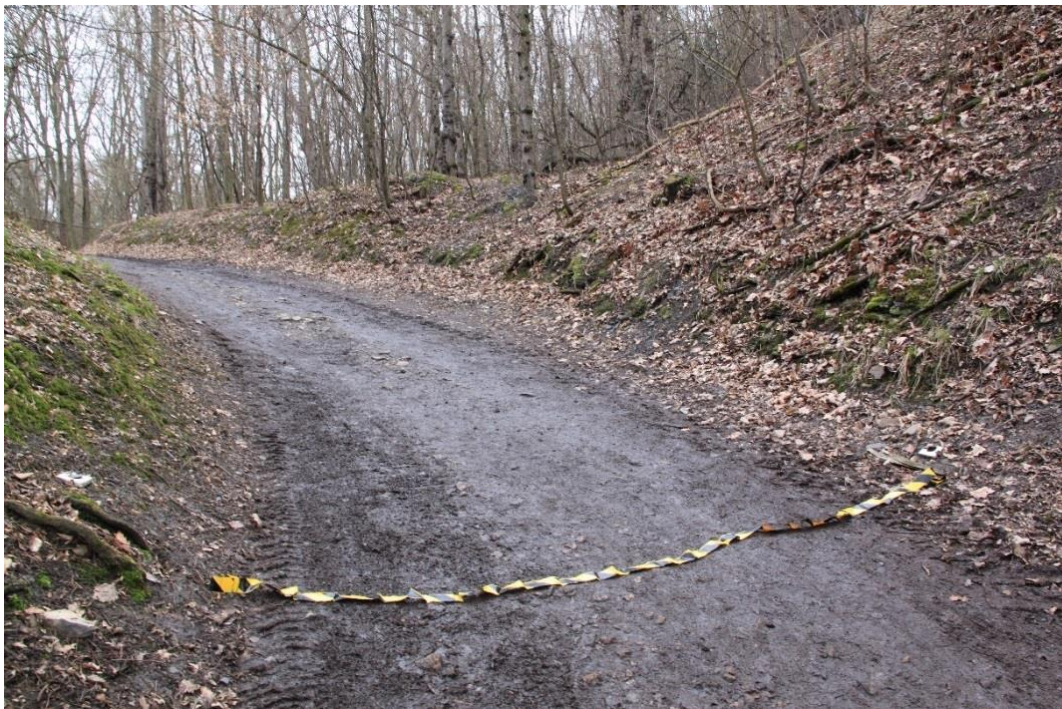
Obr. č. 14: Umístění profilu č. 8 v terénu. Foto autor.

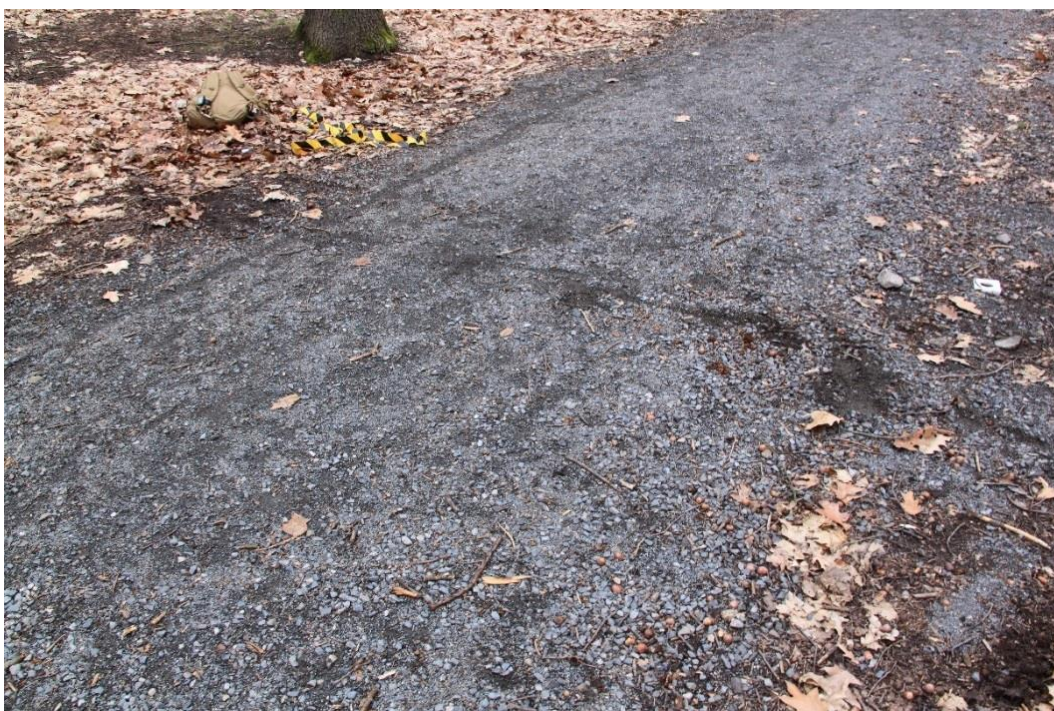
Profil č. 11 se nachází v polovině spojovací cesty mezi horním a spodním okruhem cest. Od výše položené svodnice je vzdálen 23,4 m. Sklon v místě profilu je 11 %. Odvodnění je řešeno příčným sklonem cca 4 % směrem po svahu.

Obr. č. 15: Umístění profilu č. 11 v terénu. Foto autor.

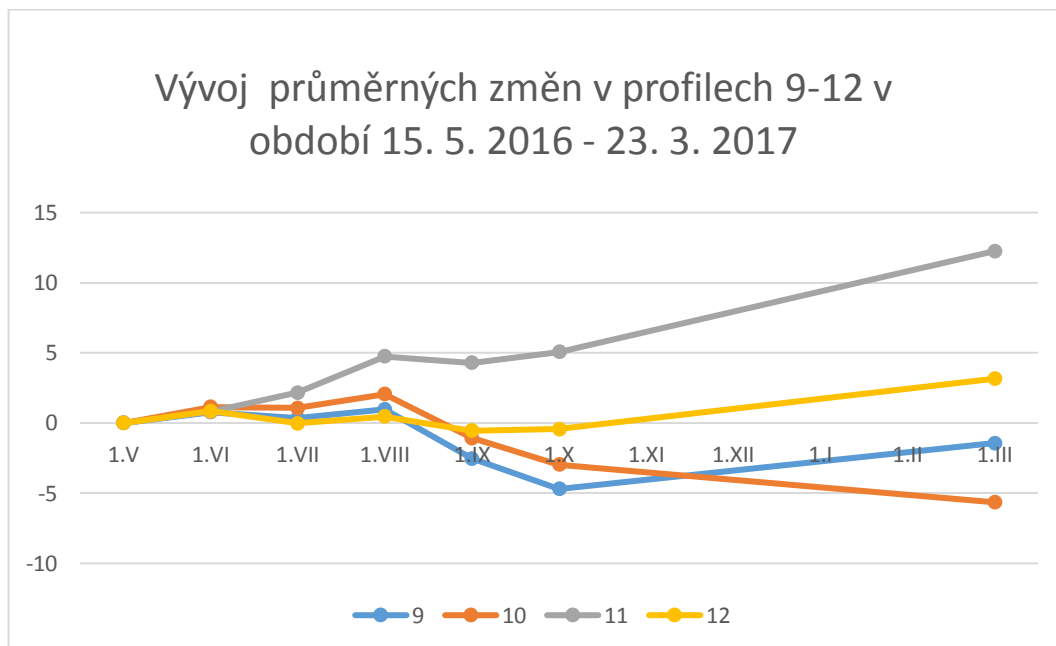
Z grafu č. 5 vidíme, že zmíněný profil č. 10 má podobný průběh jako profil č. 9. Je velmi nepravděpodobné, že by najednou došlo k místní změně, která by ovlivnila

jen jeden z profilů, pokud nešlo o uvolnění kolíku. Těžba v okolí profilu č. 10 neprobíhala.

Graf č. 5 Vývoj průměrných změn v profilech 9-12 v období 15. 5. 2016 - 23. 3. 2017

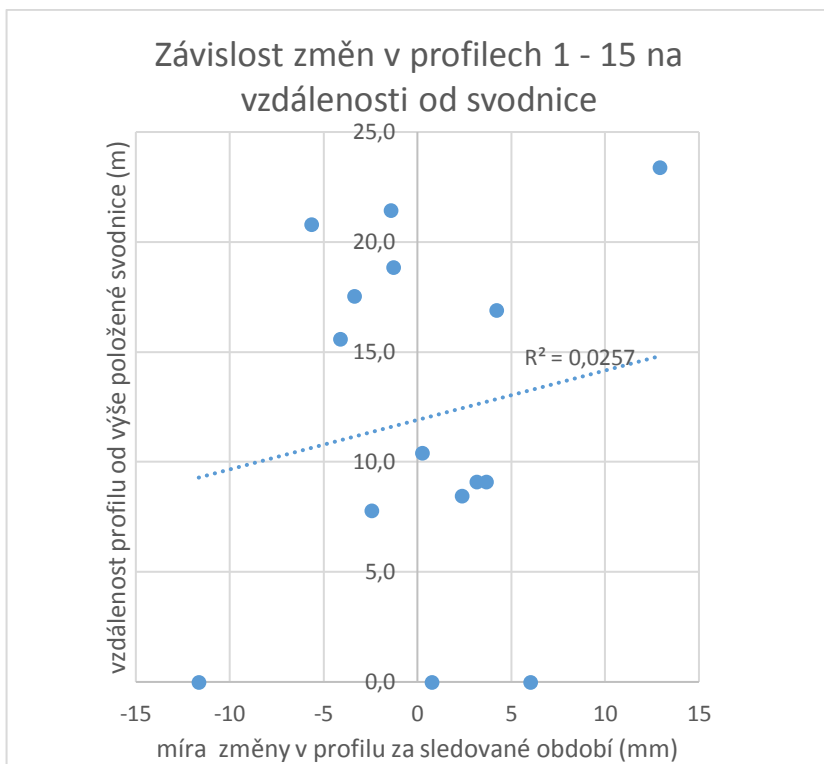
Graf č. 6: Závislost změn v profilech 1 - 15 na vzdálenosti od svodnice

Nutno podotknout, že nebyl sledován průběh stavu svodnic. Některé byly nicméně v žalostném stavu – často zcela zasypány materiálem, a nemohly tak dál plnit správně svou odvodňovací funkci.

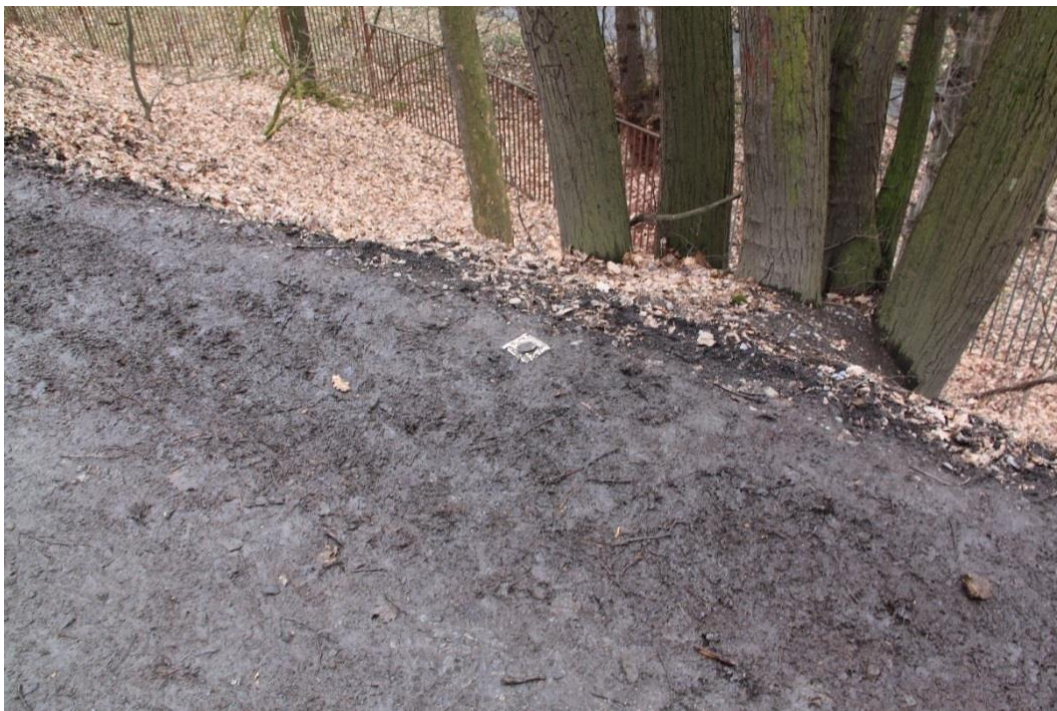
Obr. č. 17: Rozbahnění v okolí profilu č. 7 a patrné nánosy materiálu na kmenech. Foto autor.

Špatné odvodnění navíc způsobuje na mnoha místech okolo tohoto profilu

rozbahnění cesty a v nejhorších částech je patrné rozšiřování trasy, jak se problémové partie snaží návštěvníci obejít po okraji.

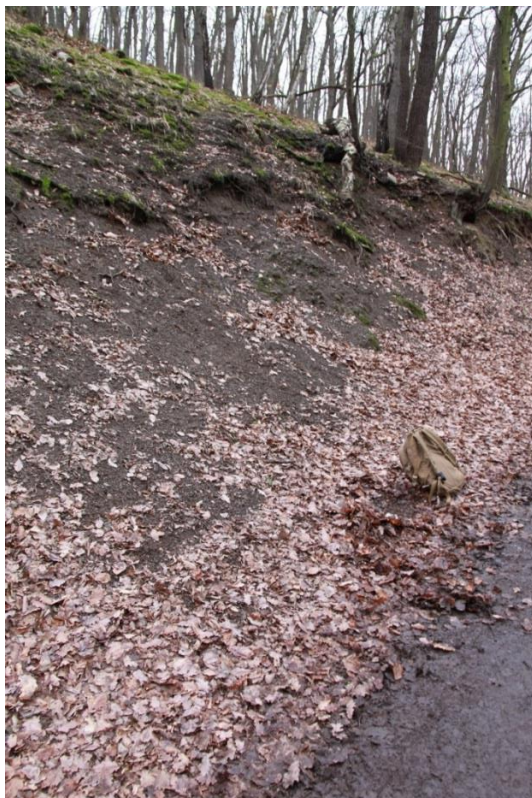
Obr. č. 18: Erodující výkopový svah u profilu č. 7. Foto autor.
