Analýza rekonstruovaných přechodů pro chodce dle  
právních předpisů

Bakalářská práce

Vedoucí bakalářské práce: Dr. Ing. Retta Zewdie  
Autor práce: Vladimír Nejedlo

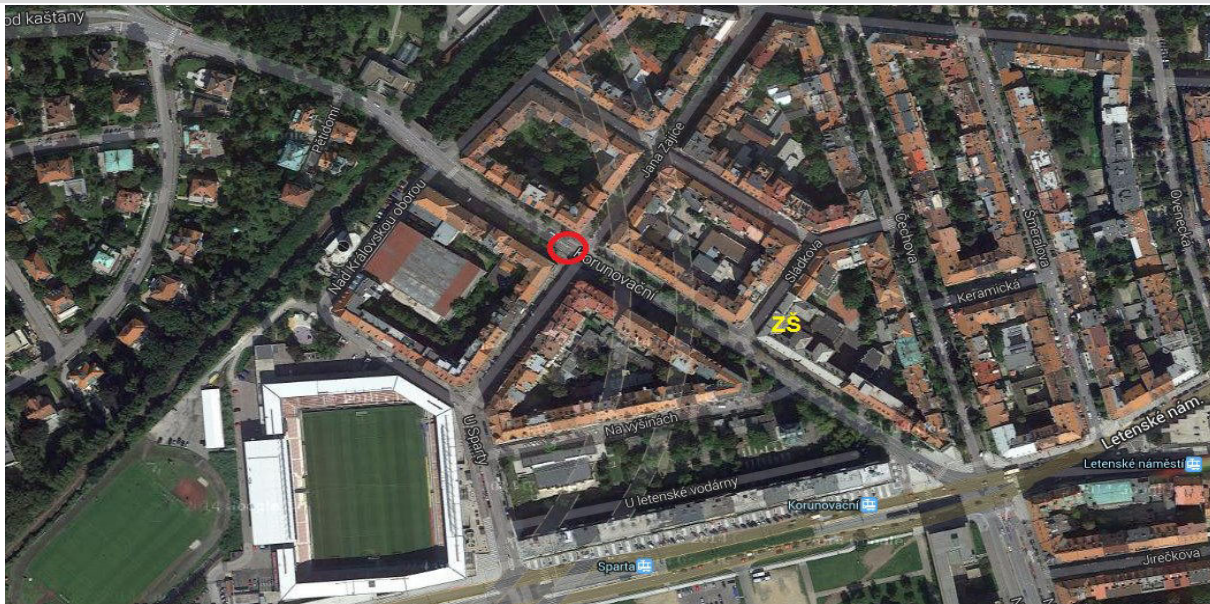
Kód akce	Název akce	Městská část
BSP 201	Korunovační - Jana Zajíce	Praha 7
Typ požadavku:	ostrůvek	<b>Stav: vypracovaná studie</b>

Mapa širších vztahů: <https://maps.google.cz/maps?q=50.101409,14.417737&ll=50.101542,14.418062&spn=0.001094,0.00327&num=1&t=h&brcurrent=5,0,0&z=19>

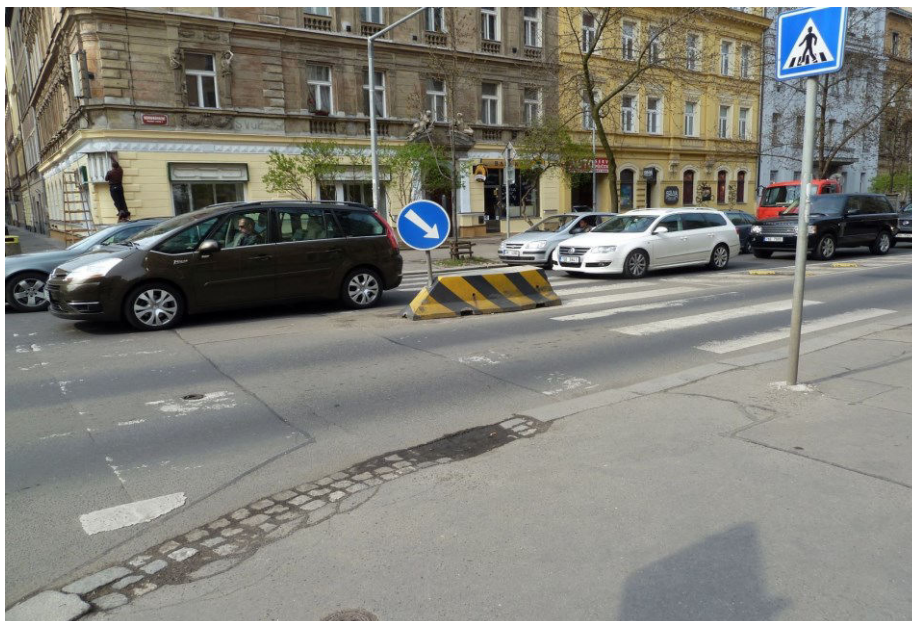
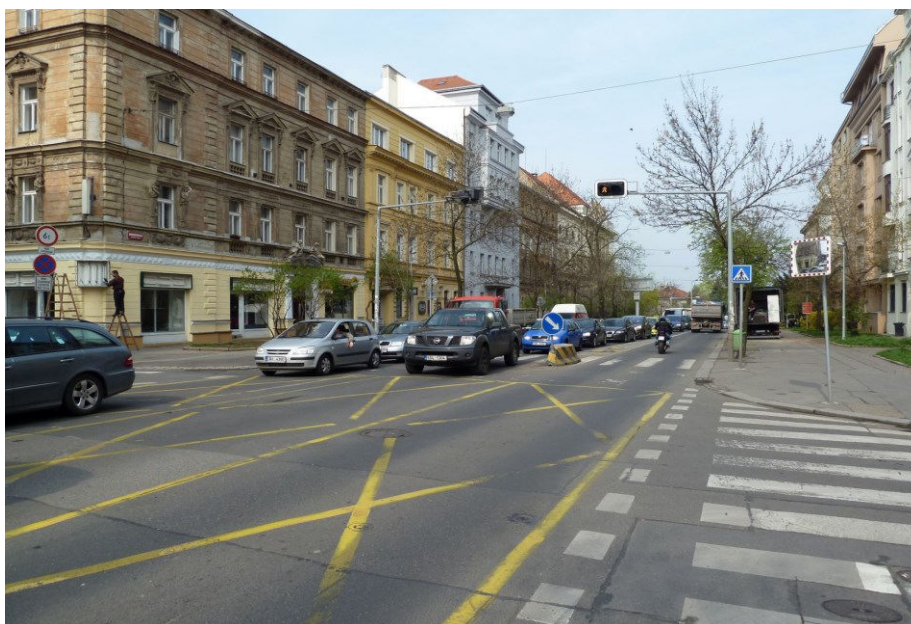
Další fotografie a dokumentace

MČ připravuje studii celé lokality, intenzity nebyly poskytnuty (vložená nejnižší hodnota), vyřazeno z pasportu BESIP 07/2015 dle info od TSK: TÚ připravuje rozsáhlou rekonstrukci
