ČESKÁ ZEMĚDĚLSKÁ UNIVERZITA V PRAZE

**STRUKTURA BŘEHOVÝCH POROSTŮ  
NA POTOCE LODĚNICE**

BAKALÁŘSKÁ PRÁCE

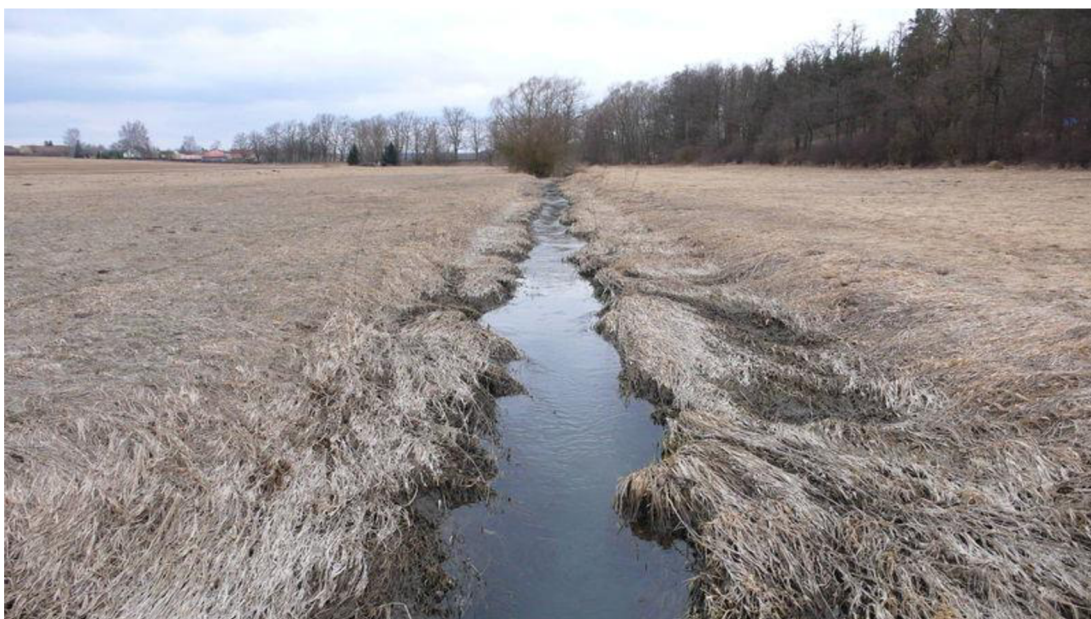
Obrázek 4 Loděnický potok u Třtice (AOPK, 2021)

V posledních letech se prováděly revitalizace na lokalitách u Třtice, Mšece a na přítoku Loděnického potoka u Nového Strašecí (AOPK, 2021). Tok Loděnického potoka byl dříve napřímen a prohlouben v horních částech toku. Proto se například revitalizace na lokalitě v Bahnách u Třtice zaměřila na zamokření plochy, úpravu geometrie toku, aby koryto toku nebylo přímočaré, zadržela se voda v krajině a posílily se vlhkomilné porostní formace. Pohled na lokalitu u Třtice můžeme pozorovat na obrázku 2.

Tok mezi Turyňským rybníkem a Mšecí je silně degradován (viz obrázek 2). Jeho napřímení způsobuje rychlý odtok vody z krajiny a měly by se zde podporovat renaturační procesy, které jsou stěžejní a nejméně nákladné pro zlepšení ekologických funkcí a zadržení vody v krajině. Pokud nedojde k radikálním revitalizačním zásahům a bude se podporovat renaturace, je třeba počítat s tím, že za několik let bude třeba projednat s vlastníky blízkých pozemků postupné rozšiřování toku a jeho břehových porostů do okolní krajiny.

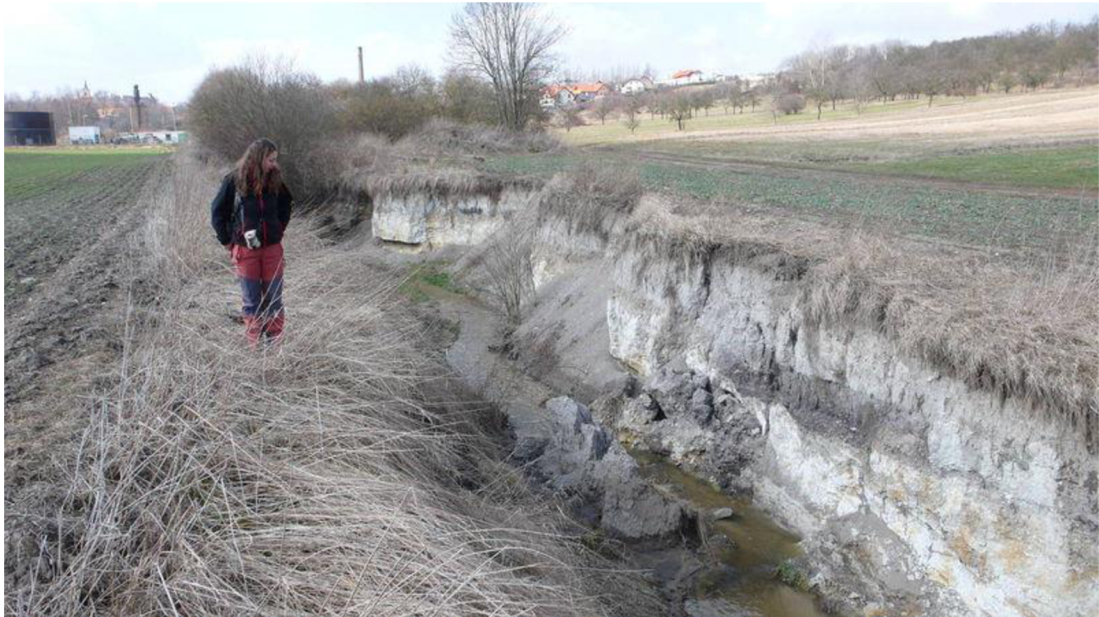
*Obrázek 5 Pohled na propadlé koryto (před rokem 2010) Loděnického přítoku pod Novým Strašecím (AOPK, 2021)*

Významným problémem přítoku Loděnického potoka, který přetrvával do roku 2010, bylo napřímení přítoku a jeho neustálé se zahlubování jednak provedeným napřímením a zároveň extrémní hydraulickou zátěží z čističky odpadních vod Nového Strašecí, což vedlo k překvapujícím změnám. Koryto tak malého toku bylo zahloubeno v některých místech i více než 1 metr, což bránilo okolní vegetaci a břehovým porostům uchytit se a stabilizovat tak ekologické a půdoochranné funkce. Tento fenomén zobrazuje obrázek 3. Následně v roce 2010 začala probíhat revitalizace toku pod správou Povodí Vltavy s.p. Tok se podařilo zrevitalizovat (výsledek zachycen na obrázku 4), ačkoliv ne zcela bez chyb. Hlavními prioritami celé revitalizace bylo zaměřit se na úpravu geometrie toku, vyrovnání jeho propadů oproti krajině, podpoření břehového porostu a na zlepšení dočišťovacích funkcí toku, pod extrémně znečišťující (v rámci kraje) špatně fungující čističkou odpadních vod. Posledním a podstatným problémem tohoto Strašeckého potoka je výskyt bolševníku velkolepého (*Heracleum*

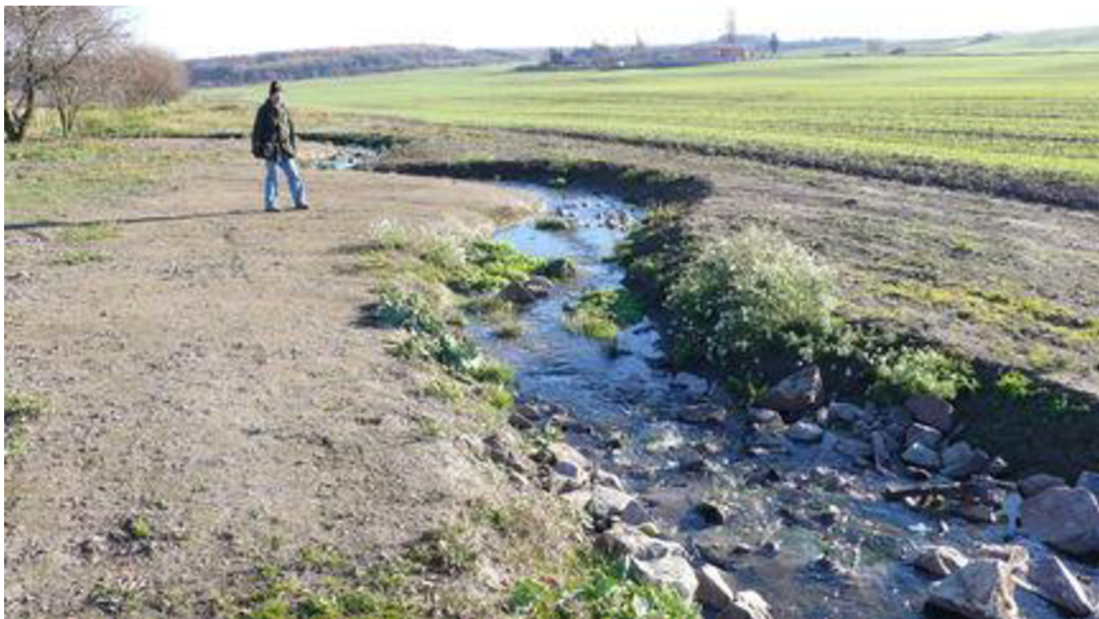
*Obrázek 6 Pohled na revitalizované koryto Loděnického přítoku pod Novým Strašecím (AOPK, 2021)*

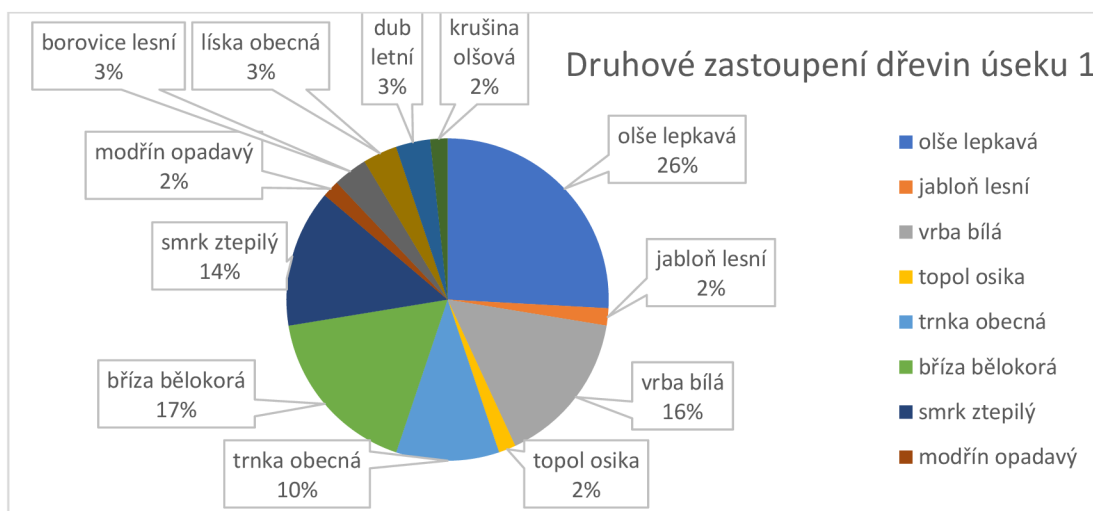
Obrázek 8 Druhové zastoupení dřevin úseku 1

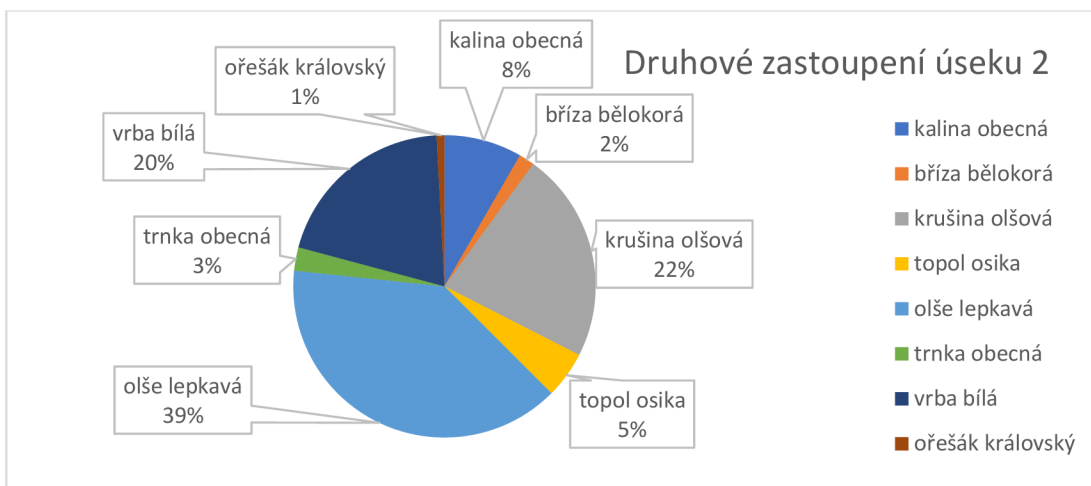
Obrázek 9 Druhové zastoupení dřevin úseku 2

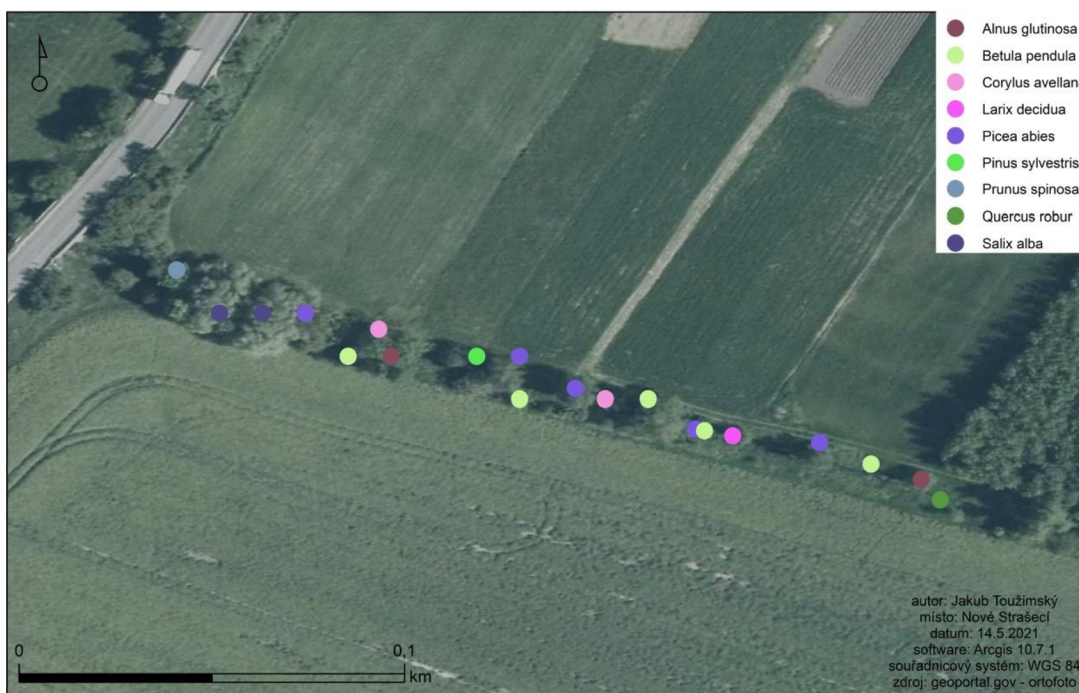
Obrázek 10 Zobrazení druhů úseku 1 horní část (s délkou 160 metrů)

Pro lepší představu je zde na třech mapových podkladech (obrázek 10; 11; 12) znázorněn úsek 1 a 2. Na obrázku 10 můžeme pozorovat úsek 1 horní část (160 metrů), který je zarostlý ze 45-55 % (určeno dle vizuálního určení a z ortofoto snímků, taktéž bylo určeno i u dalšího úseku). Na obrázku 11 můžeme pozorovat úsek 1 dolní část (320 metrů), který je zarostlý z pouhých 15-25 %. Celkově je **úsek 1 zarostlý ze 25-35 %**. Úsek 2 je zarostlý ze 75-85 %.

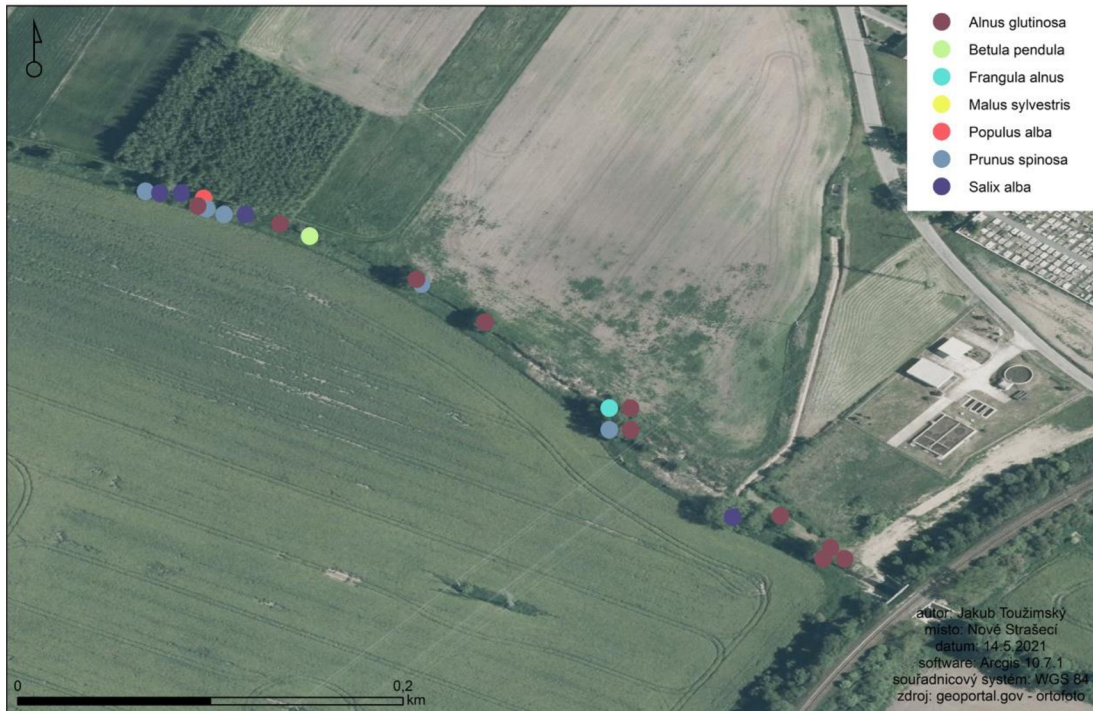
Obrázek 11 Zobrazení druhů úseku 1 dolní část (s délkou 320 metrů)

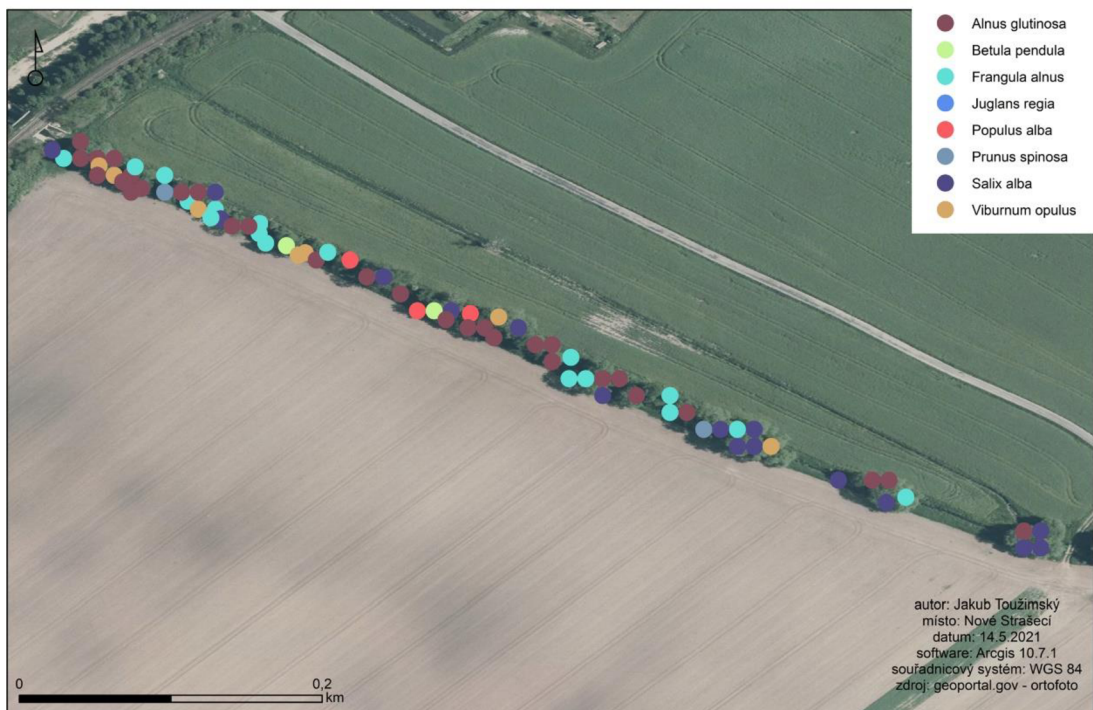
Obrázek 12 Zobrazení druhů úseku 2 (s délkou 480 metrů)

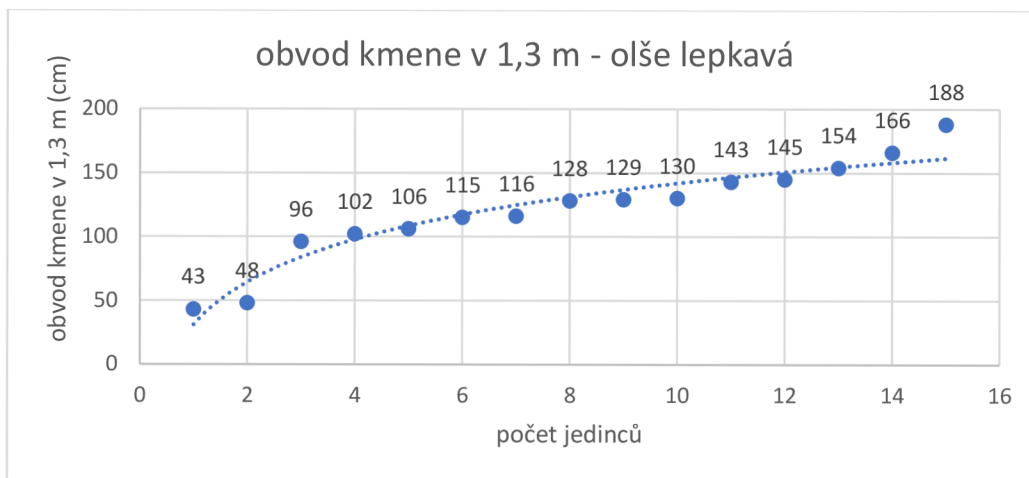
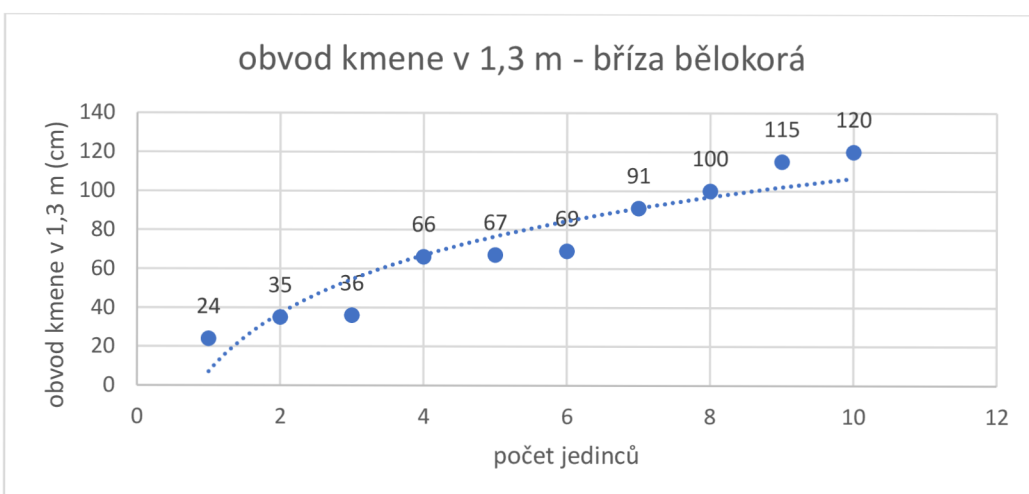
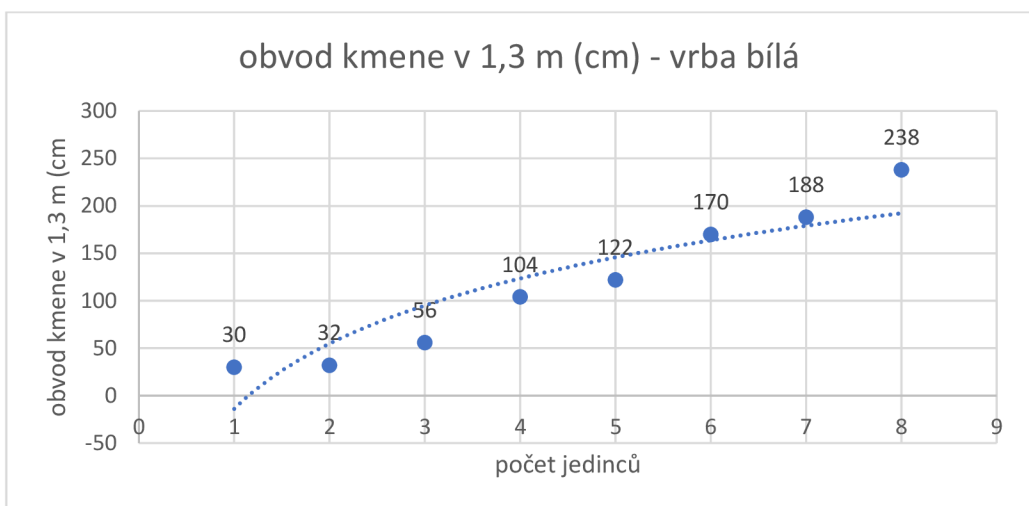
Obrázek 13 Výška stromu a jeho šířka koruny – olše lepkavá

Obrázek 14 obvod kmene v 1,3 m – olše lepkavá

Obrázek 15 Výška stromu a jeho šířka koruny – bříza bělokorá

Obrázek 16 obvod kmene v 1,3 m – bříza bělokorá

Obrázek 17 Výška stromu a jeho šířka koruny – vrba bílá

Obrázek 18 obvod kmene v 1,3 m – vrba bílá

Byly zhotoveny grafy pro tři nejpočetnější dřeviny úseku 1, které mají největší vliv na samotnou biodiverzitu úseku. Na obrázku 13 můžeme vidět výšku patnácti stromů olše lepkavé a jejich šířku koruny. Můžeme zde pozorovat, že olše v tomto úseku se pohybuje v rozmezí mezi 5 až 18 metry vzrostlé výšky (viz nasbíraná data). Je zde vidět i jejich pozvolný růst ať už ve výšce samotného stromu, tak v šířce koruny. Což nasvědčuje rovnoměrnému věkovému rozložení. Tam kde je koruna stromu širší, jsou zpravidla jedinci, kterým není konkurováno a rostou buď na okrajích porostu, nebo samostatně. Na obrázku 14 vidíme širší obvod kmenů v 1,3 metru nad zemí, které patří jedincům olše lepkavé, která jen potvrzuje přirozené věkové rozložení patnácti dřevin. U vrby bílé a břízy bělokoré můžeme pozorovat obdobné výsledky, jako tomu je u olše lepkavé. Nicméně je nutno podotknout, i přestože mají všechny tři zmíněné druhy nejvyšší počet jedinců z úseku 1, tak z toho bříza bělokorá je nevhodná pro danou lokalitu a vrba bílá a olše lepkavá tvoří jen malou část celku i vzorku. Data alespoň nasvědčují tomu, že v přirozeně zarostlém stavu, by mohlo být jejich rozložení stáří různorodé (viz obrázek 13-18).

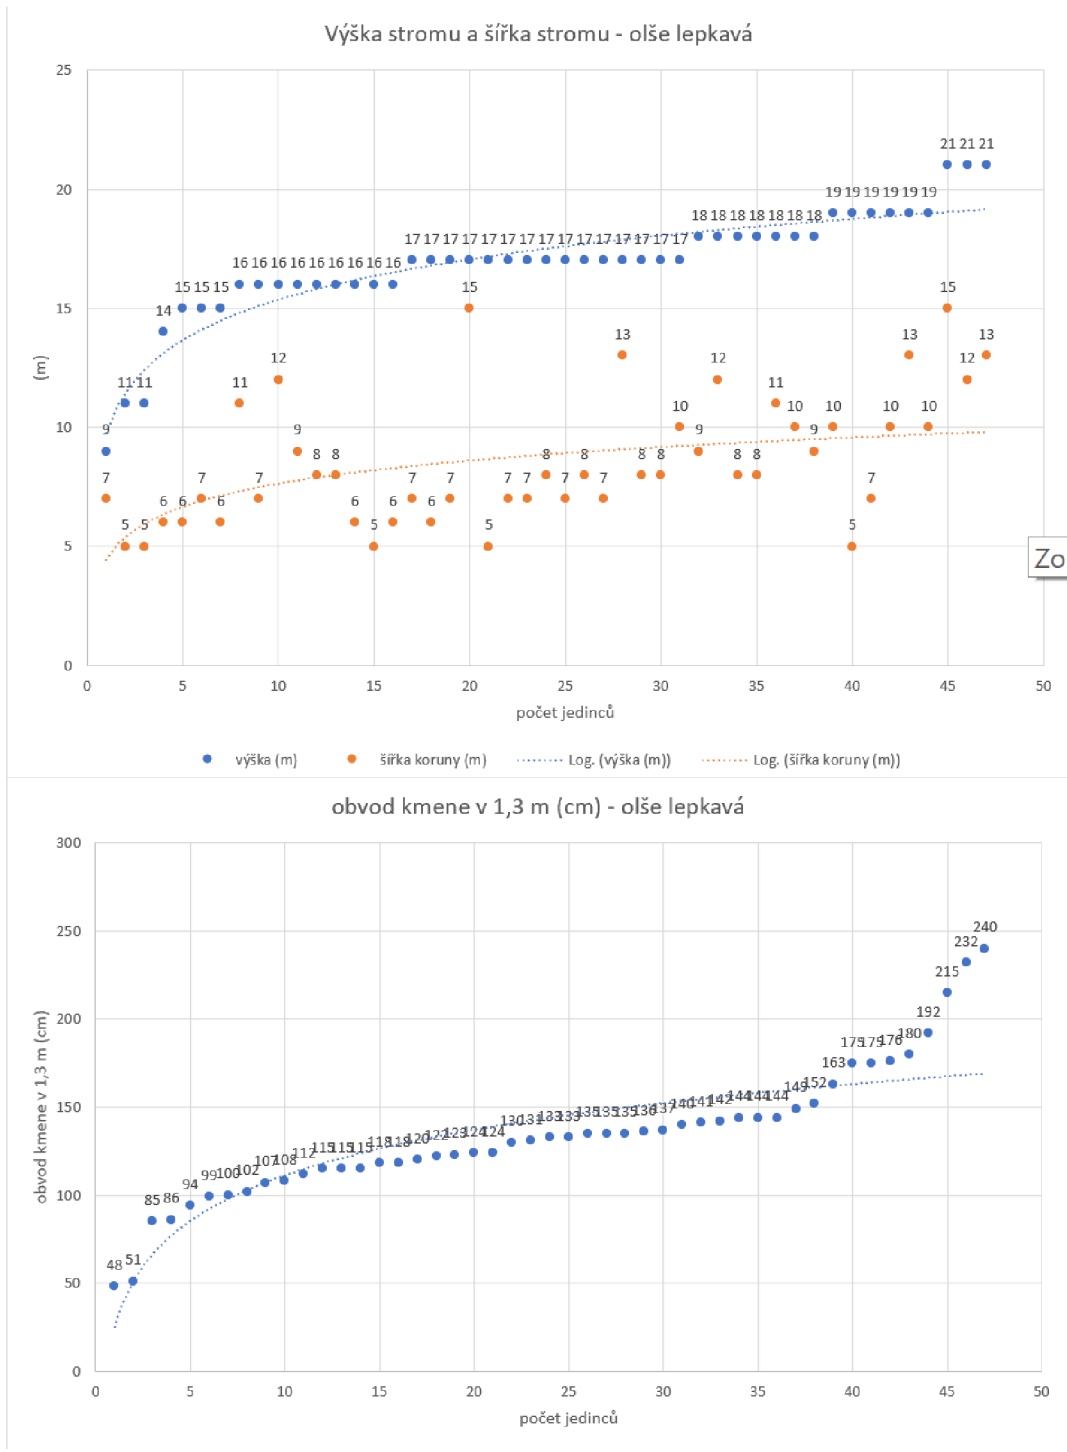
Obrázek 19 Výška stromu, jeho šířka koruny a obvod kmene v 1,3 m – olše lepkavá

Byly zhotoveny grafy pro tři nejpočetnější dřeviny úseku 2, které mají největší vliv na samotnou biodiverzitu úseku. Na obrázku 19 vidíme graf výšky stromu, šířky stromu a k němu připojený graf obvodu kmene v 1,3 m nad zemí olše lepkavé, který nám ukazuje, že na lokalitě se vyskytují především vzrostlé stromy zmíněné olše (viz obrázek 19). Pokud se jednalo o jedince, kteří měly širokou korunu více jak 12 metrů, byli to jedinci, kterým nebylo alespoň z jedné strany konkurováno dalším jedincem, což bylo očividné při sběru dat. Jedinců olše lepkavé na lokalitě se vyskytuje 47 a tvoří tak necelých 40 % všech zástupců dřevin z úseku.

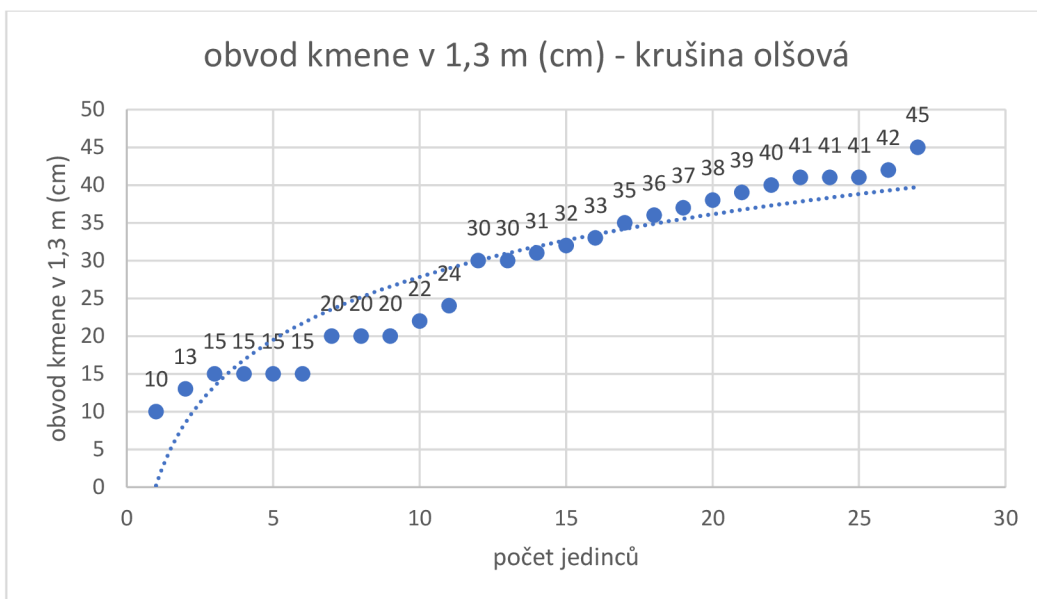
Obrázek 20 Výška stromu a jeho šířka koruny – krušina olšová

Obrázek 21 obvod kmene v 1,3 m – krušina olšová

Krušina olšová má 23 % podíl všech jedinců úseku (27 jedinců) a tvoří tak nejhojněji zastoupený keř z celé lokality. Její výška i šířka koruny je rovnoměrně zastoupena v rozmezí od 2 do 5 metrů. Graf obvodu kmene ve výšce 1,3 metru nad zemí jen podtrhává její velikostní zastoupení všech různě starých jedinců (viz obrázky 20 a 21).

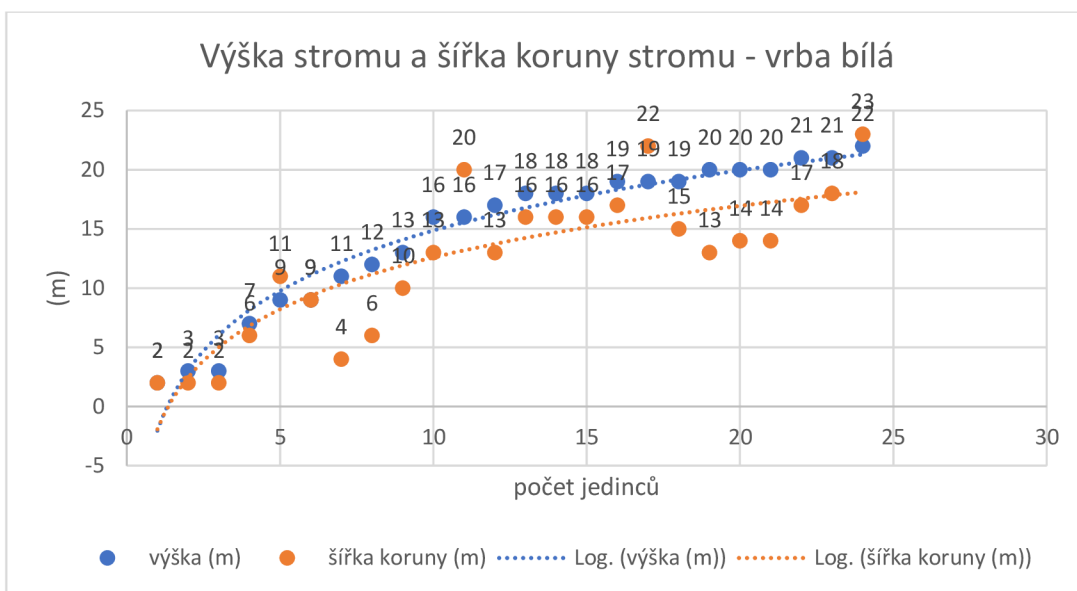
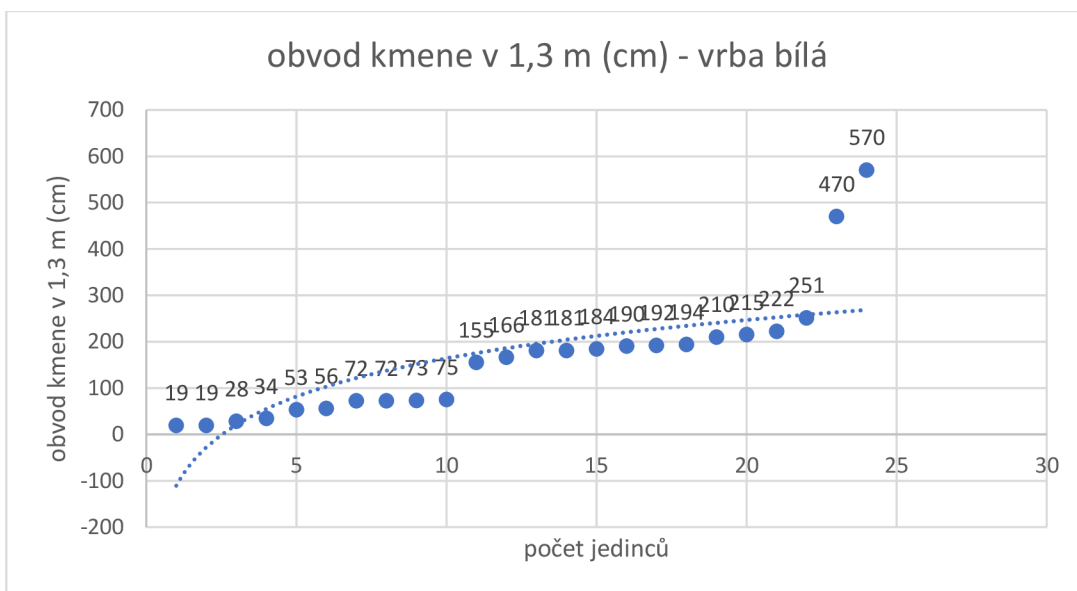
Obrázek 22 Výška stromu a jeho šířka koruny – vrba bílá

Obrázek 23 obvod kmene v 1,3 m – vrba bílá

U vrby bílé na úseku 2 pozorujeme 24 jedinců, kteří tvoří přesně 20 % všech jedinců úseku. Zde můžeme pozorovat na nejširší doposud pozorované škále velice nízké (2 metry), ale i vysoké (23 metrů) hodnoty výšky stromu, šířky koruny stromu, ale i obvodu kmene. Nutno podotknout, že u obvodu kmene nedošlo k chybnému měření, ale obvod kmene skutečně ve výšce 1,3 metru nad zemí dosahoval rozměrů na 4,5 metru. Věkové zastoupení jedinců na úseku 2 je rovnoměrné.

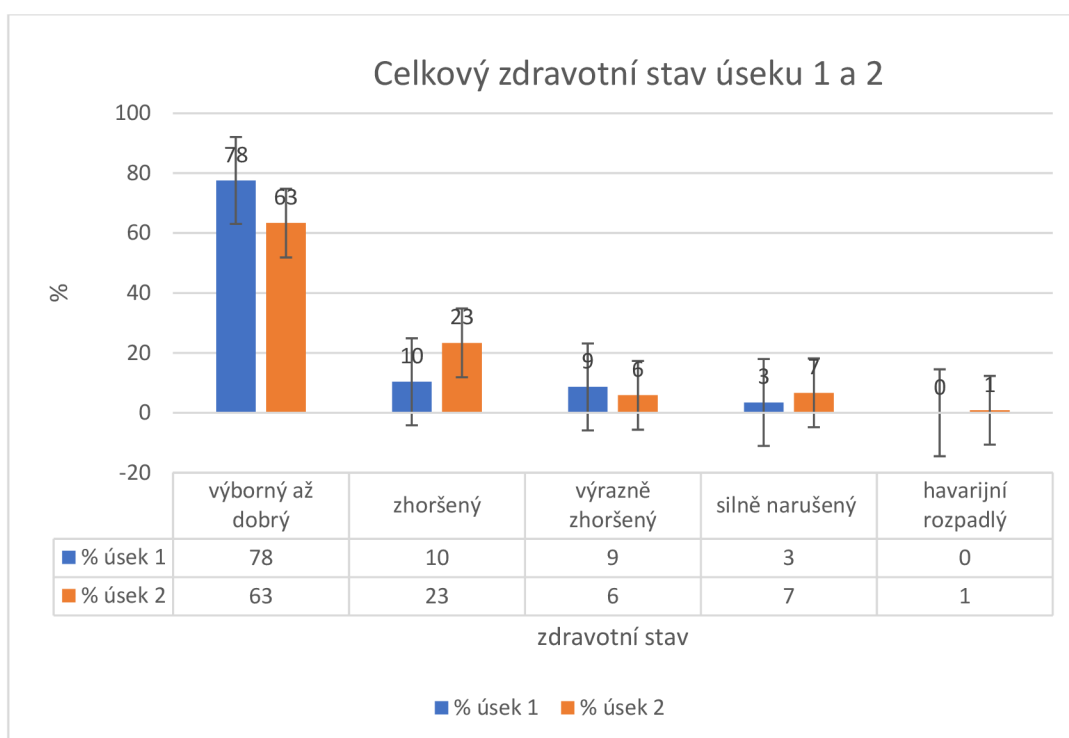
Obrázek 24 celkový zdravotní stav úseku 1 a 2 v %

Z naměřených dat můžeme konstatovat, že na úseku 1 se nachází 45 jedinců, kteří se vyskytují ve skupině výborný až dobrý, což tvoří 78 % jedinců z celého úseku 1 v nejlepší kondici. Na úseku 2 se zdravotní skupinou výborný až dobrý je 76 jedinců, kteří tvoří 63 % celku z úseku 2. Celkově úsek 2, který má vyšší biodiverzitu (viz druhová biodiverzita), tak není až tak v dobré kondici jako úsek 1. U obou úseků procento všech jedinců v kategorii výborný až dobrý a zhoršený přesahuje 85 %, což činí lokalitu ve velice dobrém zdravotním stavu. Na úseku se nachází pouze jediný strom se zdravotním stavem „havarijní/rozpadlý“

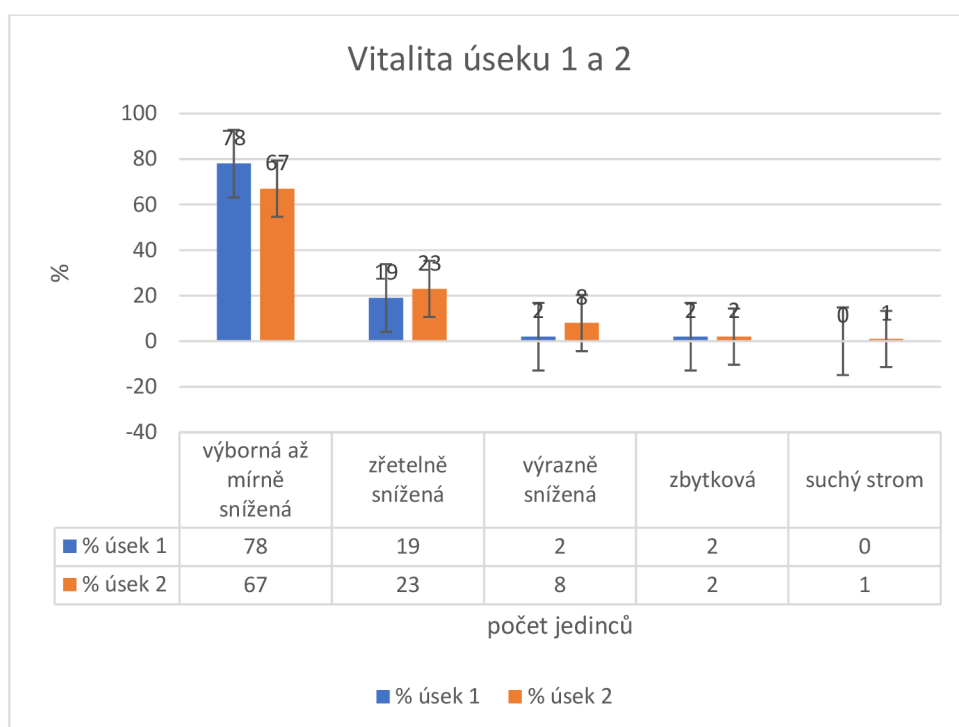
Obrázek 25 celková vitalita úseku 1 a 2

Vitalita všech dřevin na úseku 1 a 2 je ve velice dobrém stavu, protože do kategorií výborná až mírně snížená vitalita a zřetelně snížená vitalita spadá přes 90 % dřevin obou úseků. Na úseku 2 se nachází jeden jediný suchý strom, který je i tím jediným stromem s nejhorší kategorií zdravotního stavu. Můžeme konstatovat, že je lokalita vysoce vitální a v dobré kondici o čemž se můžeme přesvědčit z dat na obrázku 25 a tabulce 4.

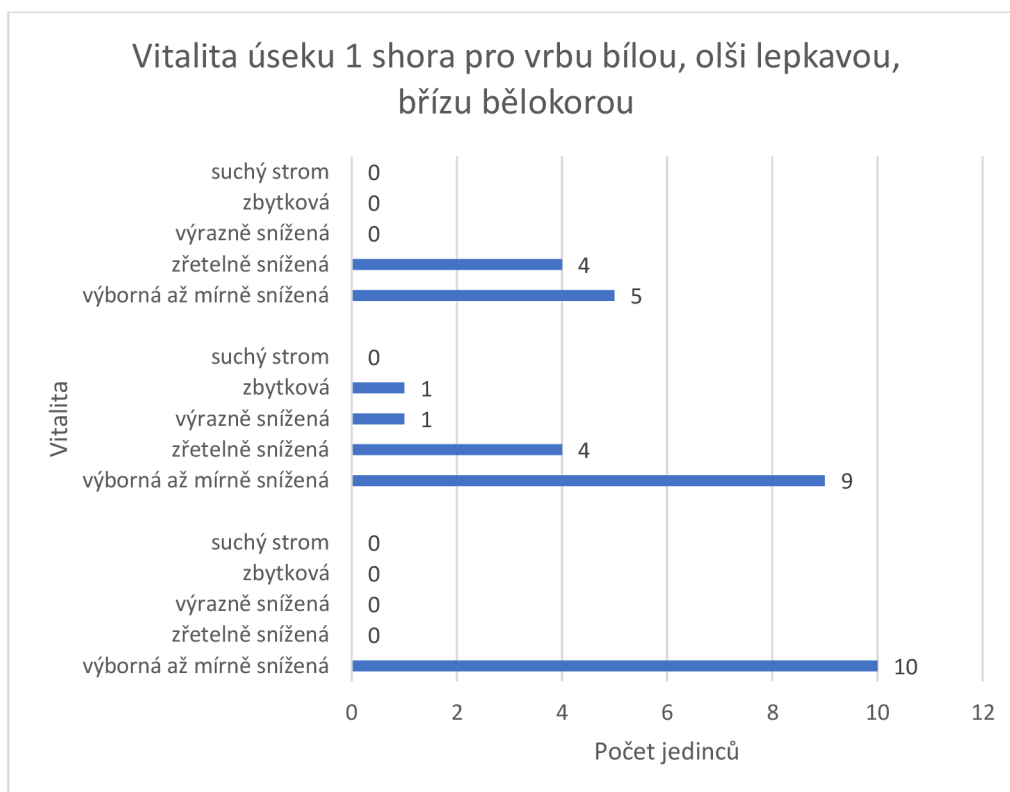
Obrázek 26 Vitalita úseku 1 shora pro vrbu bílou, olši lepkavou, břízu bělokorou

Obrázek 27 Zdravotní stav úseku 1 shora pro vrbu bílou, olši lepkavou a břízu bělokorou

Vitalita tří nejčastěji zastoupených dřevin je znázorněna na obrázku 26. Těmito dřevinami jsou vrba bílá, olše lepkavá a bříza bělokorá. Pro budoucí účely návrhu opatření nás zajímají především jedinci s vitalitou zbytkovou nebo suchý strom. Přičemž v této kategorii se vyskytuje 1 jedinec olše lepkavé. Taktéž tomu je na obrázku 27, kde je znázorněn zdravotní stav shora pro vrbu bílou, olši lepkavou a břízu

bělokorou. Zajímají nás zde kategorie především silně narušený a havarijní strom. V kategorii silně narušený se nacházejí dva jedinci olše lepkavé.

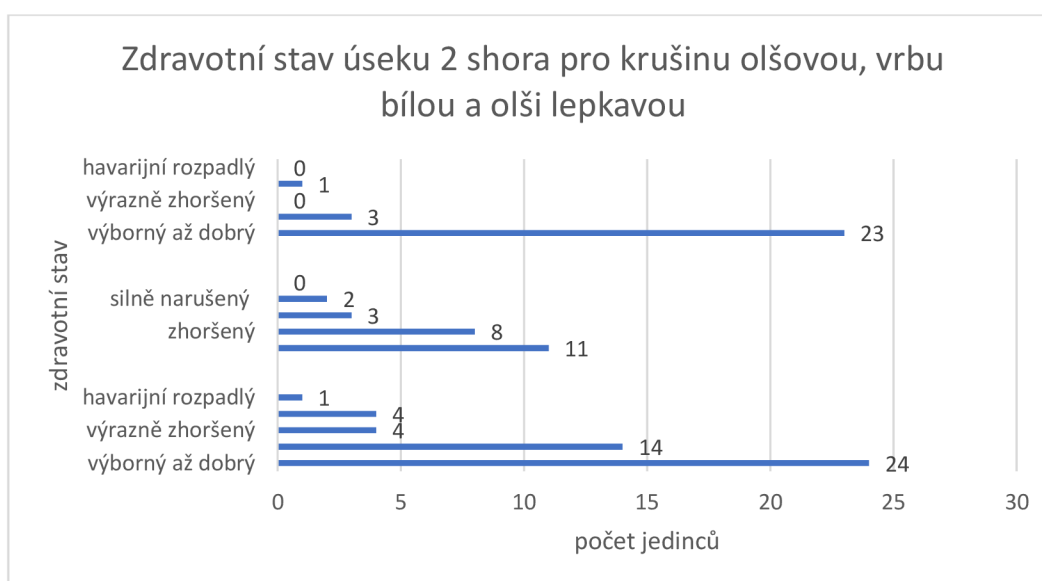
Obrázek 28 Vitalita úseku 2 shora pro krušinu olšovou, vrbu bílou a olši lepkavou

Obrázek 29 Zdravotní stav úseku 2 shora pro krušinu olšovou, vrbu bílou a olši lepkavou

Vitalita tří nejčastěji zastoupených dřevin je znázorněna na obrázku 28. Těmito dřevinami jsou shora krušina olšová, vrba bílá a olše lepkavá. Pro budoucí účely návrhu opatření nás zajímají především jedinci s vitalitou zbytkovou nebo suchý strom. Přičemž v této kategorii se vyskytují dva jedinci olše lepkavé. Taktéž tomu je na obrázku 29, kde je znázorněn zdravotní stav shora pro krušinu olšovou, vrbu bílou a olši lepkavou. Zajímají nás zde kategorie především silně narušený a havarijný strom. A v těchto dvou kategoriích se nachází jedinec krušiny olšové, dva jedinci vrby bílé a pět jedinců olše lepkavé.
