SLEDOVÁNÍ ZMĚN VE VÝVOJI KRAJINY NA  
SEVEROVÝCHODNÍM OKRAJI HŘEBENŮ SE  
ZAMĚŘENÍM NA VODNÍ PLOCHY, VODNÍ TOKY  
A MOKŘADY

DIPLOMOVÁ PRÁCE

2021

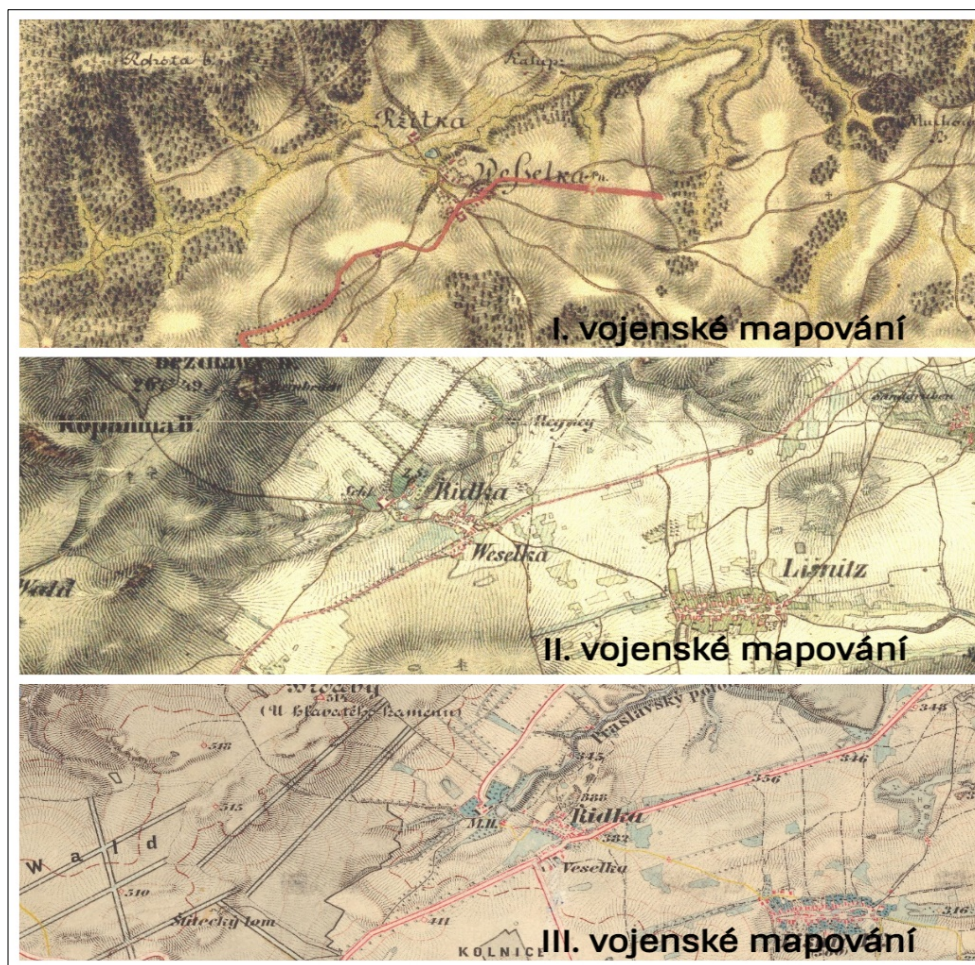
Obrázek 3: Porovnání zobrazení obce Řitka na mapách I, II. a III. vojenského mapování

Mapy všech tří vojenských mapování (obrázek 3) jsou volně dostupné na webových stránkách Laboratoře geoinformatiky (OLDMAPS ©2020).

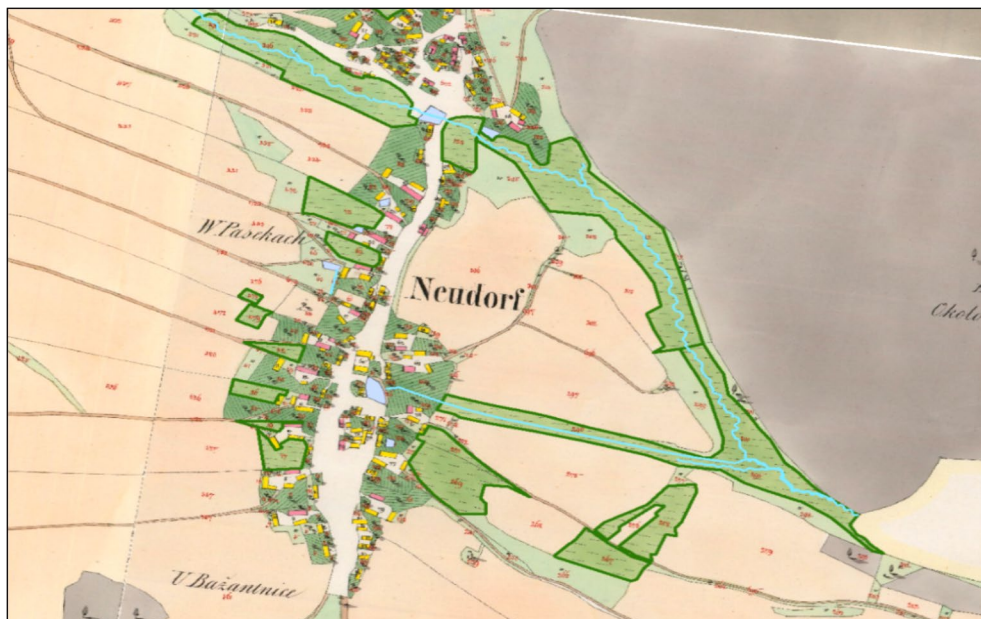
Obrázek 5: Vektorizace mapy Stabilního katastru pro k. ú. Nová Ves pod Pleší se zachycenými polygony mokřadních luk (zeleně) a liniemi vodních toků (modře).

Vektorizace Povinných Císařských otisků Stabilního katastru spočívala ve výběru jednotlivých zájmových vodních prvků dle katalogu prvků Císařských otisků Stabilního katastru (CPO ©2020) (obrázek 5).

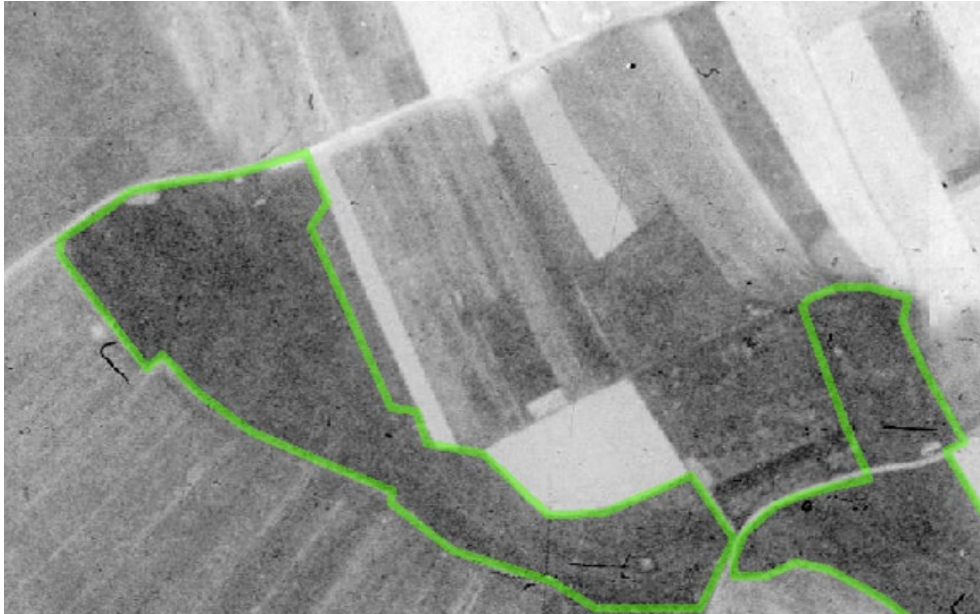
Obrázek 7: Land use mokrých luk na snímku z roku 1953 (CZU ©2020)

Proces znesnadňovaly například sluneční stíny vzrostlých stromů a snímání vzrostlé vegetace pod určitým úhlem. Podmáčené lesní porosty byly proto při identifikaci v leteckých snímcích komparovány s údaji z databáze ZABAGED v poslední aktualizaci (Řitka, Čisovice – 2020; Kytín, Nová Ves pod Pleší – 2019) (ČÚZK ©2020). Také reliéfy mokřých luk byly obtížněji rozpoznatelné. Vyznačují se však hrubší strukturou než běžné louky. V leteckém snímku vykazují “vlnitost“ povrchu (HOFMANOVÁ 2019) (obrázek 7).

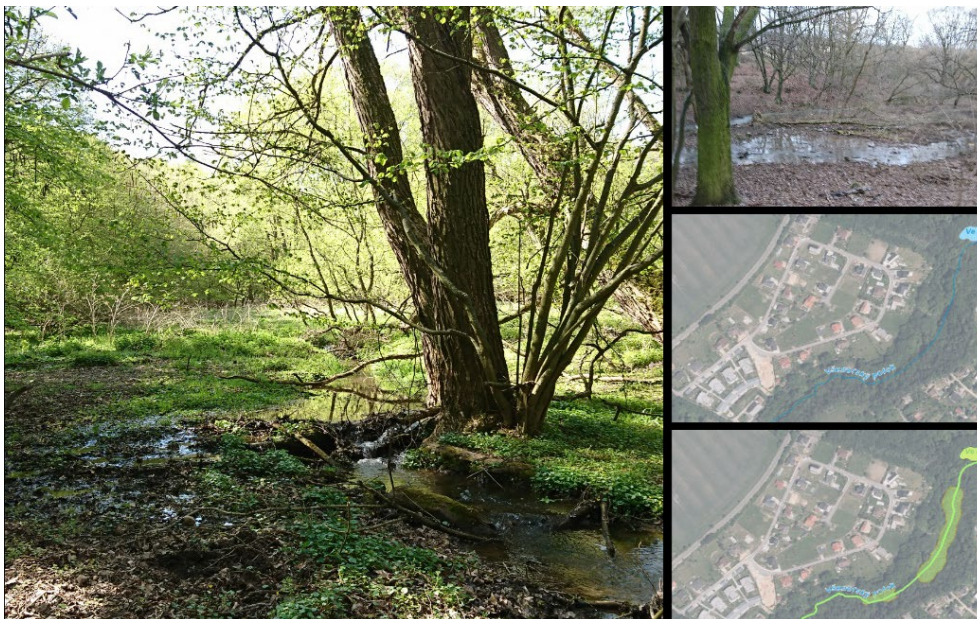
**Obrázek 15: Mokrý louky s dřevinami zjištěné terénním šetřením v k. ú. Řitka a následně zaznamenané v nových polygonech v prostředí GIS**

byly doplněny například ve studijním území obce Řitka (obrázek 15) a ve studijním území obce Čisovice (obrázek 16).

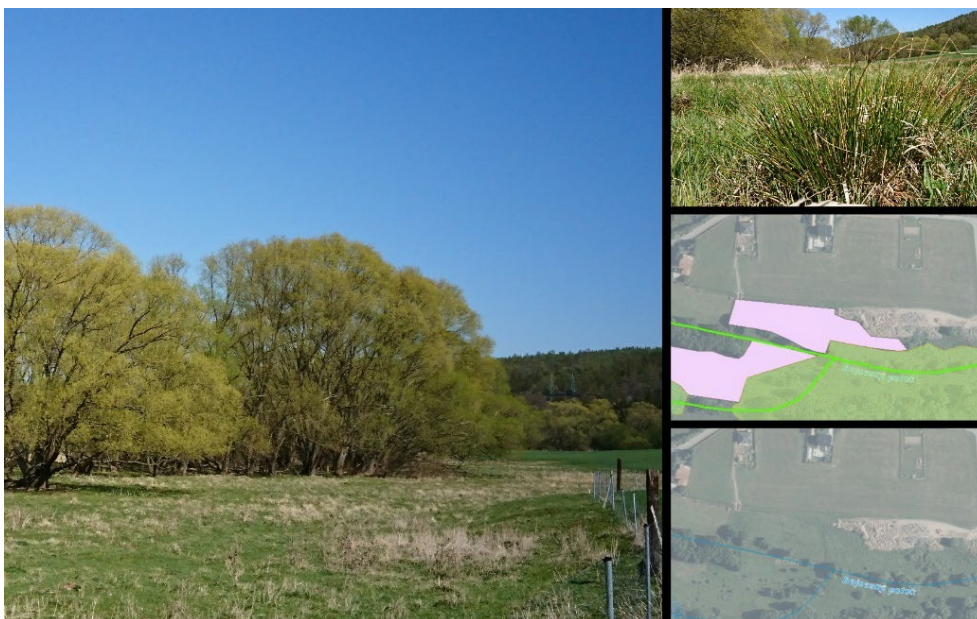
**Obrázek 16: Mokrý louky a mokrý louky s dřevinami zjištěné terénním šetřením v k. ú. Čisovice a následně zaznamenané v nových polygonech v prostředí GIS**

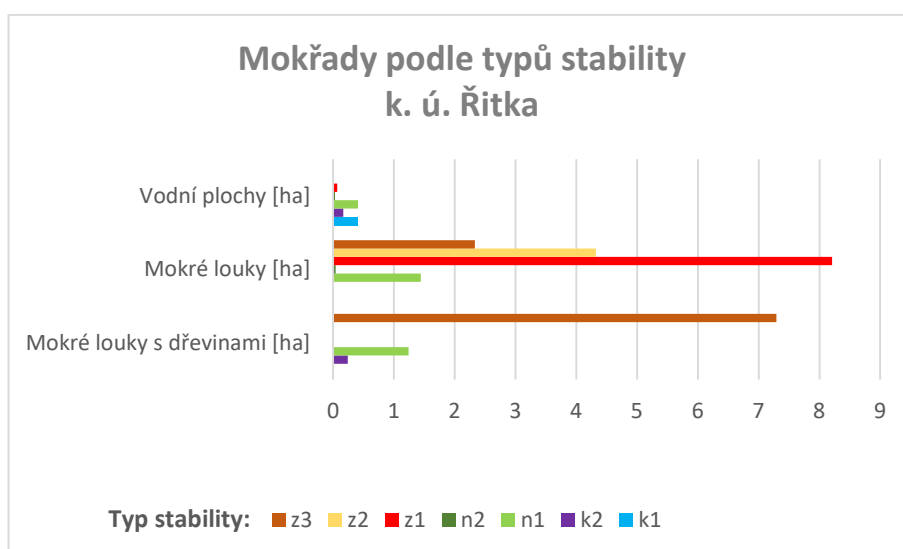
**Obrázek 22: Přehled výskytu mokřadů podle kategorie (typu) stability [ha]**

Zastoupení jednotlivých typů stability v katastrálním území obce Řitka zachycuje grafické zobrazení na obrázku 22.

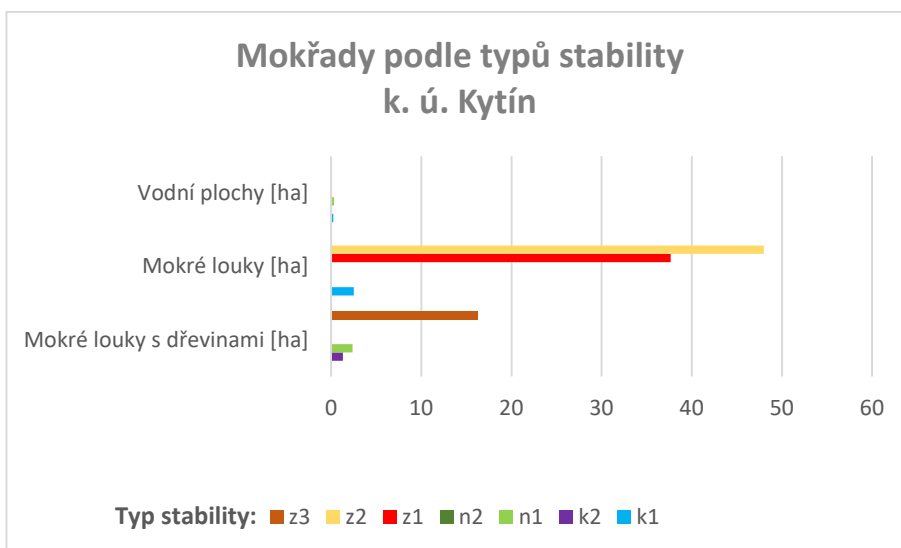
**Obrázek 25:** Přehled výskytu mokřadů podle kategorie (typu) stability [ha]

Přehled jednotlivých typů stability v lokalitě Kytín zachycuje grafické zobrazení (obrázek 25).

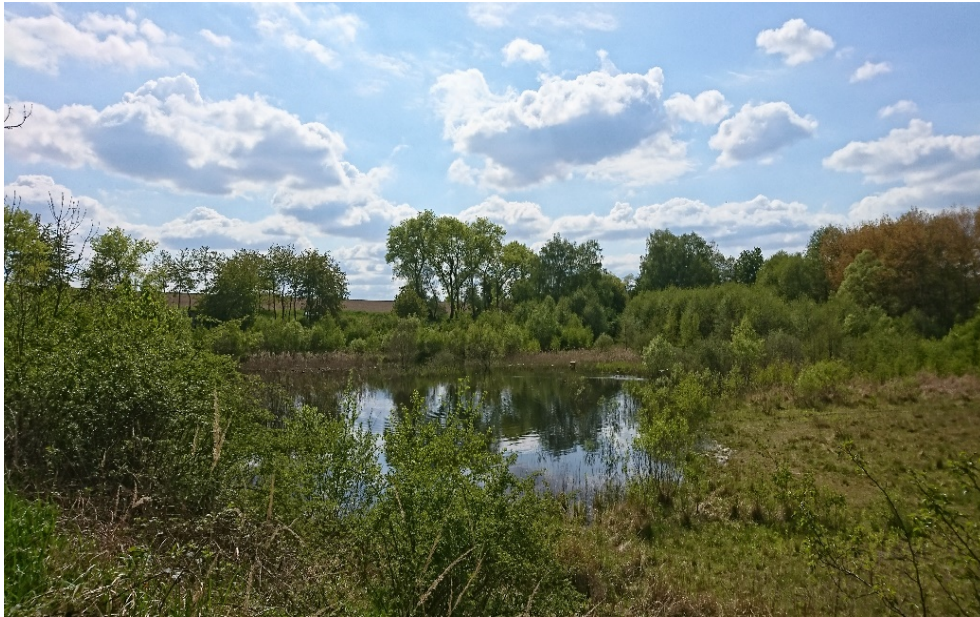
Obrázek 29: Nádrž na potoce Makyta (nový mokřad „n1“ ), k. ú. Nová Ves pod Pleší

Vzhledem ke kvantitativnímu rozlišení není v grafu možné rozeznat zastoupení vodních ploch. Tento fakt byl však konstatován jako nevýznamný, neboť poměr zastoupení vodních ploch na celkové rozloze mokřadů obce Nová Ves pod Pleší je zanedbatelný. Rozloha vodních ploch činila do roku 1953 průměrně 0,25 ha. V současnosti se zvýšila na 1,48 ha. Zvětšení výměry vodních ploch je možno přičíst vzniku nádrže na potoce Makyta nad zastavěným územím obce (obrázek 29). V celkové výměře mokřadů nepředstavuje tento nárůst změnu, neboť historicky byla plocha vedena jako mokrá louka a mokrá louky s dřevinami. Jedná se tedy pouze o změnu mokřadního typu.

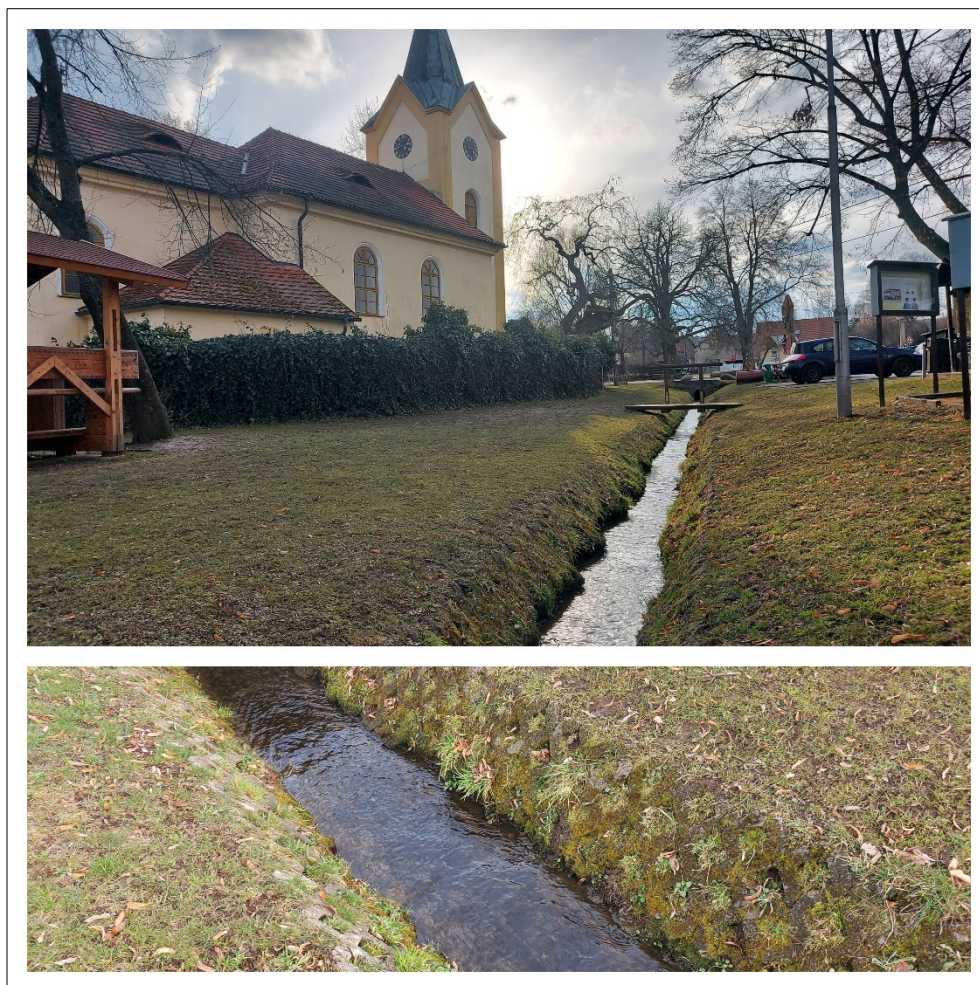
**Obrázek 30: Opatření proti nepříznivým účinkům povodní a sucha na Bojovském potoce: napřímené koryto v intravilánu obce (nahore), koryto opevněné tvarovkami umožňujícími průsak (dole), k. ú. Kytín**

Informace zjištěné studiem mapových podkladů byly ověřeny šetřením v terénu. Na zemědělských plochách, ale i v lesních porostech byly shledány odvodňovací rýhy a příkopy. Vodní toky s minimem břehových porostů regulované napřímením byly pozorovány zejména v lokalitách Nové Vsi pod Pleší a Řitky. Snaha o nápravu nevhodných regulačních zásahů na vodních tocích z šedesátých a sedmdesátých let 20. století byla zaznamenána v katastrálních územích Čisovic a Kytína. Opatření směřující ke zlepšení odtokových poměrů v krajině, ve smyslu snižování nepříznivých účinků povodní a sucha a zvyšování ekologické stability krajiny provedené na území obce Kytín, ilustrují ukázky koryta Bojovského potoka na obrázku 30 a obrázku 31.

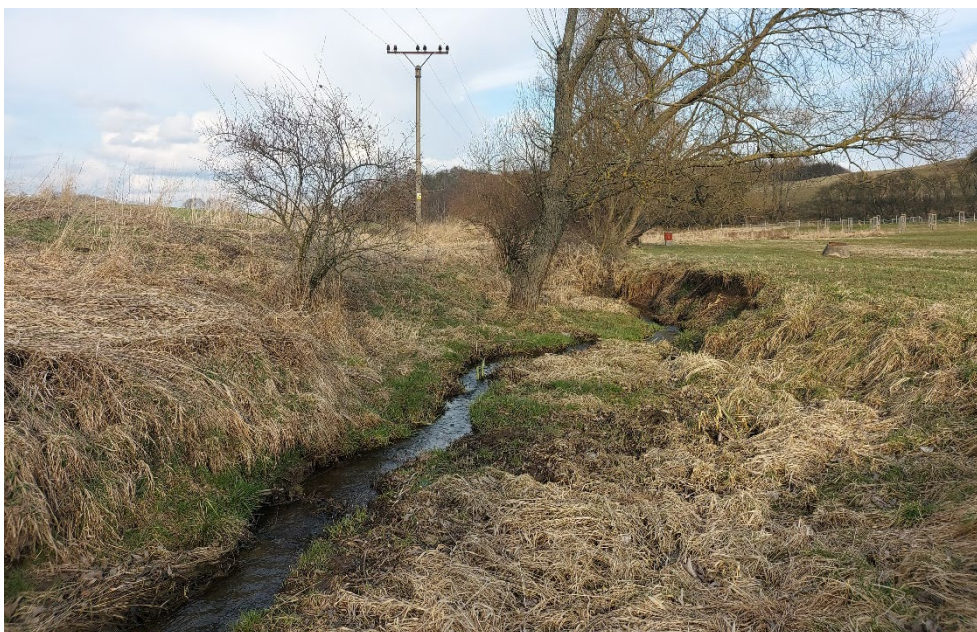
**Obrázek 31: Meandry Bojovského potoka po revitalizaci koryta pod zastavěným územím obce, k. ú. Kytín**

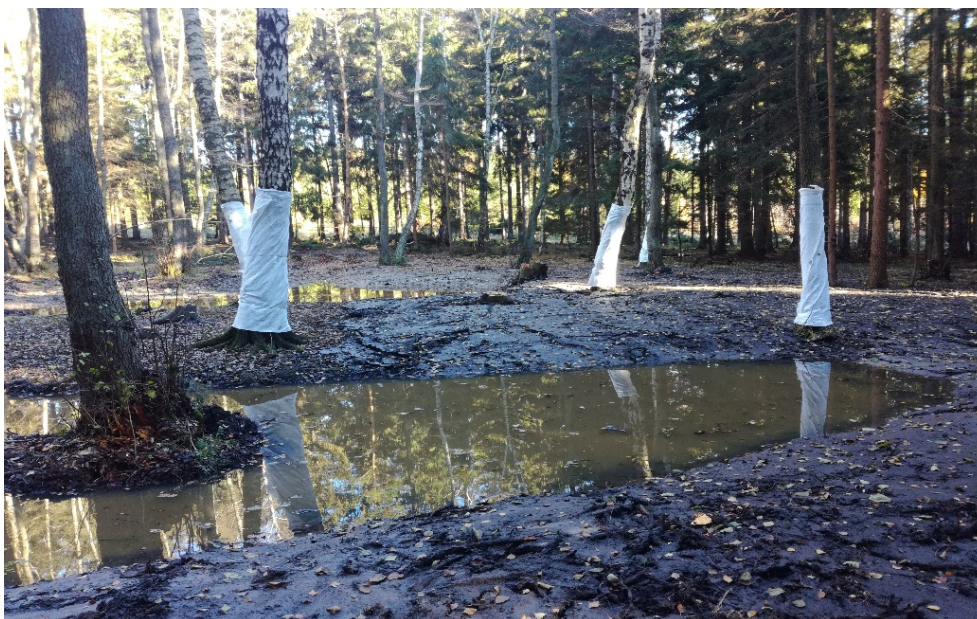
**Obrázek 30** Revitalizace soustavy tůní na mokřadu U Boudy, k. ú. Kytín

Při verifikaci dat terénním průzkumem byla v k. ú. Kytín zjištěna aktivní obnova lesních tůní prováděná Lesy ČR. Na mokřadu pod lesním pramenem U Boudy byla obnovena zazemněná tůň. V rámci stavby bylo vykáceno 35 stromů (Jakub HARSA, II. 2021, in verb.). Z prostoru tůně byly odtěženy prokořeněné zeminy s kamenitou složkou a tlející dřevní hmotou. V blízkém okolí byly v místech největšího zamokření vybudovány další čtyři menší tůně propojené drobnými strouhami (obrázek 30).

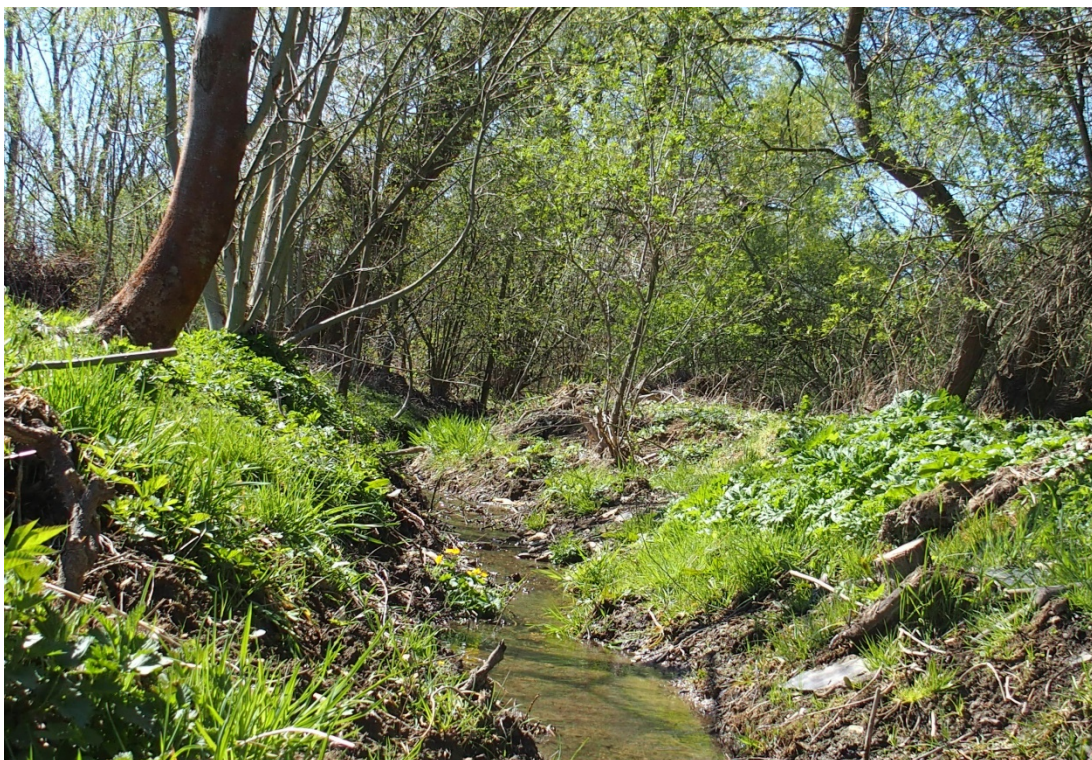
**Zahořanský potok – probíhající prořezávání břehových porostů (Čisovice)**

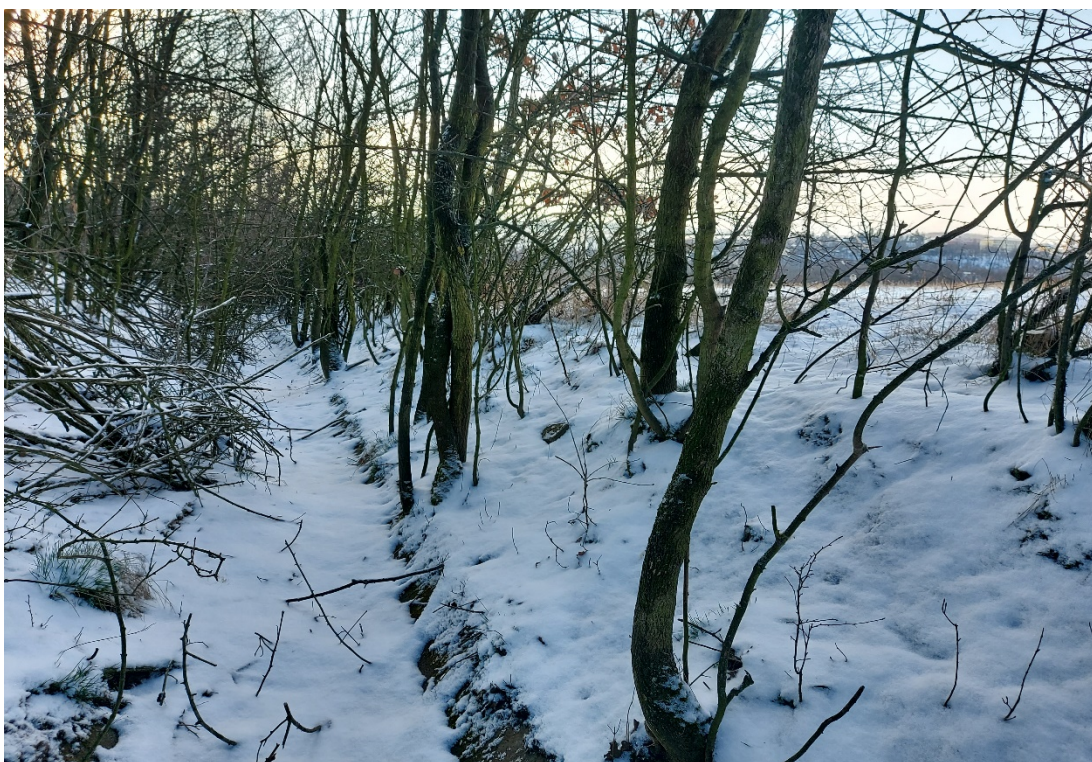
**Koryto příležitostně vodoteče opevněné betonovými tvarovkami (polní mez pod PP Hřebený – Řitka)**

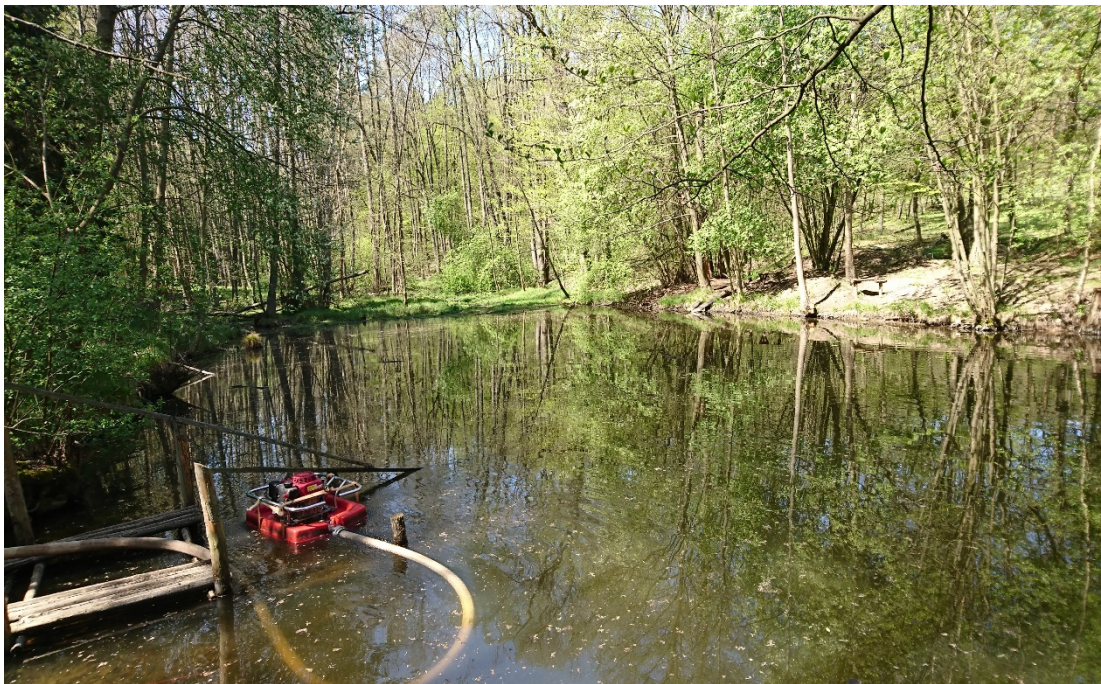
**Čerpání vody pro závlahu v lesním školkařství (Kytín – lesní vodní nádrž Chouzavá)**

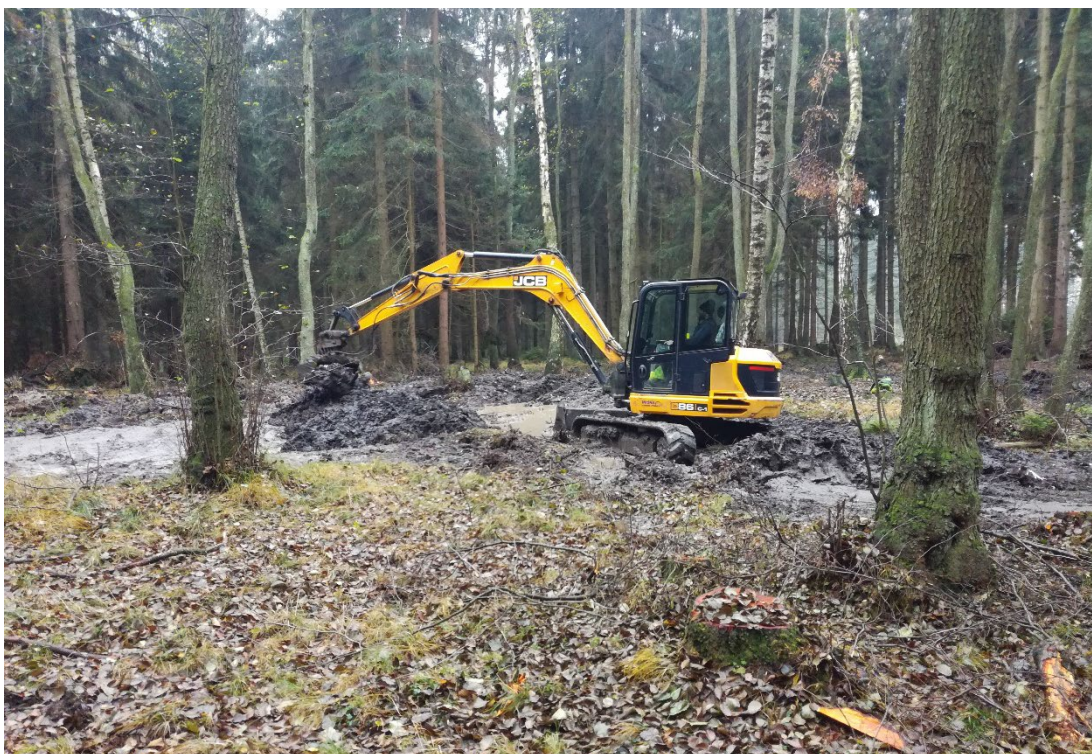
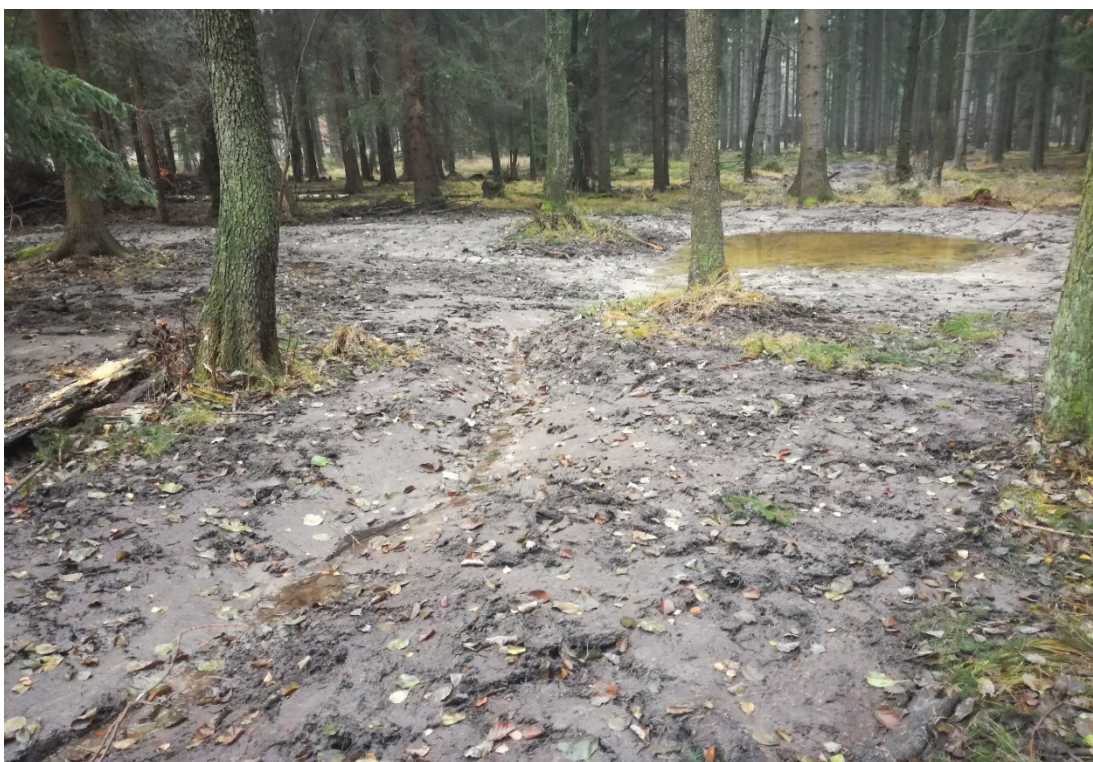
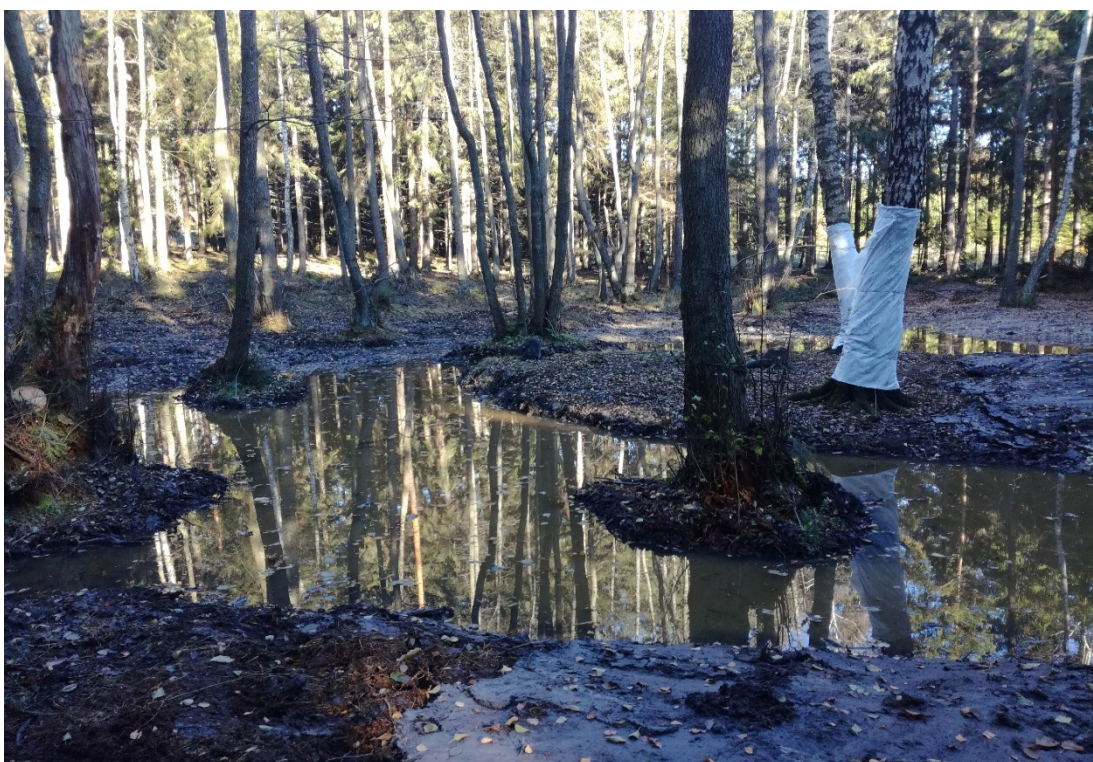
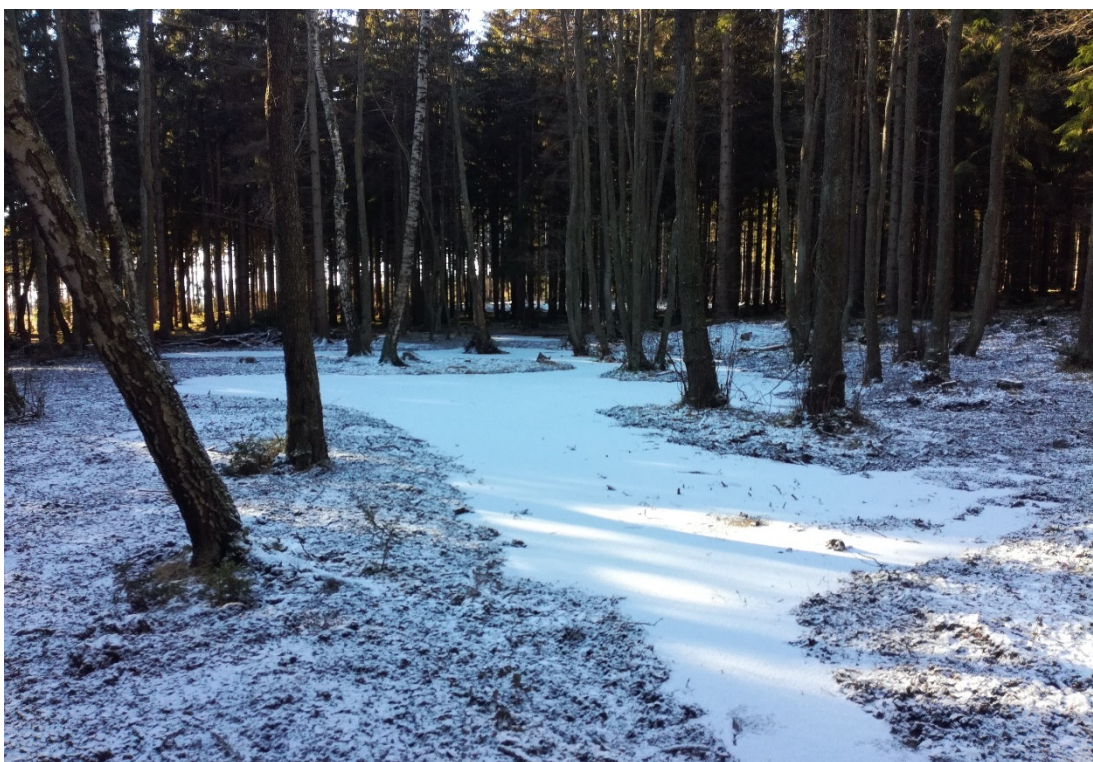
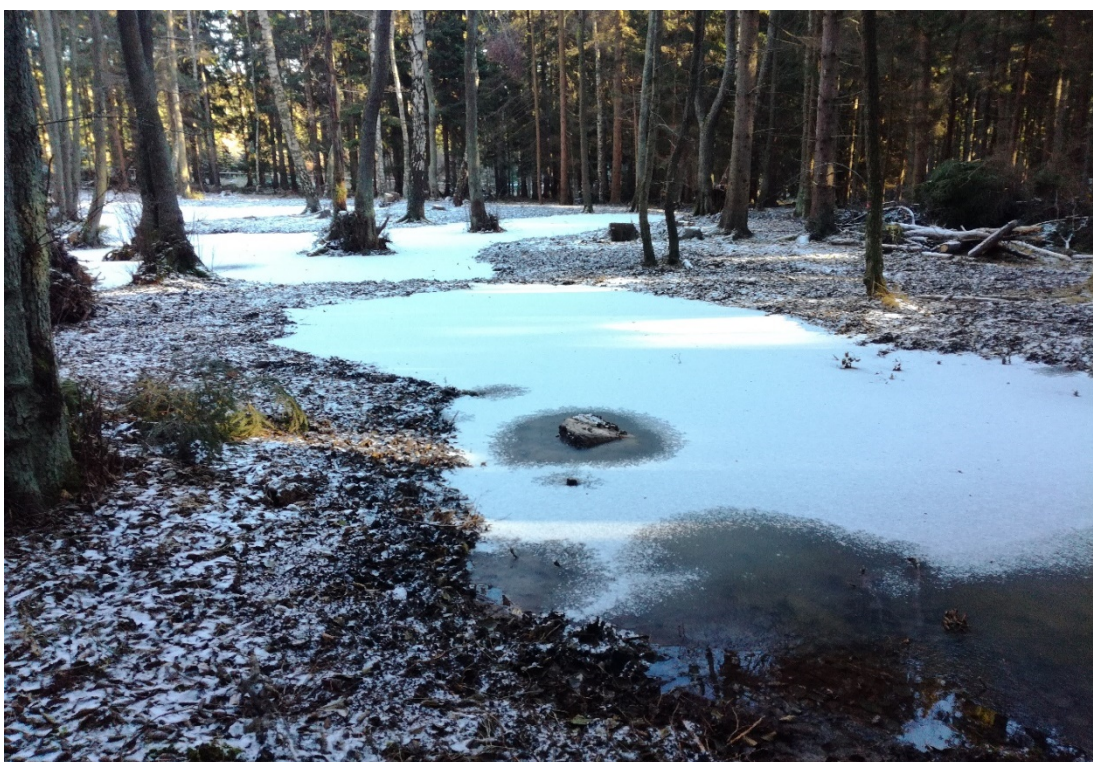
Revitalizace lesních tůní mokřadu U Boudy (Kytín), stav ke dni 11. 11. 2020

**Revitalizace lesních tůní mokřadu U Boudy (Kytín), stav ke dni 18. 11. 2020**

**Revitalizace lesních tůní mokřadu U Boudy (Kytín), stav ke dni 25. 11. 2020**

**Revitalizace lesních tůní mokřadu U Boudy (Kytín), stav ke dni 29. 12. 2020**
