UNIVERZITA PALACKÉHO V OLOMOUCI

**Ovlivnění fluviálních procesů ve městech na příkladu
Kopřivnice a Nového Jičína**

Diplomová práce

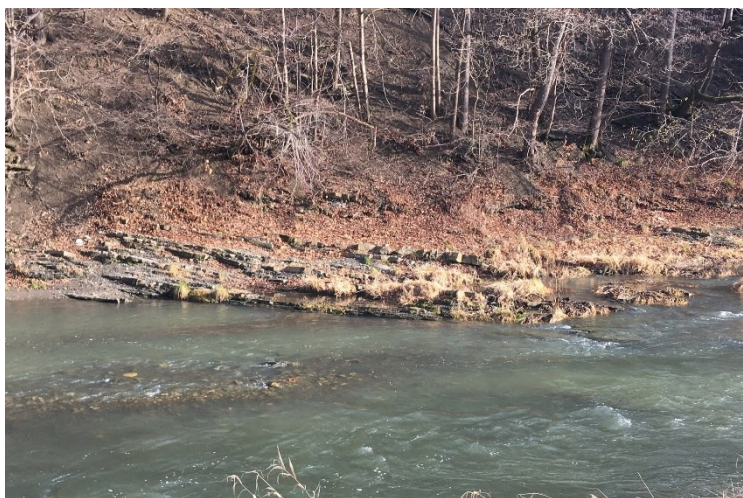
Obr. 4: Výchoz frýdeckých vrstev v korytě Lubiny ve Vlčovicích (ř. km 21,8-22,0)
(© J. Polášek; únor 2022)

šedých, prachovito-písčitých vápňitých jílovců, slínů a jemně zrnitých pískovců vytvářejících charakteristická lamina a tenké vložky (Stráník a kol., eds. 2021), jak je možno vidět na Obr. 3.

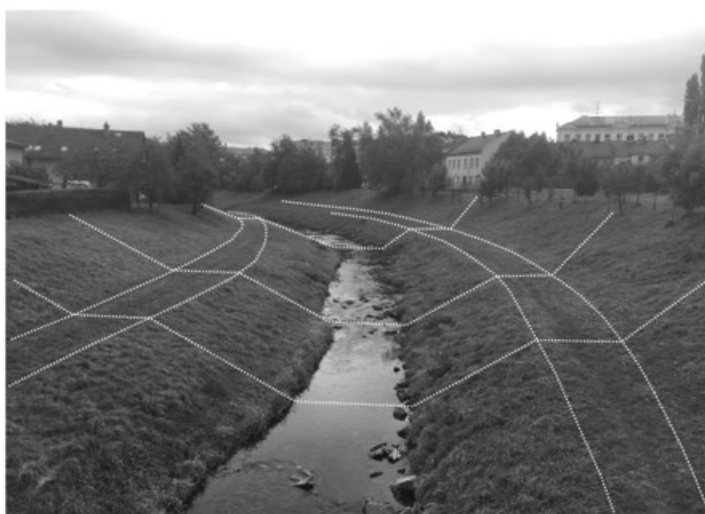
Obr. 5a: Ochranná hráz na Jičínce s typickým lichoběžníkovým profilem
(© J. Polášek, říjen 2021; upraveno)

Ochranné hráze jsou příkladem výrazné antropogenní modifikace terénu podél vodních toků. Na území ČR jsou rozšířeny zejména podél vodních toků v zastavěných územích sloužících jako ochrana před povodněmi (Smolová, Vítek 2010). Vlastní tělesa ochranných hrází by se měla navrhovat tak, aby umožňovala spolehlivé odvádění povodňových průtoků a příznivě ovlivňovala hydraulickou činnost řečiště (MZe ČR, MŽP ČR 2014). Nedílnou součástí profilů ochranných hrází jsou tzv. bermy (z *niz. baerm*), což jsou ploché postranní lavice mezi kynetou a svahem (Just a kol. 2005, Just 2010, Říha 2010). Ve skutečnosti existuje několik typů berem, přičemž v obou zájmových územích se lze podle Justa (2010) setkat s tzv. suchými bermami, jež bývají vyvýšeny nad úroveň běžných hladin v korytě (Obr. 5a, 5b). K jejich zatopení dochází pouze během větších průtoků. Nejčastěji se k sanaci svažných břehů využívá ohumusovaných travních směsí, které během roku vyžadují pravidelný management (mechanické, případně manuální kosení svahů a berem). S ohledem na navrhovanou šířku berem je možno tyto horizontální struktury využívat jako účelové komunikace (Říha 2010, Just 2010).

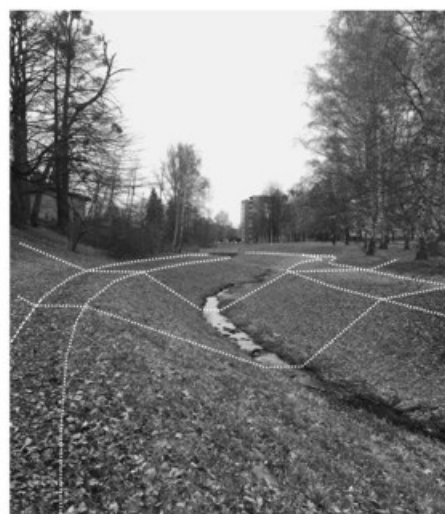
Obr. 5b: Ochranná hráz na Kopřivničce
(© J. Polášek, říjen 2021; upraveno)

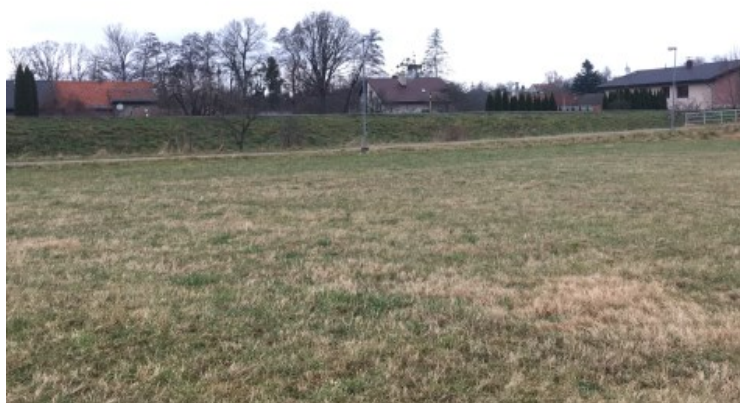
Obr. 6: Pohled na hráz a zátupu zaniklého rybníka v nivě řeky Lubiny v Kopřivnici
(© J. Polášek, listopad 2021)

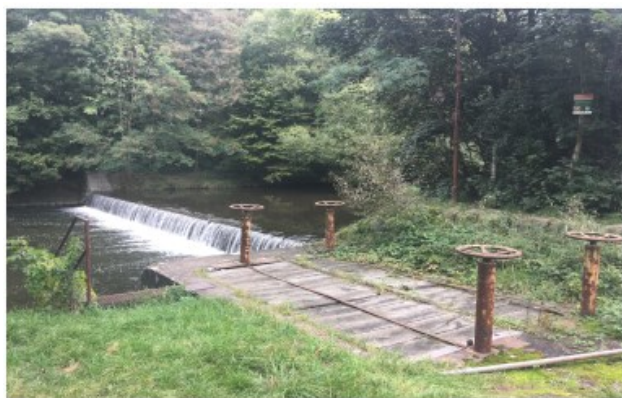
Obr. 7a: Jez na Lubině s odběrným zařízením pro VD Větrkovice
(© J. Polášek, říjen 2021)

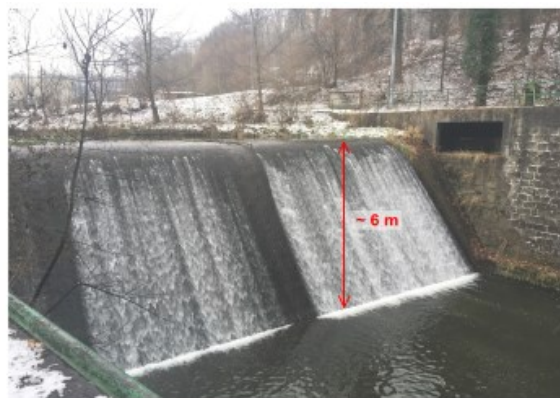
Obr. 7b: Jez na Jičínce v místní části Žilina
(© J. Polášek, listopad 2021)

Historie jezu na řece Jičínce (Obr. 7b) se datuje do konce 19. století (Polášek 2017). O vybudování jezu se zasadili zdejší majitelé textilních továren, ke kterým byla voda dopravována sítí mlýnských náhonů (ÚZSVM 2017; Balatka, Jurok, Kafková a kol. 2011). Bezprostředně po ukončení druhé světové války, v roce 1945, na základě prezidentských dekretů připadla stavba do rukou státu, následně byl jez spravován různými státními subjekty až do roku 2000 (ÚZSVM 2017). Dle zákona č. 219/2000 Sb. o majetku České republiky správa nad dílem připadla pod gesci ÚZSVM, který následně na základě platného vodního zákona převedl stavbu Lesům ČR, které do dnešní doby vykonávají správu na

příslušném úseku Jičinky (ÚZSVM 2017). Výška jezu kolísá okolo 6 m, což je v porovnání s ostatními příčnými stavbami napříč regionem extrémní hodnota (Kirchner, Smolová 2010, 206). Proti extrémně nebezpečnému jezu se již v minulosti ohradil místní osadní výbor s cílem jeho snížení, čímž by se zvýšila samočistící schopnost a průtočná kapacita koryta (Polášek 2017). Do dnešní doby se jez dochoval ve své původní podobě. V květnu 2017 však Lesy ČR investovaly finanční prostředky do rekonstrukce opěrné zdi v místě vývařiště v podjezí, která zpevňuje přiléhající lesní pěšinu na levém břehu Jičinky (Polášek 2017).

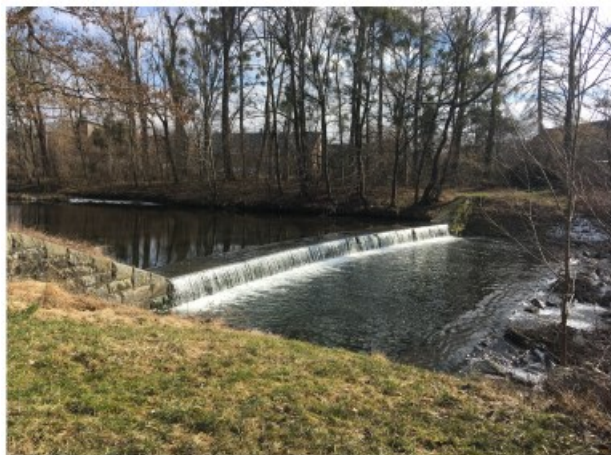
Obr. 8a: Spádový stupeň na Lubině (ř. km 18,51)
(© J. Polášek, únor 2022)

Z Tab. 4 plyne, že nejvíce spádových stupňů bylo zaznamenáno v modelovém úseku řeky Lubiny. Použitým materiálem bylo ve všech případech kamenné zdivo a nedílnou součástí všech těchto příčných byly balvanité skluzy, což je rovněž patrné i na Obr. 5a. Naopak jednolitý betonový materiál byl využit při stavbě příčných stupňů na říčce Grasmance v k. ú. Loučce u Nového Jičína (Obr. 8b). Pouze dva spádové stupně byly spatřeny na úseku Jičínky vymezeném říčními kilometry 8,51–13,56.

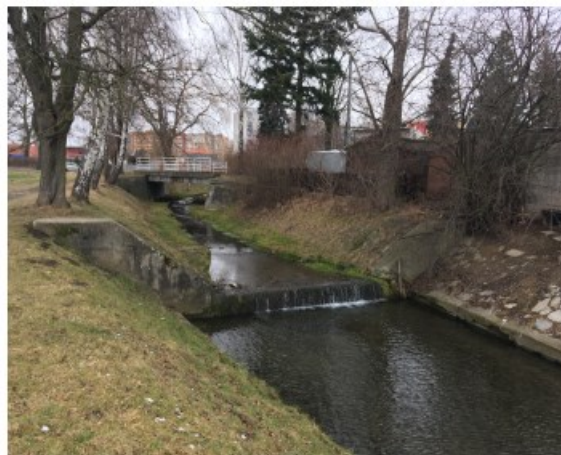
Obr. 8b: Betonový stupeň na Grasmance (ř. km 2,25)
(© J. Polášek, listopad 2021)

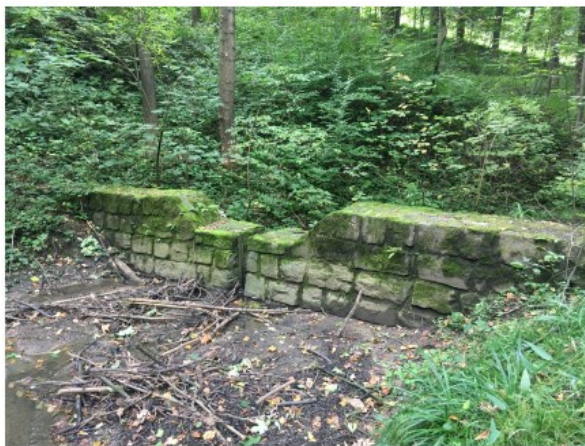
Obr. 9a: Kamenná přehrážka v pramenné oblasti Kopřivničky
(© J. Polášek, září 2021)

v rámci nichž byly zahrnuty tři zděné kamenné přehrážky vysoké 1,5–2¹⁶ m a jedna dřevěná přehrážka o výšce 2 m. Zbylé objekty zahrnují nízké dřevěné prahy (viz kap. 6.6) či stupně (Město Kopřivnice 2000). Finanční náklady byly vyčísleny na více než 3,5 miliónu, přičemž 80 % z celkové částky bylo podpořeno dotací z Ministerstva životního prostředí (Město Kopřivnice 2000).

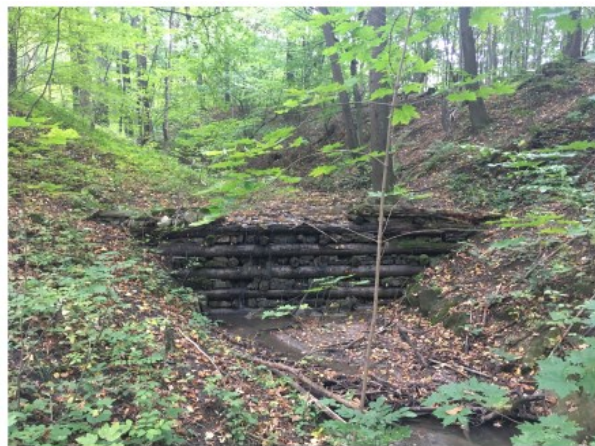
Obr. 9b: Srubová přehrážka na bezejmenném LP Kopřivničky
(© J. Polášek, září 2021)

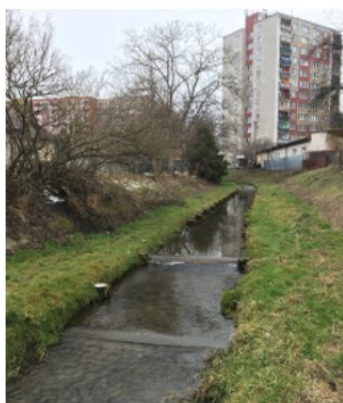
Obr. 10a: Soustava prahů na Grasmance
(© J. Polášek, listopad 2021)

Prahy představují vertikálně nejnižší (Kaletová 2017) příčné spádové objekty (Vokurka, Zlatuška a kol., eds. 2020). Podle ČSN (MZe ČR 2010) přepadová stěna dosahuje maximální výšky 0,3 m¹⁷. Kromě úpravy podélného sklonu nivelety jejich význam spočívá ve zmírnění účinků hloubkové eroze dna (Vokurka, Zlatuška a kol., eds. 2020). V rámci realizovaného terénního šetření bylo nejvíce prahů identifikováno na středním toku Grasmanky (ř. km 2,45–2,58) nedaleko sídliště v Loučce (Obr. 10a) a v revitalizovaném úseku (ř. km 5,61–5,72) Kopřivničky (Obr. 10b).

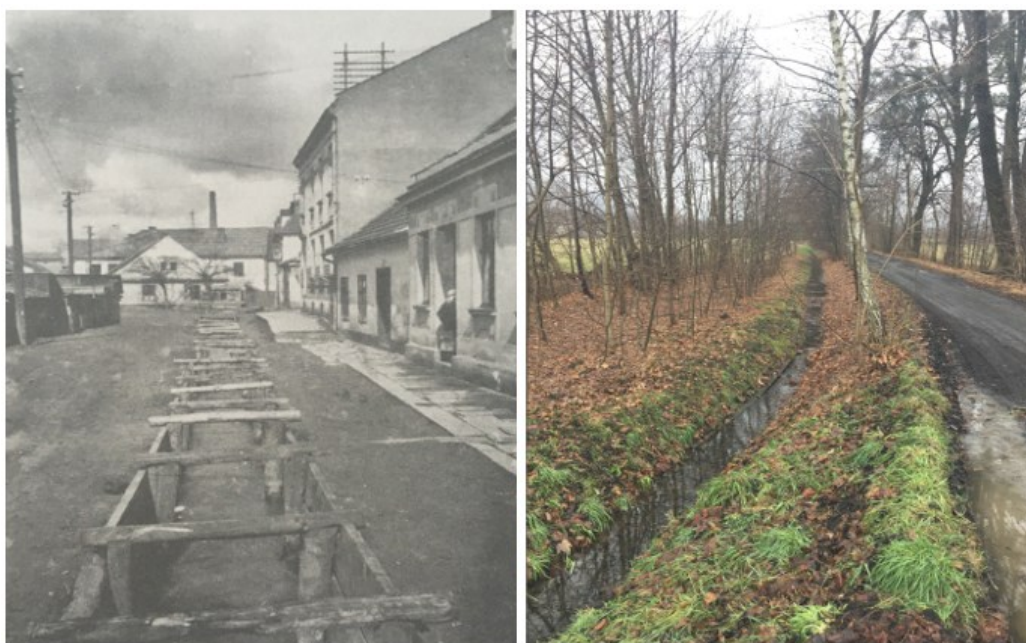
Obr. 11a: Dobový pohled na zaniklý náhon v Novém Jičíně © Baletka, Jurok, Kafková a kol. 2011

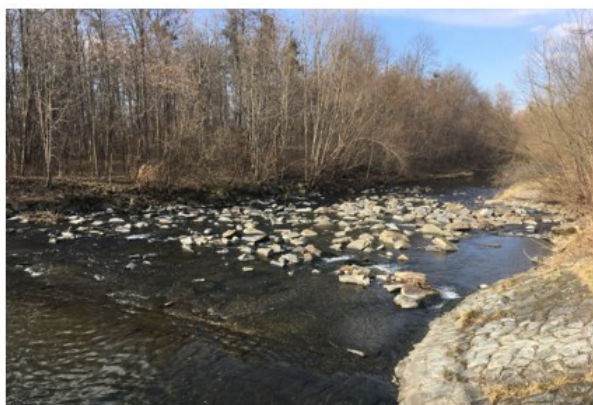
Obr. 12a: Balvanité skluzy na Lubině (ř. km 17,97–18,00)
(© J. Polášek, únor 2022)

Skluzy představují spádové objekty, které svým vzhledem připomínají přirozené, případně přírodě blízké útvary na dnech koryt toků (Kaletová 2017; Vokurka, Zlatuška a kol., eds. 2020). Obecně se doporučuje umísťovat skluzy do těch úseků řečišť, jejichž podélný sklon se pohybuje v rozmezí od 6,5– 10 % (Vokurka, Zlatuška a kol. eds. 2020). Důležitým požadavkem při jejich konstrukci je podle Kaletové (2017) zachování migrační propustnosti pro ryby a ostatní živočichy vázané na ekosystémy tekoucích vod. V rámci vodohospodářských a bystrinných úprav se nejčastěji za účelem tlumení přepadající vody (MZe ČR, MŽP ČR 2014) využívá skluzů se zdrsňenou skluzovou plochou - tzv. *balvanitých skluzů* (Vokurka, Zlatuška a kol., eds. 2020). Aplikace balvanitých skluzů se jeví vhodná při rozsáhlejších úpravách jako vhodná alternativa k soustavě stupňů a prahů v korytě (Kaletová 2017). Velká hustota balvanitých skluzů byla zaznamenána jak na Lubině (Obr. 10a), tak na Jičínce (Obr. 11b), rovněž skluzy vhodně doplňují opevněné břehy v podobě kamenného záhozu a rovnaniny.

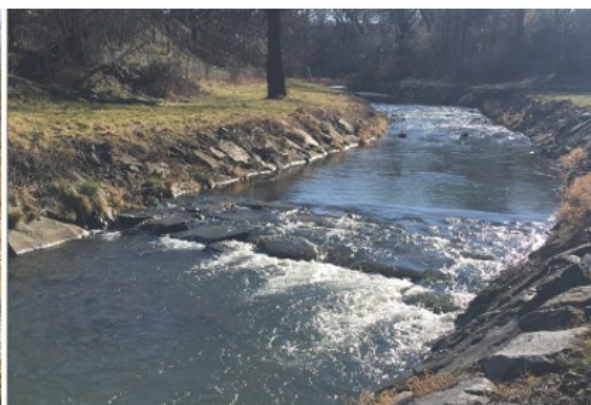
Obr. 12b: Kaskáda skluzů na Jičínce (ř. km 10,10–10,20)
(© J. Polášek, únor 2022)

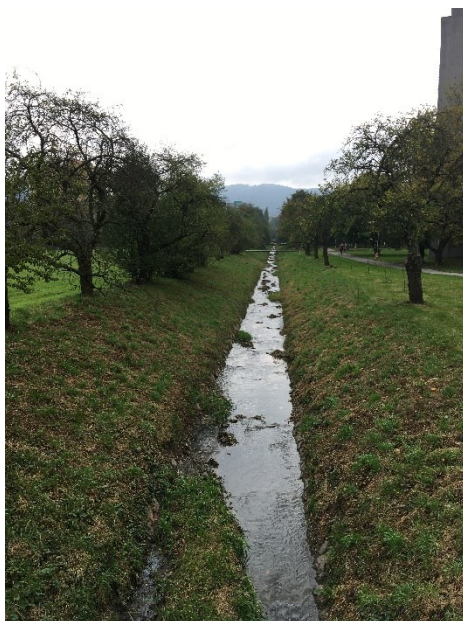
Obr. 14: Napřímené a zahloubené koryto Kopřivničky
(© J. Polášek, říjen 2021)

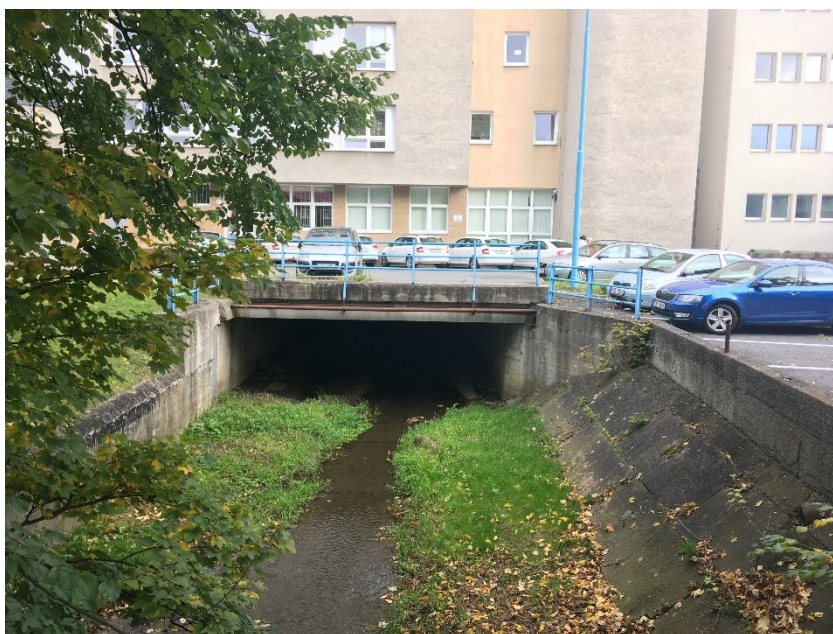
Obr. 16: Vyústění zaklenutého úseku Grasmanky v ř. km 0,88
(© J. Polášek, říjen 2021)

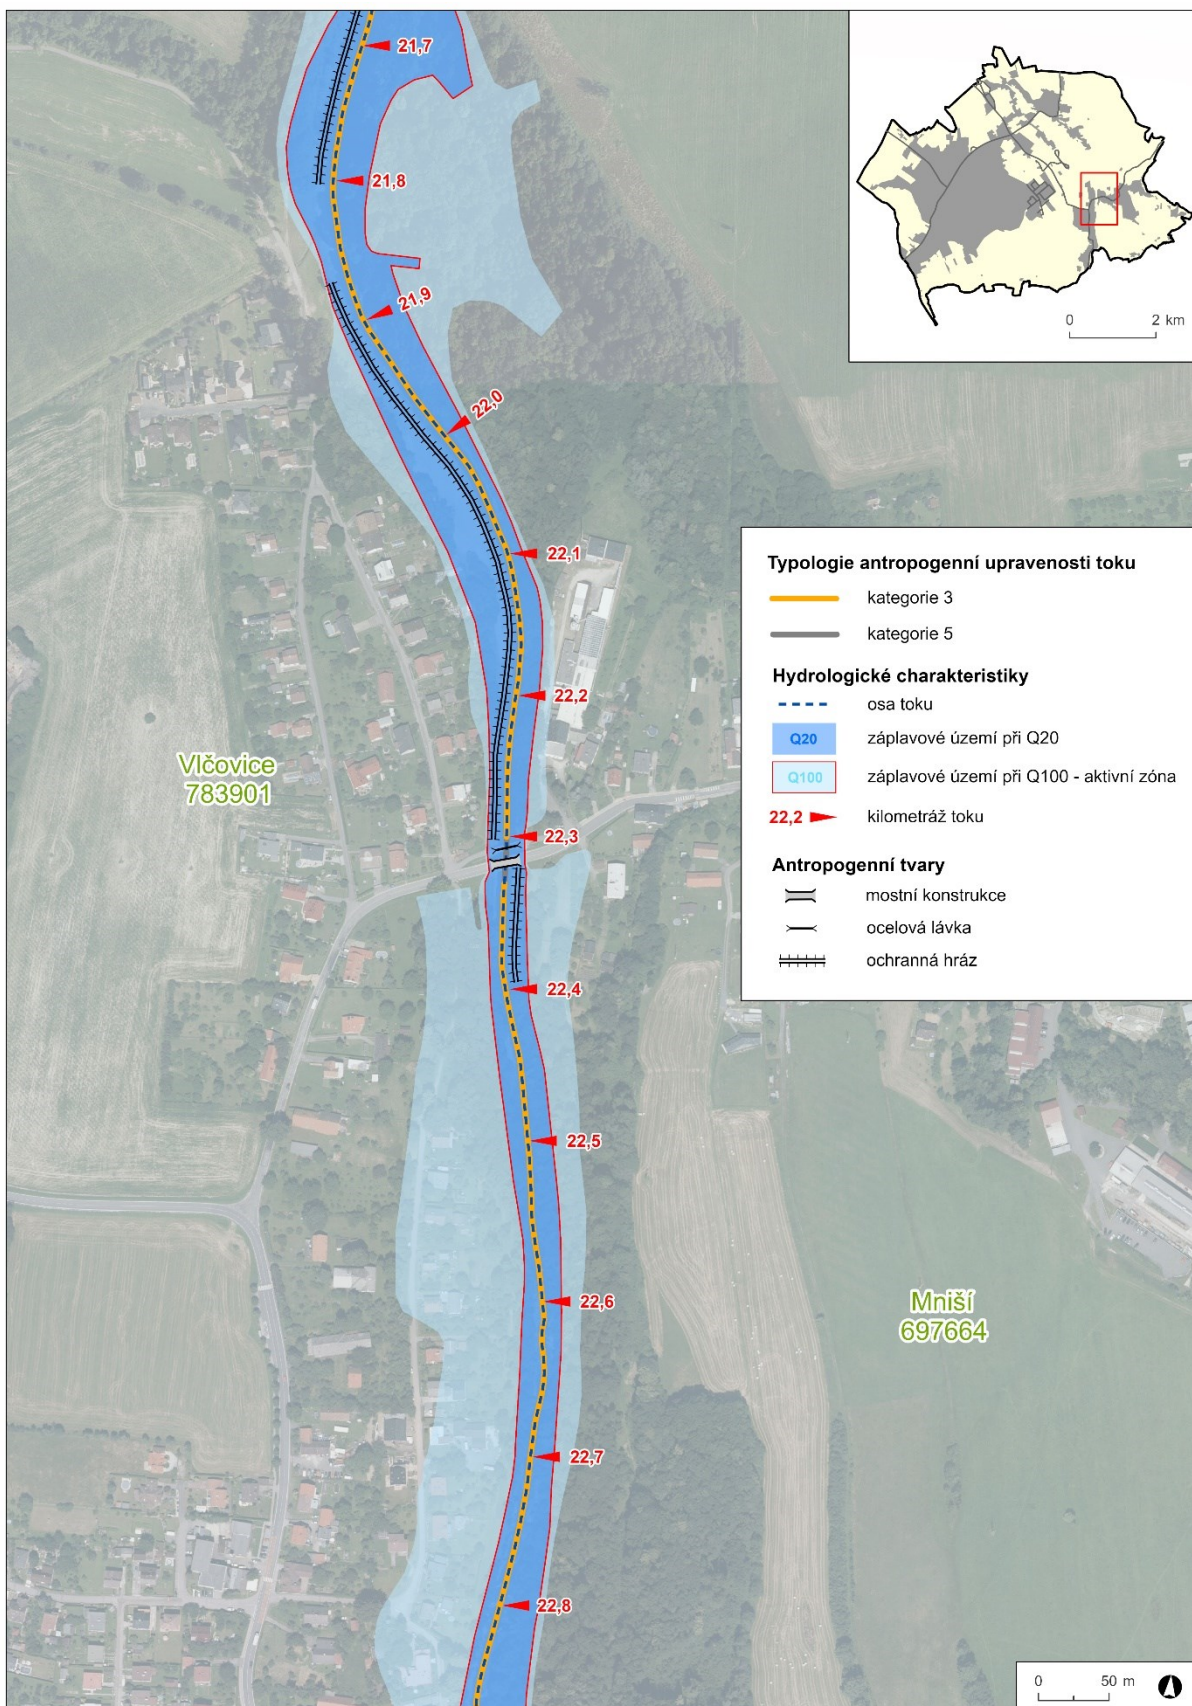
Obr. 18d: Antropogenní upravenost Lubiny v ř. km 21,68–22,89
 Zdroj: © DIBAVOD, © ČUZK; vlastní zpracování

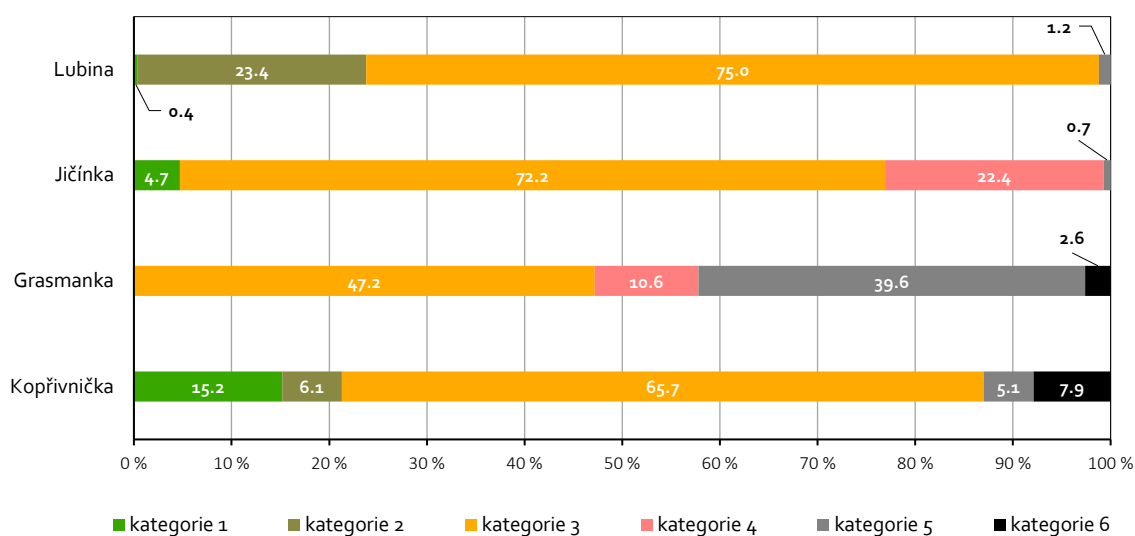
Obr. 24: Podíl jednotlivých typů antropogenních úprav modelových toků v zájmovém území
Zdroj: vlastní výpočty

Tato hypotéza potvrdila dlouhodobý trend razantní transformace vodních toků s cílem jejich zkapačtitnění v souvislosti s převedením povodňových průtoků (viz např. Just a kol. 2005, Just 2010). Díky terénnímu šetření bylo zjištěno, že u všech modelových toků nejčtetnějším typem úpravy je vyprofilované koryto s jednoduchým či dvojitým lichoběžníkem v příčném profilu (kat. 3 na Obr. 24).
