ANALÝZA VLIVU AKTIVNÍCH BEZPEČNOSTNÍCH PRVKŮ VOZIDEL NA OCHRANU CHODCŮ PŘI POSUZOVÁNÍ SILNIČNÍCH NEHOD

ANALYSIS OF IMPACT OF ACTIVE SAFETY ELEMENTS IN VEHICLES ON PEDESTRIAN
PROTECTION FOR TRAFFIC ACCIDENT INVESTIGATION

DIZERTAČNÍ PRÁCE
DOCTORAL THESIS

Ing. PETER VERTAĽ

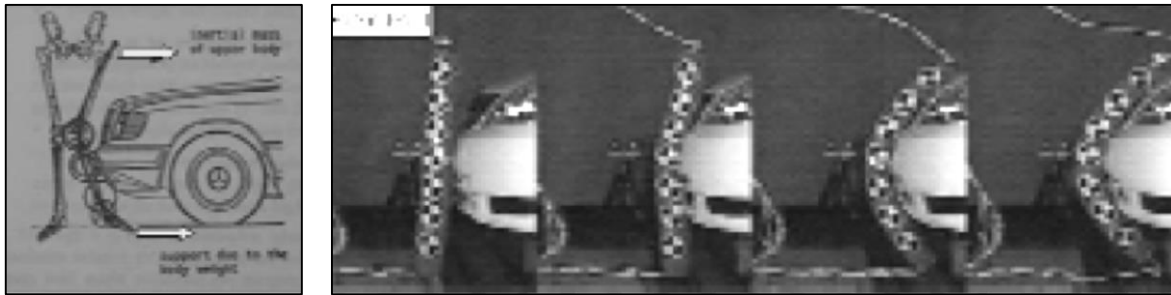
Obr. 11 Zobrazenie deformácie impaktoru Flexi PLI GTR pri teste. [9]

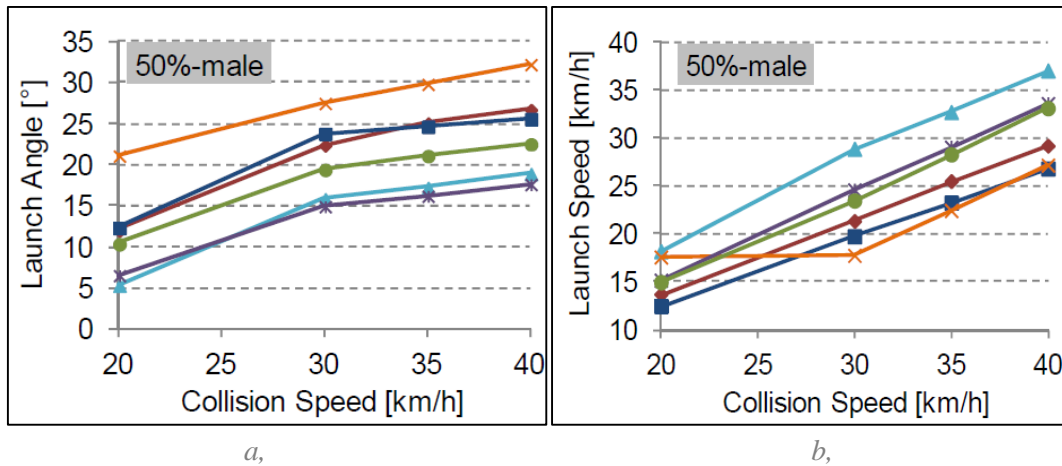
Obr. 21 a, Závislosť dosiahnutého uhla letu chodca na rýchlosti vozidla b, Rýchlosť chodca prevzatá od kolidujúceho vozidla. [16]

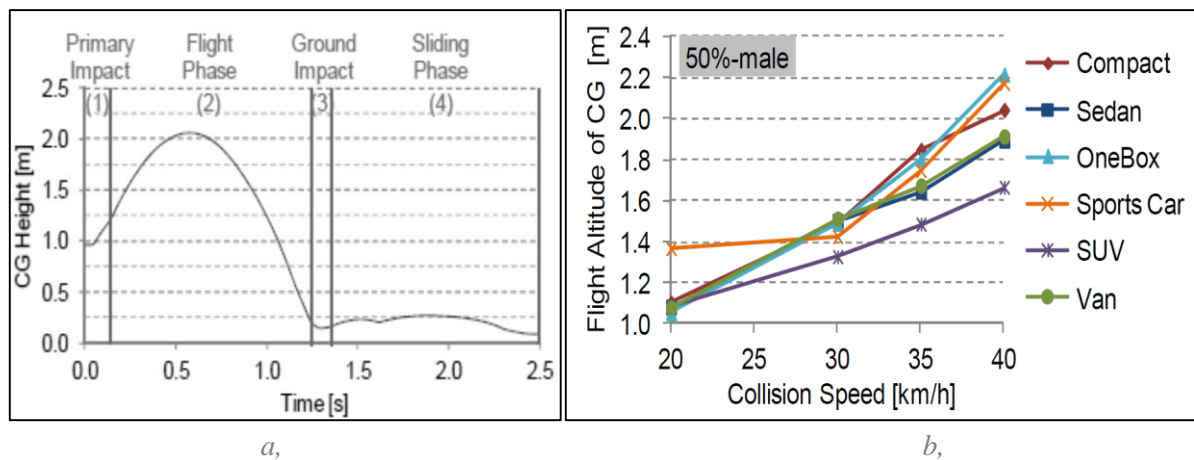
Kinematika chodca v priebehu letu môže byť ilustrovaná pomocou pohybu ťažiska chodca v priestore (Obr. 22). Krivka zodpovedá simulácii v Madymo prostredí s 50th percentil dummy a SFC vozidlom jazdiacim 40 km/h. Krivka znázorňuje štyri fázy pohybu ťažiska chodca po zrážke. V prvej fáze dochádza v dôsledku pohybu trupu po prednej kapote vozidla k miernemu zvýšeniu polohy ťažiska chodca. Druhá fáza reprezentuje rotáciu okolo sagitálnej osi a následný let dummy. Letovú fázu je možné popísať v niektorých prípadoch aj krivkou paraboly. Na konci letovej fázy dochádza k impaktu hlavy o zem a následnému šmýkaniu sa dummy po zemi a jej spomaleniu do konečného stavu.

Obr. 22 a, Fázy letu chodca po zrážke b, výška letu chodca v závislosti na druhu vozidla. [16]

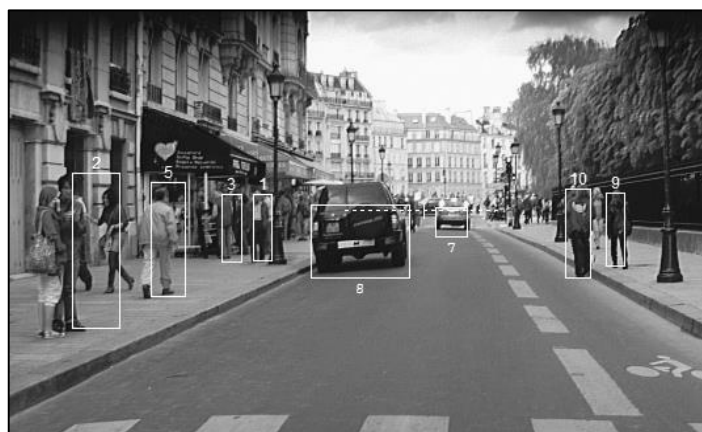
Mono kamery sa používajú prevažne v aktívnych asistenčných systémoch ako je udržiavanie vozidla v jazdnom pruhu, aktívny tempomat, rozpoznávanie značiek a núdzové brzdenie. Kamera sa najčastejšie používa v kombinácii s radarom alebo lidarom. Po rozpoznaní objektu a jeho vzdialenosti radarom je pomocou kamery algoritmicky vyhodnotené, o aký objekt sa jedná. Vyhodnotená priestorová situácia je zobrazená na Obr. 26, kde je zřejmý rozdiel medzi chodcom a vozidlom.

Obr. 26 Príklad rozpoznávania objektov z mono kamery. [27]

System obsahujúci kombináciu radara a kamery môže následne autonómne vyhodnocovať cestnú premávku a v prípade potreby brzdiť bez zásahu vodiča. Algoritmus výpočtu zahrňuje preddefinovaný postoj kráčajúcej osoby, ktorý je porovnávaný s objektom zaznamenaným z kamery. Mono kamera však nedokáže objekt trakovať, t.j. predvídať smer a rýchlosť pohybu objektu ako stereo kamera. [28]

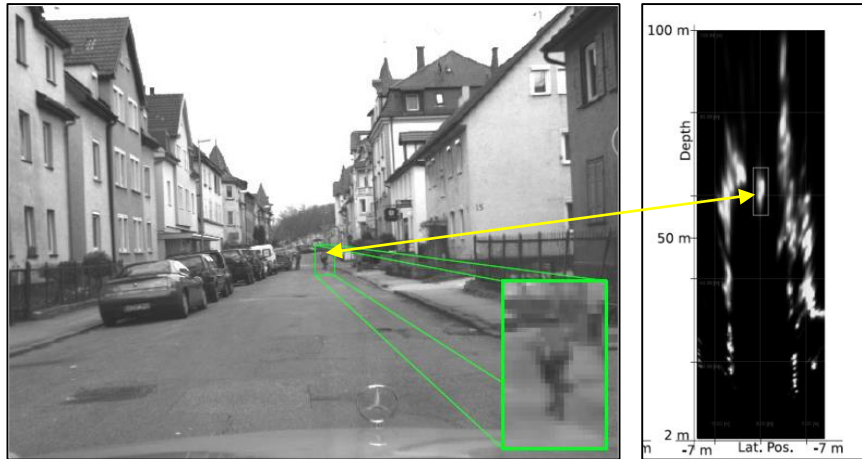
Následným spracovaním obrazu je možné previesť 3D podobu obrazu do 2D karteziánskej sústavy. Z obrázku je zrejmé, že v koridore vozidla sa nachádza objekt – cyklista a po jeho ľavej strane osoba stojaca pri vozidle. Počiatok súradnicových sústav je v tomto prípade centrovaný na vozidlo. Je zrejmé, že neistota stereofónneho merania hĺbky obrazu rastie kvadraticky a z tohto dôvodu je cyklista značne rozmazaný v súradnicovom systéme.

Obr. 28 Prevod obrazu do karteziánskeho súradnicového systému. [30]

Mriežka zobrazujúca objekty v jazdnom smere a koridore vozidla je v karteziánskom súradnicovom systéme. Toto zobrazenie bolo prepočítané pre názornosť situácie. Karteziánsky systém ale nie je vhodný pre výpočet voľného priestoru pred vozidlom. Riadiaca jednotka pri vyhodnocovaní okolia pracuje v smere dopadu svetelných lúčov odrazených od objektov na snímací čip kamery. Z tohto dôvodu je pri vyhodnocovaní prekážky využívaný polárny súradnicový systém, v ktorom je vyhodnocovanie možného objektu jednoduchšie.

V zobrazenom príklade na Obr. 28 sa jedná o objekt (človeka), ktorý je statický, jednoznačne viditeľný a jednoduchý na vyhodnotenie. Keďže mestská premávka predstavuje ďaleko väčšie riziká a objekty nie sú statické, musí sa systém na detekciu prekážok vysporiadať aj s pohybom objektov. Systém musí presne odhadnúť pohyb objektu a predvídať potenciálnu zrážku. Tento problém je znázornený na Obr. 29a. Bežiaci chodec sa objaví za vozidlom, ktoré je v pohybe. Chodec sa snaží prebehnúť cez cestu. Obrázok zobrazuje grafickú mapu vzdialenosti objektov od vozidla. Farebná škála je definovaná od červenej (najbližší objekt) po zelenú (najvzdialenejší objekt) Obr. 29b. Rozpoznanie chodca nie je jednoznačné a v druhom stupni vyhodnocovania splýva chodec s vozidlom. Na Obr. 29c je vidieť následný výstup algoritmu, kde je k jednotlivým priestorovým bodom zobrazený jednoduchý vektor. Z obrázka už je viac zrejmé rozpoznať chodca, ale stále to je nedostatočné.

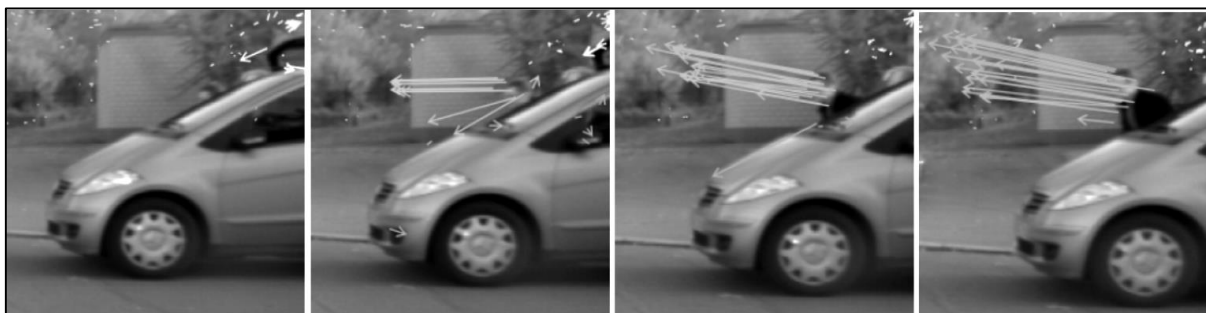
Tretím a posledným krokom pri vyhodnotení takejto situácie je algoritmus, ktorý je zameraný na segregáciu objektov a ich trakovanie. Algoritmus pracuje po sebe idúcimi snímkami a vyhodnocuje možnú segregáciu objektov a ich pohyb. Na Obr. 30 je zobrazený výsledok tohto algoritmu. Zľava doprava je možné vidieť časový priebeh od prvého rozpoznania chodca v čase 0 a následné 80, 160 a 240 ms vo vzťahu k prvotnému výskytu. Odhadované vektory odpovedajú predpokladanému smeru a rýchlosti pohybu chodca.

Obr. 30 Príklad trakovania pohybu chodca pomocou stereo kamery. [30]

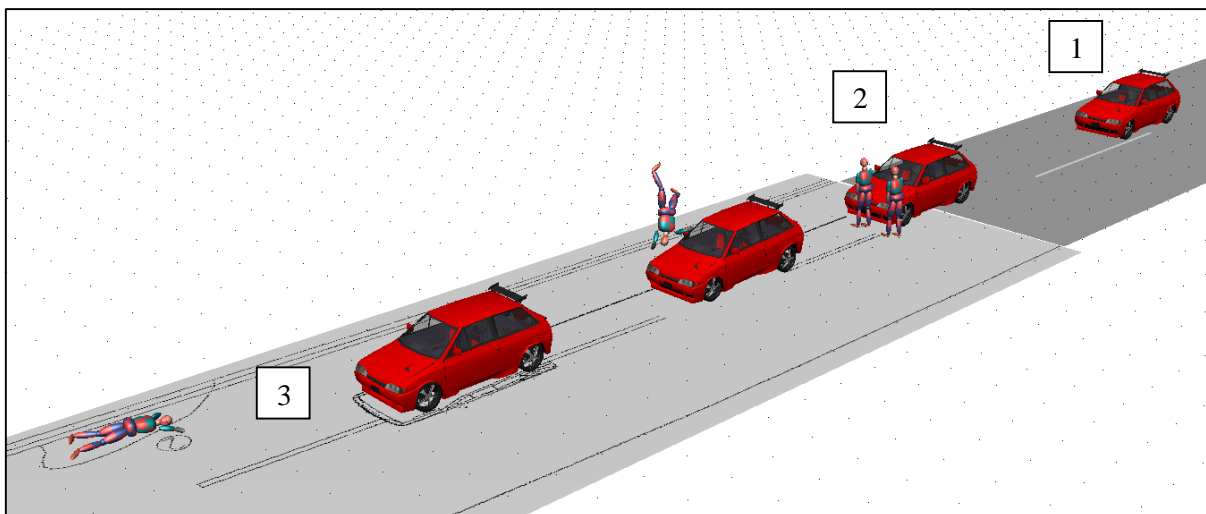
cca 3,6 km/h. K zrážke vozidla s chodcom došlo v oblasti č.3 prednej časti vozidla. Vodič reagoval cca 0,8 s pred zrážkou na pohyb chodca.

Obr. 50 Vizualizácia priebehu dopravnej nehody – prípadová štúdia č.2. Poloha č.1 zobrazuje reakciu vodiča, č.2 nábeh brzdného účinku na vozidle a č. 3 konečnú polohu vozidla a chodca. [60]

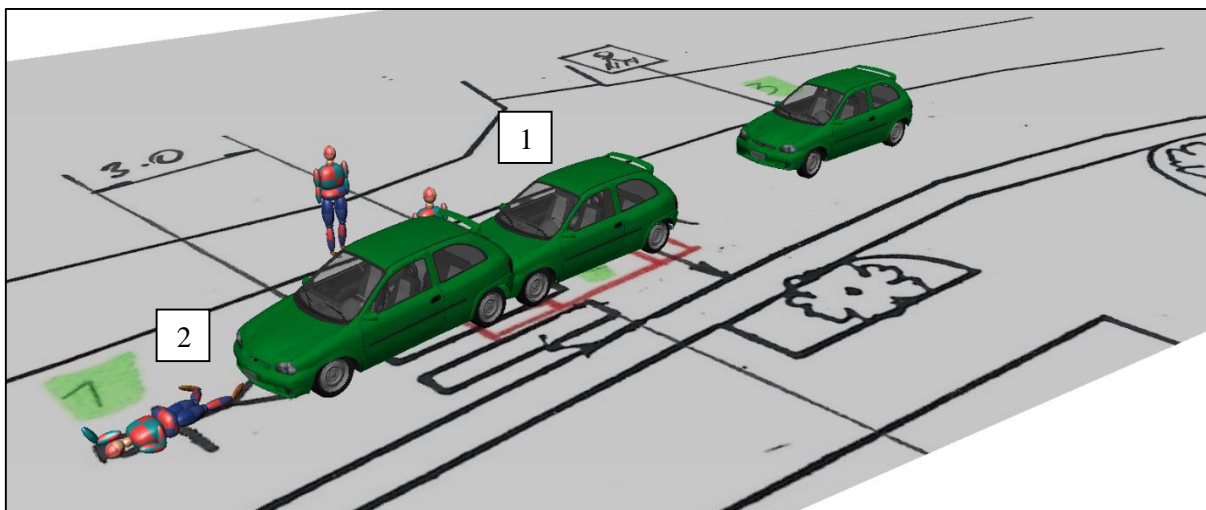
Z analýzy štúdie č.3 vyplynulo, že vozidlo Opel Corsa jazdilo pred zrážku v priamom smere rýchlosťou cca 12 km/h. Chodec vstúpil kolmo do jazdného koridoru vozidla z pravej strany rýchlosťou cca 4,2 km/h. K zrážke vozidla s chodcom došlo v oblasti č.2 prednej časti vozidla. Vodič nereagoval pred zrážkou na pohyb chodca.

Obr. 51 Vizualizácia priebehu dopravnej nehody – prípadová štúdia č.3. Poloha č.1 zobrazuje reakciu vodiča, poloha č.2 konečnú polohu vozidla a chodca. [60]

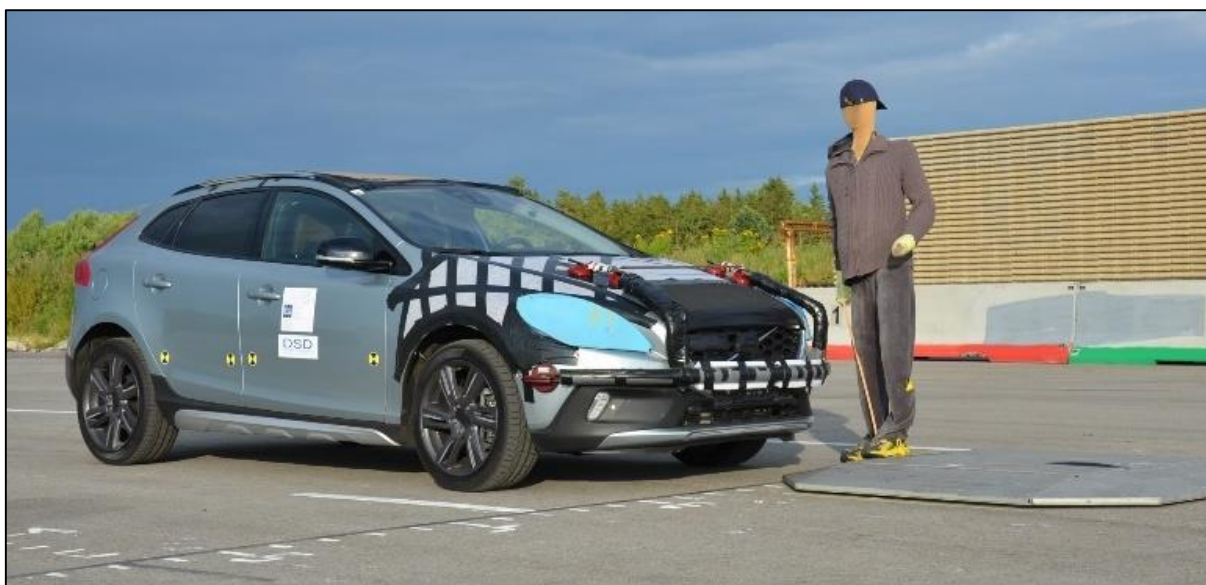
Obr. 67 Testovacie auto, figurína a autonómna plošina – UFO. [60]

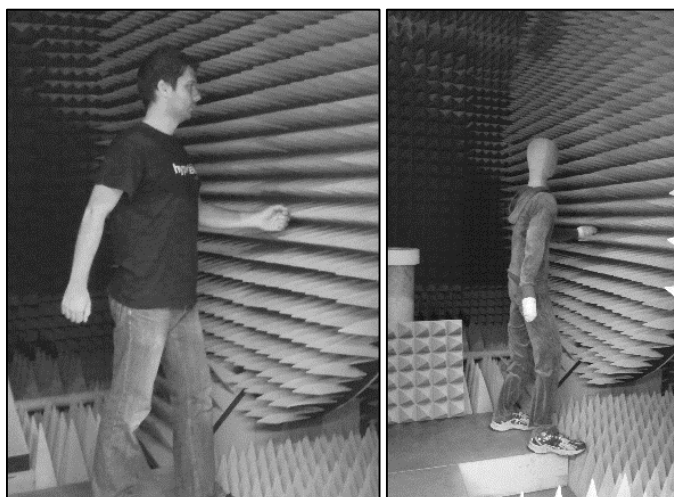
Pri vyhodnocovaní odrazových vlastností figuríny v bočnom pohľade bola použitá poloha osoby a figuríny vyobrazená na Obr. 72. Figurant oblečený v tričku a nohaviciach bol vzdialený približne 2,7 m od zdroja radarových vln, ľavú ruku mal zalomenú v lakti a pravú ruku mierne zapaženú. Nohy figuranta boli v polohe mierneho vykročenia. Pozícia figuríny bola približne 2,8 m od zdroja radarových vln. Figurína mala oblečenú teplákovú súpravu a športovú obuv.

Obr. 72 Poloha figuranta a figuríny v miestnosti pri bočnom meraní. [60]

Graf 4 znázorňuje porovnanie prázdnej anechoickej miestnosti, s figurantom, s figurínou pred úpravou a následne po úpravách. Z grafu je zrejmé, že samotná figurína bez úprav má cca o 15 dB nižšie hodnoty odrazových vlastností. Pri úpravách figuríny bolo dosiahnuté stotožnenie vlastností na úroveň ľudského tela. Hodnota cca 55 dB je v zhode pre figuranta a figurínu

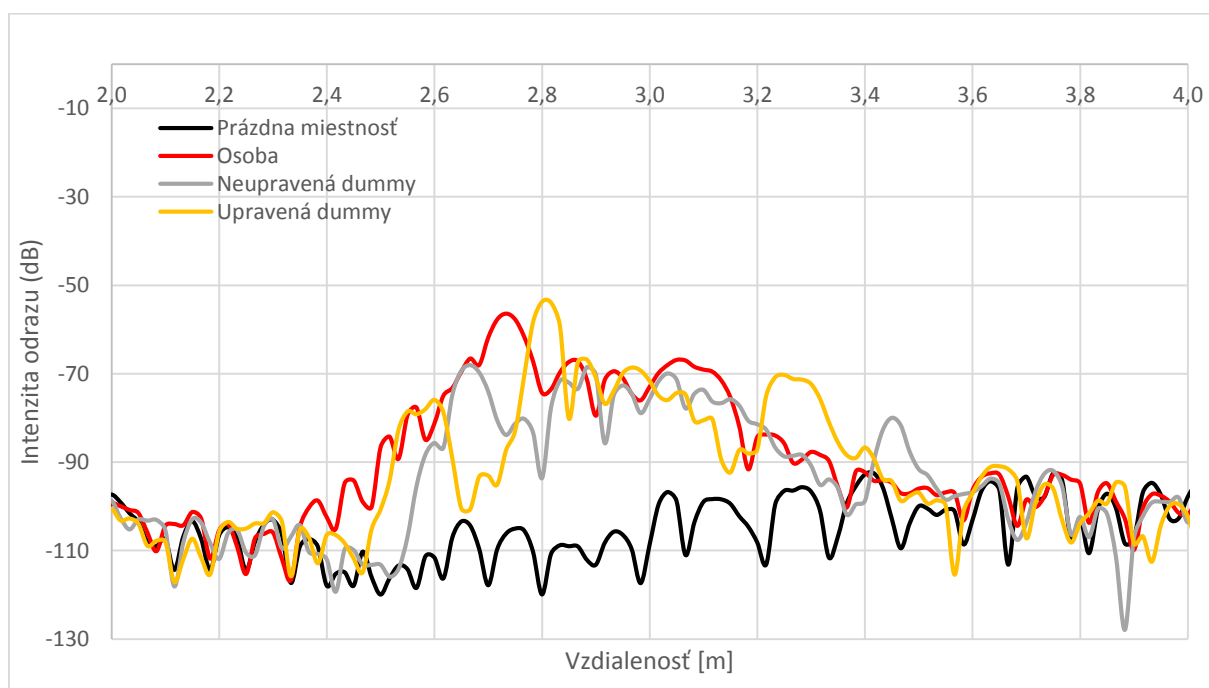
Graf 4 Intenzita odrazených vln neupravenej a upravenej dummy figuríny v bočnom pohľade.

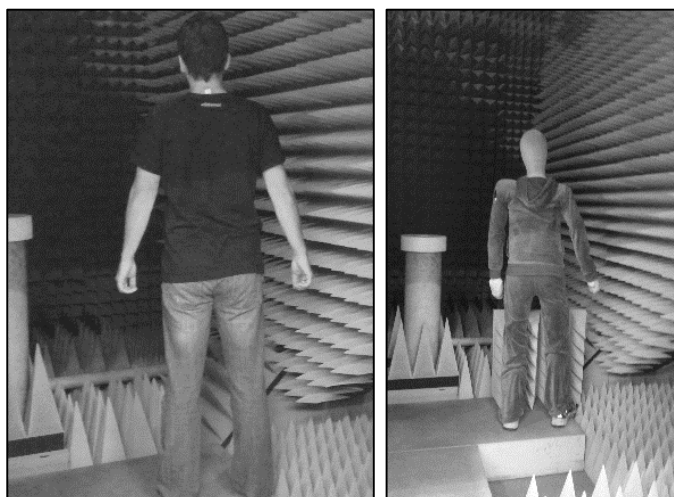
Pri vyhodnocovaní odrazových vlastností figuríny v čelnom pohľade bola použitá poloha osoby vyobrazená na Obr. 73. Figurant oblečený v tričku a nohaviciach bol vzdialený približne 2,8 m od zdroja radarových vln, mal mierne rozpažené ruky a nohy na šírku ramien. Pozícia figuríny bola približne 3 m od zdroja radarových vln. Figurína mala oblečenú teplákovú súpravu a športovú obuv, mala mierne rozpažené ruky a nohy na šírku ramien.

Obr. 73 Poloha figuranta a figuríny v miestnosti pri zadnom meraní. [60]

Graf 5 znázorňuje porovnanie prázdnej anechoickej miestnosti, s figurantom, s figurínou pred úpravou a následne po úpravách. Z grafu je zrejmé, že samotná figurína bez úprav má cca o 10 dB nižšie hodnoty odrazových vlastností. Pri úpravách figuríny bolo dosiahnuté stotožnenie vlastností na úroveň ľudského tela. Hodnota 55 dB je v zhode pre figuranta a figurínu

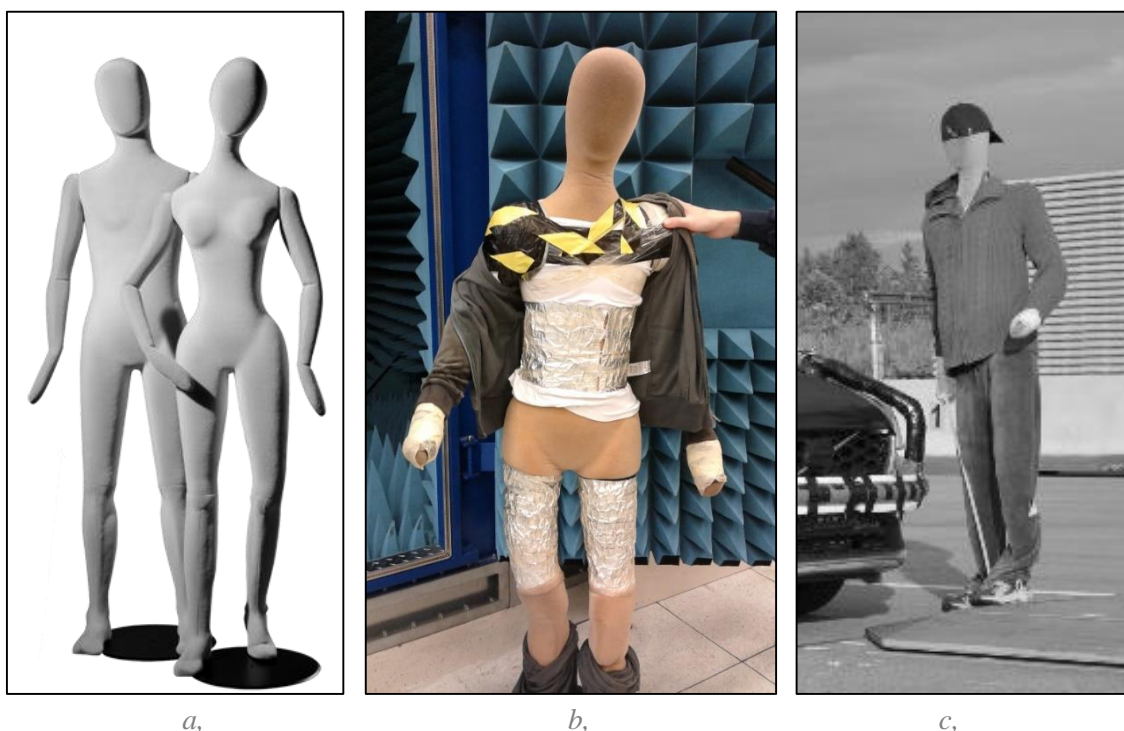
Obr. 74 a, figurína bez úprav – sériový model b, figurína po úprave c, figurína použitá pri experimentálnych skúškach. [60]

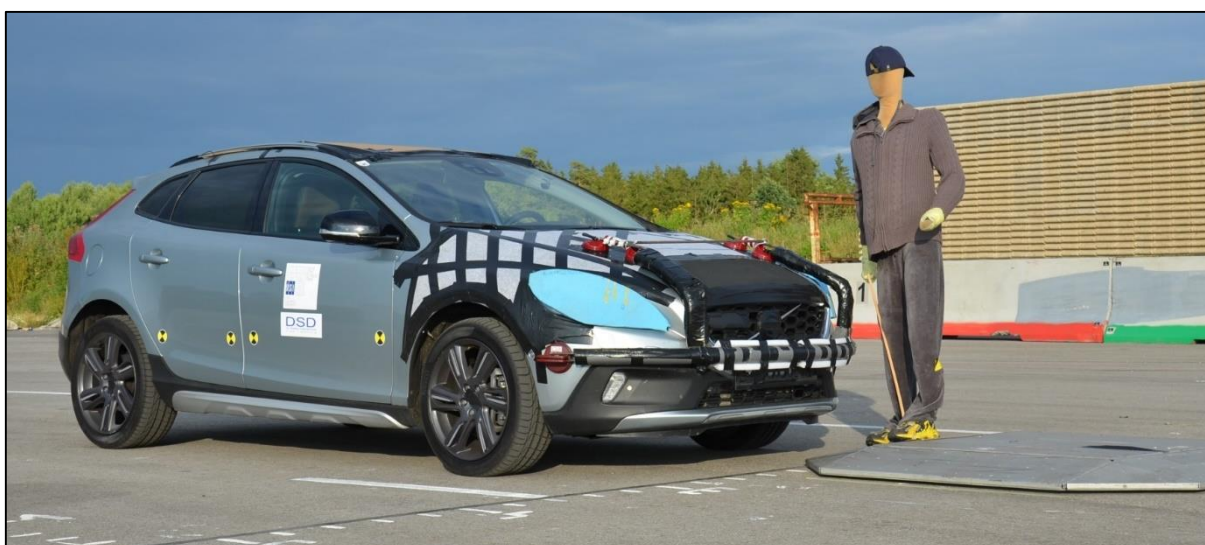
Samotný pohyb chodca bol simulovaný figurínou umiestnenou na autonómnej programovateľnej plošine. Plošina nazývaná „UFO“ mala zabudovaný D-GPS modul na orientovanie sa v priestore a bola poháňaná dvoma servomotormi. Na plošine bola umiestnená figurína chodca (pozri Obr. 77), ktorá prešla evaluovacím procesom (pozri kap. 8). Proces evaluácie zaručoval dosiahnutie požadovaných reflexných vlastností figuríny. Reflexné vlastnosti figuríny pre short range 24 GHz radar museli zodpovedať reflexným vlastnostiam ľudského tela, aby nedošlo k zámene figuríny za objekt nezodpovedajúci vlastnostiam ľudského tela. Následne by systém vyhodnocoval situáciu ako nie natoľko akútnu, aby aktívne zasahoval, keďže pred vozidlom sa nachádzal „objekt“ a nie človek. Figurína chodca bola vyrobená z molitanu o celkovej váhe cca 5 kg a výške cca 176 cm. Drôtený skelet figuríny umožňoval nastavenie siluety zodpovedajúcej chodiacemu človeku.

Obr. 77 Testovacie vozidlo, figurína a autonómna plošina UFO. [60]

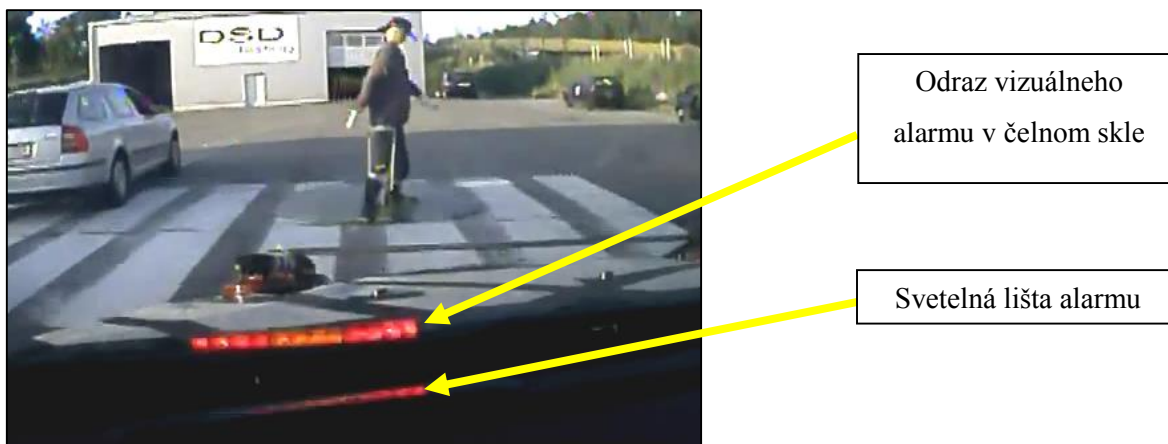
Po uskutočnenom meraní bol každý prípad analyzovaný pomocou softvéru Adobe After Effect. Na základe video analýzy bolo zisťované, v akom časovom momente pred kontaktom vozidla s chodcom došlo k prvotnému akustickému a vizuálnemu upozorneniu vodiča pred potencionálnou prekážkou v smere jazdy vozidla. Z meraní bolo zistené, že akustický signál je spustený vždy spoločne s vizuálnym varovaním. Vizuálne varovanie vodiča je sprevádzané prerušovaným svetelným alarmom, ktorý je umiestnený v oblasti medzi tachometrom a čelným sklom. Jedná sa o veľmi dobre viditeľné miesto z pohľadu vodiča. Samotná svetelná lišta má cca 15 centimetrov a jej veľkosť je postačujúca na upútanie pozornosti vodiča (pozri Obr. 83).

Obr. 83 Pohľad na rozsvietenú lištu alarmu a jej odraz v čelnom skle pri rozpoznaní chodca a následnom varovaní vodiča.[60]

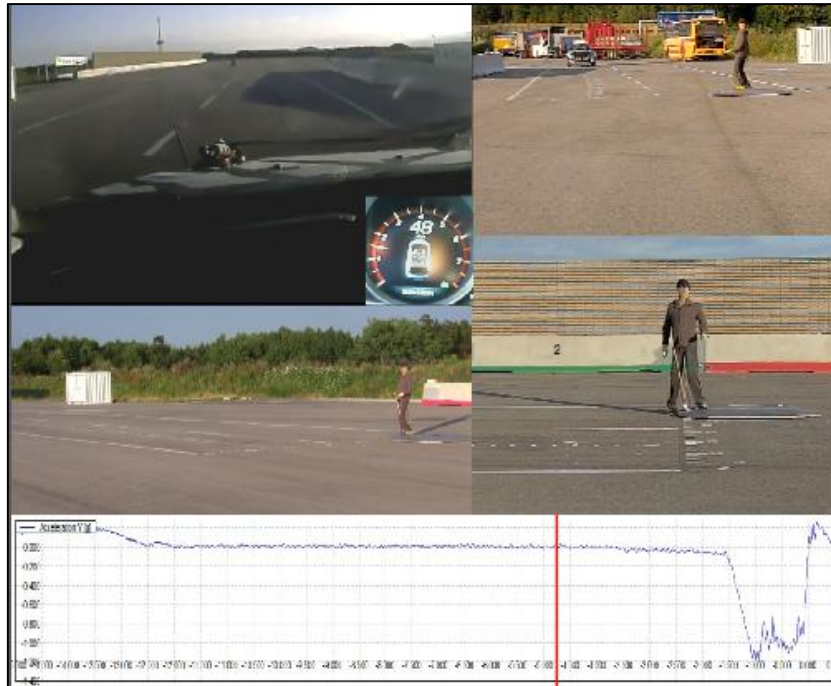
Vozidlo sa pohybuje ďalej ustálenou rýchlosťou 47 km/h a v čase 4,3 s pred zrážkou s chodcom dochádza k rozjazdu UFA so zrýchlením 1 m/s^2 (pozri Obr. 86). Plne synchronizovaný a automatizovaný dej následne reprodukuje dejovú líniu zo skutočnej nehody.

Obr. 86 Rozjazd UFA. [60]

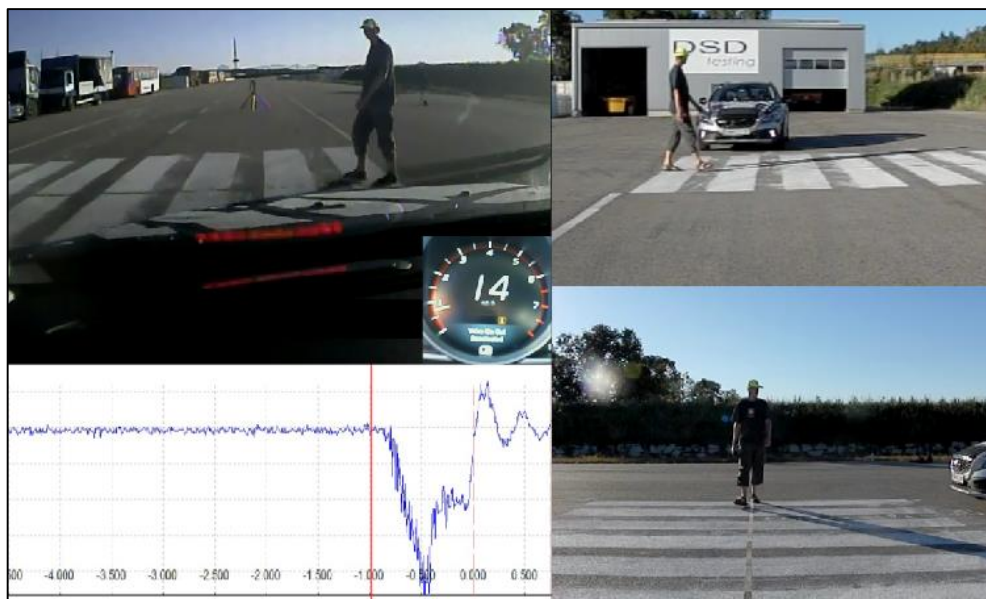
V prípadovej štúdii č.3 jazdilo vozidlo Volvo v oblúku ustálenou rýchlosťou cca 14 km/h. Táto rýchlosť vyplynula zo záznamového zariadenia PIC Daq, tak aj z GPS záznamu. Pri predmetnej štúdii sa chodec pohyboval smerom kolmo sa smer pohybu vozidla. Chodec sa pohyboval rýchlosťou cca 4,0 km/h. V momente aktivácie varovného signálu vo vozidle bolo vozidlo vzdialené od koridoru

pohybu chodca cca 3,3 m. Aktivácia akusticko-vizuálneho varovného signálu nastala cca 1,0 s pred koridorom pohybu chodca. Chodec už bol cca 0,25 m v koridore pohybu vozidla.

Obr. 93 Moment aktivácie akusticko-vizuálneho varovného signálu - prípadová štúdia č.3. [60]

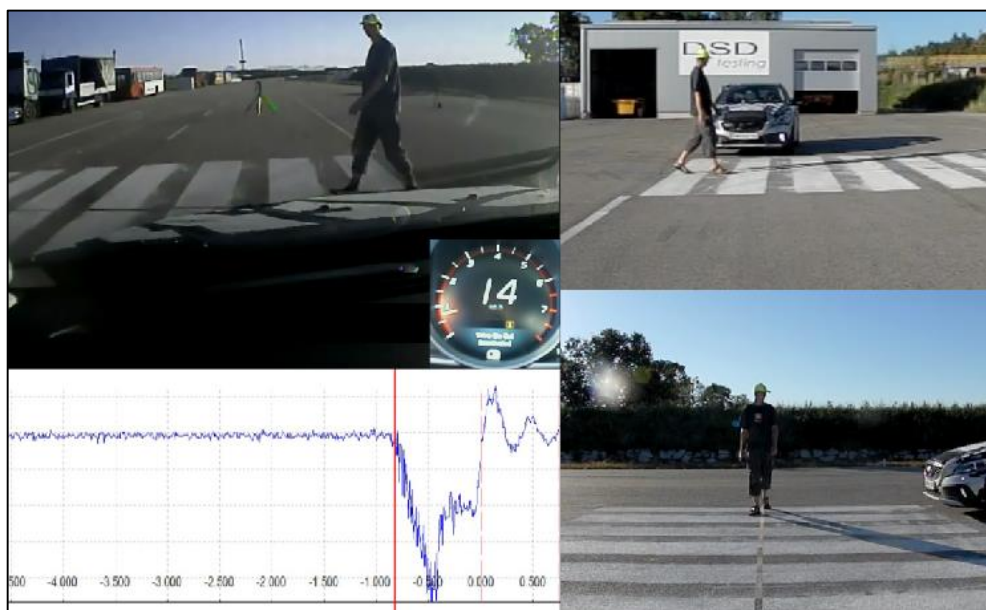
K aktivácii autonómneho brzdenia vo vozidle Volvo došlo cca po 0,2 s od akustického varovania. Vozidlo Volvo jazdilo v tomto momente cca 1,6 m od koridora pohybu chodca. Chodec sa pohyboval cca 0,6 m v koridore pohybu vozidla Volvo.

Obr. 94 Moment aktivácie autonómneho brzdenia - prípadová štúdia č.3. [60]

Po uplynutí cca 2,0 s od momentu aktivácie akustického signálu vozidlo Volvo jazdí na úrovni koridora pohybu chodca. Vplyvom brzdenia došlo k zastaveniu vozidla cca 1 m pred koridorom pohybu chodca.

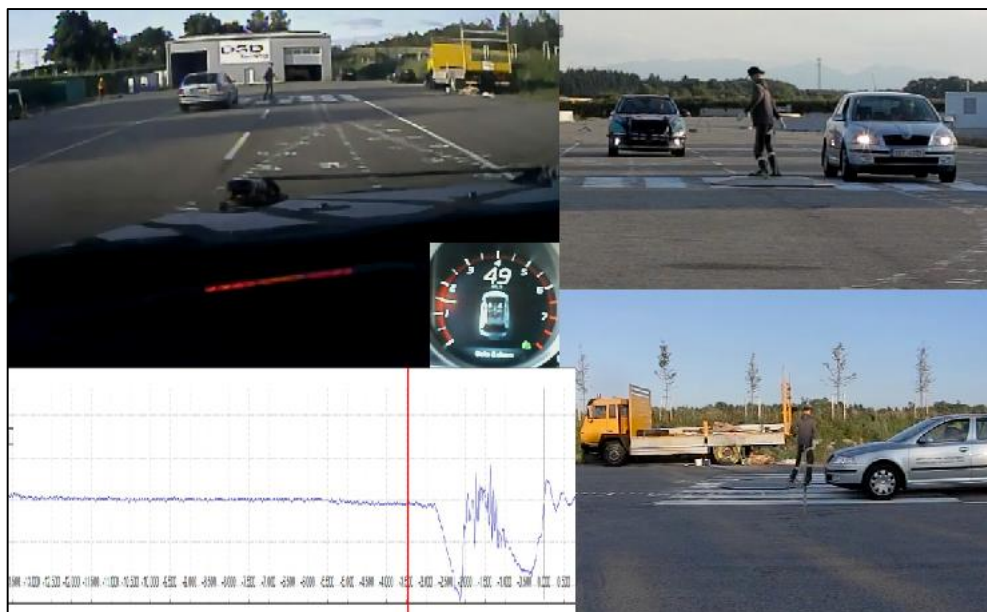
V prípadovej štúdii č.4 jazdilo vozidlo Volvo v priamom smere ustálenou rýchlosťou cca 46 km/h. Táto rýchlosť vyplynula zo záznamového zariadenia PIC Daq, tak aj z GPS záznamu. Pri predmetnej štúdii sa chodec pohyboval smerom kolmo na smer pohybu vozidla. Chodec vošiel do jazdného pruhu spoza vozidla jazdiaceho rýchlosťou cca 20 km/h v ľavom jazdnom pruhu. Chodec sa pohyboval rýchlosťou cca 4,2 km/h. V momente aktivácie varovného signálu bolo vozidlo Volvo vzdialené od koridora pohybu chodca cca 18 m a jazdilo cca 49 km/h. Aktivácia akusticko-vizuálneho varovného signálu nastala cca 1,7 s pred koridorom pohybu chodca. Chodec bol ešte cca 0,5 m pred koridorom pohybu vozidla.

Obr. 96 Moment aktivácie akusticko-vizuálneho varovného signálu - prípadová štúdia č.4. [60]

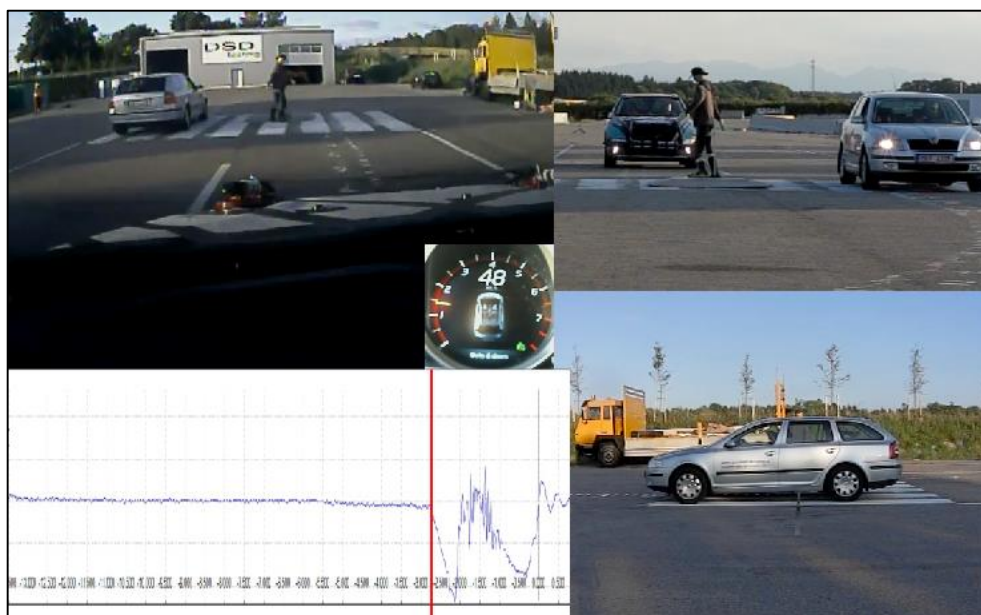
K aktivácii autonómneho brzdenia vo vozidle Volvo došlo cca po 0,6 s od akustického varovania. Vozidlo Volvo jazdilo v tomto momente cca 11,5 m od koridora pohybu chodca. Chodec sa pohyboval cca 0,3 m v koridore pohybu vozidla Volvo.

Obr. 97 Moment aktivácie autonómneho brzdenia - prípadová štúdia č.4. [60]

Po uplynutí cca 1,8 s od momentu aktivácie akustického signálu vozidlo Volvo jazdí na úrovni koridora pohybu chodca. Vplyvom brzdenia došlo k zrážke s chodcom rýchlosťou cca 26 km/h oproti rýchlosti cca 50 km/h pri dopravnej nehode.

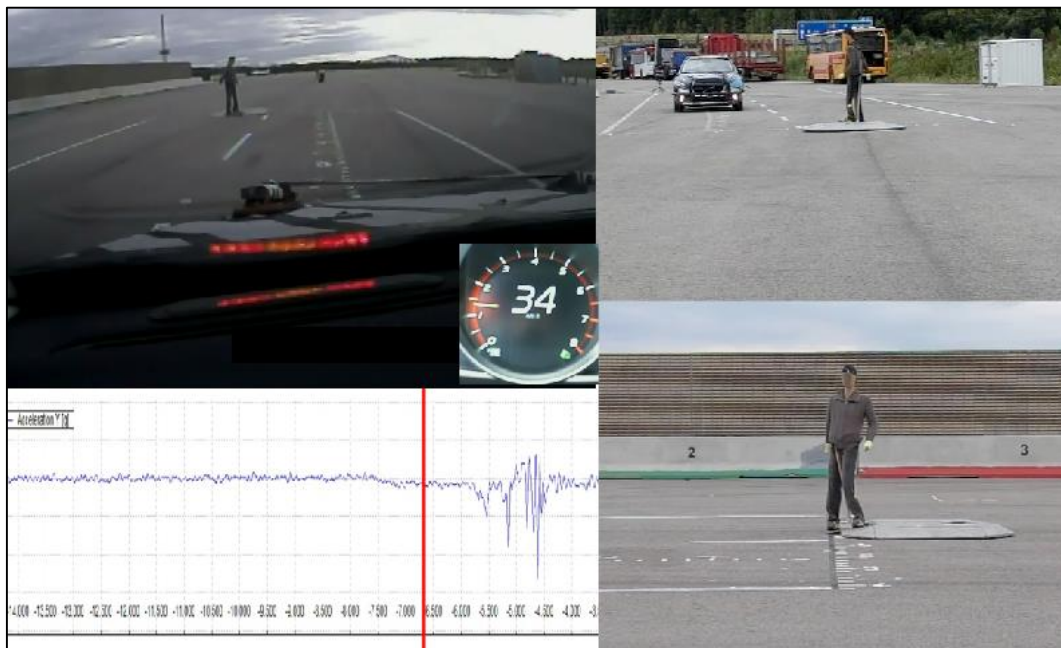
V prípadovej štúdii č.5 jazdilo vozidlo Volvo v priamom smere ustálenou rýchlosťou cca 35 km/h. Táto rýchlosť vplynula zo záznamového zariadenia PIC Daq, tak aj z GPS záznamu. Pri predmetnej štúdii sa chodec pohyboval smerom kolmo na smer pohybu vozidla. Chodec sa pohyboval

rýchlosťou cca 5,0 km/h. V momente aktivácie varovného signálu bolo vozidlo vzdialené od koridora pohybu chodca cca 12,5 m. Aktivácia akusticko-vizuálneho varovného signálu nastala cca 1,5 s pred koridorom pohybu chodca. Chodec bol ešte cca 1,1 m pred koridorom pohybu vozidla.

Obr. 99 Moment aktivácie akusticko-vizuálneho varovného signálu - prípadová štúdia č.5. [60]

K aktivácii autonómneho brzdenia vo vozidle Volvo nedošlo a samotný náraz do figuríny nastal v ľavom prednom rohu vozidla, ako tomu bolo aj pri DN. Rozdiel pri meraní bol v tom, že vozidlo upozornilo vodiča cca 1,5 s pred zrážkou na vstup chodca do koridora pohybu vozidla. Stačil veľmi malý vyhýbací manéver zo strany vodiča a mohlo dôjsť k zabráneniu dopravnej nehody.

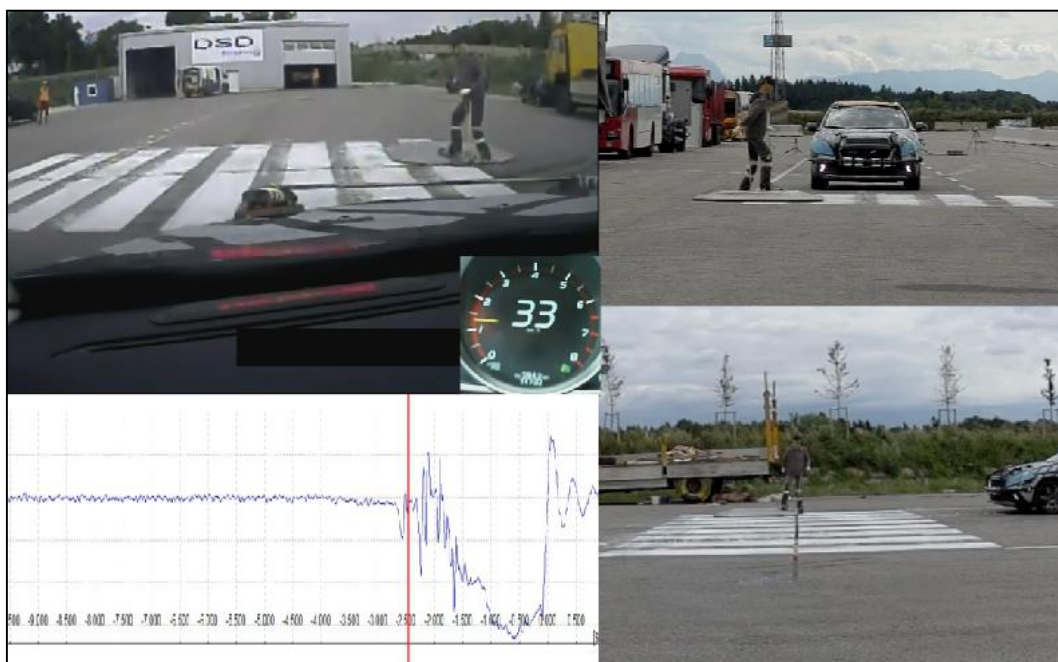
V prípadovej štúdii č.6 jazdilo vozidlo Volvo v priamom smere ustálenou rýchlosťou cca 30 km/h. Táto rýchlosť vyplynula zo záznamového zariadenia PIC Daq, tak aj z GPS záznamu. Pri predmetnej štúdii sa chodec pohyboval smerom kolmo sa smer pohybu vozidla. Chodec sa pohyboval rýchlosťou cca 4,0 km/h. Z analýzy predmetnej prípadovej štúdie ako v jedinom prípade vyplynulo, že vodič začal reagovať na chodca v momente, keď chodec vstúpil na vozovku. Z analýzy nehodovej situácie vyplynulo, že v čase reakcie vodiča na chodca bolo vozidlo VW vzdialené cca 11 m. V momente aktivácie varovného signálu pri experimentálnom meraní bolo vozidlo Volvo vzdialené od koridora pohybu chodca cca 3,7 m. Aktivácia akusticko-vizuálneho varovného signálu nastala cca 0,5 s pred koridorom pohybu chodca. Chodec bol ešte cca 0,5 m pred koridorom pohybu vozidla.

Obr. 101 Moment aktivácie akusticko-vizuálneho varovného signálu - prípadová štúdia č.6. [60]

Z predmetného merania je možné povedať, že vodič vozidla VW pri dopravnej nehode reagoval na chodca cca 1,5 s pred zrážkou, čo je o cca 1,0 s skôr ako autonómny systém vozidla Volvo. Tým, že vodič vozidla VW po ubehnutí reakčnej doby brzdil, došlo k zrážke s chodcom v oblasti stredu vozidla. Samotný naraz figuríny na vozidlo Volvo bol tým posunutý o cca 0,6 m. Keďže vozidlo Volvo nebrzdilo, dosiahlo koridor pohybu chodca skôr a teda samotný chodec bol viac posunutý doprava v smere jazdy vozidla.

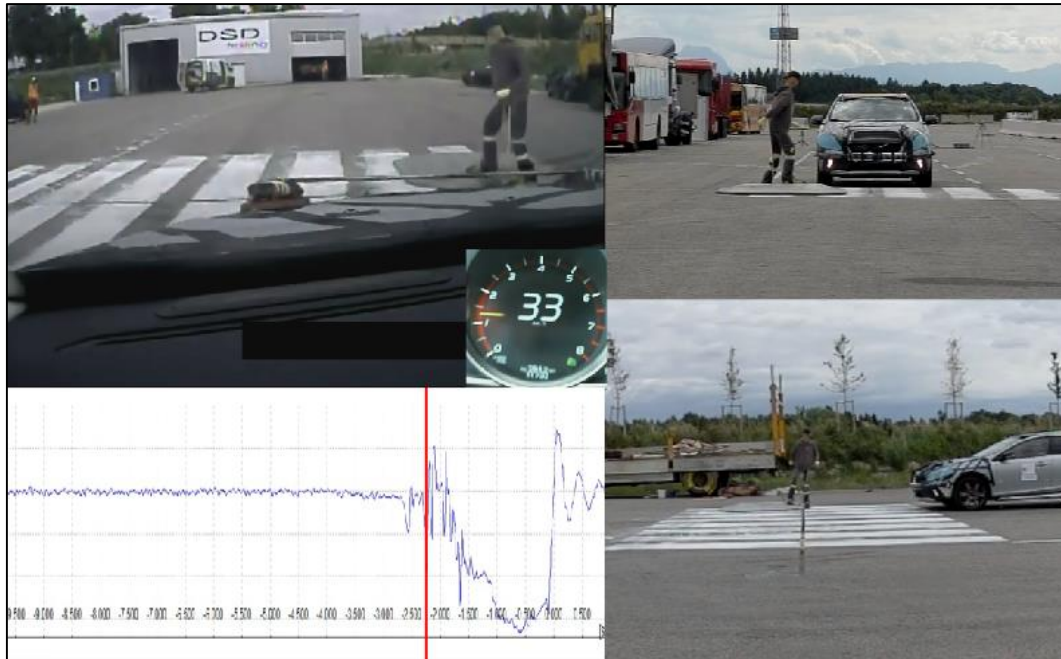
K aktivácii autonómneho brzdienia vo vozidle Volvo došlo cca po 0,2 s od akustického varovania. Vozidlo Volvo jazdilo v tomto momente cca 2,1 m od koridora pohybu chodca. Chodec sa pohyboval cca 0,5 m pred koridorom pohybu vozidla Volvo.

Obr. 102 Moment aktivácie autonómneho brzdzenia - prípadová štúdia č.6. [60]

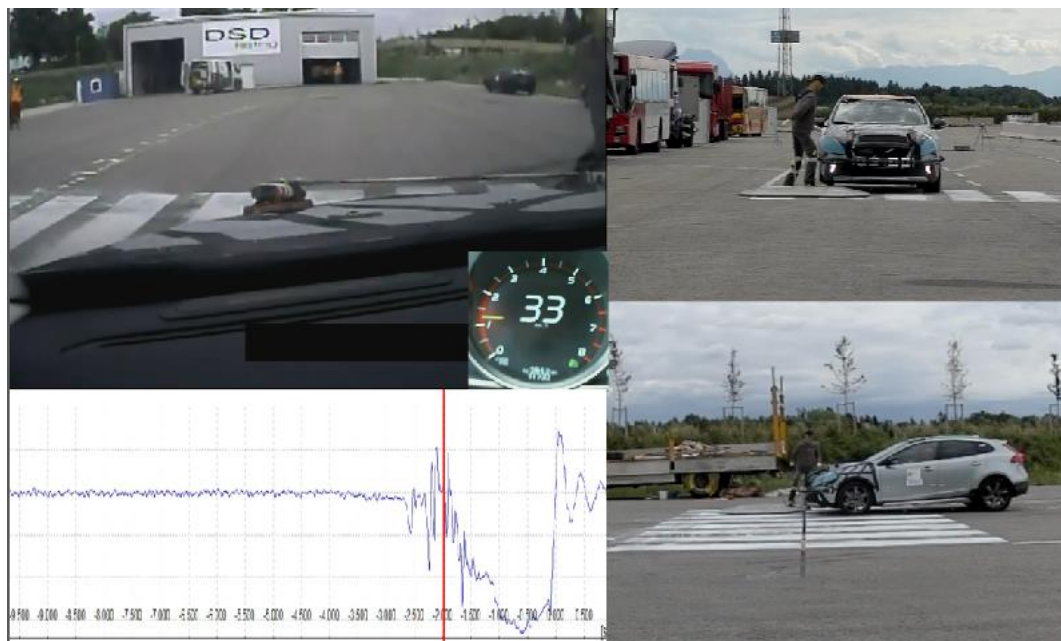
Po uplynutí cca 0,3 s od momentu aktivácie akustického signálu vozidlo Volvo jazdí na úrovni koridora pohybu chodca. Vplyvom nábehu brzdzenia došlo k zrážke s chodcom rýchlosťou cca 27 km/h oproti rýchlosti cca 30 km/h pri dopravnej nehode.

Obr. 103 Zrážka vozidla Volvo s figurínou - prípadová štúdia č.6. [60]

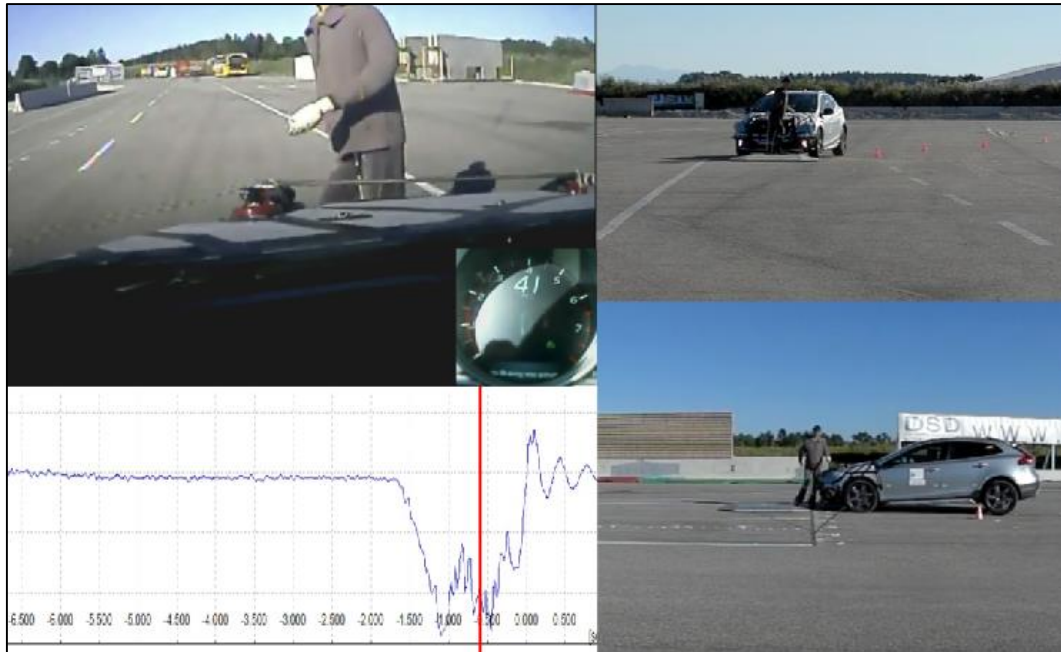
Po uplynutí cca 1,5 s od momentu aktivácie akustického signálu vozidlo Volvo jazdí na úrovni koridora pohybu chodca. Vplyvom brzdenia došlo k zrážke s chodcom rýchlosťou cca 16 km/h oproti rýchlosti cca 45 km/h pri dopravnej nehode.

Obr. 106 Zrážka vozidla Volvo s figurínou - prípadová štúdia č.7. [60]

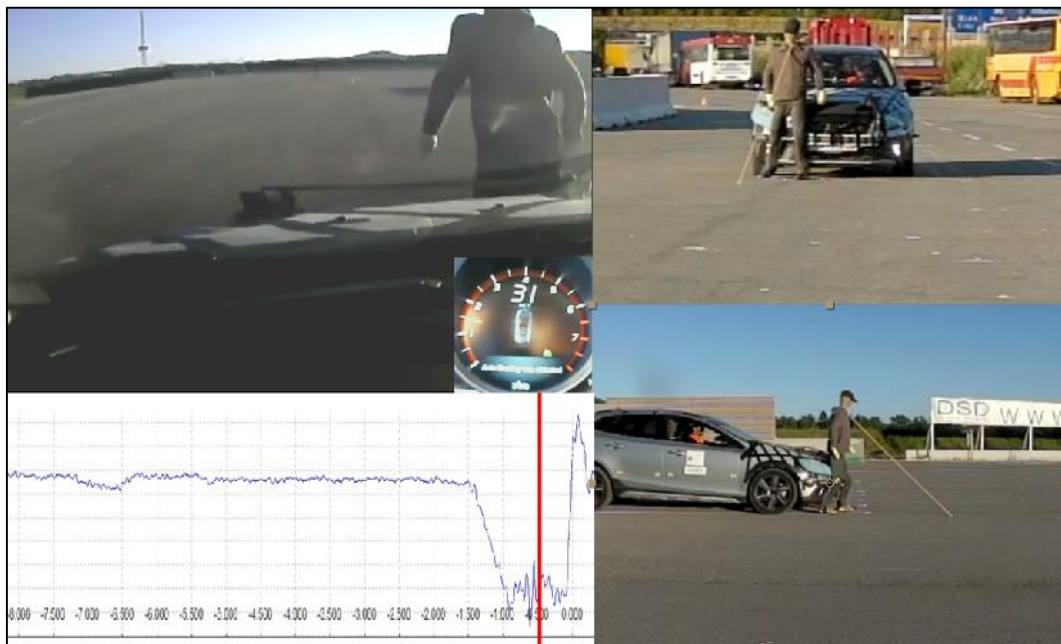
Po uplynutí cca 1,9 s od momentu aktivácie akustického signálu vozidlo Volvo jazdí na úrovni chodca. Vplyvom brzdenia došlo k zrážke s chodcom rýchlosťou cca 16 km/h oproti rýchlosti cca 45 km/h pri dopravnej nehode.

Obr. 109 Zrážka vozidla Volvo s figurínou - prípadová štúdia č.10. [60]

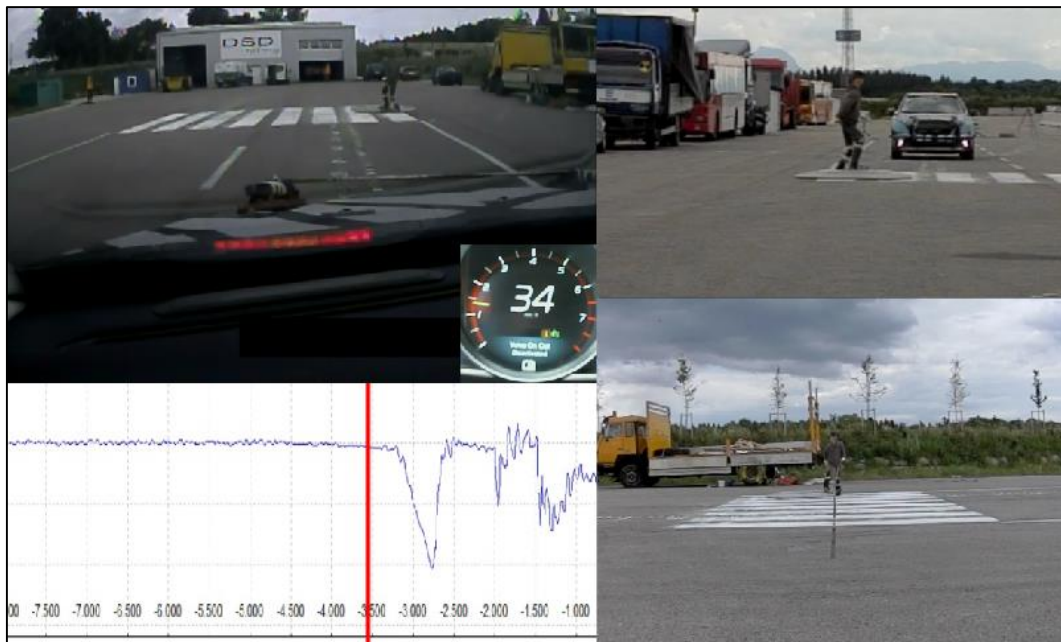
V prípadovej štúdii č.11 jazdilo vozidlo Volvo v priamom smere ustálenou rýchlosťou cca 32 km/h. Táto rýchlosť vyplynula zo záznamového zariadenia PIC Daq, tak aj z GPS záznamu. Pri predmetnej štúdii sa chodec pohyboval smerom kolmo na smer pohybu vozidla. Chodec sa pohyboval rýchlosťou cca 5,2 km/h. V momente aktivácie varovného signálu bolo vozidlo vzdialené od koridora

pohybu chodca cca 10,5m. Aktivácia akusticko-vizuálneho varovného signálu nastala cca 1,5 s pred koridorom pohybu chodca. Chodec bol ešte cca 0,2 m pred koridorom pohybu vozidla.

Obr. 110 Moment aktivácie akusticko-vizuálneho varovného signálu - prípadová štúdia č.11. [60]

K aktivácii autonómneho brzdenia vo vozidle Volvo došlo cca po 0,4 s od akustického varovania. Vozidlo Volvo jazdilo v tomto momente cca 10m od koridora pohybu chodca. Chodec sa pohyboval cca 0,3 m v koridore pohybu vozidla Volvo.

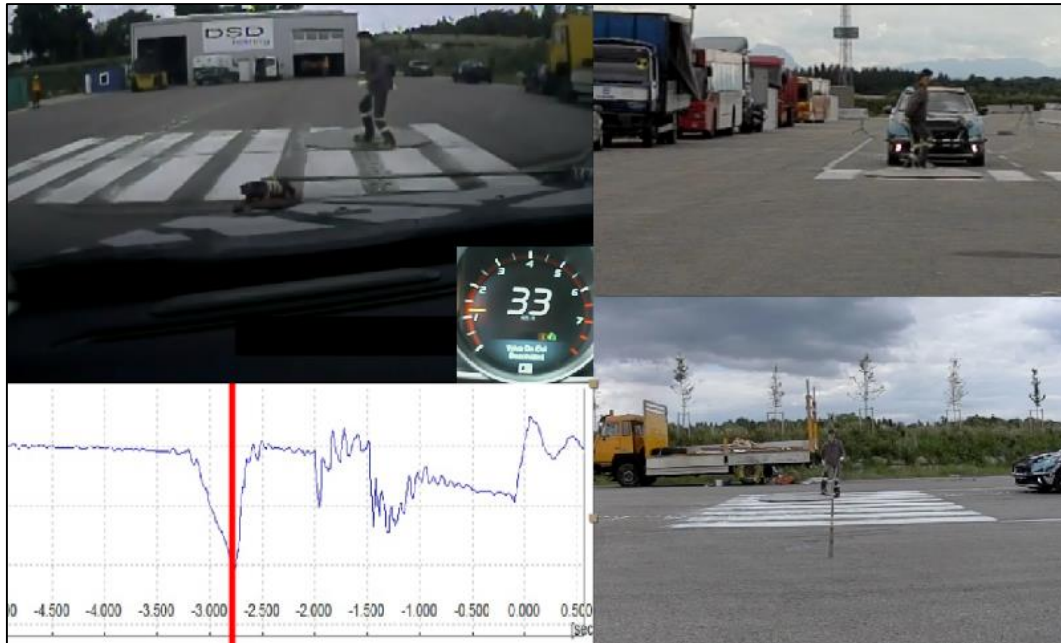
Obr. 112 Vypnutie autonómneho brzdzenia - prípadová štúdia č.11. [60]

Po uplynutí nábehu brzdného účinku došlo k skokovému vypnutiu autonómneho brzdenia vozidla Volvo. Nie je známy dôvod prečo k tomu v predmetnom prípade došlo.

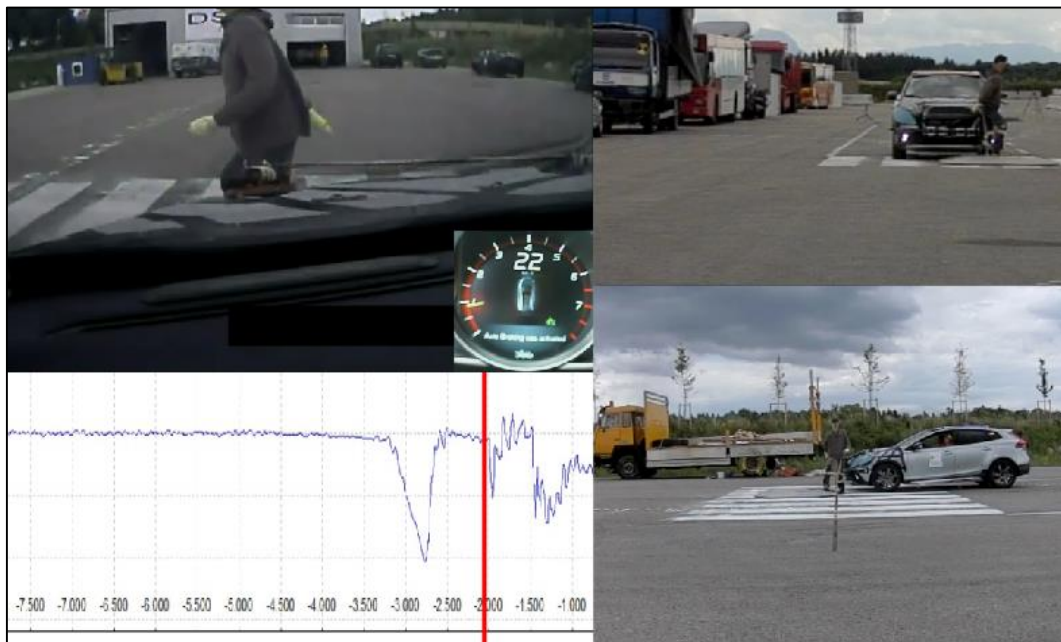
Obr. 113 Zrážka vozidla Volvo s figurínou - prípadová štúdia č.11. [60]

Po uplynutí cca 1,5 s od momentu aktivácie akustického signálu vozidlo Volvo jazdí na úrovni koridora pohybu chodca. Vplyvom brzdzenia došlo k zrážke s chodcom rýchlosťou cca 21 km/h oproti rýchlosti cca 32 km/h pri dopravnej nehode.

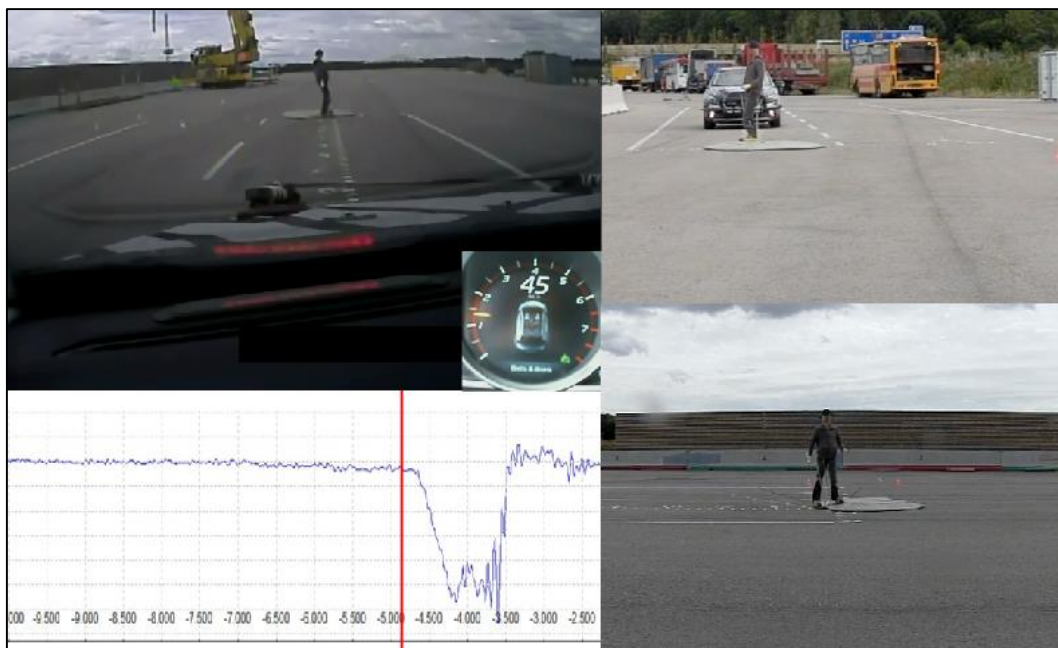
Obr. 114 Moment aktivácie akusticko-vizuálneho varovného signálu - prípadová štúdia č.14. [60]

V prípadovej štúdii č.14 jazdilo vozidlo Volvo v priamom smere ustálenou rýchlosťou cca 42 km/h. Táto rýchlosť vyplynula zo záznamového zariadenia PIC Daq, tak aj z GPS záznamu. Pri predmetnej štúdii sa chodec pohyboval pod 30° uhlom k rovine kolmej na smer pohybu vozidla. Chodec sa pohyboval rýchlosťou cca 3,0 km/h. V momente aktivácie varovného signálu bolo vozidlo vzdialené

od koridora pohybu chodca cca 10,5 m. Aktivácia akusticko-vizuálneho varovného signálu nastala cca 1,1 s pred koridorom pohybu chodca. Chodec sa nachádzal cca v osi vozidla.
