ANALÝZA VLIVU AKTIVNÍCH BEZPEČNOSTNÍCH PRVKŮ VOZIDEL NA OCHRANU CHODCŮ PŘI POSUZOVÁNÍ SILNIČNÍCH NEHOD

ANALYSIS OF IMPACT OF ACTIVE SAFETY ELEMENTS IN VEHICLES ON PEDESTRIAN
PROTECTION FOR TRAFFIC ACCIDENT INVESTIGATION

DIZERTAČNÍ PRÁCE
DOCTORAL THESIS

Ing. PETER VERTAĽ

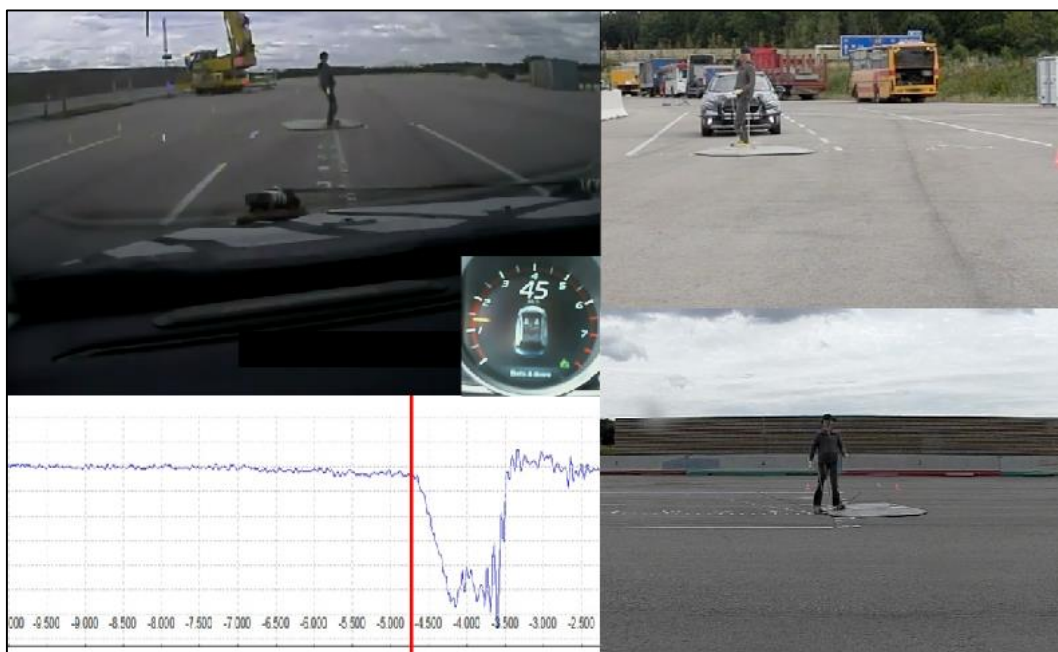
Obr. 115 Moment aktivácie autonómneho brzdenia - prípadová štúdia č.14. [60]

K aktivácii autonómneho brzdenia vo vozidle Volvo došlo cca po 0,1 s od akustického varovania. Vozidlo Volvo jazdilo v tomto momente cca 8,5 m od koridora pohybu chodca. Chodec sa nachádzal približne v osi vozidla.

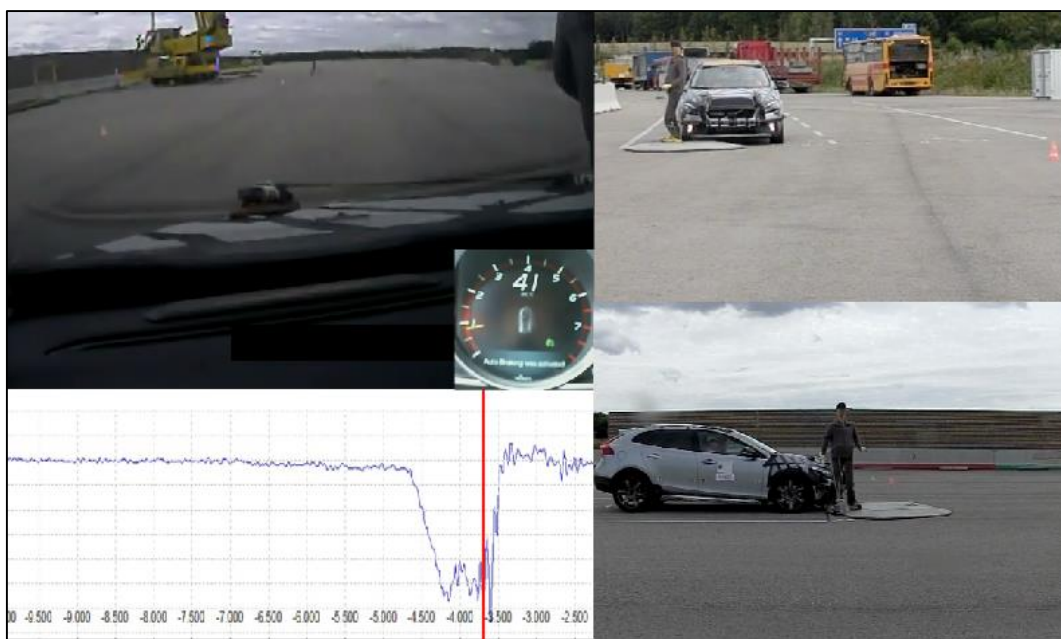
Obr. 116 Vozidlo Volvo tesne minulo chodca - prípadová štúdia č.14. [60]

Po uplynutí cca 1,0 s od momentu aktivácie akustického signálu vozidlo Volvo jazdí na úrovni koridora pohybu chodca. Vplyvom brzdenia došlo k zrážke s chodcom rýchlosťou cca 18 km/h oproti rýchlosti cca 42 km/h pri dopravnej nehode. Vozidlo Volvo minulo chodca.

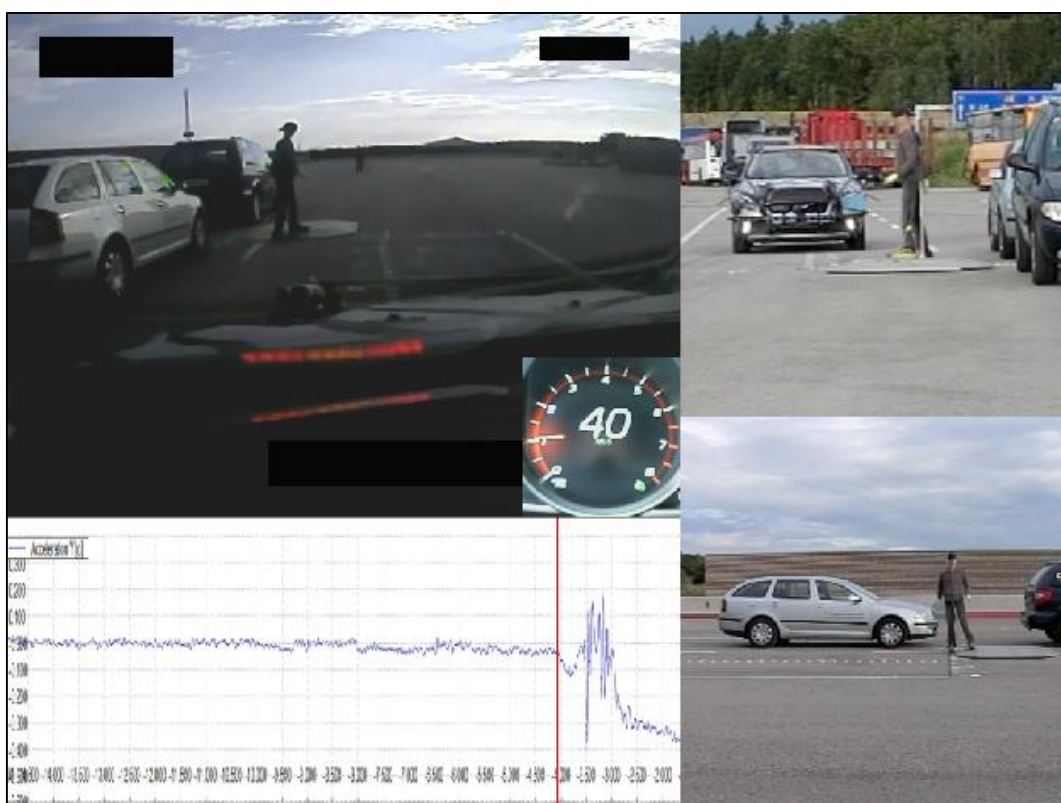
Obr. 117 Aktivácia alarmu a nábeh brzdného účinku vozidla Volvo - prípadová štúdia č.16. [60]

Priemerný reakčný čas vodiča na krízovú dopravnú situáciu pri nezhoršených poveternostných podmienkach je cca 0,8 s [31]. V prípadovej štúdii č. 16 jazdilo vozidlo Opel Corsa rýchlosťou cca 40 km/h v priamom smere a z rady vozidiel na ľavej strane vozovky vykročil do koridoru pohybu vozidla chodec. Pri tomto meraní vodič vozidla Volvo čakal s reakciou do momentu, kedy dôjde k akusticko-vizuálnemu varovaniu vozidla na chodca.

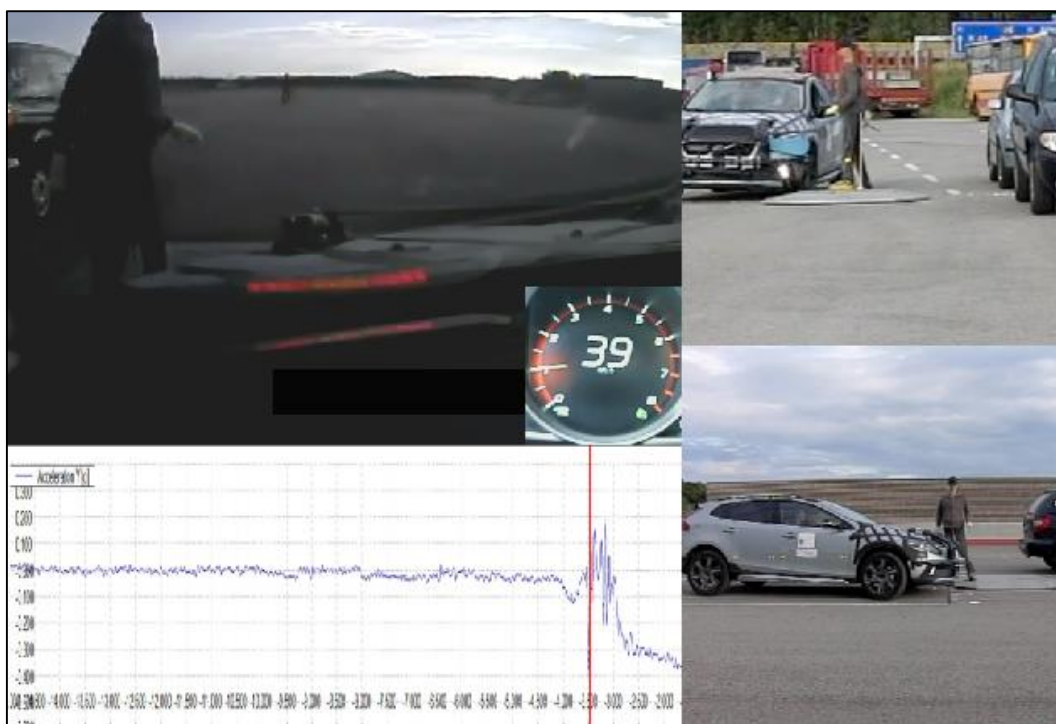
Obr. 118 Úspešný vyhýbací manéver vodiča a zabránenie zrážky s chodcom - prípadová štúdia č.16. [60]

Vozidlo Volvo aktivovalo akusticko-vizuálny alarm cca 0,6 s pred koridorom pohybu chodca a následne došlo k rýchlej reakcii a prudkému vyhýbaciemu manévru vodiča. Vodič v tomto prípade zabránil zrážke s chodcom a došlo k veľmi tesnému minutiu samotného chodca. Ale z merania vyplynulo, že už varovanie, ktoré príde 0,6 s pred koridorom pohybu chodca, môže zabezpečiť pri rýchlej a správnej reakcii vodiča zabráneniu dopravnej nehody. Z grafu akcelerácie (pozri Obr. 118) je zrejmé, že v momente kedy došlo k aktivácii akusticko-vizuálneho alarmu, došlo aj k začiatku nábehu brzdného účinku. Po cca 0,15 s došlo k prerušeniu nábehu tohoto autonómneho brzdenia z dôvodu zásahu vodiča do riadenia vozidla. Ak by vodič nezasiahol do riadenia a vozidlo by jazdilo ďalej, tak by došlo k zrážke vozidla s chodcom. Vozidlo by ale jazdilo rýchlosťou o cca 13-16 km/h nižšou ako v čase dopravnej nehody. Je technicky pravdepodobné, že by pri jazde takouto rýchlosťou a zrážke chodca približne v strede vozidla došlo k aktivácii aktívnej kapoty a následnému aktivovaniu airbagu pre chodcov. Rýchlosť jazdy cca 25 km/h je dostatočne veľkým kritériom k jej aktivácii. [43]

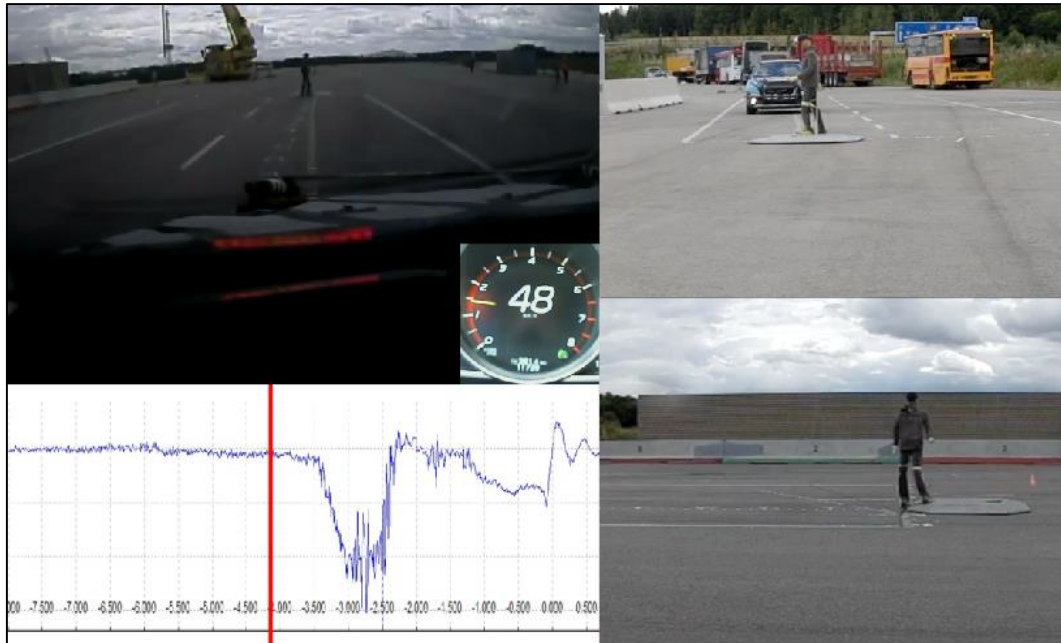
Obr. 119 Moment aktivácie akusticko-vizuálneho varovného signálu - prípadová štúdia č.18. [60]

V prípadovej štúdii č.18 jazdilo vozidlo Volvo v priamom smere ustálenou rýchlosťou cca 46 km/h. Táto rýchlosť vyplynula zo záznamového zariadenia PIC Daq, tak aj z GPS záznamu. Pri predmetnej štúdii sa chodec pohyboval pod 15° uhlom k rovine kolmej na smer pohybu vozidla. Chodec sa pohyboval rýchlosťou cca 3,8 km/h. V momente aktivácie varovného signálu bolo vozidlo vzdialené od koridoru pohybu chodca cca 16,5 m. Aktivácia akusticko-vizuálneho varovného signálu nastala cca 1,5 s pred koridorom pohybu chodca. Chodec už bol cca 0,5 m v koridore pohybu vozidla.

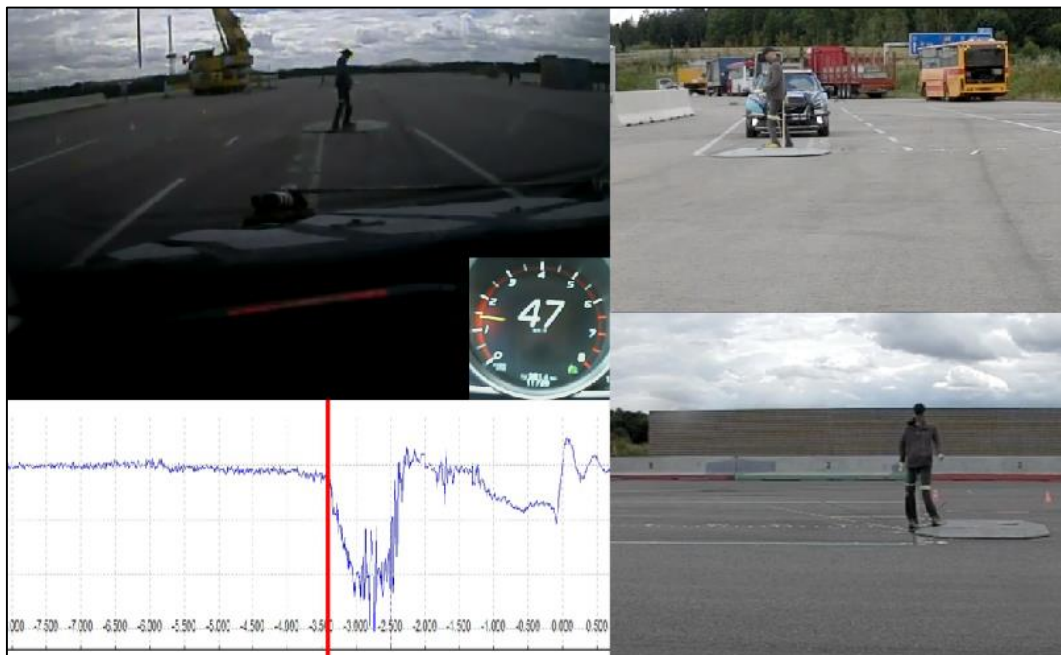
Obr. 120 Moment aktivácie autonómneho brzdenia - prípadová štúdia č.18. [60]

K aktivácii autonómneho brzdenia vo vozidle Volvo došlo cca po 0,4 s od akustického varovania. Vozidlo Volvo jazdilo v tomto momente cca 9,5 m od koridoru pohybu chodca. Chodec sa nachádzal cca 0,1 m vpravo od osi vozidla.

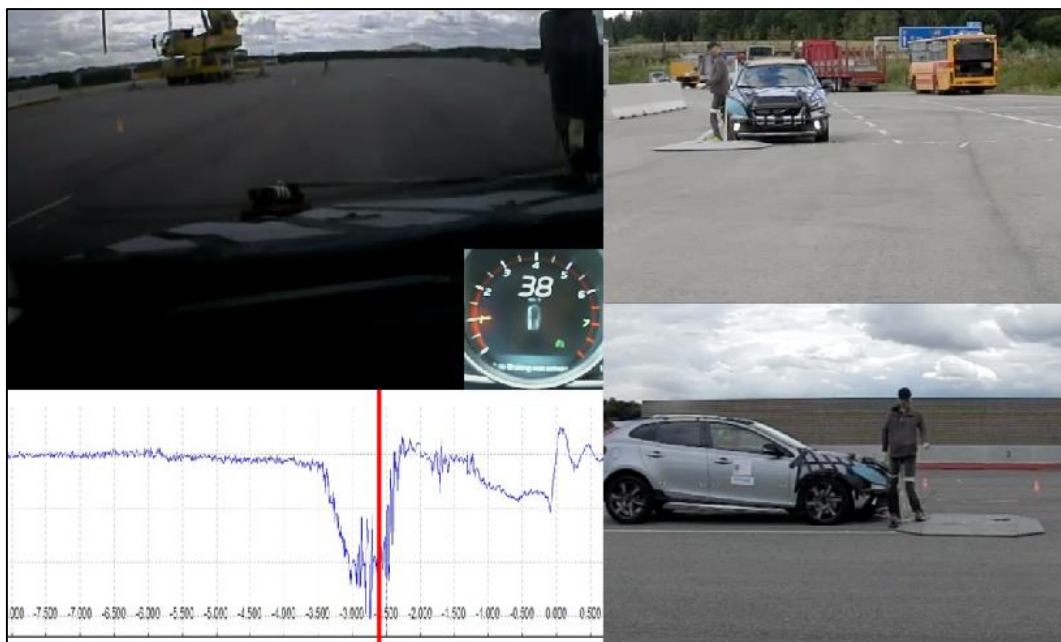
Obr. 121 Vozidlo Volvo tesne minulo chodca - prípadová štúdia č.18. [60]

Po uplynutí cca 1,5 s od momentu aktivácie akustického signálu vozidlo Volvo jazdí na úrovni koridora pohybu chodca. Vplyvom brzdenia nedošlo k zrážke s chodcom a vozidlo jazdilo v oblasti koridora pohybu chodca rýchlosťou cca 20 km/h oproti rýchlosti cca 46 km/h pri dopravnej nehode. Vozidlo Volvo minulo chodca.

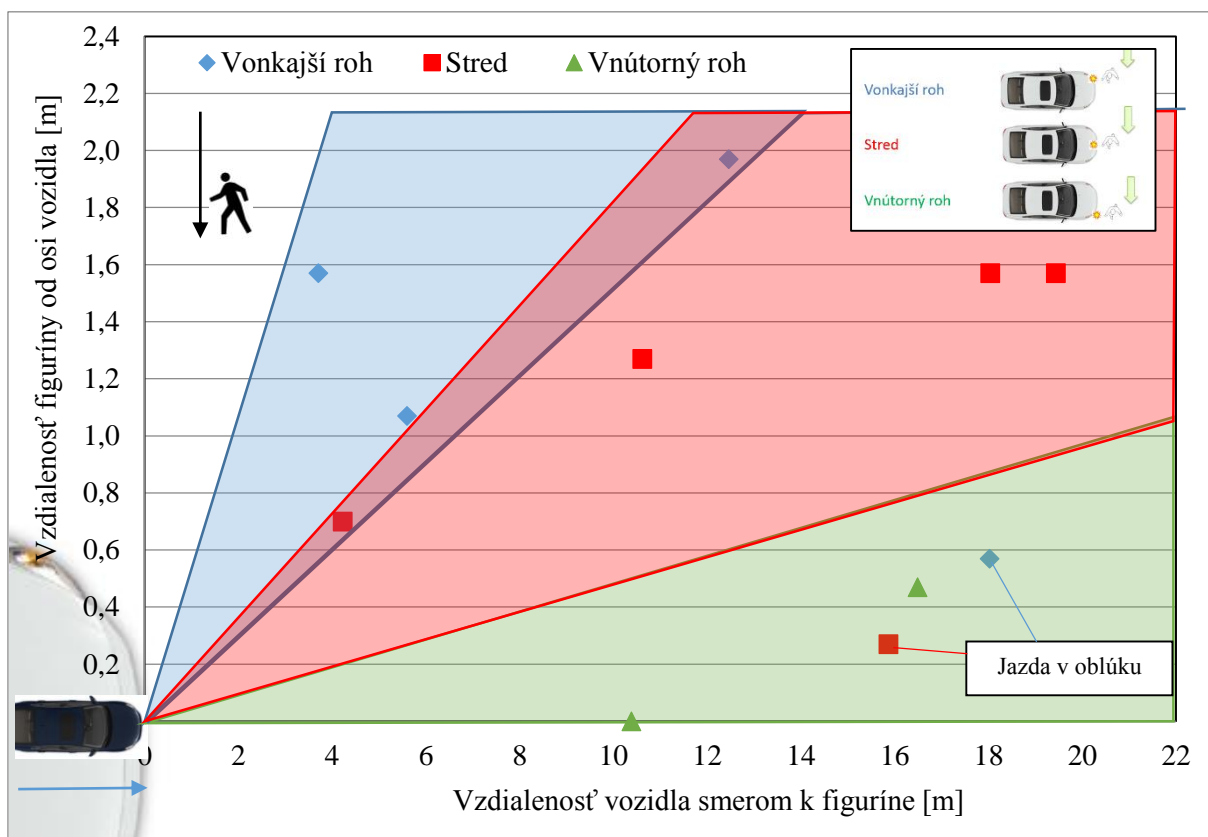
Graf 14 Závislosť aktivácie alarmu na vzdialenosti vozidla pred koridorom pohybu figuríny a vzdialenosti figuríny od osi pohybu vozidla.

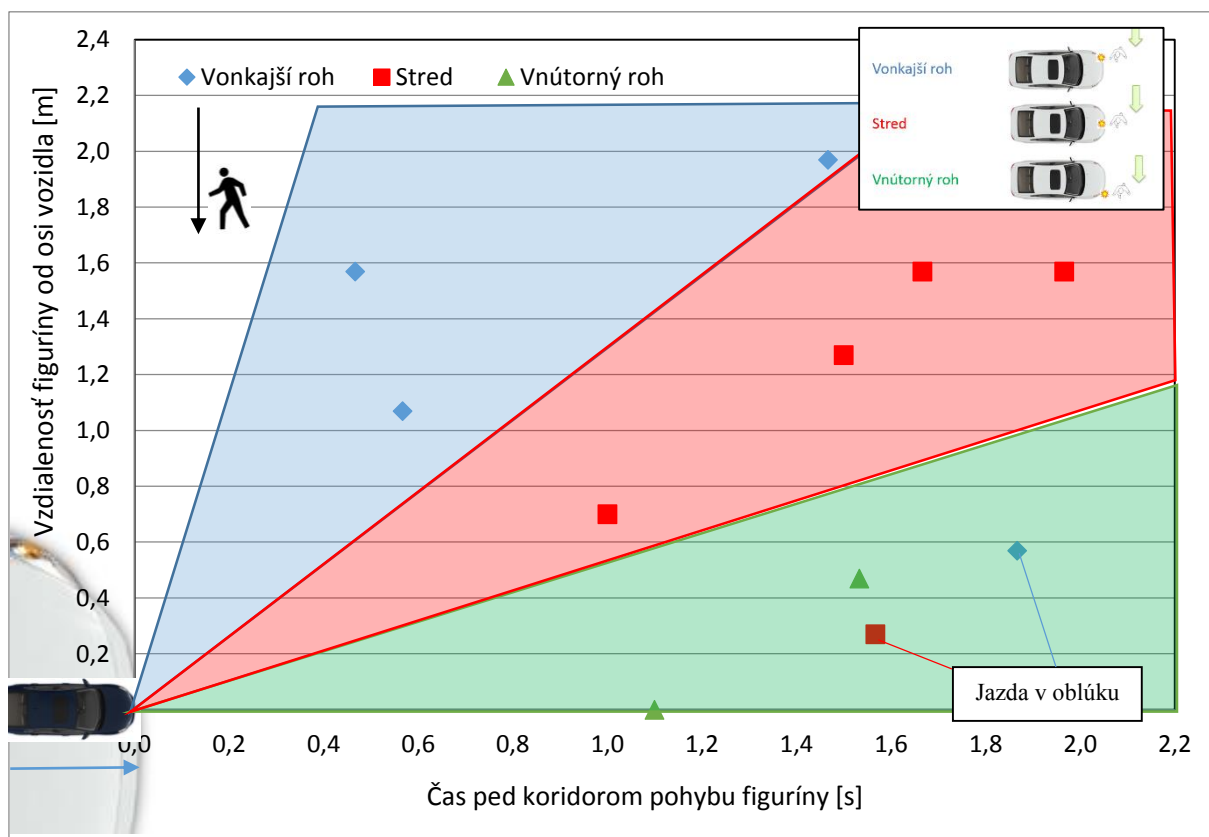
Graf 15 Závislosť aktivácie alarmu na čase vozidla pred koridorom pohybu figuríny a vzdialenosti figuríny od osi pohybu vozidla.
