**Česká zemědělská univerzita v Praze**  
**Fakulta životního prostředí**  
**Katedra aplikované ekologie**

**Hodnocení lokality Zalíbené ovlivněné těžbou rašeliny z hlediska  
dlouhodobého vlivu na krajinu a změny využití krajiny**

**Bakalářská práce**

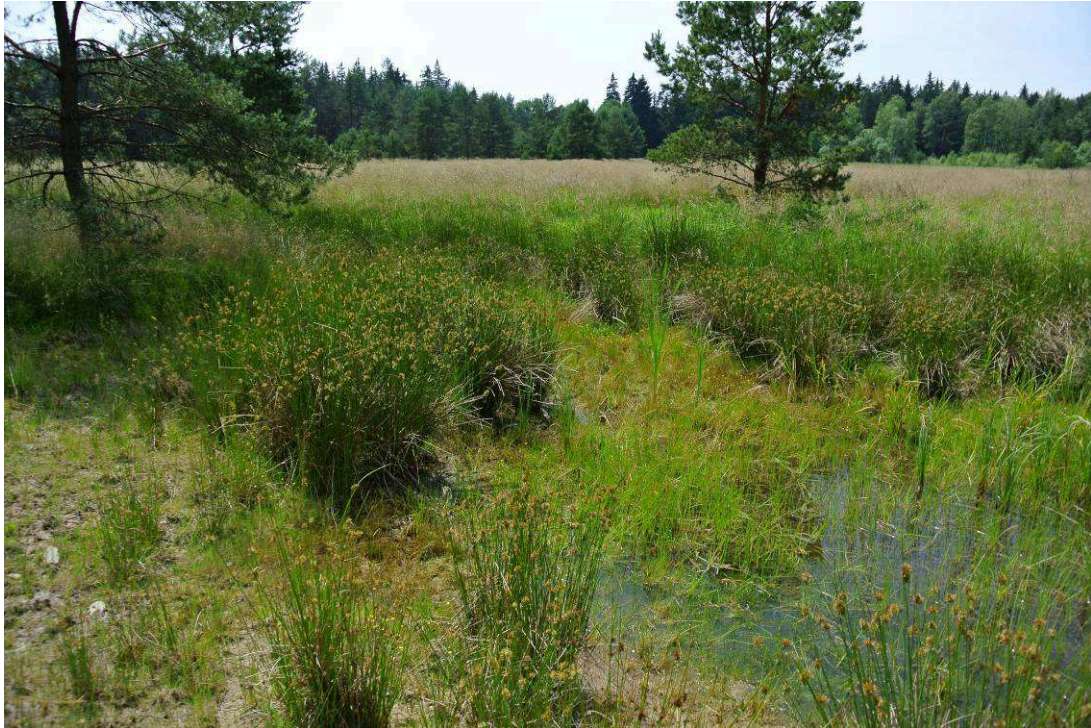
*Obr. č. 2, Uměle vytvořené tůň s průhledem do středu lokality. Foto: Databáze projektu TB030MZP114.*

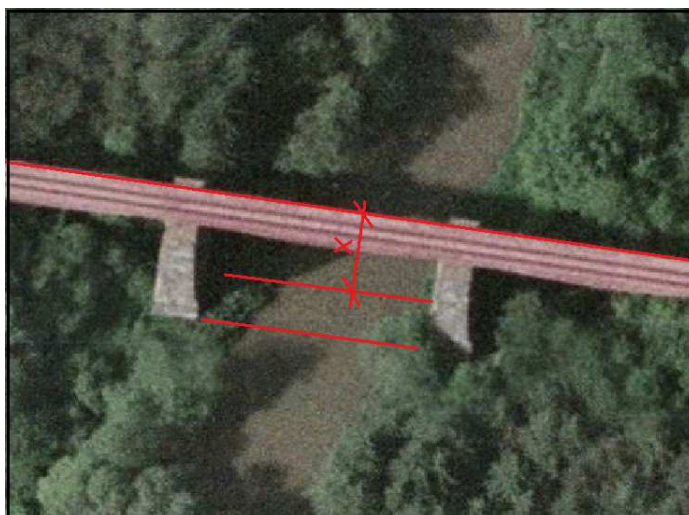
*Obr. 5, Praktická ukázka polohové odchylky leteckého snímku, (URL 1).*

Zpřesnění jsem provedl respektováním a dotažením linií na rozlišitelné hranice terénu v ortofotomapě. Rozlišitelnými hranicemi v mapě myslím např. odvodňovací kanály, jezírka, hranice lesa, hráze a také podle odlišitelných odstínů barev biotopů v leteckém snímku. Při zpřesnění jsem se snažil v leteckém snímku respektovat vržený stín vysokou vegetací a úhel snímání leteckého snímku, tj. upravit chybu tzv. šikmého snímku. V některých nepříznivých případech se může odchylka mapy způsobená focením ortofotomapy z úhlu (okrajová část fotografie leteckého snímku) proti skutečnosti pohybovat řádově do desítek metrů. Pro příklad uvádím půdorysnou odchylku u leteckého snímku zobrazujícího železniční most Chrást u Plzně - Smědčice o výšce 37 m. Polohová odchylka nerespektování úhlu focení vlivem vysoké výšky mostu je značena  $x$  a činí cca 11 m (Obr. 5).

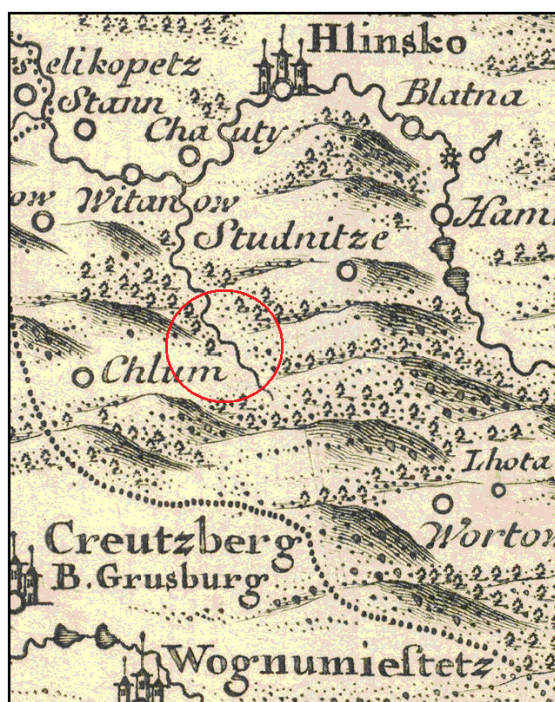
Nejstarší použitá mapa byla Jana Kryštofa Müllera (Obr. č. 6), tzv. Müllerova mapa Čech a Moravy v měřítku 1 : 132.000 rok vydání 1720, která obsahuje zajímavé informace o vegetačním krytu (lesy, louky, rozptýlená zeleň) a vodních plochách. Nemohou však být využity v detailu území (Lipský, 2000).

Obr. č. 6, Mapa Jana Kryštofa Müllera, (URL 5).

Zjistil jsem, že vodní plochy na sousedních tocích jsou v mapě zobrazeny. Rybník Velký Černý zobrazen v mapě není. Předpokládám, že výstavba hrází a mlýna je proto datována po roce 1720. V textové části 1.A podkladů pro rozbor udržitelného rozvoje území v územně analytických podkladech města Hlinsko je uvedeno, že v roce 1727 je jižně od Studnice připomínán panský dvůr (Libenský dvůr). V druhé polovině 18. století vznikla na rozprodaných pozemcích tohoto dvora osada Zalíbené.

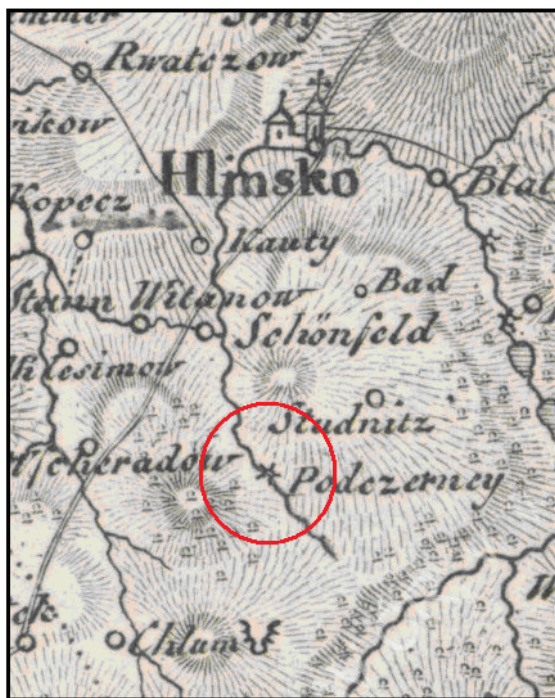
Na dalším mapovém díle: Kreibichovy mapy krajů - Chrudimský kraj – z roku 1833 (Obr. č. 7) jsou vodní plochy v okolí značeny plošným prvkem. Rybník Velký Černý je zde prvně vyznačen a to schematicky hvězdičkou a doplněn názvem Podezerney.

*Obr. č. 7, Kreibichovy mapy krajů - Chrudimský kraj – 1833, (URL 5).*

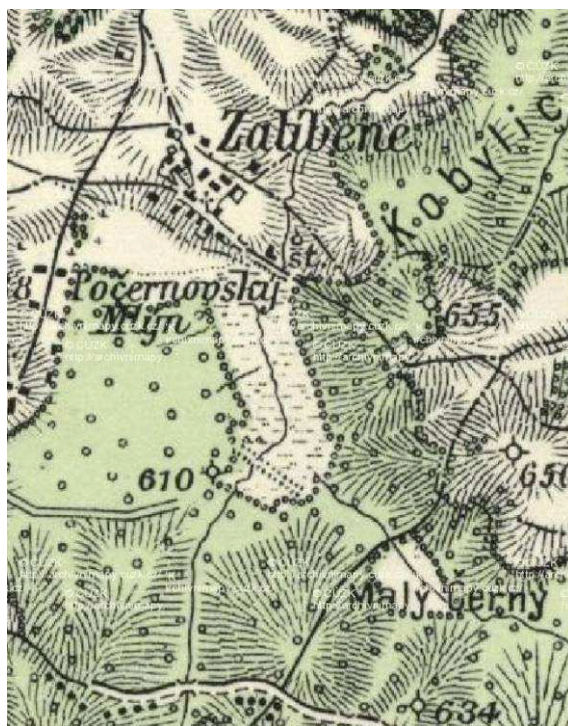
Obr. č. 10, Mapa z roku 1923, (URL 6).

Na mapě z roku 1923 pozorují, že název rybníku není uveden, vodní plocha není vyznačena. Plocha bývalého rybníka je prvně kreslena jako mokřad, zamokřená půda, louka. Středem plochy je kreslen potok Valčice (Obr. č. 10).

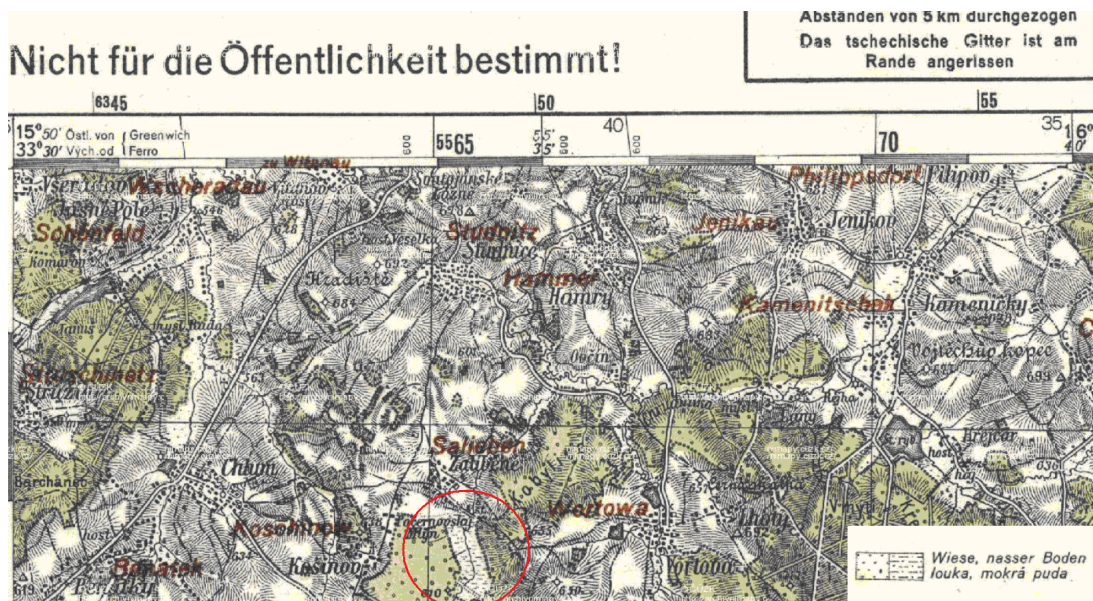
V dalších mapových dílech je lokalita vyobrazena shodně (Obr. č. 11).

Obr. č. 11, Mapa bez data vydání. Podle německy psaných názvů se jedná o období 2. sv. války 1939 - 1945, (URL 6).

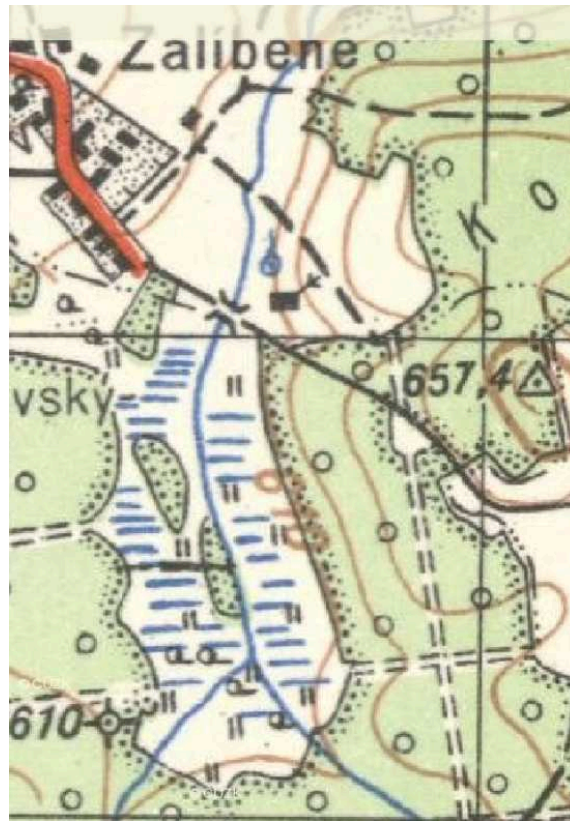
Obr. č. 12, Mapa TOPO S 1952- 1:50 000, (URL 6).

Další změnu můžeme pozorovat až v mapě TOPO S z roku 1952 (Obr. č. 12), kdy jsou uvnitř lokality kresleny dva zalesněné ostrůvky. Na topografické mapě je zobrazena plocha jako podmáčená půda. Odvodňovací kanály uvnitř lokality zatím nejsou zobrazeny. Jsou patrné zvětšující se vnitřní zalesněné plochy.

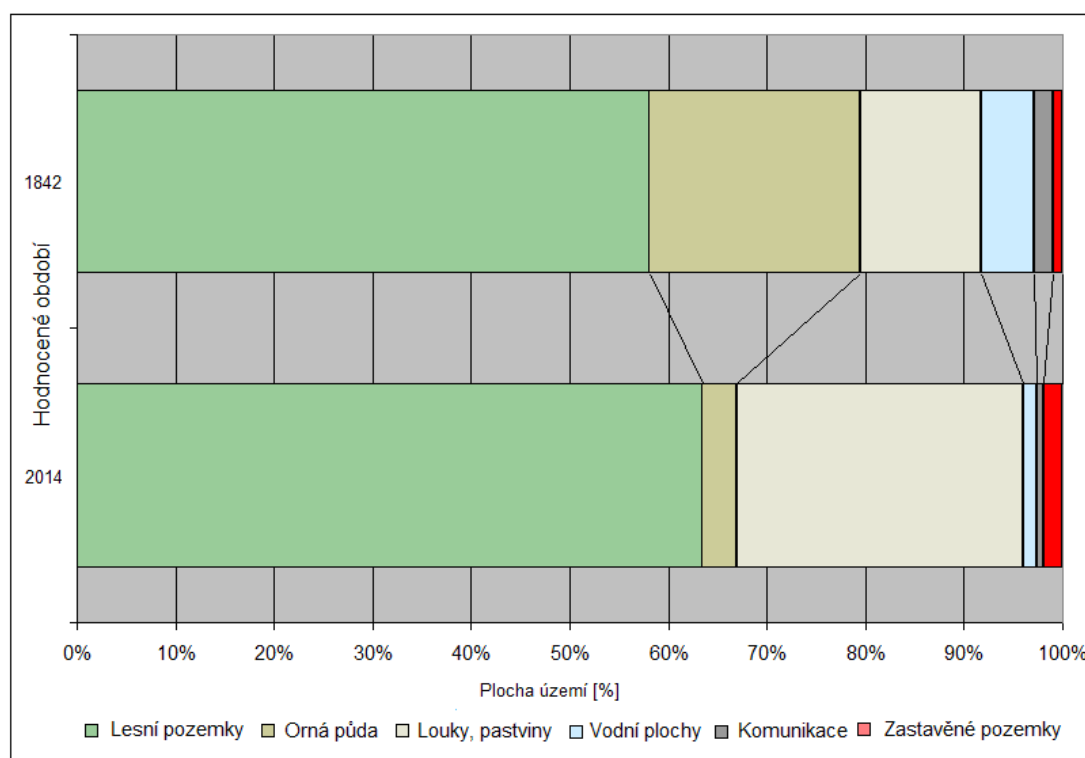
Obr. č. 15, Změna v procentním zastoupení jednotek land use v čase. Porovnání r. 1842 a 2014.

Změny ve vývoji a využití krajiny jsem vyhodnotil porovnáním historického land use se současným (Obr. č. 15). Mapa historického i současného land use (využití půdy) je připojena v příloze č. 13 a 14.

Změna v procentním zastoupení odpovídá zjištěným podkladům. První kategorie využití půdy mírně za období vzrostla. To je způsobeno obecně zvětšující se plochou lesních pozemků v České Republice. Nejvýraznější změnou, je úbytek orné půdy na úkor vzestupu plochy luk a pastvin. Na změny má mimo jiné vliv i dotační politika, jak je patrné z LPISu. Změna kategorie vodní plocha je způsobena zrušením rybníku Velký Černý. Zmenšená plocha komunikací oproti minulosti je dána jejich výrazným úbytkem v krajině. Po scelení půdy do velkých půdních bloků v minulém stolení nebyly komunikace potřeba. Zvětšení plochy zastavěných pozemků bylo předpokládáno. Z pořízených dat je patrná i podstatná změna v krajinné metrice. Např. na změnu ve fragmentaci krajiny ukazuje počet polygonů mapy land use (1842) – 131 prvků. Počet polygonů mapy land use (2014) 67 prvků.

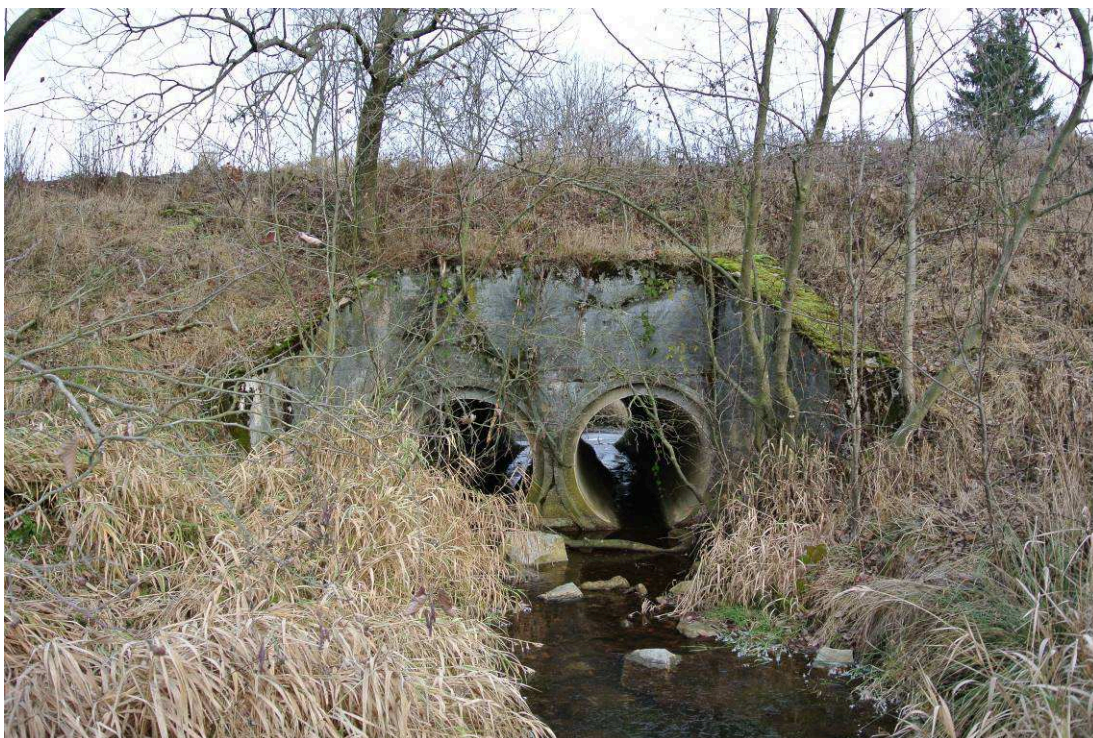
*Obr. č. 16, Propust hrází. Foto: Databáze projektu TB030MZP114.*

V roce 1926 - 1927 byl proveden prokop hráze z důvodu nadálého zaplavování plochy rybníka. Vlastník mlýna z důvodu obavy z protržení hráze mlýn opustil. Prokop hráze měl za následek další snížení hladiny podzemní vody. Již nedocházelo k občasnému zaplavování plochy, podzemní voda poklesla, což opět mělo vliv na přítomnou vegetaci. Současná propust hrází je tvořena dvěma betonovými troubami osazenými do opěrné zdi zasazené do tělesa hráze (Obr. č. 16).

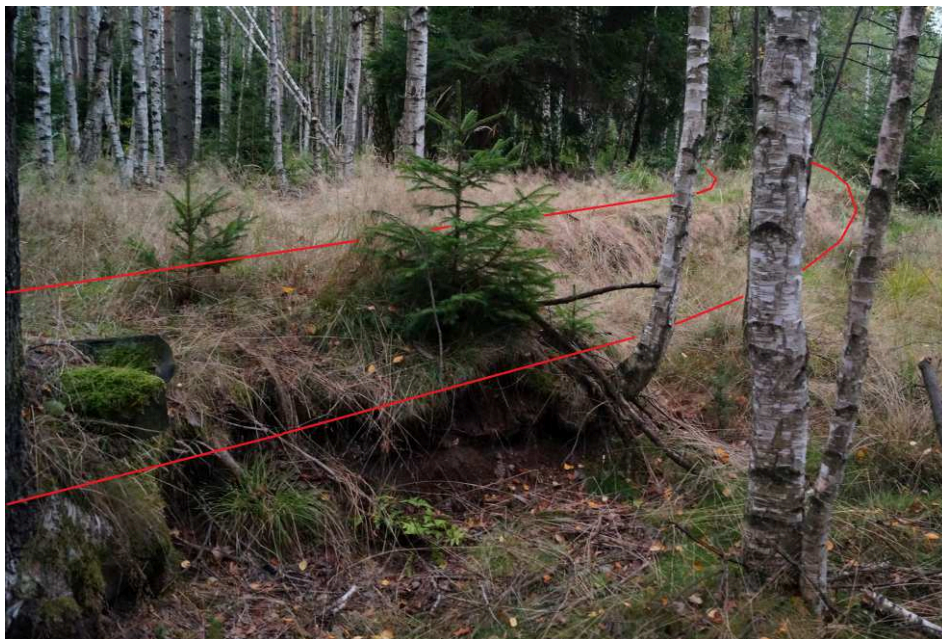
*Obr. č. 18, Fotomontáž, trasa úzkokolejky značena červenou linkou. Foto: Databáze projektu TB030MZP114.*

V roce 1942 - 1945 došlo ve dvou etapách k těžbě ložiska rašeliny. Vlastní těžba poškodila lokalitu nejen těžbou, ale i zásahem doprovodné stavby úzkokolejky, jejíž násep vysoký cca 1m nad okolní terén, je dodnes patrný. Na první prohlídce se podařilo lokalizovat umístění úzkokolejky (na západ od severní hráze, plocha č. 38, Obr. č. 17, červeně vyznačená trasa v Obr. č. 18) a i plochu těžby z šedesátých let prováděnou autobagrem plocha č. 36 a 39, střed lokality na západní straně. V dnešní době je zde lesní porost.

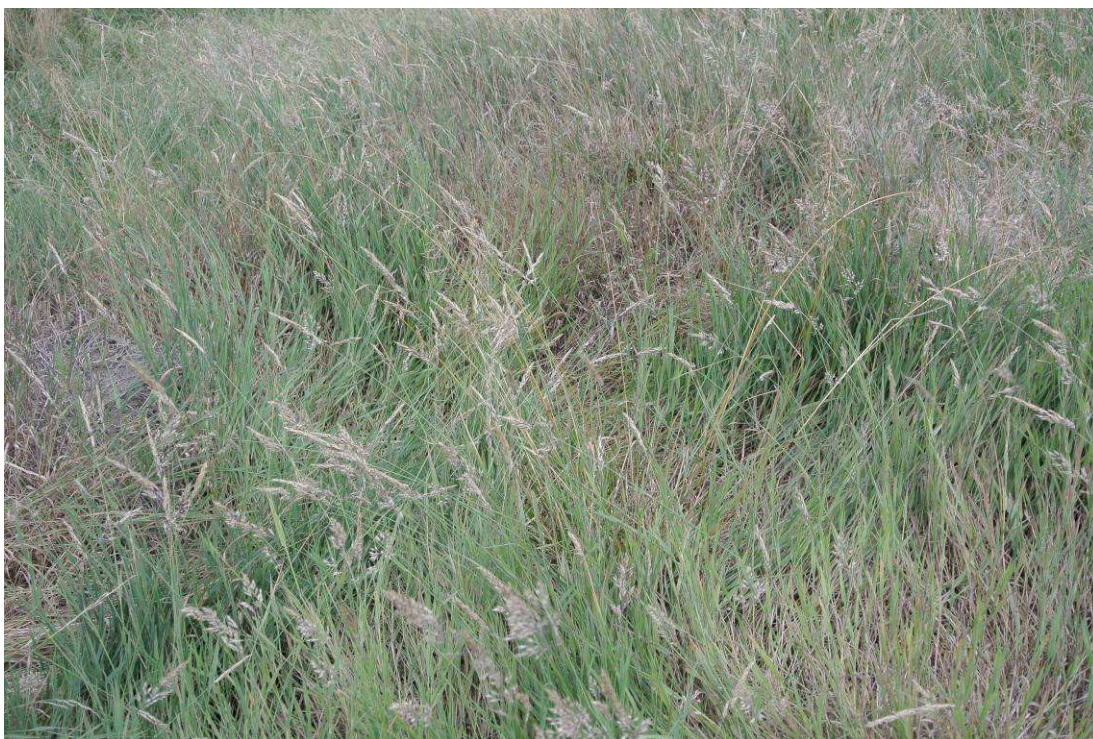
**Obr. 19, *Holcus (medyněk)* porůstá prostory s nedostatkem podzemní vody, silně degradovaný biotop. Foto: Databáze projektu TB030MZP114.**

V 70 - 80 letech byly provedeny odvodňovací kanály lichoběžníkového profilu a hloubky cca 40 - 150 cm. Kanály jsou i nyní patrné z leteckých snímků a mapových podkladů. Lokalita byla touto úpravou jednorázově trvale odvodněna, čímž se zásadně změnil hydrologický režim (Papáčková, 2011). Důsledek odvodnění je zřetelný a přetrvávající dodnes (Obr. č. 19).

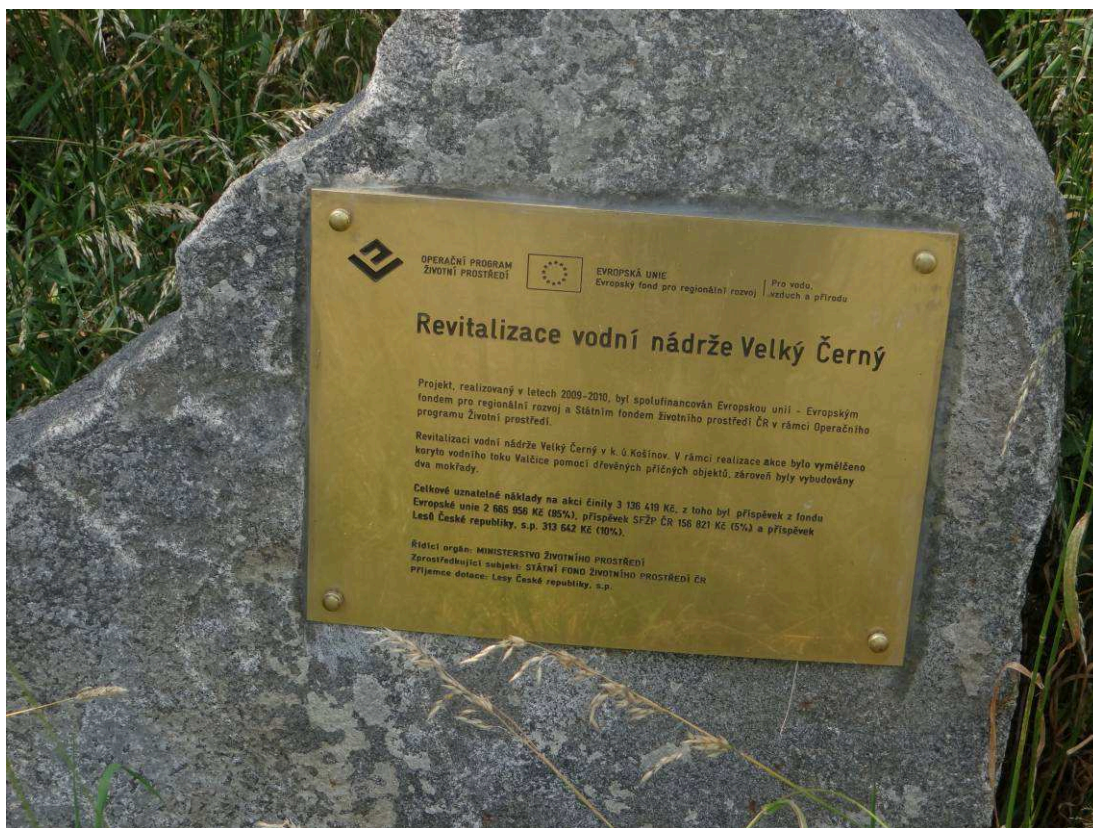
**Obr. č. 20, Revitalizace nádrže. Foto: Databáze projektu TB030MZP114.**

Poslední zaznamenaný antropický zásah byl proveden za účelem obnovení funkce lokality a podpoření rozvoje mokřadní vegetace v souladu s posledními poznatky v oblasti obnovy (Obr. č. 20).

Podkladem pro zpracování projektové dokumentace nebyl hydrogeologický ani geologický průzkum. Následně v letech 2009 až 2010 byla provedena revitalizace. Ta spočívala ve vytvoření 13 stabilizačních srubových prahů, jednoho kamenného skluzu typu 1 a dvou kusů typu 2, jejichž účelem bylo zajistit vyměščení koryta toku s efektem zvýšení hladiny podzemní vody principem zdržení vody v lokalitě a podporou jejího zasakování do nižších půdních horizontů. Maximální rozdíl hladin mezi jednotlivými hrázkami nepřesahuje 20 cm. Za stejným účelem bylo koryto na některých místech zasypáno, aby vznikly nepravidelné prohloubeniny o hloubce 10 – 40 cm. Úplně nebo částečně byly také zasypány některé odvodňovací lichoběžníkové kanály. V nejnižší části lokality byly vybudovány dva mokřady o velikosti 240 m<sup>2</sup> a 130 m<sup>2</sup> (Papáčková, 2011, Mareš, 2008).

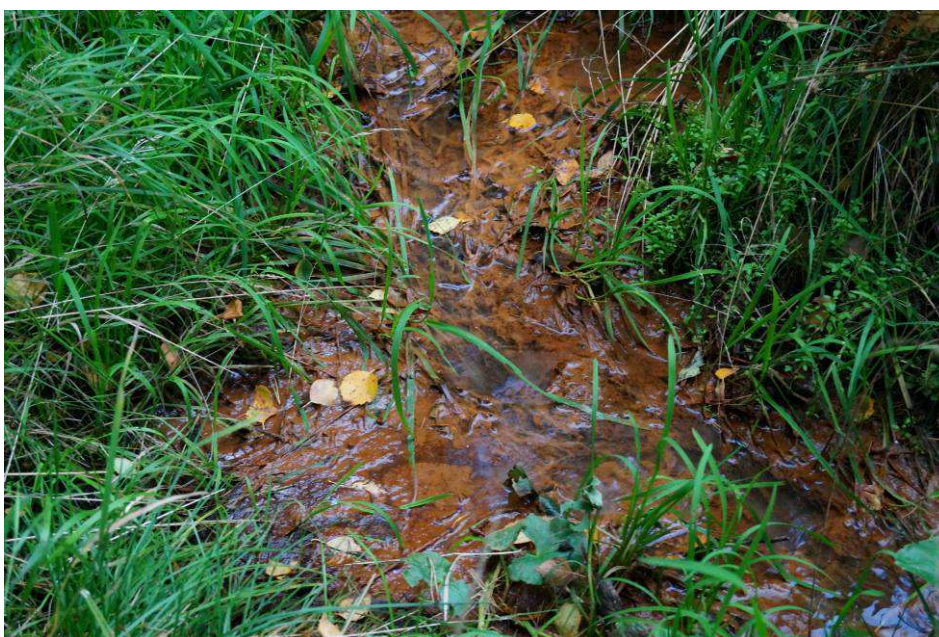
*Obr. č. 21, Rezavá opaleskující voda ve strouze odvodňovacího kanálu.*

Na mnoha místech v rýhách a odvodňovacích kanálech byla zjištěna rezavá voda, která opaleskuje. To je znakem vytékajících humínových látek a oxidace. Jedná se o průvodní znaky vyskytující se rašeliny (Obr. č. 21).

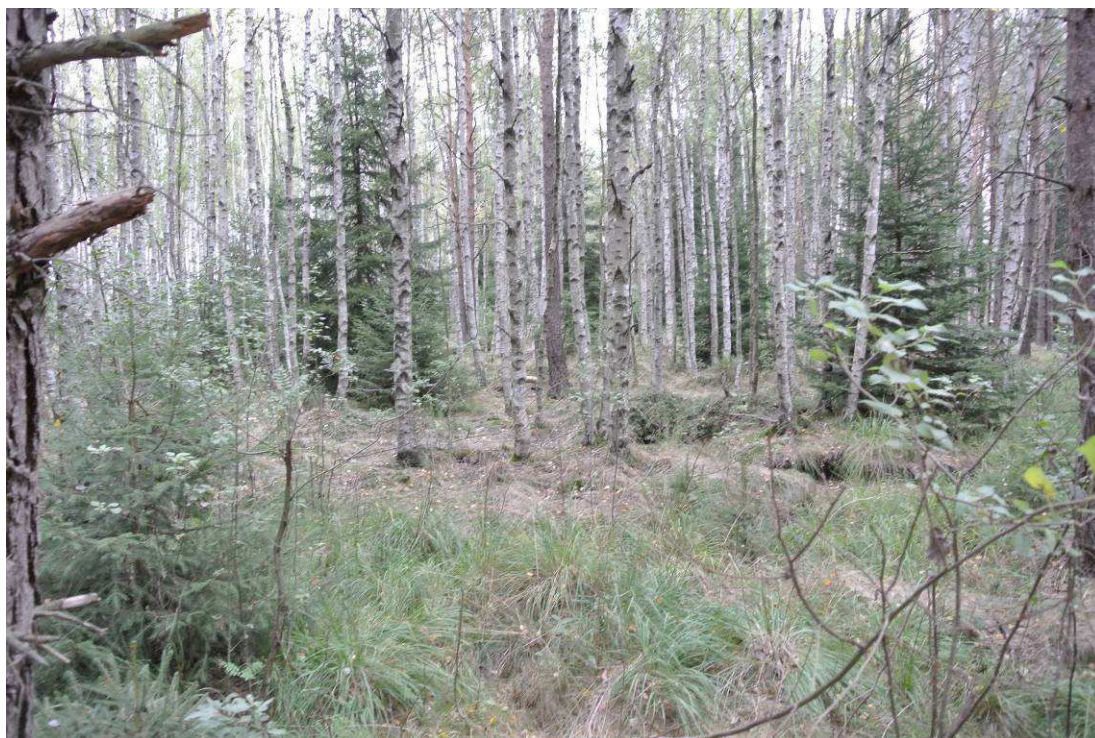
X12 Nálety pionýrských dřevin, byly zjištěny v segmentech č. 38, 39 s celkovou plochou 7.534 m<sup>2</sup> (Příloha č. 7), což jsou posttěžební plochy s převládající břízou bělokorou (*Betula pendula*) a plocha úzkokolejky s poměrně řídkým mladým náletem smrku (Obr. č. 22).

Obr. č. 22, Nálet pionýrských dřevin. Foto: Databáze projektu TB030MZP114.

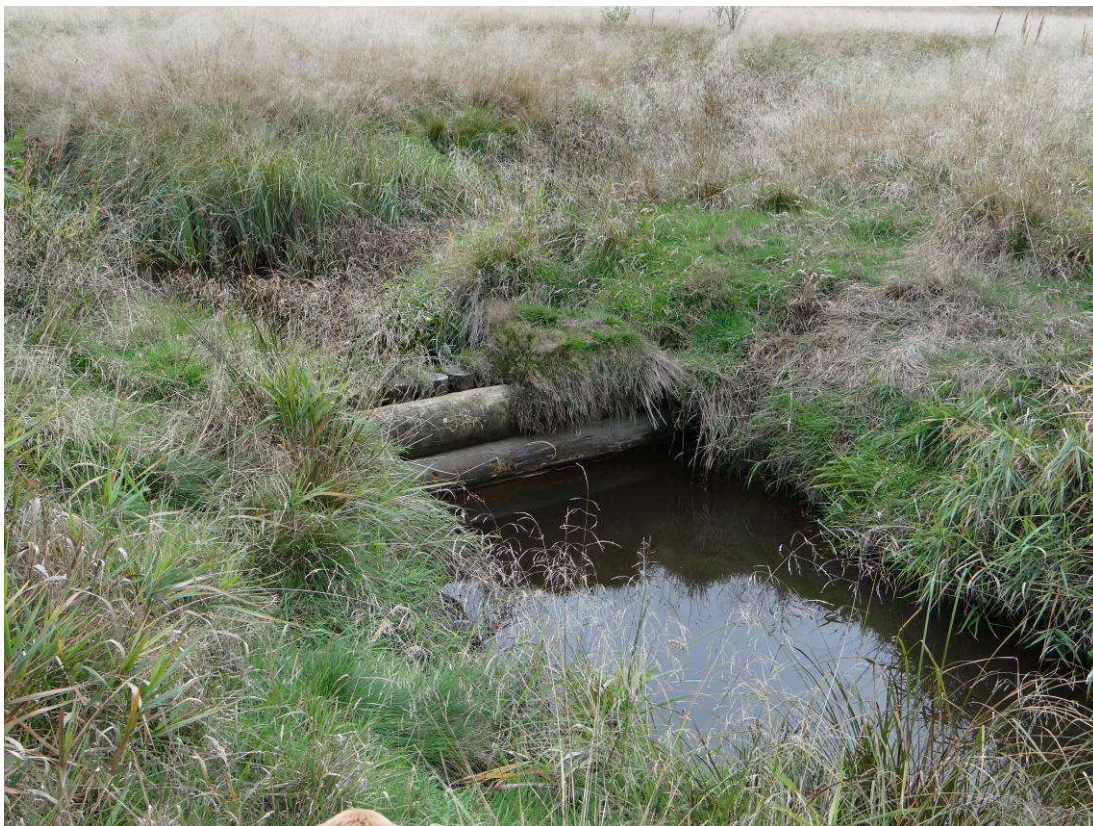
**Obr. č. 23, Nefunkčnost přehrážek. Foto: Databáze projektu TB030MZP114.**

Tím lze provést vyhodnocení funkčnosti a účelnosti projektu i jeho částí. Pravidelný monitoring přispívá mimo jiné zhodnocením výsledků k vědeckému poznání. V případě lokality Zalíbené je otázkou, do jaké míry je monitoring prováděn (nebylo v rámci práce zjišťováno). Monitoringem ustanoveným ihned po realizaci revitalizace mohly být odhaleny některé zjištěné nedostatky projektu (Mareš, 2008), jedná se o nefunkční dvě přehrážky (Obr. č. 23 a 24), které nejsou schopné zadržovat vodu, a nefunkčnost kamenného skluzu (Obr. č. 25).

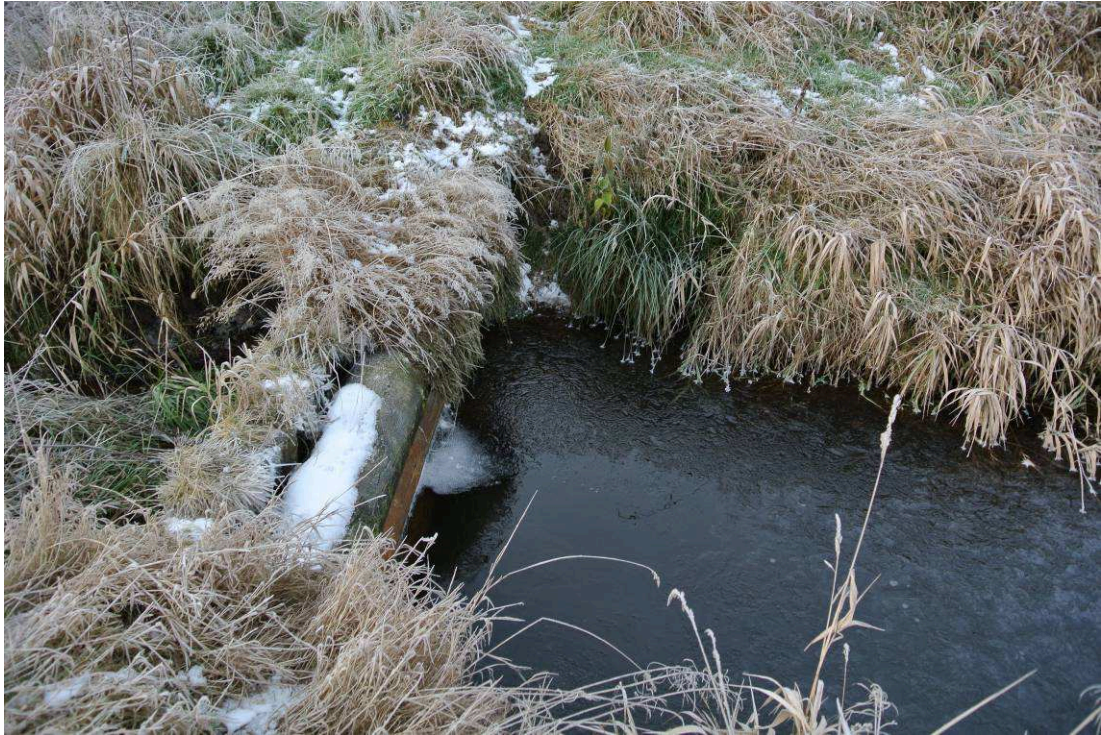
*Obr. č. 24, Nefunkčnost přehrážek. Foto: Databáze projektu TB030MZP114.*

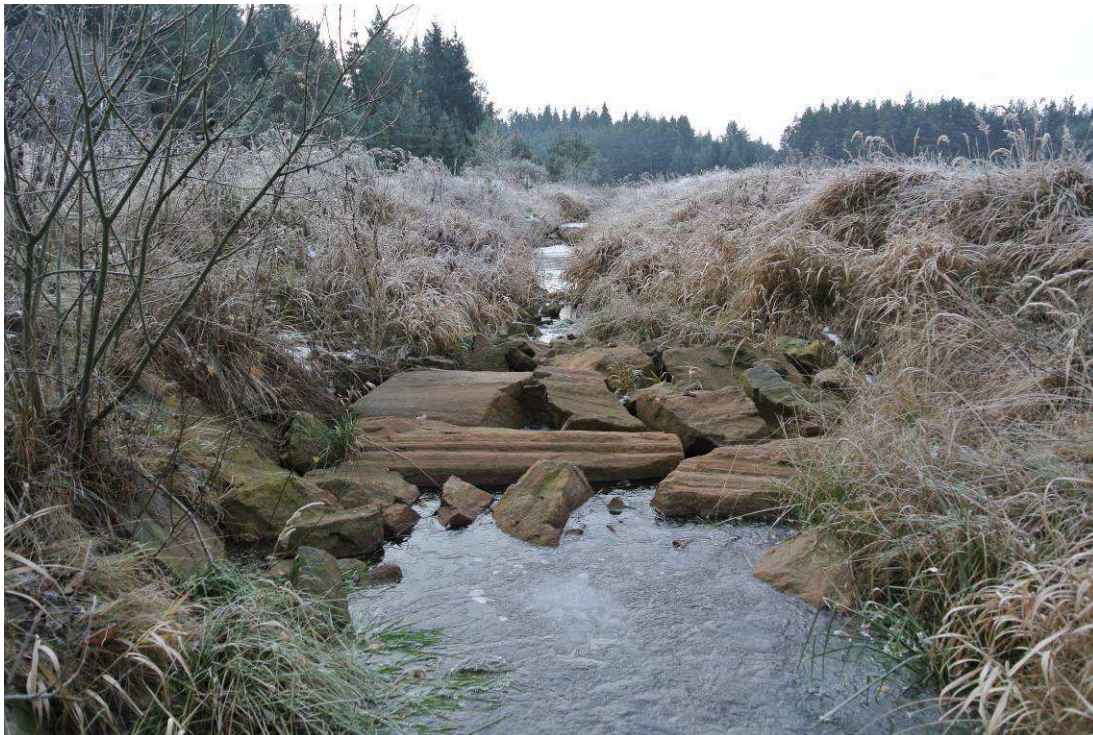
*Obr. č. 25, Nefunkční kamenný skluz. Foto: Databáze projektu TB030MZP114.*

lomového kamene způsobuje netěsnost skluzu, čímž dochází k neschopnosti nadržení hladiny před skluzem, jak je patrné z fotografie. Hladina vody před skluzem nedosahuje požadované výše, a proto nemůže zásobovat vyhloubené tůň (Obr. č. 25).

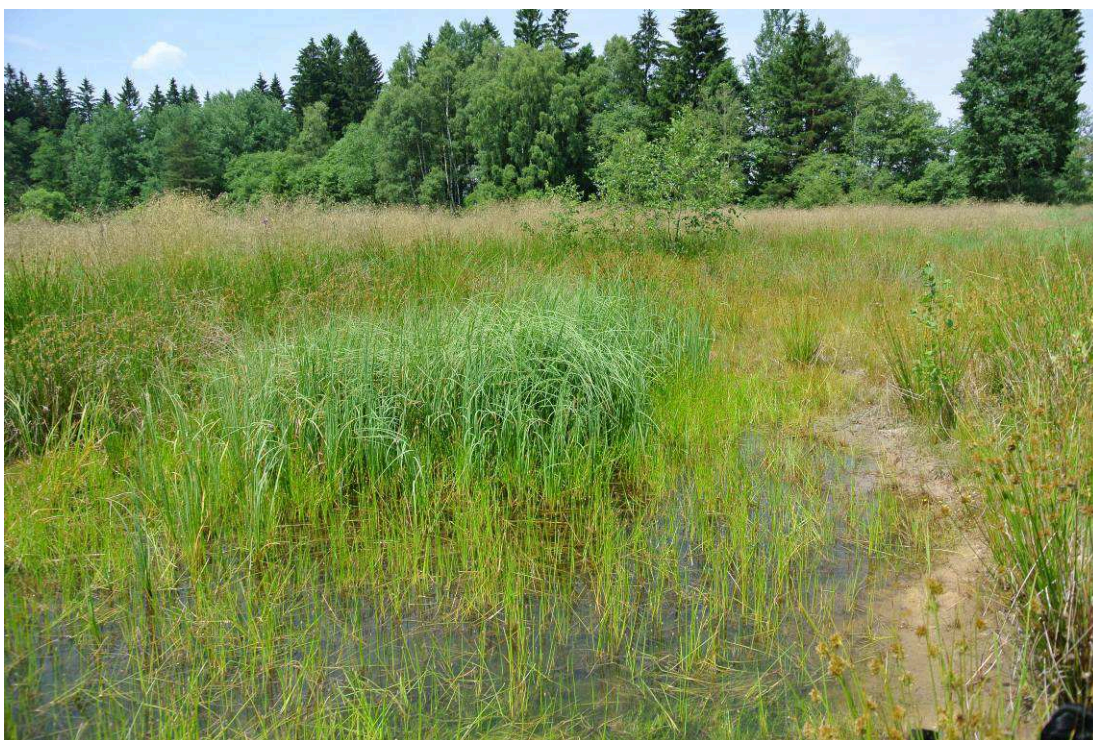
**Obr. 26, Obnažené podloží. Foto: Databáze projektu TB030MZP114.**

Provedené tůň se vyhloubily v prostoru, kde byly v minulosti odtěženy svrchní vrstvy zeminy, které mohly být použity na stavbu tělesa hráze. Z fotografií je patrné, že v současné době jsou tůň zahloubené do podloží, které vystupuje až na břehovou partii tůň (Obr. č. 26).
