POSOUZENÍ SOUČASNÉHO STAVU LESNICKÉ
REKULTIVACE VÝSYPKY ČESKÝCH
LUPKOVÝCH ZÁVODŮ NOVÉ STRAŠECÍ
Z POHLEDU TVORBY ANTROPOGENNÍ PŮDY.

DIPLOMOVÁ PRÁCE

Vedoucí práce: Ing. Jan Sixta, CSc.
Diplomant: Bc. Soňa Semanová

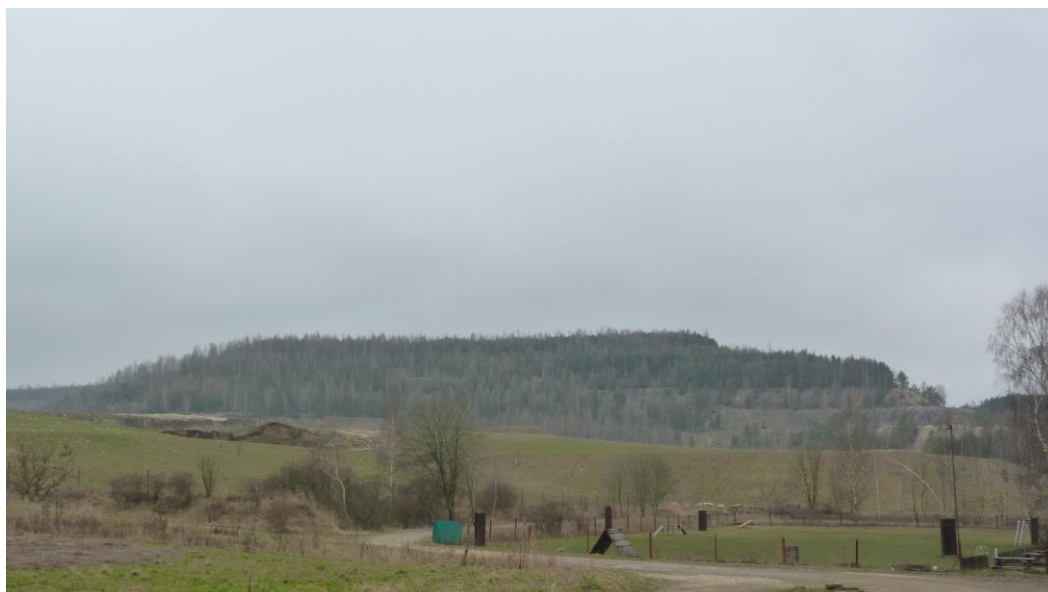
Obr. 2: Výsypka Babín

Tato výsypka se řadí mezi kombinované výsypky, což znamená, že hlušina byla ukládána nejprve na vnější odval a následně do uvolněných prostorů lomu. Tímto postupem vznikly dvě výsypky, které byly v roce 1976 spojeny v jednu. Výsypka

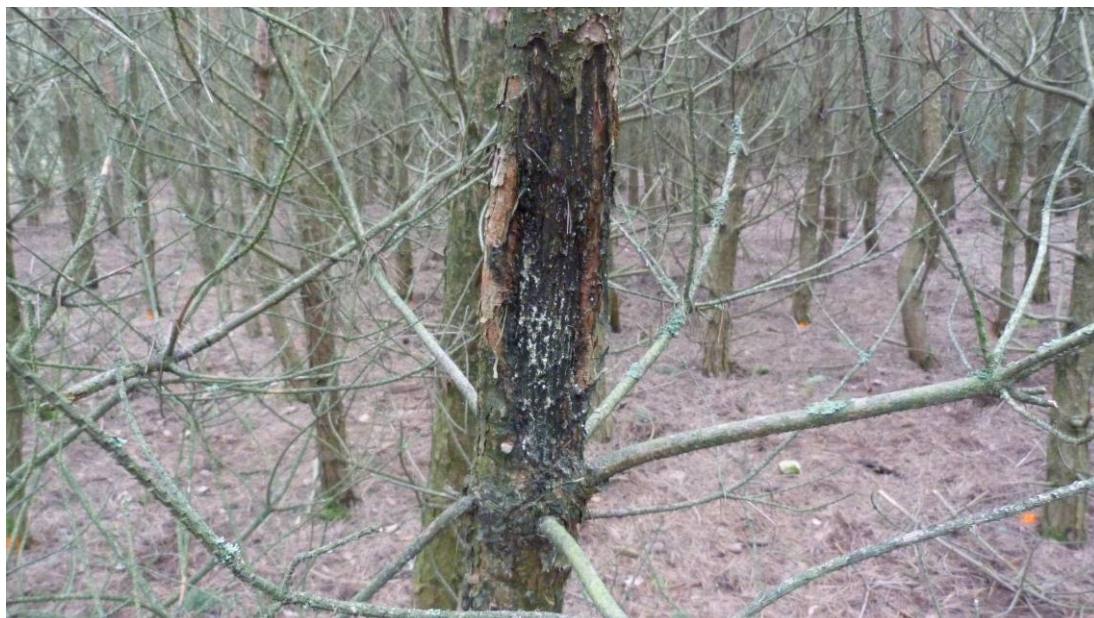
Obr. 6: Kmen poškozený loupáním kůry jelenem evropským

Loupání kmene je poškozování lýka nebo kůry keřů a stromů, které jsou ve fázi růstu. Zvěř tímto způsobem získává potravu. Konkrétně se jedná o plošné strhávání kusů kůry z kmene stromu. Toto poškození dřeviny probíhá zejména během vegetačního období, případně v mobilizační fázi růstu (Mrkva, 1994). Kmen poškozený loupáním je následně náchylný k napadení dřevokaznými houbami. Loupání kmene jelenem evropským je většinou typické pro smrkové porosty (Pfefer et. al., 1961). To však nevyklučuje výskyt škod loupáním i v ostatních porostech, čemuž je důkazem právě náhorní rovina výsypky Babín, kde se jelení zvěř často vyskytuje.

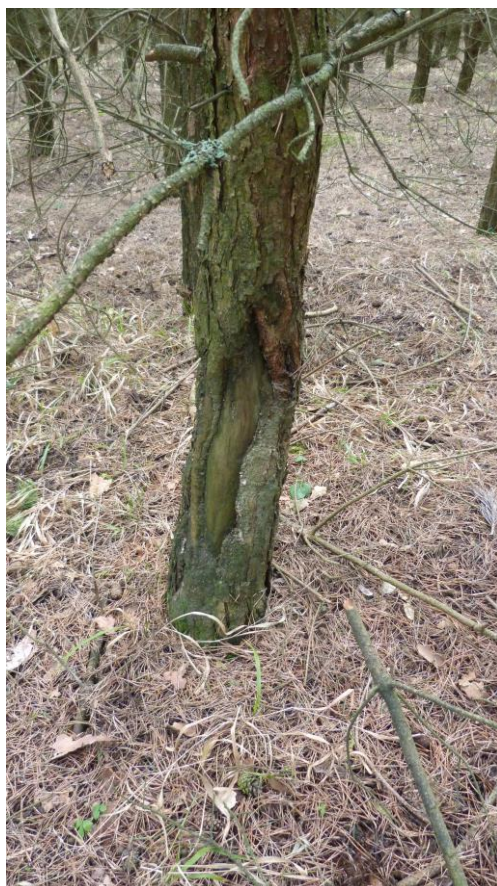
Obr. 7: Kmen poškozený otěrem prasetem divokým

U narušených stromů se jednalo vždy o škody způsobené zvěří. U tří jedinců bylo poškození kmene způsobené loupáním kůry jelenem evropským a jeden strom měl poškozený kmen od otěru prasete divokého.

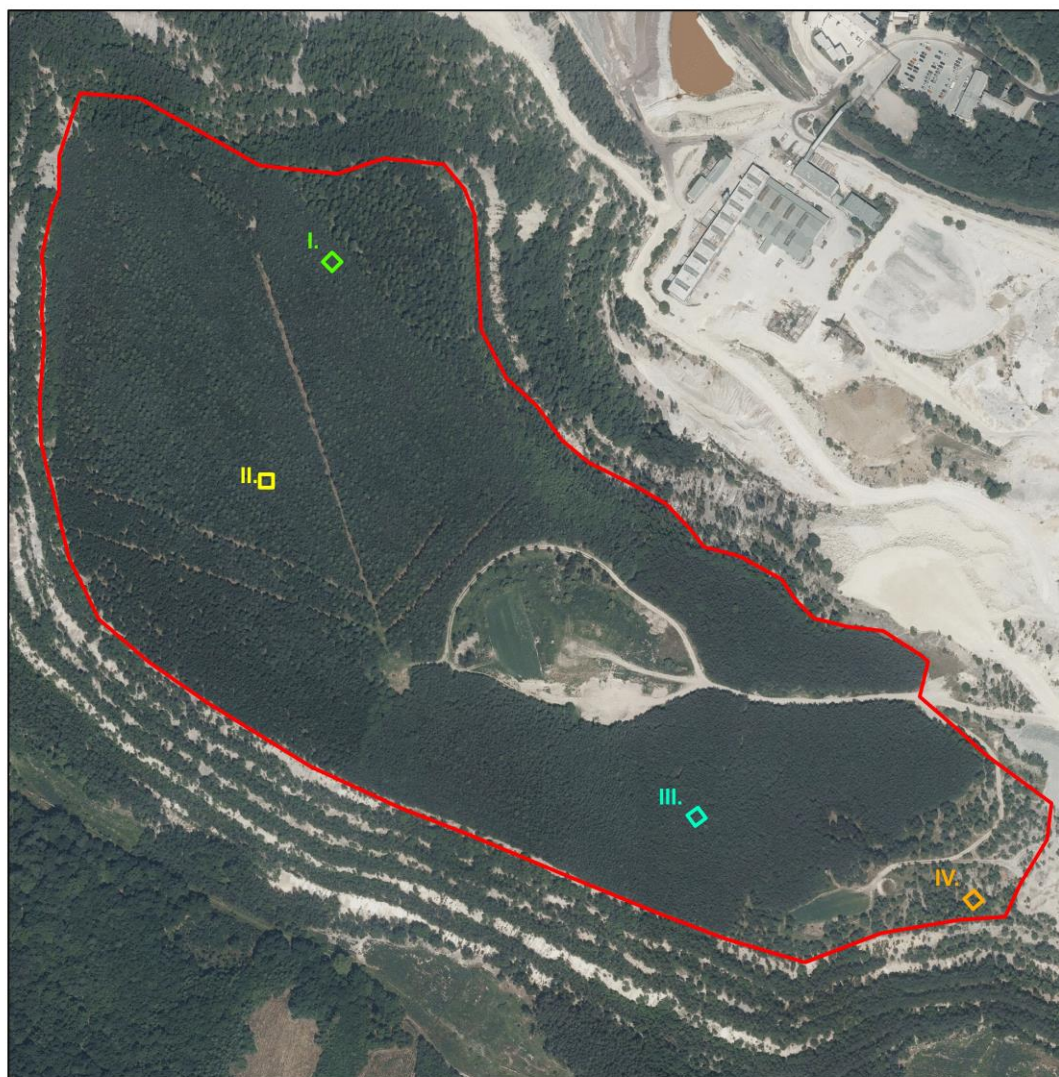
Obr. 8: Polohy porostových snímků na náhorní rovině výsypky Babín

Celkem bylo na náhorní rovině výsypky změřeno 144 stromů ve 4 porostových snímcích, jejichž poloha je znázorněna na obrázku 5.

porostové snímky

- I.
 - II.
 - III.
 - IV.
- náhorní rovina výsypky Babín

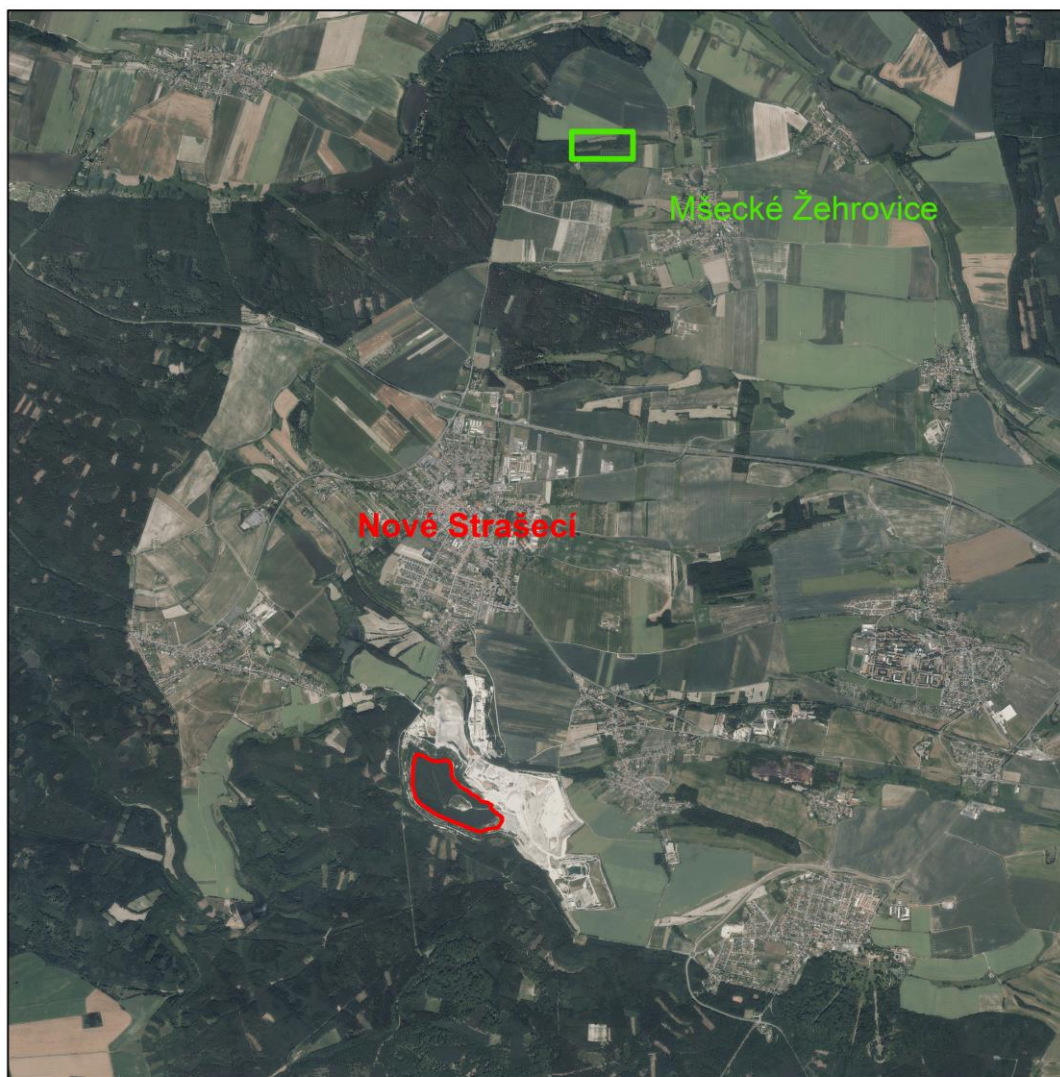
Obr. 9: Poloha srovnávacího porostu

Srovnávací porost byl vybrán tak, aby jeho věk, poloha, nadmořská výška i druhové složení co nejvíce odpovídali rekultivovanému porostu. Takový porost byl nalezen v blízkosti obce Mšecké Žehrovice, jehož poloha je znázorněna na obrázku 6. Tento porost se nachází v nadmořské výšce 455 m a tvoří jej převážně borovice lesní stejně jako náhorní rovina výsypky. Geologické podloží tvoří kamenitý až hlinito-kamenitý sediment a půdním typem je zde kambická pararendzina. Věk srovnávacího porostu je 26 let, věk porostu na výsypce cca 20 let.

- náhorní rovina výsypky
- plocha srovnávacího porostu
