Česká zemědělská univerzita v Praze
Fakulta agrobiologie, potravinových a přírodních zdrojů
Katedra pedologie a ochrany půd

Příčiny, dopady a řešení eroze v regionu
Diplomová práce

Autorka práce: Bc. Martina Nocarová, DiS.

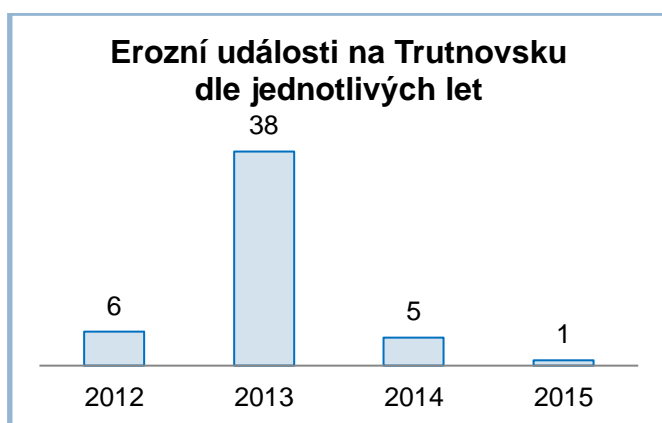
Obrázek č. 4 – Erozní události na Trutnovsku dle jednotlivých let, vlastní grafické zpracování z dat na: <http://me.vumop.cz>

Z obrázku č. 4 je zřejmé, že nejvíce erozních událostí způsobených přívalovými dešti (38) bylo v roce 2013. Nejméně erozních událostí se vyskytlo v roce 2015. Rok 2015 byl srážkově silně podprůměrný, jak na území Královéhradeckého kraje, tak v celé České republice (viz tabulky č. 1 a 2 na str. 29).

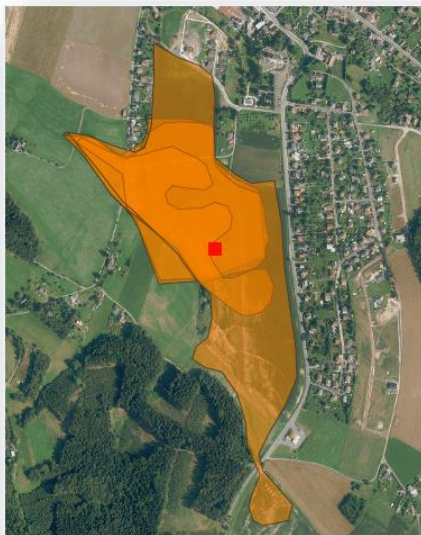
Tato lokalita se nachází nad rybníkem Žabárna, podél hlavní silnice č. 14 směr Trutnov – Náchod (viz obrázek č. 9 - <http://me.vumop.cz>).

Obrázek č. 9 – Lokalita Žabárna, dostupné z: <http://me.vumop.cz>, úprava: vlastní

2,47 ha se sklonem 4,6°. Jednalo se o erozi plošnou, rýžkovou až rýhovou. Pozemek byl oset kukuřicí s výškou porostu do 10 cm. Odtékající vodou spolu s ornici byla zasažena komunikace i zahrady pod pozemkem, došlo k znečištění hřiště a vodní nádrže Žabárna pod svahem.

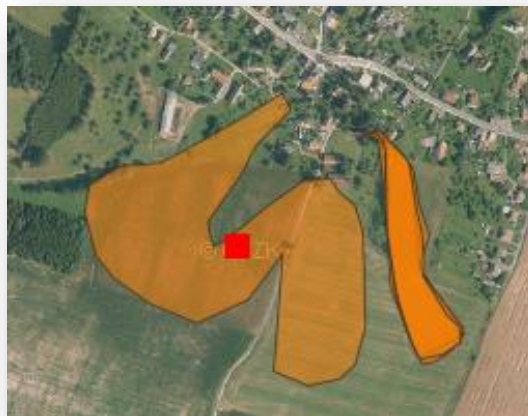
Lokalita U Trhovky se nachází poblíž ulic Lhotská a Pod Lesem, nedaleko autobusové zastávky Rтынě v Podkrkonoší ZD. Jedná se o dva pozemky, na kterých se vyskytly erozní události. Pro lepší popis se dále použije označení pozemků „S“ – pozemek vlevo a pozemek „I“ - vpravo, viz obrázek č. 10 - <http://me.vumop.cz>.

Obrázek č. 10 – Lokalita U Trhovky, dostupné z: <http://me.vumop.cz>, úprava: vlastní

V tabulce č. 5 jsou přehledně znázorněny půdní bloky, jejich výměry v ha a zařazení do kategorií erozní ohroženosti půd. V druhé části tabulky č. 5 je vidět, jaké půdní bloky byly zasaženy při erozních událostech 2. června 2013, 9. června 2013 a 29. července 2013.

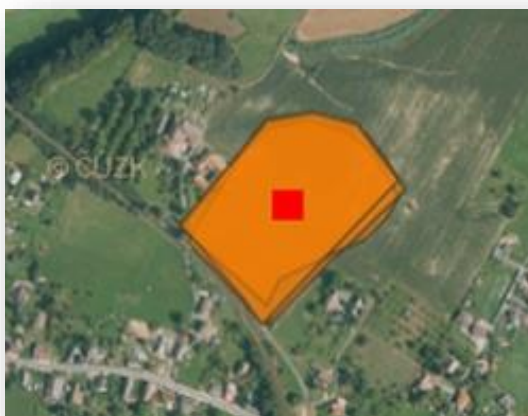
Lokalita U Horní zastávky se nachází u železniční tratě směr Červený Kostelec – Trutnov. Přímo u vlakové zastávky Rтынě v Podkrkonoší – zastávka (viz obrázek č. 11 <http://me.vumop.cz>).

Obrázek č. 11 – Lokalita U Horní zastávky, dostupné z: <http://me.vumop.cz>, úprava: vlastní

V tabulce č. 6 je uveden půdní blok, který má rozlohu 10,71 ha, sklon 4,1°, z toho 0,09 ha je zařazeno do kategorie silně erozně ohrožené (dále jen SEO), 4,74 ha je v kategorii MEO a 5,88 ha je v kategorii NEO. V druhé části tabulky č. 6 jsou data erozních událostí.

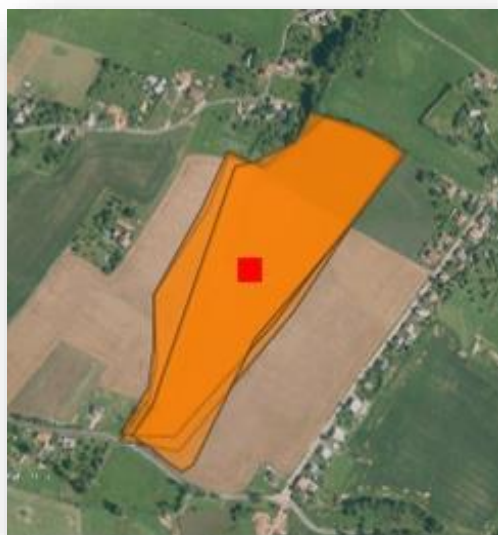
Lokalita Pod Bohdašínem se nachází podél ulice Hronovská č. 567, pod ulicí Pod Bohdašínem (viz obrázek č. 12 - <http://me.vumop.cz>).

Obrázek č. 12 – Lokalita Pod Bohdašínem, dostupné z: <http://me.vumop.cz>, úprava: vlastní

V tabulce č. 7 jsou přehledně znázorněny půdní bloky, jejich výměry v ha a zařazení do kategorií erozní ohroženosti půd. V druhé části tabulky č. 7 je vidět, jaké půdní bloky byly zasaženy při erozních událostech dne 2. června 2013 a 29. července 2013.

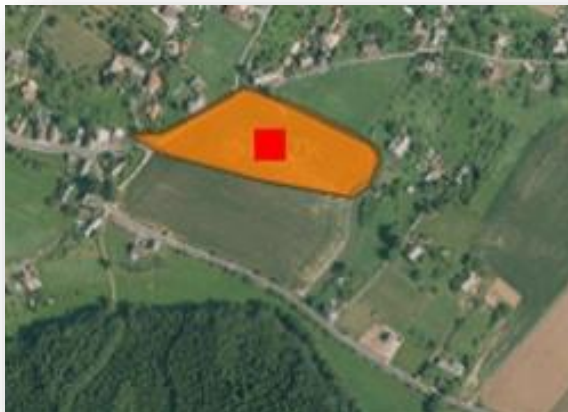
Lokalita K Bohdašínu se nachází nedaleko silnice Hronovská čp. 567, při odbočce do ulice Náměrka (viz obrázek č. 13 - <http://me.vumop.cz>).

Obrázek č. 13 – Lokalita K Bohdašínu, dostupné z: <http://me.vumop.cz>, úprava: vlastní

V tabulce č. 8 je uveden půdní blok, která má rozlohu 3,73 ha, sklon 4,3°, z toho 3,58 ha je zařazeno do kategorie NEO a 0,15 ha je v kategorii MEO. V druhé části tabulky č. 8 jsou data erozních událostí.

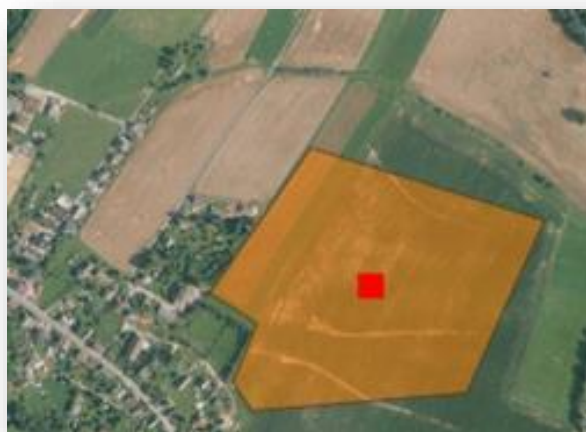
Lokalita Nad Pekárnou se nachází nedaleko ulic Hronovská č. 567 a Luční, nedaleko drážního spojení Červený Kostelec – Trutnov (viz obrázek č. 14 - <http://me.vumop.cz>).

Obrázek č. 14 – Lokalita Nad Pekárnou, dostupné z: <http://me.vumop.cz>, úprava: vlastní

V tabulce č. 9 je uveden půdní blok, která má rozlohu 24,51 ha, sklon 4,1°, 13,57 ha je zařazeno do kategorie NEO a 10,94 ha je v kategorii MEO.

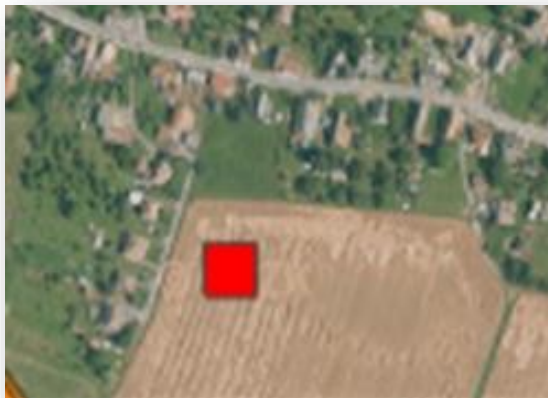
Lokalita K Vodojemu se nachází poblíž ulice Hronovská čp. 567 a ulice K Vodojemu (viz obrázek č. 15 - <http://me.vumop.cz>).

Obrázek č. 15 – Lokalita K Vodojemu, dostupné z: <http://me.vumop.cz>, úprava: vlastní

V tabulce č. 10 je uveden půdní blok o rozloze 11,57 ha se sklonem 3,8°. Celý je zařazeným kategorie NEO.

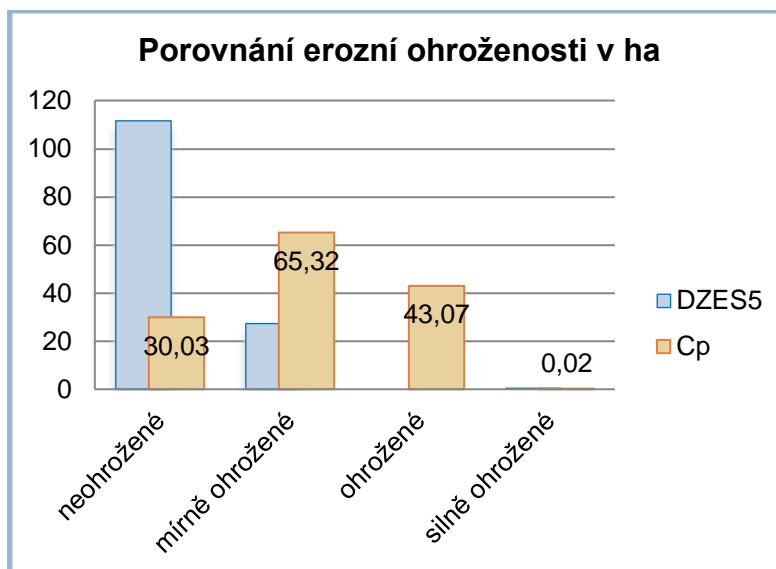
(dle C_p). Z tabulky č. 11 je zřejmé, že zařazování půdních bloků do kategorií ohroženosti je dle C_p přísnější než podle DZES 5. Dle DZES 5 bylo do kategorie erozně neohrožených zařazeno 111,58 ha (tj. 80,23 %), na rozdíl od C_p , kam patří pouze 30,03 ha (tj. 21,69 %). Porovnání erozní ohroženosti DZES 5 a C_p je dobře vidět na obrázku č. 16 - <http://me.vumop.cz>.

Obrázek č. 16 – Porovnání erozní ohroženosti v ha, vlastní grafické zpracování z dat na: <http://me.vumop.cz>

Zařazování dle C_p je přísnější, půdní bloky mohou být zařazovány do 4 kategorií (bez ohrožení, mírně ohrožené, ohrožené a silně ohrožené), zatímco DZES 5 nabízí kategorie pouze 3 (neohrožené, mírně ohrožené, silně ohrožené).

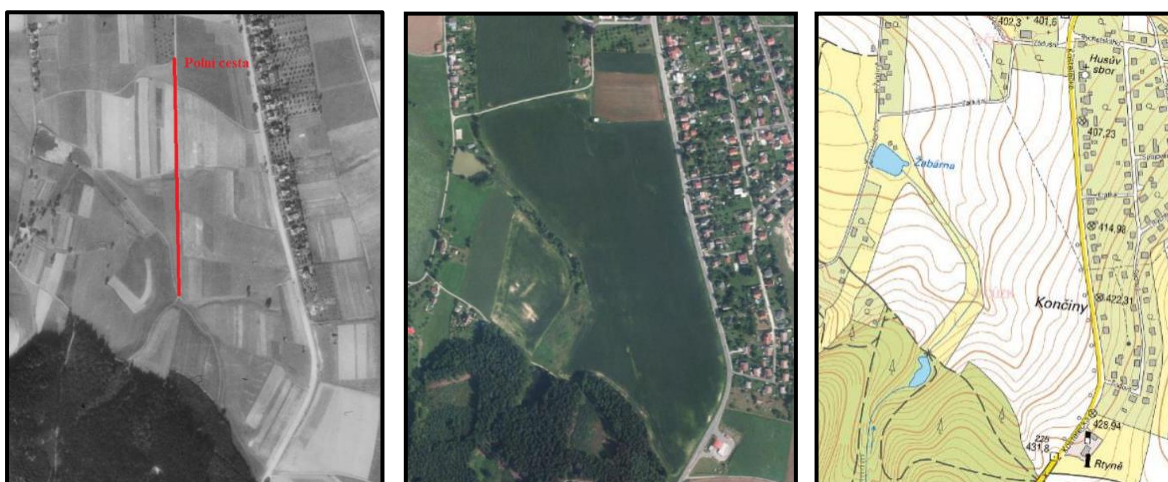
Obrázek č. 20, 21, 22 – Letecký snímek z 50. let 20. století, současný stav, vrstevnice, dostupné na: <https://www.gobec.cz/rtyne-v-podkrkonosi>

Na obrázku č. 20, 21 a 22 vidíme lokalitu Žabárna ve Rtyni v Podkrkonoší, která byla v letech 2013 – 2015 opakovaně zasažena erozními událostmi. Na leteckém snímku z 50. let 20. století (obrázek č. 20) jsou vidět drobná políčka. Obrázek č. 21 ukazuje současný stav lokality Žabárna. Došlo ke scelení pozemků, k rozorání polní cesty (viz obrázek č. 20 – polní cesta znázorněna červeně), která vedla po vrstevnici (obrázek č. 22) a přirozeně snižovala délku odtokové linie. Nelze než souhlasit s Holým (1994), který k polním cestám uvádí: s velikostí, tvarem a polohou zemědělských pozemků souvisí jejich přístupnost sítí polních cest. Vhodné

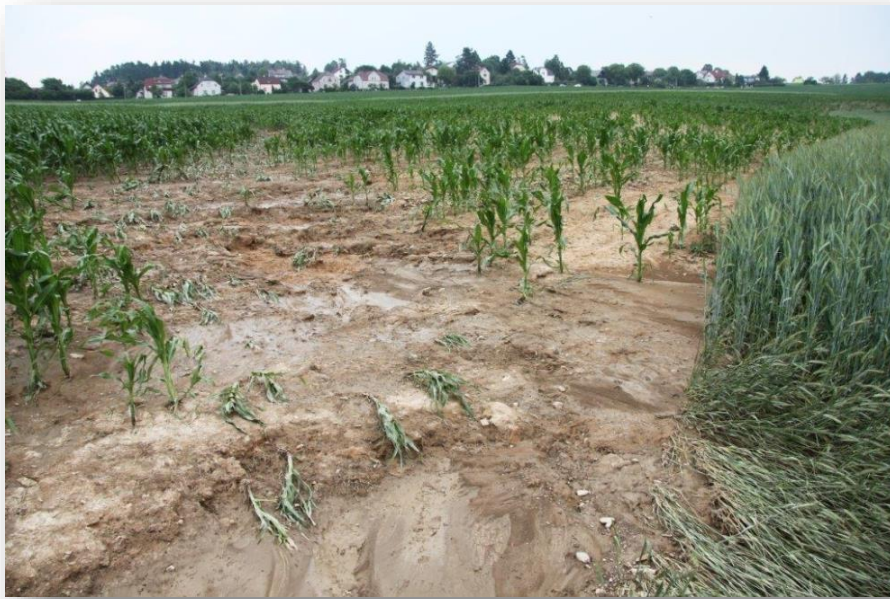
Obrázek č. 24 – Lokalita Žabárna po erozní události ze dne 7. 7. 2014, autor: Pavel Ilchmann

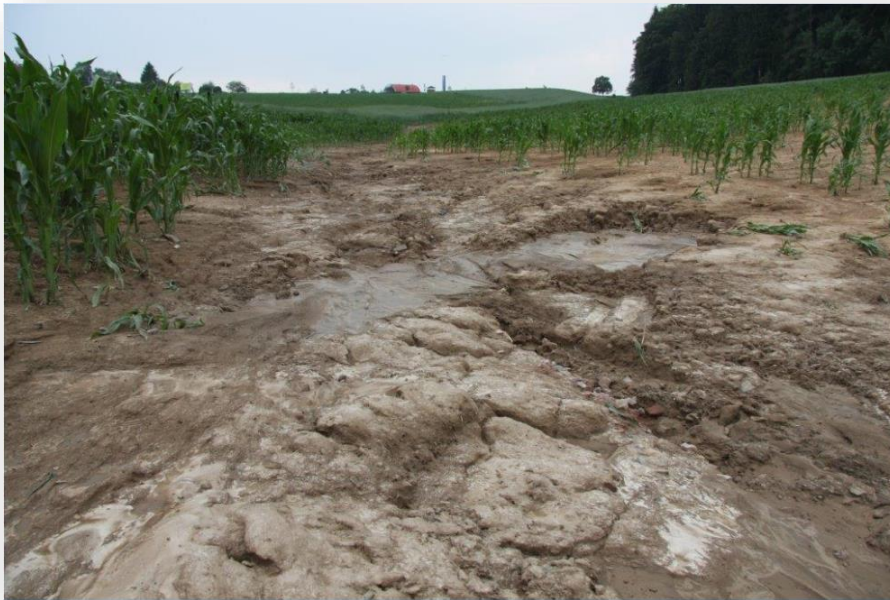
Obrázek č. 25 – Lokalita Žabárna po erozní události ze dne 7. 7. 2014, autor: Pavel Ilchmann

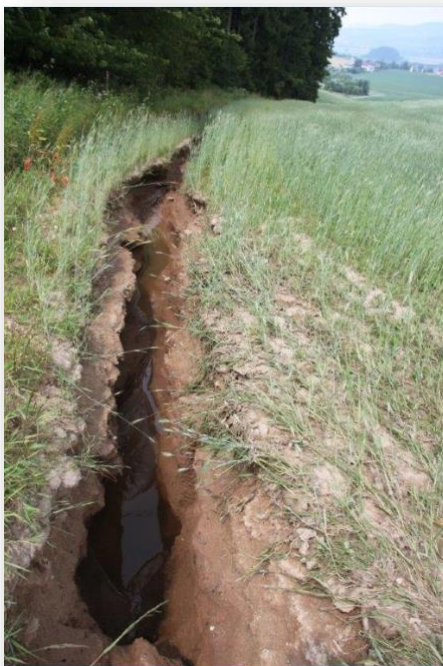
Obrázek č. 26 – Lokalita Žabárna po erozní události ze dne 7. 7. 2014, autor: Pavel Ilchmann

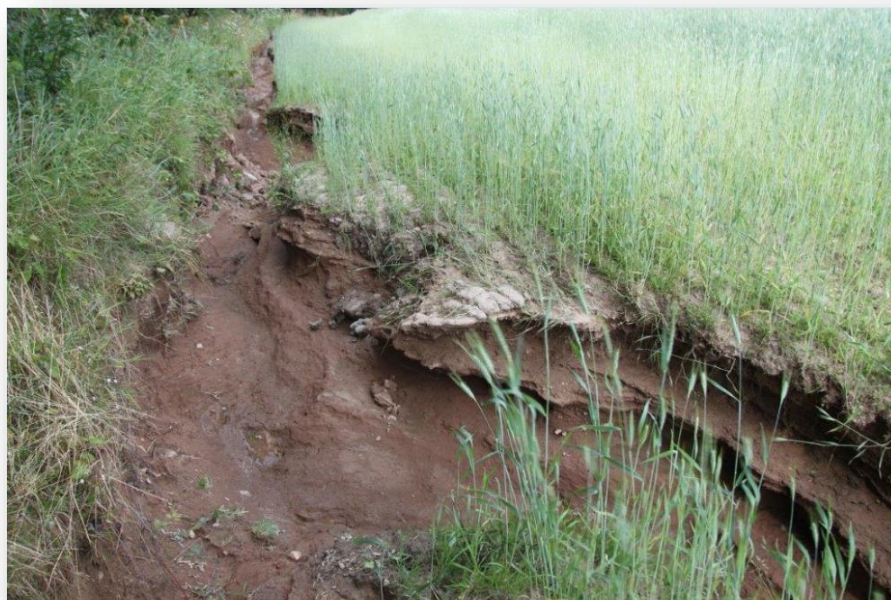
Obrázek č. 27 - Lokalita Žabárna po erozní události ze dne 7. 7. 2014, autor: Pavel Ilchmann

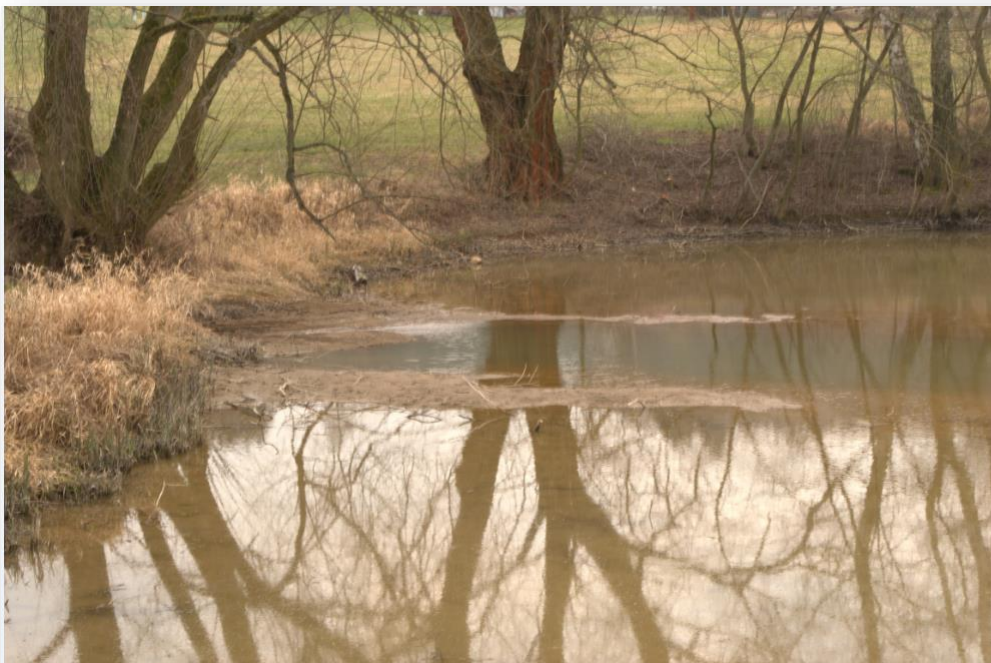
Obrázek č. 28 – Erozním smyvem zanesená vodní nádrž Žabárna, foto: vlastní

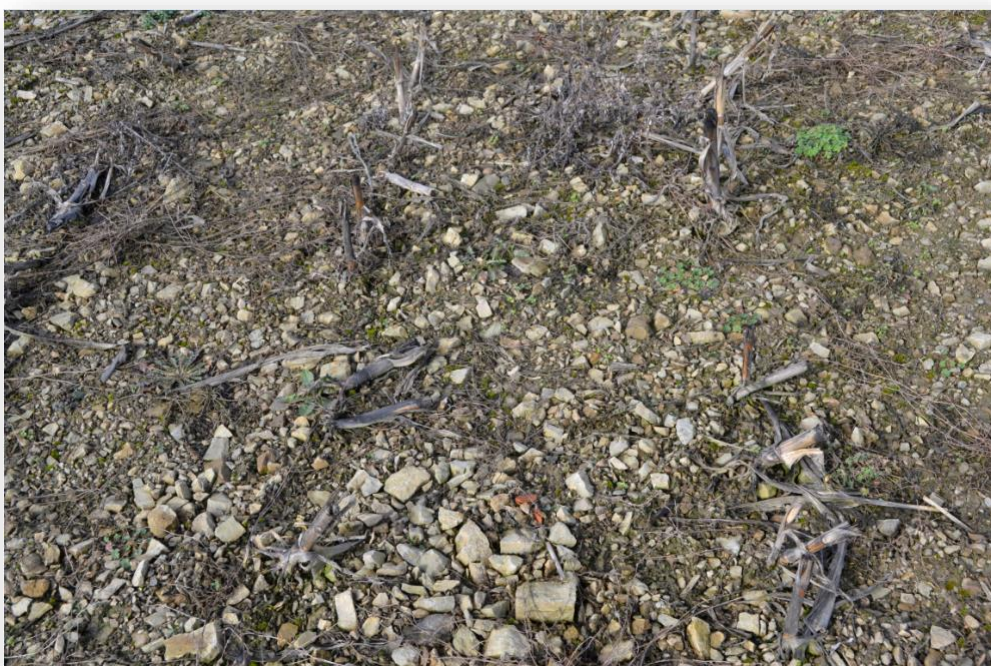
Obrázek č. 29 – Půda v horní části svazu v Lokalitě Žabárna – po smyvu půdních částic, foto: vlastní

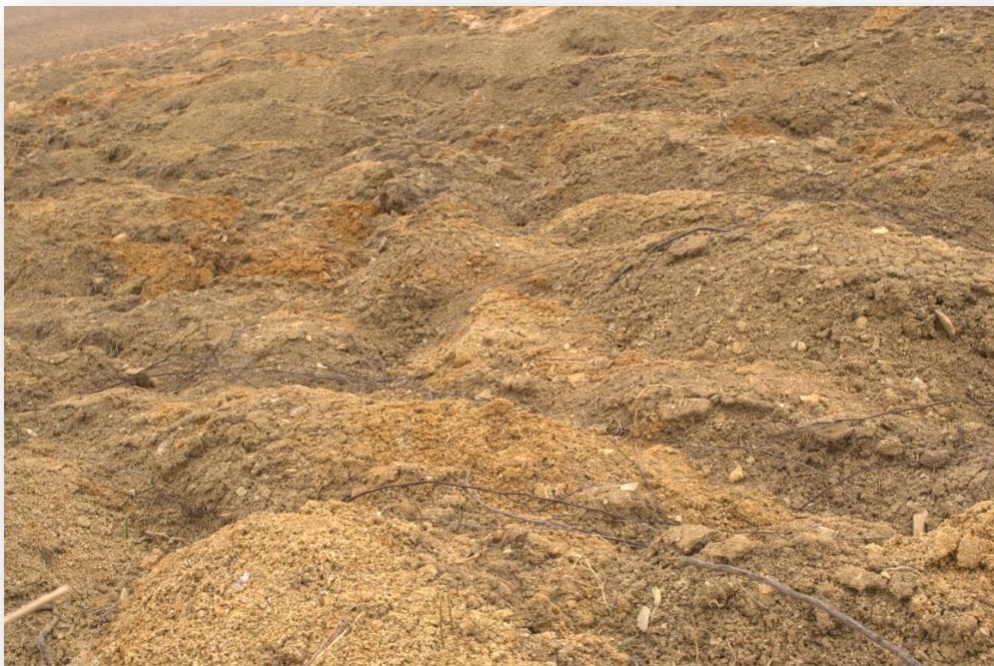
Obrázek č. 30 – Půda v dolní části svazu v Lokalitě Žabárna – akumulace půdních částic, foto: vlastní

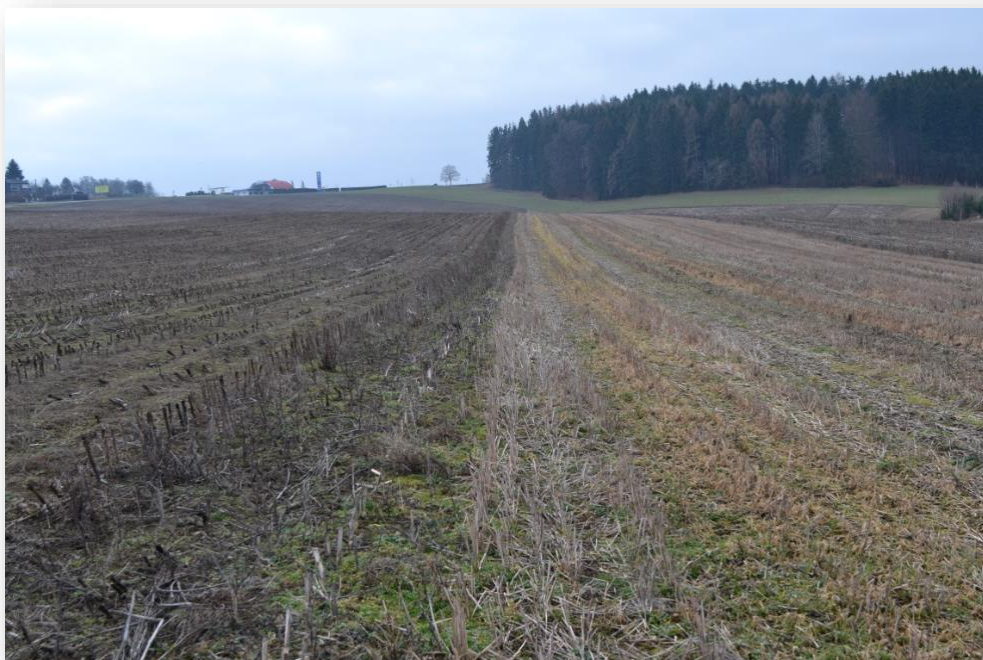
Obrázek č. 31 – Protierozní pás, Lokalita Žabárna, foto: vlastní

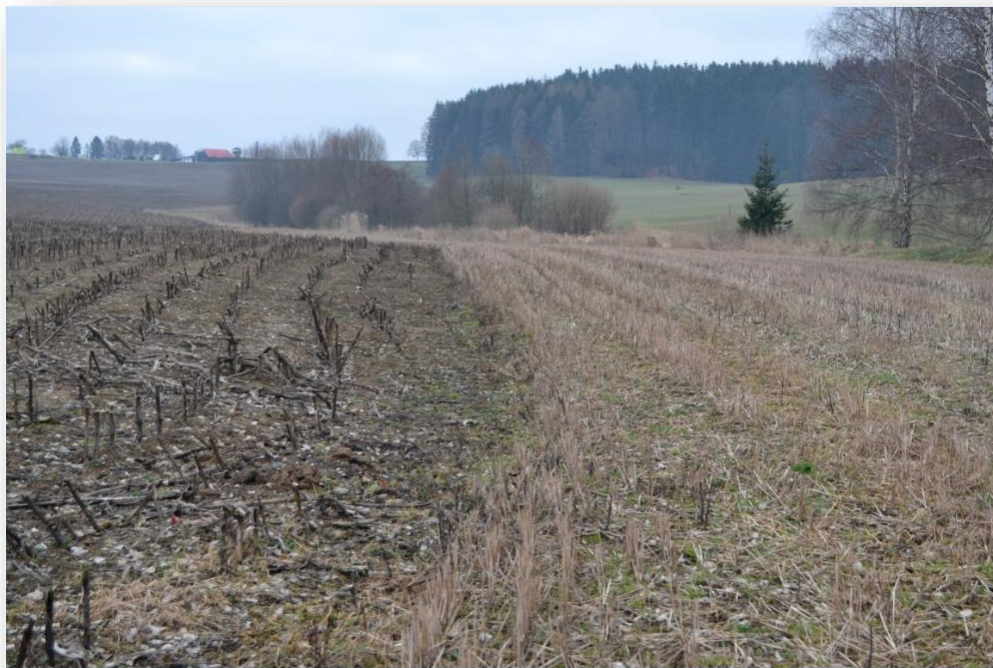
Obrázek č. 32 – Obsev kukuřičného porostu obilovinou, Lokalita Žabárna, foto: vlastní
