**Česká zemědělská univerzita v Praze**

**Diplomová práce**

**Návrh revitalizace a protipovodňových opatření  
vybraného úseku vodního toku Šembera**

**Bc. Jiří Václavek**

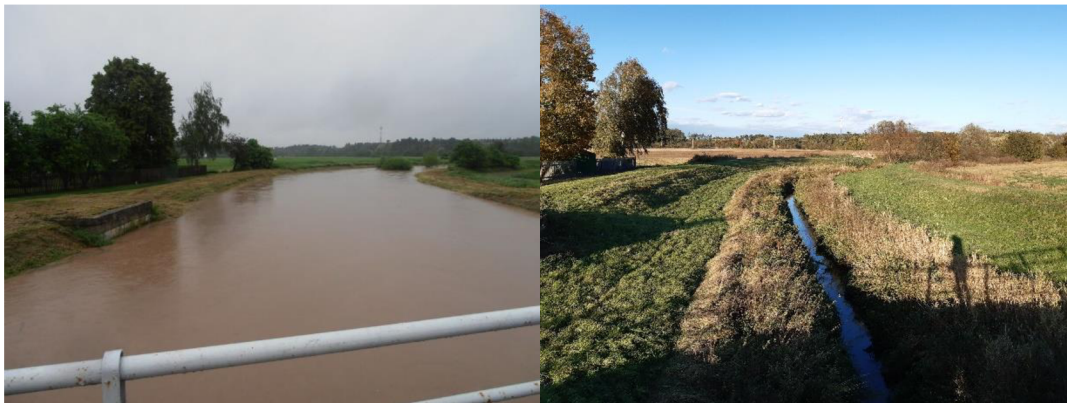
**Obrázek č. 12 a 13** Most u obce Zvěříněk před ústím do Výrovky 2013-2021 (Obec Zvěříněk, Jiří Václavek)

Navýšení průtoků v průběhu povodně v roce 2013 oproti běžné situaci (rok 2021) je prezentováno fotografiích 12 až 19 (vlevo povodňová situace, vpravo běžný stav).

Z obrázků 12 až 19 je patrné, že hladina vody při kulminaci povodně dosahuje maxima kapacity koryta a dle zpráv SDH obcí Klučov, Poříčany a Zvěřinek, je patrné, že lokálně tuto kapacitu překročila a došlo k záplavě komunikací, nemovitostí a zemědělské půdy.

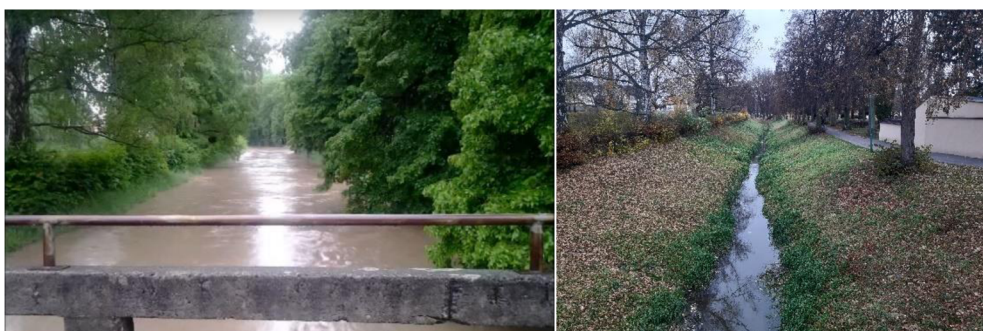
**Obrázek č. 14 a 15** Koryto v Městském parku Český Brod 2013-2021 (Tomáš Kopčil, Jiří Václavek)

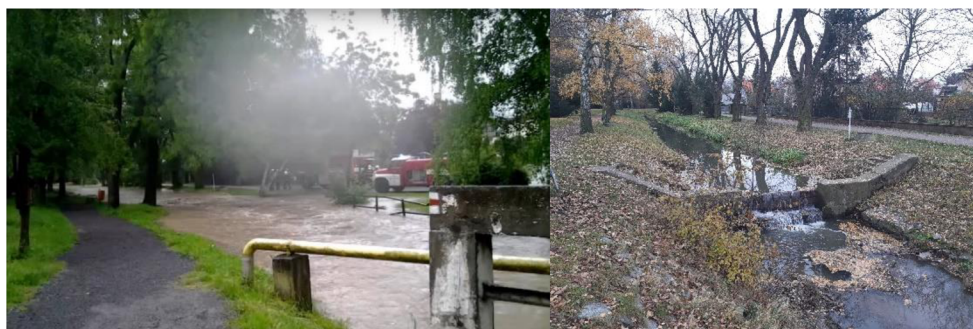
Obrázek č. 18 a 19 Jez u pivovaru Český Brod 2013-2021 (Tomáš Kopčil, Jiří Václavek)

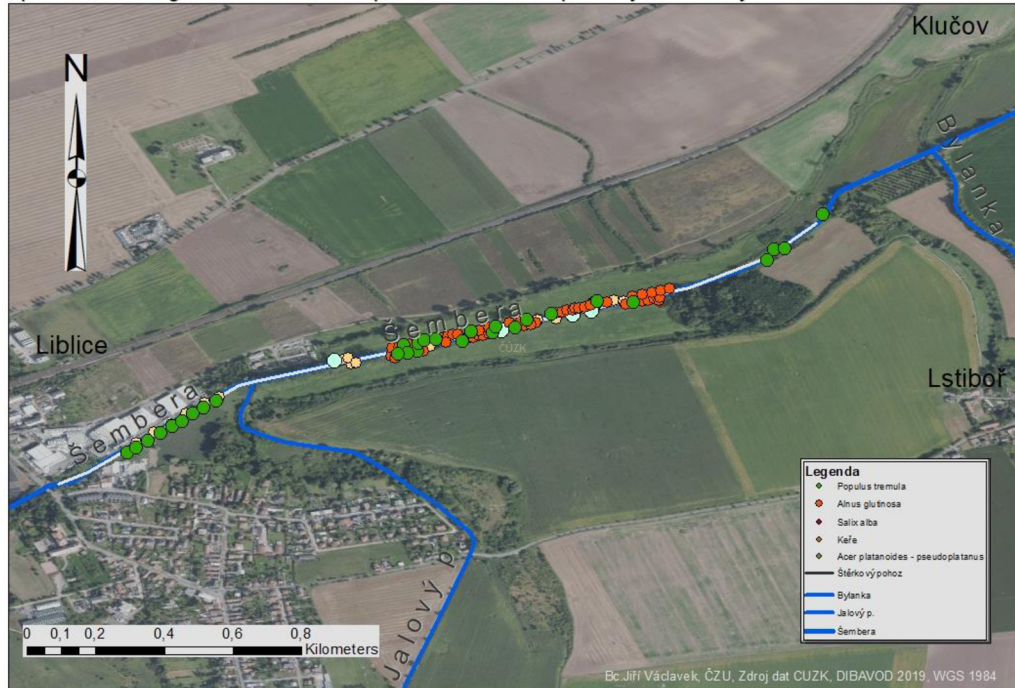
Doplnění vegetačního doprovodu a úpravy v korytě Liblice - Klučov

**Obrázek č. 29:** doplnění vegetačního doprovodu a štěrkový pohož (Jiří Václavek, 2022).

Tento úsek je charakteristický nedostatečnou rozmanitostí dnových struktur, lineárním prouděním a jednotnou hloubkou. Tyto základní vlastnosti je vhodné změnit zdrsněním dna kamenným a štěrkovým pohozením a nepravidelně rozmístěnými keři v březích, viz obrázek 29.

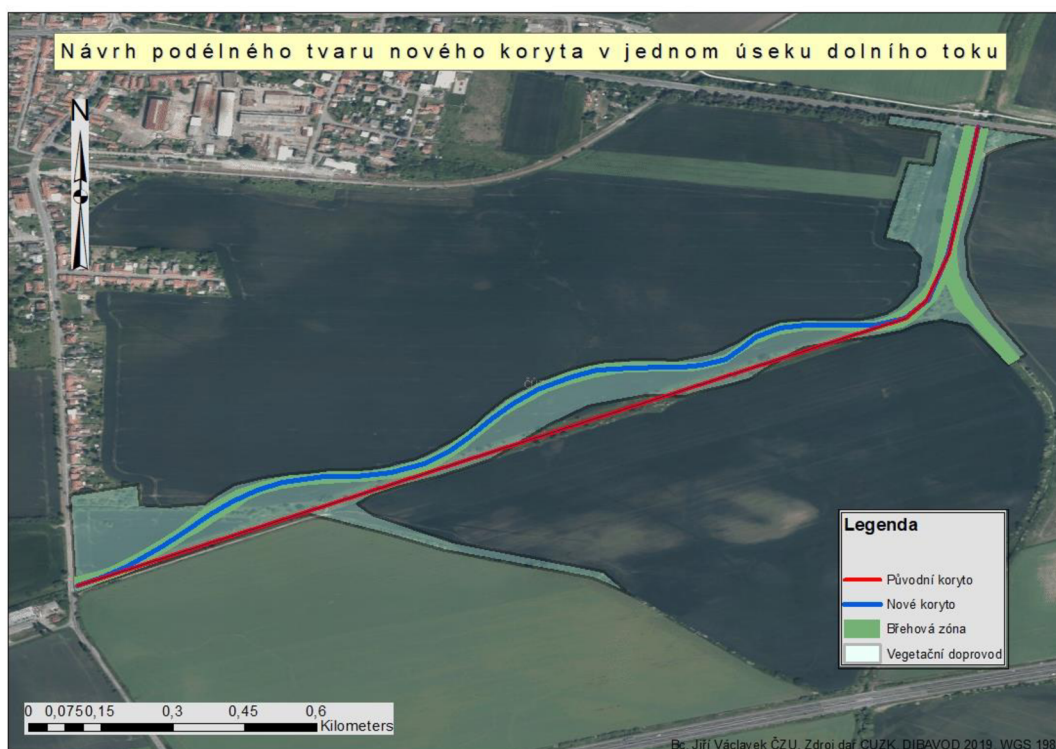
**Obrázek č. 34:** návrh podélného tvaru nového koryta třetího úseku dolního toku (Jiří Václavek, 2022).

Ve třetím úseku dolního toku dochází při maximálních průtocích k akumulaci vody, ta ohrožuje zemědělskou půdu a přilehlé obce. Rozvolněním trasy a tím i jejím prodloužením, při zachování rozměrů současného koryta lze dosáhnout větší akumulací kapacity pro vodu transportovanou do Labe. Mělčí a morfologicky rozmanité koryto miskového průřezu vedené v kapacitním korytě tvořeným zatravněnými plochami břehových zón, po svých okrajích doplněné liniovou výsadbou a keřovými prvky, zvýší ekologickou kvalitu toku a při současném zvýšení protipovodňové ochrany. Nicméně jedná se o kompromis podobný úpravě toku v intravilánu měst, jelikož z pohledu protipovodňové ochrany je třeba ponechat koryto zahloubené a kapacitní. Přínos takové úpravy je pouze prodloužení trasy a zvýšení kapacity celého akumulacího prostoru. Ostatní zásahy jsou na úrovni revitalizace částečné se stejným účinkem. Pro zvýšení ekologické kvality toku a návrat funkcí okolních ekosystémů je třeba doplnit tok mohutnějším vegetačním doprovodem (viz obrázek 34).

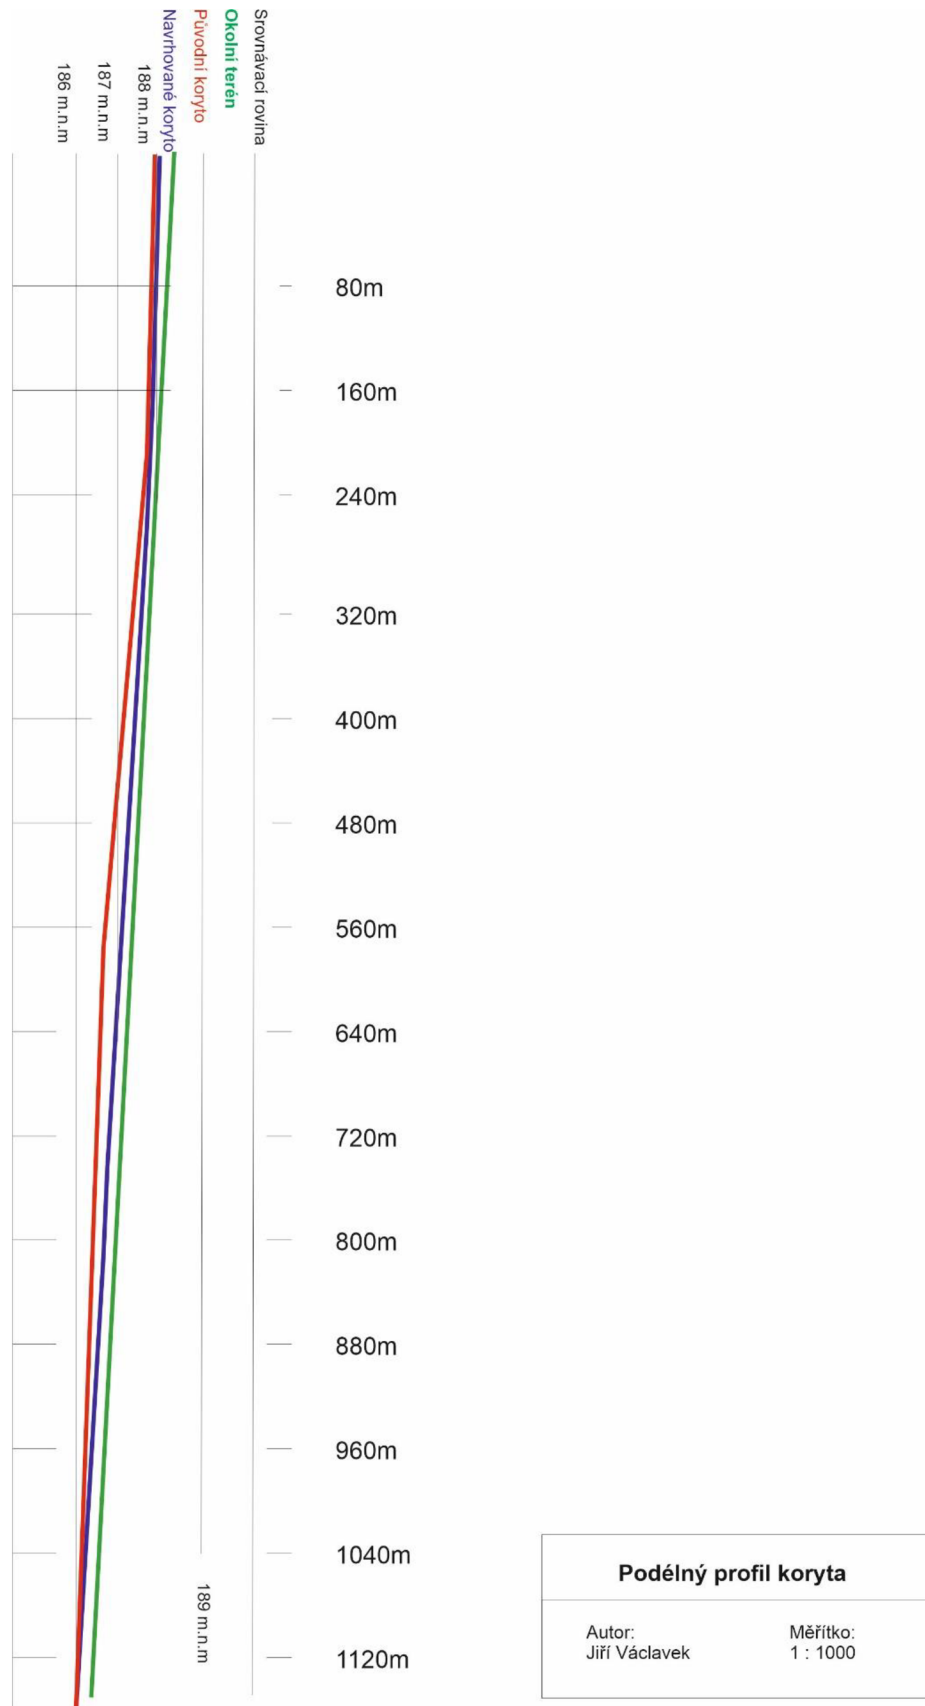
**Obrázek č. 35:** podélný profil stávajícího a nového koryta (Jiří Václavek, 2022).

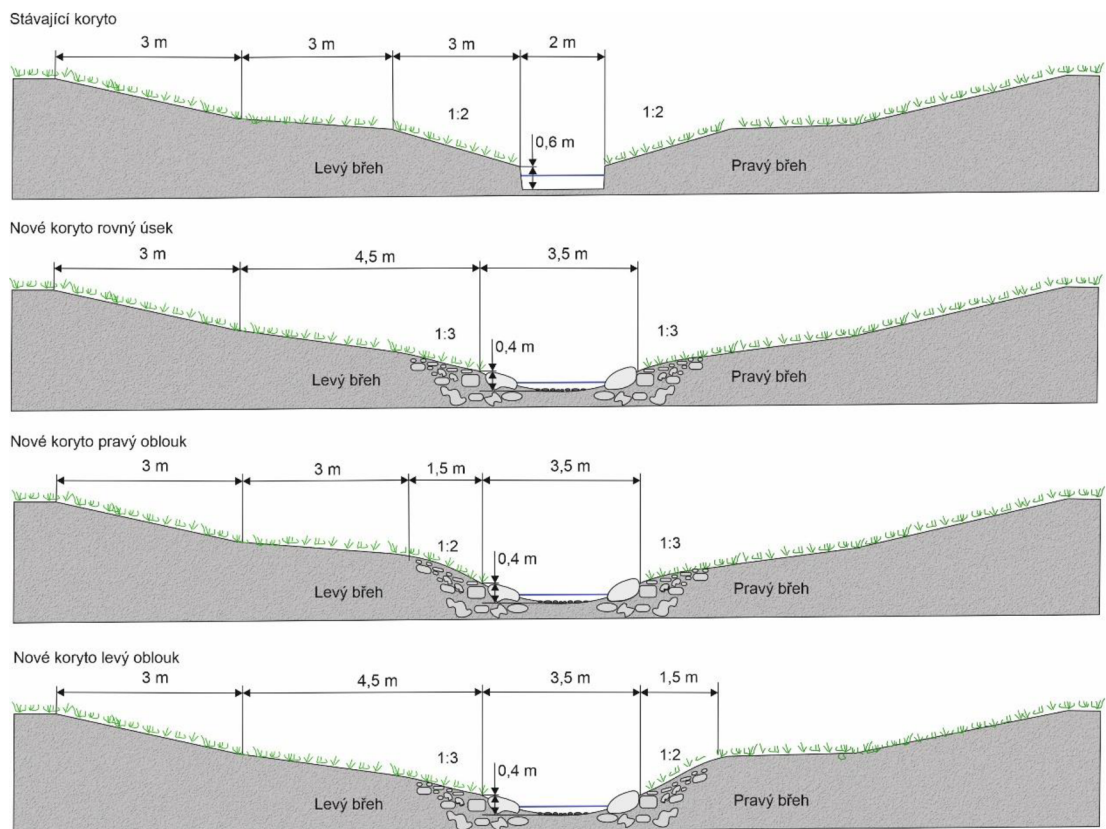
**Obrázek č. 37:** původní profil a návrh příčných profilů všech úseků koryta (Jiří Václavek, 2022).

Dno nově navržených příčných profilů je miskového tvaru o šíři 3 m s břehy o sklonu zhruba 1:2–1:3. V rovných úsecích je symetrického tvaru a nesymetrické v konvexní nebo konkávní straně toku. Šířka koryta mezi břehovými hranami pod bermou je navržena na 9 m, přičemž koryto zůstane zahloubeno 1,5 m pod povrchem okolního terénu a včetně 1,2 m vysokých svahů nad bermou dosahuje šíře 17 m. Nově navržené příčné profily jsou navrženy s opevněním paty svahu v podobě kamenného záhozu. Humózní vrstva pak tvoří pokryv zhruba od poloviny do vrcholu svahu. Návrhy příčných profilů jsou zobrazeny obrázku 37.

Vzhledem k absenci údajů o průtocích na daném úseku Šembery jsou návrhy zhotoveny s ohledem na parametry původního koryta, které je dimenzováno na  $Q_{\max}$  a v tomto úseku nedochází k překročení kapacity koryta.
