Technika prostředí na farmách pro chov dojnic

Diplomová práce

Indoor environmental technology on dairy farms

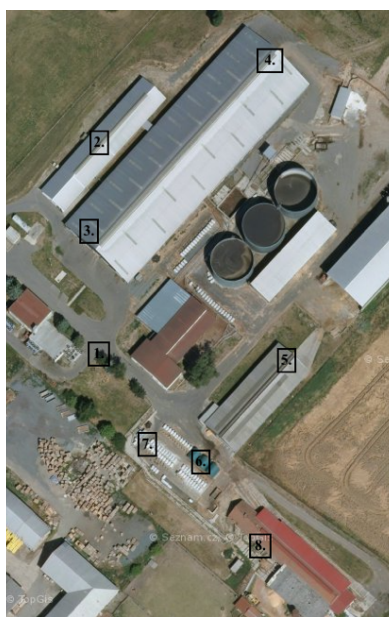
Obr. 6 Schéma uspořádání čidel Comet

První fáze měření začala dne 11. 7. 2019 umístěním 8 čidel Comet do prostoru celého areálu. Pro umístění hlavní venkovní meteorologické stanice byl zvolen strom, na kterém byla stanice zavěšena ve výšce zhruba 2 m. Tato stanice na obrázku 6 je označena číslem jedna. Druhé čidlo bylo zavěšeno v dojárně hned vedle rybinové dojírny ve výšce cca 2,5 m a uchyceno na potrubním rozvodu. Další dvě čidla byla rozmístěna v nové stáji. První z nich bylo umístěno hned vedle vchodu do nové stáje, druhé pak na opačném konci stáje. Obě čidla byla umístěna zhruba ve výšce 1,2 m. Na obr. 6 jsou tato čidla označena čísly 3 a 4. Páté čidlo bylo zavěšeno na hrazení ve výšce zhruba 1,8 m ve vzdálenosti cca 4 m od vstupu do modernizované porodny. Šesté čidlo bylo zavěšeno ve venkovním skupinovém boxu pod strop (přístřešek) k telatům v rostlinné výživě. Čidlo číslo sedm bylo umístěno do venkovního individuálního boxu, do kterého jsou telata v období mléčné výživy přesunuta od okamžiku narození až do stáří dvou měsíců. Poslední čidlo bylo umístěno zhruba uprostřed ve starší zděné stáji. První fáze měření byla ukončena dne 25. 7. 2019.

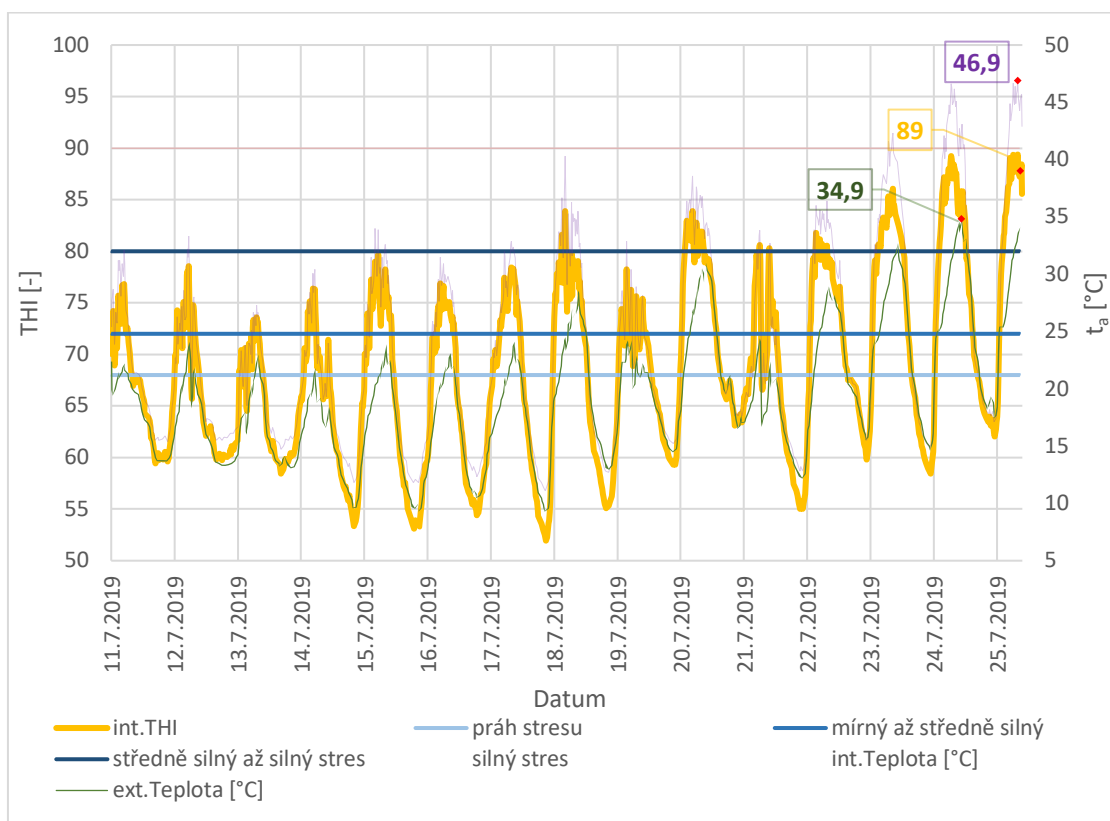
Graf 6 Časový průběh indexu THI a teplot ve venkovním skupinovém boxu

Výsledky měření v případě venkovních skupinových boxů nejsou jednoznačné. Z naměřených hodnot vyplývá, že všechna telata byla v průběhu měření v pásmu mírného až silného stresu (viz graf 6). Několik dní dosahovaly dokonce naměřené hodnoty hranice silného stresu. Zároveň s tím je z grafu patrné, že naměřená teplota vzduchu pod přístřeškem venkovního boxu výrazně převyšuje teplotu externí. Z toho plyne, že velké hodnoty indexu THI jsou pravděpodobně způsobeny ohřevem přístřešku. Tím, že byl měřicí přístroj zavěšen přímo na ocelovou konstrukci pod přístřeškem, mohlo dojít k ovlivnění konečných výsledků tohoto měření.

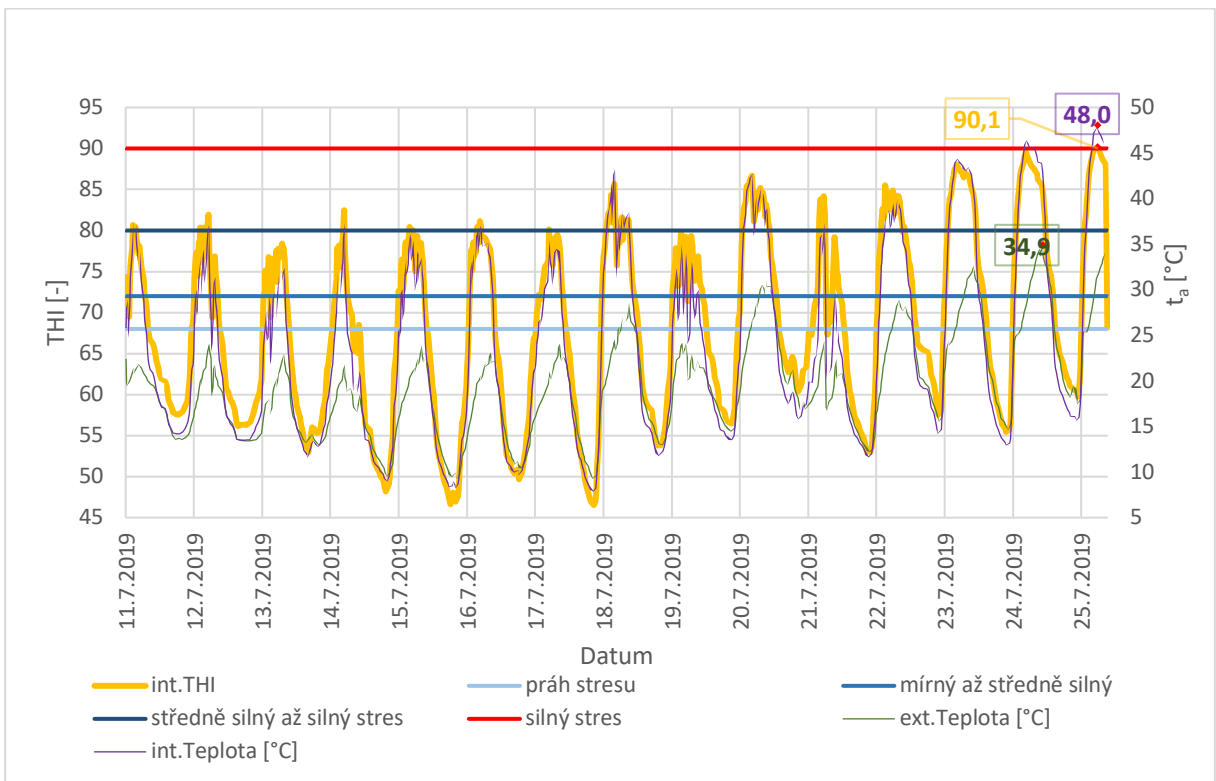
Graf 7 Časový průběh teplot a indexu THI ve VIB

Jako omračující se jeví situace, která plyne z výsledků měření individuálních venkovních boxů (viz graf 7). Telata v těchto boxech zažívala každý den středně silný až silný stres. Naměřené hodnoty interní teploty opisují křivku THI, což je způsobeno extrémně nízkými hodnotami relativní vlhkosti uvnitř boxu během dne. Výsledky měření relativní vlhkosti můžeme vidět v grafu 9. Kvůli nedostatečné ochraně proti slunečnímu záření v období letních dní se venkovní individuální box příliš přehřívá, což způsobuje snížení vlhkosti uvnitř boxu. Uvnitř boxu tak dochází k extrémnímu vysušení vzduchu. Tato situace může přímo zapříčinit vznik zdravotních problémů spojených s horními cestami dýchacími. V noci je zde situace jiná. V průběhu devíti nocí ze čtrnácti dosahovala hodnota relativní vlhkosti 100 %. Podle grafu 9 tedy byla přes noc v boxu relativní vlhkost vyšší, než relativní vlhkost naměřena venku. Z grafu 8 je vidět, že se naměřená vnitřní teplota vzduchu protíná v několika místech s hodnotami rosného bodu. Vzhledem k tomu, že se jedná o poměrně malý vnitřní objem boxu, zde s největší pravděpodobností docházelo ke vzniku kondenzace vodní páry na vnitřním povrchu. Vidíme také, že exteriérová teplota je ve skutečnosti nižší než teplota uvnitř kotců, což samo o sobě nutí zvíře trávit více času mimo box. Podle vlastních pozorování se telata většinu dne pohybují venku mimo box pod přímým slunečním zářením, jak můžeme vidět na snímku z termografu (obrázek 9), provedeného při venkovní teplotě $25,71 \pm 1,13$ °C. Pod přímým slunečním zářením se tělesná teplota telete zvýšila z optimálních 38,5 – 39,5 °C podle (Doležal a Staněk, 2008) na 42,0 °C, povrch pokožky ale dosáhl teploty 53,0 °C.

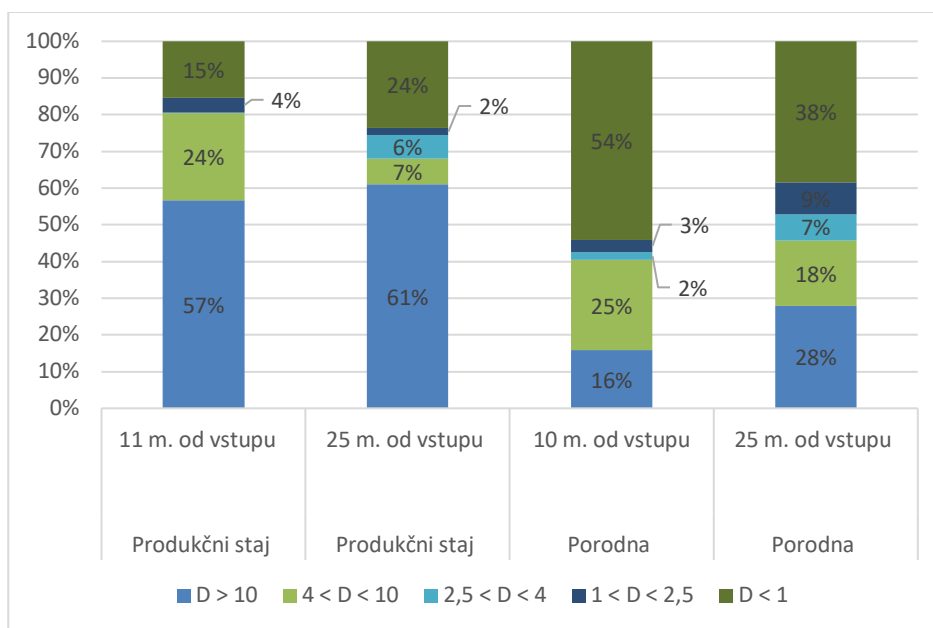
Graf 19 Podíl jednotlivých velikostí prachových částic na celkové prašnosti dne 11.7.

Pro názornost přikládám strukturu rozložení prachových částic dle velikosti v celkové prašnosti (viz graf 19).

Podle struktury celkového prachu v produkční stáji lze vidět, že na začátku stáje bylo zastoupeno největší procento (57 %) hrubých částic, které jsou velikostně větší nebo rovny 10 μm (v absolutních číslech 28,79 $\mu\text{g}\cdot\text{m}^{-3}$). Oproti tomu částice ve vzdálenosti 25 m v této velikosti tvořily 61 % (20,91 $\mu\text{g}\cdot\text{m}^{-3}$). Ve středu stáje bylo větší zastoupení částic (26 %), v absolutních číslech 12,88 $\mu\text{g}\cdot\text{m}^{-3}$, v respirabilní frakci prachu (částice o aerodynamickém průměru menší nebo rovných, než 2,5 μm) oproti začátku stáje kde bylo 19 % což v absolutních číslech 13,00 $\mu\text{g}\cdot\text{m}^{-3}$.

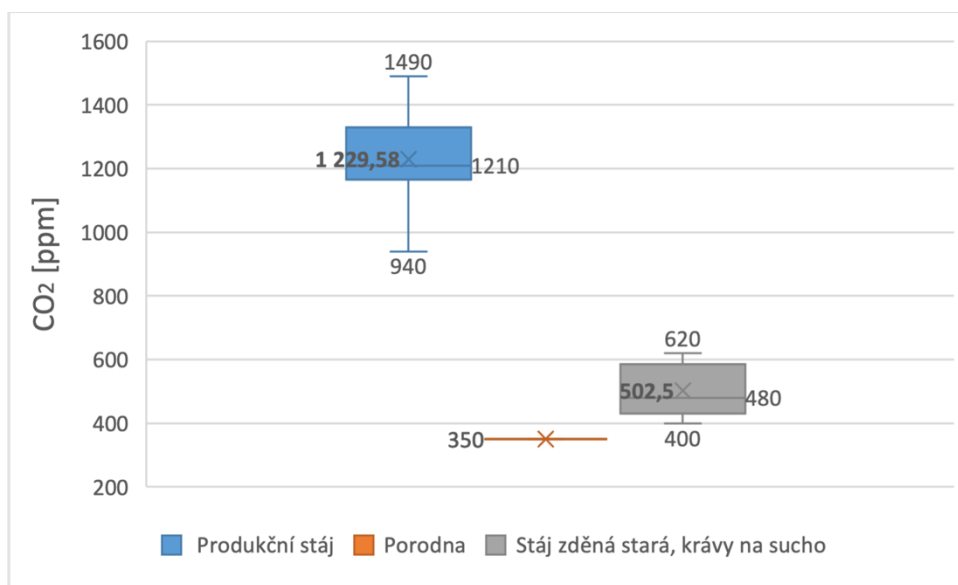
Graf 27 Porovnání koncentrace CO₂ mezi stáji dne 25.7.

Naměřené hodnoty ve všech stájích jsou v pásmu dovolených optimálních hodnot (viz graf 27).
