UNIVERZITA PALACKÉHO V OLOMOUCI

**Svahové nestability a jejich projevy ve vybrané části  
Hrubého Jeseníku**

Diplomová práce

Olomouc 2023

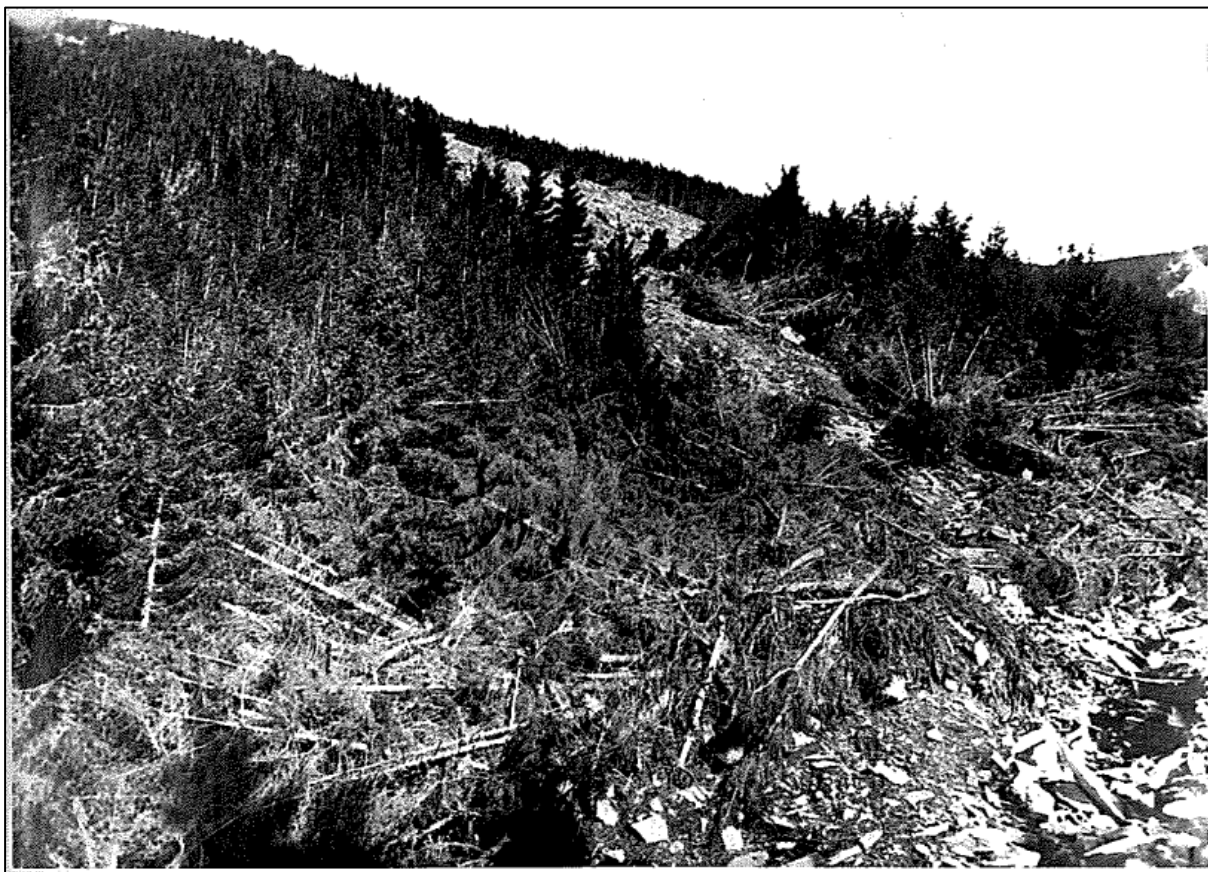
Obr. 2 Fotografie sesuvu v povodí Branné z roku 1880  
Zdroj: Sokol, 1965

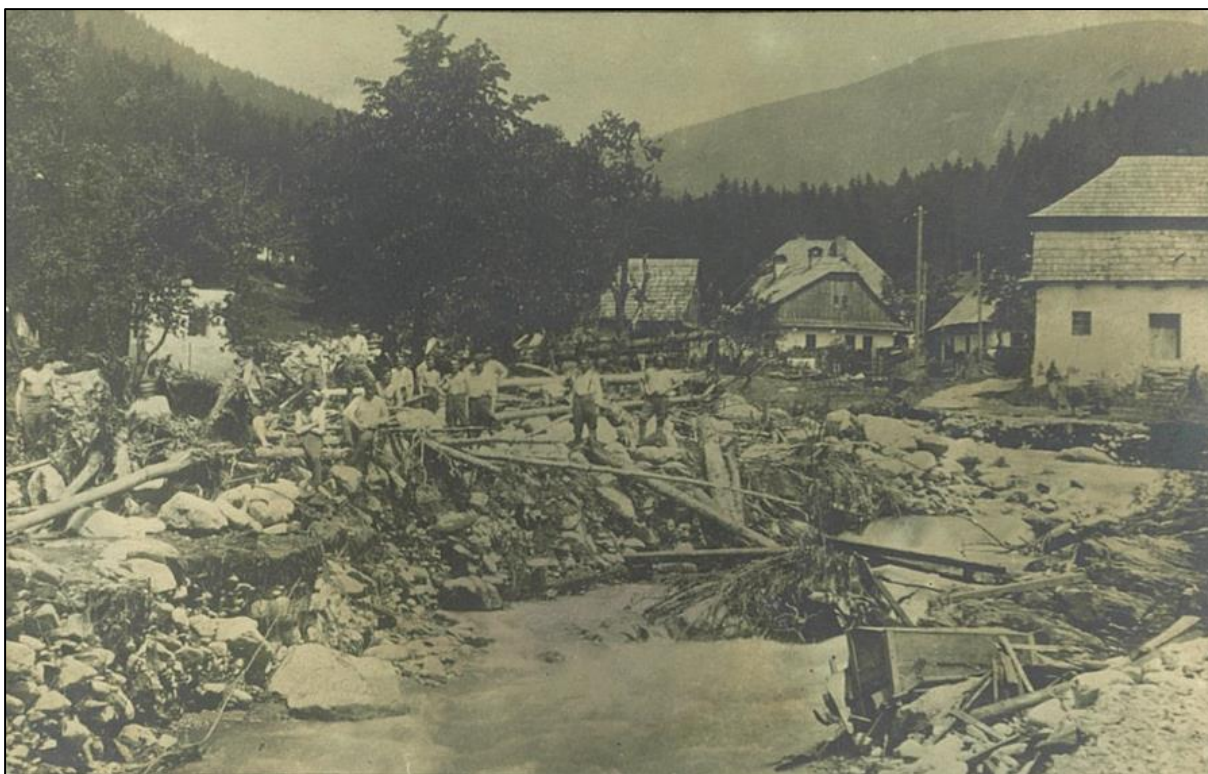
Obr. 4 Dopad protržení murových hrází v Koutech nad Desnou  
Zdroj: Sokol 1965

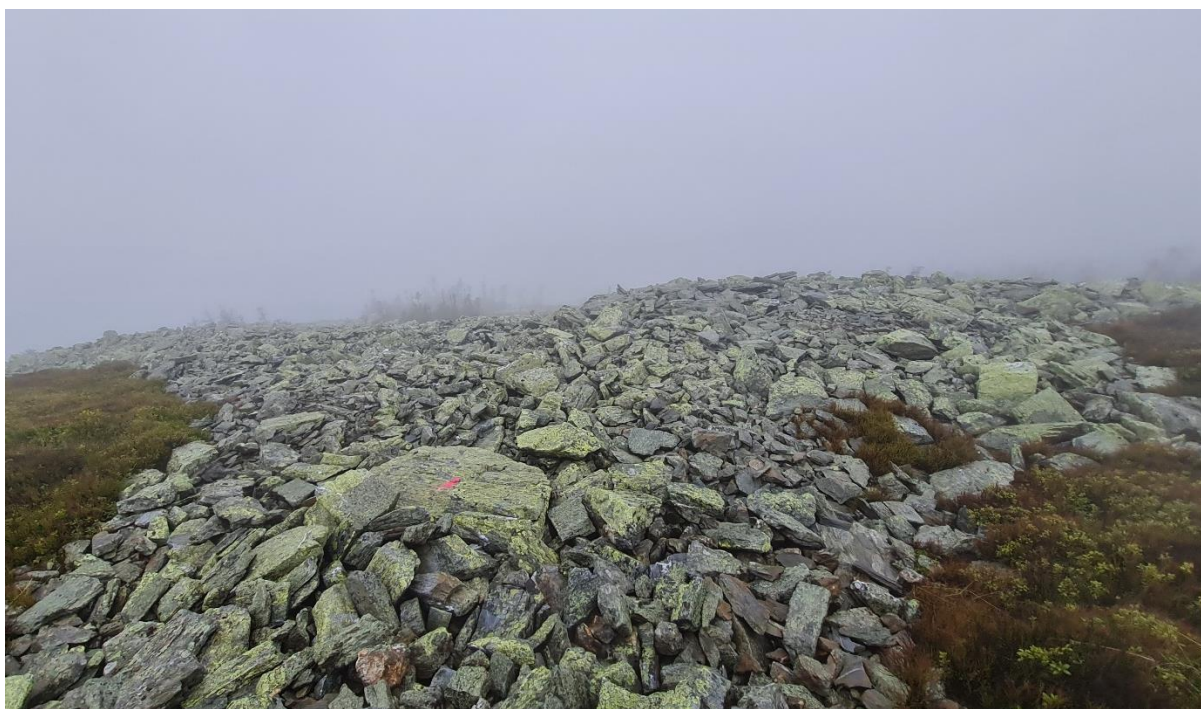
Obr. 6 Kvarcitové bloky v suťovém moři na Břidličné hoře  
Zdroj: Němec 2022

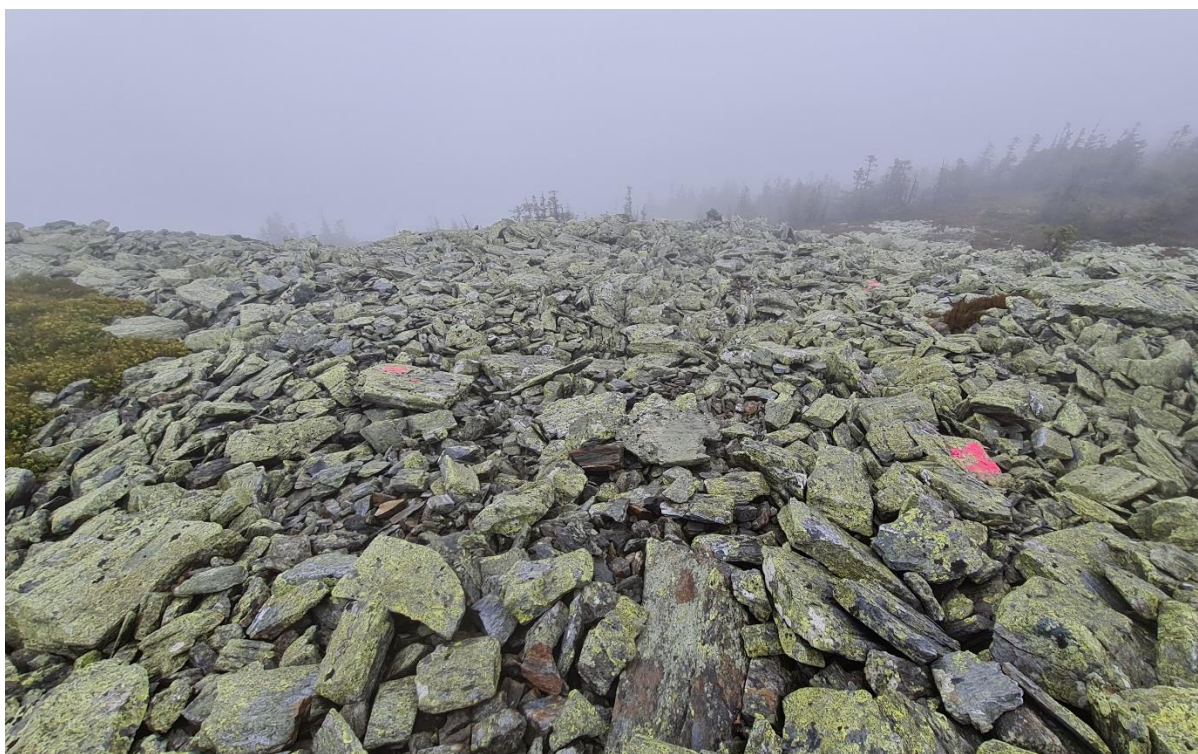
Obr. 8 Zkoumané území s růžově označenými sledovanými balvany  
Zdroj: Němec 2022

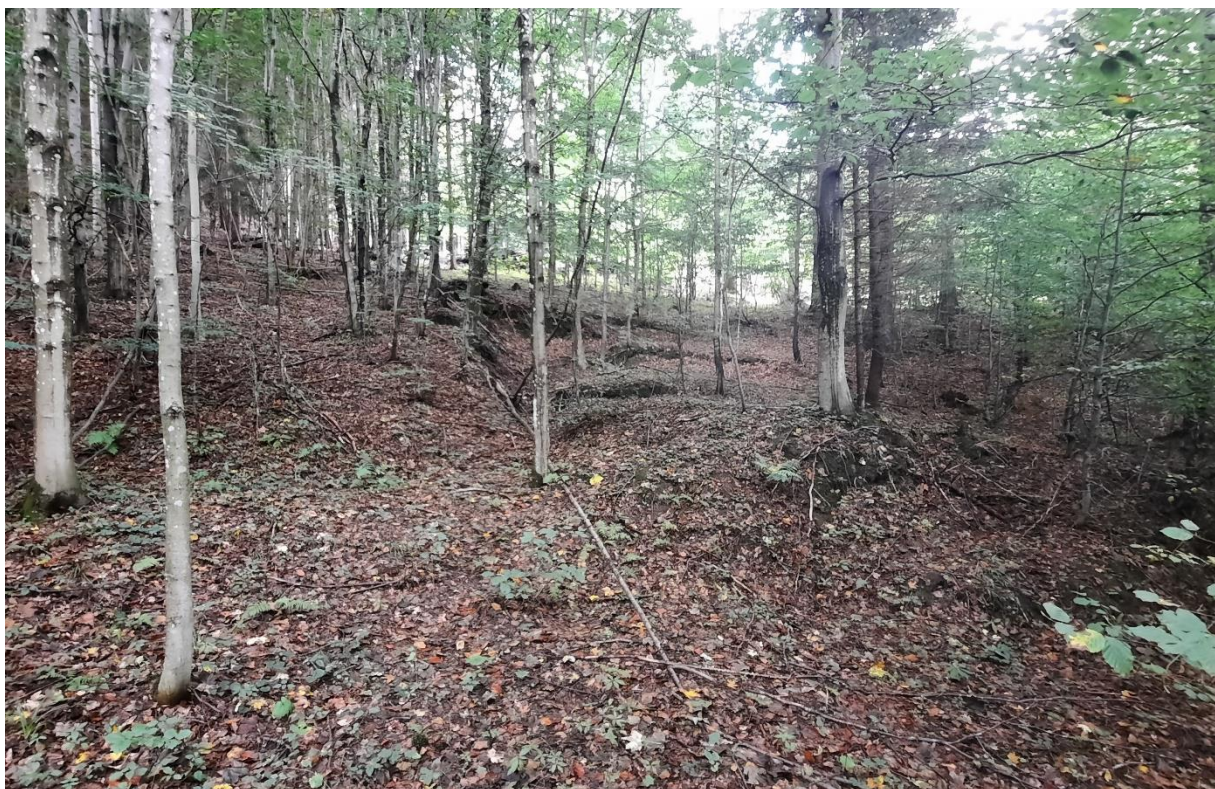
Obr. 17 Nalezená svahová nestabilita – skalní řícení  
Zdroj: Němec 2022

Jedná se o typ skalního řícení. Lokalita řícení se nachází u mrazového srubu. Posun svahu byl způsoben zasakováním v příkopu lesní cesty umístěné nad sesuvem. Je zde patrná odlučná plocha, takže se nejedná o proudový, ale plošný sesuv.

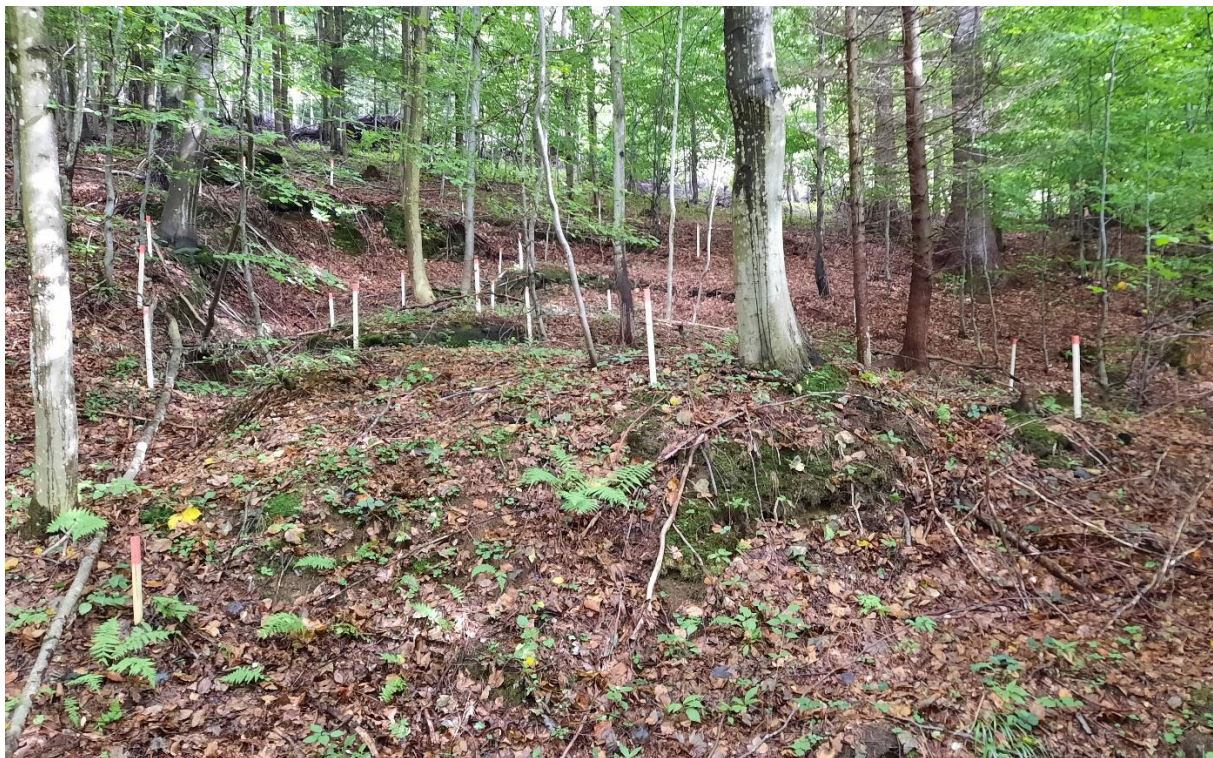
Obr. 20 Vytyčené hrany a přidělené body svahové nestability  
Zdroj: Němec 2023

vrstva lesní hrabanky. Balvan je v bodě 23 v rovině s reliéfem, v bodě 24 vystupuje o 23 cm nad reliéf, v bodě 25 vystupuje o 36 cm nad reliéf a v bodě 26 vystupuje 20 cm nad reliéf. Východní hrana balvanu se nachází 8,2 m od skalní stěny. Nachází se zde větší množství rozměrově méně významných balvanů a kamenné suti. Velká část oblasti je pokryta lesní hrabankou s velmi řídkým bylinným vegetačním patrem.

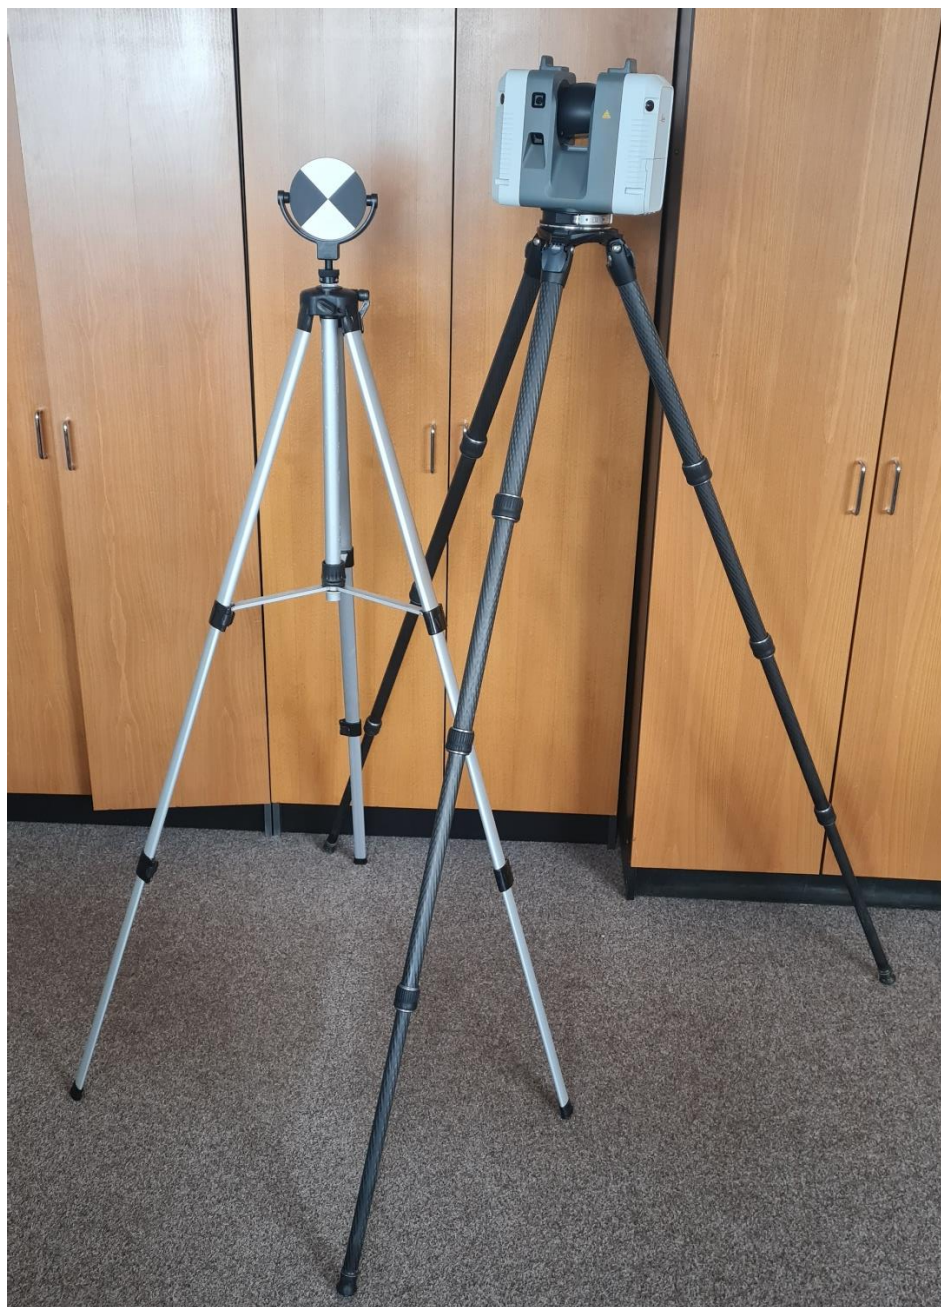
Obr. 21 Odrazový terč na stativu (vlevo) a laserový scanner Leica RTS360 3D na stativu (vpravo)  
Zdroj: Němec 2023

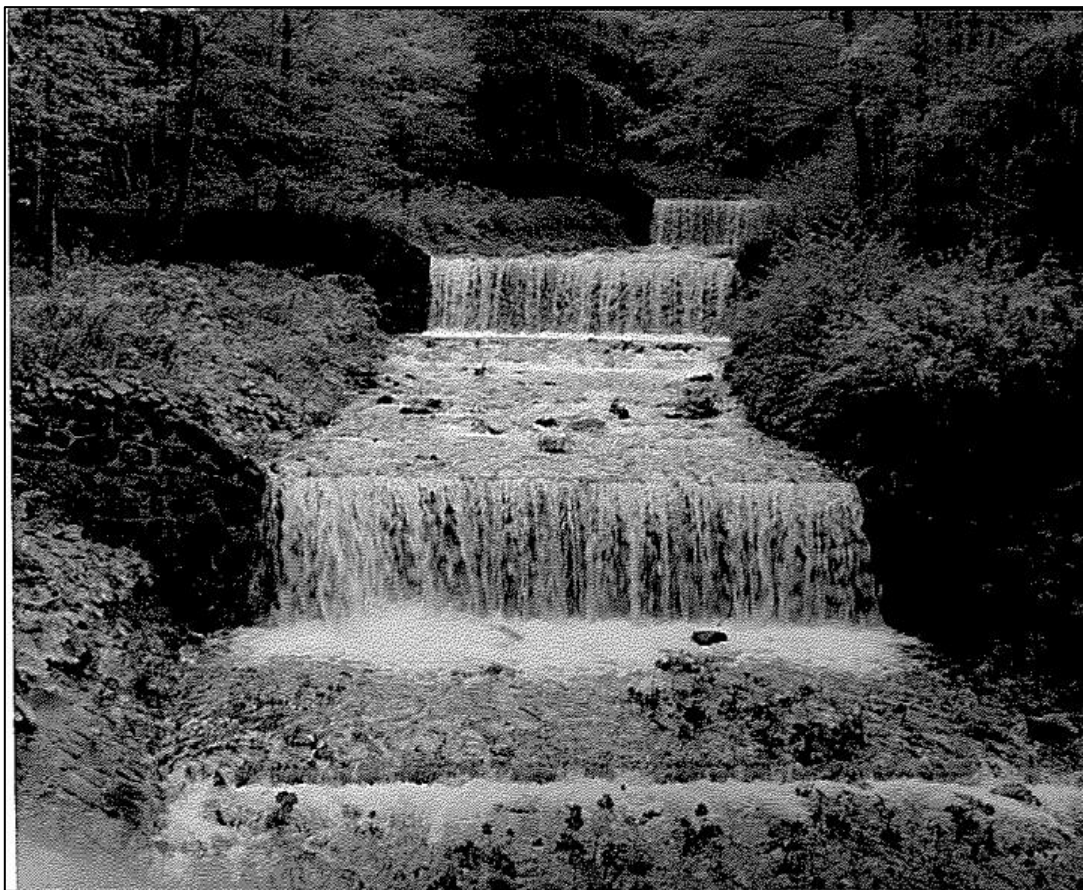
Příloha 4 Zjišťování koryt řek kamennými kaskádami k zachycení splaveniny ze svahů  
Zdroj: Sokol 1965

V dalších letech byl kladen důraz právě na úpravu koryta Hučivé Desné. Jako protipovodňové opatření byly v korytě vytvořeny hrazené kaskády (skládané balvany a kameny různých frakcí), které měly mírnit průtok Hučivé Desné (viz. Přílohy 4 a 9). Kollerová (2020) dále uvádí, že bylo vyčištěno dno koryta od nánosů šterku a kamení, které bránilo průtoku vody. Velké kameny byly použity při budování pobřežních zdí nebo právě hrazených kaskád. Kvůli úpravě koryta a vytvoření místa pro dočasné odkládání šterku a kamenů bylo dokonce přistoupeno k vyvlastňování pozemků v bezprostřední blízkosti vodního toku. Dalším opatřením byla výstavba kamenných přehrázek, které měly za úkol oddělit stékající vodu a splavovaný materiál ze svahů. Splavený materiál se zachycoval na stranách koryta a průtok vody byl směřován do jeho střední části. Po dokončení těchto regulačních prací byla také důležitá následná údržba vodních toků a odstraňování postupně naneseného splaveného materiálu. Na březích byly zřizovány 1 metr široké pásy, které nesměly být ničím přerušovány. To ale neznamená, že by svahy zůstaly úplně holé. Pro zpevnění svahů byly zasázeny stromy, především olše šedá (*Alnus incana*). I po roce 1945 byly prováděny různé drobnější úpravy, rekonstrukce či čištění koryta, které později napomohly alespoň částečně eliminovat riziko povodní v roce 1997.

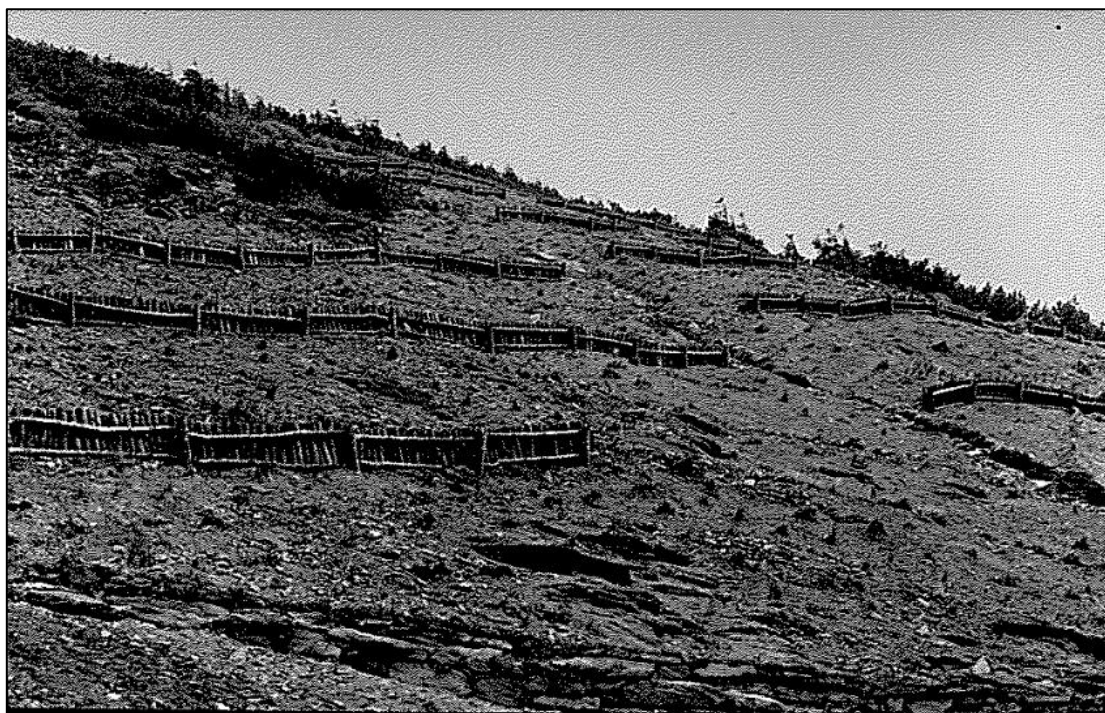
Příloha 5 Technické zajišťování svahů pomocí palisádových plotů  
Zdroj: Sokol 1965

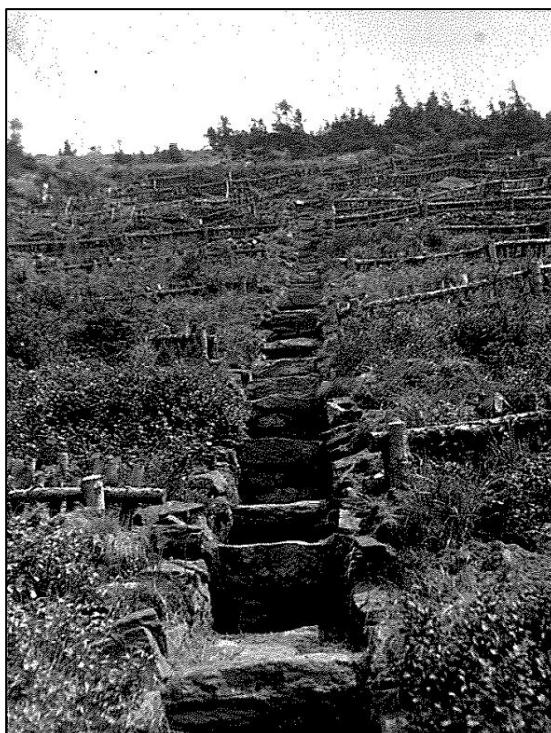
Příloha 6 Kaskádovité kamenné žlaby sloužící pro odvodňování svahů při vydatných deštích  
Zdroj: Sokol 1965

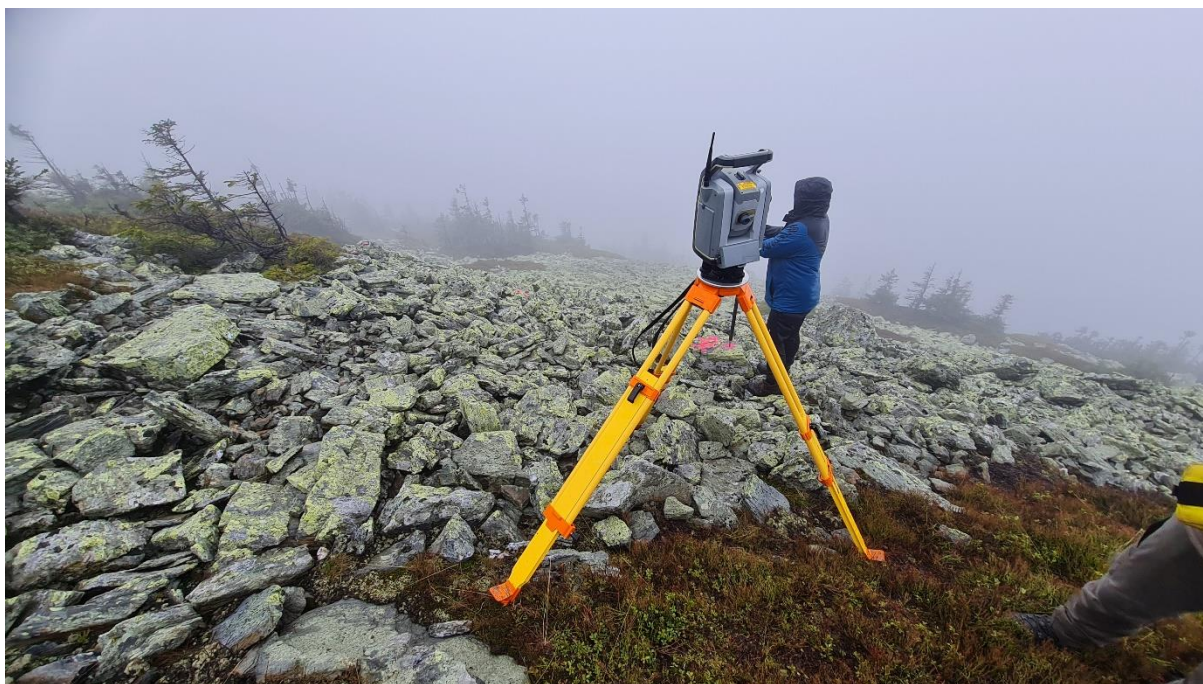
Příloha 7 Zaměřování balvanů totální stanicí na Břidličné hoře  
Zdroj: Němec 2022

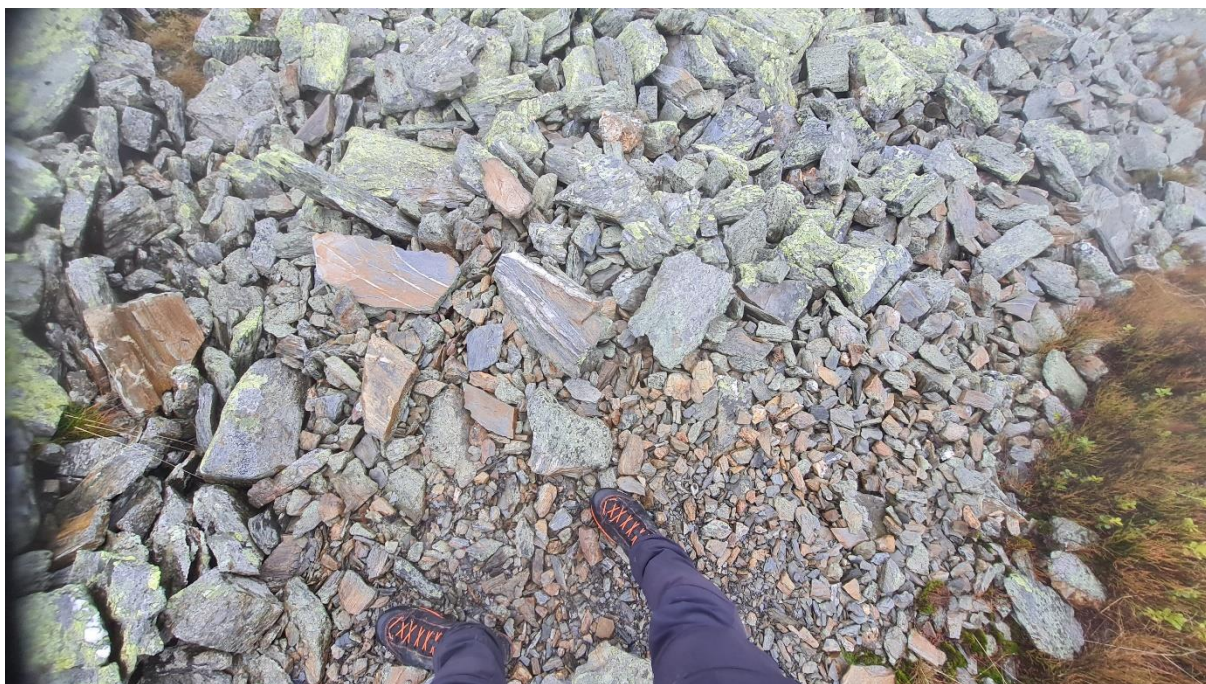
Příloha 8 Velikost frakcí metamorfovaných kvarcitů na Břidličné hoře  
Zdroj: Němec 2022

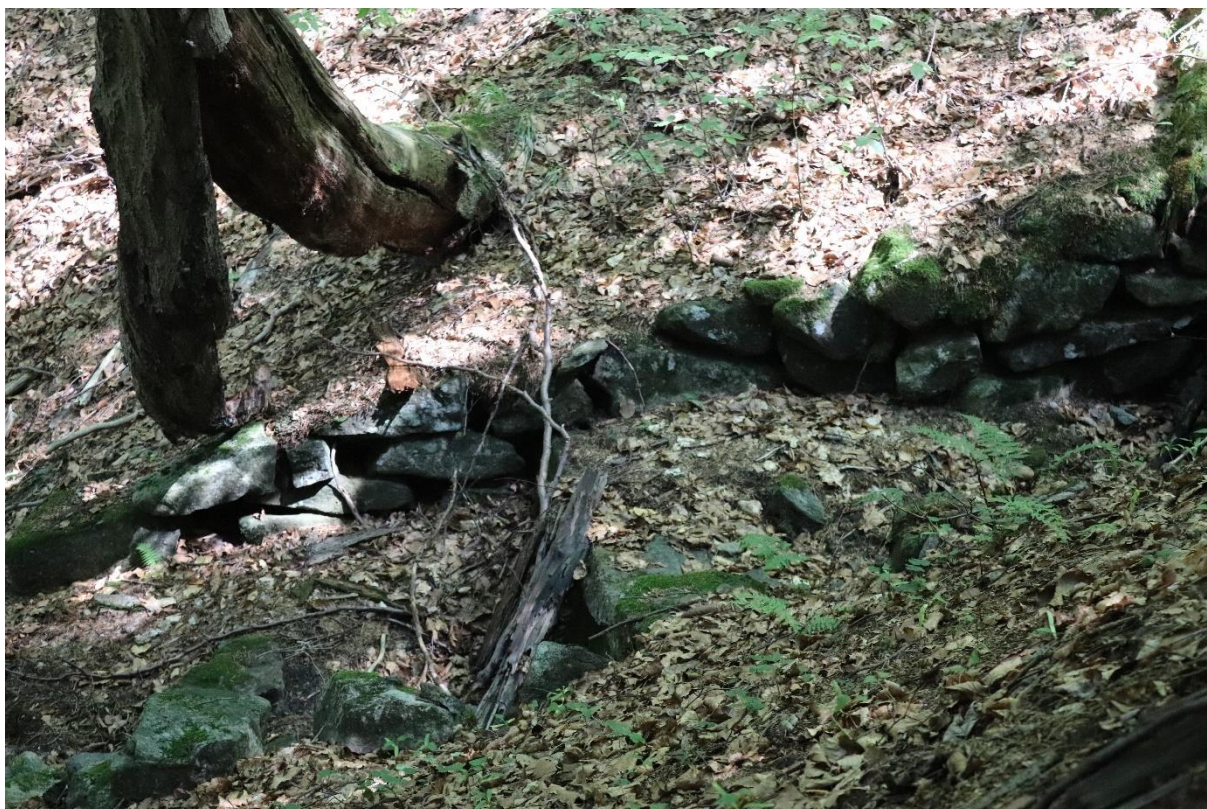
Příloha 10 Stabilizační kamenná zídka v pozadí s tzv. opilým stromem  
Zdroj: Němec 2022

dostačující. V terénu jsem narazil také na kamenné zídky které mohou být pozůstatkem sanačních opatření v níže položených svazích Červené hory (viz Příloha 10). Na svazích severozápadně od vrcholu Červené hory se nachází četné množství tzv. opilých stromů (viz. Příloha 13). Jedná se o jev, který vzniká při pomalém sesuvu svahů. Sesouvaný svah naklání kořenový systém stromu a tím celou jeho nadzemní část směrem po spádnici. Tyto sesuvy jsou v řádech jednotek cm za rok. Stromy přirozeně rostou přímo a mají tendenci, v případě náklonu kořenového systému, narovnávat i svou nadzemní část. Důsledkem toho je zaoblení ve spodní části kmene. Stromy jsou poměrně snadno rozpoznatelné a kvůli tomuto vizuálnímu efektu jsou označovány jako opilé stromy. Pomalé sesuvy půdy ovlivňují stromy především v rané fázi jejich růst, a to z důvodu, že ještě nemají vytvořený komplexní kořenový systém. Opilé stromy jsou různého stáří (dle odhadu až 80 leté stromy), a proto lze usuzovat, že ve vybraných částech západního svahu Červené hory působí pomalý sesuv půdy již od provedení sanačních úprav po murových sesuvech po roce 1921.

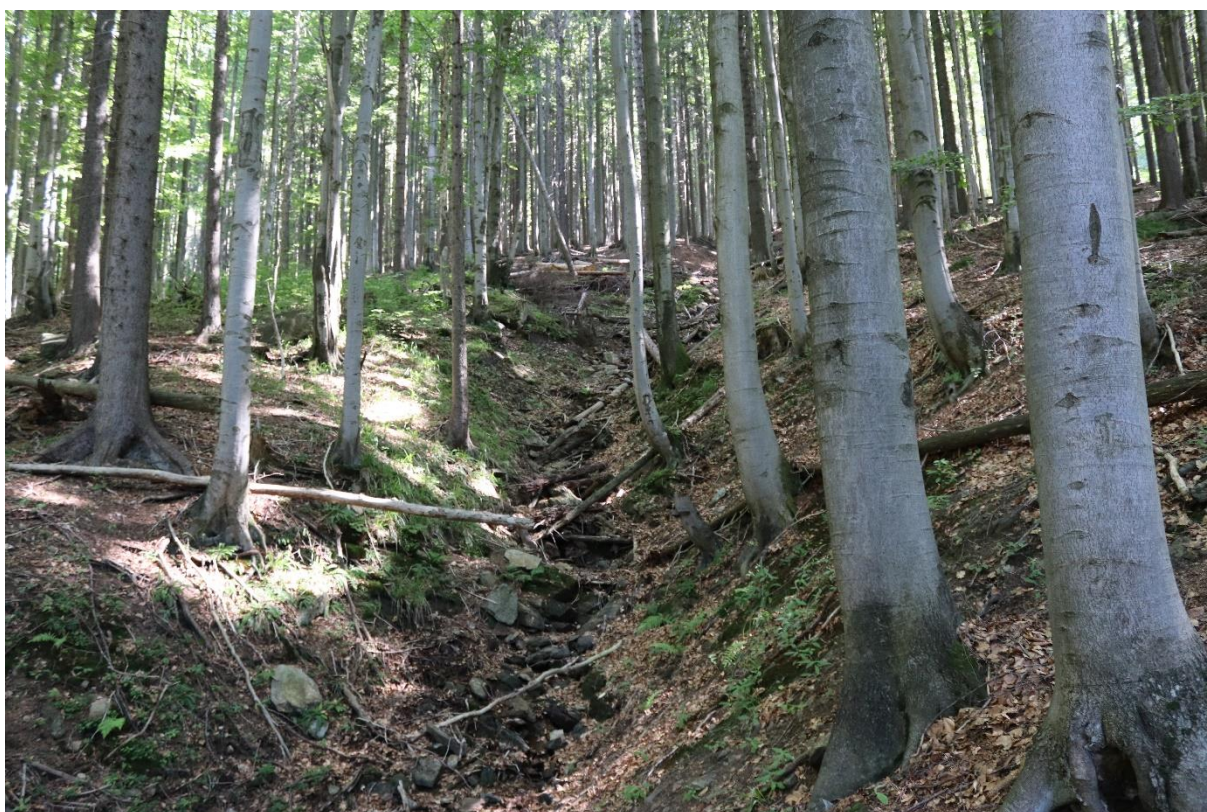
Příloha 11 Vzhled vybrané strže na západním svahu Červené hory  
Zdroj: Němec 2022

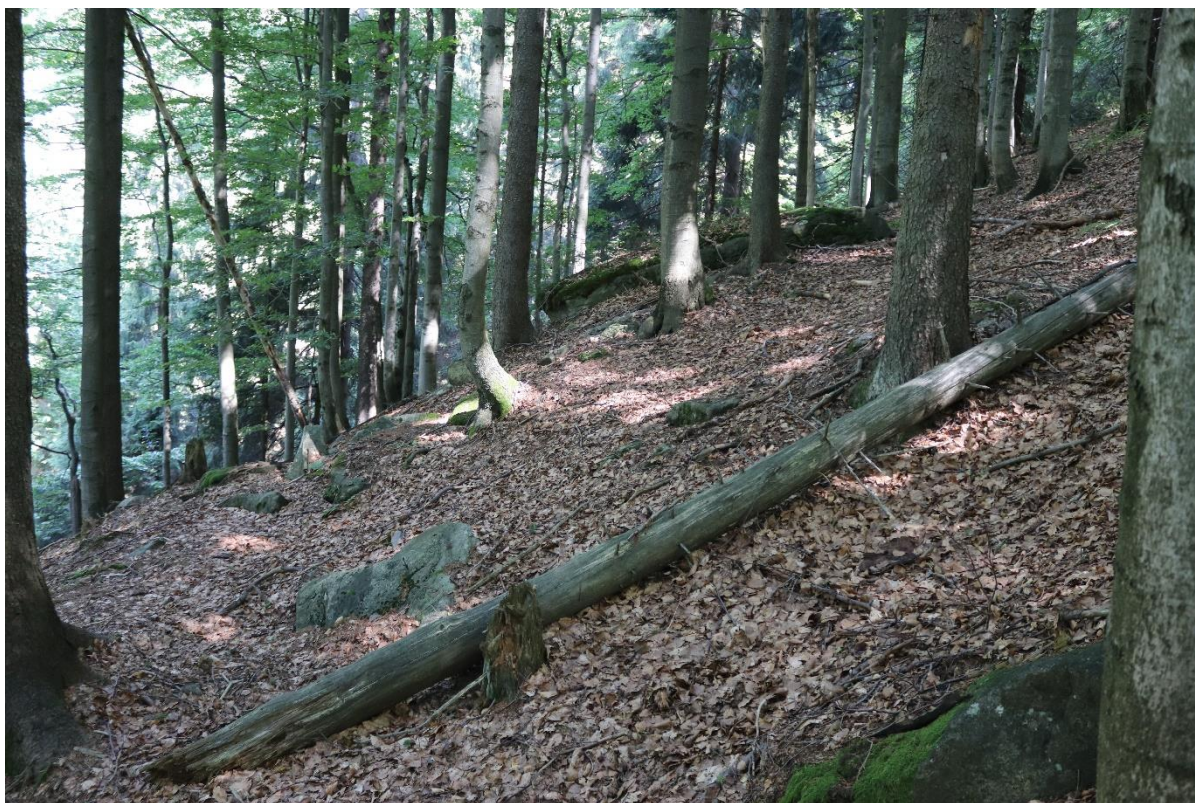
Příloha 12 Opilý strom na západním svahu Červené hory  
Zdroj: Němec 2022

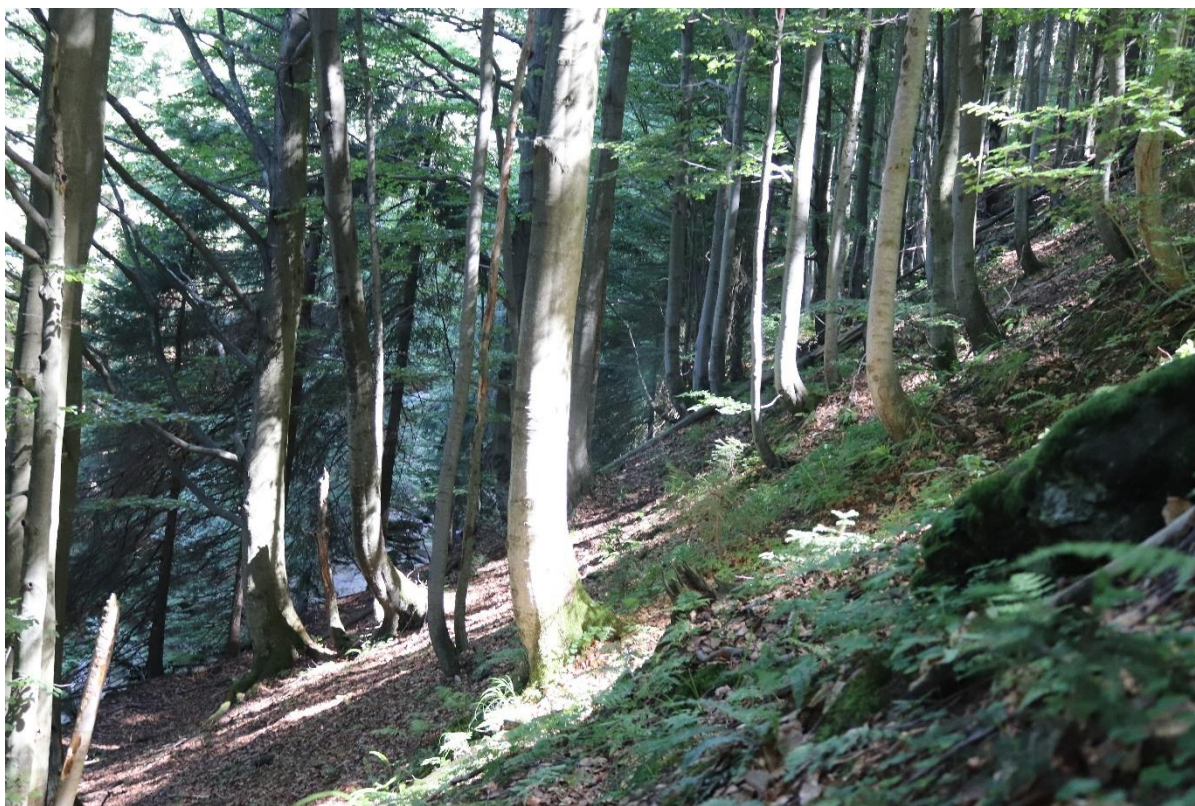
Příloha 13 Opilé stromy různého stáří na západním svahu Červené hory  
Zdroj: Němec 2022

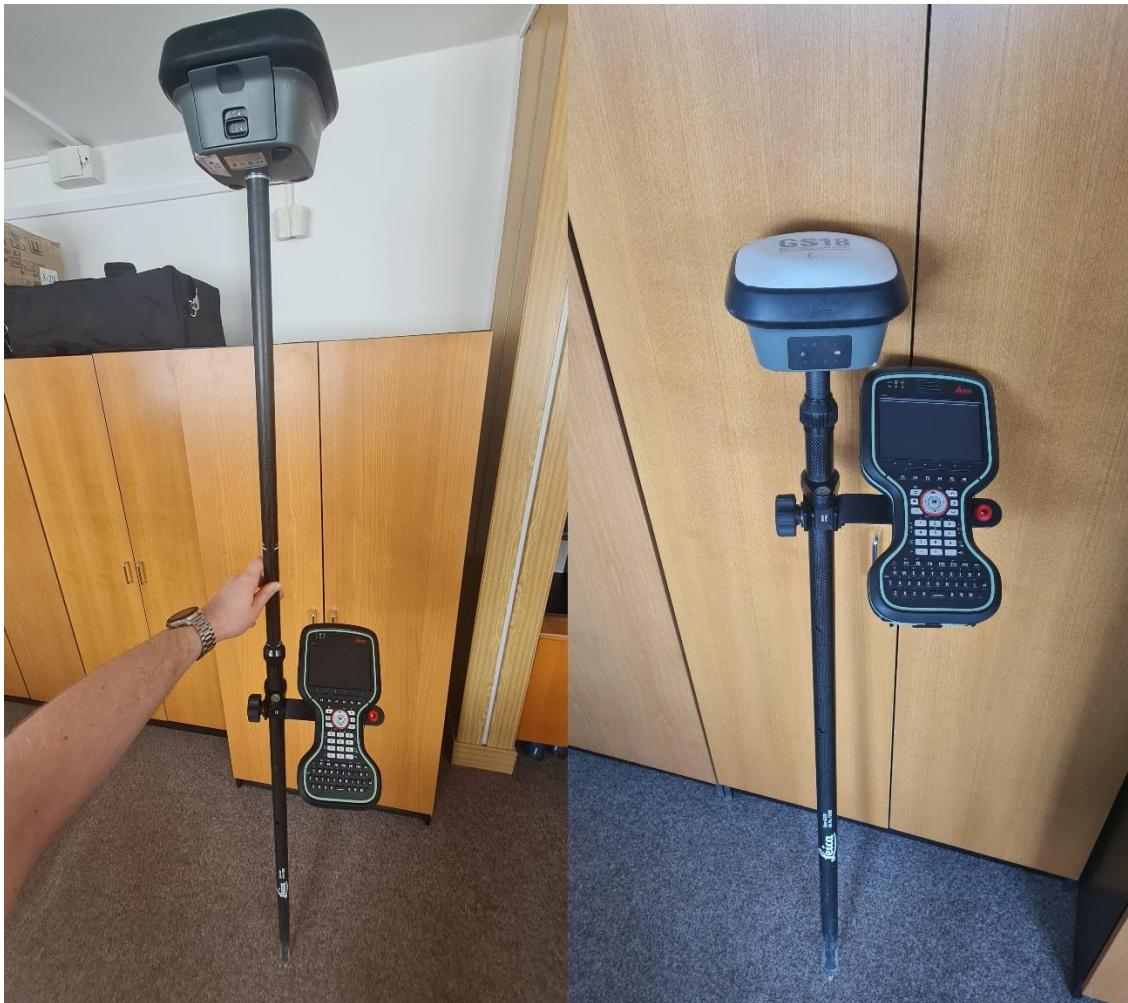
Příloha 14 GNSS přístroj Leica GS18 v rozloženém i složeném stavu  
Zdroj: Němec 2023

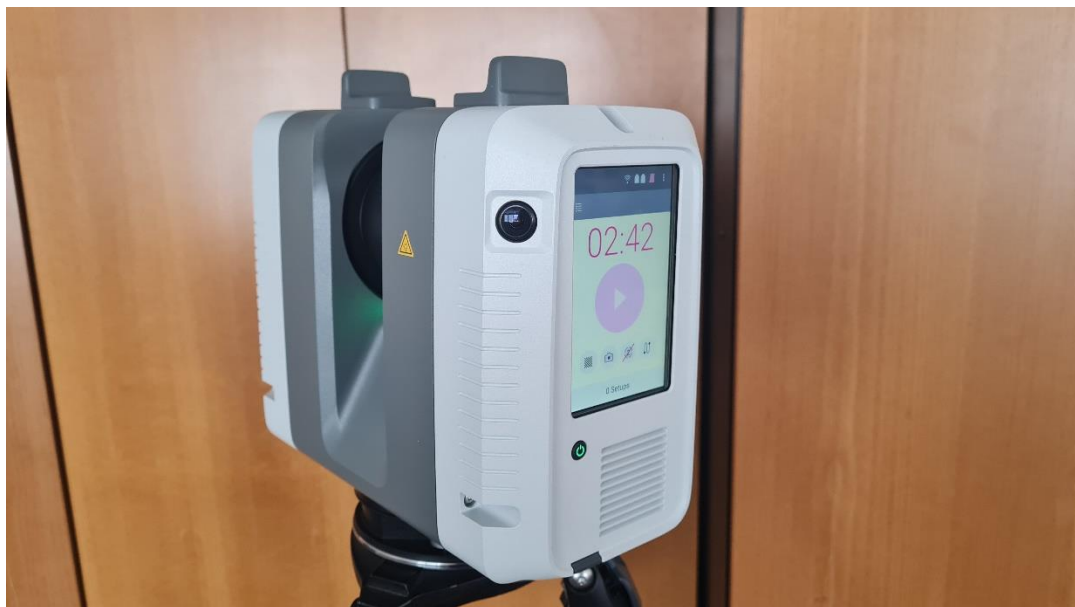
Příloha 15 Detail zapnutého laserového scanneru Leica RTC360 3D  
Zdroj: Němec 2023
