STUDIUM ORGANICKÝCH KONVERZNÍCH POVLAKŮ NA BÁZI KYSELINY FYTOVÉ NA HOŘČÍKOVÝCH SLITINÁCH

STUDY OF PHYTIC ACID-BASED ORGANIC CONVERSION COATINGS ON MAGNESIUM ALLOYS

BAKALÁŘSKÁ PRÁCE

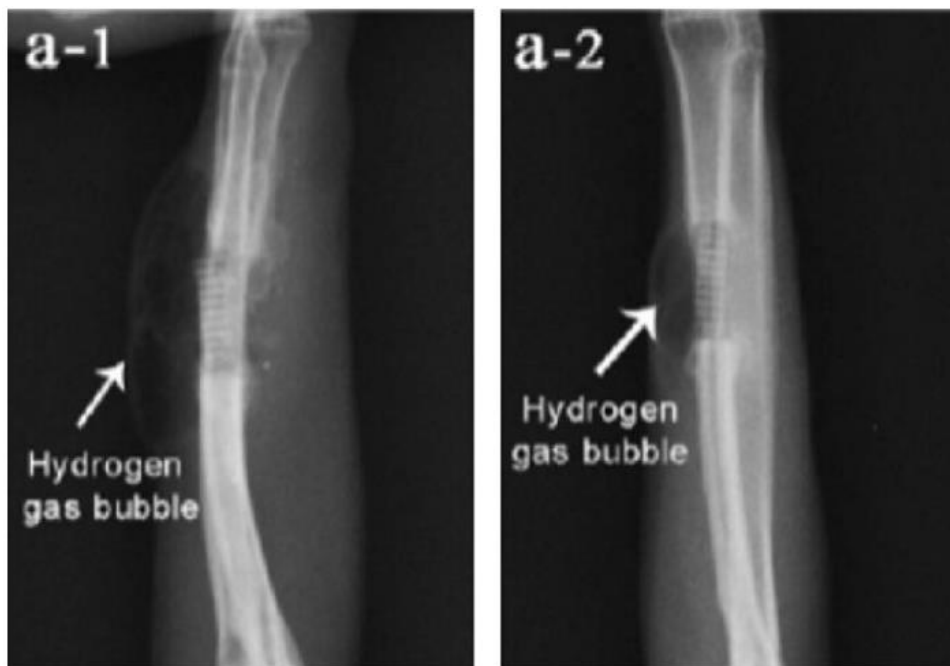
Obrázek 2.6: Fotografie rentgenového snímku kosti, zobrazující vodíkovou bublinu vzniklou na šroubu z hořčíkové slitiny použitém ke zpevnění kosti [34]

Jak již bylo ukázáno v rovnici (2.3) při reakci hořčíku s vodou vzniká i plynný vodík, který je ovšem pro tělo nebezpečný, podobně jako samotný vliv reakce na okolní tkáň. Při reakci vodíku s krví totiž může docházet k hemolýze, tedy rozpadu krevních buněk. Dále může velké množství vodíku, který vzniká vytvářet u daného implantátu plynovou kapsu znemožňující správné hojení. Rozpad hořčíku v těle je měřitelný v závislosti na hmotnostním úbytku vzhledem k původní hmotnosti vloženého materiálu. S použitím povlakované hořčíkové slitiny je poměr rozpadu a úbytku materiálu hořčíkové slitiny pouze 2%. Při využití čistého hořčíku je úbytek v rámci 60%. Pro povlakovanou slitinu je tedy úbytek velmi nízký (akceptovatelná hodnota pro klinické využití je do 5% hmotnostního úbytku). [17],[27]

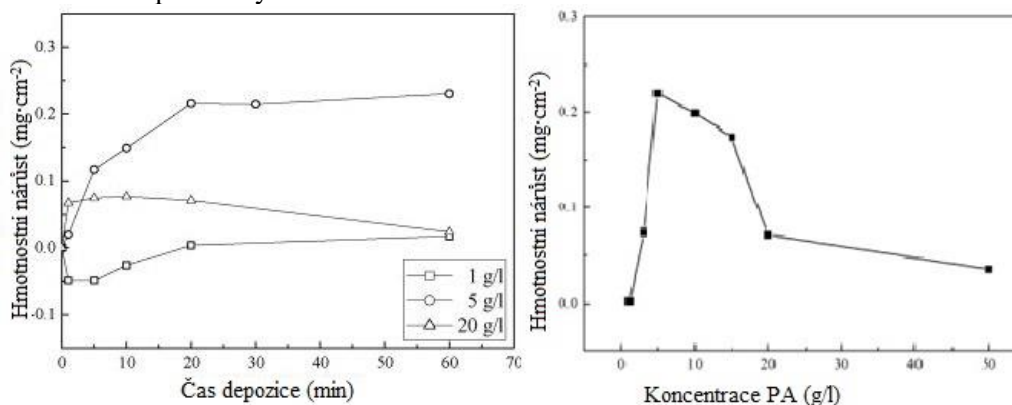
Obrázek 2.11: Závislost nárůstu hmotnosti vzorku a) na době depozice pro jednotlivé koncentrace, b) na koncentraci kyseliny fytové v povlakovací lázni [15]

Dle studie publikované CUI a kol. [15] hraje významnou roli ve kvalitě povlakovací vrstvy koncentrace použitého roztoku kyseliny fytové. Autoři pro svůj experiment využili Mg slitinu AZ91 o rozměrech $15 \times 10 \times 3$ mm. V rámci předúpravy byly vzorky broušeny SiC papírem (# 2000) a odmaštěny v acetonu. Depozice u všech vzorků probíhala při laboratorní teplotě v lázních o $\text{pH}=8$. Autoři uvádí, že nejvyšší nárůst tloušťky povlaku nastal při koncentraci kyseliny v lázni $5 \text{ g} \cdot \text{l}^{-1}$, a to po době depozice 20 minut. S delší dobou depozice byla tloušťka téměř konstantní (Obrázek 2.11; a). U koncentrace $1 \text{ g} \cdot \text{l}^{-1}$ došlo při krátkých dobách depozice k poklesu hmotnosti (záporná tloušťka), což si autoři vysvětlují tím, že docházelo k mírnému rozpouštění Mg substrátu. Jak uvádí (Obrázek 2.11; b), při době depozice 20 minut byl největší nárůst tloušťky povlaku při koncentraci $5 \text{ g} \cdot \text{l}^{-1}$ (resp. v rozsahu $5\text{-}15 \text{ g} \cdot \text{l}^{-1}$), kdy na základě hloubkového profilu byla stanovena tloušťka 340 nm .

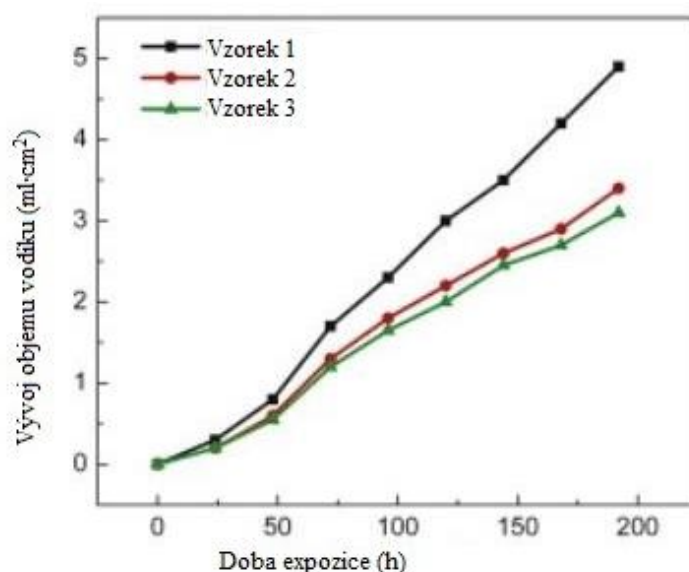
Obrázek 2.15: Graf zobrazující vývoj vodíku v závislosti na době expozice v roztoku PBS vzorek 1-samostatný hořčík, vzorek 2-hořčík pokrytý vrstvou PA, vzorek 3-hořčík pokrytý vrstvou PA s tepelnou úpravou [32]

Další následnou úpravou může být úprava teplem, kterou se zabývá studie publikovaná GUPTA a kol. [32]. V první části nejprve připravili hořčičový substrát zabroušením SiC papírem (# 1200) a odmastili acetonem. Následně byl vzorek vložen do roztoku kyseliny fytové (50% H₂O) po dobu 3 h aby vznikla stabilní ochranná vrstva s nízkým korozním proudem. Vzorek byl následně vysušen při pokojové teplotě. Tepelná úprava probíhala při teplotě 95°C 1h v prostředí vakua. Následně byl přístroj měřen pomocí FTIR, a také potenciodynamické polarizace s trojelektrodovým zapojením, Ag/AgCl elektroda, Pt drátek a vzorek jakožto pracovní elektroda. Dále byl měřen vývoj vodíku zobrazený na obrázku (Obrázek 2.15). Lze zde vidět nejvyšší vývoj při použití samotného vodíku (vzorek 1) a mírně rozdílný při využití vrstvy PA (vzorek 2) a vrstvy PA s tepelnou úpravou (vzorek 3), avšak je zde stále viditelné zlepšení.

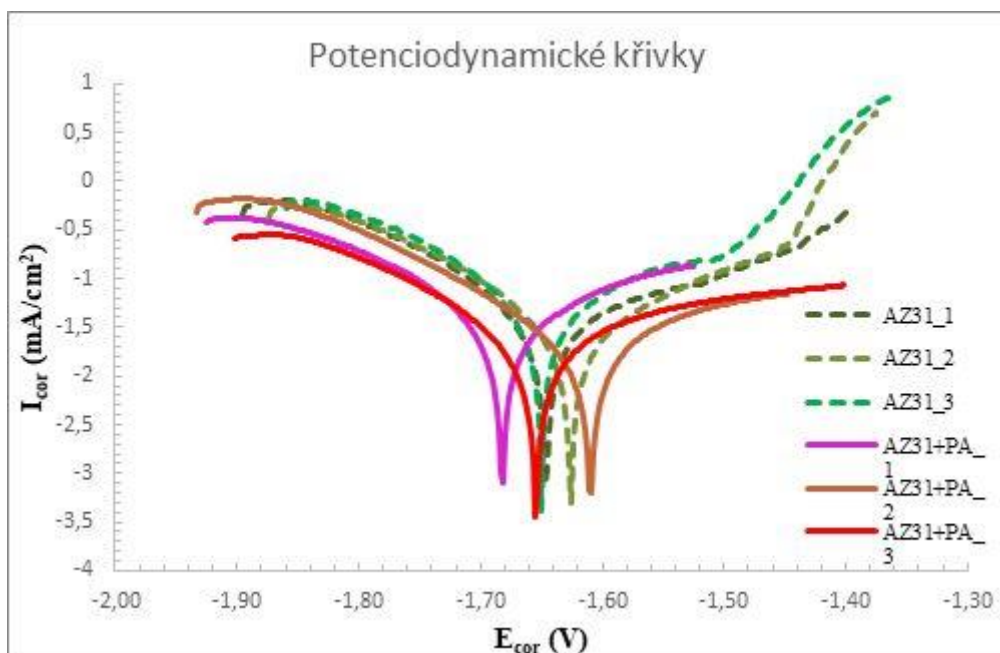
Obrázek 5.7: Potenciodynamická křivka nepovlakované a povlakované hořčíkové slitiny AZ31

Tabulka 5.3). V případě povlakované hořčikové slitiny AZ31 byla stanovena průměrná hodnota korozního potenciálu na -1650 ± 35 mV a hodnota korozní proudové hustoty na $11,68 \pm 2,07$ $\mu\text{A}\cdot\text{cm}^{-2}$. S ohledem na odchylku měření byla hodnota korozních potenciálů v obou případech srovnatelná. Na druhou stranu hodnota korozního potenciálu byla výrazně nižší v případě hořčikové slitiny AZ31 s vyloučenou vrstvou na bázi kyseliny fytové. Na obrázku (Obrázek 5.7) je možné pozorovat že v případě nepovlakované slitiny AZ31 docházelo v rozsahu potenciálů $-1,55$ až $-1,45$ V k výraznému nárůstu korozní proudové hustoty. Na základě toho lze usuzovat že docházelo k projevům bodové koroze [40]. V případě povlakované slitiny již k těmto jevům nedocházelo a výrazný nárůst korozní proudové hustoty v anodické oblasti křivky nebyl zaznamenán.

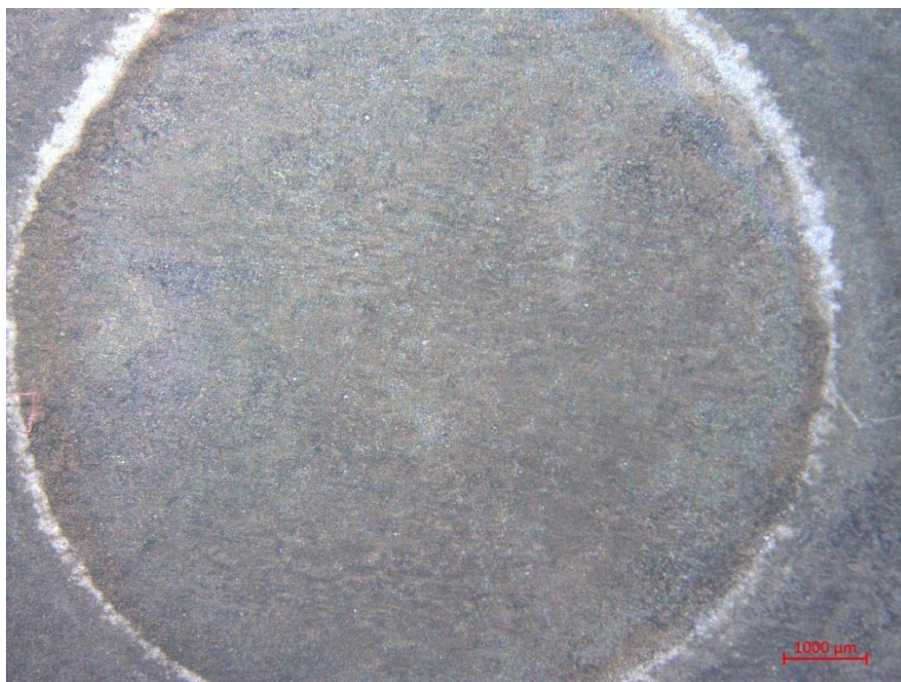
Obrázek 5.11: Napadená oblast povlakované slitiny bez známek koroze
