**Mapování drobných sakrálních staveb ve vybraném regionu okresu  
Karlovy Vary**

**DIPLOMOVÁ PRÁCE**

**Mapping of small sacral structures in selected region of the Karlovy Vary district**

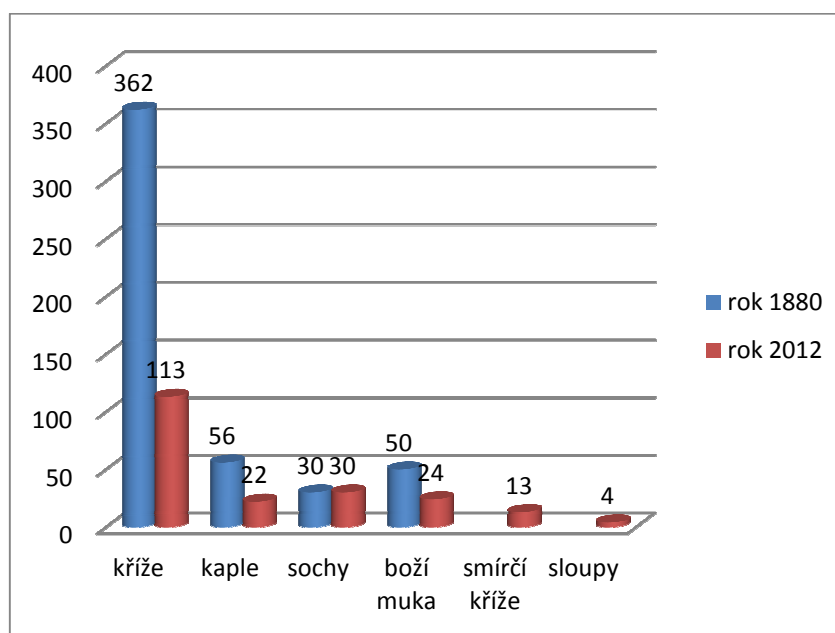
Obrázek č. 2: Počet DSS na základě typologie v r. 1880 a 2012

Ze zjištěných dat byly porovnány počty DSS v roce 1880 a existujících staveb na základě typologického rozdělení. Výsledek je zobrazen v grafu č. 5. Největší změna stavu je u křížů, kde došlo ke snížení počtu o 249 kusů tedy o 69 %. Tento jev lze vysvětlit snadností vandalského zásahu, ale též ziskem železa a litiny k vlastnímu obohacení. Kaple zanikly především na poutních a křížových cestách, které již nebyly používány a posloužily i jako stavební materiál. Počet soch svatých byl v roce 2012 stejný jako jejich počet v mapách v roce 1880. Data pro obrázek č. 2 jsou obsažena v tabulce č. 1 a tabulce č. 6.

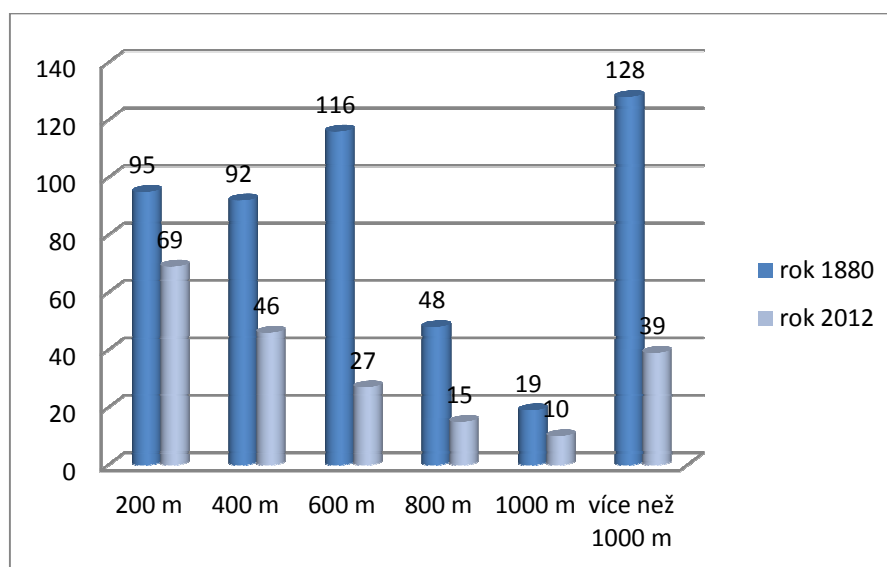
Obrázek č. 4: Závislost vzdálenosti DSS od centra obce v roce 1880 a 2012

K největšímu poklesu počtu staveb došlo ve vzdálenosti 600 m, kde je možné za viníka určit vandalizmus – devastovaná DSS byla již dost daleko od obce, tam již bylo povoleno všechno. V obci pod dozorem bylo ničení DSS komplikovanější.

Sledována byla i změna počtu existujících a historických staveb ve vzdálenosti až 1000 m od centra obce, což byla většinou hraniční vzdálenost pro DSS patřící jedné obci. Tato závislost je znázorněna na obrázku č. 4. Data pro obrázek č. 4 jsou obsažena v tabulce č. 4 a tabulce č. 8.
