**Vyhodnocení stavu vodního toku Bělá v CHKO
Jeseníky z hlediska morfologie a limitů revitalizace**

BAKALÁŘSKÁ PRÁCE

Vyhodnocení technického stavu podélného a příčného profilu na již revitalizovaném vodním toku po následcích rozsáhlých a devastujících povodní z července roku 1997.

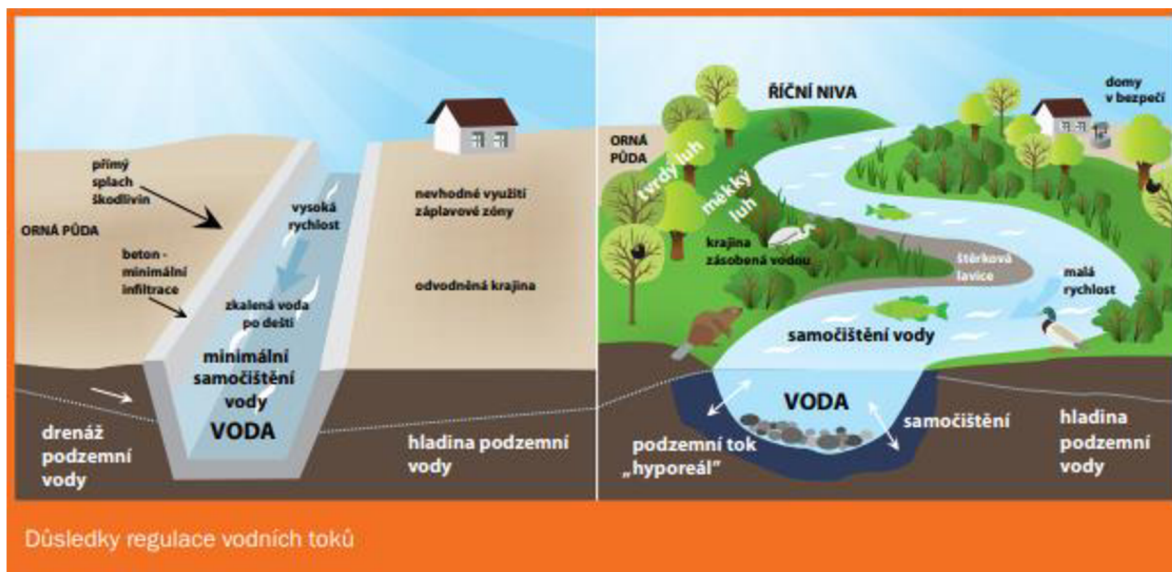
Obr. 6 – Důsledky regulace vodních toků

Důležitým pojmem vztahujícím se k dané problematice je pojem regulace. Regulace říčních toků lze ve zjednodušeném kontextu chápat jako antropogenní zásah člověka do přirozeného prostředí daného toku. Důvodů pro tato regulační opatření může být celá řada, ale pokaždé je potřeba zjistit především následky, protože ve většině případů mají vždy regulace vodních toků negativní dopady, ať jde o intenzitu toku vody či horší vsakovací vlastnosti. Dalším velmi významným problémem je, že se zpevněním koryta mizí z krajiny velmi významné a vzácné biotopy. Samotná řeka je tak degradovaná na stoku (Arnika, 2022). Jedním z opomíjených problémů je také zánik území významných pro reprodukci ryb (Adámek a kol., 1995).

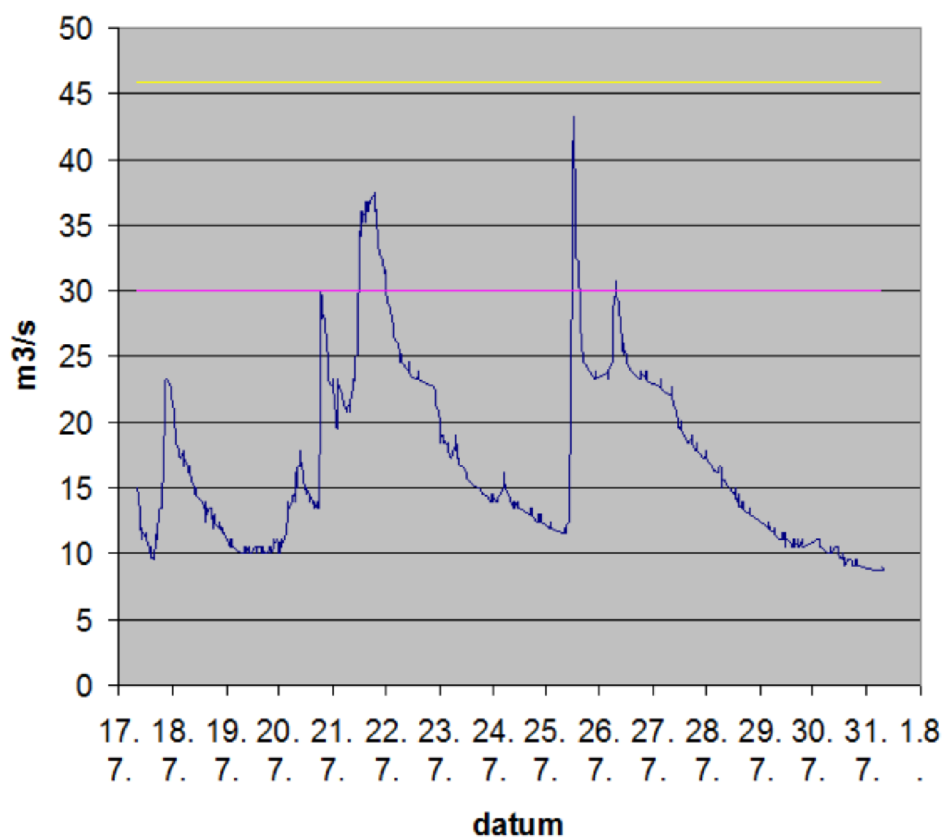
Obr. 16 – Hydrogram Mikulovice toku Bělá 17. 7. – 1. 8. 1997

Proto při poslední velké povodni v červenci roku 1997 došlo k velkým škodám nejen na majetku obyvatel a správců povodí Odry. Velké škody byly napáchány hlavně od střední části toku níže v obcích Česká Ves, Písečná a Mikulovice. Povodni předcházely srážky, které trvaly soustavně již od června.

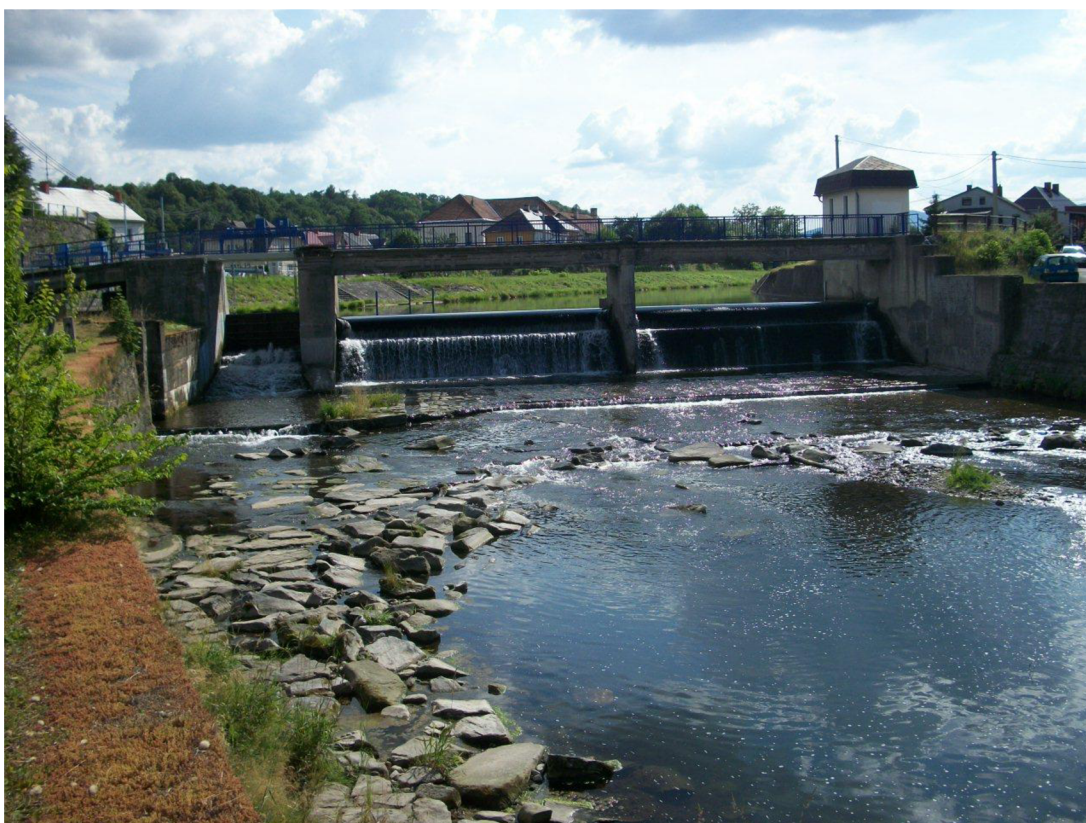
Obr. 20 – Vakový jez v obci Mikulovice v ř.km 2,850

Na hřbetu levého břehu obec postavila novou cyklostezku, která končí na mostě pohyblivého vakového jezu v ř.km 2.850. V celém toku intravilánu chybí břehové porosty z důvodu tvrdého opevnění. Jez se se svými parametry 2,5 m na výšku a 2 x 13 m na šířku řadí mezi největší vodní stavbu na toku Bělá. Z jezové zdrže vpravo je využíván derivační kanál o délce 1160 m pro součást výroby firmy Slezský kámen a.s. a MVE Mikulovice s výkonem 0.030 MW.

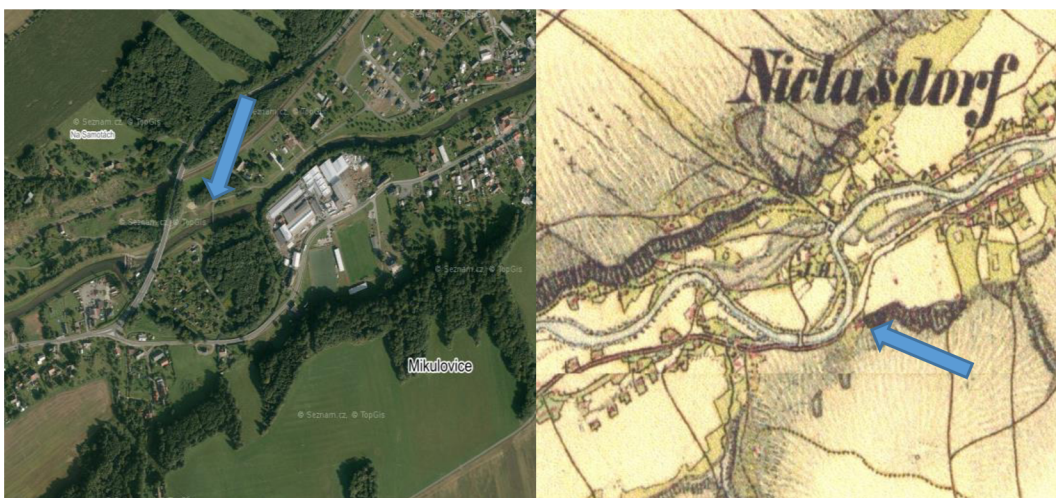
Obr. 21 – Historické a současné srovnání toku v ř.km 3,875

Zaústění derivačního kanálu je v 0.100 ř.km toku Olešnice. Podjezí je upraveno kamennou dlažbou, na jehož rozpadajícím konci vzniká dnová eroze a vlevo břehová lavice. Nadjezí je upraveno kamenným záhozem z obou stran a jeho dno je pokryto jemným usazeným sedimentem. Po 240 m se nachází vybudovaný dřevěno kamenný fixační práh, nad kterým se vyskytuje porostlá ostrovní lavice o délce cca 20 m. Stejný typ prahu se nachází dále ještě 2x v ř.km 3.340 a 3.500. Opevnění toku kamenným záhozem získává od jezu v ř.km 2.850 opět charakter pravidelného lichoběžníku porostlého břehovou vegetací. Dno tvoří štěrk a písek doplněný balvany. V ř.km 3.550 vpravo ústí odlehčovací kanál sloužící pro odlehčení odtokovým poměrům při vyšších průtokových hodnotách. Z historických map je zřetelné, že původní koryto toku mělo trasu v dnešním odlehčovacím kanále.

Kanál je součástí pravobřežního přítoku Lesního potoku. V minulosti byl využíván pro výrobu firmy Plastkon. V ř.km 3.875 v ose toku je vybudován pevný betonový jez. Samotná stavba i podjezí je značně poškozeno. Pod jezem dochází k zahlubování dna. Vlastníkem je soukromá osoba mimo vlastnictví povodí Odry. Nadjezí se vyznačuje nánosem štěrkopískového sedimentu. Břehy nad jezem jsou pravidelně lichoběžníkově upraveny ($B=20$ až $18m$). Extravilán obce umožňuje vybřežení již dvacetileté vody levostranně do šířky nivy. Niva je pokryta travní porostem a před stoupajícím svahem pokračuje cyklostezka. Tok pokračuje lichoběžníkovým příčným profilem ($B=16m$) přes ř.km. 4.820, kde se nachází limnigrafický práh měrného profilu.

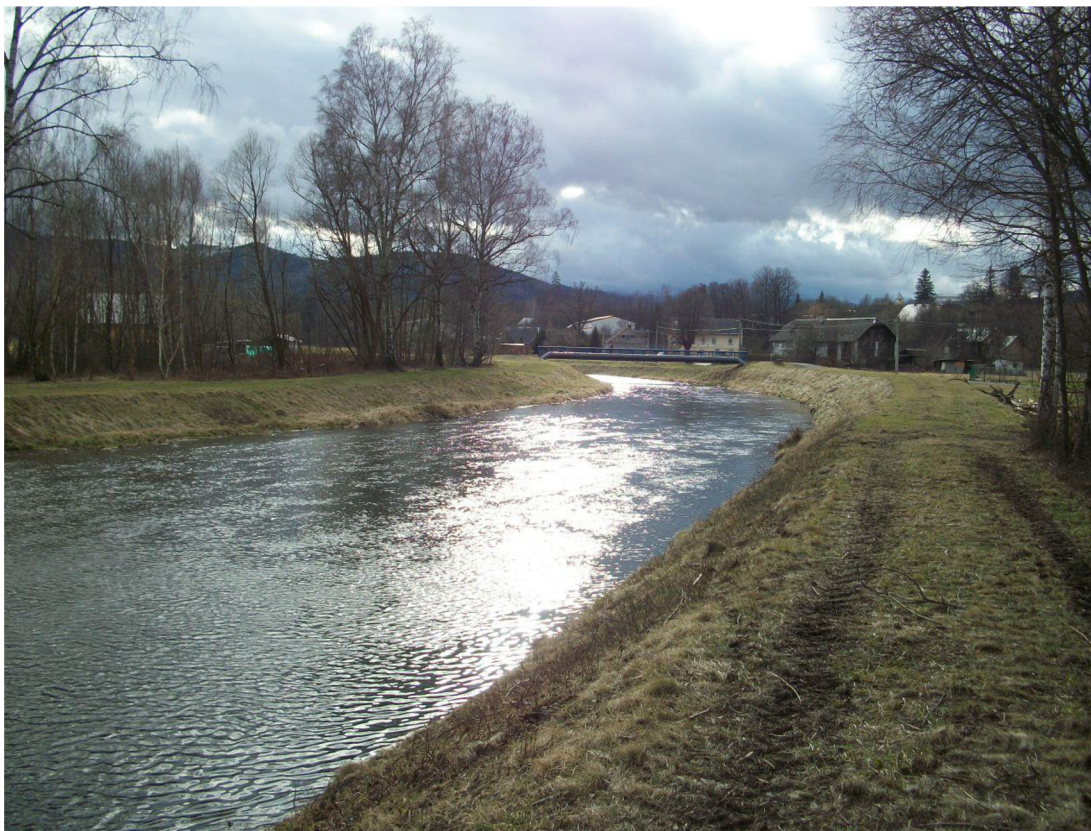
Obr. 22 – Technicky upravené koryto pravidelným lichoběžníkovým profilem v prostoru vzduť na jezu v ř.km 5,538

Od ř.km. 5.100 se nachází několik menších ostrovních lavic pokrytých říční vegetací. Pravostranně v ř.km. 5.230 je MVE ve vlastnictví pana Suchého, napájena od kombinovaného jezu v ř.km 5.538, na který navazuje přímé koryto lichoběžníkového tvaru ($B = 16 m$). Dno sedimentu tvoří písek, štěrk a balvany.

Pro zpomalení povodňové vlny pro obec Mikulovice by mohla být také vhodná výstavba poldrů v ř.km 5,700 až 6,200, kde je nyní tok narovnan v lichoběžníkovém profilu a pravostranná louka by nabídla prostor pro tuto alternativu.

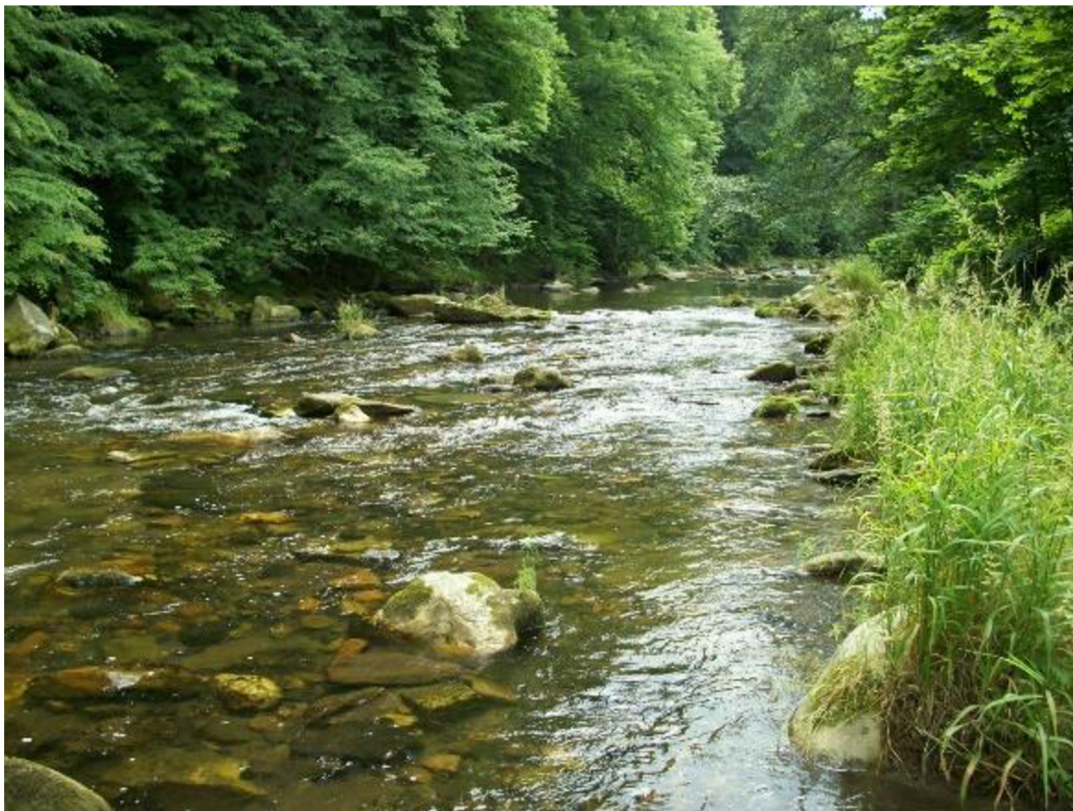
Obr. 23 – Přírodě blízké koryto a říční profil údolí kaňonu v ř.km 8,542

Porost spadá stále do třetího vegetačního stupně. Za silničním mostem směr Hradec je ostrovní lavice o délce asi 30 m. V ř.km 6.668 je vybudován betonový jez bez rybiho přechodu a MVE, ve vlastnictví pana Malinčíka. Břehy nadjezí jsou dále proti toku zarostlé vegetací. Na konci vzduť se nachází levostranně skalní výchoz. Zde 13 m široké koryto prošlo jen částečnou úpravou pravého břehu a to z důvodu vlastnických práv. Pravostranná zástavba se vyskytuje až do ř.km 7.200, kde zprava ústí náhon od MVE pana. Antoňů. Napájení MVE je realizováno vzduťm šikmého betonového jezu v ř.km 7.360. Za jezem tok kříží most silničního tahu na Polsko. Od ř.km 7.760 se mění charakter toku k přírodě blízkému. Dno stabilního balvanitého koryta obsahuje

příměs sedimentu složeného z písku a štěrku. Levostranně se objevují místy drobné nátrže, pravostranně pak skalní svahy velkého sklonu.

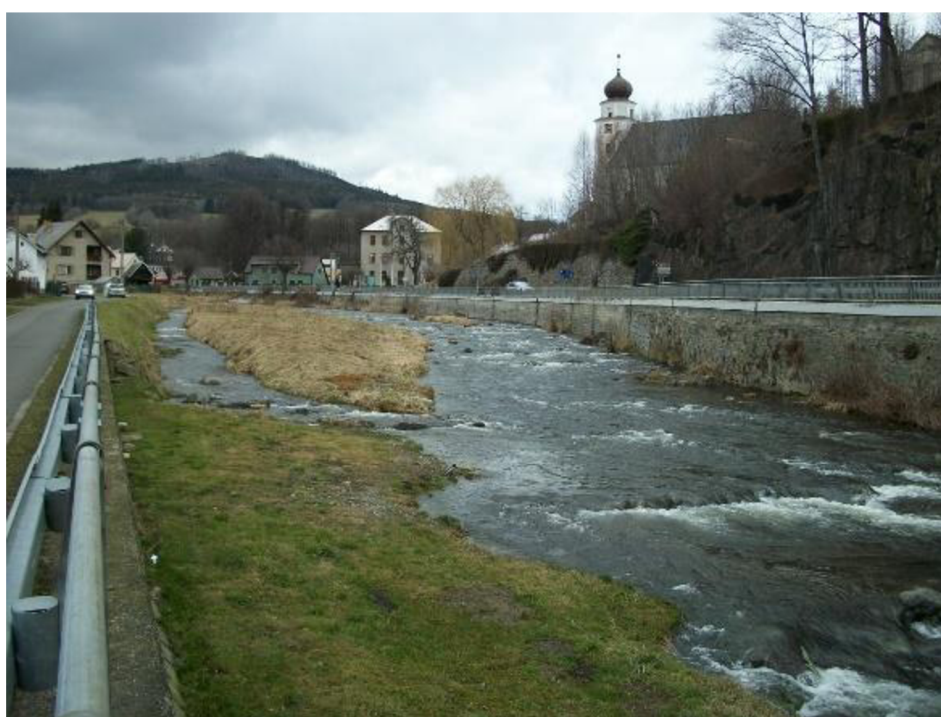
Obr. 24 – Ostrov v obci Písečná v ř.km 10,330

V 10.000 ř.km vede most silniční komunikace do Studeného Zejfu. Ochranu levého břehu tvoří kameno – betonová zeď vedoucí v celé centrální části obce až do km 10.971, kde vlevo ústí náhon mlýna. V pravé části toku vznikl ostrov o délce 120 m v ř.km 10.330.

Hlavní průtok je na konkávní straně toku, jehož dno tvoří sedimentem kámen, písku a štěrku. Četnější levobřežní vegetace končí před začátkem ostrova, kde přiléhá k toku opět silnice. V ř.km 11.000 je levobřežní přítok potoka Žlebík. Dále není tok upraven, šířka kynety 11m. Pravý břeh poskytuje možnost využití nivy při vyšších průtocích, při čemž poté zatápí přilehlou komunikaci. Hloubka dna je vyrovnaná, dno obsahuje

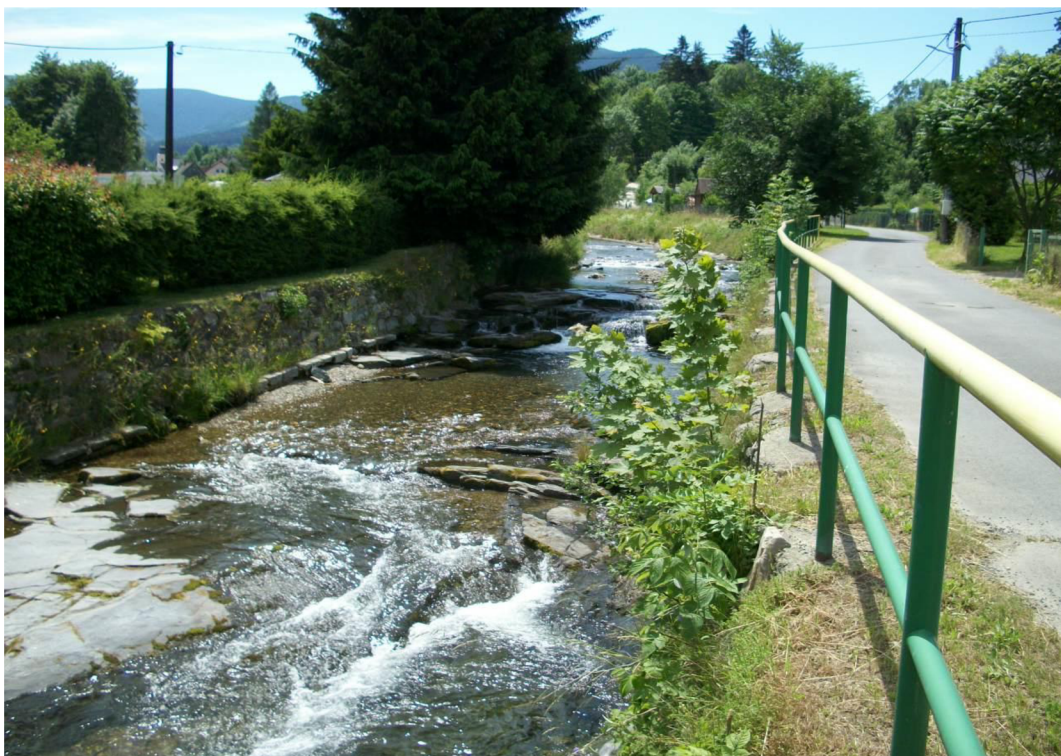
Obr. 26 – Skalní výchozy ve dně toku Bělá v ř.km 25,470

V ř.km 23.800 vpravo ústí přítok Borového potoka a po padesáti metrech vlevo přítok Keprnického potoka. Převládá lichoběžníková úprava koryta. Při styku s komunikací se tvar profilu mění na jednostranný lichoběžník. Ve dně se nachází převážně štěrk a kameny. V ř.km 25,470 vystupují ze dna skalní výchozy, které poskytují pevné přírodní opevnění dna.

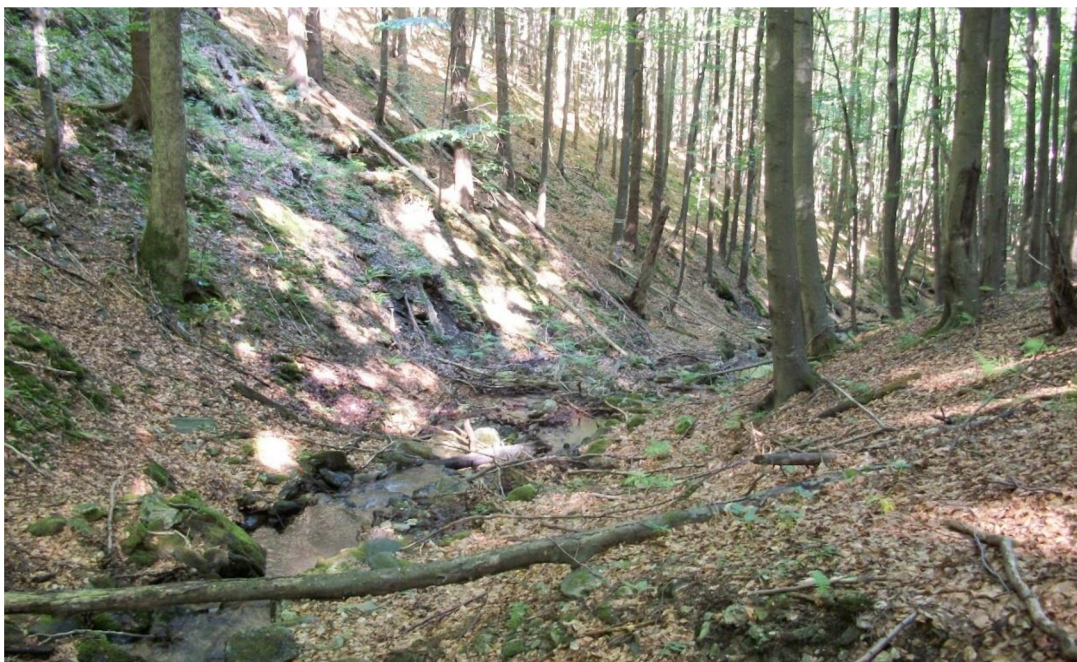
Obr. 27 – Přírodní charakter toku Bělá v km 32,175

Dále dno stabilizováno betonovými prahy o šířce 5 m. Do ř.km 27.500 tok v lichoběžníkovém korytě vykazuje přírodní charakter. Červenohorský potok se v tomto úseku vlévá zleva v ř.km 26.100. Od ř.km 27.500 po další necelé 3 km ubývá zástavba, tok střídavě podbíhá komunikaci a napojuje se mnoho menších přítoků. Mezi významné patří levostranný Studený potok a zprava Zaječí potok. Tok získává přírodní charakter od ř.km 30.300, kdy opouští souběžnou komunikaci a dostává se do katastru Lesů ČR.

Přírodní charakter toku doprovází množství říčního dřeva a tok získává prudší spád. Velké balvany v korytě, které tvoří výrazné stupně pod kterými se tvoří tůně.

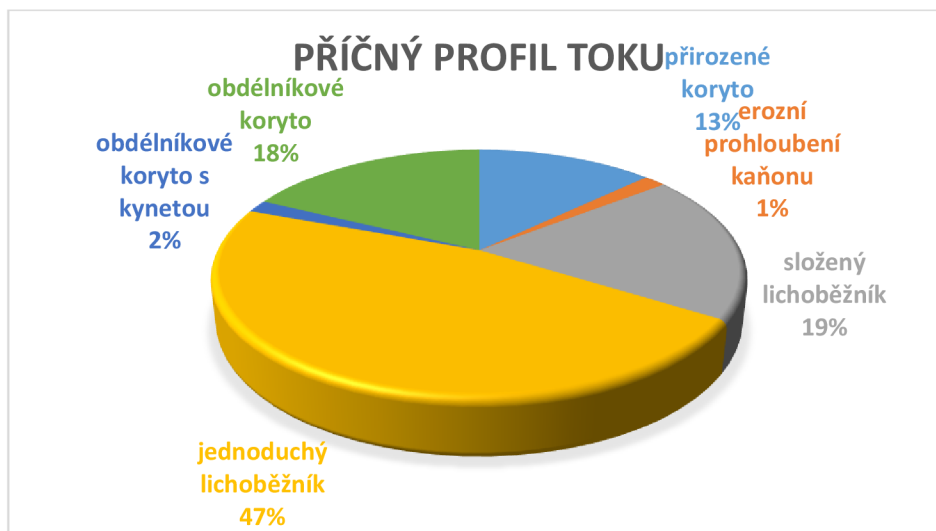
Graf. 3 – Příčný profil toku Bělá

Charakteristickou úpravou příčného profilu vodního toku Bělá je zejména tvar jednoduchého lichoběžníku. Obdélníkové koryto se vyskytuje zejména v oblasti intravilánu obcí Mikulovice, Česká Ves a dominantně v Jeseníku.

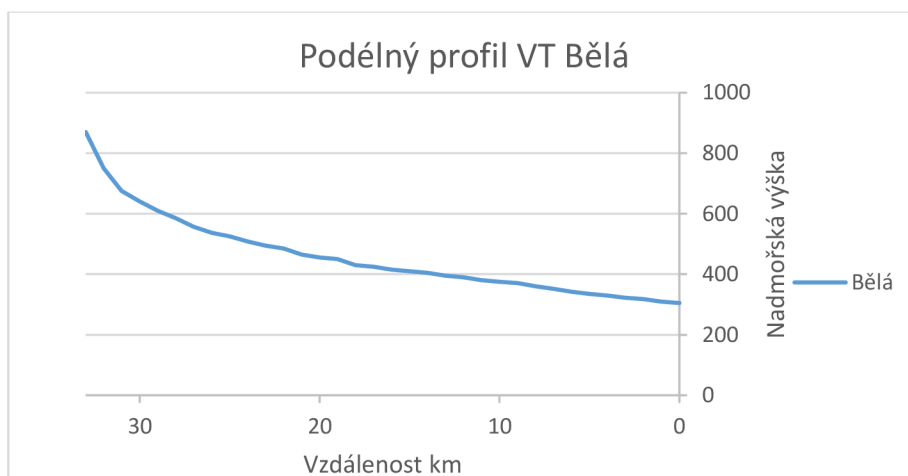
Graf. 5 – Jednoduchý příčný profil toku Bělá

S průměrným spádem na území ČR, které činí 18 ‰ odpovídá tok charakteru podhorského toku. Největší spád 47‰ má tok v pramenné části. Dolní část toku od kilometru 16,720 má průměrný spád 7‰.
