REVITALIZAČNÍ OPATŘENÍ V POVODÍ ROHELNICE SE ZAČLENĚNÍM DO ÚZEMNÍHO SYSTÉMU EKOLOGICKÉ STABILITY

RIVER AND FLOODPLAIN RESTORATION OF ROHELNICE STREAM WITH
INTERGATION TO TERRITORIAL SYSTEMS OF ECOLOGICAL STABILITY

DIPLOMOVÁ PRÁCE

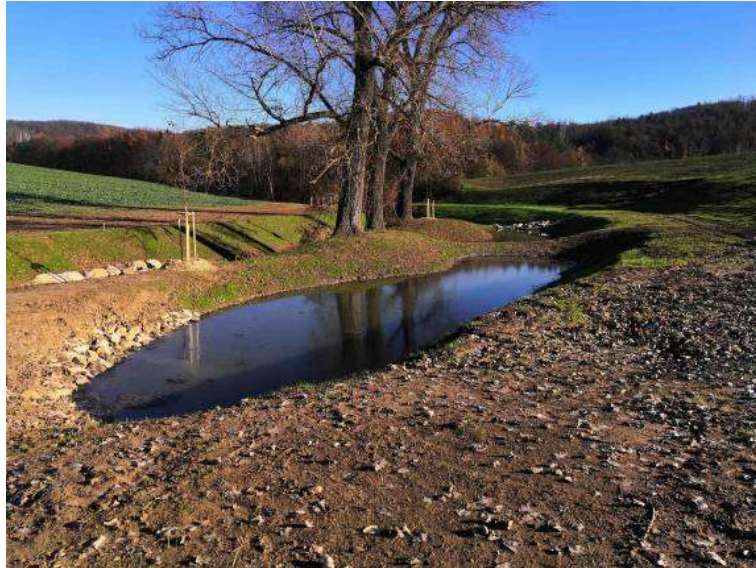
Obrázek 1 - Revitalizační opatření na Knínickém potoce - Povodí Moravy, s. p. [8]

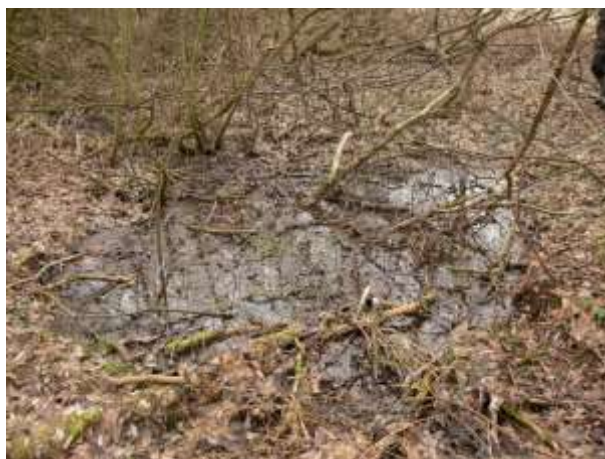
Při obnově tůní musí docházet v řádu několika let k pravidelnému nebo nepravidelnému postupnému cyklickému obnovování alespoň části tůní. Tento postup je důležitý pro podporu druhové rozmanitosti a zachování existenčních podmínek. Před jakýmkoliv zásahem do tůní musí být proveden biologický průzkum lokality, na základě kterého je vyhotoven managementový plán, který podpoří biologickou hodnotu. Obnovované tůně jsou prováděny jako rozsáhlé mělčiny s bohatým reliéfem dna, pozvolnými břehy, velkým kolísáním vodní hladiny a dostatečným osluněním. Nežádoucí je neúměrné prohlubování a s tím spojené strmé břehy. Není pevně stanovené období, kdy tůní zasahovat. Zásahy se doporučují provádět na přelomu léta a podzimu, tedy v srpnu až říjnu. [21]

Obrázek 6 - Stávající tůň před obnovou [21]

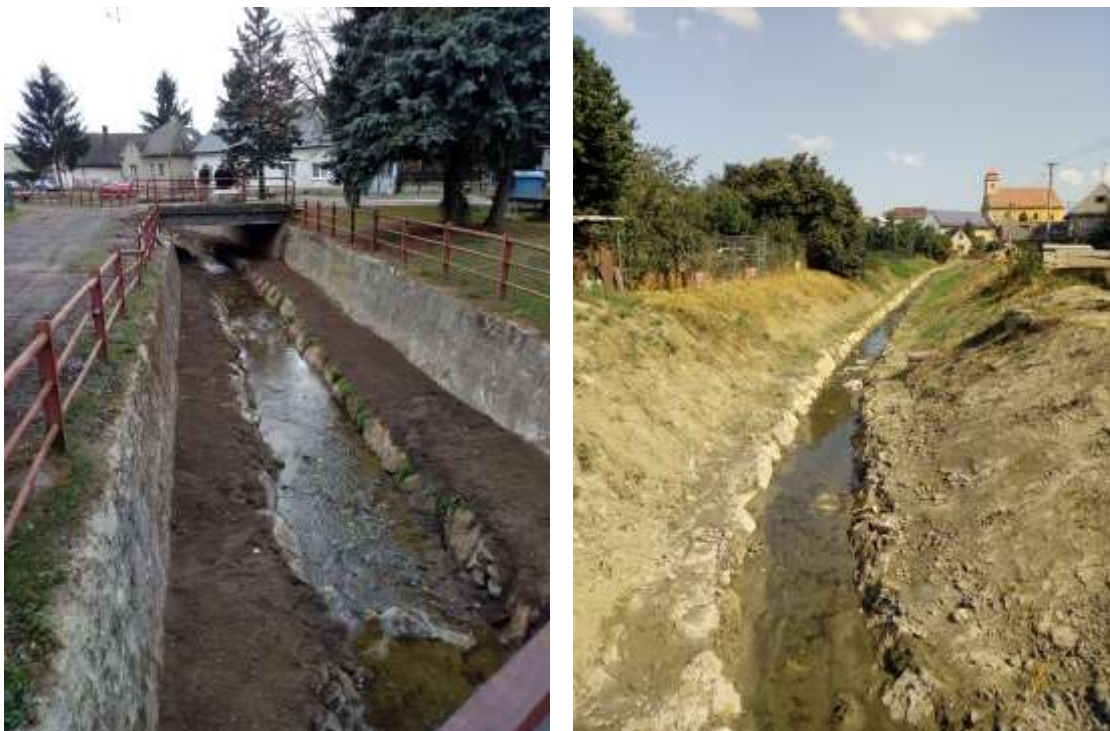
V současnosti probíhají úpravy zejména v intravilánech obcí, jako příklad můžeme uvést úpravu toku Doubravka v obci Úsov pod názvem akce: „Doubravka, optimalizace koryta v intravilánu obce Úsov, ř. km 3,118 – 5,176“. Investorem akce bylo Povodí Moravy, s. p. Stavba byla realizována v roce 2018. Úprava je navržena dle původních parametrů na Q_{50} s průtokem $18,5 \text{ m}^3 \cdot \text{s}^{-1}$.

Obrázek 14 - Fotodokumentace stavby na Doubravce (zdroj: archiv Povodí Moravy, Šumperk)

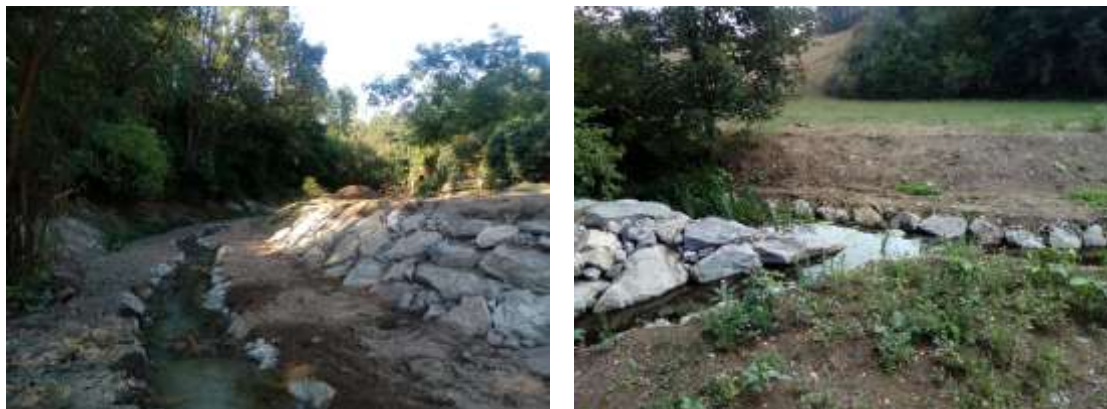
Obrázek 16 - Fotodokumentace stavby na Rohelnici (zdroj: archiv Povodí Moravy, Šumperk)

V rámci stavby byla na Rohelnici vyprofilovaná kyneta opevněná kamennou rovnánínou s vyklínováním v šířce koryta ve dně 0,6 m. Na kynetu navazují snížené bermy o šířce min. 1,3 m, které jsou z hutněného drceného kameniva a ohumosovány. Kyneta je navržena na maximální hodnotu průtoku $0,091 \text{ m}^3 \cdot \text{s}^{-1}$, což odpovídá Q_{60d} . [PD Rohelnice] Takto provedená úprava bezpečně převede povodňové průtoky a vymílací rychlostí nedojde k poškození opevnění. Tím, že je kyneta i berma opevněna nedostává se zde možnost přirozenému vývoji trasy kynety. Níže přikládám vzorový řez příčného profilu z projektové dokumentace.

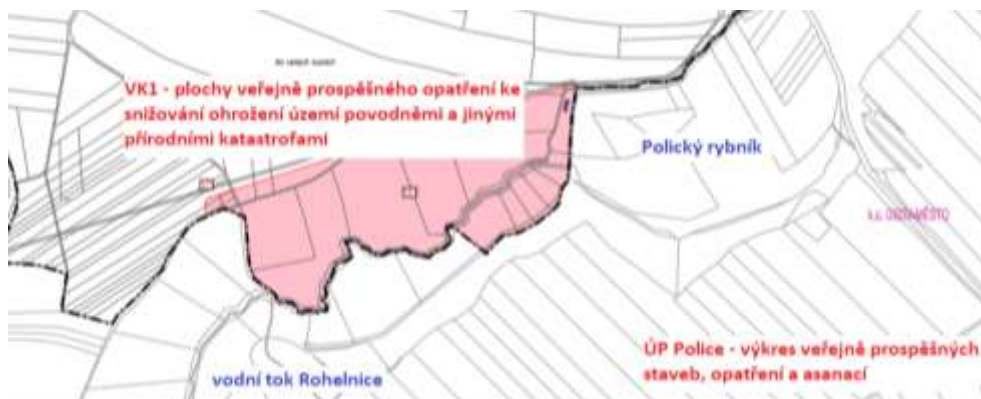
Významným prvkem zaneseným do územních plánů města Úsova a obce Police je protipovodňová ochrana v podobě suché nádrže se sypanou hrází. Vymezená plocha pro suchou nádrž je navržena na Rohelnici mezi obcemi Police a Třeština v lokalitě pod Polickým rybníkem.

Obrázek 22 - ÚP Police výkres veřejně prospěšných staveb [31]

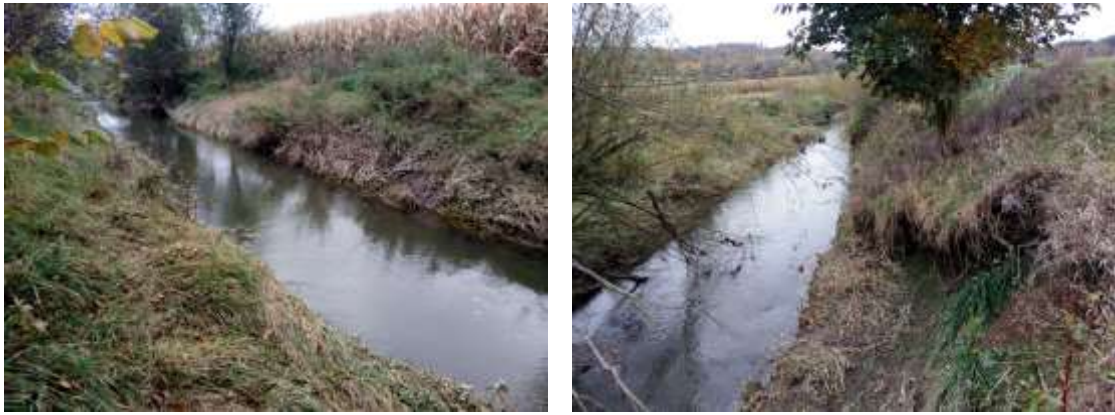
První úsek začíná zaústěním DVT Rohelnice do VVT Morava. Tato část částečně leží v CHKO Litovelského Pomoraví. Pravý břeh vodního toku je lemovaný ochrannou zemní hrází, která je už z části zpřírodněná. Na koruně hráze se nachází vzrostlé dřeviny a hráz již nemá své původní parametry.

Obrázek 25 - Rohelnice úsek HM_ROH_001 (zdroj: archiv autora)

Úsek je dlouhý 1400 metrů. Trasa potoku vykazuje značné známky napřímení a umělého zahloubení. Levý břeh je zemědělsky využíván až po břehovou hranu.

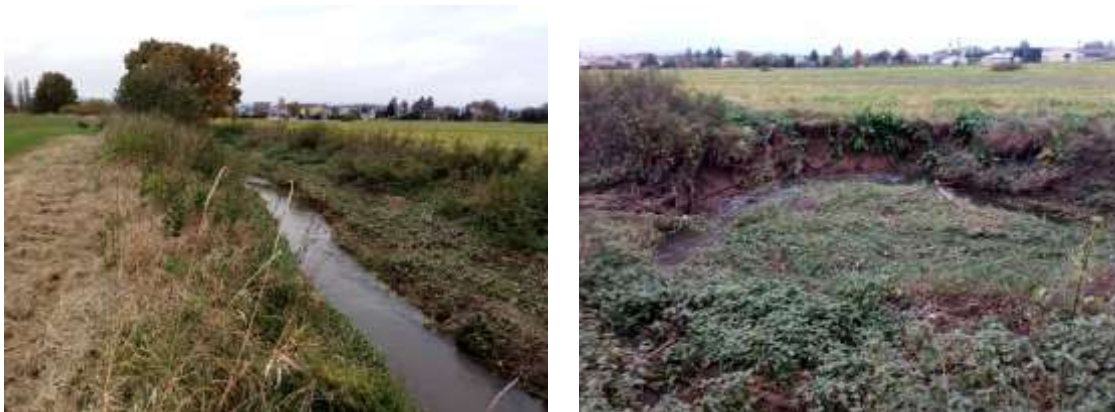
Druhý úsek trasy koryta toku protéká mezi zemědělskými plochami, které zasahují až po břehové hrany. Zahloubení koryta se zde pohybuje v rozmezí 1–2 m. Napřímený úsek se splachováním půdy z polí zanáší a uprostřed vzniká zákrutová kyneta s bočními sedimenty.

Obrázek 27 - Rohelnice úsek HM_ROH_002 (zdroj: archiv autora)

Doprovodná vegetace se zde vyskytuje pouze v přerušovaných pásech vegetace či jednotlivých – soliterních jedinců. Na úseku je pozorovatelná značná boční eroze a vznik nátrží.

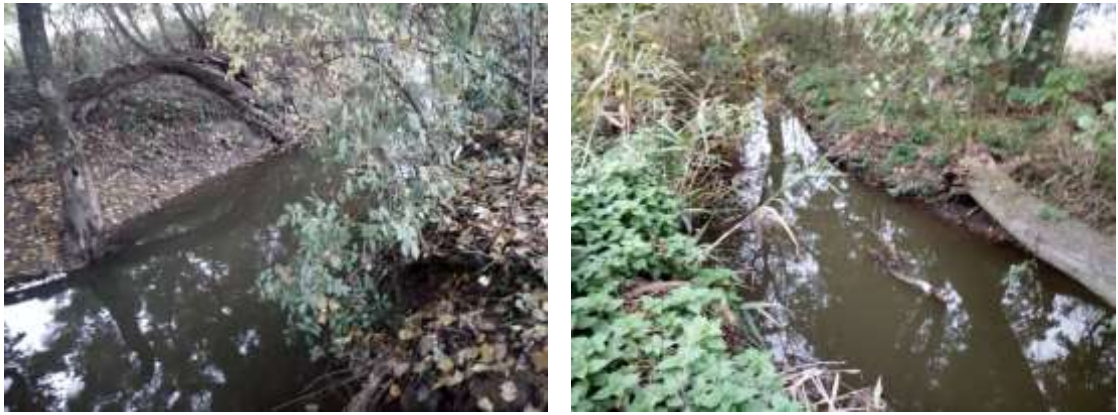
Charakter příbřežní zóny a využití údolní nivy třetího úseku je stejný jako u předcházejícího. Krajina je zde využita čistě pro zemědělství. V první části se na levém břehu nachází malý remízek v podobě hospodářského lesa. Na úseku je velké zastoupení mrtvého dřeva v korytě, kterým je podpořen vznik tůní.

Obrázek 29 - Rohelnice úsek HM_ROH_003 (zdroj: archiv autora)

Břehy ani dno dle vizuálního zhodnocení nevykazují žádné známky úprav. Na úseku převládá klouzavý proud. Úsek je dlouhý 1580 m.

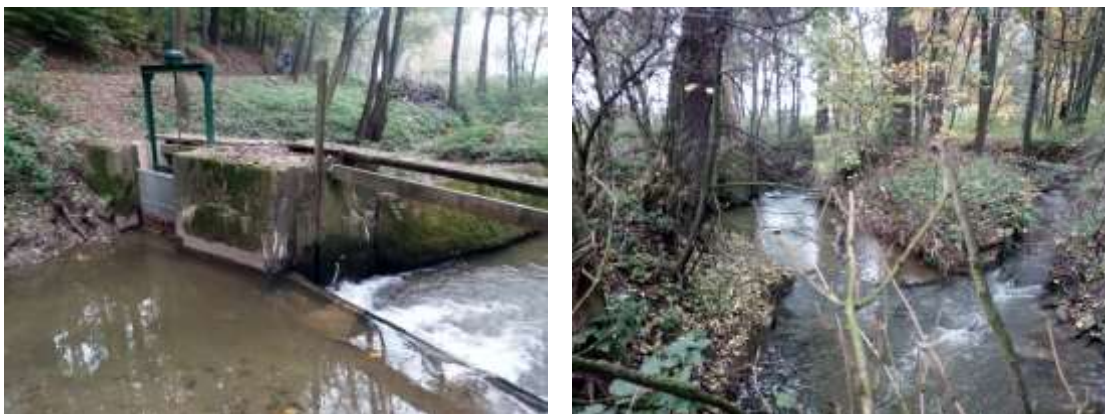
Následující úsek je dlouhý 1770 metrů. Na úseku se nachází vodní nádrž Polický rybník. Jedná se o boční nádrž. Rybník je využíván pro chov kaprovitých ryb.

Obrázek 31 - odběrný objekt a zaústění Polického rybníka (zdroj: archiv autora)

Koryto toku vedené podél rybníka je rozděleno hrází a je v úpravě v podobě kamenných záhozů a dlažeb do betonu. Dále se zde vyskytují příčné omezující objekty, které již plně neplní svoji funkci.

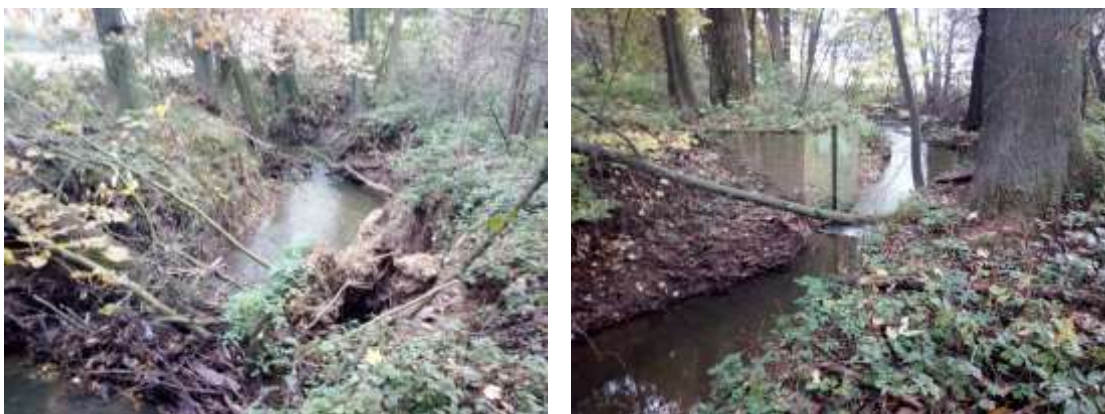
Obrázek 32 - Rohelnice úsek HM_ROH_004 (zdroj: archiv autora)

Na úseku se vyskytují jak drobné břehové nátrže, tak i rozsáhlé s délkou nad 5 metrů, které jsou důsledkem boční eroze.

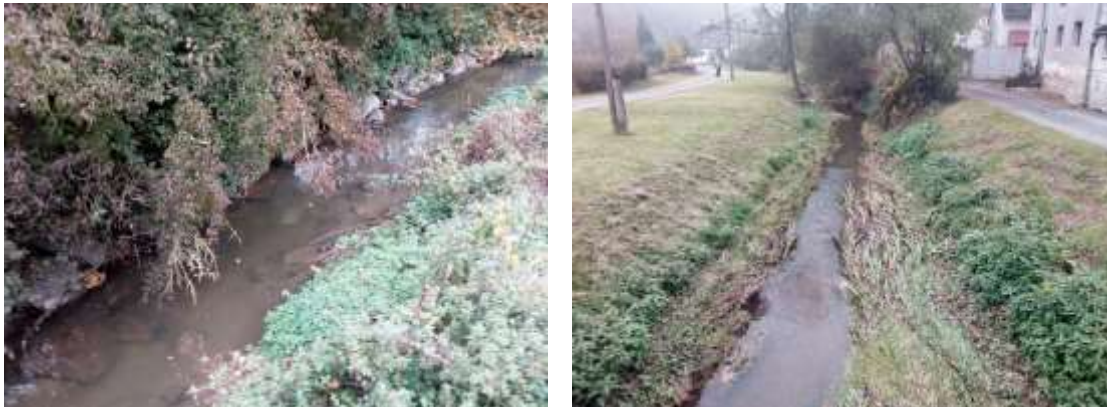
Pátý úsek prochází intravilánem obce Police. Trasa vodního toku je zde křížená několika mostními konstrukcemi. Paralelně s korytem je vedeno cca 40% místních komunikací, které omezují boční pohyb koryta. Na většině úseku se nachází úprava vodního toku v podobě kamenných záhozů, a to jak upravenost břehů, tak i dna.

Obrázek 34 - Rohelnice úsek HM_ROH_005 (zdroj: archiv autora)

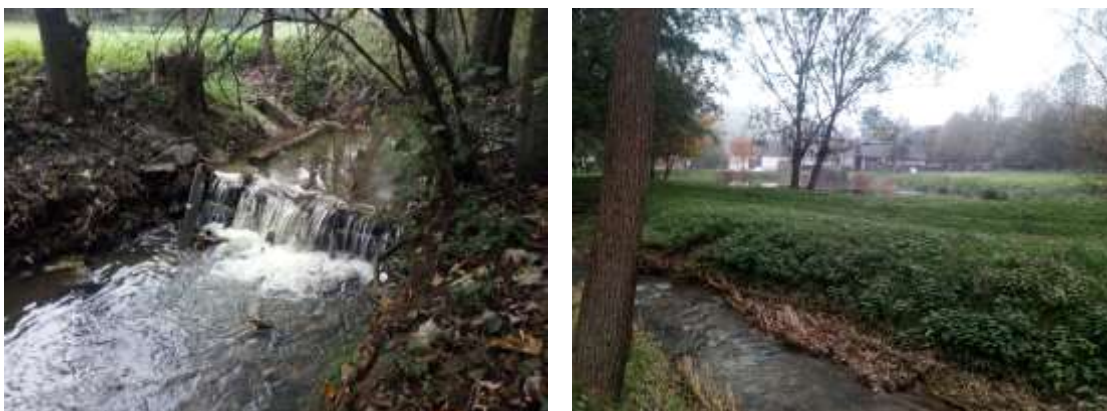
Na úseku se opět vyskytuje boční vodní plocha, která je z Rohelnice napájena. Vodní nádrž je v soukromém vlastnictví. Odběr je řešen vzduťm pomocí stupně o výšce 1 metr, který tvoří migrační překážku.

Obrázek 35 - vodní nádrž Police (zdroj: archiv autora)

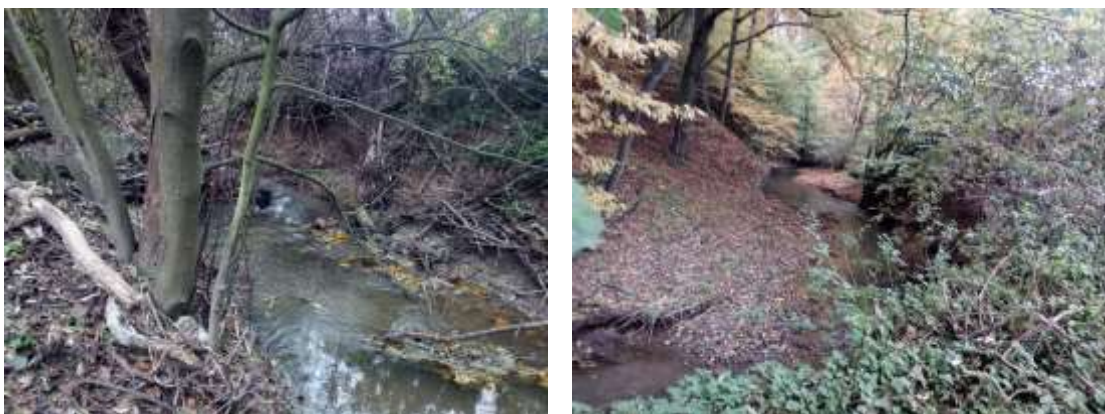
Šestý úsek o délce 1100 metrů protéká mezi obcemi Police a Bezděkov u Úsova. Na levém břehu po celé délce úseku prochází paralelně s korytem v inundačním území násyp komunikace 3. třídy. Trasa koryta je zde meandrující o šířce koryta 6–10 metrů. Variabilita hloubek v příčném profilu je proměnlivá mezi střední a přirozeně nízkou hloubkou.

Obrázek 37 - Rohelnice úsek HM_ROH_006 (zdroj: archiv autora)

Dnový substrát je tady pestrý, má hned 4 kategorie zastoupení, a to kameny, štěrk, písek, bahno a prach. Upravenost břehů v podobě zpevnění beton se nachází u mostní konstrukce, která vodní tok kříží.

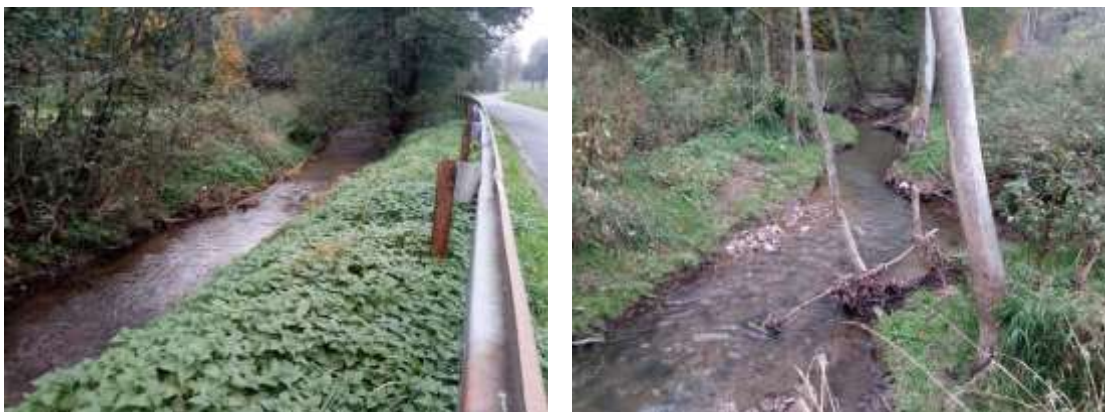
Sedmý úsek částečně protéká intravilánem obce Bezděkov u Úsova. Poté se od obce vzdaluje a vede v souběhu s komunikací 3. třídy po pravém břehu. Komunikace vede téměř po břehové hraně vodního toku. V části mimo obec je tok bohatý na mrtvé dřevo v korytě, kde je zastoupeno v 40% a podle vizuální kontroly nedochází k žádnému jeho odstraňování.

Obrázek 39 - Rohelnice úsek HM_ROH_007 (zdroj: archiv autora)

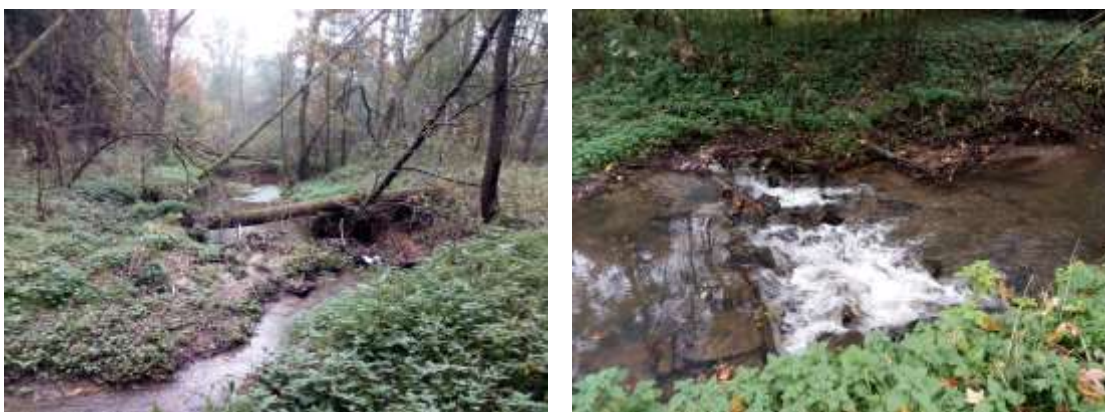
Následující úsek se jeví jako nejvíce přírodě blízký bez minimálního zásahu člověka. Variabilita šířky koryta se zde pohybuje v rozmezí 6–8 metrů. Na úseku se projevuje značná boční eroze a koryto je zde bez jakéhokoliv omezeného bočního pohybu. Struktura dna je zde pestře zastoupená. Na úseku se vyskytují lavice, ostrovy, mělčiny a tůně.

Obrázek 41 - Rohelnice úsek HM_ROH_008 (zdroj: archiv autora)

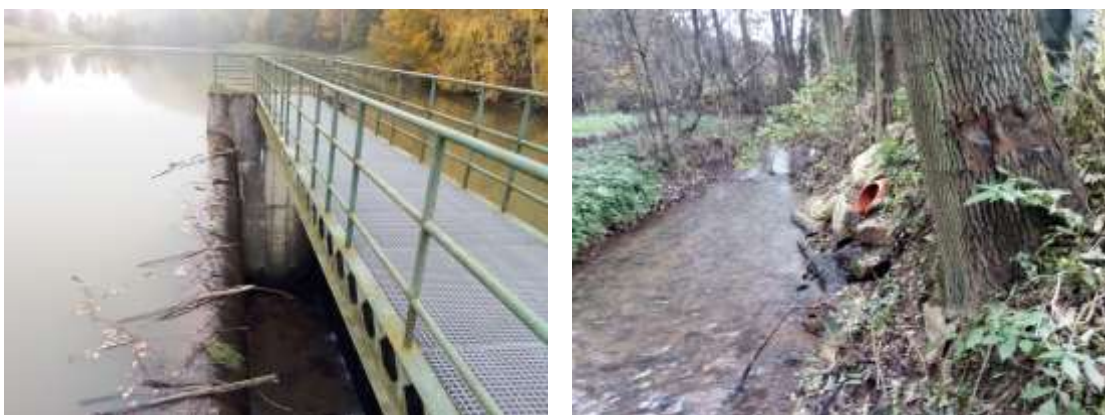
Devátý úsek je dlouhý 1800 metrů a částečně protéká intravilánem obce Rohle. Úsek začíná průtočnou nádrží Kamenná. Odtok z nádrže je řešen pomocí požeráku s bezpečnostním přelivem. Tento objekt tvoří zásadní migrační překážku. Na úseku je ovlivnění hydrologického režimu, a to čistírnou odpadních vod.

Obrázek 43 - průtočná nádrž Kamenná a výustní objekt z ČOV (zdroj: archiv autora)

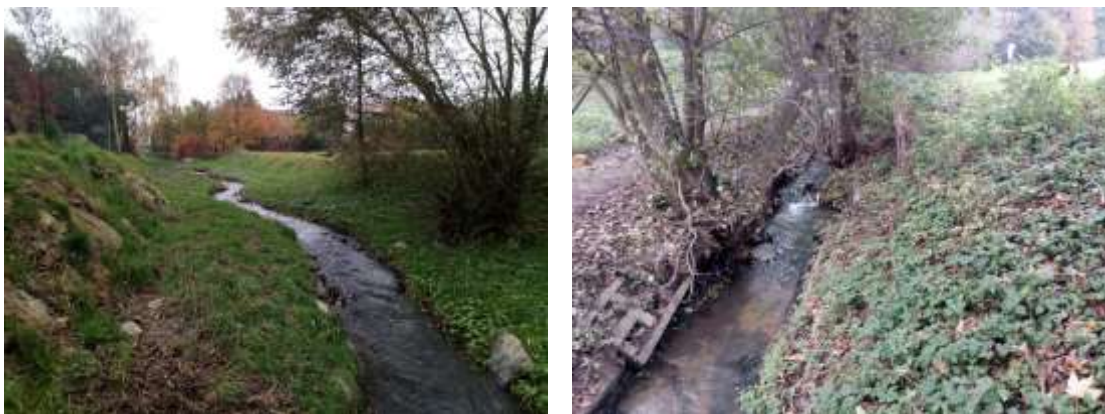
Po trase se vykytuje úprava břehů i dna v podobě polovegetačních tvárníc. Toto opevnění je už značně poškozené a působí na něj přirozená renaturace.

Obrázek 44 - Rohelnice úsek HM_ROH_009 (zdroj: archiv autora)

Pod soutokem s Rohelským potokem je v úseku dlouhém 100 metrů provedena úprava. Jedná se vytvoření umělé opevněné kynety se sníženými bermami. Toto řešení je navrženo z důvodu převádění menších průtoků, kdy je proud směřován pouze do kynety.

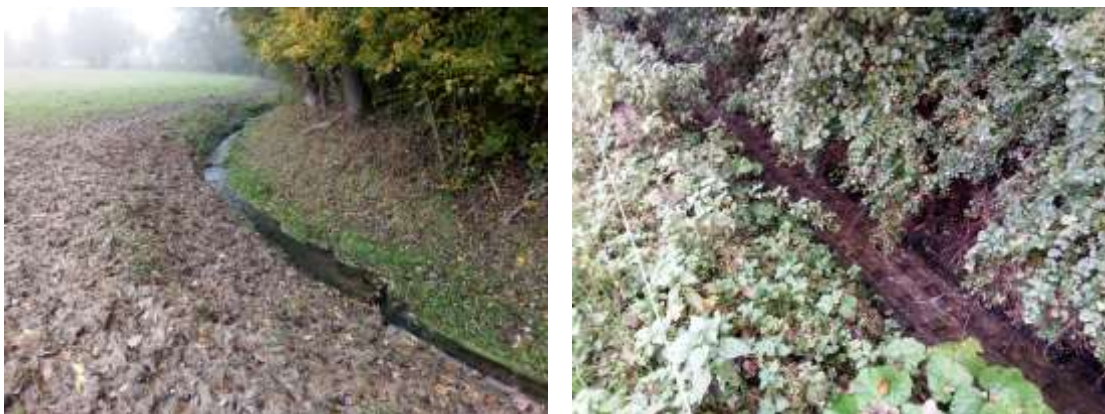
Následující úsek je vymezen v extravilánu. Příbřežní zóna i údolní niva je zde využívána jako pastvina. Koryto vodního toku je opevněno polovegetačními tvárniciemi. Pravý břeh je téměř bez doprovodné břehové vegetace. Dobytek pasoucí se na pastvině využívá vodní tok jako zdroj vody.

Obrázek 46 - Rohelnice úsek HM_ROH_010 (zdroj: archiv autora)

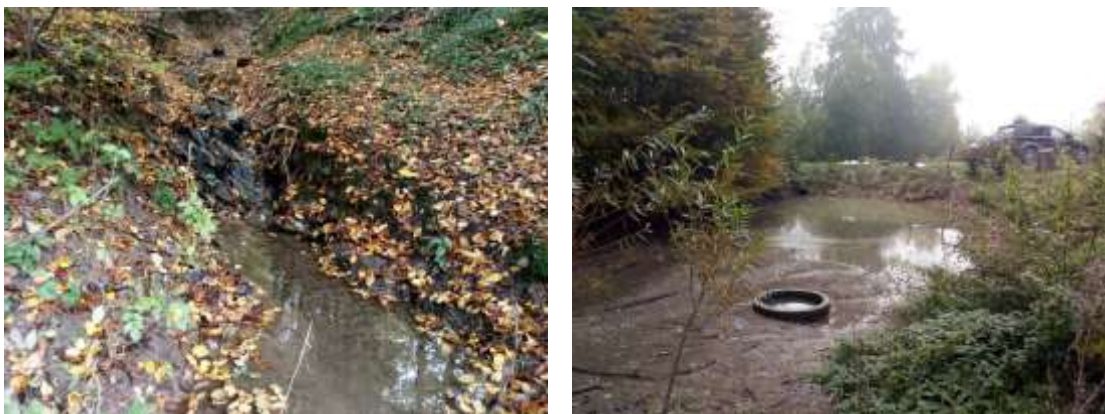
Poslední, tedy jedenáctý úsek je dlouhý 1254 metrů a končí pramenem vodního toku Rohelnice v nadmořské výšce 455 m n. m. Úsek má dva odlišné charaktery. Část nad obcí Nedvězí je téměř bez dotčení člověka. Údolní niva pravého břehu je využívána jako pastvina. Posledních 300 metrů protéká vodní tok přirozeným lesem. Z celkové délky tato vzdálenost tvoří pouze 20%.

Obrázek 48 - Rohelnice úsek HM_ROH_011 (zdroj: archiv autora)

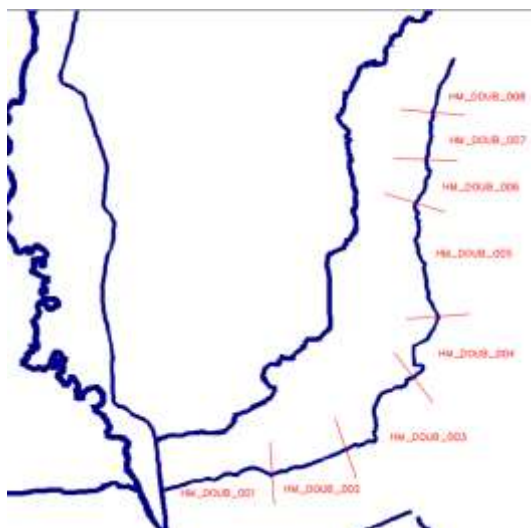
Vodní tok jsem si rozdělila na 8 úseků s označením HM_DOUB_001 – HM_DOUB_008. Hranice mezi jednotlivými úseky jsem volila na základě homogenity charakteru toku a také možných revitalizačních návrhů pro dosažení dobrého přírodě blízkého stavu. Pro rozčlenění jsem použila základní mapu toku z portálu HEIS VÚV s měřítkem M 1:60000, kam jsem zakreslila hranice úseků a jednotlivé úseky zapsala.

Obrázek 50 - Rozdělení toku na úseky [22]

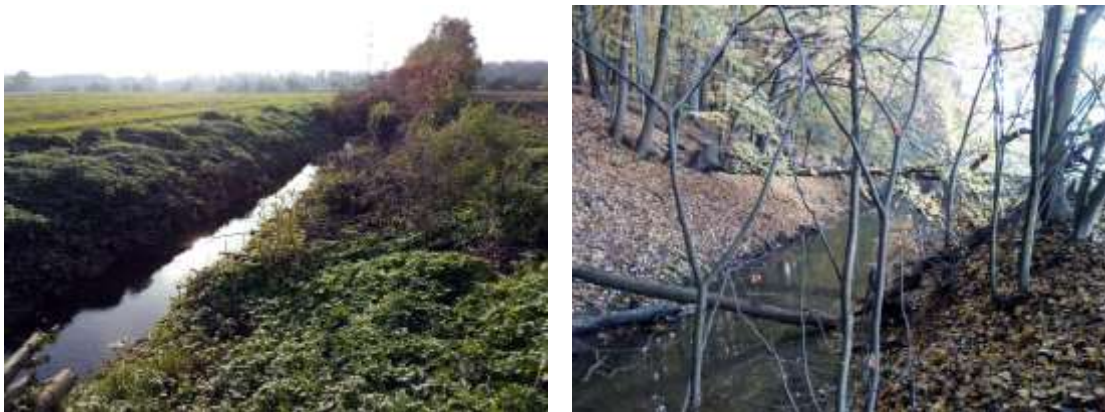
První úsek o délce 2100 m tvoří hranici Litovelského Pomoraví. Na začátku úseku v délce 350 m před zaústěním do Rohelnice, protéká Doubravka již celá v CHKO Litovelské Pomoraví. Tato část nemá téměř žádnou břehovou vegetaci. Příbřežní zóna i údolní niva jsou využívány jako zemědělská půda. V čase terénního mapování byla na poli čerstvě sklizena širokořádková plodina – kukuřice. Na úseku je velký výskyt mrtvého dřeva v korytě s nulovou intenzitou pro odstraňování.

Obrázek 51 - Doubravka úsek HM_DOUB_001 (zdroj: archiv autora)

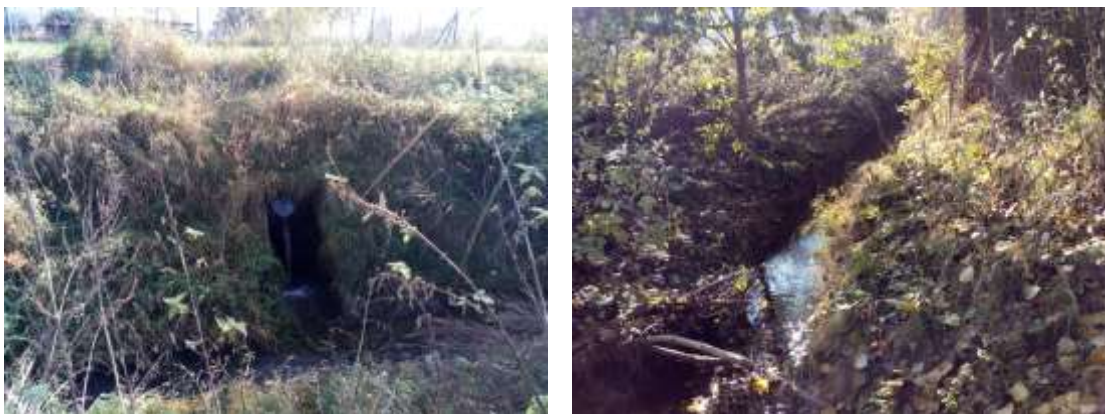
Trasa navazujícího úseku vykazuje známky napřimení, podle podkladů z historických map tvořil vodní tok zákruty. Zásah člověka jde znát i na variabilitě hloubek v příčném profilu, která se střídá mezi střední a nízkou výškou z důvodu úpravy koryta. Dno je v tomto úseku bez úprav. Hydrologický režim je zde ovlivněn vypouštěním vyčištěných odpadních vod z místní čistírny odpadních vod pro obec Úsov.

Obrázek 53 - Doubravka HM_DOUB_002 (zdroj: archiv autora)

Variabilita šířek koryta se pohybuje v rozmezí 6–10 m a šířka hladiny 1–5 m. Na úseku se vyskytují invazivní druhy rostlin, a to především křídlatka japonská, netýkavka žláznatá a zlatobýl obrovský.

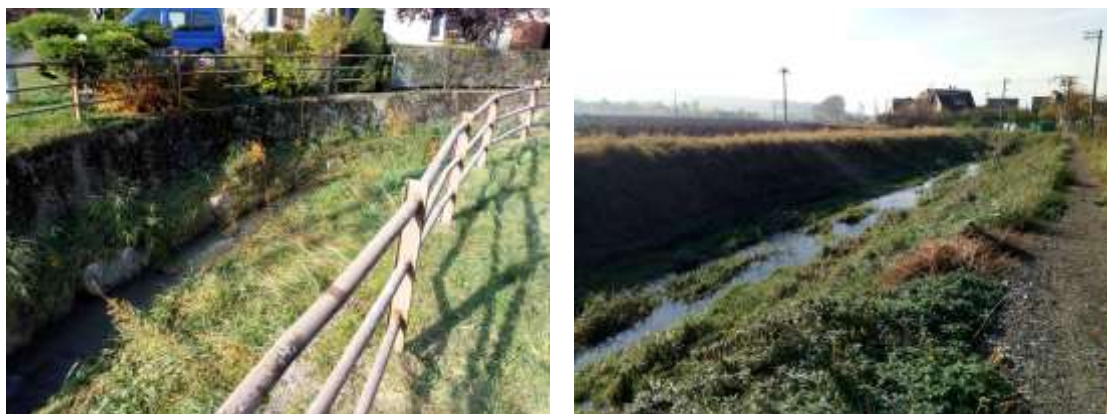
Třetí úsek o celkové délce 2100 metrů prochází intravilánem obce Úsov. Vodní tok je zde veden v souvislé úpravě profilu. Správce vodního toku Povodí Moravy, s. p. v letech 2018 provedlo revitalizaci vodního toku v podobě vytvoření kynety a snížených berem mezi kameno-betonovými zdmi pro převod nízkých průtoků. Při zvýšených průtocích jsou zaplavovány snížené bermy. Kyneta je opevněná kamenným záhozem.

Obrázek 56 - Doubravka úsek HM_DOUB_003 (zdroj: archiv autora)

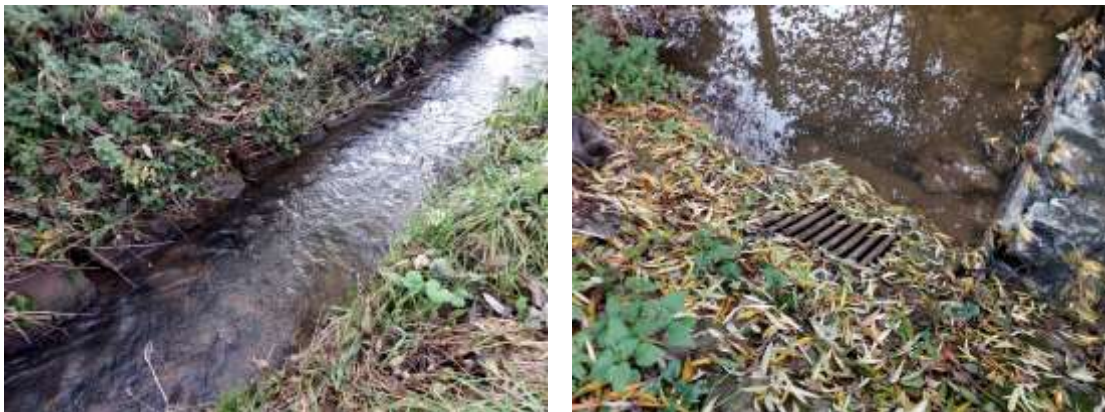
Čtvrtý úsek protéká extravilánem mezi obcemi Úsov a Klopina. Příbřežní zóna i údolní niva je využívána jako zemědělská půda. Hydrologický režim je zde ovlivněn vypouštěním vyčištěných odpadních vod z ČOV a odběrem vody pro boční vodní nádrž.

Obrázek 58 - Doubravka HM_DOUB_004 (zdroj: archiv autora)

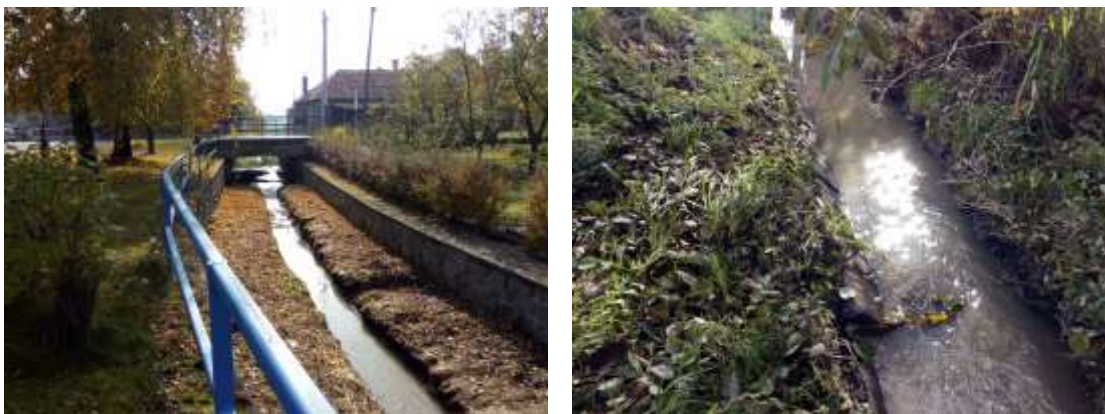
Následující úsek prochází obcí Klopina v délce 2110 metrů. Trasa koryta jde v souvislé úpravě přes celý intravilán. Úprava má podobu zídek s kynetou a sníženými bermami.

Obrázek 60 - Doubravka HM_DOUB_005 (zdroj: archiv autora)

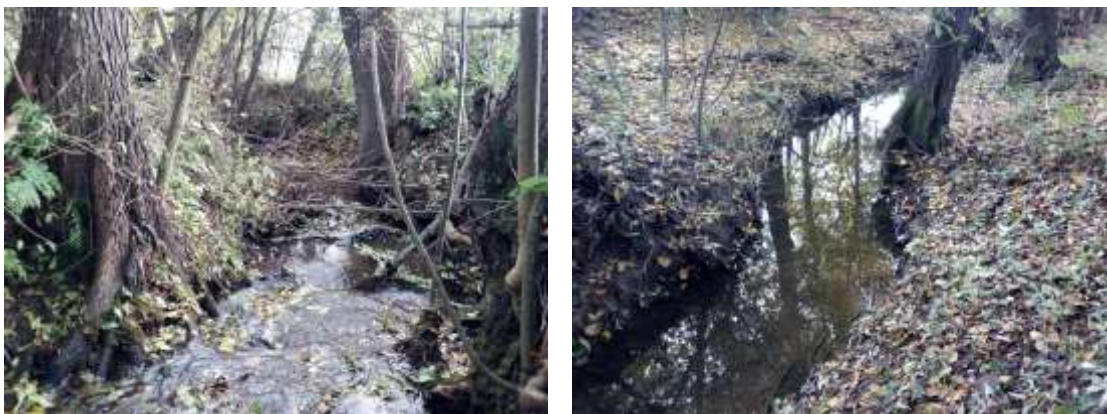
Šestý úsek prochází extravilánem mezi zemědělskou půdou a loukami. Břehovou vegetaci tvoří liniová vegetace. Břehy i dno nevykazují žádné úpravy. Úsek rozděluje jedna liniová stavba napříč údolní nivou. Jedná se o zpevněnou komunikaci užívanou především vlastníky pozemků.

Obrázek 62 - Doubravka HM_DOUB_006 (zdroj: archiv autora)

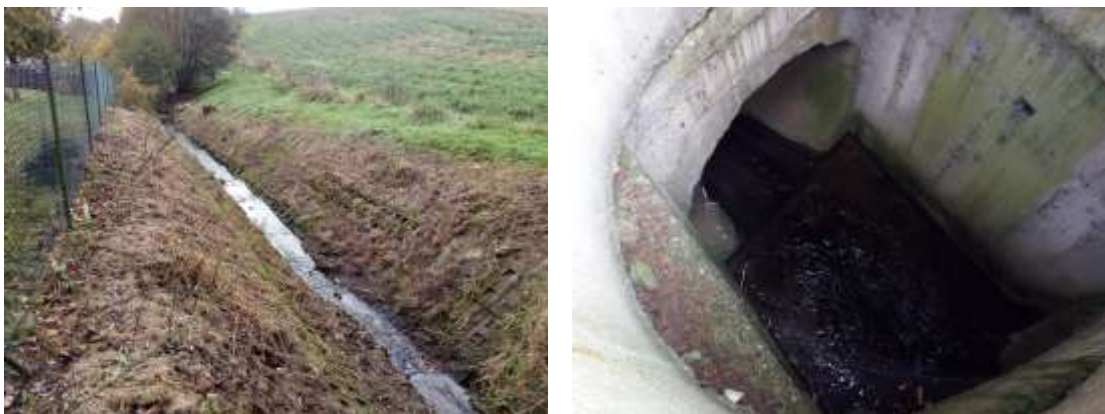
Obrázek 64 - Doubravka HM_DOUB_007 (zdroj: archiv autora)

Koryto vodního toku je vedeno v úpravě i mimo zatrubnění, a to převážně polovegetačními tvárnicemi. Břehová vegetace je zde nejvíce zastoupena trávobylinným porostem s výskytem jednotlivých stromů.

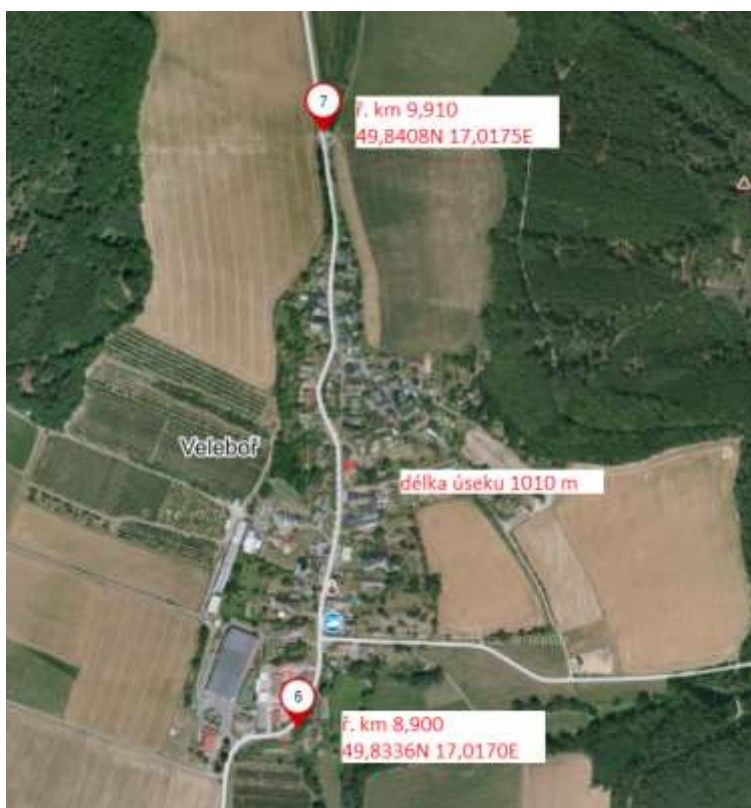
Obrázek 66 - Doubravka HM_DOUB_008 (zdroj: archiv autora)

Jedná se o přímý úsek se známkami napřímení. Břehy jsou upraveny vegetačním opevněním. Břehová vegetace je zastoupena přerušovanými pásy vegetace a trávobylným porostem. Stabilita břehů je narušena drobnými břehovými nátržemi.

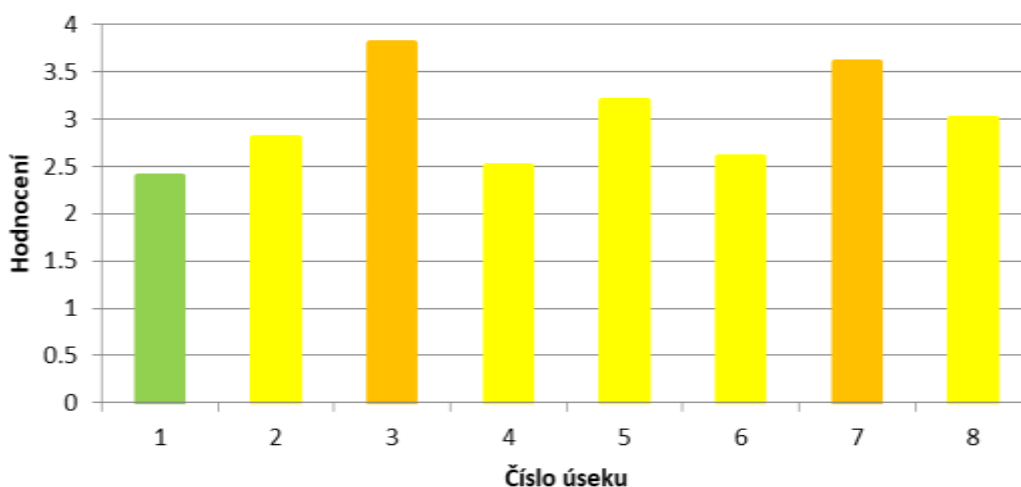
Graf 2 - Hydromorfologický stav jednotlivých úseků

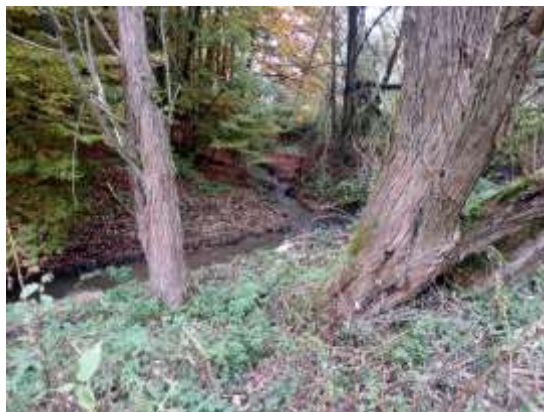
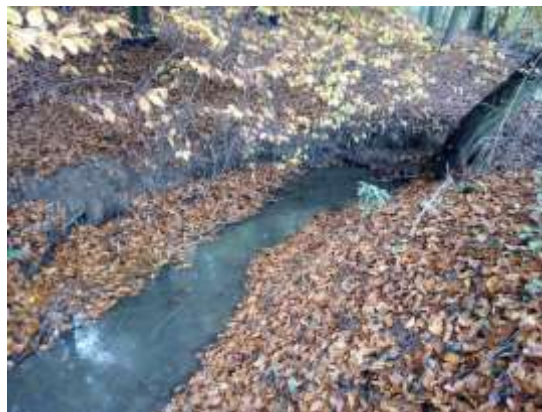
Obrázek 69 – Bezejmenný tok HM_BPR_001 (zdroj: archiv autora)

První úsek začíná zaústěním do vodního toku Rohelnice. Trasa toku zde má zákrutový charakter, který vykazuje známky napřímení, jelikož po srovnání s historickými mapami byl tok meandrující. Vodní tok po celé délce úseku prochází remízkiem, který na pravém břehu tvoří přirozený les a na levém břehu se nachází louka.

Stabilita břehů je narušena drobnými nádržemi do 5 metrů, ale i rozsáhlými nádržemi nad 5 metrů, které jsou způsobeny boční erozí. Konec úseku kříží liniová nezpevněná komunikace napříč nivou.

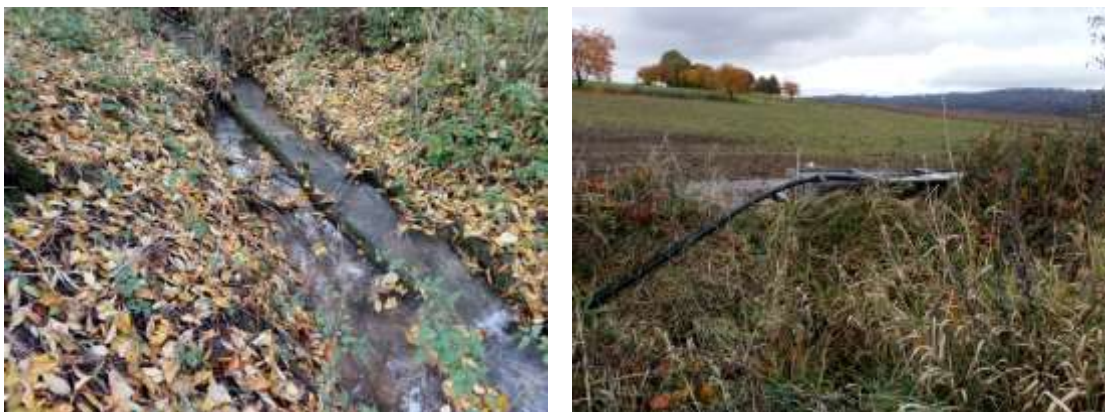
Obrázek 71 - Bezejmenný tok HM_BPR_002 (zdroj: archiv autora)

Druhý úsek o délce 940 metrů prochází zemědělskou plochou a pastvinami. Příbřežní zóna je zemědělsky využívaná až po břehové hrany. Doprovodná břehová vegetace je zde zastoupena přerušovanými pásy a trávobylinnou vegetací. Dno je na části úseku zpevněno betonem a na části je tok v délce 10 metrů zatrubněn. Břehy jsou na části úseku upraveny vegetačním opevněním v podobě kulatiny.

Hydrologický režim je ovlivněn odběrem vody pro napajedlo pro dobytek. Na trase se nachází jeden propustek, který netvoří migrační překážku.

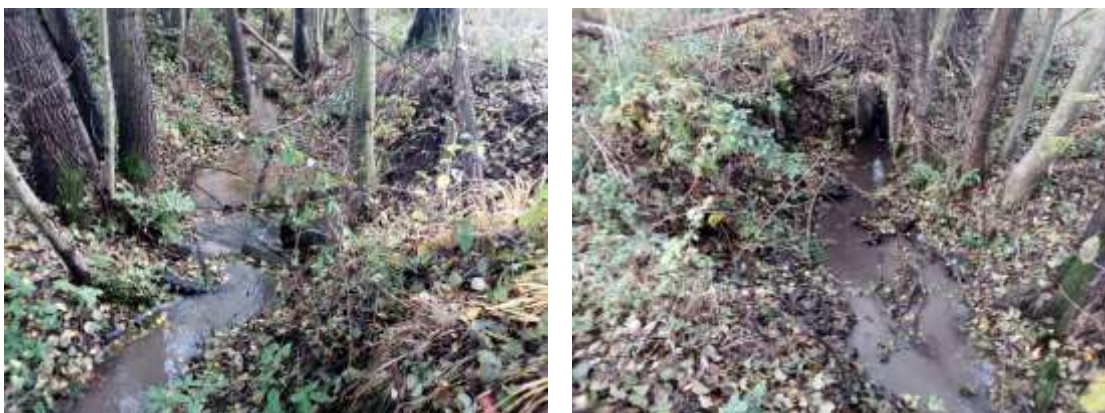
Obrázek 73 - Bezejmenný tok HM_BPR_003 (zdroj: archiv autora)

Poslední úsek začíná vtokem do hospodářského lesa. Levý břeh je z 30% celkové délky, která je 700 metrů využíván ještě jako pastvina. Na úseku není omezena průchodnost inundačního území. Dno i břehy nevykazují žádné známky úprav.

Charakter proudění je zde zastoupen třemi kategoriemi, a to vodopádem, slapovým proudem a tůňemi.

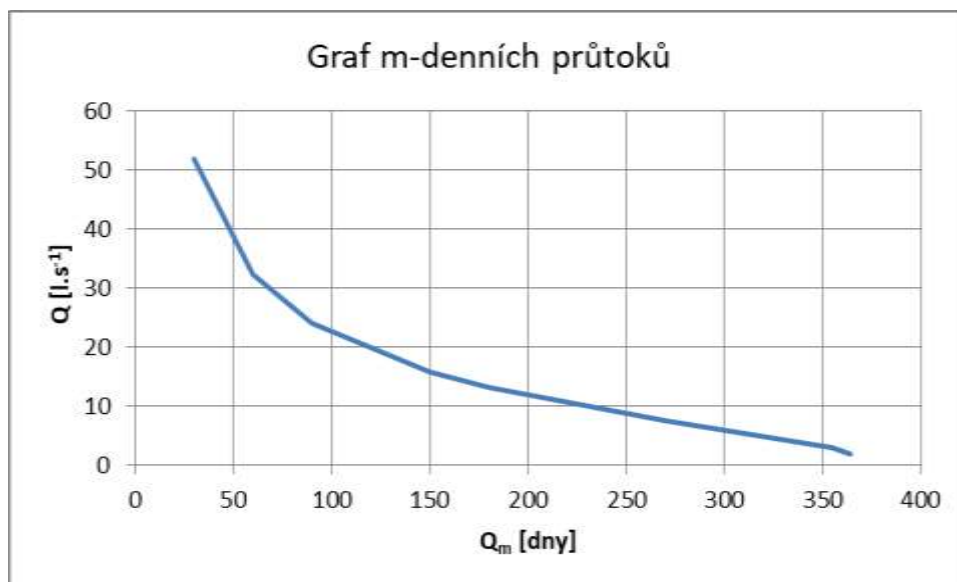
Graf 5 - M-denní průtoky Doubravky

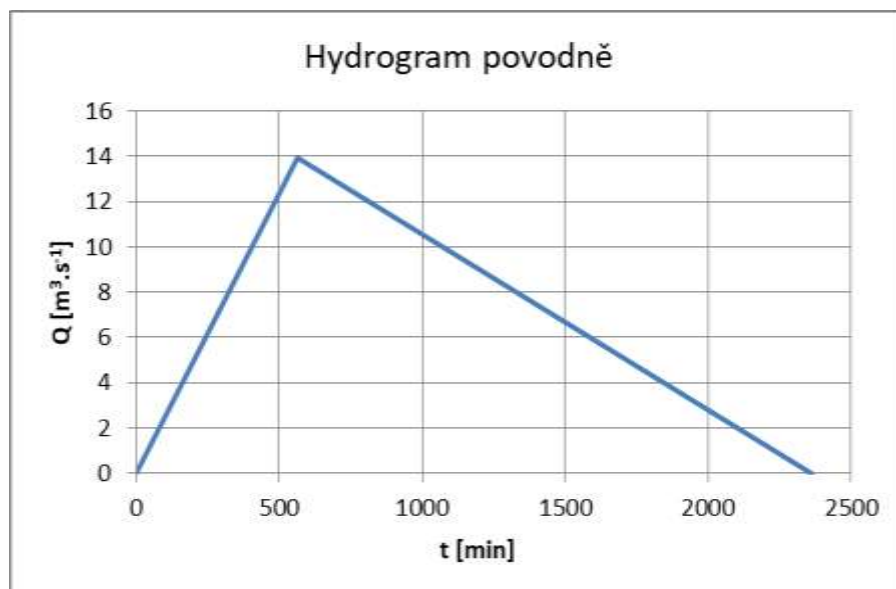
Graf 7 - Hydrogram povodně na Doubravce

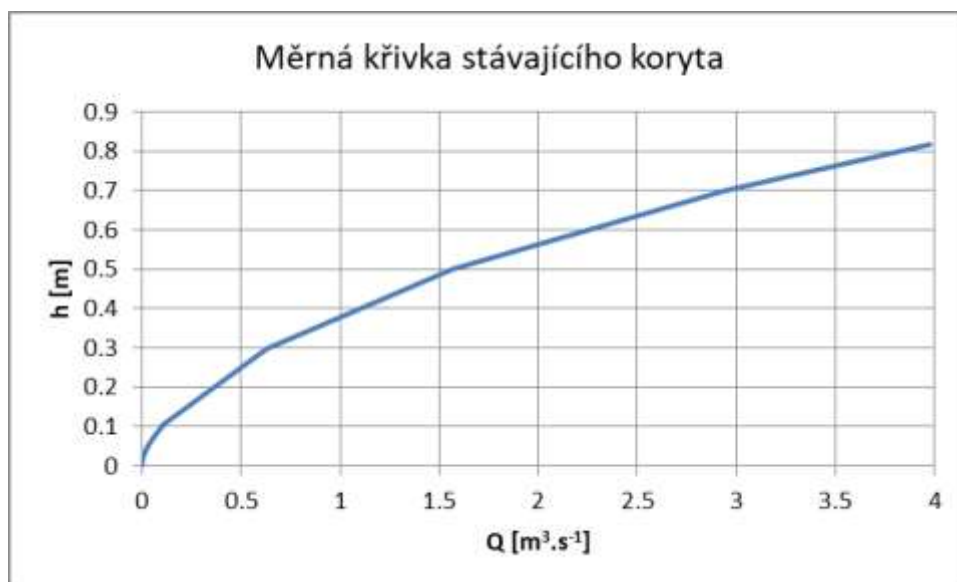
Graf 8 - Měrná křivka stávajícího koryta Rohelnice

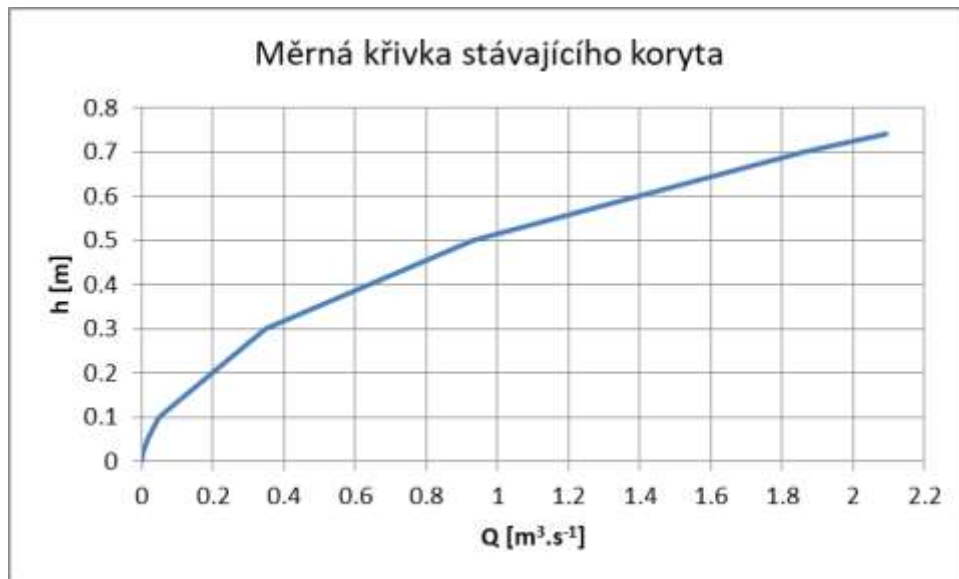
Graf 9 - Měrná křivka stávajícího koryta Doubravky

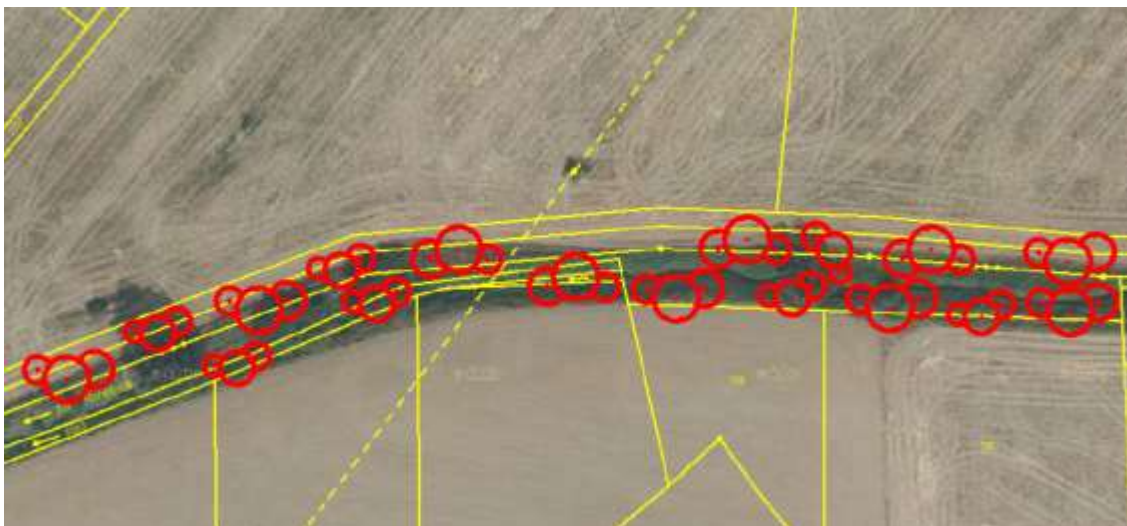
Navržená opatření spočívají v ponechání přirozeného vývoje, jelikož úsek je bohatý na boční nátrže. Dále je navržena výsadba původních druhů, tím dojde k rozšíření pásma kolem vodního toku a nebude docházet k obhospodařování a využívání zemědělské plochy až po břehové hrany. Jedná se o druhy olše lepkavé, jasanu ztepilého a lípy srdčité, z keřového patra pak brslen evropský. Trasa koryta dostane prostor se dále přirozeně vyvíjet bez dalších velkým zásahů člověka. Pro tato opatření budou plně využity zejména pozemky správce toku. Šířka pozemků se pohybuje v rozmezí 10–20 m.

Obrázek 76 - Ukázka revitalizace na části úseku HM_ROH_002 (zdroj: www.cuzk.cz)

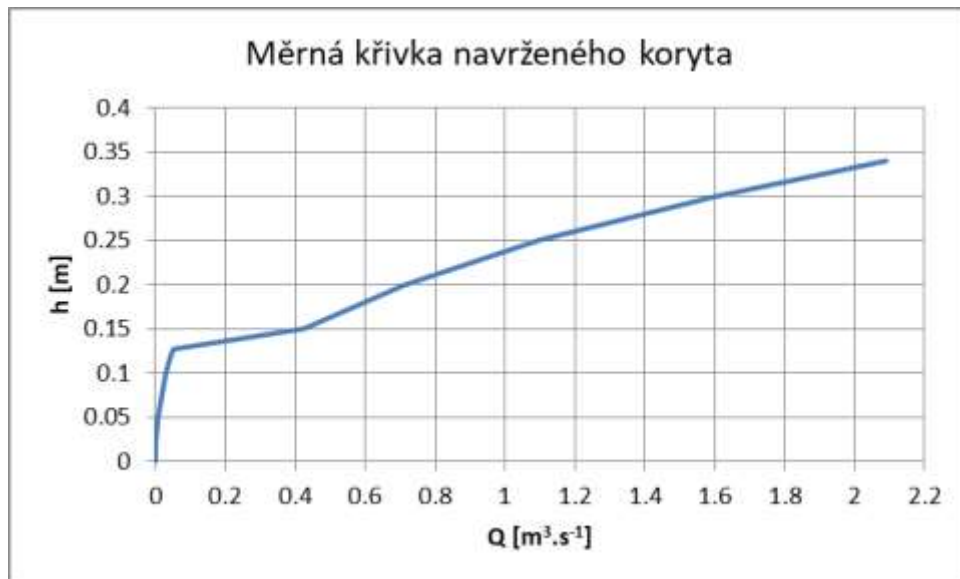
Graf 11 - Měrná křivka navrženého koryta

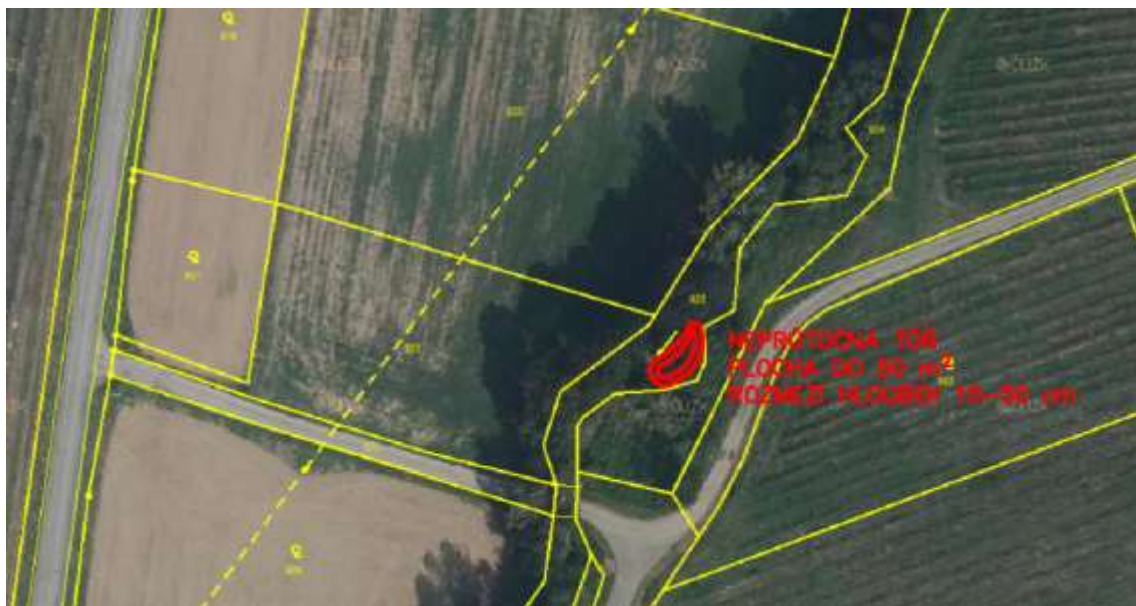
Obrázek 78 - Ukázka revitalizace na části úseku HM_DOUB_006 (zdroj: www.cuzk.cz)
