REVITALIZAČNÍ OPATŘENÍ V POVODÍ ROHELNICE SE ZAČLENĚNÍM DO ÚZEMNÍHO SYSTÉMU EKOLOGICKÉ STABILITY

RIVER AND FLOODPLAIN RESTORATION OF ROHELNICE STREAM WITH
INTERGATION TO TERRITORIAL SYSTEMS OF ECOLOGICAL STABILITY

DIPLOMOVÁ PRÁCE

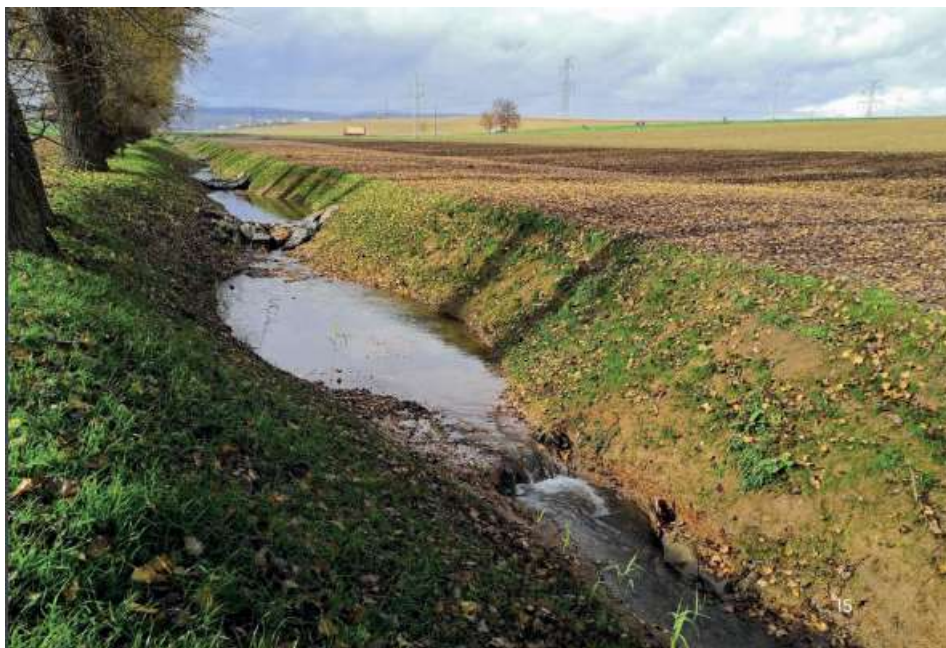
Obrázek 79 - Revitalizační opatření v původní trase koryta na Knínickém potoce [8]

trasy a vymezené plochy pro koryto. Ve stávající trase bude provedeno místní rozšíření a zahloubení koryta tak, aby vznikaly průtočné tůňe, které se postupem času budou samovolně zanášet. Tyto prvky jsou navrženy v různých velikostech. Tím dosáhneme větší různorodosti hloubek a šířek i bohatého charakteru proudění se zpomalením odtoku. Dále bude doplněna břehová vegetace v charakteru liniové vegetace. Níže přikládám ukázkou z akce Povodí Moravy na Knínickém potoce ve Veverských Knínicích, kde pro revitalizaci bylo využito pouze stávající koryto vodního toku.

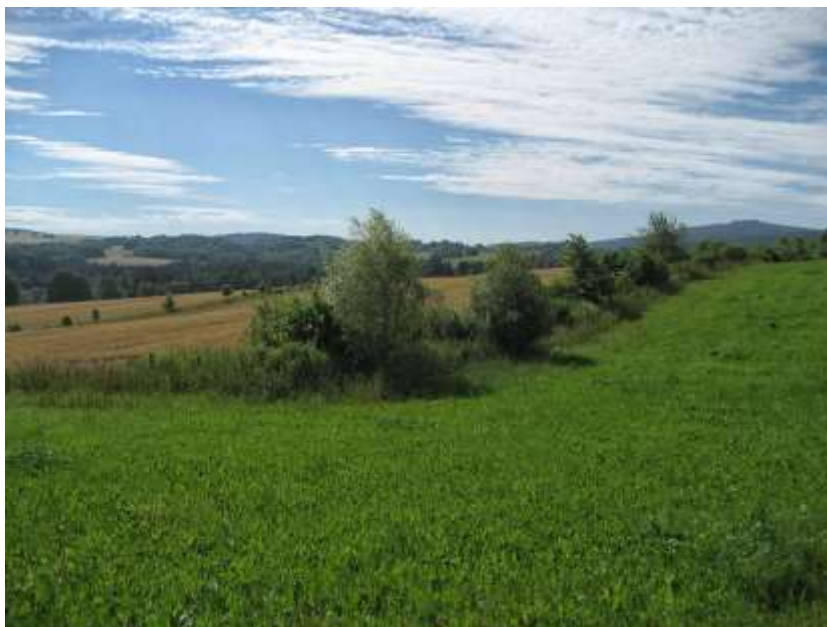
Obrázek 81 - Ukázka realizace meze v Meziříčí – Za Opelkou [38]

Vzorová vizualizace revitalizačního opatření je uvedena již realizovaná mez v Meziříčí s názvem Za Opelkou. [38] Tato realizace byla zvolena z důvodu podobné charakteristiky řešené lokality pro posílení ekologické stability krajiny.

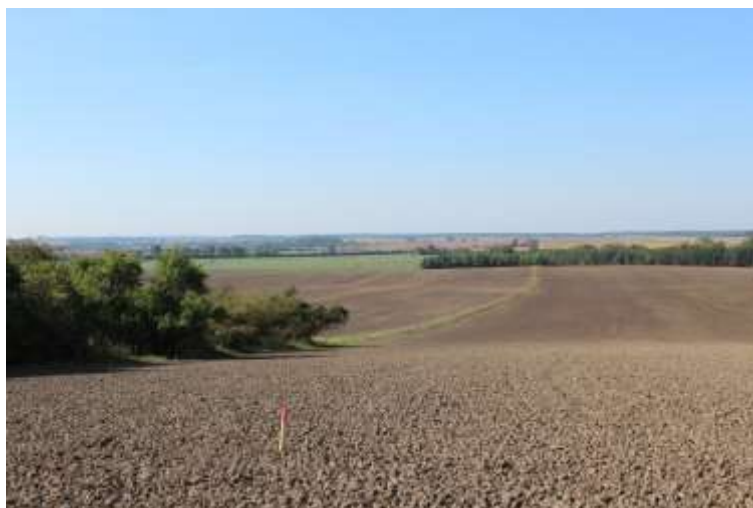
Obrázek 86 - Fotodokumentace před realizací biokoridoru [39]

Ukázka vzorové již realizované akce: „Lokální biokoridor LBK-3-5 v k. ú. Běchary“ je na následujících obrázcích č. 71 a 72. [39] Tato ukázka byla zvolena na základě podobnosti úseku pro lokální biokoridor. V trase biokoridoru se nachází vodní tok, svažité terén a zemědělsky využívaná plocha až po břehové hrany.
