Možnosti pěstování vybraných taxonů rostlin v samozavlažovacích kaskádových vertikálních zahradách ve venkovních podmínkách

Bakalářská práce

Autor práce: Martina Kvardová

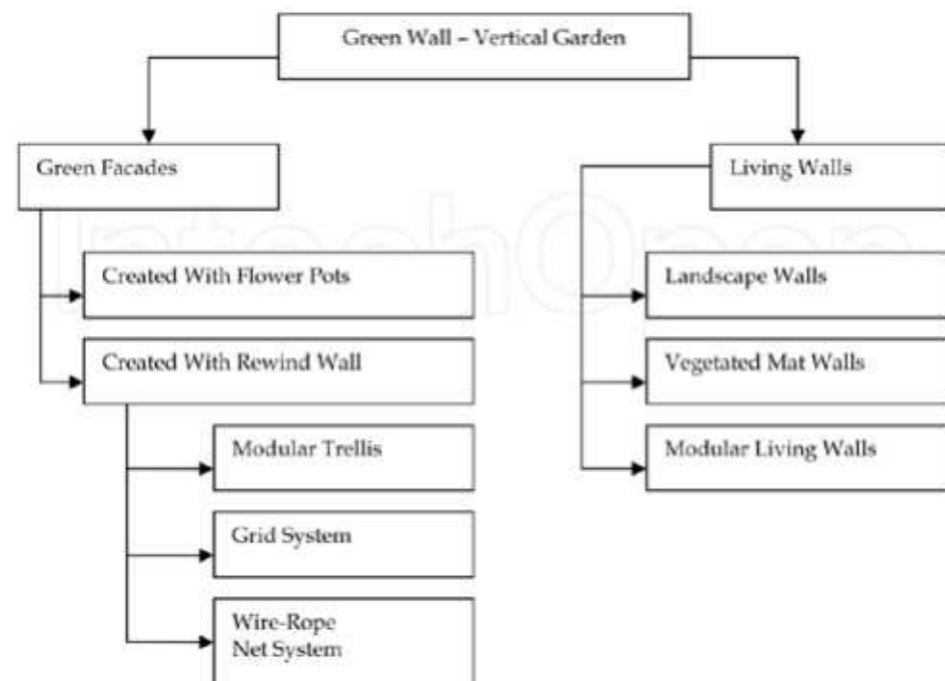
Obr. 3 Rozdělení vertikálních zahrad (<http://landscapeurbanism.blogspot.com> 2013)

Živé stěny využívají podporu nosné konstrukce, na které je umístěn výsadbový modul, do něhož jsou zasazeny rostliny. Tyto stěny vyžadují zavlažování a vyšší náklady na provoz, ale umožňují snadnou výměnu rostlin v případě potřeby. Mohou poskytnout úplné pokrytí fasády a umožňují růst rostlin ve větší výšce, což je vhodné pro výškové budovy a prostory, kde je důležité dosáhnout esteticky působivého vzhledu s kompletní zelení (Blanc 2008).

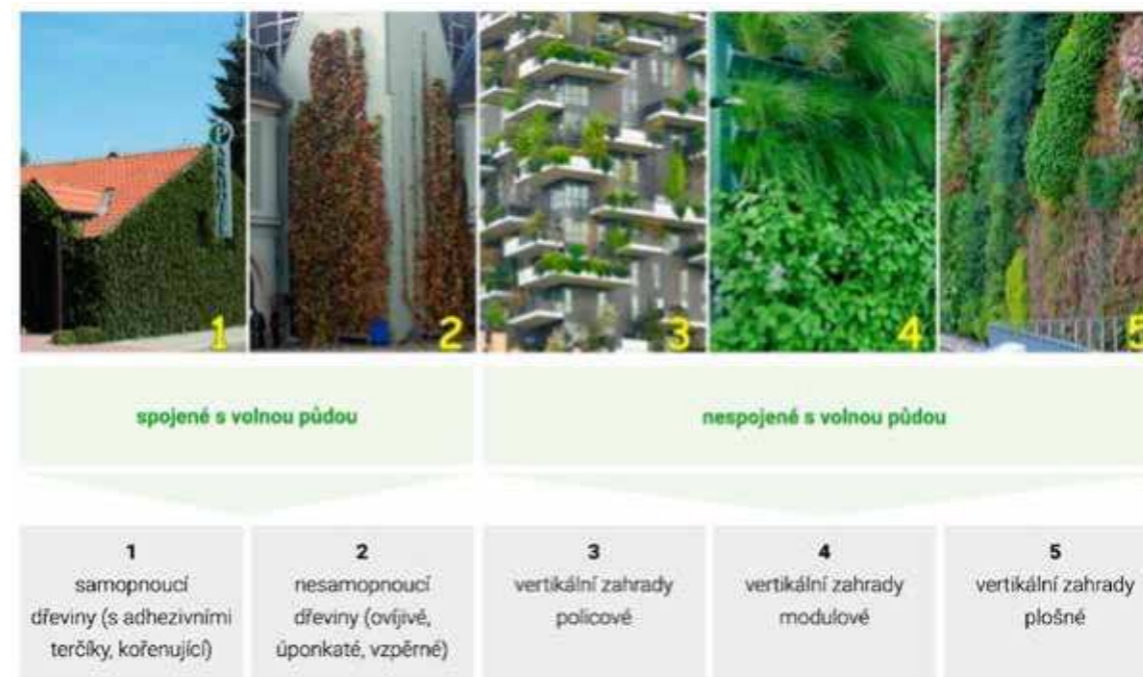
Obr. 4 Základní rozdělení zelených fasád (Burian 2022)

Modulární systém je složen z různých modulů, které jsou upevněny na stabilní kostru. Součástí systému musí být automatická závlaha a přihnojování. Základními typy modulů jsou koryta a květináče, které jsou umístěny buď vodorovně nebo s mírným sklonem, aby zabránily vyplavení substrátu. Dalšími typy jsou kazety, větší celky s různou konstrukcí, a substrátové desky, které umožňují výsadbu rostlin.

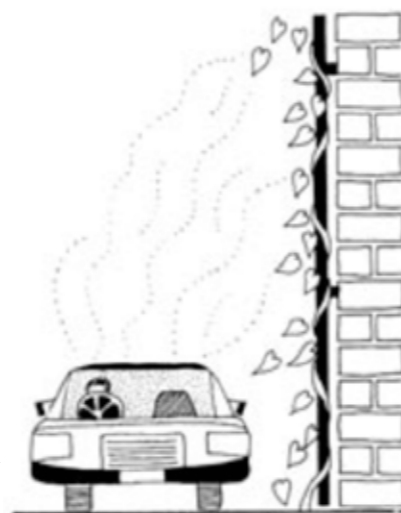
Obr. 12 Skica zachycení škodlivých látek zelení (Johnston and Nwwton 2004)

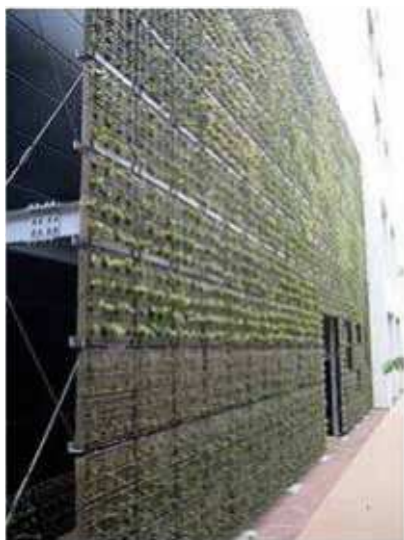
Obr. 13 Osázená stěna zajišťující regulaci hluku (<http://greenplantsforgreenbuildings.org/about.htm>)

I malý vnitřní „živý plot“ umístěný kolem pracovního prostoru může snížit hluk o 5 decibelů, což může mít významný vliv na pohodu a koncentraci lidí pracujících v interiéru (Dunnett et al. 2008).

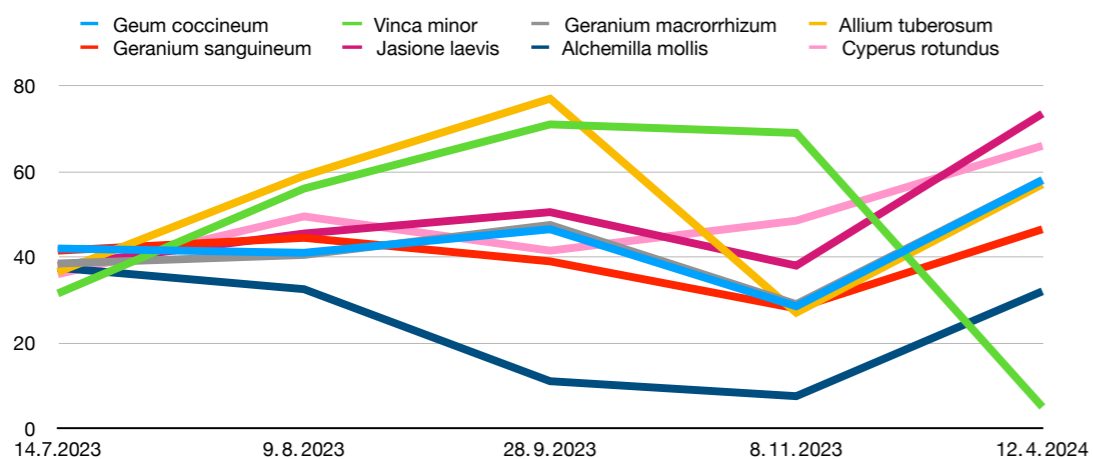
Obr. 24 grafické vyhodnocení jednotlivých taxonů (vlastní práce)

Z grafického vyhodnocení je zřejmé, že všechny rostliny v prvním měření dne 14.7.2023 dosahovaly téměř stejných hodnot, které se lišily jen o pár bodů. U druhého měření se hodnoty u většiny rostlin nepatrně zvýšily, nebo zůstávaly stejné. Pouze u rostliny *Alchemilla mollis* klesla hodnota o 5 bodů. U třetího měření ze dne 28.9.2023 byl naměřen skokový nárůst hodnot u rostlin *Allium tuberosum* a *Vinca minor*. Ostatní rostliny se držely stále na stejných hodnotách jako v měření předchozím. U rostliny *Alchemilla mollis* hodnoty i nadále klesaly. Při čtvrtém měření dne 8.11.2023 došlo k propadu hodnot téměř u všech rostlin, pouze rostlina *Vinca minor* si držela téměř stejné hodnoty jako v měření předchozím a také u rostliny *Cyperus rotundus* byl zaznamenán lehký nárůst hodnot o 7 bodů. Při posledním jarním měření byl zaznamenán u všech rostlin nárůst hodnot, z čehož vyplývá, že se rostliny na daném stanovišti ujaly a měly by být schopny prosperity v nadcházejícím vegetačním období. Pouze u rostliny *Vinca minor*, která se při předchozích měřeních držela na vrcholu, byl zaznamenán velký propad, a to z důvodu úhynu rostlin, její hodnoty tak v součtu nebyly vysoké a došlo k její degradaci i přes fakt, že z počátku byla jednou z nejefektivnějších rostlin celé výsadby.

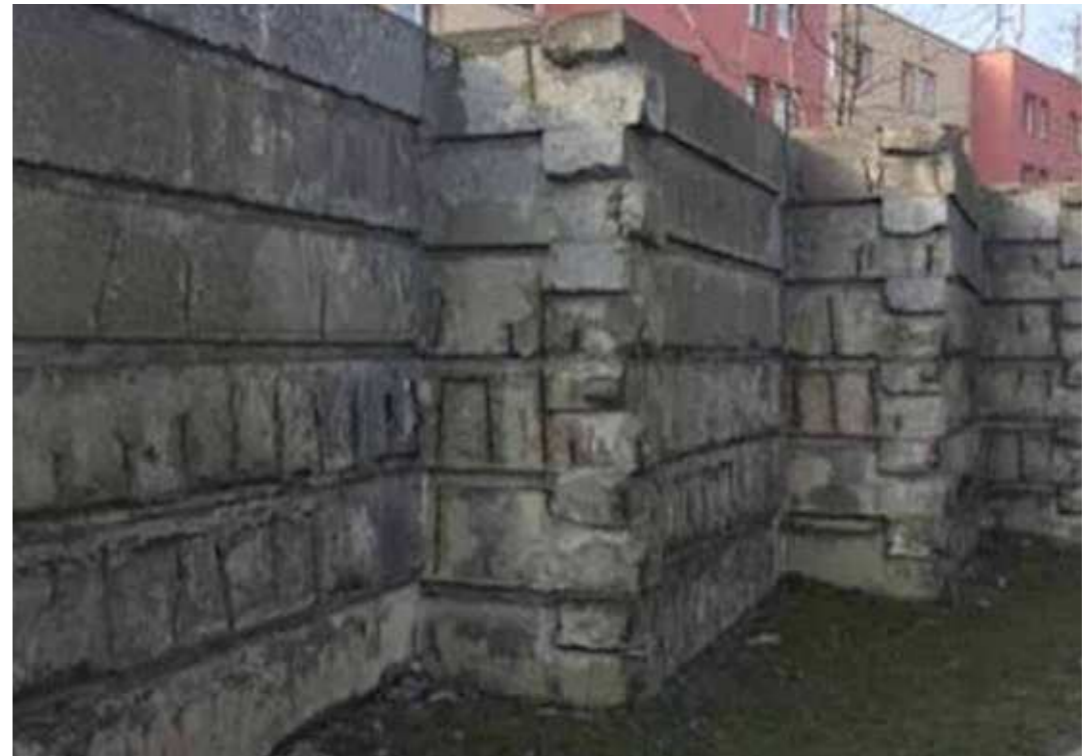
Obr. 32 Původní protihluková stěna (https://karlovarsky.denik.cz/zpravy_region/kv-protihlukove-steny)

Před rokem 2010, kdy v dané lokalitě vznikla nová protihluková stěna, zde byla původní menší. Původní protihluková stěna byla vysoká pouze 3 metry. Její výška tak nebyla schopna zachytit veškerý hluk, který tu byl způsoben přílehlou komunikací. Při měření zde byly překročeny noční limity hluku. Realizace nové protihlukové stěny byla dokončena v roce 2010.

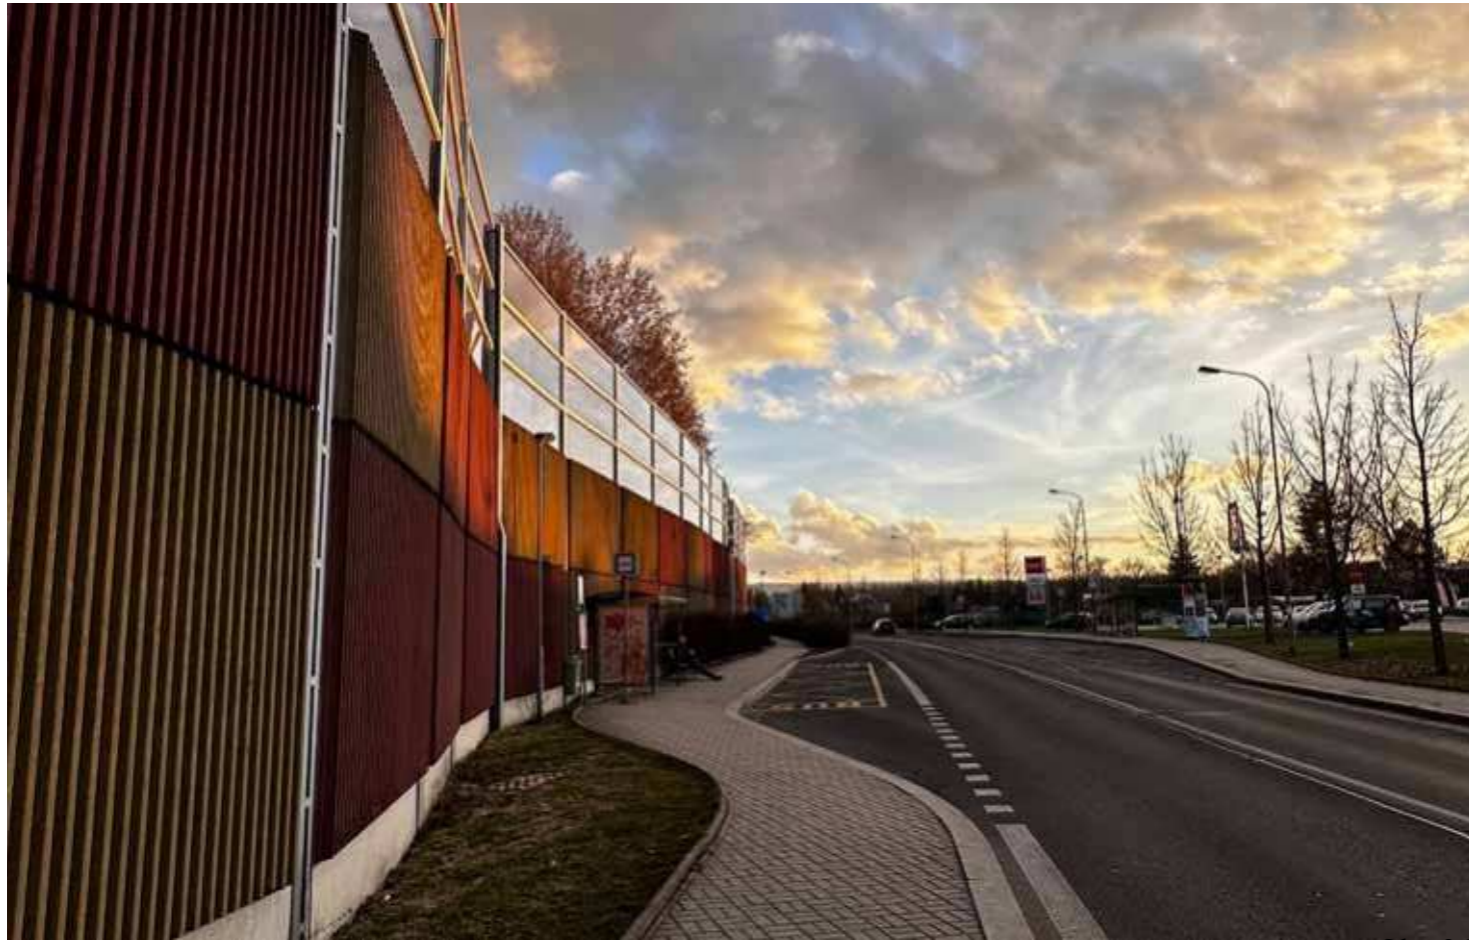
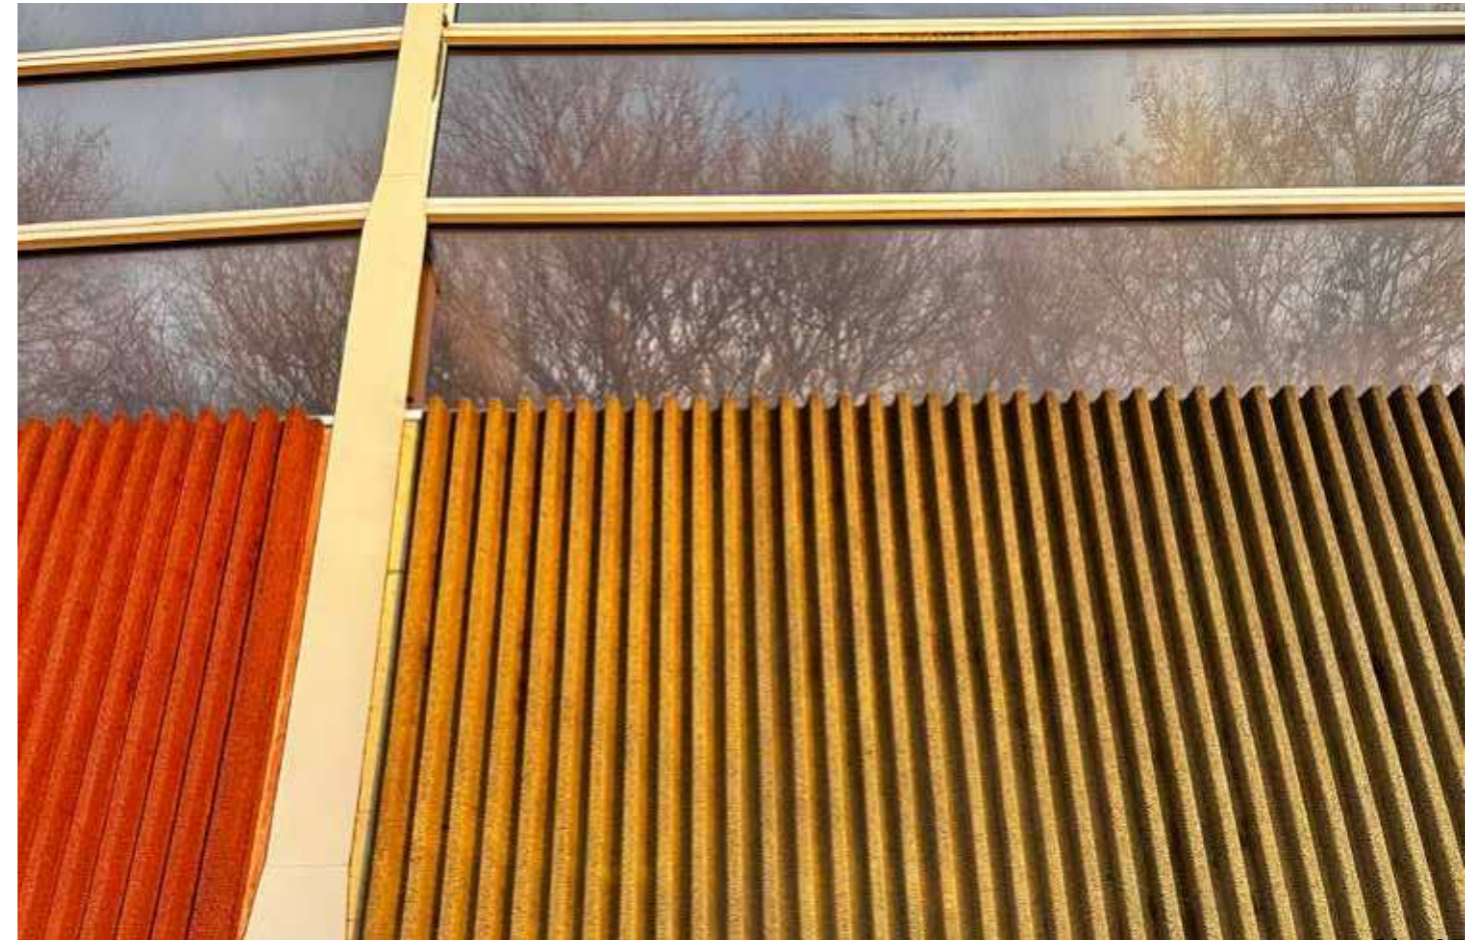
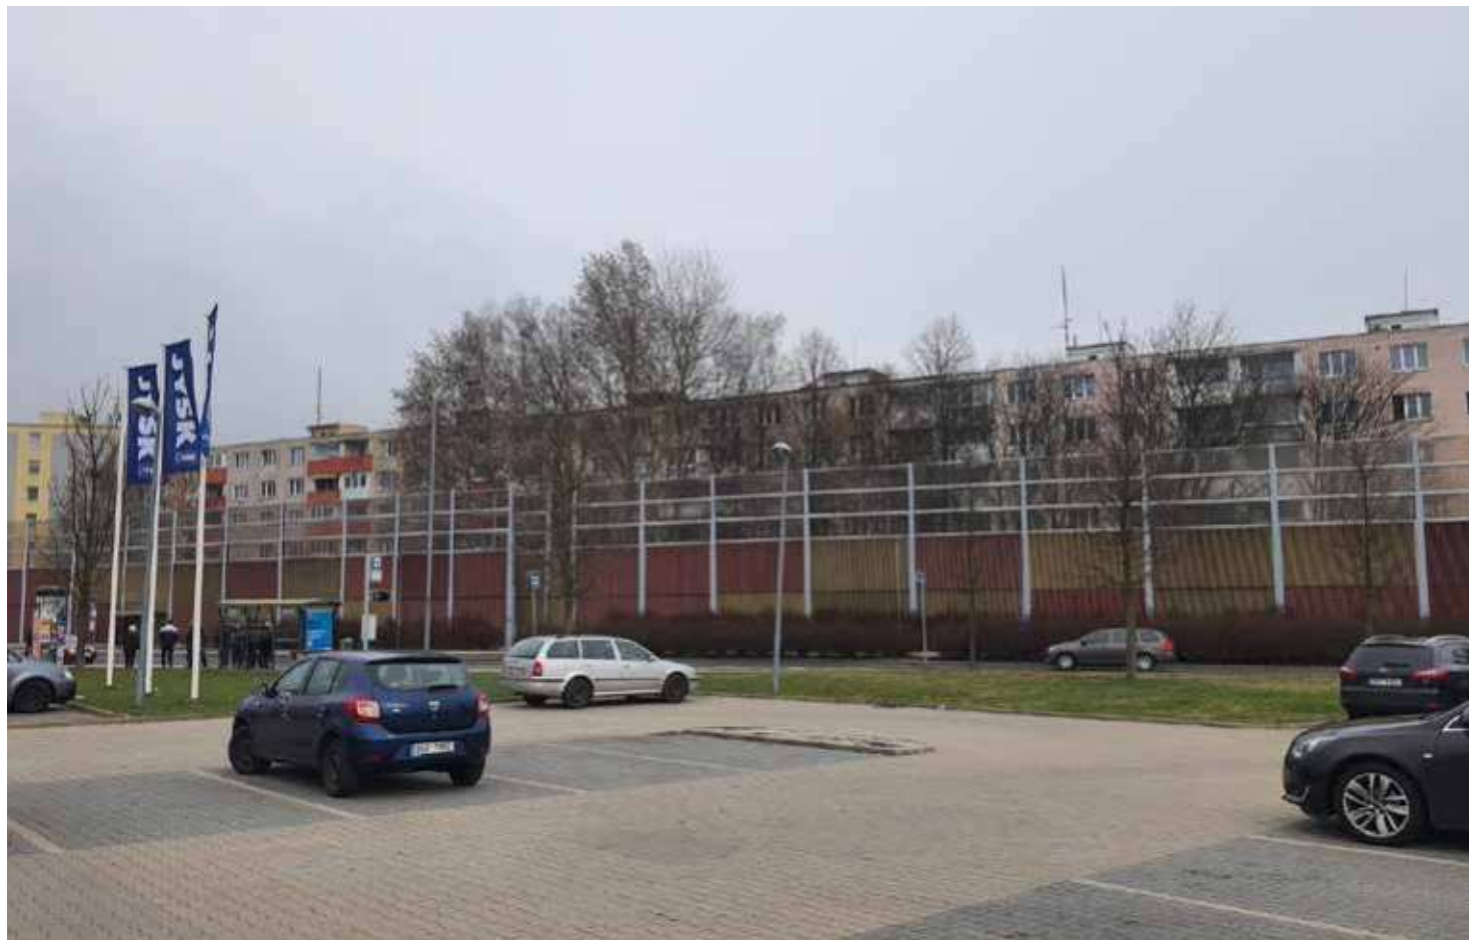
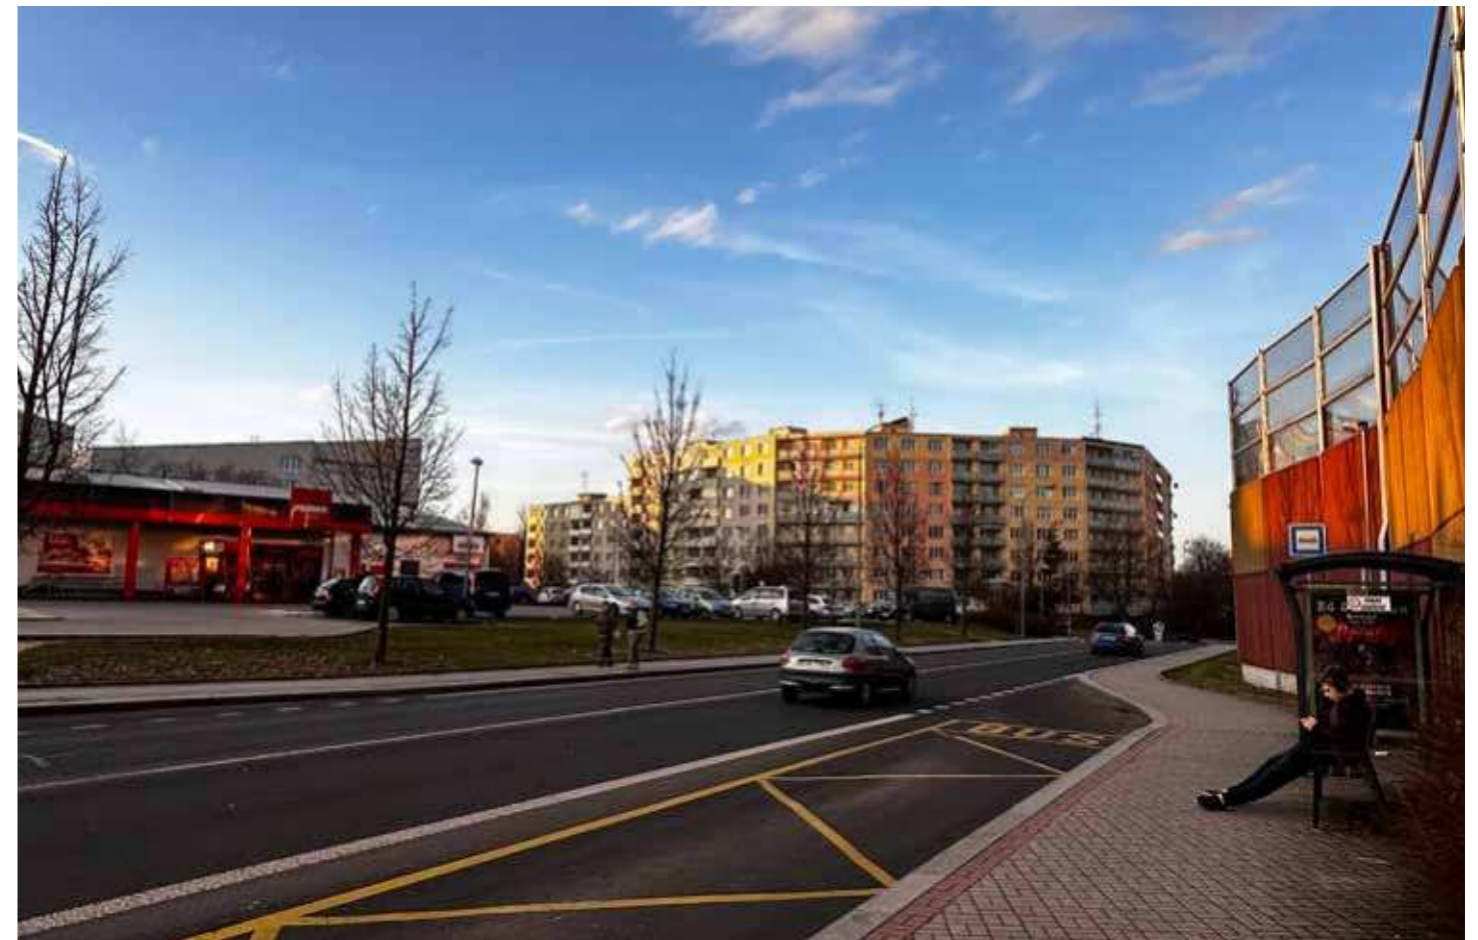
Obr. 35-38 Fotografie současného stavu (vlastní fotografie)

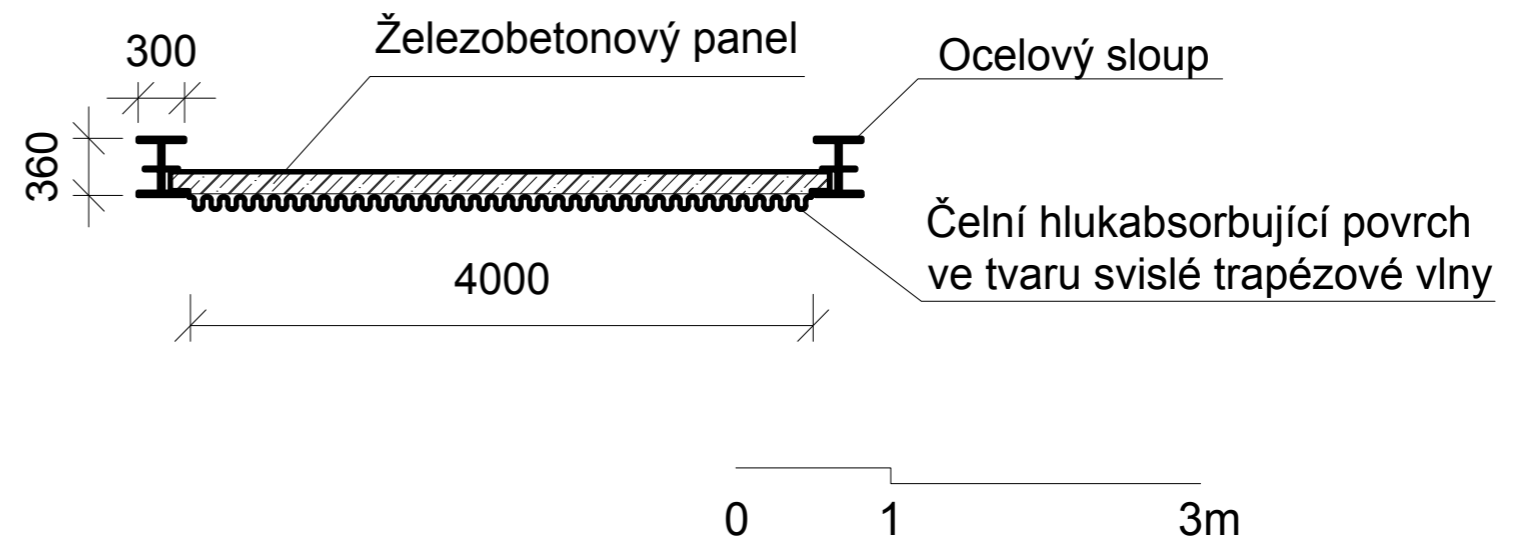
Obr. 44 Půdorys-1 pole (vlastní práce)

Jedno pole protihlukové stěny - půdorys
