Drobné přírodní a architektonické prvky dotvářející krajinný ráz  
na příkladu širšího okolí obce Předslav  
Bakalářská práce

Rozumková Adéla  
RNDr. Vacek Oldřich, CSc.

Praha 2012

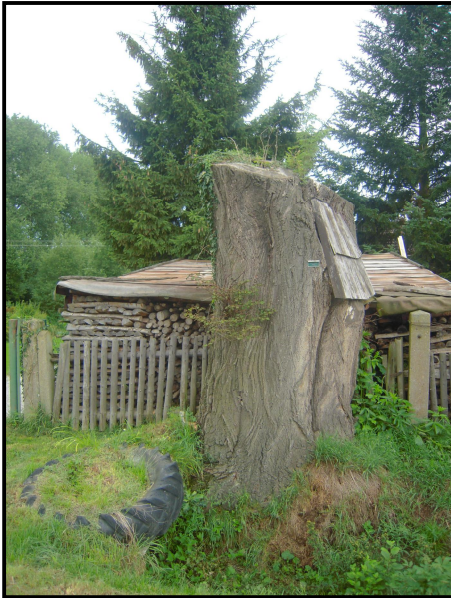
## Strom chráněný státem, Třebýcina

Popis: Torzo státem chráněné lípy s informačním štítkem. Před lípou traktorová pneumatika, zapojená do porostu.

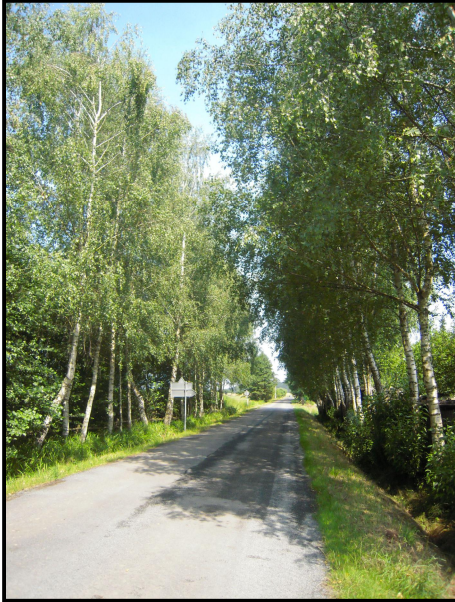
### Březová alej, Měcholupy

Popis: Poměrně vzrostlé břízy v dobrém zdravotním stavu působí v jinak rovinném nejbližším okolí jako přirozené odstínění vsi od další krajiny.

Návrh zlepšení: Odstranění letorostů, vyrážejících z kmenů vzrostlých stromů.

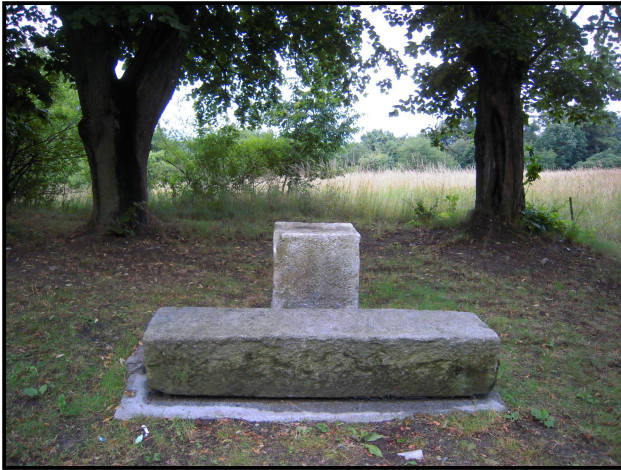
### Palackého vyhlídka, Otín

Popis: Pozorovací prostor vyznačený dvěma napojenými kameny. Výhled do kraje je v současnosti zarostlý a prostor tak nemůže sloužit k původnímu účelu.

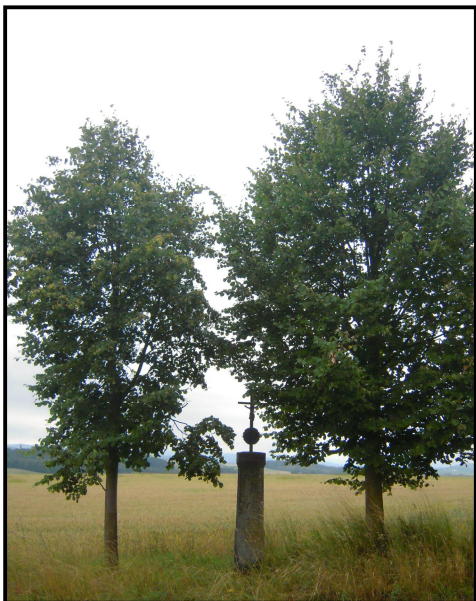
## Křížek před alejí F. Palackého

Popis: Litinový kříž na žulovém podstavci se nachází na cestě do Otína, která je dále lemována lipovou alejí. Část vlastního kříže zahrnuje nejen ukřižovaného Krista, ale také tabulku s nápisem: „Pochválen buď pán Ježíš Kristus“ a jméno pravděpodobného objednatele stavbičky, které je nečitelné. Po obou stranách památky roste lípa.

Návrh zlepšení: Očištění podstavce od mechu a jiných nánosů, které zde zanechal čas.

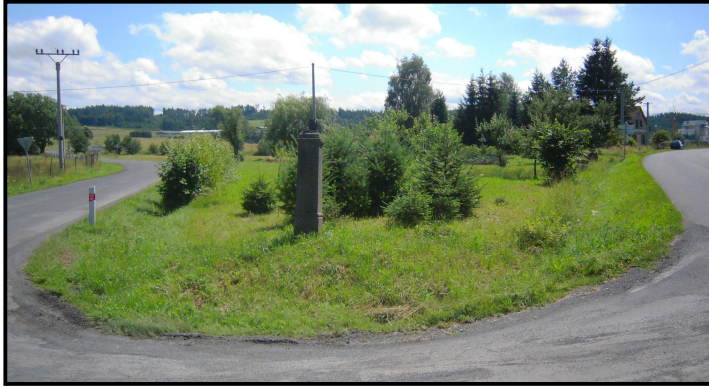
## Torzo kříže, Předslav

V současné době poškozený – zlomený.

Návrh zlepšení: Obnova litinové části kříže. Prořezání smrkového hájku. Ten je již nyní, kdy stromy ještě nedosahují výšky ani 2 m, přehušťený.

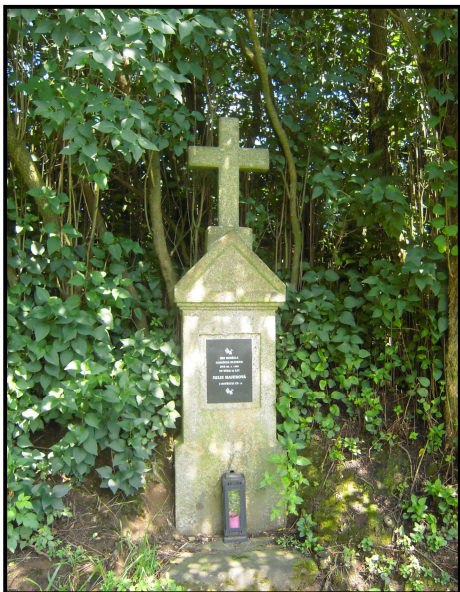
## Pamětní křížek Julie Majerové

K pomníčku vedou 2 schody ze stejného materiálu. Před křížkem je umístěna lucerna, kde se pravidelně obměňují svíce. Planě rostoucí dřeviny v pozadí dotvářejí atmosféru místa.

Návrh zlepšení: Vyčištění přístupové cesty, hlavně schodů. Výsadba rostlin do holých míst.

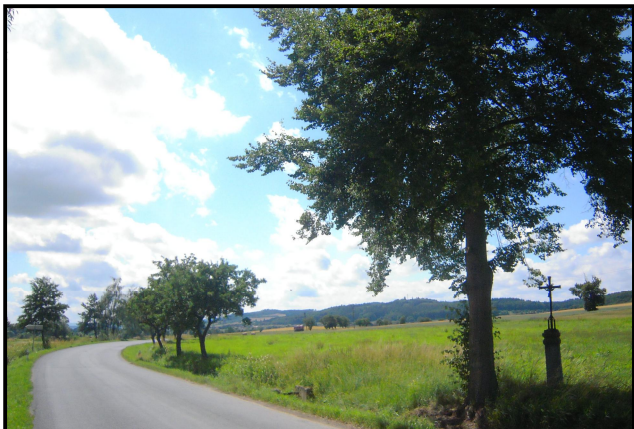
## Křížek u Makalov

Popis: Žulový sokl se zdobeným litinovým nástavcem vlastního kříže. Nástavec nese korpus Krista, za nímž svítí záře. Vedle křížku stojí vzrostlý strom.

Návrh zlepšení: Úprava nejbližšího terénu. Odstranění obrážejících letorostů z kmene. Posunutí dopravního značení dále od památky.
