**Diplomová práce**

**Vliv urbanizace na ekologický stav Únětického potoka**

**Urban impact on ecological status of the Únětický creek**

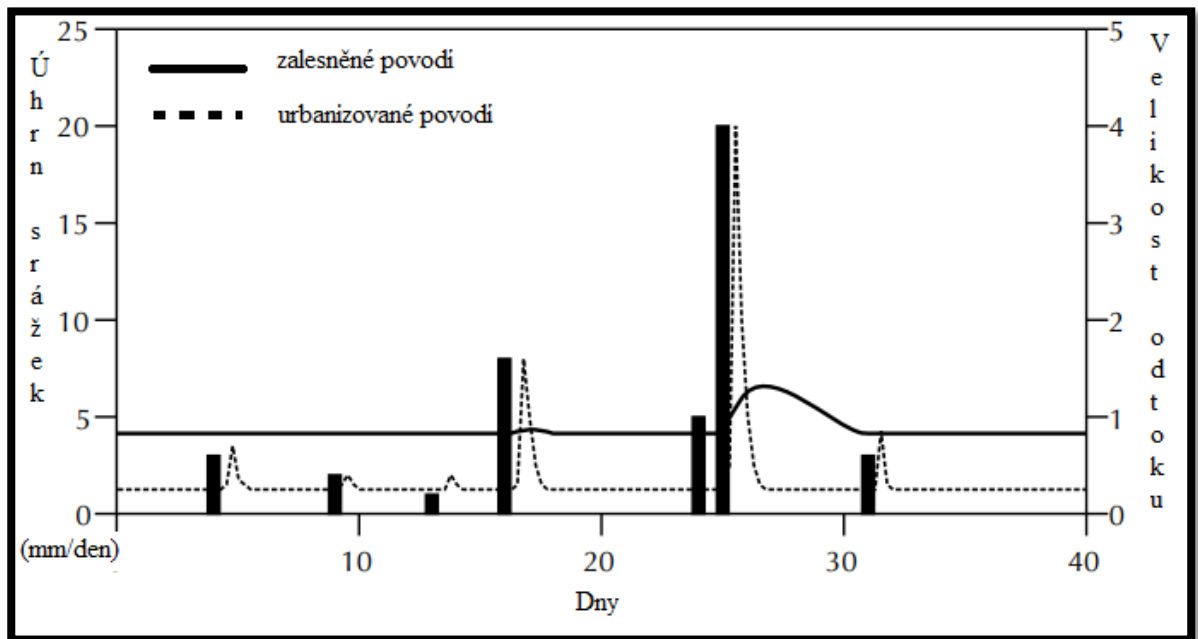
Obr. č. 3: Schéma rozdílné velikosti odtoku v zalesněném a urbanizovaném povodí o ploše 1 km<sup>2</sup>, velikost odtoku je uvedena v 1000 m<sup>3</sup>/den (zdroj: Walsh a kol., 2004, upraveno)

Obrázek č. 3 ilustruje rozdíly ve velikosti odtoku na dvou hypotetických povodích (urbanizovaném a zalesněném) o rozloze 1 km<sup>2</sup>.

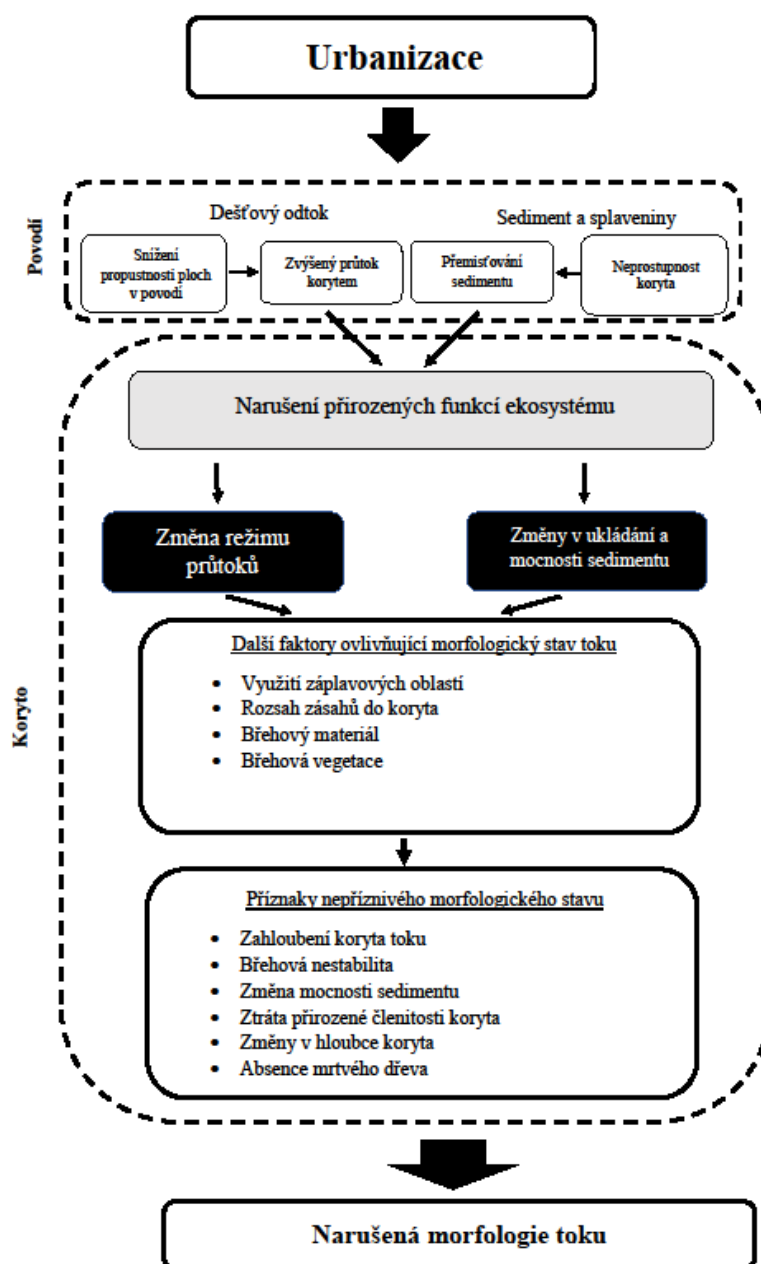
Obr. č. 4: Faktory určující míru ovlivnění vodního toku urbanizací na úrovni povodí a koryta toku (zdroj: Vietz a kol, 2014, upraveno)

Obrázek č. 4 shrnuje základní faktory, které přispívají ke zhoršení morfoložického stavu toku na úrovni povodí a koryta toku.

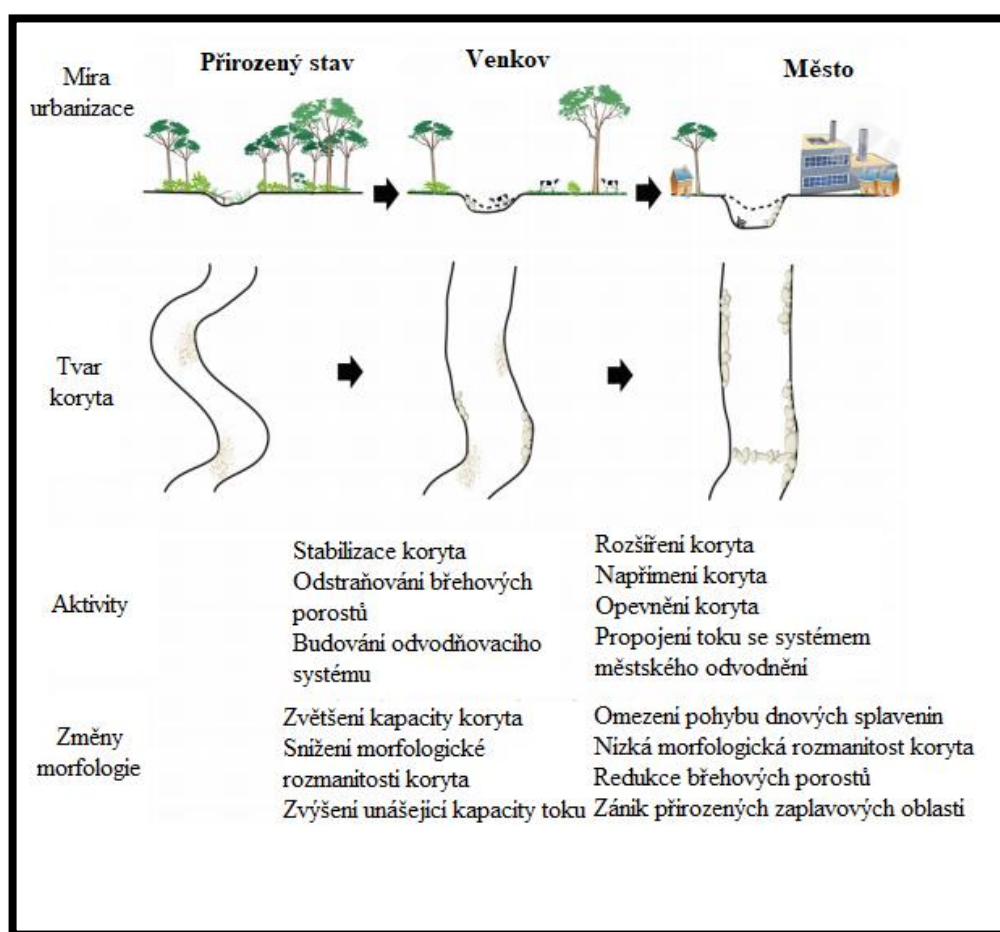
Obr. č. 5: Změna tvaru koryta se zvyšující se mírou urbanizace (Vietz a kol., 2015, upraveno)

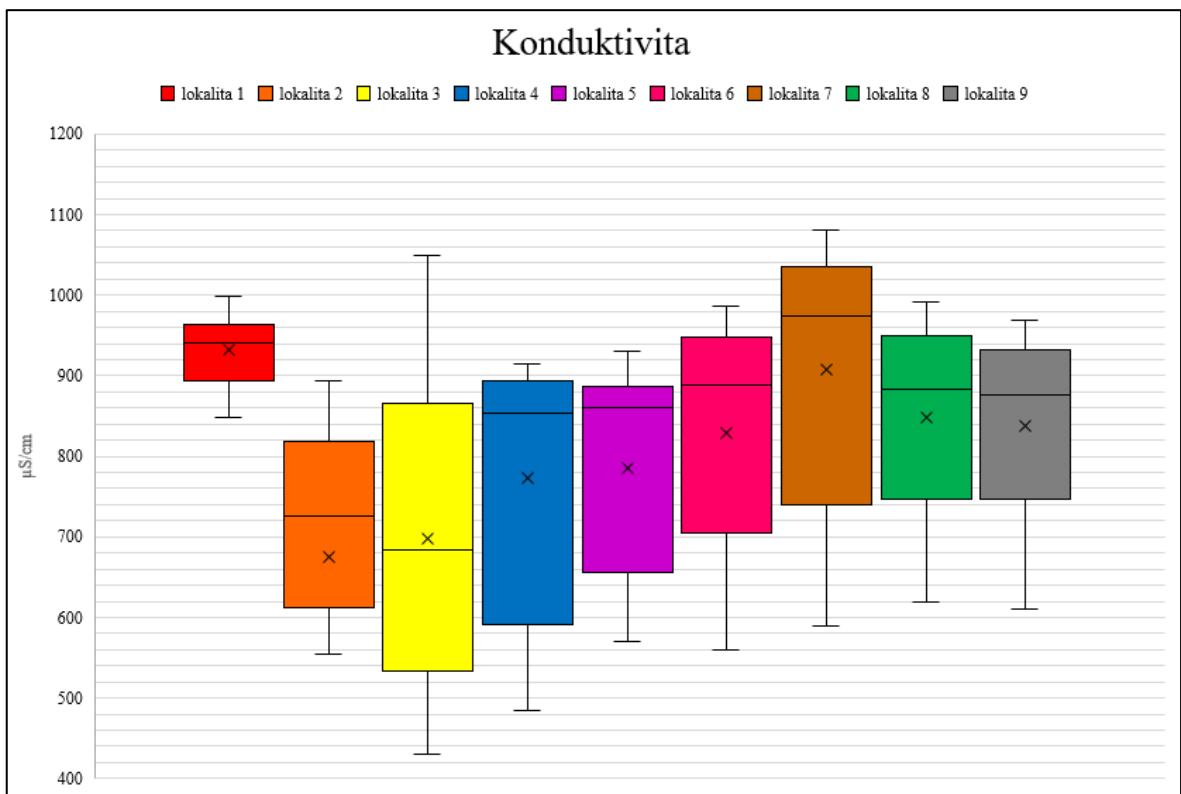
Obr.č 24: Krabicový graf znázorňující hodnoty konduktivity v  $\mu\text{S/cm}$  na jednotlivých lokalitách Únětického potoka, průměr je označen křížkem a medián vodorovnou čarou

Pro hodnotu konduktivity povrchových vod není stanovena limitní hodnota, která by neměla být překročena. Nejvyšší průměrná hodnota byla naměřena na lokalitě č.1 u prameniště, kde je také pozorován nejmenší rozptyl hodnot. Na lokalitě č. 2 byl zaznamenán prudký pokles hodnoty konduktivity a její průměrná hodnota ještě klesá na lokalitě č. 3, která byla jako jediná klasifikována třídou jakosti vody II, což značí mírně znečištěnou vodu. Ostatní lokality byly na základě naměřených hodnot klasifikovány třídou jakosti III a voda označena jako znečištěná. Viz obr. č. 24.

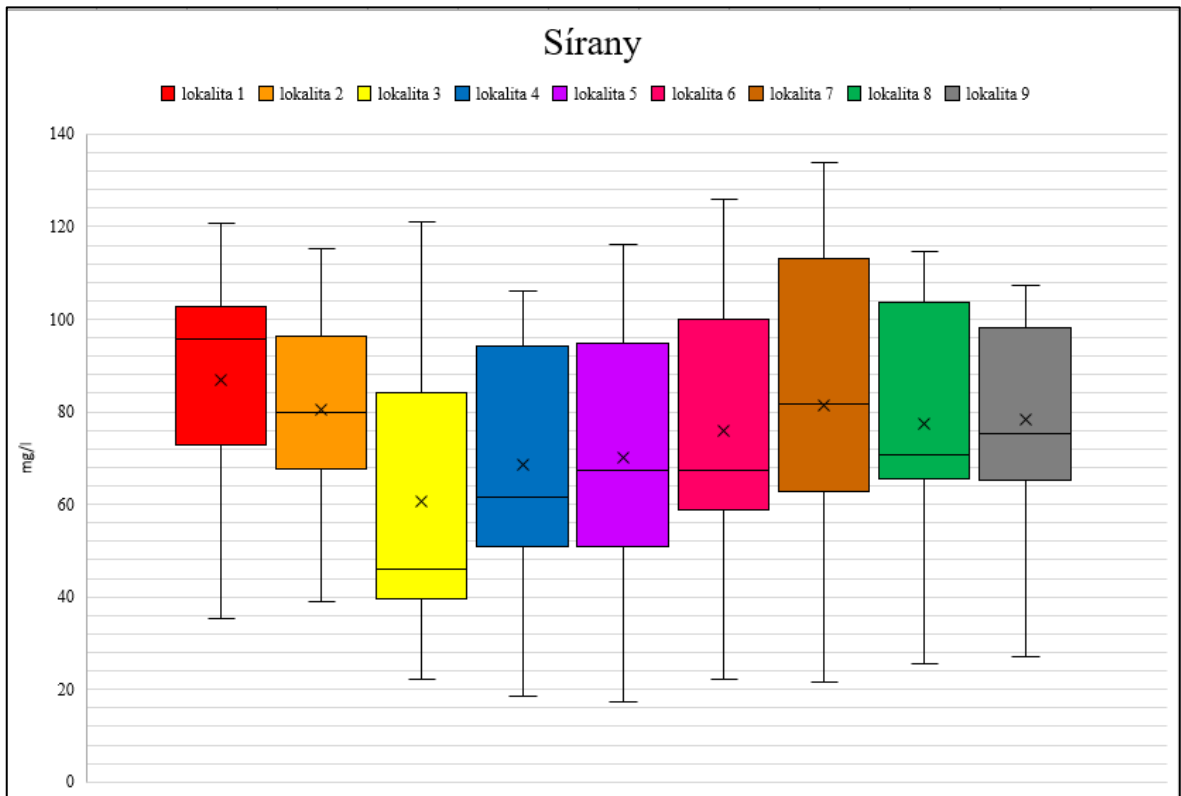
Obr.č 28: Krabicový graf znázorňující hodnoty koncentrace síranů v mg/l na jednotlivých lokalitách Únětického potoka, průměr je označen křížkem a medián vodorovnou čarou

Nejvyšší průměrná koncentrace byla naměřena na lokalitě č. 1 a tato lokalita je také jako jediná zařazena do stupně jakosti II dle normy ČSN 75 7221 a označena jako mírně znečištěná voda. Ostatní lokality jsou klasifikovány třídou jakosti vody I, tedy jako voda neznečištěná. Stoupající koncentrace síranů graduje na lokalitě č. 7, těsně pod soutokem s Horoměřickým potokem a pak mírně klesá. Viz obr. č. 28.

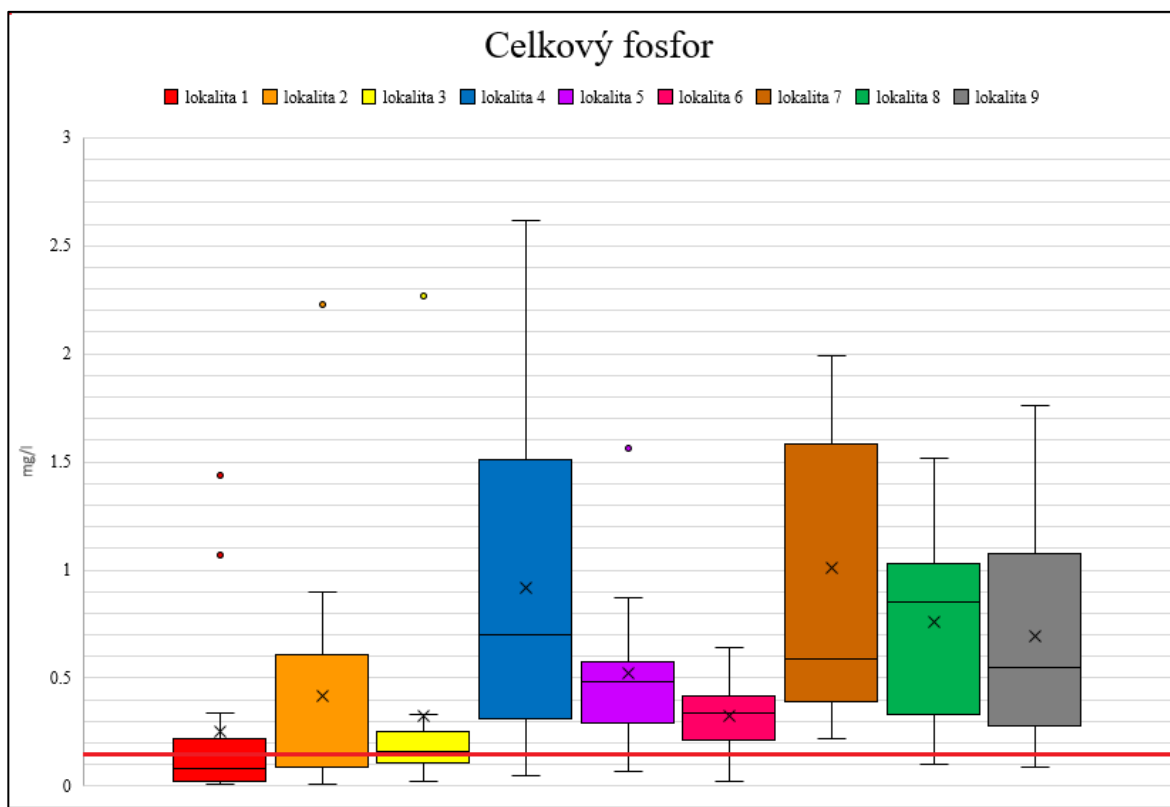
Obr.č. 30: Krabicový graf znázorňující hodnoty koncentrace celkového fosforu v mg/l na jednotlivých lokalitách Únětického potoka, průměr je označen křížkem a medián vodorovnou čarou, červenou čarou je vyznačena limitní hodnota dle NV č. 401/2015, ve znění pozdějších předpisů

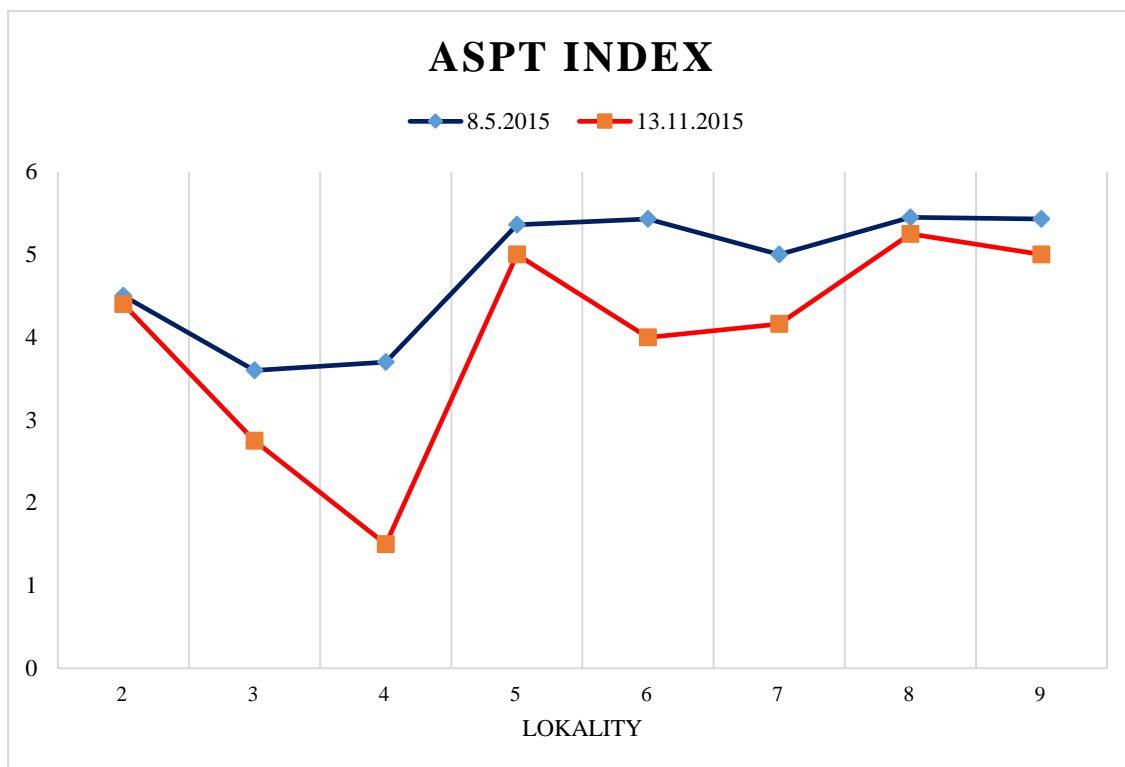
Obr. č. 33: Graf znázorňující hodnoty ASPT indexu na jednotlivých lokalitách zájmového toku

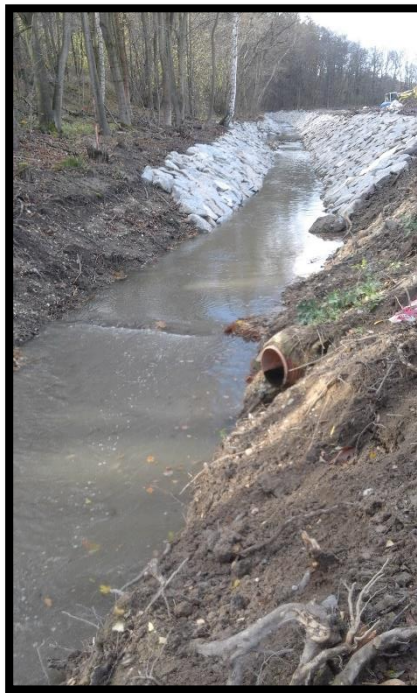
**Obr. č. 35: Obnova koryta Únětického potoka (foto vlastní, 29.10.2017)**

Na katastrálním území obce Tuchoměřice byla v době ekomorfologického hodnocení, prováděna obnova koryta toku (obr. č. 35), hlavním důvodem je fakt, že betonové opevnění je podemleté, betonové desky rozbité a jsou proudem odnášeny dále, v korytě samotném se nachází větší množství popadaných větví i celých stromů. Devastace koryta je způsobena vysokými povodňovými průtoky, jejichž dopady vyžadovaly v minulosti opakovanou a nákladnou údržbu. Cílem projektu je v první řadě zvýšení průtočné kapacity koryta. Koryto bude opevněno kamennou dlažbou s vyspárováním cementovou maltou. Na tomto úseku hodnocení provedeno nebylo (Viták, 2016).

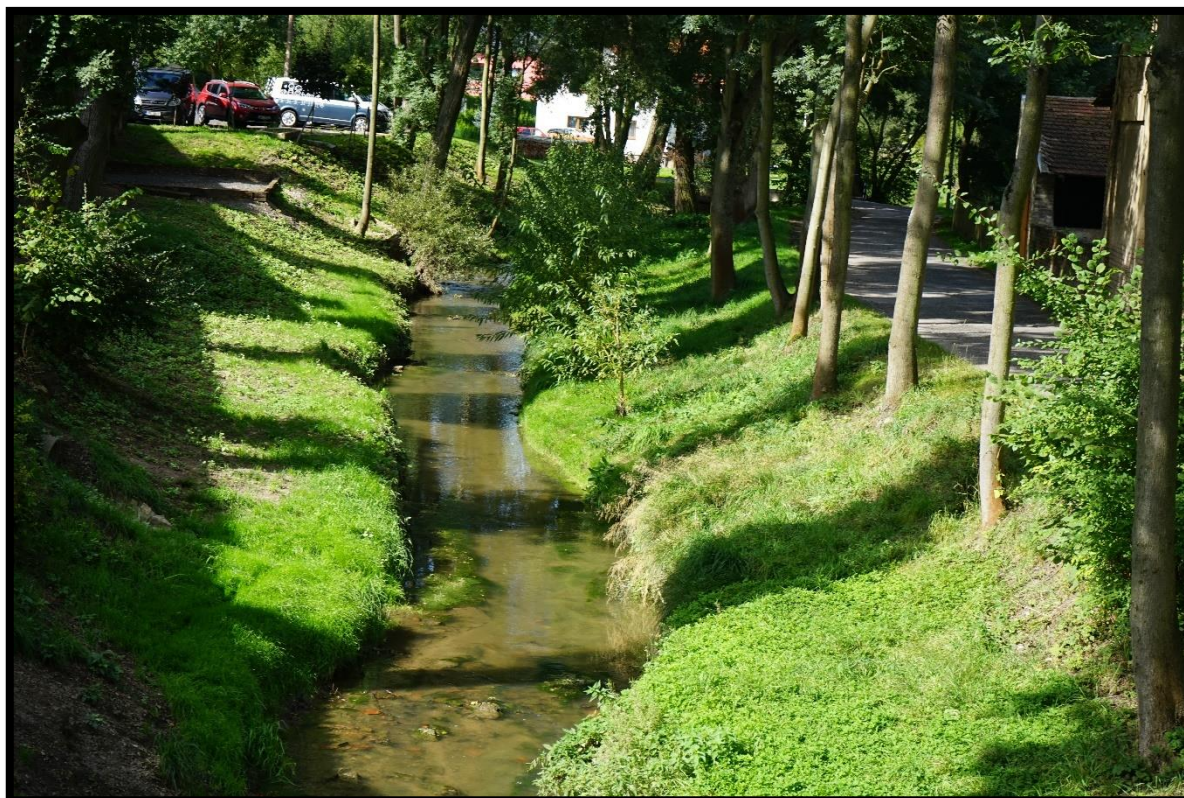
Obr. č. 36: Koryto Únětického potoka v obci Statenice (foto vlastní, 7.9.2017)

Na počátku katastrálního území obce Statenice začíná úsek UNE4, který protéká obcí Statenice (obr. č. 36) a osadou Černý vůl. Koryto stále není opevněno, ale je výrazně zahlobeno a na celém úseku má prakticky stejnou šířku. Proudění v toku je velmi málo diverzifikované, pomalý proud zvyšuje rychlost pouze v místech, kde jsou vybudovány umělé stupně. Vegetace podél toku je převážně ruderalního charakteru.

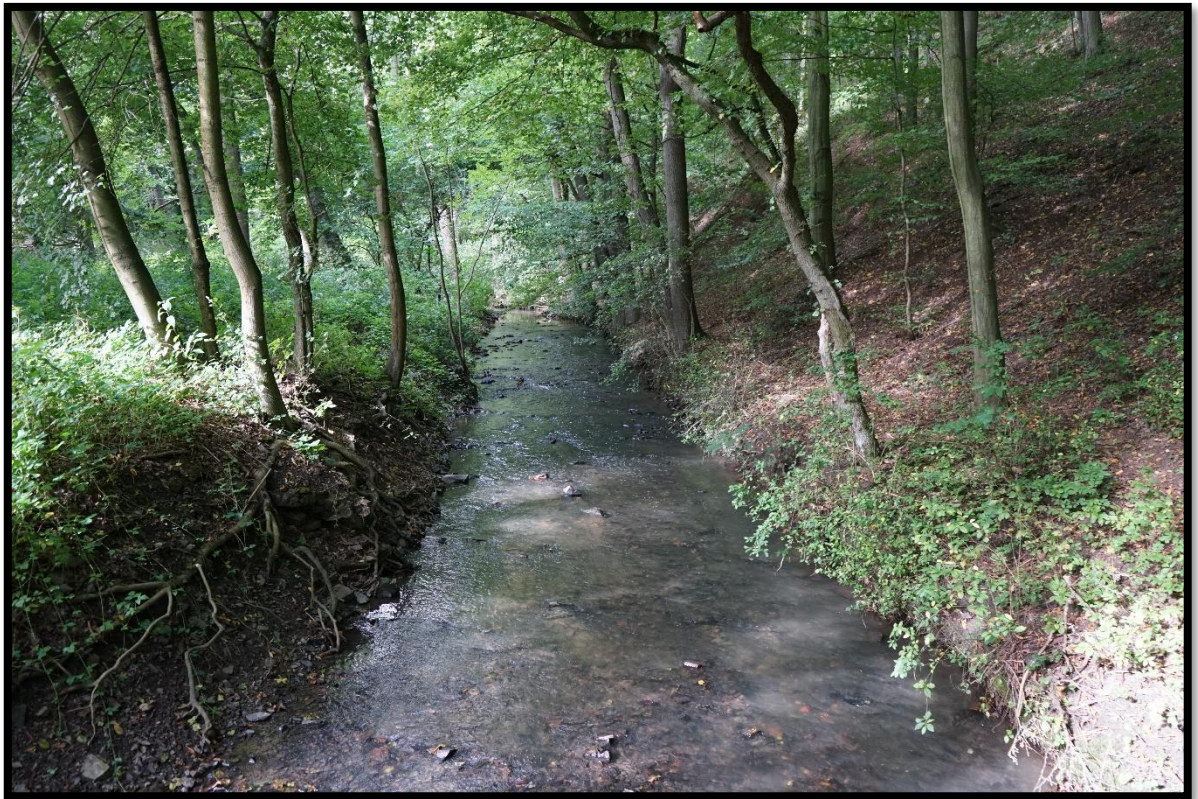
Obr. č. 37: Koryto Únětického potoka v PR Údolí Únětického potoka (foto vlastní, 7.9.2017)

Úsek UNE6 je nejcennější partií Únětického potoka, který protéká PR Údolí Únětického potoka (obr. č. 37). Koryto má nepravidelný tvar vytvářený přírodními silami, nachází se zde pouze několik drobných opatření pro nutnou stabilizaci koryta a několik můstků, které ovšem nesnižují průchodnost toku. Proudění je vysoce diverzifikované, střídají se místa s vysokým výskytem tůní a slepých ramen s peřejemi. Dnový substrát tvoří písek a kameny. Korytem se pohybuje množství dnového substrátu, dřeva a listí, které se akumulují a tvoří mikrohabitaty.
