**Univerzita Palackého v Olomouci**  
**Přírodovědecká fakulta**  
**Katedra geoinformatiky**

**HODNOCENÍ VÝVOJE FLUVIÁLNÍCH FOREM  
V CHKO LITOVELSKÉ POMORAVÍ**

**Diplomová práce**

**Olomouc 2020**  
**Geoinformatika**

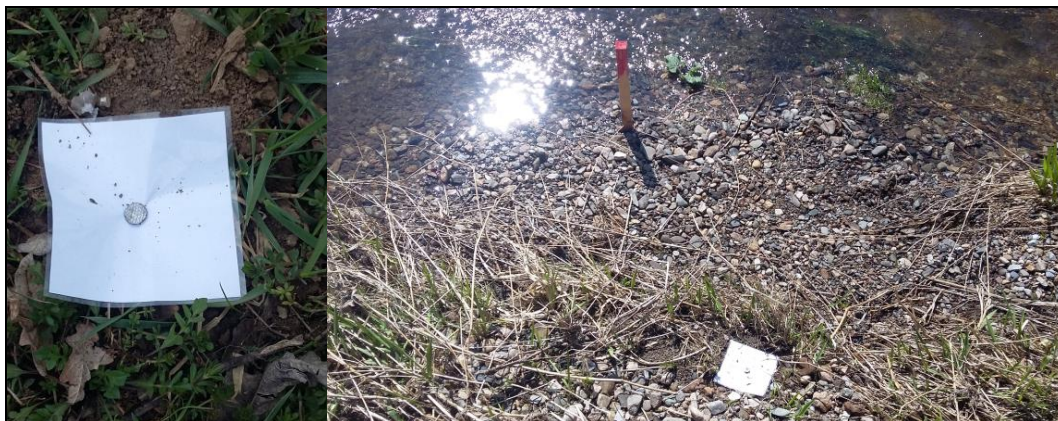
Bohužel přírodní podmínky v této oblasti nedovolily, aby byly vřícovací body rozmístěny podle doporučeného optimálního rozložení. Především vysoké vzrostlé stromy bránily zaměření vřícovacích bodů a následně by byla omezena jejich viditelnost na snímcích. Proto byly body rozmístěny na viditelná místa a zároveň tak, aby byly co nejvíce rovnoměrně po celém zájmovém území. Oblast každého meandru byla snímkována zvlášť, proto byla pro každý meandr vytvořena sada 8–10 vřícovacích bodů. Po konzultaci s vedoucím práce, který prováděl letecké snímkování, byl vřícovací bod vytvořen z měkkého bílého papíru s rozměry 10×10 cm a byl zalaminován pro delší trvanlivost v terénu (obr. 9). Na místo byl bod ukotven pomocí dlouhého hřebíku umístěného uprostřed bodu. Na hřebík byl následně postaven GPS přijímač a byla zaměřena geodetická poloha bodu. V oblasti Kenického meandru zaměření bodů pomocí GPS komplikoval hustý a vzrostlý lesní porost. Proto byla použita totální stanice, která byla umístěna na již známý bod v šíji meandru. Tento bod byl zaměřen na jaře 2013 pomocí statické metody (Petyniak, 2014) v souřadnicovém systému S–JTSK. Vřícovací body byly zaměřeny v lokálním souřadnicovém systému, a pomocí výpočtu pro převod souřadnic převedeny do souřadnic S–JTSK.

Obr. 9 Vřícovací bod

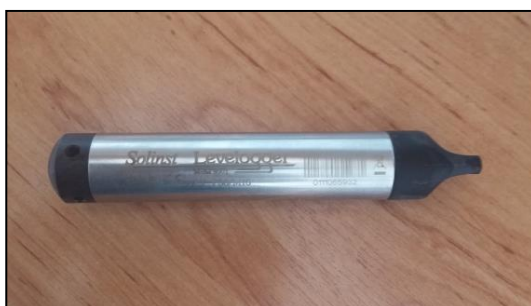
V oblasti Kenického meandru se po předchozích výzkumech vyskytovaly měřicí přístroje, které stále snímaly, takže je bylo potřeba vyzvednout a zkontrolovat jejich stav. Levelogger (obr. 10) se nacházel přímo v Kenickém meandru poblíž příčného profilu č. 2, kam byl umístěn Petyniakem na jaře 2013. Přístroj byl uložen v kovové tyči, ve které se měla udržovat stejná hladina jako okolní voda. Přístroj pravděpodobně již delší dobu neměřil, jelikož byl v tyči pouze nános hustého bláta.

Obr. 10 Levelogger

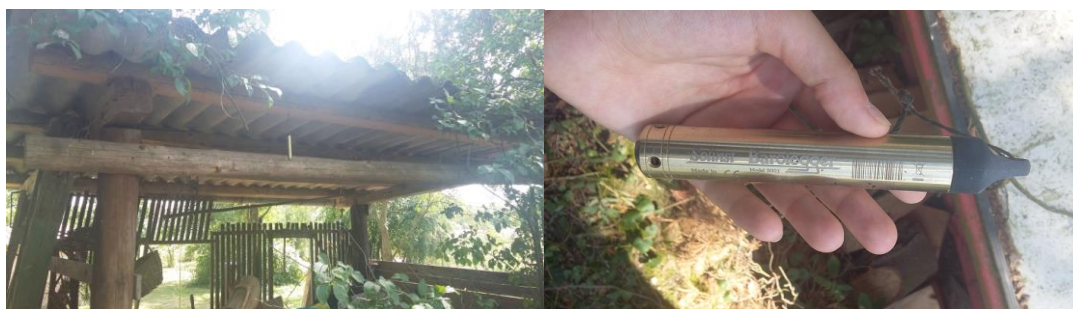
Následně byly vyzvednuty barologger (obr. 11) a srážkoměr (obr. 12), které byly umístěny na zahradě rodinného domu v Hynkově. Barologger byl umístěn pod střechou boudy, na první pohled byl bez závad. Srážkoměr byl plný malých nečistot a jeho síťka byla porušena.

Obr. 11 Barologger

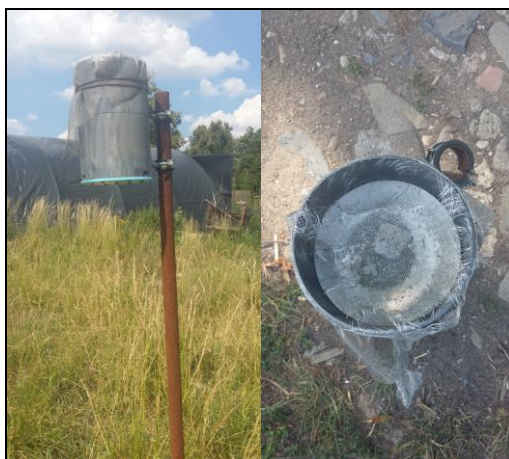
Obr. 12 Srážkoměr

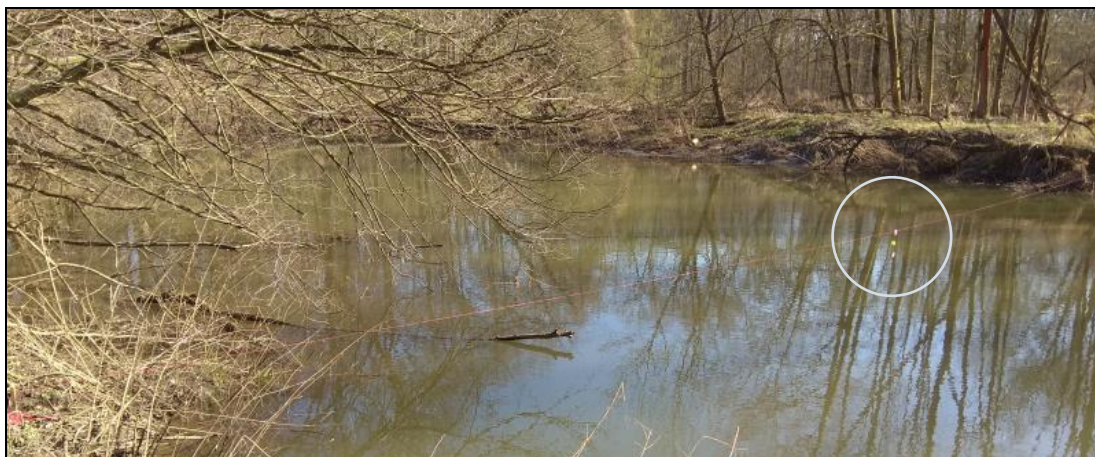
Obr. 14 Měření příčného profilu pomocí sonaru

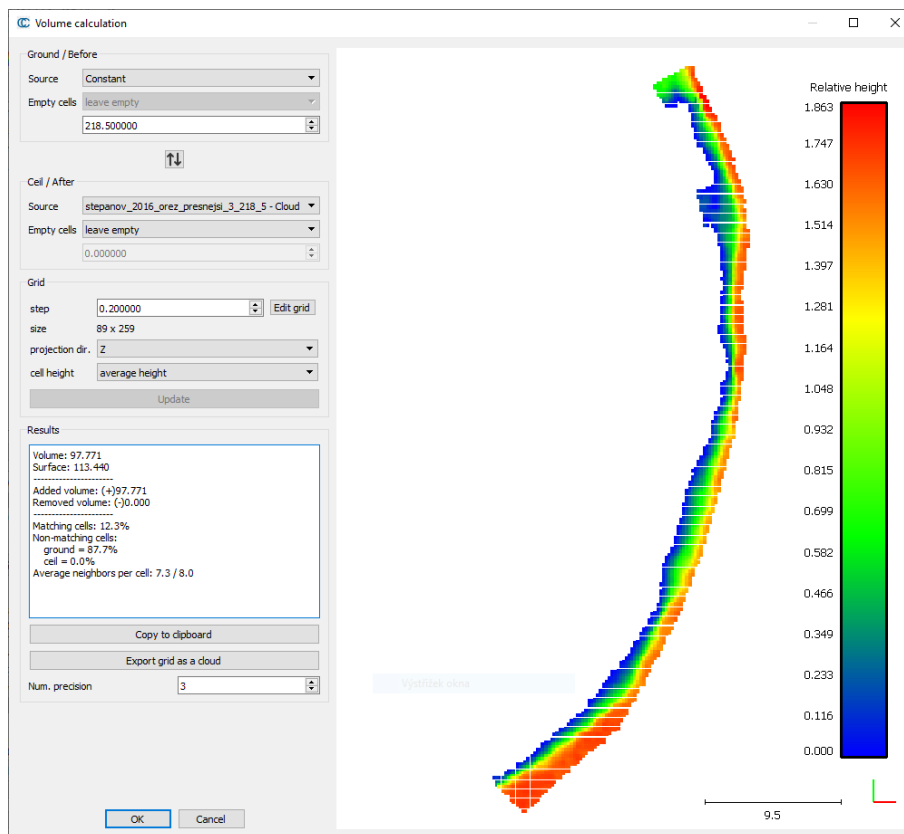
Objem materiálu je vypočítán funkcí *Compute 2.5D volume* (obr. 21) dvěma možnými postupy. Při prvním se vypočítá objem podle konstanty minimální výšky, v tomto případě 218,5 m n. m. Tento postup je proveden pro obě období a výsledkem je rozdíl vypočítaných hodnot *Added volume*. Druhou možností je srovnat obě mračna bodů mezi sebou a výsledkem je erodovaný objem půdy v parametru *Volume*. Nastavení se u obou postupů liší pouze v parametru *Ground/Before*, kde se u parametru *Source* nastaví *Constant* nebo se zvolí požadované mračno bodů. U parametru *Empty cells* je nastavena možnost *leave empty*. V nastavení *Grid* sekce je specifikován krok – *step*. Byl zvolen krok 0,2 m, menší hodnota by nepřinesla přesné výsledky v důsledku nízké hustoty mračna bodů. *Projection dir.* je nastaveno na osu *Z* a *cell height* na *average height*.

Obr. 21 Nastavení nástroje *Compute 2.5D volume*

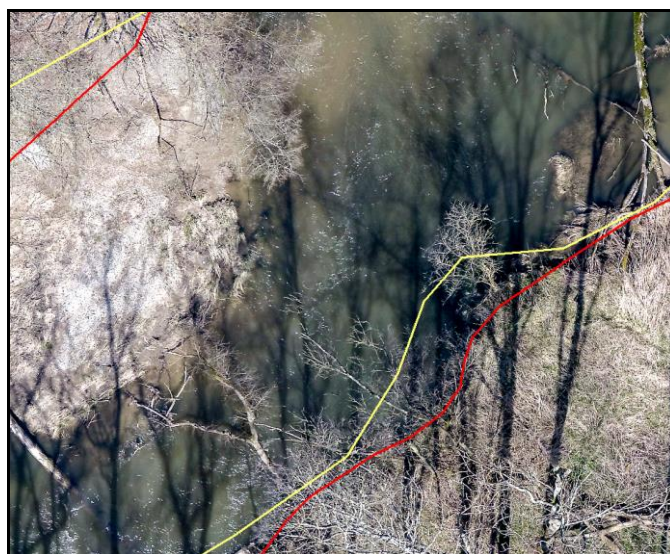
Po protržení šije meandru v roce 2012 v oblasti nenastaly obdobně velké změny. Na snímku z roku 2016 je viditelně rozšířené koryto v místech bývalé šije. Kenická akumulace je rozšířena směrem do hlavního koryta. Ve vnitřní části meandru nedošlo k velkým změnám, většina lavic je v podobném rozsahu. Nejviditelnější změna nastala těsně za ústím meandru na levém břehu, který je dále erodován proudem v hlavním korytě. Již Petyniak (2014) zmiňoval rychlou laterální erozi místa, které bylo dříve nánosovým břehem. Během 4 let se břeh posunul zhruba o 3 metry a celkově se koryto stočilo více vlevo (obr. 23). Také ústí z meandru se rozšířilo v důsledku změny proudění, v roce 2016 bylo širší přibližně o 4 metry.

Obr. 23 Břehová eroze na levém břehu na snímku z roku 2018 – žlutě je označena břehová linie z roku 2014 a červeně břehová linie z roku 2018

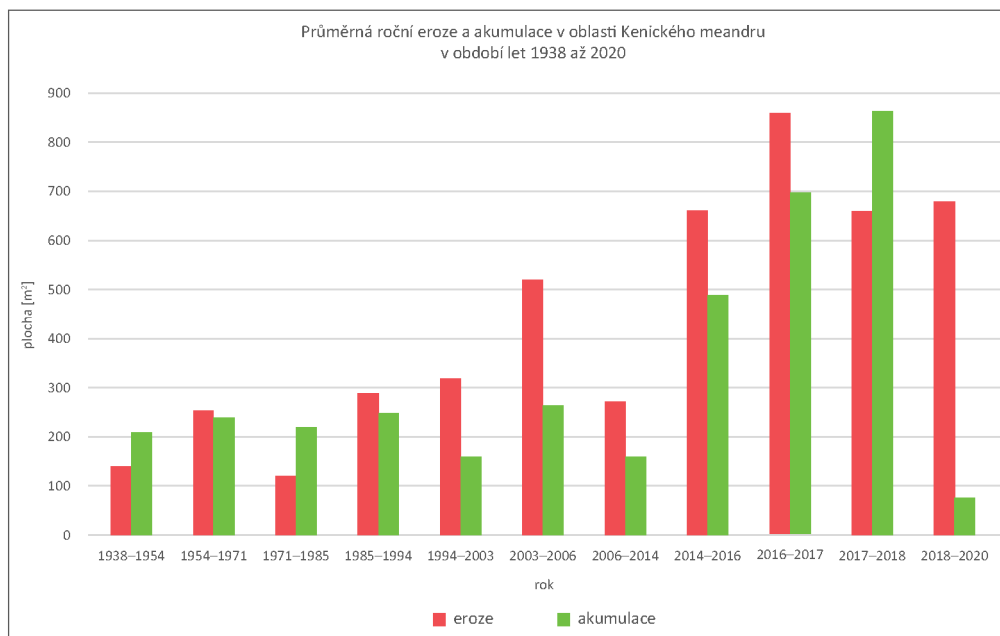
Hodnoty akumulace a eroze byly porovnány na základě průměrné roční akumulace a průměrné roční eroze (obr. 25 a tab. 6). Celkové hodnoty akumulace a eroze nejsou zanedbatelné, avšak není možné je mezi sebou porovnat, jelikož každé období je jinak dlouhé. V období let 1938–1954 převažovala akumulace materiálu o 71 m<sup>2</sup>. Došlo k rozšíření zákrutu meandru a celkově se vnitřní část meandru rozšířila. V dalším období let 1954–1971 jsou eroze s akumulací téměř v rovnováze, průměrná roční eroze byla o 16 m<sup>2</sup> vyšší, a to především v oblasti vrcholové části meandru, kdy se meandr celkově posunul východním směrem. Mezi lety 1971 a 1985 byla akumulace 1,8× větší než eroze, ve vrcholové části meandru vznikla lavice a celý meandr se opět posunul východním směrem. V období let 1985–1994 byla průměrná roční eroze mírně vyšší než akumulace, převažovala o 42 m<sup>2</sup>. Zejména v jižní části meandru došlo k prohloubení koryta a došlo k zúžení šije u ústí meandru. Mezi lety 1994 a 2003 došlo k téměř 2× vyšší erozi, šije koryta se výrazně zúžila ve vstupní části meandru. V oblasti celé délky meandru bylo koryto rozšířeno. Také v dalším období let 2003–2006 převažovala eroze, opět byla 2× vyšší. Došlo k zúžení šije na jižní straně a rozšíření koryta ve vrcholové části meandru. Mezi lety 2006 a 2014 došlo k protržení šije meandru, eroze byla o 110 m<sup>2</sup> vyšší. Došlo především k erozi v oblasti protržené šije, kde vzniklo nové koryto a k erozi levého břehu při vstupu do meandru. V období 2014–2016 převažovala eroze o 343 m<sup>2</sup>. Změna nastala především v ústí meandru, mohla však také nastat změnou autora digitalizace. V letech 2016–2017 převažovala eroze. Meandr podléhá stabilnímu vývoji, koryto se ve vrcholové části na vnitřní straně meandru mírně rozšířilo. V předposledním sledovaném období let 2017 až 2018 převažovala akumulace, která byla o 203 m<sup>2</sup> vyšší. Eroze proběhla především v oblasti bývalé šije, kde se rozšiřuje hlavní část koryta a na levém břehu ve vstupu do meandru. Zde může být eroze způsobena digitalizací, jelikož v oblasti nelze jednoduše rozeznat břeh koryta. Akumulace se nachází především ve vrcholové části meandru v oblasti lavic.

Obr. 25 Graf průměrné roční eroze a akumulace v oblasti Kenického meandru v období let 1938 až 2020

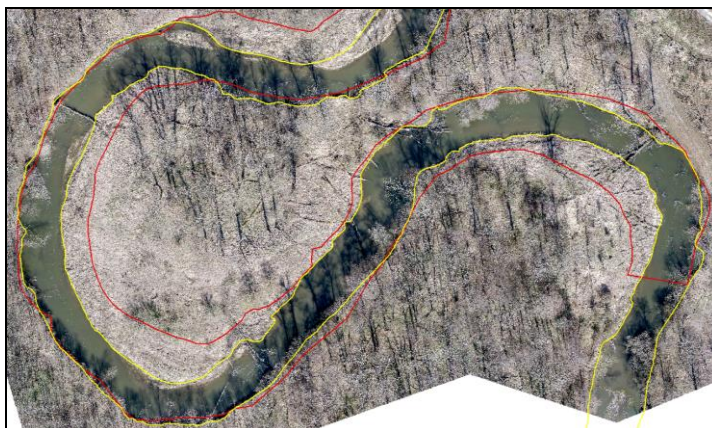
Během následujícího období se řeka nevyznačovala vysokou hladinou a vzhledem k tomu nelze očekávat výrazný vývoj koryta. Do roku 2016 opět došlo k dalšímu zúžení šíje, ačkoliv většina břehu byla totožná s rokem 2015. Ve spodní části pod meandrem se znovu rozšířilo koryto v oblasti břehové nátrže, změna byla zhruba o 1 metr, nyní už nátrž téměř zasahovala do lesní cesty. V roce 2017 nedošlo kromě dalšího zúžení šíje k žádným změnám. Vývoj nátrže pod meandrem začal značně ohrožovat průjezdnost lesní cesty. Na snímku z jara 2018 je šíje opět zúžena, ostatní části se vyvíjí stejně jako v předchozím roce. Lesní cesta je přesunuta dále od koryta řeky přibližně o 50 metrů severním směrem i přesto, že nedocházelo k dalšímu posunu nátrže do cesty. Mezi lety 2016 až 2018 probíhá vývoj meandru velmi pomalu a ve stejném trendu. Posuny břehů jsou minimální a větší změny lze pozorovat při srovnání s rokem 2006 (obr. 27), od té doby se meandr posunul jihozápadním směrem, především v nánosovém břehu vrcholové části, která se postupem let zatravnila, voda přes lavici často neprotéká, a proto se zde neusazují štěrkopísky.

Obr. 27 Srovnání břehové linie z roku 2006 (červeně) s rokem 2018 (žlutě), podkladem je ortofotomozaika z roku 2018

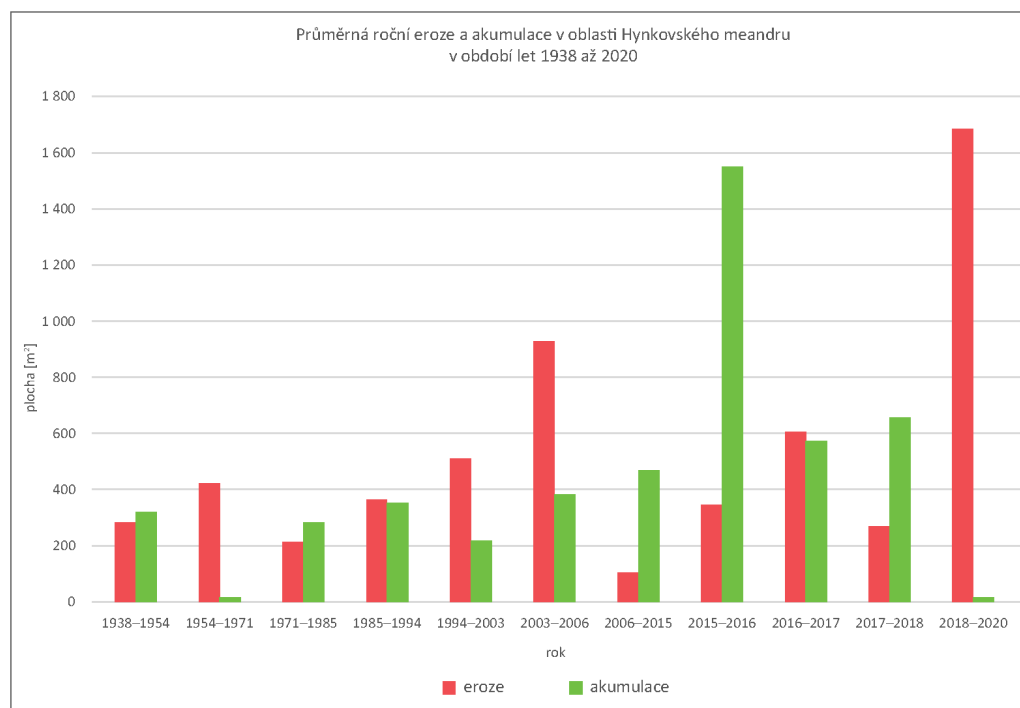
a k celkovému rozšíření lavic. V roce 2016 byla zjištěna diametrálně vyšší akumulace, skutečný stav nemusí být tak odlišný. Rozdíl je způsobený jiným přístupem autorů k digitalizaci břehových linií, a také různou hladinou vody při digitalizaci, především ve dvou částech meandru. Období let 2016–2017 je v rovnováze, eroze převažuje zejména v oblasti zužující se šíje. V posledním období je akumulace zhruba 2,5× vyšší než eroze.

Obr. 29 Graf průměrné roční eroze a akumulace v oblasti Hynkovského meandru v období let 1938 až 2020

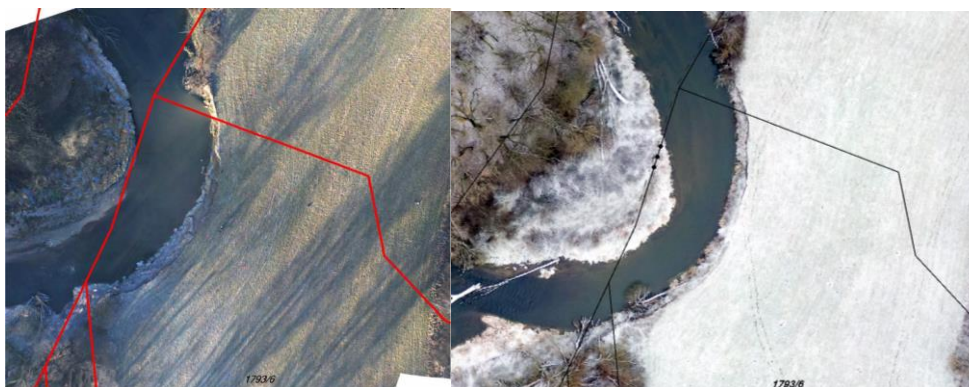
Dále se také vyskytuje problém s vlivem eroze na pozemky v okolí řeky. Na obr. 31 lze pozorovat posun mezi snímkem z roku 2011, kdy problém zobrazil Miřijovský (2013), a snímkem z roku 2018. Nátrž se erozí posouvá do pozemku a pomalu snižuje jeho rozlohu, největší změnu lze pozorovat v levé dolní části obrázku.

Obr. 31 Problém v katastru způsobený boční erozí (vlevo snímek 2011 (Miřijovský, 2013), vpravo snímek 2018; podklad – snímky KGI, WMS Katastrální mapy ČÚZK)

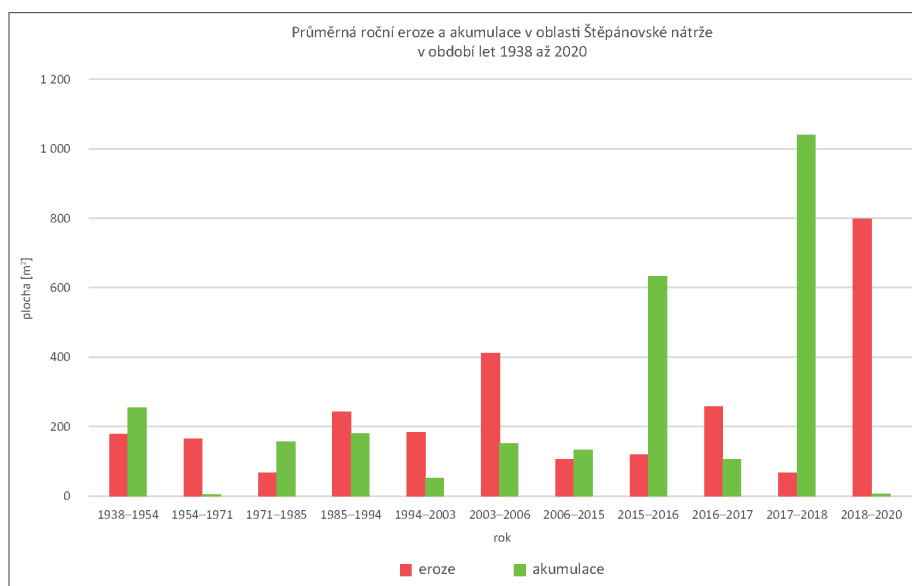
větší eroze než akumulace. V následujícím období dochází k prohlubování zákrutu nátrže, eroze stále několikanásobně převládá nad akumulací. V letech 2006–2015 nebyl rozdíl mezi akumulací a erozí velký, průměrná roční akumulace převažovala o 26 m<sup>2</sup>. Velký skok v akumulaci nastal mezi lety 2015–2016, což je pravděpodobně způsobeno rozdílnou digitalizací břehové linie, jelikož každý rok byl zpracován jiným autorem. Purket (2015) provedl digitalizaci břehové linie podél šterkové lavice v jiné vzdálenosti, než bylo provedeno v této práci. V období let 2016–2017 eroze převažovala nad akumulací 2,5×, došlo k malému posunu nátrže směrem do louky. V posledním sledovaném období dochází k velké akumulaci, změny mezi lety nejsou na snímcích viditelné, na větší akumulaci se mohla podílet nízká hladina vody. Na snímku pořízeném v zimním období je složitější rozeznat hranici břehu, což ztěžuje sněhová pokrývka, například na lavicích.

Obr. 33 Graf průměrné roční eroze a akumulace v oblasti Štěpánovské nátrže v období let 1938 až 2020

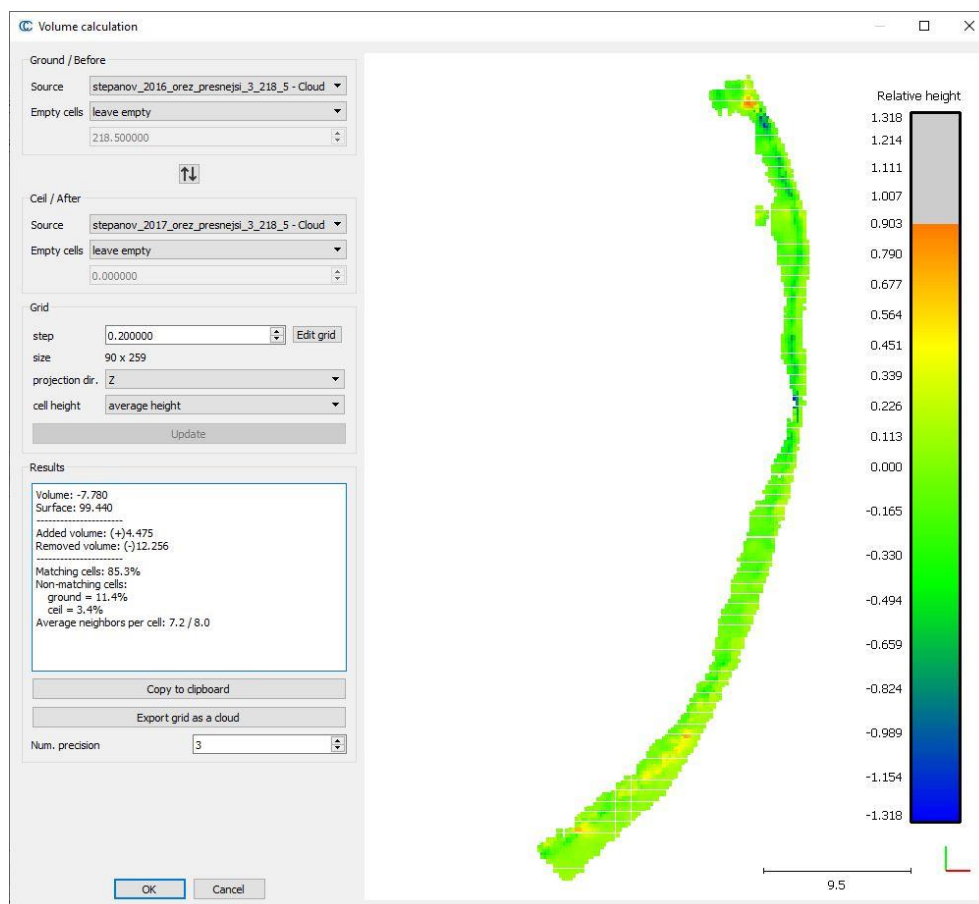
Při výpočtu úbytku objemu přímo mezi mračny bodů byla hodnota výsledného erodovaného objemu  $7,8 \text{ m}^3$  (obr. 37). Nástroj vypočítá příbytek ( $4,5 \text{ m}^3$ ) a úbytek půdy ( $12,3 \text{ m}^3$ ). Kromě hodnot příbytku a úbytku půdy jsou vizualizována konkrétní místa změny. K příbytku půdy došlo v krajních oblastech nátrže, zejména v horním a spodním kraji nátrže. K největšímu úbytku půdy došlo ve střední části nátrže v místech největší vzdálenosti mračen bodů zjištěné předchozí analýzou. Výsledek je názornější než výsledek první metody, jelikož jsou místa změny objemu a hodnoty příbytku a úbytku půdy vizualizována.

Obr. 37 Vizualizace příbytku a úbytku půdy v konkrétních místech nátrže

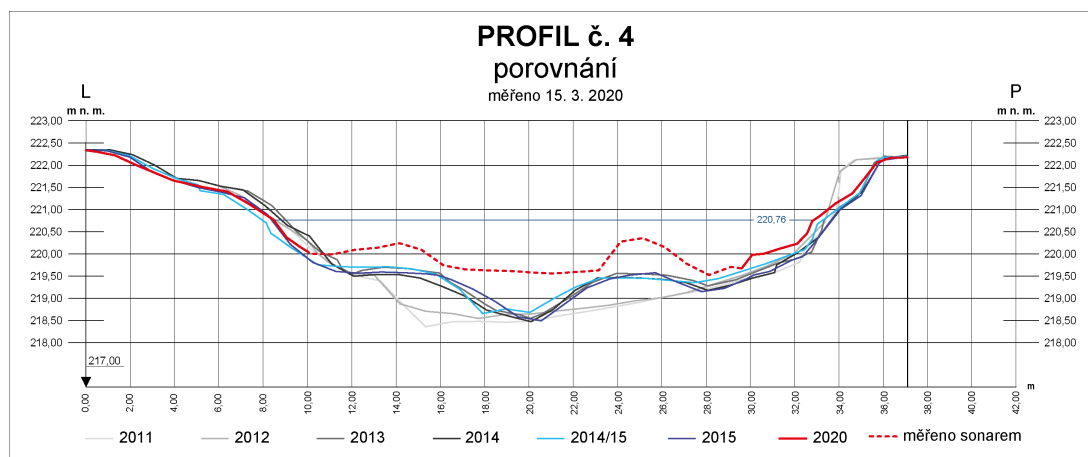
## Profil č. 4

Obr. 43 Vývoj příčného profilu č. 4

Profil č. 4 se nachází v místech, kde je při nižších hladinách tůň, ve které se drží voda po celý rok (obr. 43). V roce 2020 byl profil měřen po období vysokých srážek a koryto bylo celé zaplavené. Jak zmínil Petyniak (2014), tento profil je jeden z nejširších, jeho délka je přes 37 m. Na levém břehu až po 8. metr je profil téměř bez změny. Tato část se nachází částečně v lese se vzrostlými stromy, kam voda nedosahuje ani při vysokých hodnotách. Vývoj profilu od 8. metru se liší od předchozích let, což může být způsobeno měřením pomocí sonaru, které probíhalo od 10. metru. Sonar označí za dno první vrstvu, která může být tvořena jemným bahnem, které výtyčka protne a tím je změřena nižší hodnota. Odlišný tvar profilu může být způsoben i skutečností, že v posledních pěti letech nebyly vysoké hodnoty hladiny, tato část nebyla protékána a byla zde stojatá voda. Větší sedimentace mohla nastat po vysokých srážkách na začátku února 2020, od té doby byla až do půlky března, kdy probíhalo měření, hladina stále vysoká a místo profilu bylo průtočné, čímž se do této části mohlo dostat více materiálu. Mezi 16. a 23. metrem profilu došlo k vyrovnání dna mezi dvěma vyššími úseky. V grafu lze vidět, že zde v poslední době téměř neprotéká voda, jelikož okolo 20. metru profilu není hlubší rýha, která zde byla při předchozích měřeních. Rozdíl v těchto místech je až 90 cm, srovnání měření mohlo být ovlivněno použitím sonaru. Trend vývoje pravého břehu od 30. metru je opět téměř stejný jako při předchozích měřeních, dochází k usazování sedimentů okolo 20 cm. Břeh je strmý se spadlým stromem těsně pod hranou břehu na 30. metru profilu.

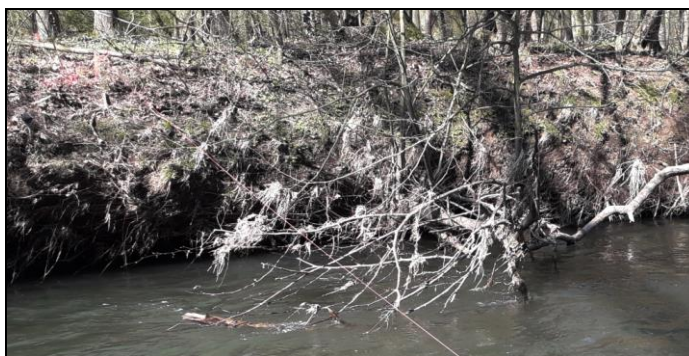
Obr. 53 Podemletí pravého břehu profilu č. 13

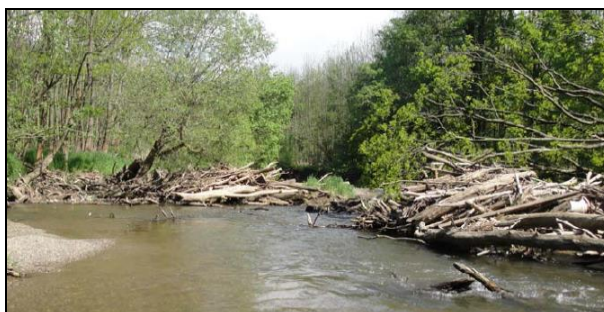
Průzkumu Kenické akumulace se věnoval také Petyniak (2012). V této době již byla šije meandru protržena. Petyniak (2012) uvádí, že před protržením se akumulace skládala ze čtyř částí, každá z nich měla jiné vlastnosti a složení. Po protržení šije meandru byla část menších kusů dřeva odplavena a zachycena dále po proudu řeky. Zároveň se do akumulace dostalo velké množství stromů z šije, které ovlivňovaly proudění v korytě. Výsledná akumulace se skládá ze dvou částí, menší severní části a větší jižní (obr. 55).

Obr. 55 Kenická akumulace na jaře 2012 po rozdělení na dvě části (Petyniak, 2012)

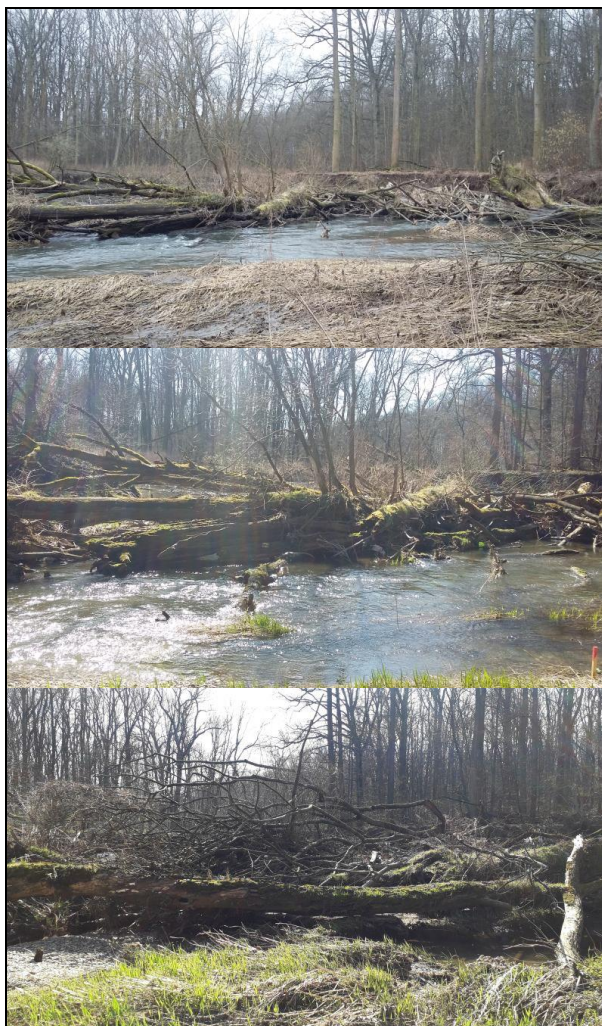
Obr. 56 Hlavní část Kenické akumulace v únoru 2018 (nahore), dubnu 2018 (uprostřed) a březnu 2020 (dole)

Kenická akumulace se od roku 2016 rozšířila v hlavní části, kde je akumulována dřevní hmota v kombinaci s odpadky. Do akumulace přibyly nové samostatné kmeny stromů. V roce 2016 je hlavní část akumulace nejmenší ze sledovaných let, nachází se především v hlavním toku. V roce 2017 se hlavní část akumulace rozšiřuje na sever směrem ke štěrkopískové lavici a směrem ke vstupu meandru. Přibývá více samostatných kmenů zejména ve střední části akumulace. V jižní části pod meandrem je situace stejná jako dříve. V roce 2018 lze pozorovat další rozšíření hlavní části akumulace i příbytek velkých kmenů. V jižní části přes hlavní koryto toku leží dva kmeny. Podobně v části pod meandrem přibývá dřevní hmota, která může být naplavená z meandrové části. Hlavní část akumulace se rozšířila ve všech směrech. Podle terénního pozorování se akumulace zvýšila (obr. 56).

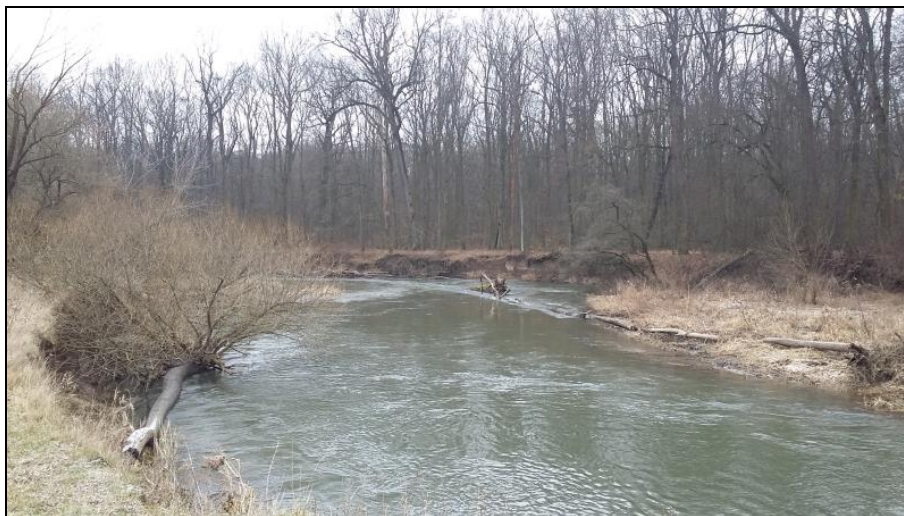
Díky snímkování oblasti v zimě 2018 bylo možné rozeznat více kmenů, jelikož byly pokryty sněhem a vynikaly v tmavém korytě řeky. V roce 2018 se již v korytě nenacházela akumulace nad nátrží, pravděpodobně byla odstraněna správcem toku, jelikož by mohla způsobit zadržování většího množství dřevní hmoty, a mohlo by dojít k úplnému přehrazení koryta a vylití vody do okolí. Zároveň vznikla velmi malá akumulace na levém břehu toku severněji od nátrže, její vznik byl nejspíše způsoben jedním až dvěma spadlými stromy. Těsně pod nátrží přibyly do koryta dva kmeny, jeden širší a druhý úzký a delší. Pod nátrží se začalo zachytávat více dřevní hmoty, především šlo o další spadené stromy.

Obr. 57 Dřevní hmota v oblasti Štěpánovské nátrže v únoru 2018

Oblast Štěpánovské nátrže (obr. 57) není studována stejně intenzivně jako Kenický meandr. Miřijovský (2013) zmiňuje, že výzkum v oblasti začal až v roce 2011. Dále se nátrží zabýval Purket (2015), žádná z těchto prací se však nezaměřila na říční dřevo v korytě.

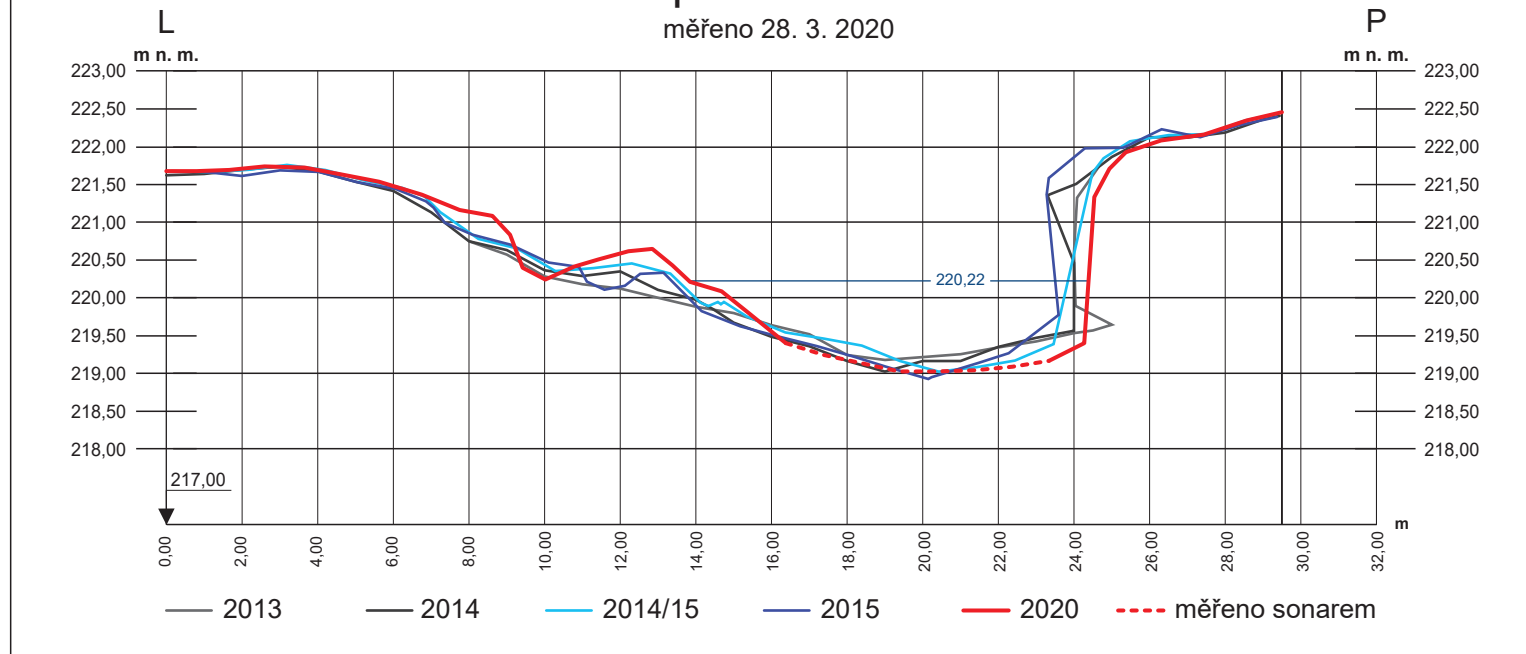
# PROFIL č. 13

měřeno 28. 3. 2020
