Využití a revitalizace bývalých říčních ramen u Otrokovic a Napajedel

Dorota Vítková

Bakalářská práce

Olomouc 2016

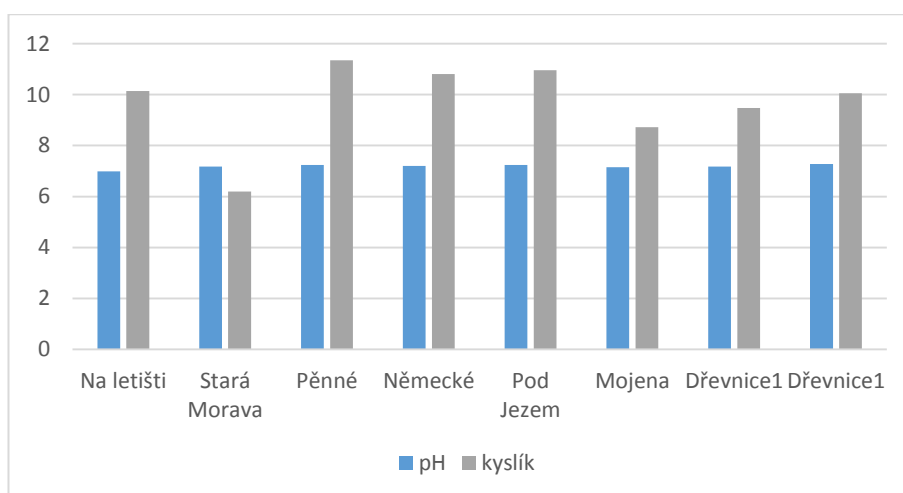
Graf. 2. Průměry hodnot naměřeného pH a obsahu rozpuštěného kyslíku (mg/l)

Textové vysvětlivky ke grafu č. 2: Graf zobrazuje průměry hodnot pH a kyslíku naměřených v období od 14. 11. 2015 do 30. 6. 2016. Nejnižší hodnota průměru pH 6,99 byla naměřena na lokalitě Na letišti a nejvyšší průměr pH 7,27 na lokalitě Dřevnice 2. Nejnižší průměr hodnoty obsahu kyslíku ve vodě byl naměřen na lokalitě Stará Morava 6,2 mg/l a nejvyšší průměr byl naměřen na lokalitě Pod Jezem 10,95 mg/l .

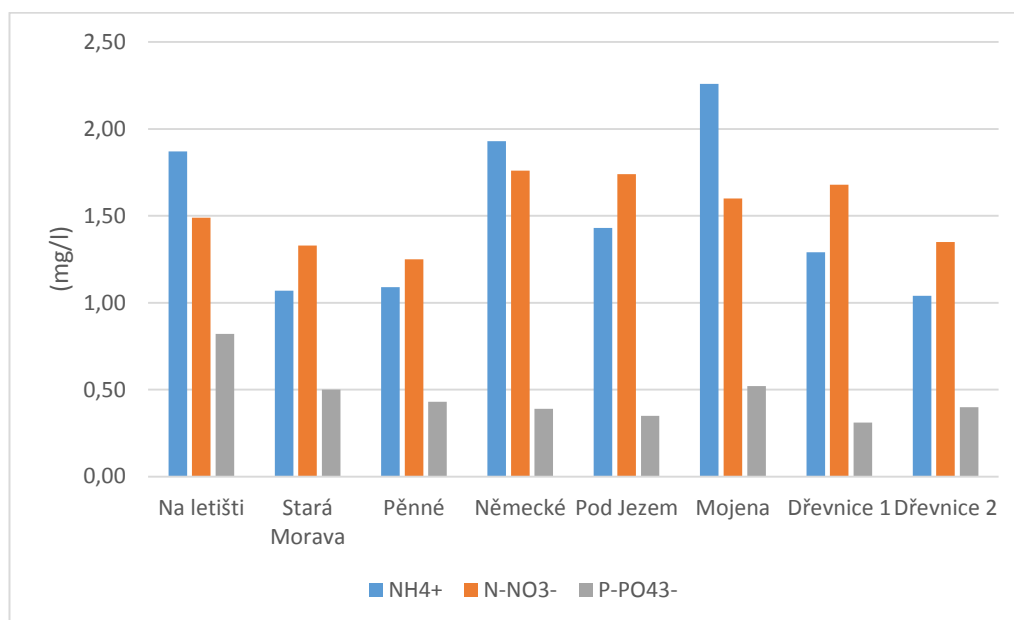
Graf. 3. Průměrná koncentrace sledovaných látek (mg/l)

Textové vysvětlivky ke grafu č. 3: Graf ukazuje průměry hodnot NH₄⁺, N-NO₃⁻ a P-PO₄³⁻ naměřené v období od 14. 11. 2015 do 30. 6. 2016. Nejvyšší průměrná hodnota NH₄⁺ byla naměřena 2,26 mg/l na lokalitě Mojena a nejnižší hodnota 1,04 mg/l na lokalitě Dřevnice 2. Nejvyšší průměrná hodnota N-NO₃⁻ byla naměřena 1,76 mg/l na lokalitě Německé a nejnižší hodnota 1,25 mg/l na lokalitě Pěnné. Nejvyšší průměrná hodnota P-PO₄³⁻ byla naměřena 0,82 mg/l na lokalitě Na letišti a nejnižší průměr 0,31 mg/l na lokalitě Dřevnice 1.

Hodnoty fosforečnanů u lokalit č. 1 (Na letišti), č. 2 (Stará Morava), č. 3 (Pěnné), č. 6 (Mojena) a č. 8 (Dřevnice 2) jsou zařazeny do kategorie č. IV, tedy jako tzv. silně znečištěné. Zbylé lokality měly koncentrace fosforečnanů nižší a charakteristické pro tzv. znečištěnou vodu (kat. III). To může být dáno v případě lokality č. 4 (Německé) její největší rozlohou (11ha), u lokality č. 5 (Pod Jezem) je faktorem přímé napojení na řeku Moravu (na rozdíl od Mojeny) a u lokality č. 7 (Dřevnice 1) není v bezprostřední blízkosti zemědělské pole (jako u Dřevnice 2). Nejnižší koncentrace fosforečnanů 0,1 mg/l byla na lokalitě č. 8 (Dřevnice 2) a nejvyšší hodnota 1,56 mg/l na lokalitě č. 4 (Německé) v lednu 2016. Tyto dvě hodnoty si vysvětlujeme jevem, kdy v období poklesu fytoplanktonu dochází k nárůstu obsahu fosforečnanů. Je zajímavé, že při porovnávání výsledků u lokality č. 3 (Pěnné) viz. tabulky č. 2 a 3, nám vyšel rozdíl zařazení o dvě kategorie. To si vysvětluji teplou zimou a kontinuálnějšími daty odběru z období zimy a jara.

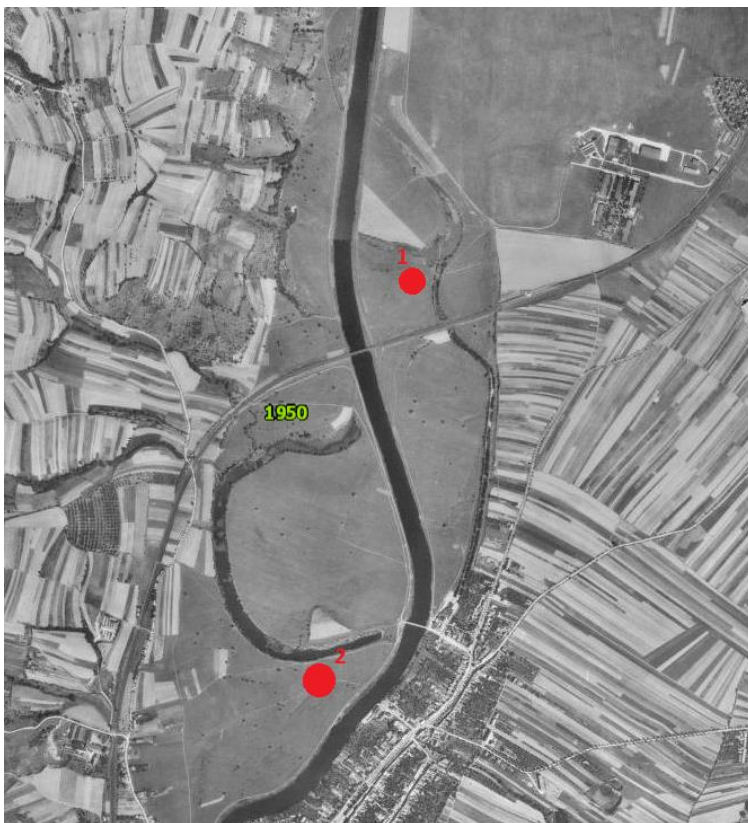
Obr. 3. Letecké snímkování z padesátých let lokalita č. 1 Na letišti a č. 2 Stará Morava

Textová vysvětlivka k Obr. 3.: Bod 1 znázorňuje lokalitu č.1 Na letišti a bod 2 lokalitu č. 2 Stará Morava

Při porovnávání map leteckého snímkování z padesátých let s dnešními mapami (viz Přílohy) byl vyhodnocen vývoj studovaných lokalit. U lokality č. 1 (Na letišti) a č. 4 (Německé) dochází k pozvolnému zarůstání, přičemž u lokalit č. 2 (Stará Morava) a č. 3 (Pěnné) je zarůstání méně patrné. K čemuž dochází v důsledku neprůtočnosti koryta a následnému zanášení. Dochází k pozvolné sukcesi, tedy postupnému zazemnění a přeměně na terestrické ekosystémy. To je obecně považováno za největší problém u bývalých říčních ramen. Změna vodního režimu má efekt na diverzitu populací živočichů a rostlin. Jako vhodné revitalizační opatření pro tyto lokality bylo vyhodnoceno šetrné vytěžení zemního materiálu. Tento substrát je možné posléze přemístit na méně kvalitní biotopy, či využít např. pro zpevnění polních či lesních cest. Zbylé lokality č. 5 (Pod Jezem), č.6 (Mojena), č.7 (Dřevnice 1) a č.8. (Dřevnice 2) byly součástí mateřského toku.

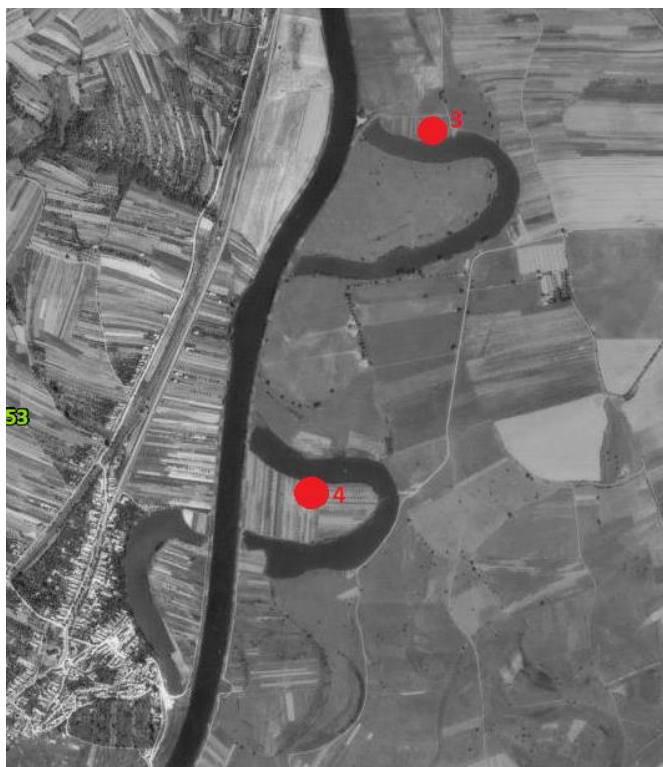
Obr. 6. Letecké snímkování z padesátých let lokalit č.3 Pěnné a č. 4 Německé

Textová vysvětlivka k Obr. 6.: Bod 3 znázorňuje lokalitu č. 3 Pěnné a bod č. 4 lokalitu č. 4 Německé

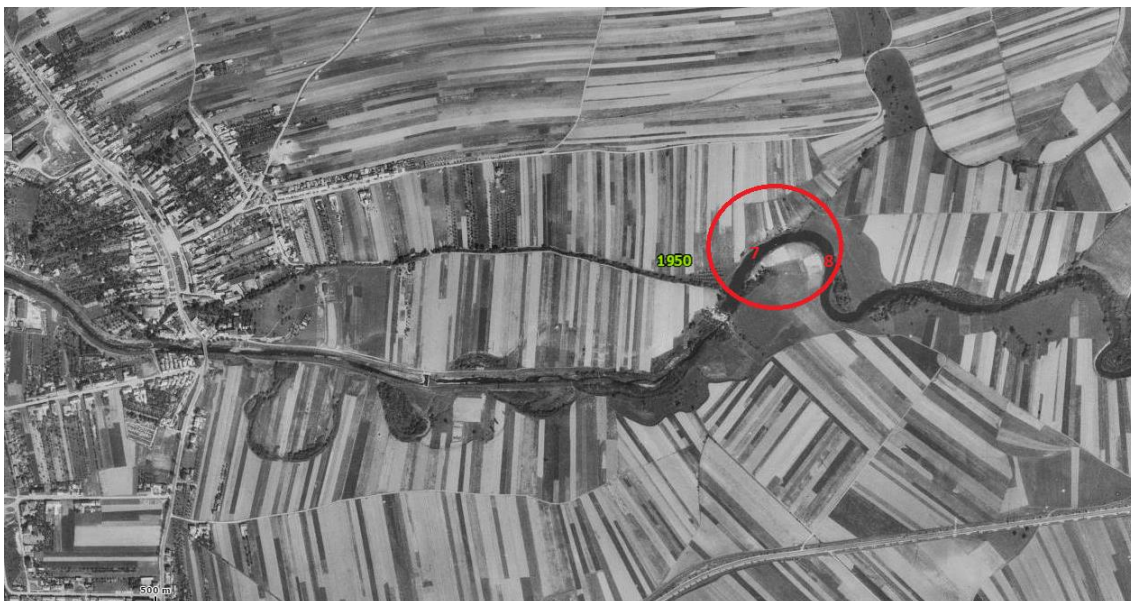
Obr. 10. Letecké snímkování z padesátých let lokalit č. 7 Dřevnice 1 a č. 8 Dřevnice 2

Textová vysvětlivka k Obr. 10.: číslo 7 znázorňuje umístění lokality č. 7 Dřevnice 1 a číslo 8 umístění lokality č. 8
