UNIVERZITA PALACKÉHO V OLMOUCI

VODOHOSPODÁŘSKÉ TVARY RELIÉFU

V POVODÍ SVITAVY

Diplomová práce

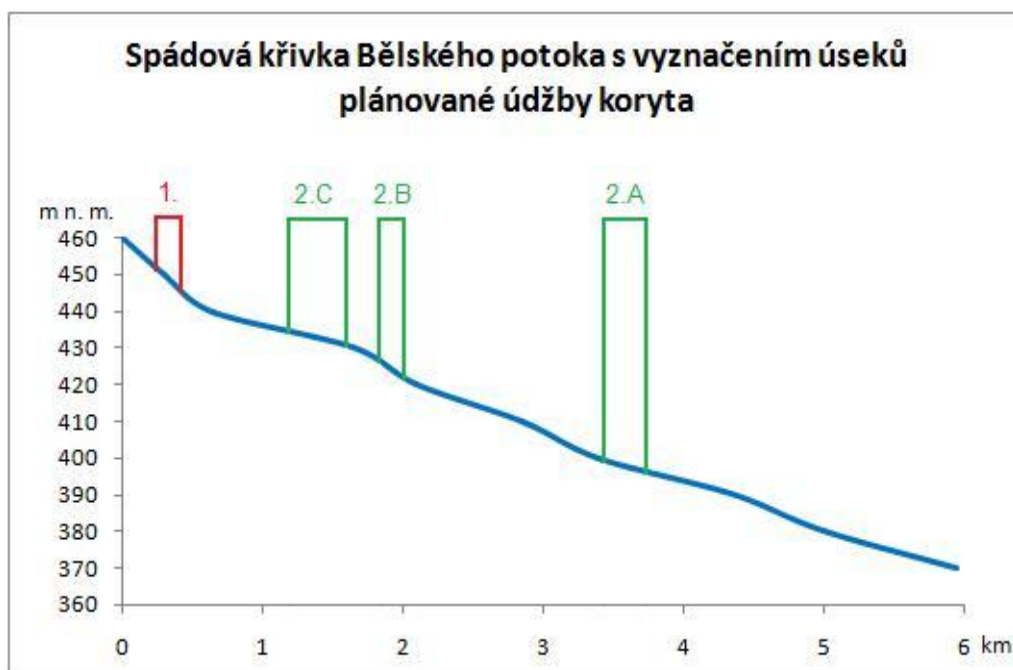
Graf 6: Spádová křivka Bělského potoka s vyznačením úseků plánované údržby koryta.

Následující graf 6 znázorňuje úseky koryta Bělského potoka, kterých se týká plánovaná údržba. Pod číslem 1. v grafu je zaznačena údržba části koryta v obci Lavičné, pod č 2.A, 2.B, 2.C potom údržba v obci Bělá nad Svitavou. Náplň jednotlivých úprav je podrobněji rozebrána pod grafem.

Údržba Bělského potoka v obci Lavičné (v grafu 6 č. 1.) se týká úseku od hranice katastrálních území Lavičné – Bělá nad Svitavou (5,338 km) po vyústění zatrubněné části toku v km 5,566 a všech souvisejících přítoků. Stavební úpravy zahrnují čištění koryta od nánosů, provedení probírky břehového porostu, čištění a opravu stávajícího podélného opevnění z betonových polovegetačních tvárnic, v chybějících místech nahrazení opevnění rovnantinou z lomového kamene a opravu stávajících příčných objektů (Džuba, M., 2009a).

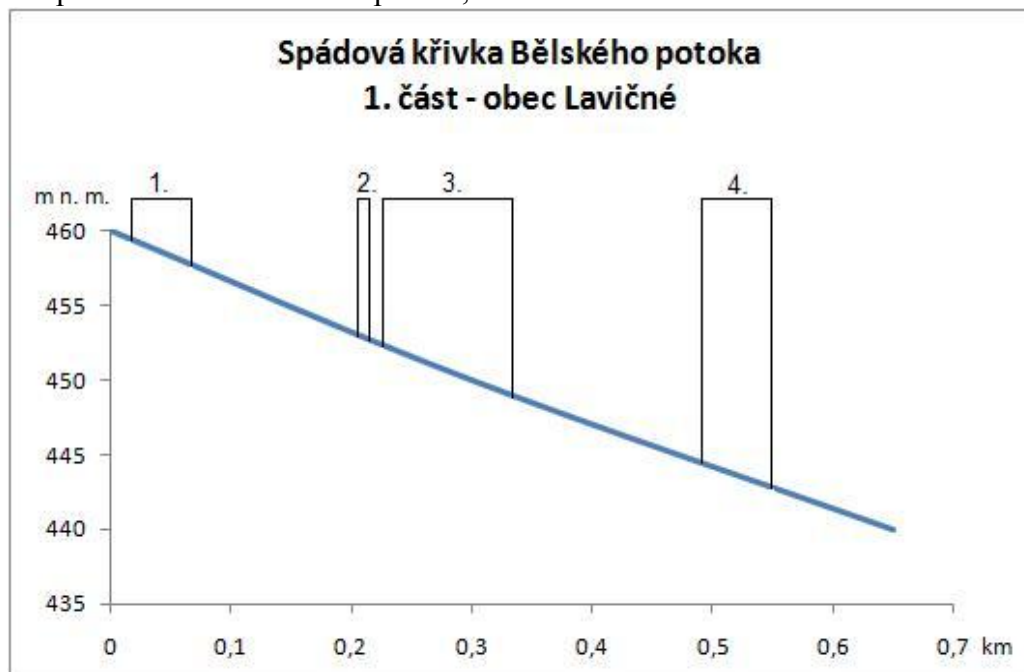
Graf 7: Spádová křivka Bělského potoka, 1. část – obec Lavičné

4. Běh potoka je na levé straně zpevněn rovnaninou z lomového kamene v relativně dobrém technickém stavu. Je zachován lichoběžníkový tvar průtočného profilu koryta Bělského potoka.

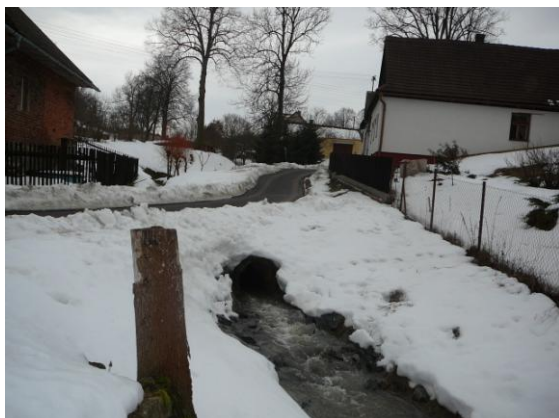
Obr.4: Zatrubnění Bělského potoka. (2.)

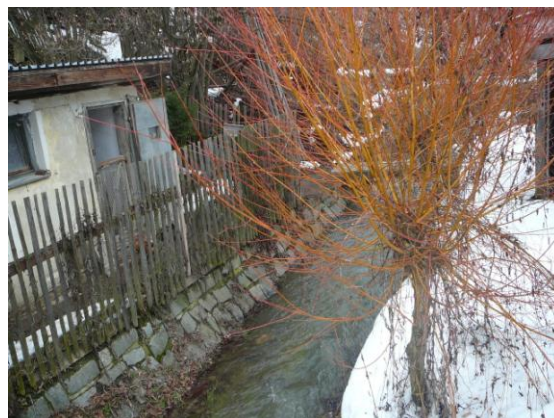
Obr. 5: Břeh zpevněný rovnáninou z lomového kamene. (4.)

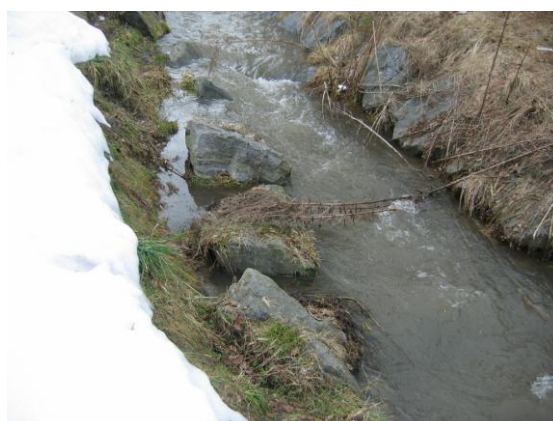
Obr. 11: Sesypané opevnění z lomového kamene do koryta potoka. (4.)

V letech 1999 – 2009 bylo Lesy ČR, s. p. upraveno 1,93 km koryta Bělského potoka. Vlivem přirozeného vývoje toku a výmolné činnosti vody byly však tyto úpravy na řadě míst narušeny. V některých úsecích došlo k sesypání opevnění lomovým kamenem, které teď tvoří překážku na toku. Přestože bylo koryto potoka vyhloubeno a vyčištěno od splavenin, dochází k jejich novému ukládání a tím ke snižování průtočného profilu. Místa, kterých se prozatím stavby a úpravy nedotkly, jsou většinou zarostlá neudržovanou vegetací a průtočný profil je zanesen usazeninami, na kterých se uchytává vegetace snižující průtočnost vody korytem. Bude potřeba dalších investic, dalších staveb a úprav, které by stav zlepšily. Velkou roli bude hrát pravidelná údržba koryta toku.

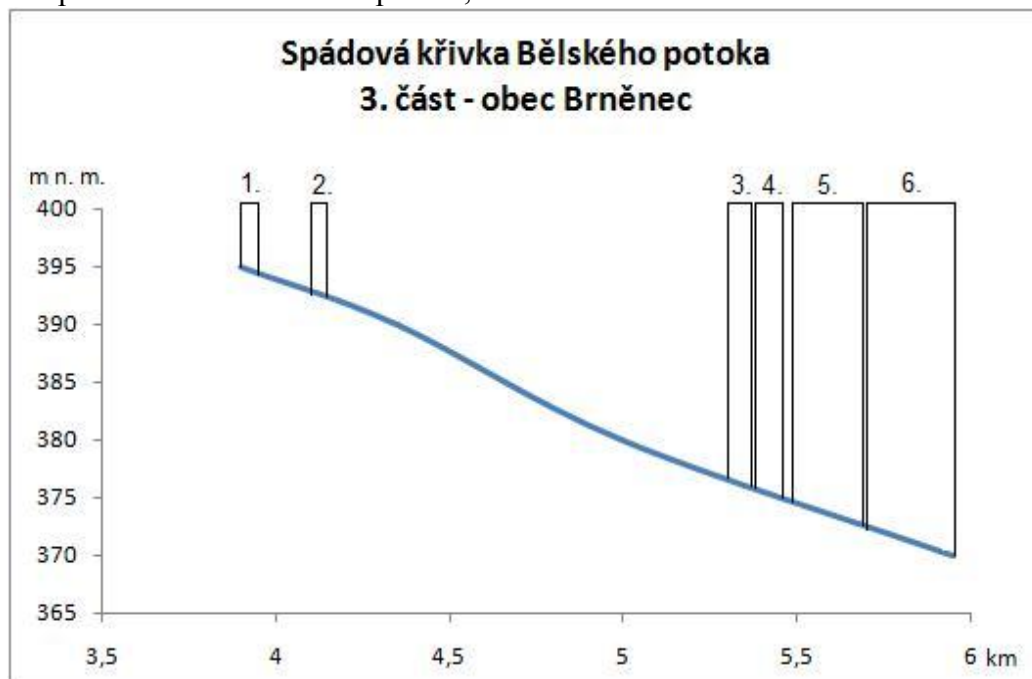
Graf 9: Spádová křivka Bělského potoka, 3. část – obec Brněnec

1. Bělský potok zde přirozeně meandruje, není nijak upraven. V místech, kde se potok přirozeným vývojem koryta dostává do bezprostřední blízkosti silnice II. třídy číslo 363, tuto silnici podemílá a hrozí nebezpečí zřícení okraje silnice do koryta, zvláště při průjezdech těžkých automobilů či autobusů. Situace je prozatím řešena pouze výstražnou dopravní značkou pro projíždějící řidiče.
2. Místo častých rozlivů Bělského potoka. V tomto úseku není potok nijak upraven. Vede přes něj řada mostků, které mohou způsobovat problémy při zvýšené hladině vody.

4. V této části Bělský potok bezprostředně sousedí se silnicí II. třídy č. 363, proto zde z technických a bezpečnostních důvodů byla postavena na pravém břehu opěrná zeď z lomového kamene zasazeného do betonového lože. Na posledních 30 metrech (po proudu) tohoto úseku jsou tři mostky s nedostatečnou kapacitou vedoucí k soukromým pozemkům. Při zvýšeném průtoku vody korytem mohou mostky způsobovat problémy s rozlivem potoka na přilehlou pozemní komunikaci.

5. Tento úsek Bělského potoka byl spravován při stavbě Bělský potok II. v obci Brněnec. Břehy jsou opevněny převážně lomovým kamenem do betonového lože. Tvar průtočného profilu je lichoběžníkový. V místech, kde by mohla být narušena stabilita silnice II. třídy 363 má průtočný profil tvar jednostranného lichoběžníku, kde svislou část tvoří opěrná zeď. V místech s nedostatečným prostorem byl vybudován obdélníkový profil, kdy obě strany slouží jako opěrné zdi.

6. Úsek Bělského potoka, který byl opraven při stavbě v roce 2004 (Bělský potok I. v obci Brněnec). Břehy jsou zde zpevněny lomovým kamenem. Úsek je zakončen ústím Bělského potoka do řeky Svitavy. V místech zaústění potoka byl v rámci stavby stabilizován také pravý břeh řeky Svitavy. Asi 50 metrů od ústí směrem proti proudu Bělského potoka jsou dva mosty s nedostatečnou kapacitou vedoucí do prostor bývalé textilní továrny Vitka. V těchto místech dochází při zvýšení hladiny potoka k častým rozlivům vody.

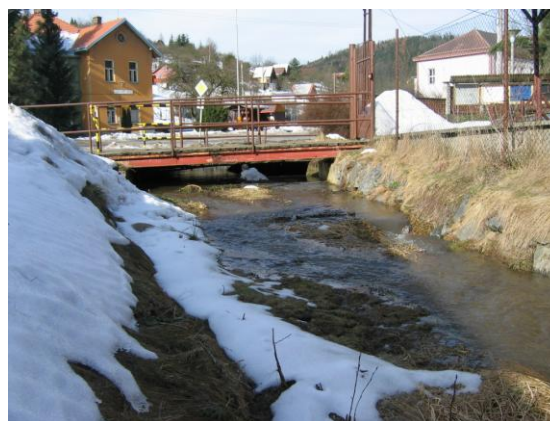
Obr. 15: Mosty s nedostatečnou kapacitou u bývalé textilní továrny. (6.)

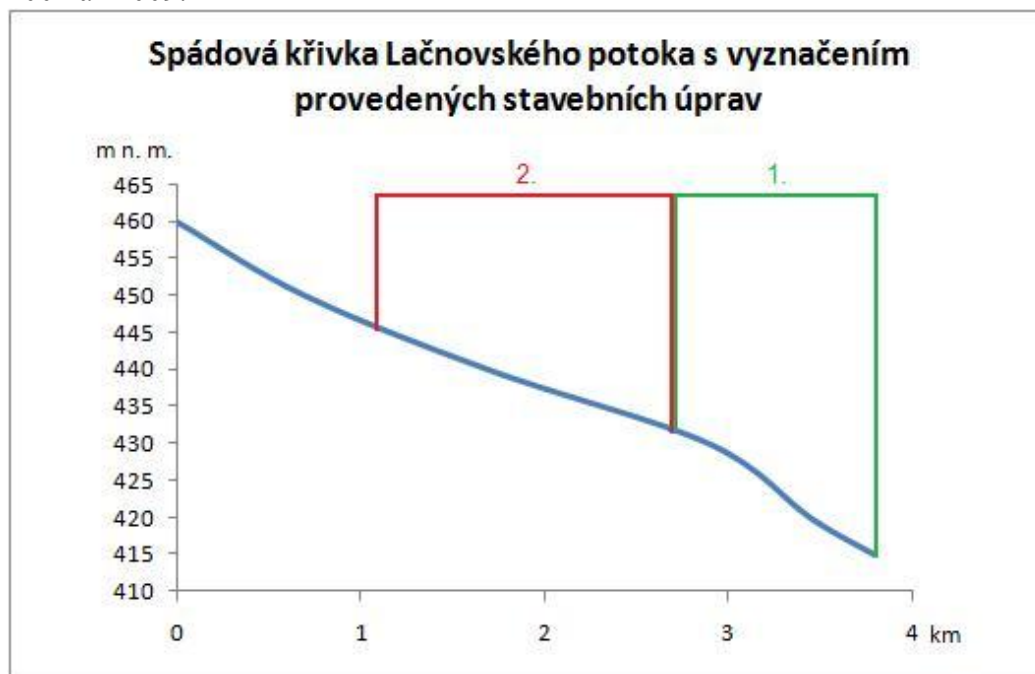
Graf 10: Spádová křivka Lačnovského potoka s vyznačením provedených stavebních úprav z let 2004 až 2009.

opatření na Lačnovském potoce realizovaná v letech 2004 – 2006. S touto etapou úprav souvisí také vybudování Suché nádrže I. a Suché nádrže II. na pravém břehu Lačnovského potoka v katastrálním území Moravský Lačnov. Pod číslem 2. je označena druhá etapa protipovodňových opatření na Lačnovském potoce realizovaná v letech 2008 – 2010. Obě stavby společně řeší celý úsek Lačnovského potoka, který prochází zástavbou.

První etapa protipovodňových opatření na Lačnovském potoce započala v březnu roku 2004. Hlavní stavební práce skončily rokem 2005. V roce 2006 byly dokončeny terénní a sadové úpravy. Cílem první etapy protipovodňových opatření bylo zkapacitnění koryta Lačnovského potoka v délce 1,344 km (říční km 0,00 – 1,344) a výstavba dvou pravobřežních poldrů. Investorem úpravy koryta a výstavby poldrů byla Zemědělská vodohospodářská správa s. p. Rekonstrukce mostů a lávek a s tím související přeložky inženýrských sítí byly financovány z rozpočtu města Svitavy (Tměj, J., 2004).

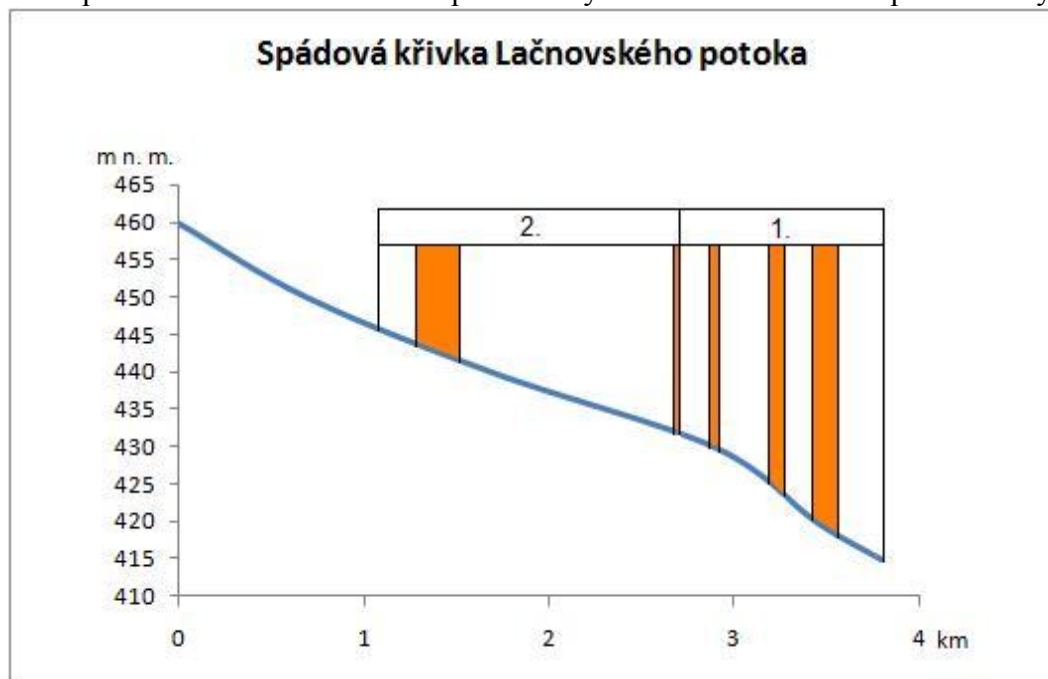
Graf 11: Spádová křivka Lačnovského potoka s vyznačením stavebních úprav na korytě.

2. Druhá etapa protipovodňových opatření na Lačnovském potoce, byla zahájena v roce 2008 a bude dokončena letos, v roce 2010. V tomto úseku se žádné naplaveniny nevyskytují, průtočné koryto je vyčištěno. Místy zbývá dodělat opevnění břehů, dokončit stavbu mostků a lávek a realizovat terénní a sadbové úpravy.

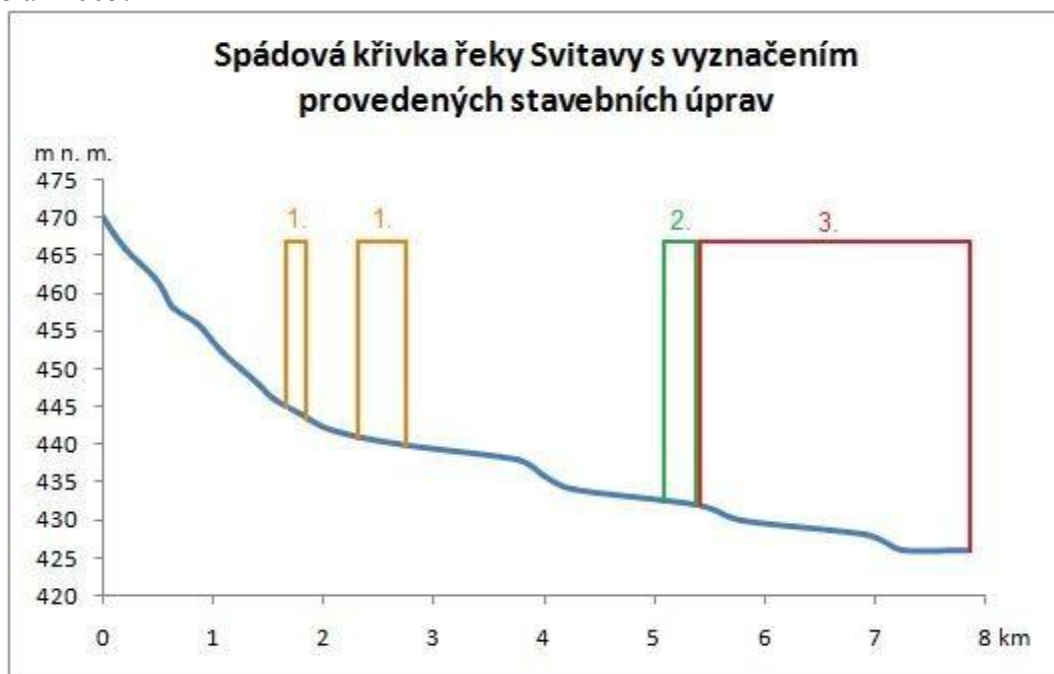
Graf 12: Spádová křivka řeky Svitavy s vyznačením provedených stavebních úprav z let 1998 až 2005.

První etapa protipovodňových opatření na korytě řeky Svitavy byla realizována v letech 1999 až 2000. Hlavním cílem této etapy byla přeložka toku Svitavy v ulici Školní a na Komenského náměstí. Cílem akce byla úplná přestavba mostu ve Školní ulici, zvýšení jeho průtočnosti na Q₅₀ a odstranění zatrubněného koryta řeky. Pro realizování těchto záměrů musela být odstraněna budova I. základní školy na Komenského náměstí. Po zbourání školy bylo zatrubnění s nedostatečnou kapacitou pod komunikací nahrazeno otevřeným korytem a obdélníkovým průtočným profilem s opěrnými zdmi z lomového kamene v betonovém loži. Spolu s přeložkou koryta musela být provedena také přeložka inženýrských sítí a vybudování kanalizace. Celkové náklady za realizovaná opatření se vyšplhaly na 32,5 mil. Kč. Na financování se podílelo město Svitavy, Povodí Moravy s. p. a Voda a sport s. r. o. Tyto úpravy chtělo Povodí Moravy realizovat již v roce 1990, město Svitavy však bourání školy zavrhl (MěÚ Svitavy, kol. autorů, 2005).

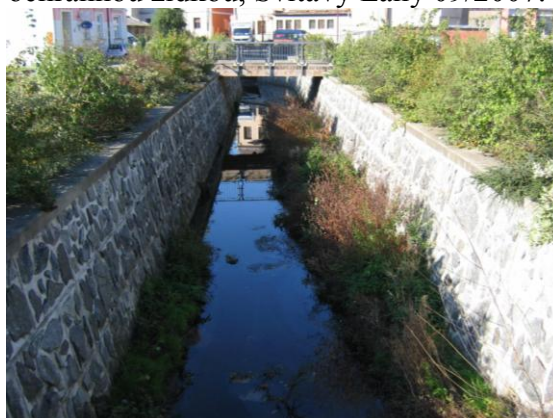
Obr. 24: Přeložka řeky Svitavy v ul. Školní a na Komenského nám., s patrnými nánosy usazenin a vegetací v korytě, 09/2007. (5.)
