**ZNEČIŠTĚNÍ ŘEKY BEČVY**

**BAKALÁŘSKÁ PRÁCE**

**Pollution of the river Bečva**

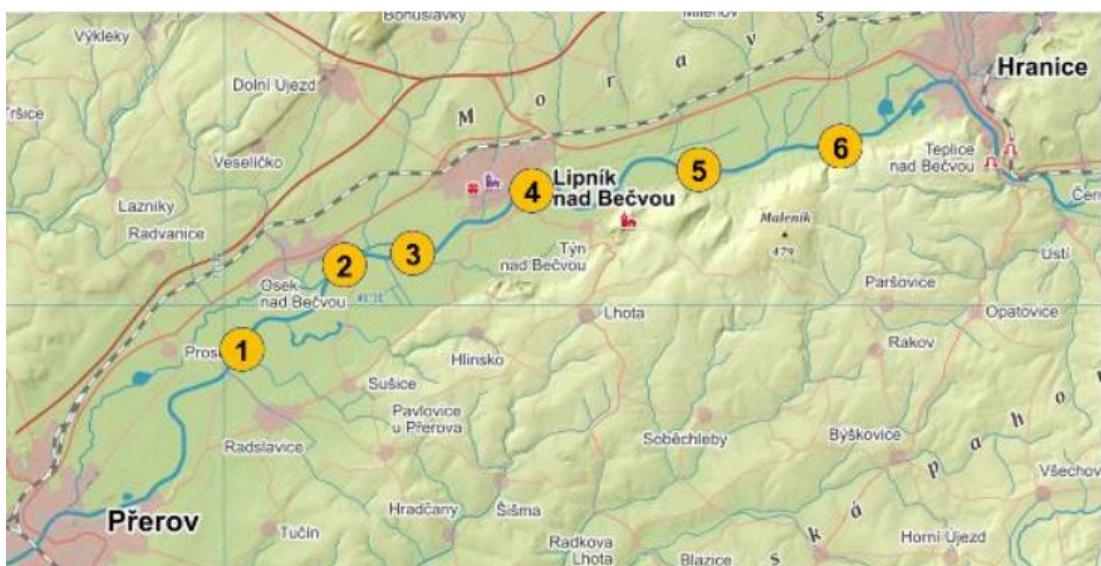
Obrázek 1 Mapa monitoringu rybího společenstva

Dále byl proveden monitoring rybího společenstva na řece od Hranic na Moravě po Přerov. Na tomto úseku bylo zvoleno šest profilů, na kterých monitoring

probíhal a to konkrétně: Grymov (1), Oldřichov (2), Strhanec (3), Lipník (4), Zadní Familie (5) a rybáře (6). Odchyt ryb byl proveden pomocí elektrického agregátu a po odlovu byli zaneseny druhé příslušnosti a velikosti vylovených ryb. Výsledky ukázali výskyt celkem čtrnácti druhů ryb a to: štika obecná, plotice obecná, jelec proudník, jelec tloušť, ostroretka stěhovavá, hrouzek dunajský, střevlička východní, parma obecná, ouklej obecná, ouklejka pruhovaná, podoustev říční, hořavka duhová, mřenka mramorová, okoun říční. Z toho dominantní druhy v dané lokalitě tvořili jelec tloušť, ouklejka pruhovaná a ostroretka stěhovavá (*Halačka, Vetešník, 2020*).

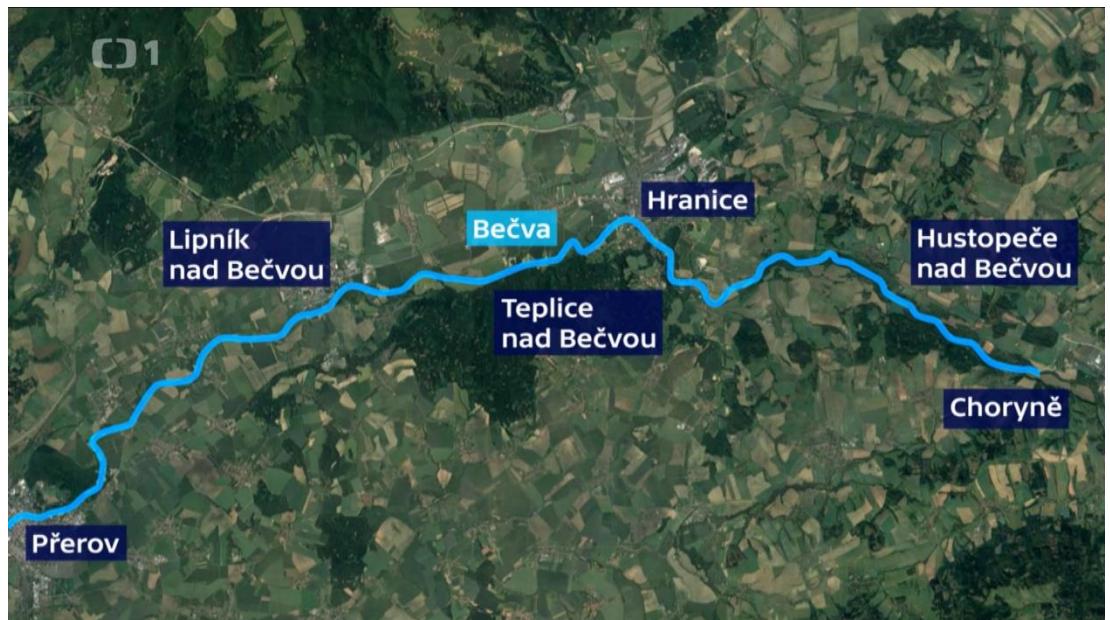
Obrázek 3 Mapa znečištěného úseku (Reportéři ČT)

40 tun ryb na úseku dlouhém 40 km od Choryně, která je kousek po proudu od Valašského meziříčí, přes Hustopeče nad Bečvou, Hranice, Teplice nad Bečvou, Lipník nad Bečvou až po Přerov. Na tomto úseku ryby v řece uhynuly důsledkem úniku velkého množství kyanidů do řeky, což potvrdilo několik laboratoří, které zpracovávaly vzorky, které byly odebrány po havárii. Aby kyanidy způsobili takto masivní úhyn ryb, muselo dojít k úniku opravdu obrovského množství, ministr životního prostředí Richard Brabec hovoří o desítkách až stovkách kilo (*ČT 24, 2020, b.*).

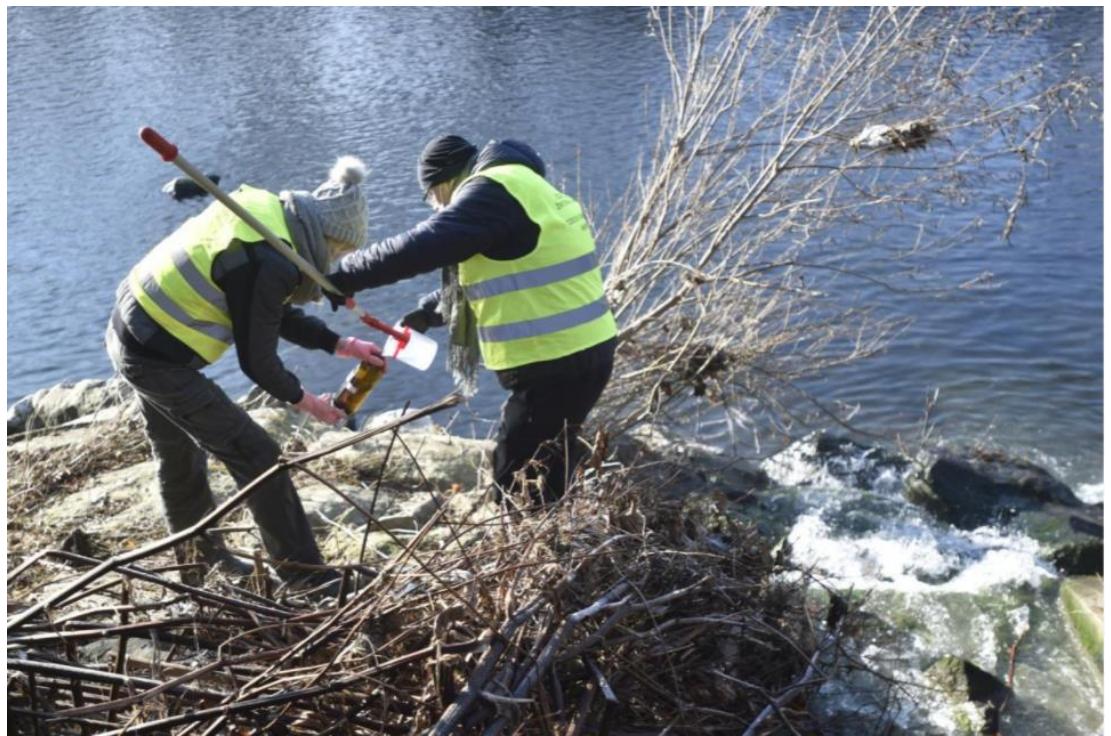
Obrázek 9 Odběr vzorků vody (Dalibor Gluck, ČTK)

ale některé se rozlily v autě a další byly úředně nepoužitelné. Nakonec se tak může pracovat s jediným vzorkem ze dne havárie. Podle sněmovní vyšetřovací komise budí otázky zejména právě odběr vzorků a postup úředníků české inspekce životního prostředí.
