**ZNEČIŠTĚNÍ ŘEKY BEČVY**

**BAKALÁŘSKÁ PRÁCE**

Znečištění řeky Bečvy

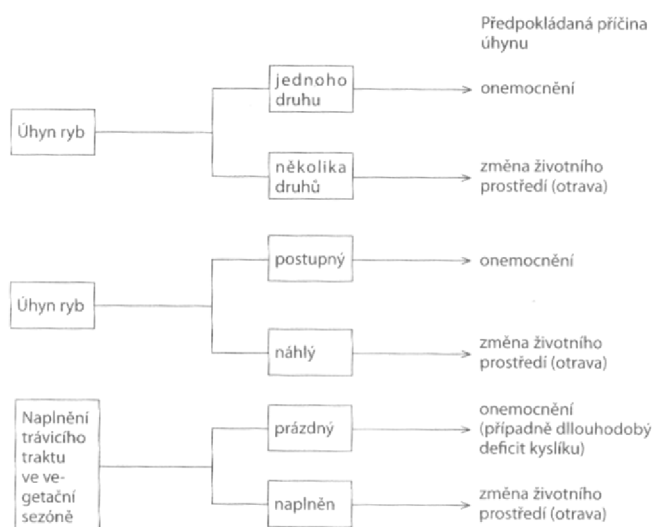
Rozhodovací diagram při zjišťování úhynu ryb (Svobodová a kol., 2011)

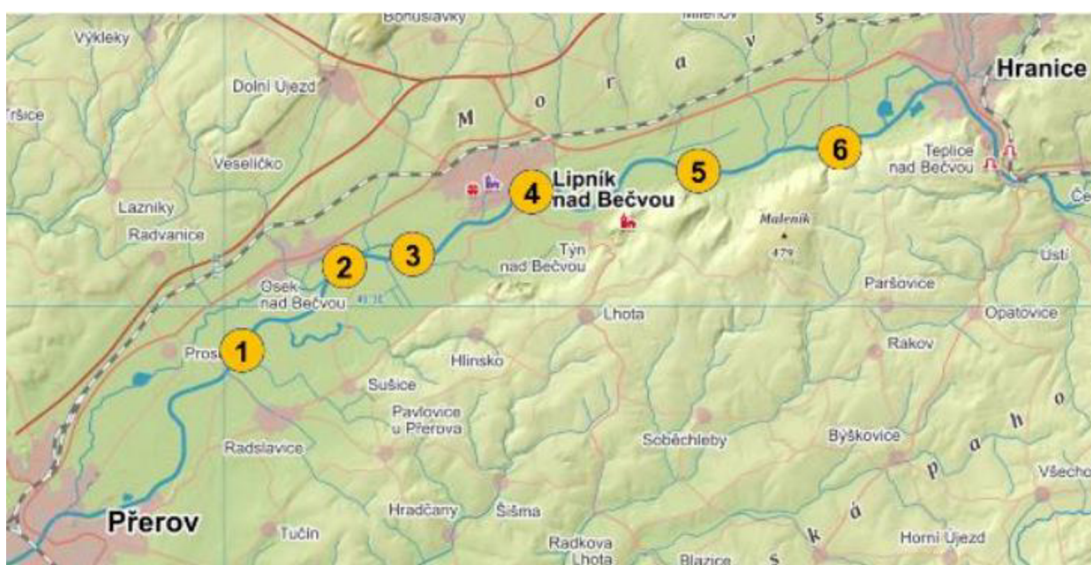
probíhal a to konkrétně: Grymov (1), Oldřichov (2), Strhanec (3), Lipník (4), Zadní Familie (5) a rybáře (6). Odchyt ryb byl proveden pomocí elektrického agregátu a po odlovu byli zaneseny druhé příslušnosti a velikosti vylovených ryb. Výsledky ukázali výskyt celkem čtrnácti druhů ryb a to: štika obecná, plotice obecná, jelec proudník, jelec tloušť, ostroretka stěhovavá, hrouzek dunajský, střevlička východní, parma obecná, ouklej obecná, ouklejka pruhovaná, podoustev říční, hořavka duhová, mřenka mramorová, okoun říční. Z toho dominantní druhy v dané lokalitě tvořili jelec tloušť, ouklejka pruhovaná a ostroretka stěhovavá (*Halačka, Vetešník, 2020*).

Obrázek 1 Mapa monitoringu rybního společenstva

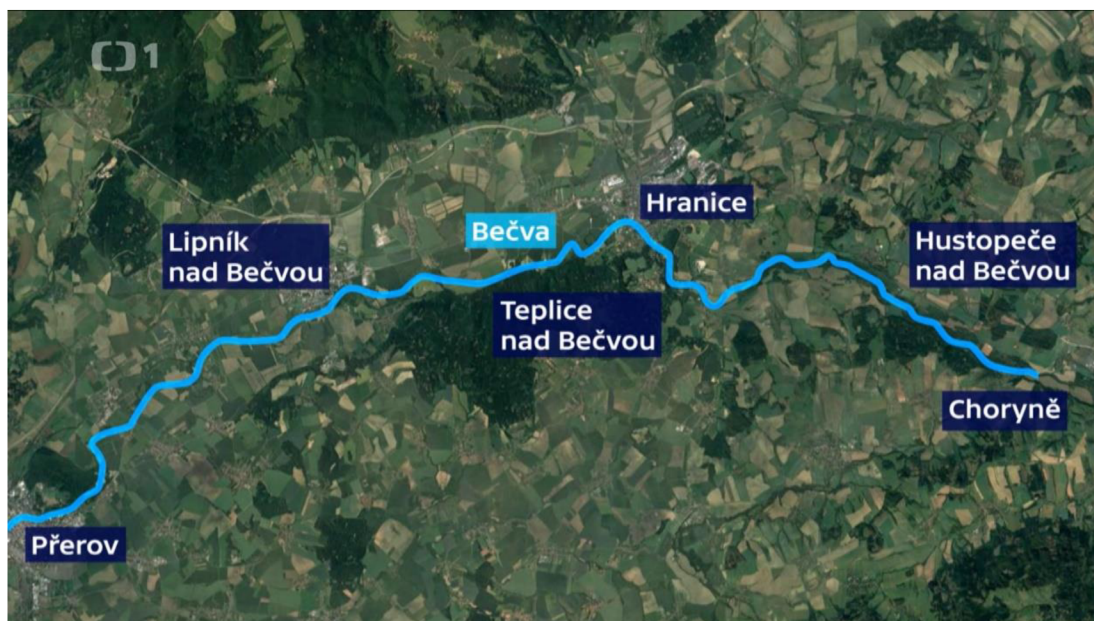
Obrázek 3 Mapa znečištěného úseku (Reportéři ČT)

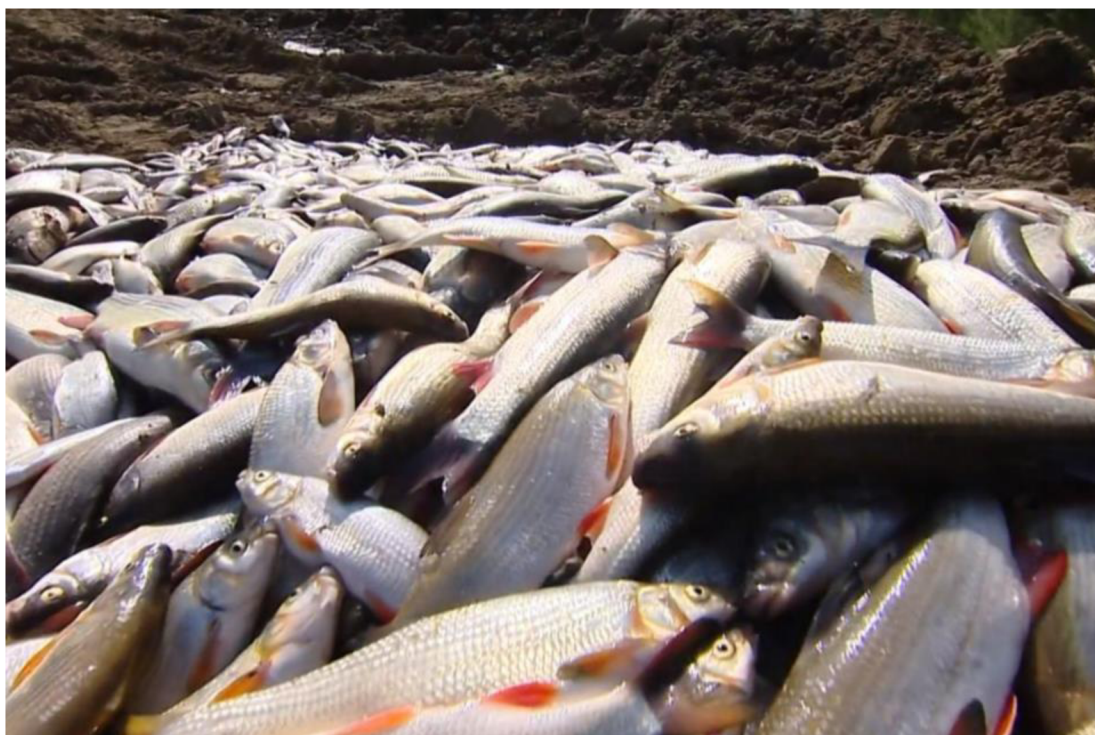
*Obrázek 2 Vytažené mrtvé ryby po havárii (ČT24)*

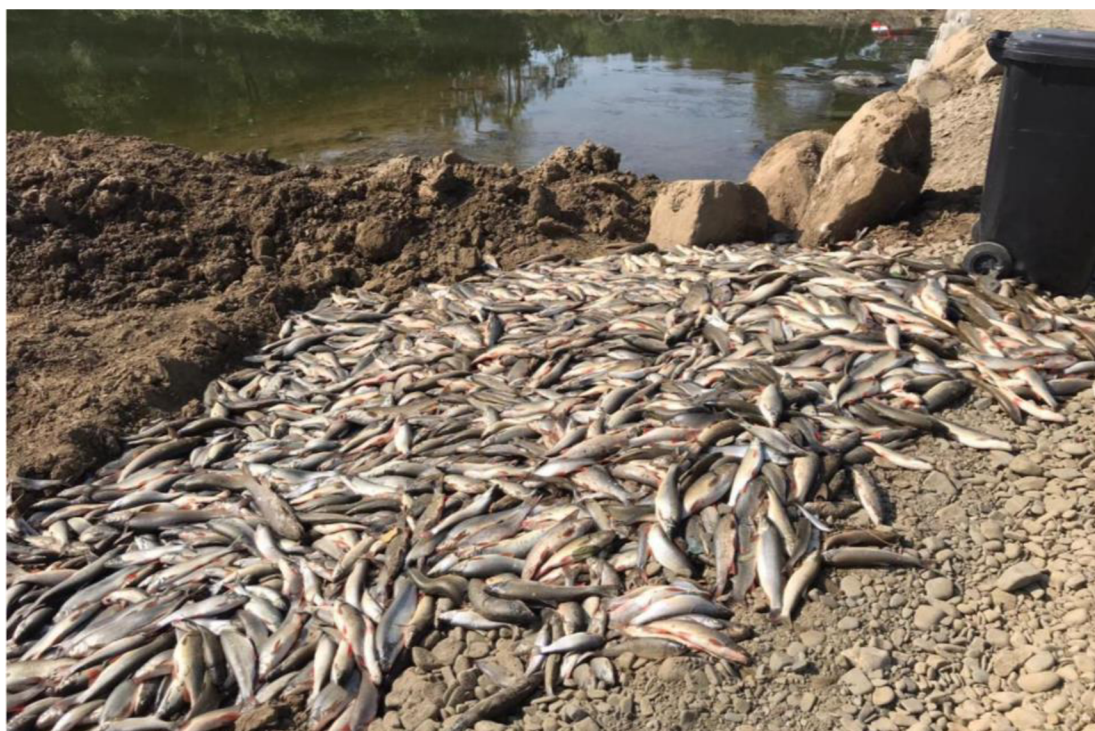
*Obrázek 3 Vytažené mrtvé ryby po havárii (Martin Laštůvka, ČT 24)*

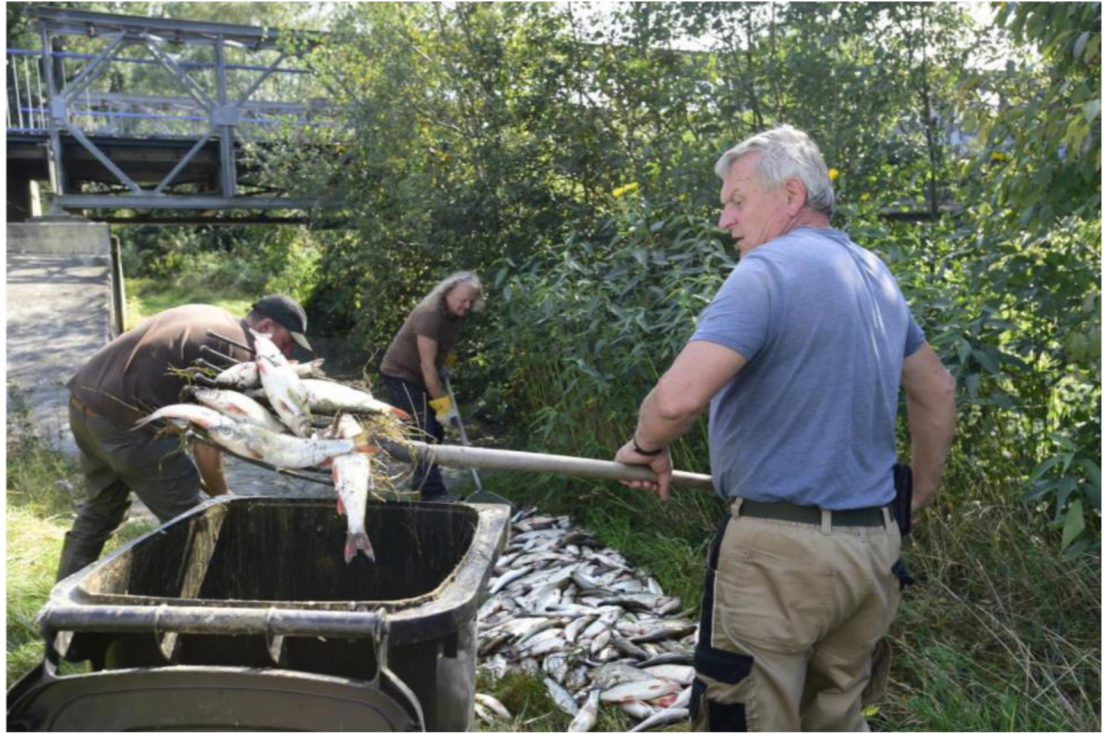
*Obrázek 4 Nakládání mrtvých ryb po havárii (Luděk Peřinka, ČTK)*

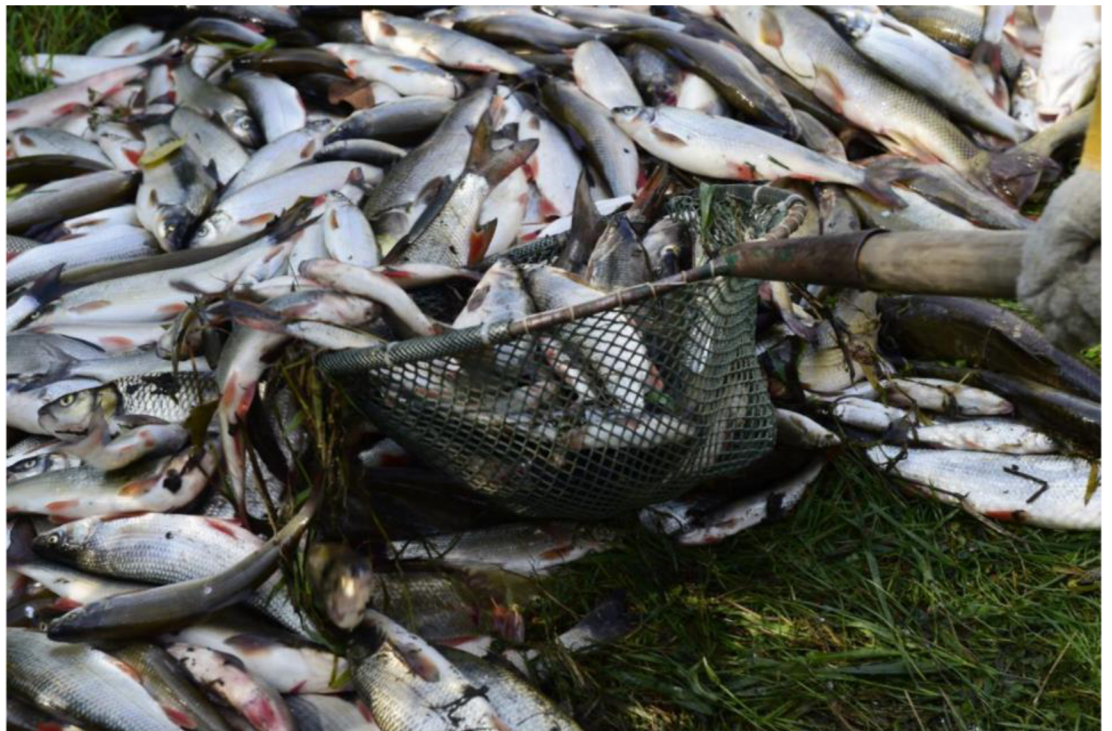
*Obrázek 5 Vytažené mrtvé ryby po havárii (Luděk Peřinka, ČTK)*

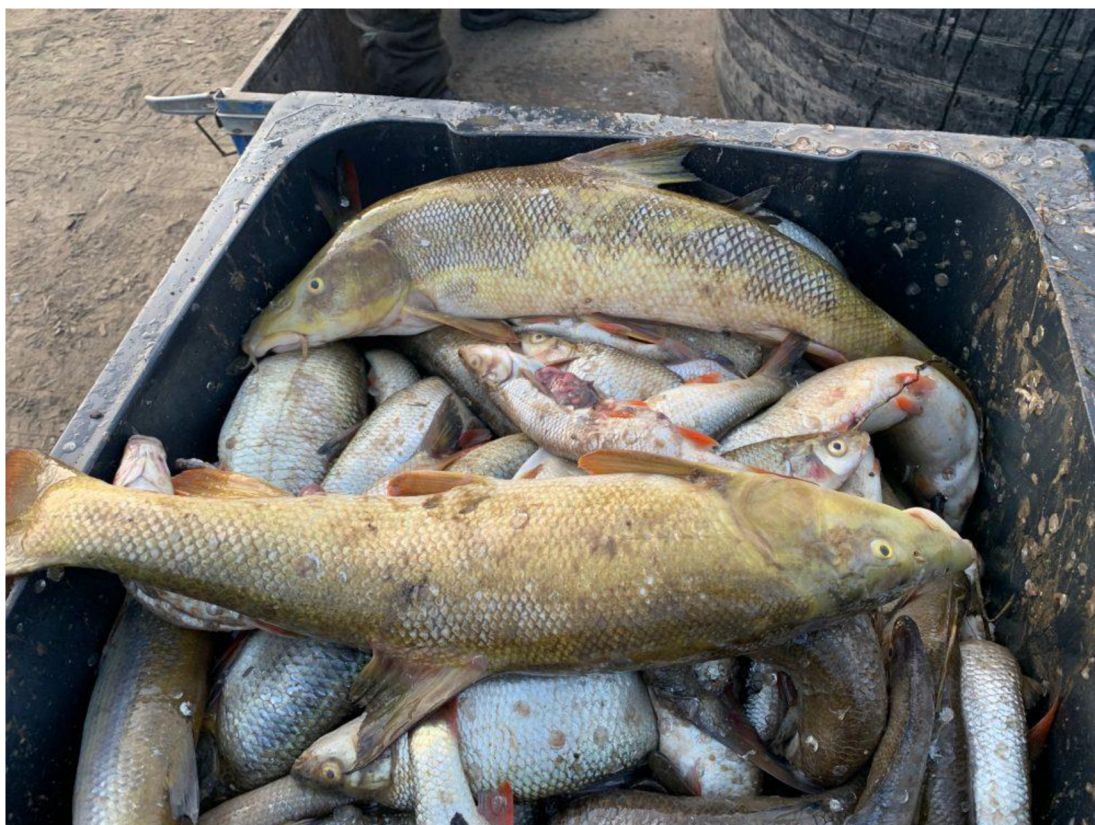
*Obrázek 6 Mrtvé ryby po havárii připravené na odvoz do kaflérie (Lenka Kratochvílová, Český rozhlas)*

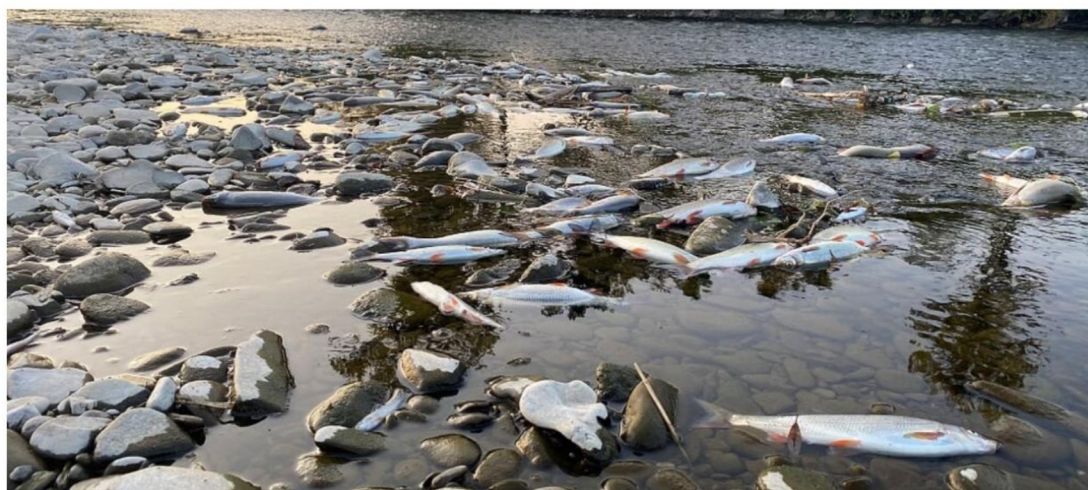
*Obrázek 7 Mrtvé ryby v řece po havárii (Miroslav Přikryl, Český rybářský svaz)*

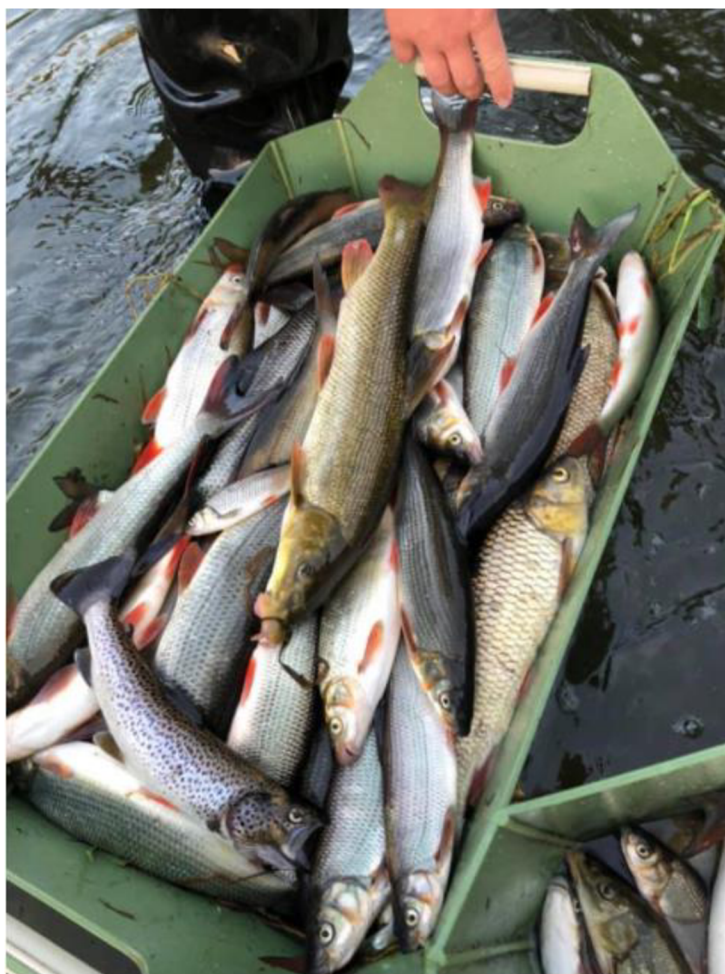
Obrázek 8 Mrtvé ryby po havárii (Ondřej Kašpar, Ekolist.cz)

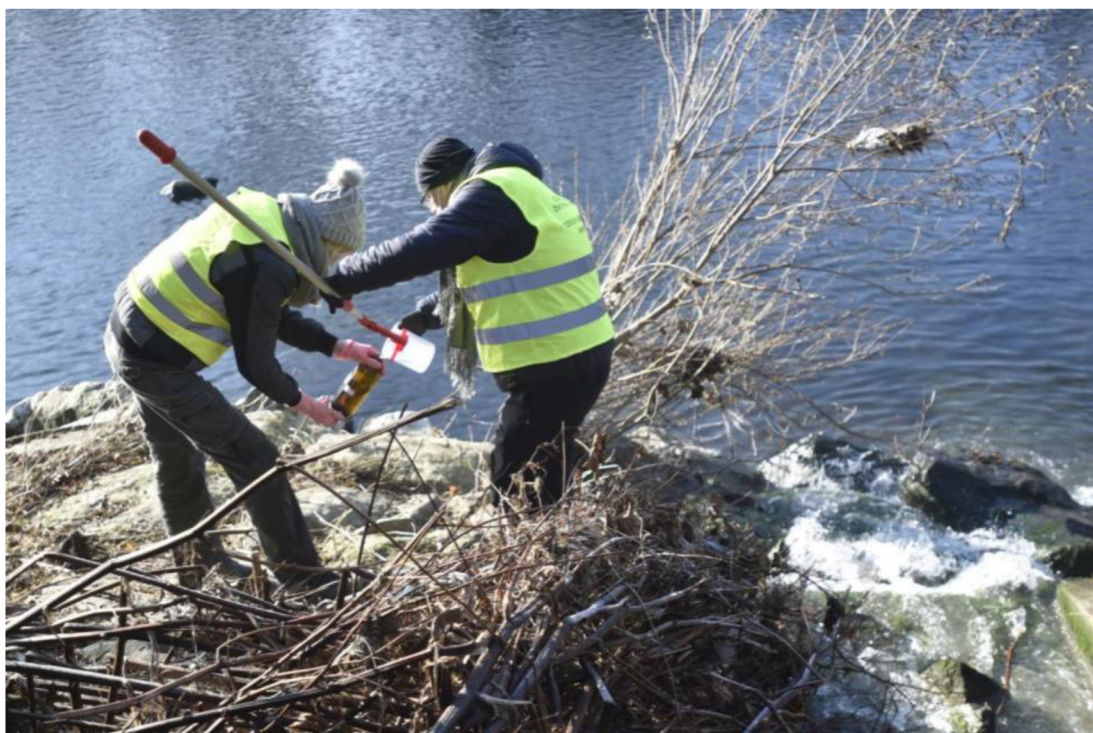
Obrázek 9 Odběr vzorků vody (Dalibor Gluck, ČTK)

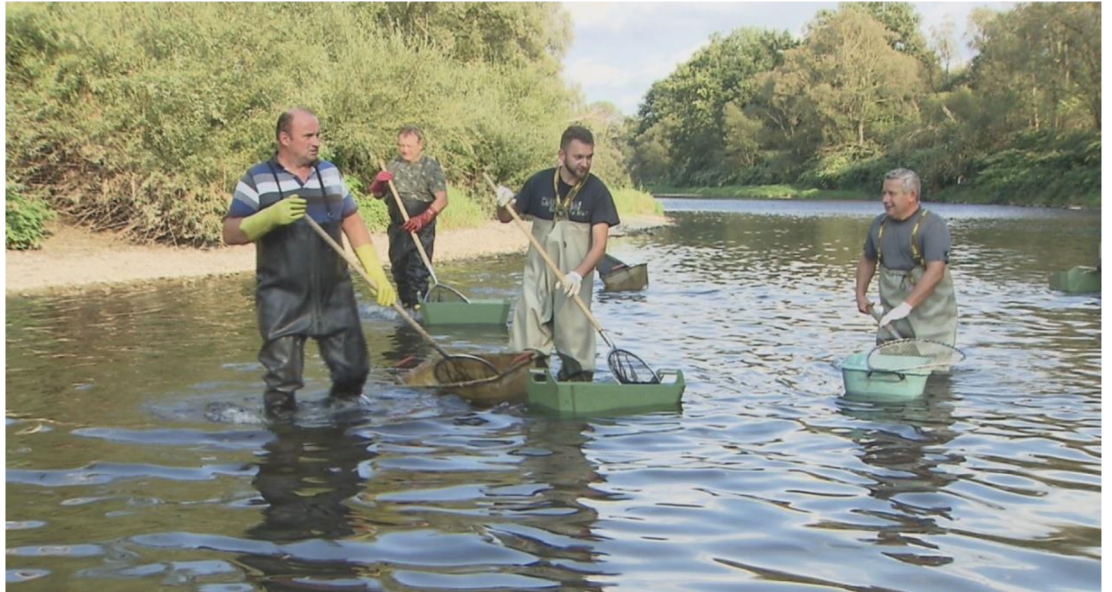
*Obrázek 10 Rybáři, kteří loví mrtvé ryby (Reportéři ČT)*

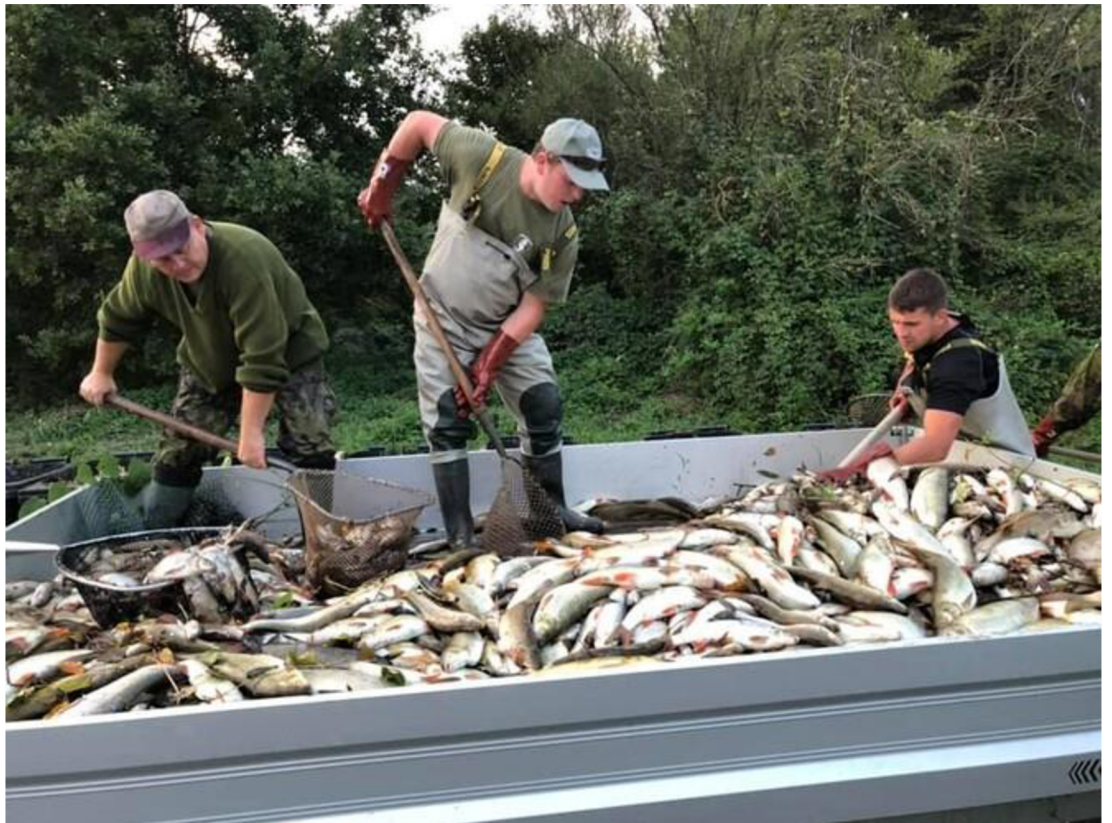
*Obrázek 11 Nakládání mrtvých ryb po havárii (Ondřej Kašpar, Ekolist.cz)*
