PŘEHRADA PLUMLOV A OCHRANA OBYVATELSTVA

Bakalářská práce

Title of the thesis: Plumlov dam and protection of the population

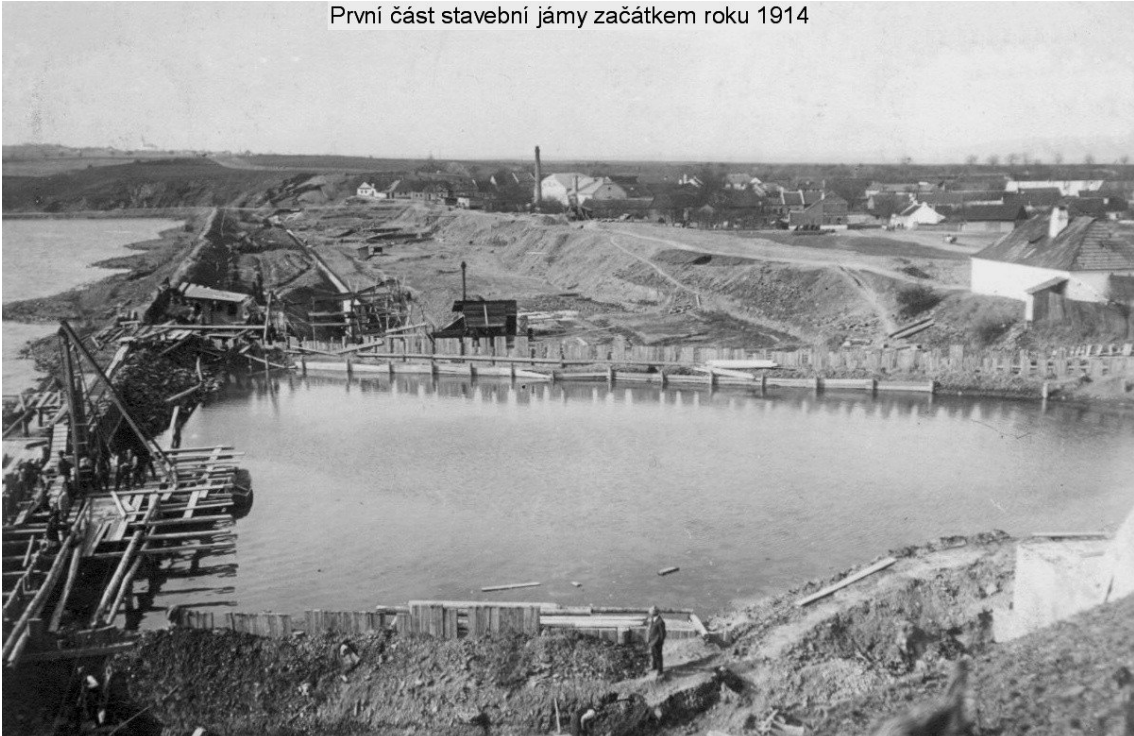
První část stavební jámy začátkem roku 1914

Obrázek 3. Stavební jáma Plumlovské přehrady (zdroj: Obecní úřad Mostkovice)

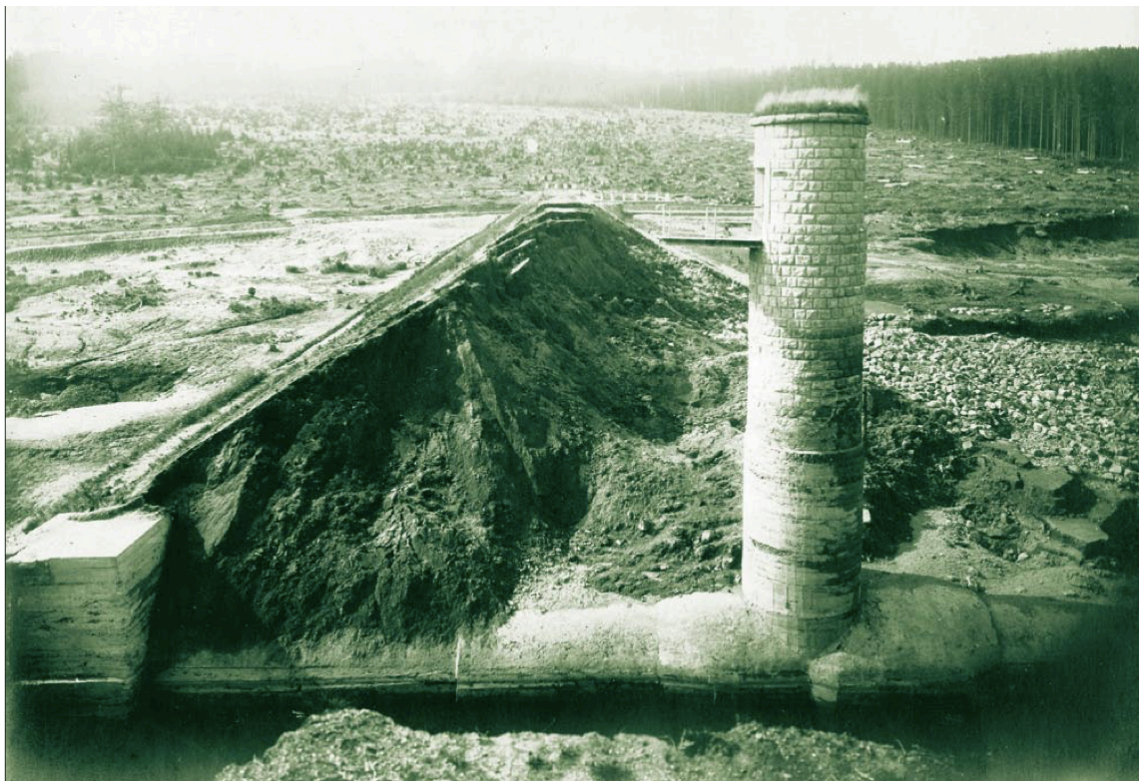
Obrázek 5. Protržená hráz přehrady Desná (zdroj: Státní okresní archiv Jablonec nad Nisou)

Jelikož se přehrada protrhla necelé 4 roky po tragické události na přehradě Desné v Jizerských Horách, kde v září 1916 došlo také k protržení hráze (Obrázek 5), a to pouhých 10 měsíců po kolaudaci (Broža, 2005), lidé mající tuto tragédie stála na paměti se báli, že podobná tragédie by se mohla opakovat i zde a následná průlomová vlna by mohla způsobit podobné škody jako na přehradě Desné, kde došlo k obrovským materiálním škodám, ale především měla za následek 65 obětí (Šámalová, 2016).

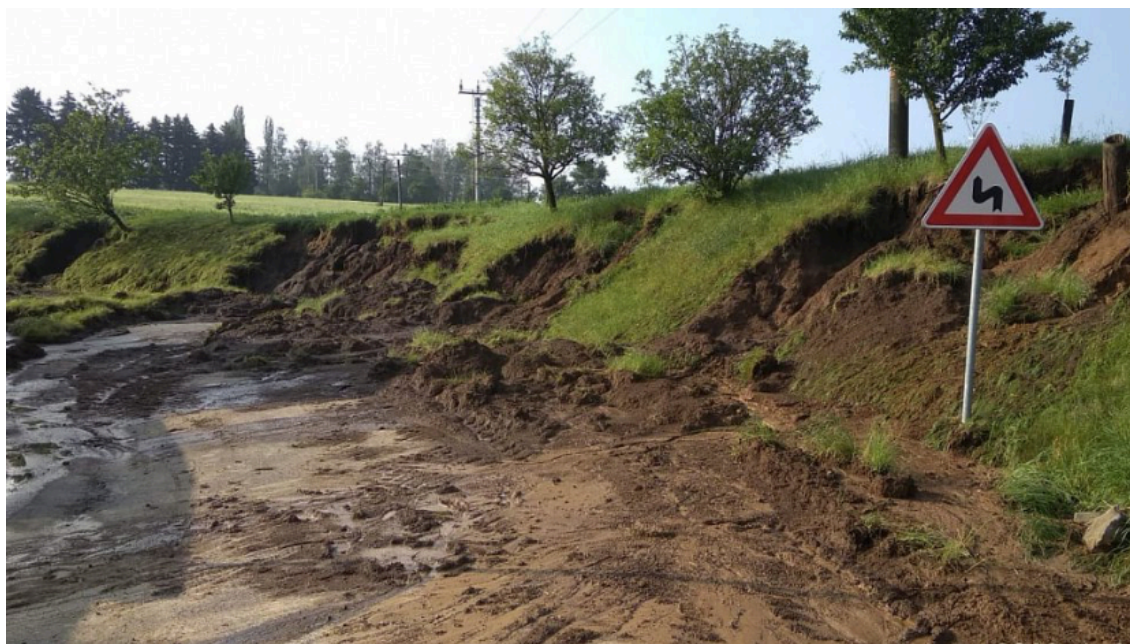
Obrázek 9. Sesunutý svah na vozovku o obce Pavlovice na Prostějovsku (Denik.cz, 2019)

Silný přívalový déšť tentokrát 13. 6. 2019, který se vyhnul Prostějovu, ale zasáhl obce v okolí, například Pavlovicích (Obrázek 9) zapříčinil menší sesuvy půdy na místní komunikaci, které zablokoval (Vysloužil, 2019a).

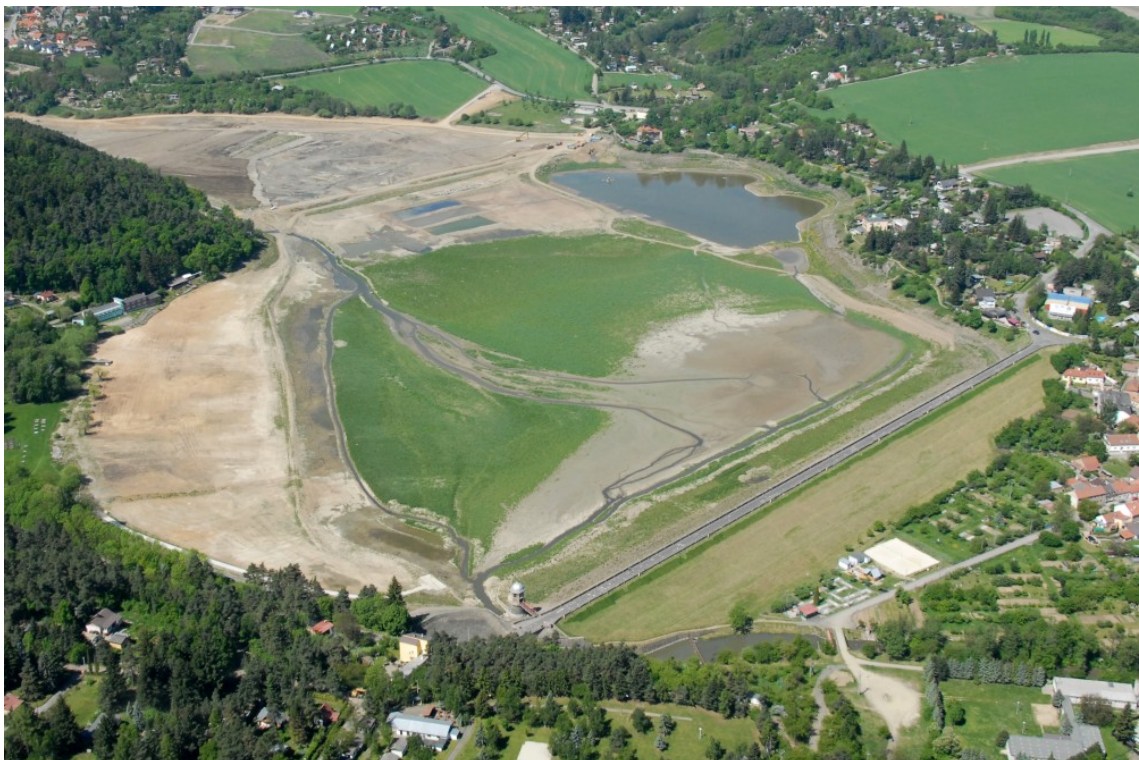
Obrázek 11. Vypuštěná přehrada během odstraňování sedimentů (Povodí Moravy s.p., 2019)

V roce 2008, proto zahájilo Povodí Moravy, projekt, který měl za cíl říčku Hloučelu a Plumlovskou přehradu zbavit co největšího množství sedimentů, které se zde nashromáždily jako důsledek zemědělské činnosti a vypouštění odpadních vod do Hloučely, které vedlo k nadměrnému přísunu živin pro sinice. Po vypuštění Přehrady v roce 2010 (Obrázek 11) bylo následně odbagrováno přes 236 000 m³ sedimentů, které každý rok způsobovaly masivní výskyt sinic (Povodí Moravy s.p., 2012)

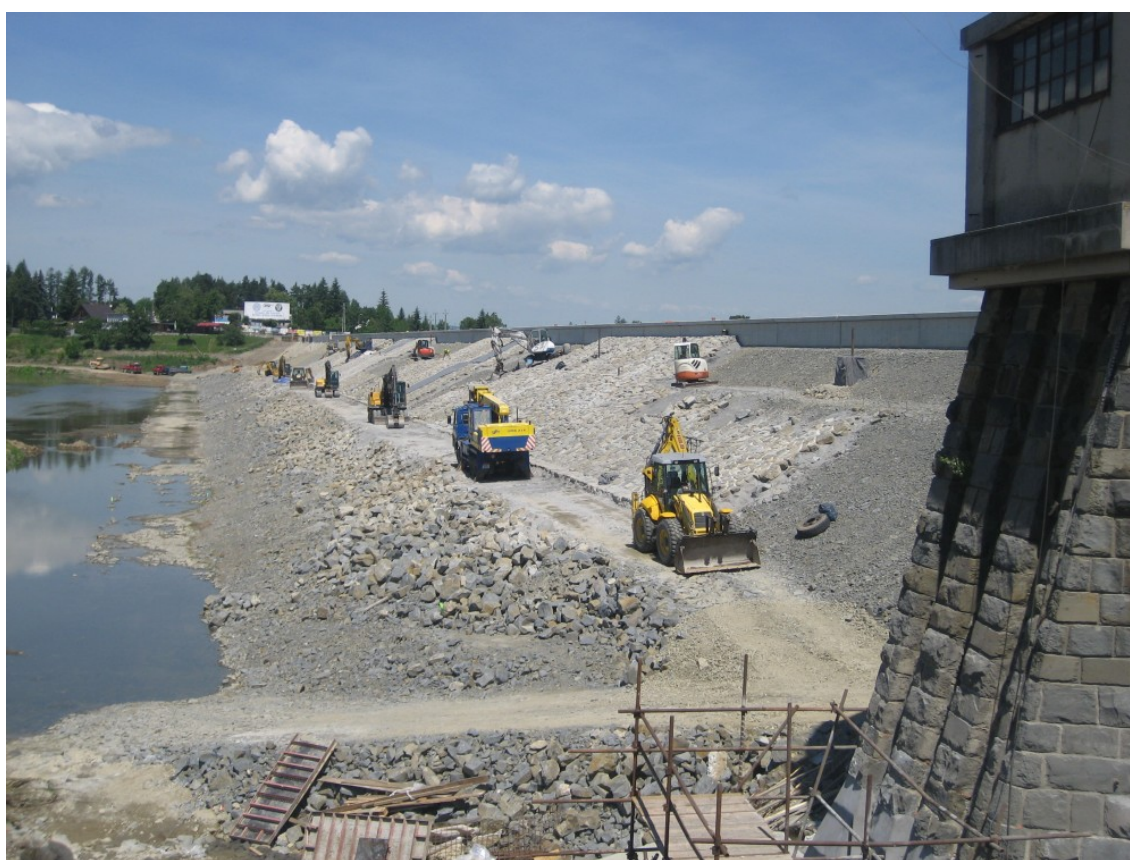
Obrázek 12. Hráz Vodního díla Plumlov během oprav. (Povodí Moravy s.p., 2019).

Mimo odbagrování dna se vypuštěné vodní nádrže využilo i k rekonstrukci hráze, přičemž v historii vodního díla to bylo teprve podruhé co byla vodní nádrž úplně vypuštěna. Poprvé to bylo v roce 1969, kdy proběhla kontrola hráze (Týdeník Prostějovska, 2010). Dle Povodí Moravy, s.p. (2013), by rekonstrukce hráze (Obrázek 12), která proběhla v letech 2012 a 2013 a vyžádala si celkové náklady 136 milionů korun bez DPH, měla zajistit bezpečné fungování přehrady bez nutnosti rekonstrukce na dalších 50 let. Po této opravě by měla přehrada být schopna transformovat významnou povodňovou vlnu a dál tak zajišťovat ochranu obyvatel Prostějovska před povodněmi (Právo, 2012).

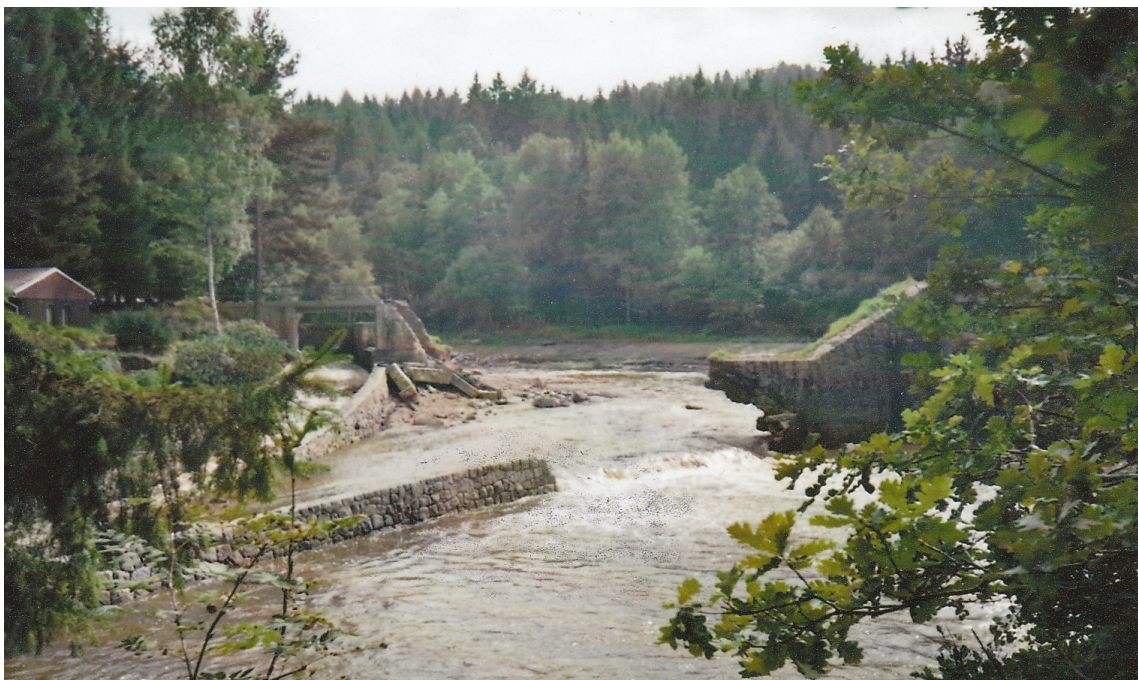
Obrázek 13. Protržená hráz VD Soběnov, během povodní v srpnu 2002 (zdroj: Regiony.rozhlas.cz, 2017)

V nedávné historii potom v roce 2002 došlo k protržení hráze Vodního díla Soběnov (Obrázek 13). K protržení došlo během povodní, kdy hráz nevydržela enormní přísun vody i díky protržení hráze splavovací nádrže Zlatá Ktiš. Během této havárie nedošlo k větším materiálním škodám (Zajíček, 2017)

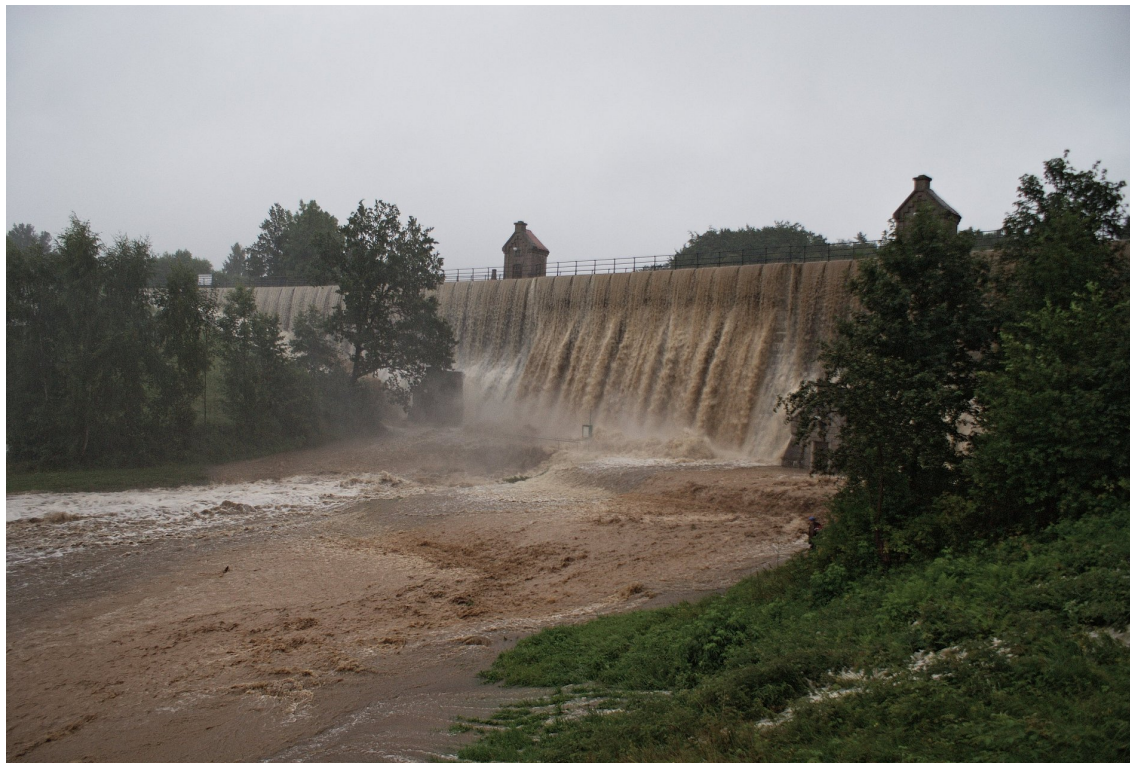
Obrázek 14. Hráz VD Mlýnice během přetečení koruny hráze (foto: Jiří Forst)

V roce 2010 došlo na Vodním díle Mlýnice vlivem extrémních srážek k situaci, kdy bezpečnostní přeliv přehrady nestačil odvádět dostatečné množství vody, která

nakonec začala přetékat přes korunu hráze a podemlívát ji (Obrázek 14). Kvůli hrozící možnosti podemlětí celé hráze a jejímu protržení byla nařízena evakuace, která se dotkla několika stovek obyvatel vesnic pod VD Mlýnice (Procházková, 2010).

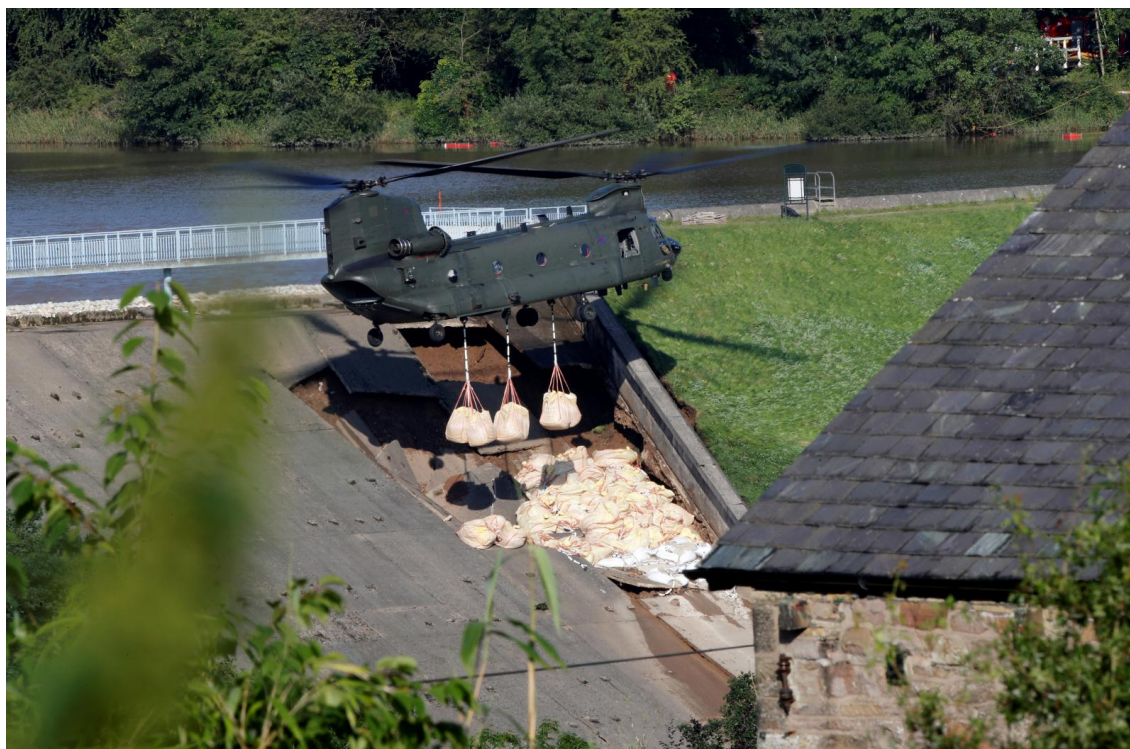
Obrázek 15. Zasypávání hráze Toddbrook reservoir (foto: Phil Noble, zdroj: Reuters)

Ve Velké Británii došlo v roce 2019 po dlouhotrvajících deštích k propadnutí části vodní nádrže Toddbrook reservoir (Obrázek 15). Pomocí vojenských vrtulníků zde došlo k zasypávání propadnuté hráze. Kvůli neustávajícím obavám z možného protržení ovšem byla nařízena evakuace 6500 obyvatel obce Whaley Bridge (Idnes.cz, 2019).

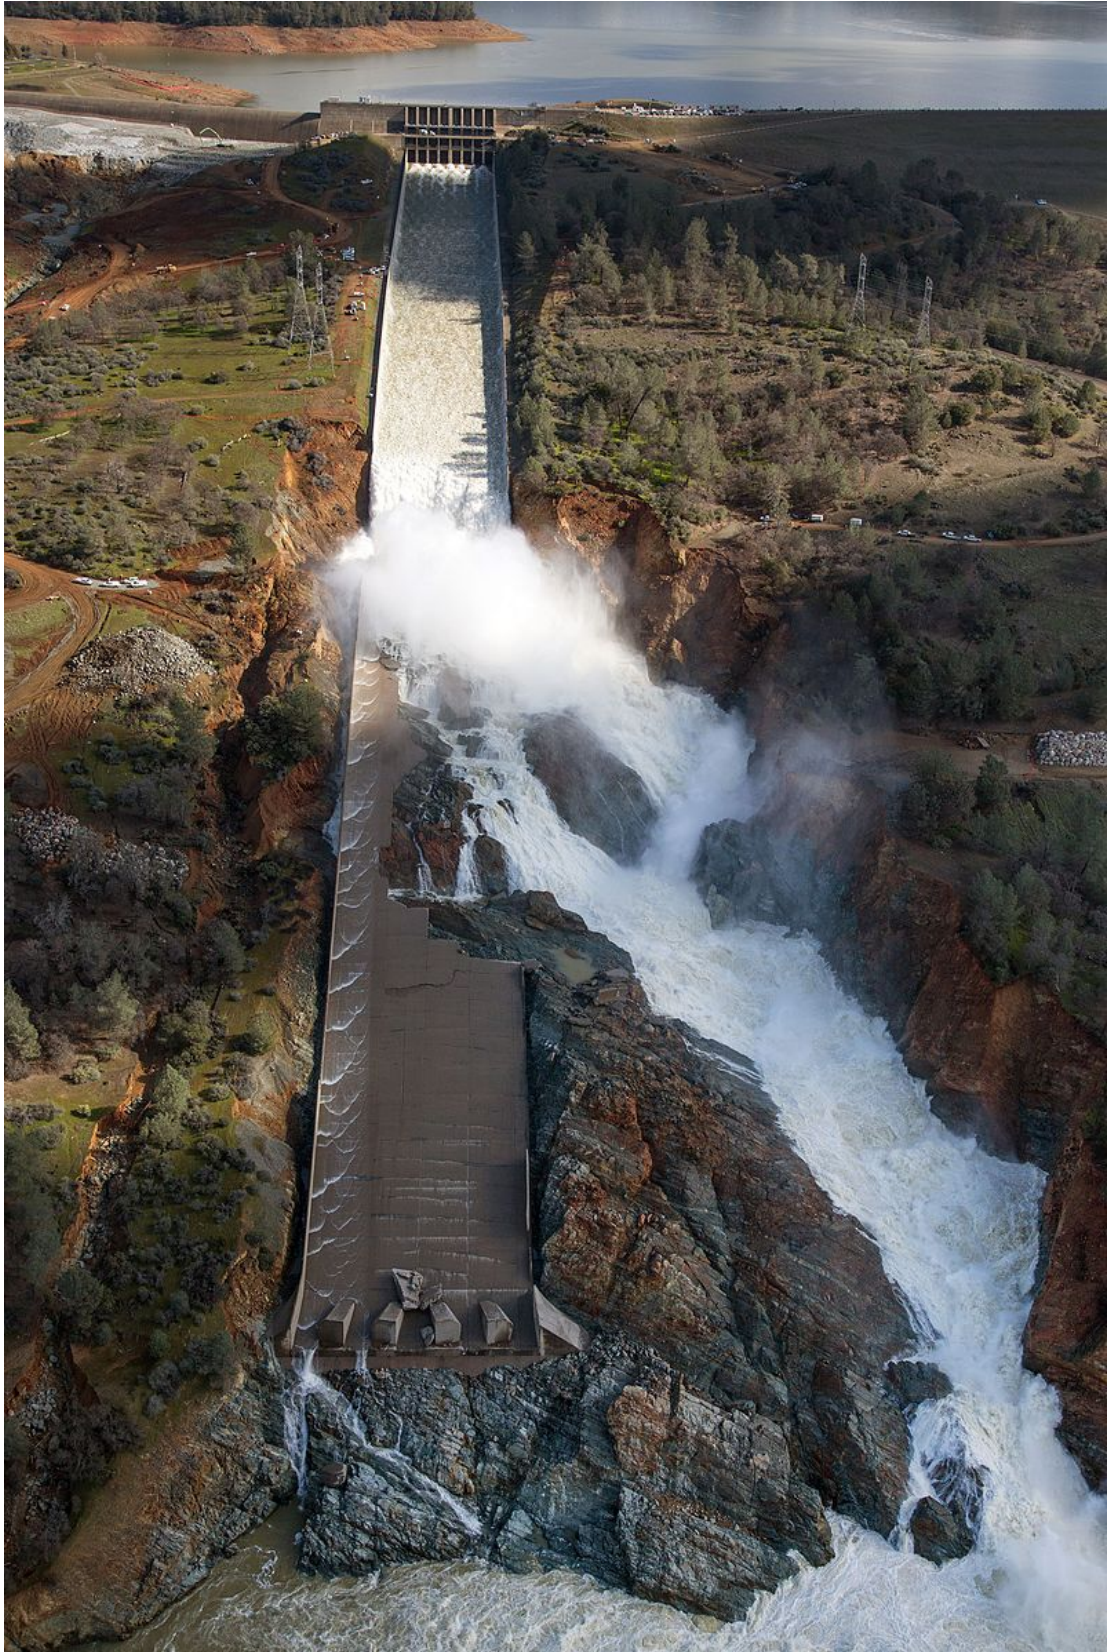
Obrázek 16. Poškozený bezpečnostní přeliv přehrady Oroville (foto: Dale Kolke zdroj: California department of water resources, 2017)

Velká evakuace, která se dotkla téměř 200 000 obyvatel, pak proběhla v USA v roce 2017, kde taktéž po dlouhotrvajících dešťových srážkách došlo k vytvoření velkého podemletí na bezpečnostním přepadu přehrady Oroville (Obrázek, 16), která se svou výškou 770 stop (přibližně 234 metrů) je nejvyšší přehradou v USA. Vzhledem k rychlosti a velikosti podemletí existovala reálná šance protržení přehrady. Na základě toho byla tedy nařízena tak rozsáhlá evakuace (Abadi, 2017).
