MĚŘENÍ PŘESNÉ OPAKOVANÉ NIVELACE NA POLYgonu TETČICE

THE PRECISE REPEATED LEVELING MEASUREMENTS AT TETČICE POLYGON

DIPLOMOVÁ PRÁCE
DIPLOMA THESIS

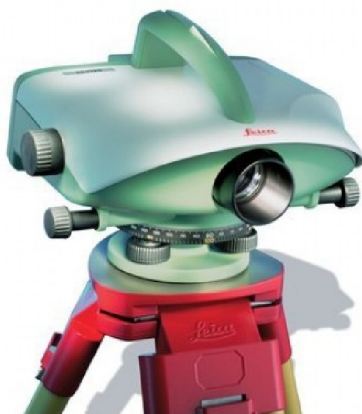
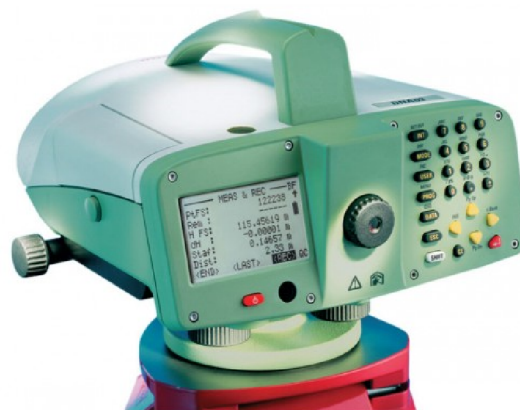
Obr. 12 Leica DNA03

Při měření byl použit elektronický kompenzátorový nivelační přístroj Leica DNA03, v.č. 339511, zapůjčený FAST VUT v Brně.

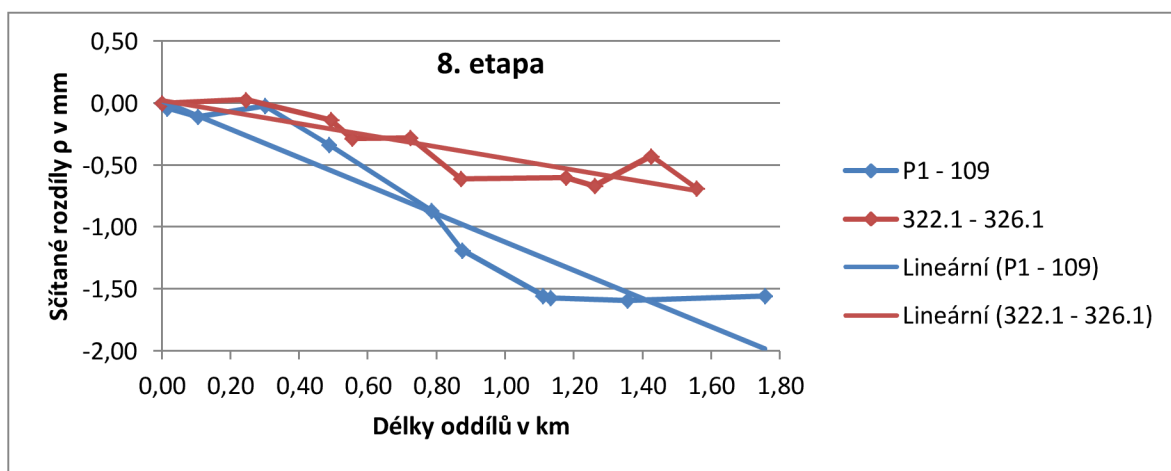
Graf 1 Vliv systematických chyb v 8. etapě

Na osu X se vynesly délky oddílů v km a na osu Y postupně sčítané rozdíly ρ měření tam a zpět v mm. Bodová řada se proložila vyrovnávací přímkou a podle jejího sklonu se posoudil vliv systematických chyb (čím větší sklon, tím výraznější vliv). Grafy byly vytvořeny po dvou nivelačních pořadech pro každou etapu samostatně v programu Microsoft Office Excel 2010. [16]

Z vyhotovených grafů lze odvodit, že systematické vlivy působily během celé doby měření. Protože sčítané rozdíly q jsou vždy záporné, i když byly latě při měření tam a zpět pravidelně střídány a v jednotlivých etapách byly použity jiné latě, jsou systematické chyby zřejmě způsobeny stejnými vnějšími podmínkami při měření. Celé měření obou etap probíhalo za jasného počasí nad asfaltovým povrchem, takže se s největší pravděpodobností

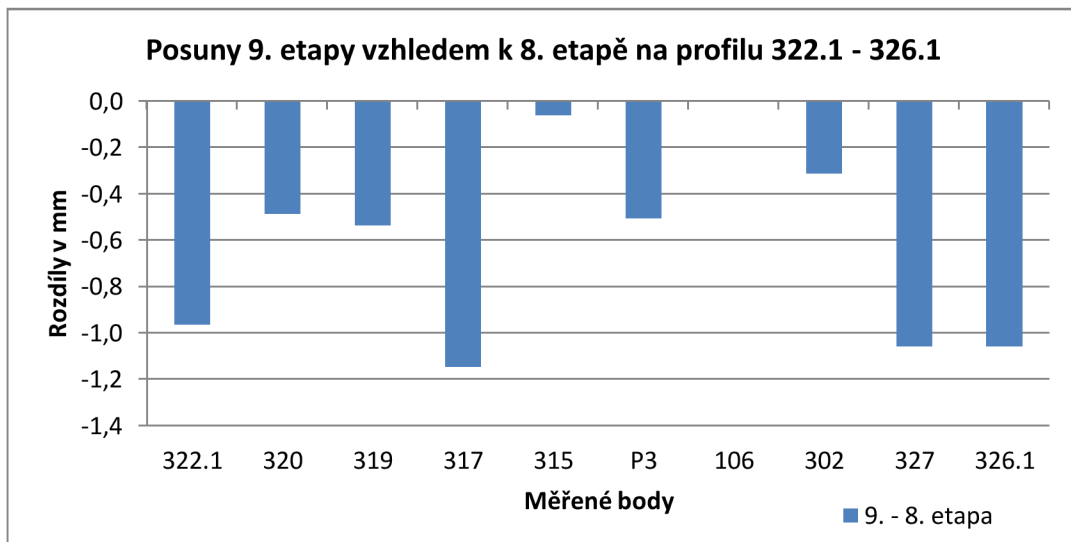
Graf 4 Posuny na profilu 322.1 – 326.1

Na druhém profilu 322.1 – 326.1 byly naměřeny menší odchylky než v případě prvního. Můžeme si zde všimnout souvislosti kvality stabilizace bodů se získanými posuny. Na bodě 315 upevněném ve zdi sokolovny nebyl zjištěn žádný posun a můžeme tudíž předpokládat, že budova sokolovny má dostatečně hluboké základy a nepůsobí na ni vliv hladiny podzemní vody. Naproti tomu bod 317 stabilizovaný hřebovou značkou v obrubníku zaznamenal relativně velký pokles.

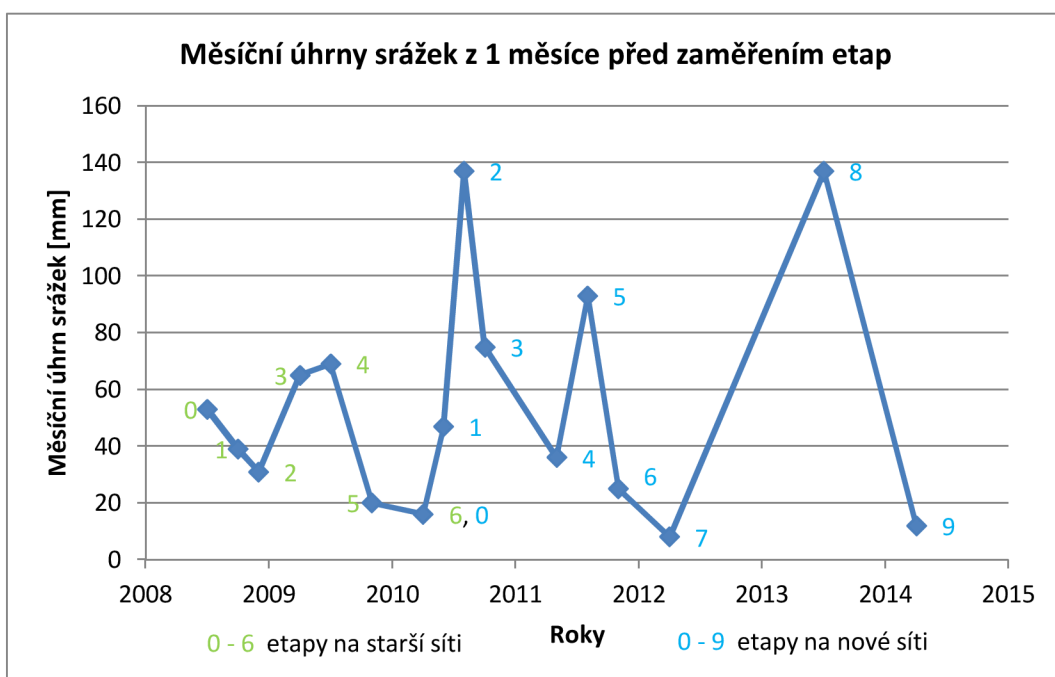
Graf 5 Měsíční úhrny srážek z 1 měsíce před zaměřením etap

Byly vytvořeny dva grafy, v prvním je znázorněn úhrn srážek za jeden měsíc před měřeními pro každou z etap. K dispozici jsou ovšem jen měsíční data, takže byla-li etapa měřena v polovině kalendářního měsíce, vstupují do grafu průměrovaná data z měsíce měření a z předcházejícího kalendářního měsíce. Druhý graf je vyhotoven obdobně jako první s tím rozdílem, že je ke každé etapě přiřazen průměr srážek ze dvou měsíců před měřením.

Z porovnání grafů srážek a grafů posunů jednotlivých bodů je vidět, že jsou body ovlivňovány aktuálními srážkami pouze v malé míře nebo vůbec, jako například na pilířích P1 a P2. Největší rozdíly se projevují v jarních měsících, kdy je srážek málo, ale většina bodů zaznamenává výrazné stoupání. Tento jev je pravděpodobně způsoben táním sněhu a je nejlépe viditelný na bodech 101 – 109. Výjimkou pak je jaro 2014, které následovalo po nezvykle suchém a teplém zimním období.

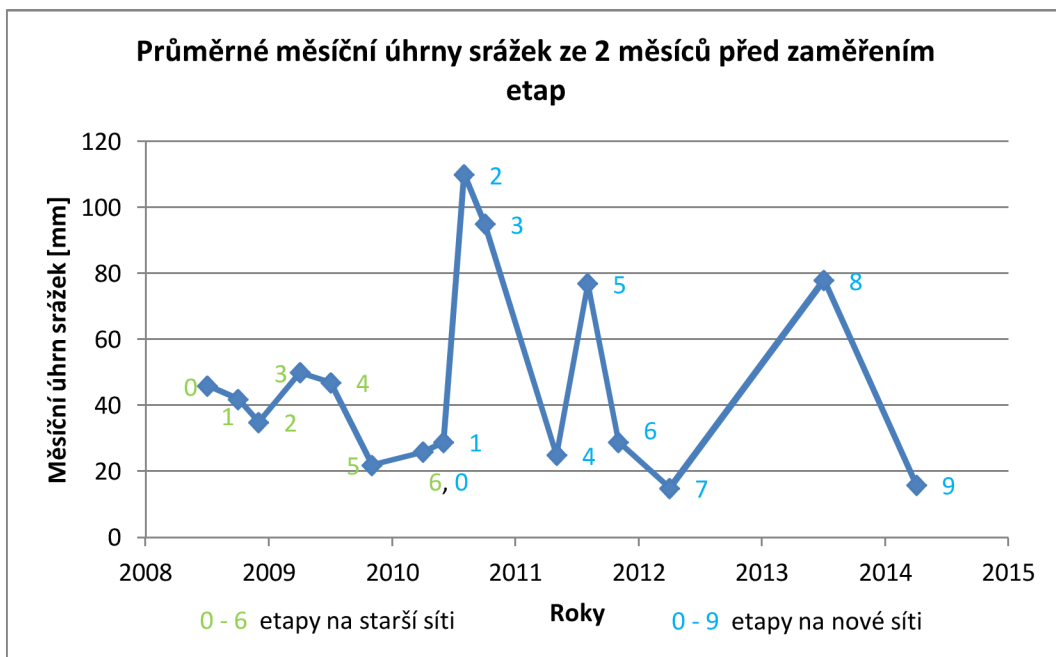
Graf 6 Průměrné měsíční úhrny srážek ze 2 měsíců před zaměřením etap
