ÚPRAVA KŘIŽOVATKY SILNIC I/43 X II/150 U BOSKOVIC

EDITING AN INTERSECTION OF ROADS I/43 X II/150 BOSKOVIC

DIPLOMOVÁ PRÁCE

Bc. Anna Kortová

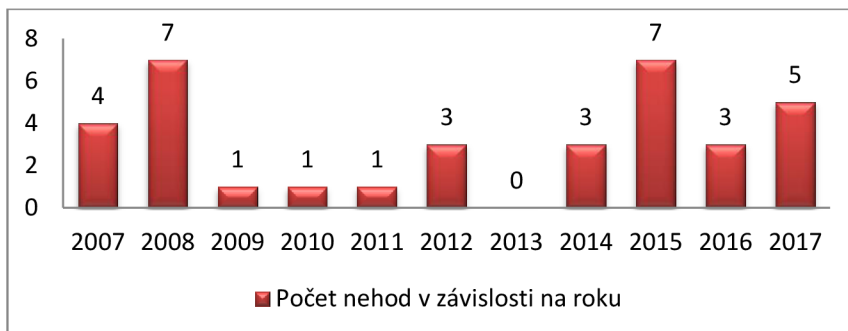
3.1 Rok

V průběhu let byla křižovatka upravována již několikrát. Naposledy to bylo v půlce roku 2014. Z grafu je zřejmé, že jednotlivé úpravy nemají na počet nehod vliv.

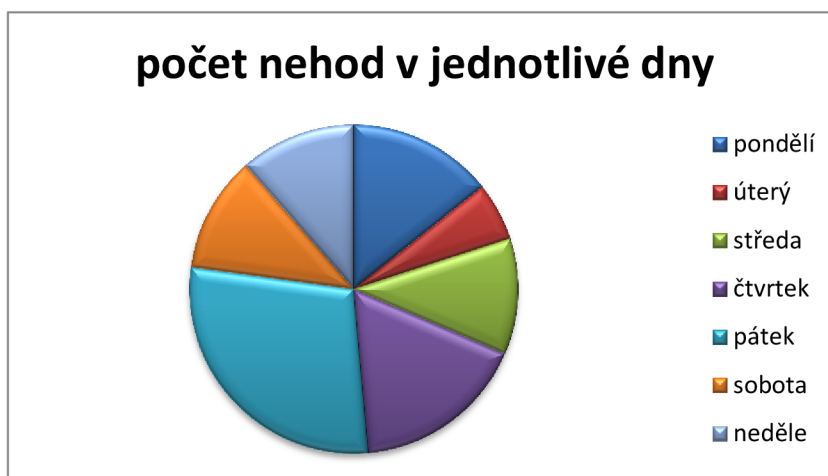
3.2 Den

Rozložení nehod v týdnu koresponduje s faktem, že v tyto dny je vyšší intenzita dopravy než v jiné. Především ve směru od Brna. Jde si to vysvětlit velkým množstvím obyvatel Brna, kteří mají rodné bydliště na jiném místě a na víkend město opouštějí.

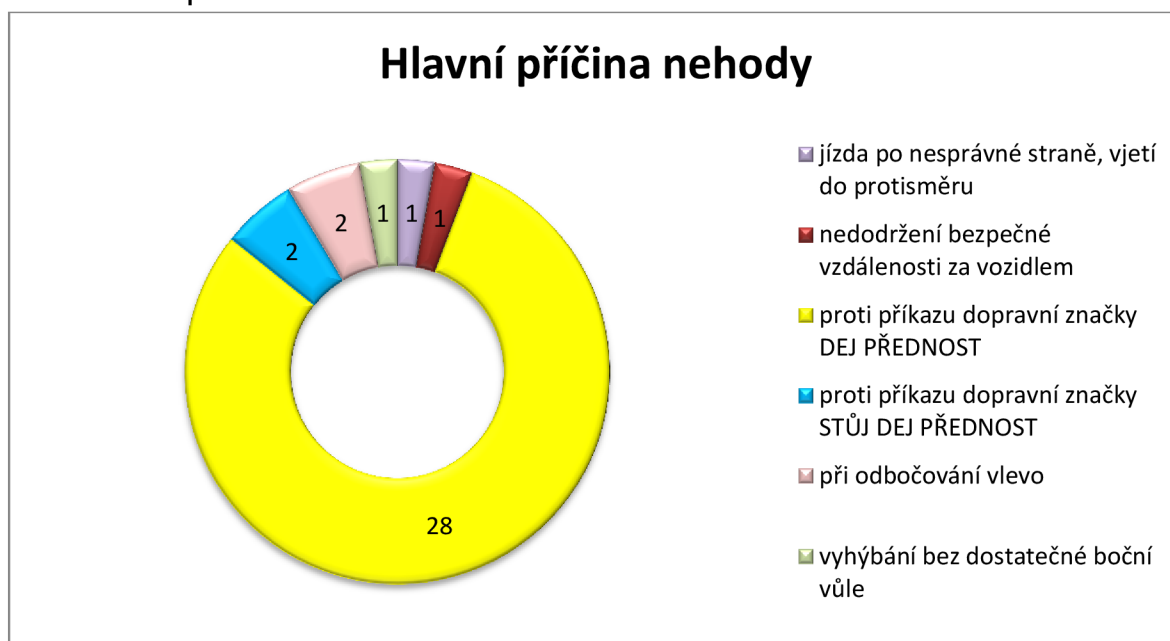
3.7 Hlavní příčina nehod

Hlavní příčinou je nedodržení dopravní značky P4 „Dej přednost v jízdě“ která je umístěna na sil. II/150. Nejedná se tedy o případ, kdy by bylo značení přednosti nelogické s průběhem silnic.

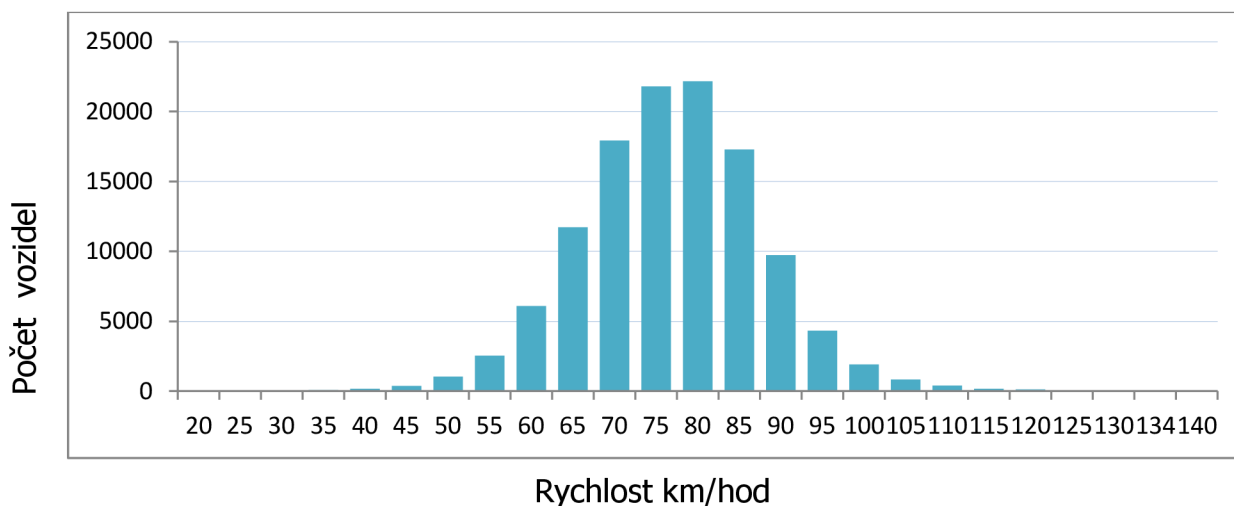
Histogram rychlosti na silnici I/43 ve směru na Svitavy

Ve směru na Svitavy byla nejčastější zaznamenaná rychlost 80 km/h a ve směru na Brno to je 70 km/h. Jelikož se nejedná o nějak velké překročení povolení rychlosti, nebude se v návrhu rychlost pozměňovat.

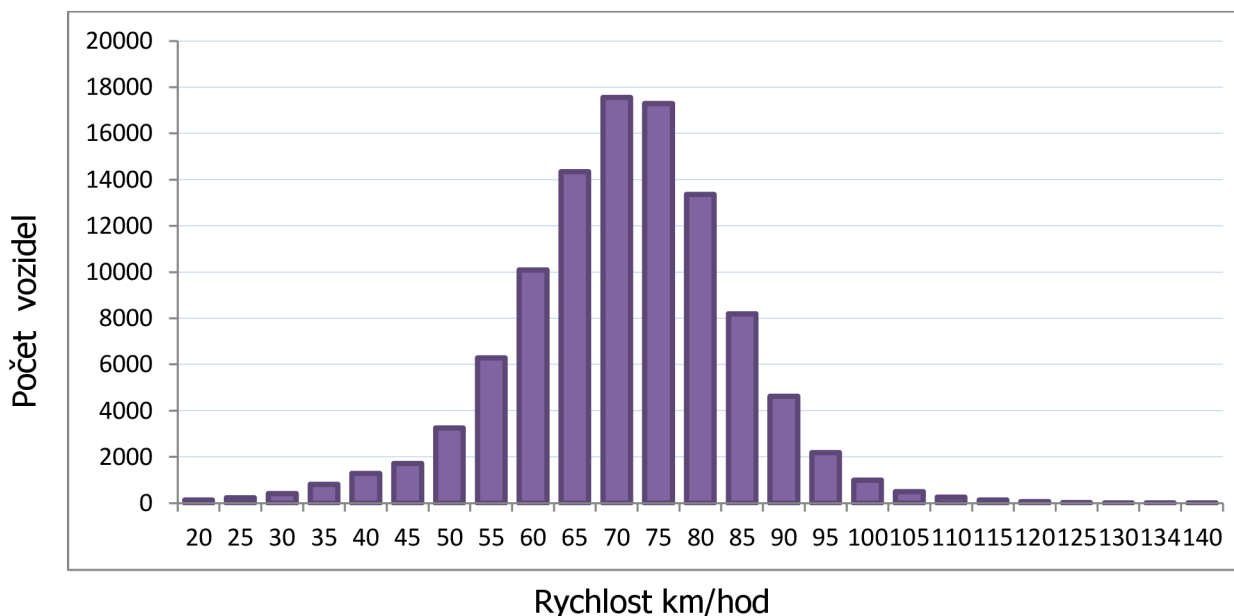
Histogram rychlosti na silnici I/43 ve směru na Brno
