Hydromorfologické hodnocení vodního toku řeky Olešnice

Bakalářská práce

Hydromorphological assessment of the Olešnice river

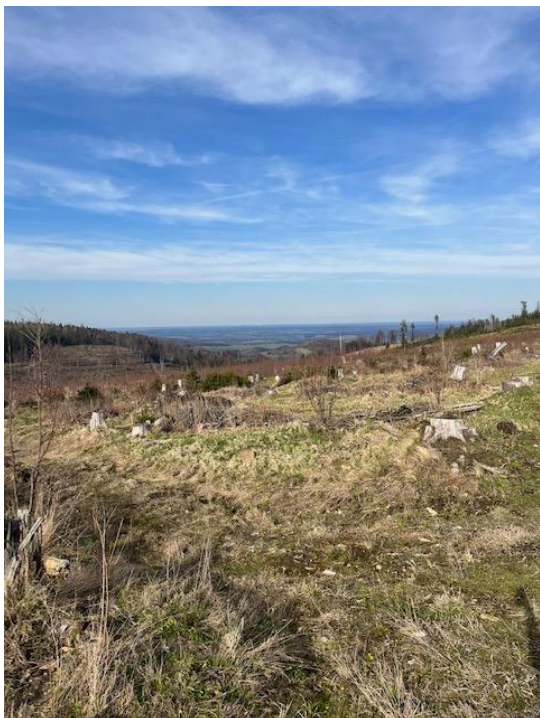
Dalším faktorem je aktuální kondice lesních porostů (*viz. kapitola 8.6. Přírodní lesní oblast*) – velké, jednotvárné plochy smrků, které jsou uměle vysazeny člověkem. A to kvůli rychlé rostoucí dřevní hmotě. Za vidinou možné budoucí těžby dřeva. Přirozeně se v daných lokalitách jednotvárné plochy smrků nevyskytují.

Obrázek 4 - Vykácený les nad tokem Olešnice kvůli kůrovci č.1 (zdroj: Florián Felbaba, 2024)

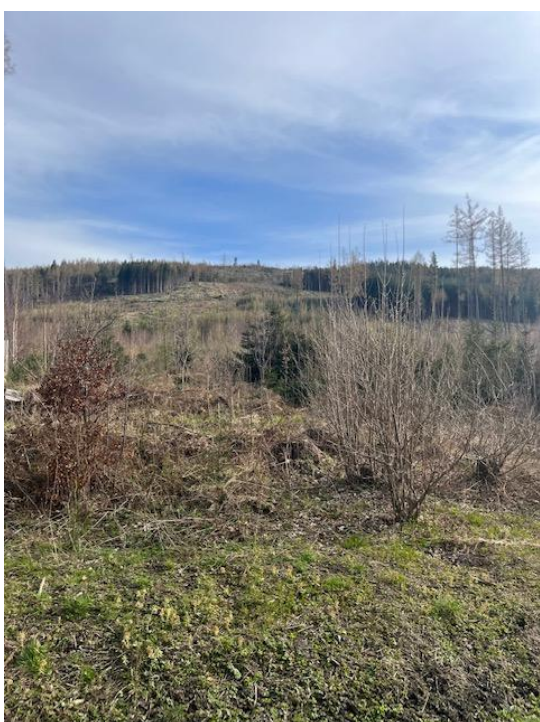
Obrázek 5- Vykácený les nad tokem Olešnice kvůli kůrovci č.2 (zdroj: Florián Felbaba, 2024)

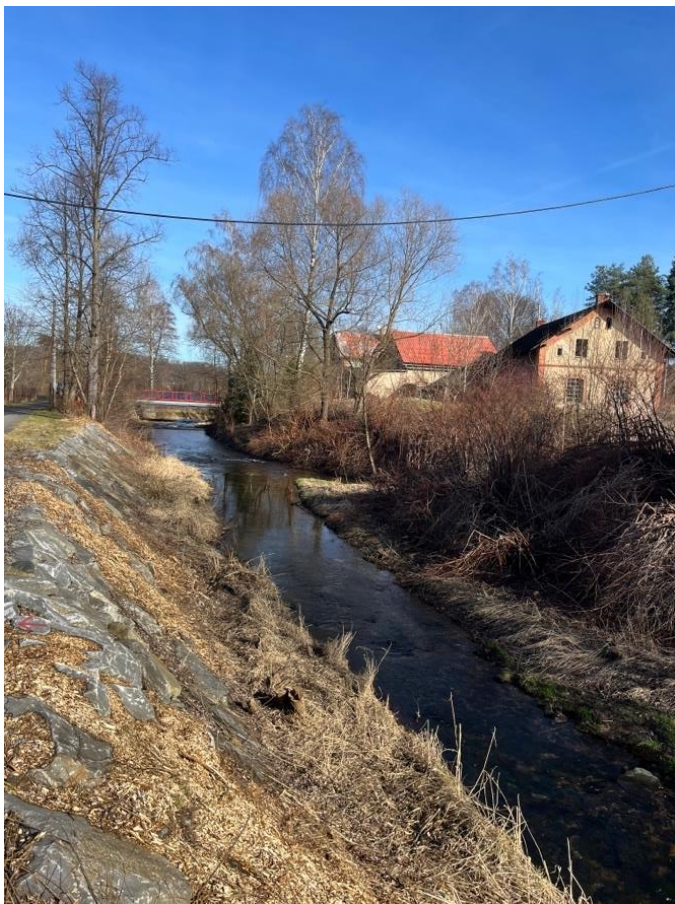
Obrázek 6 - Pohled na úsek č.1 (zdroj: Florián Felbaba, 2024)

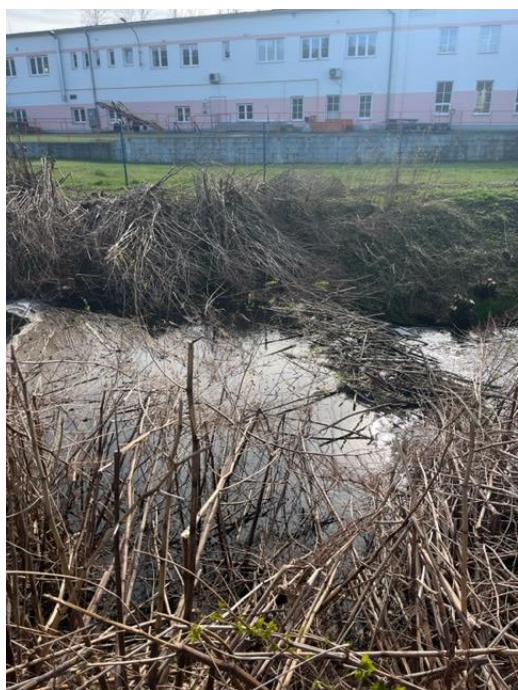
Obrázek 9 - Akumulace naplaveného dřeva v úseku č. 3 (zdroj: Florián Felbaba, 2024)

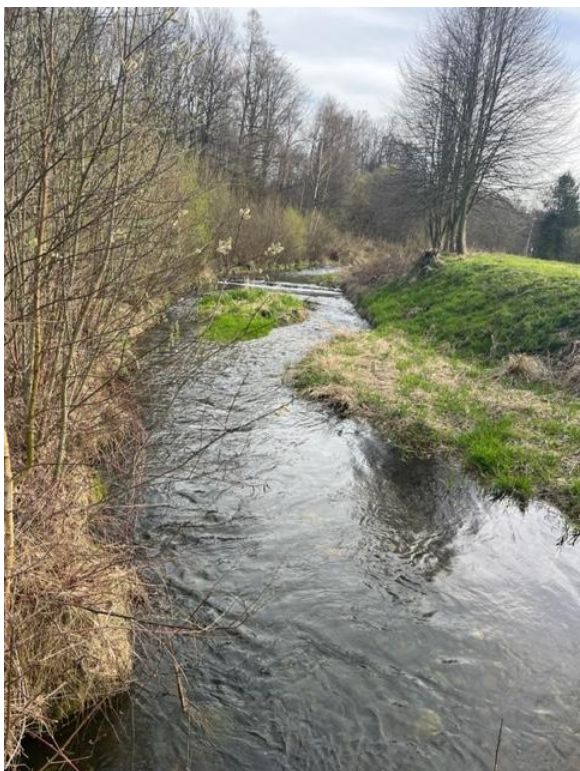
Obrázek 11- Tvorba ostrůvků z naplavovaných sedimentů u úseku č. 4 (zdroj Florián Felbaba, 2024)

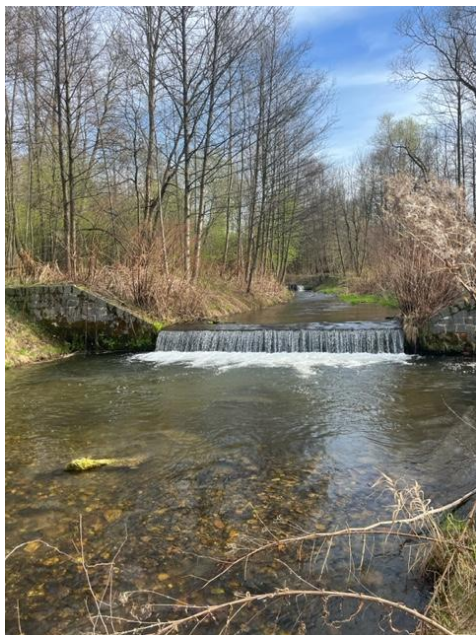
Obrázek 12 - Stupeň v úseku č. 5 (zdroj: Florián Felbaba, 2024)

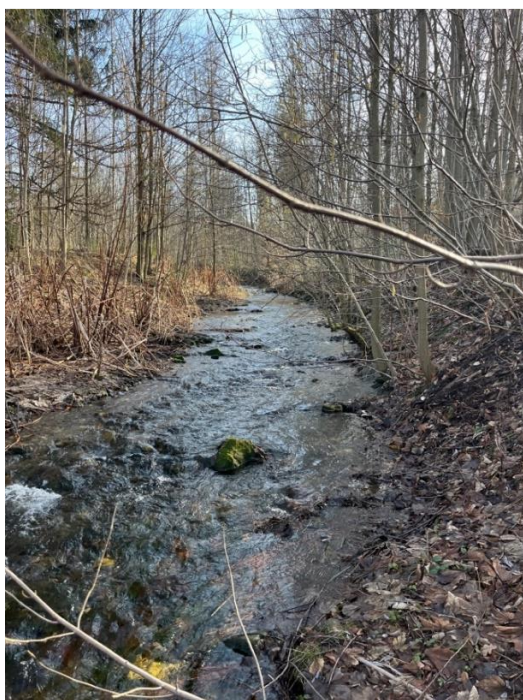
Obrázek 16- Přirozený úsek za obcí Ondřejovice (zdroj: Florián Felbaba, 2024)

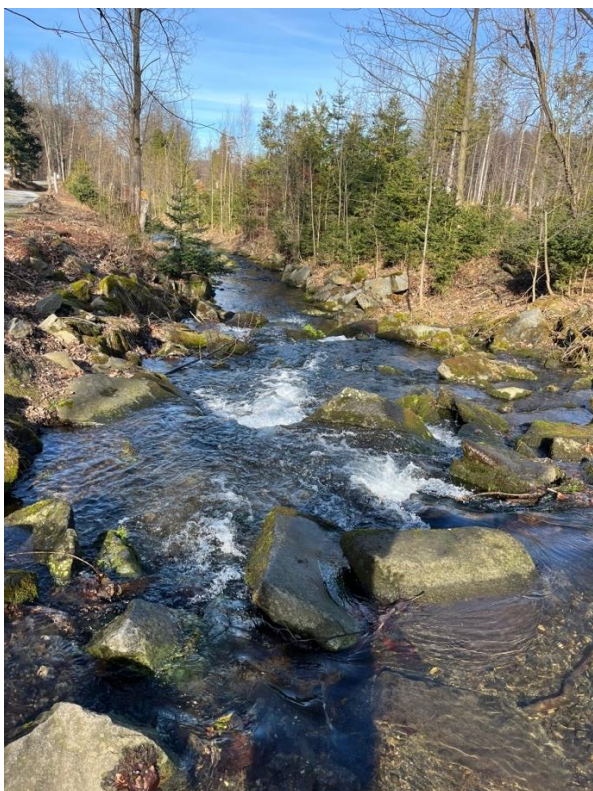
Jak už jsem psal ke stabilizaci dna se zde využili balvanité skluzy. Zároveň balvanité skluzy podporují migraci, oproti negativním vlivům způsobenými vysokými prahy, který brání v migrační prostupnost.

Obrázek 17 - balvanitý skluz (zdroj: Florián Felbaba, 2024)

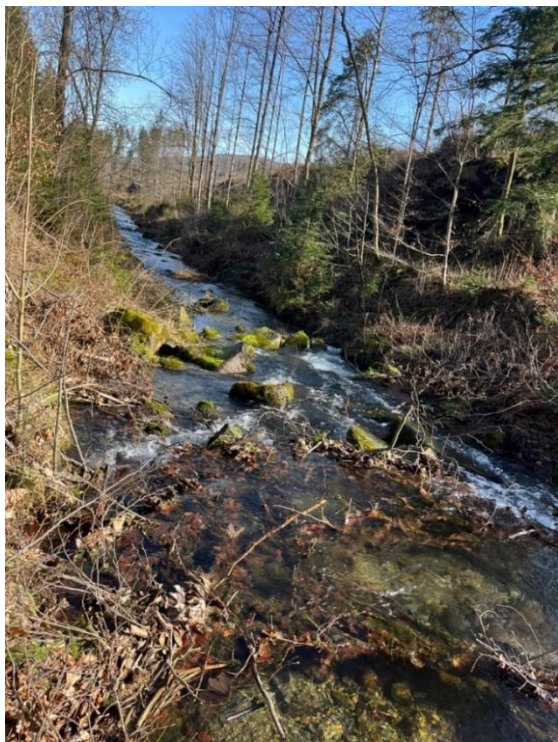
Obrázek 19 - Akumulace naplaveného dřeva v úseku č. 9 (zdroj: Florián Felbaba, 2024)

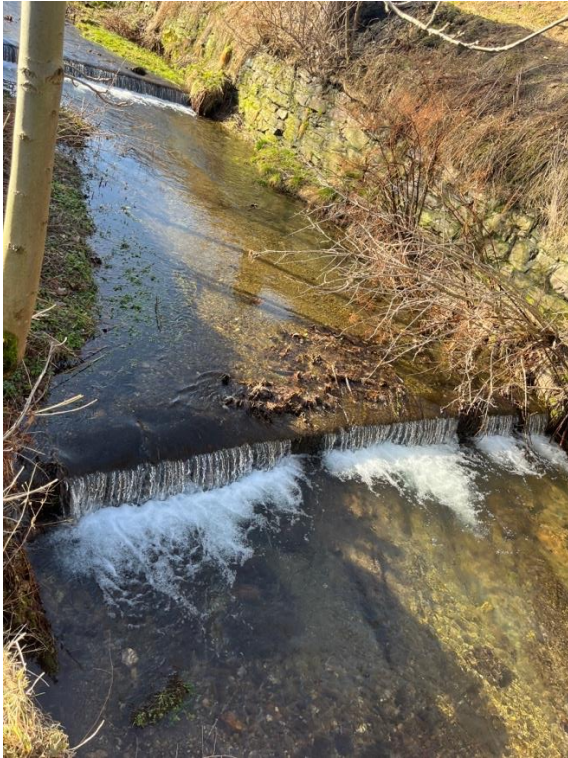
Obrázek 21 - Obdélníkový profil, břehy jsou souvisle opevněny zdmi. (zdroj: Florián Felbaba, 2024)

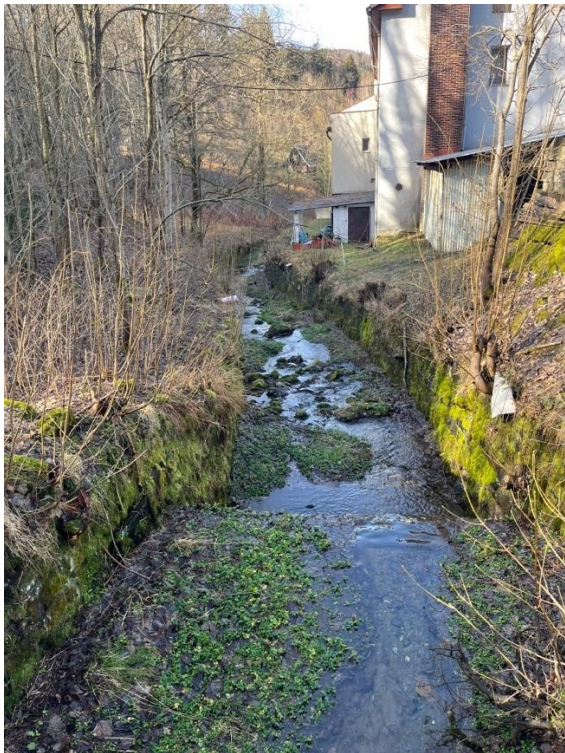
Obrázek 22 – Koryto obdélníkového profilu, nánosy sedimentu (zdroj: Florián Felbaba, 2024)

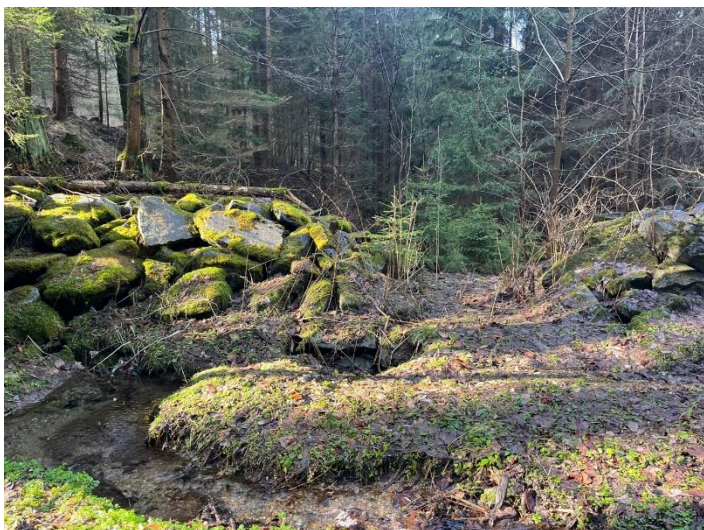
Obrázek 25 - kamenná průtočná hráz (zdroj: Florián Felbaba, 2024)
