Ochrana intravilánu malých obcí proti smyvu
půdy z okolních zemědělských pozemků
způsobených vodní erozí

BAKALÁŘSKÁ PRÁCE

Bakalant: Oldřich Hyrman

2022

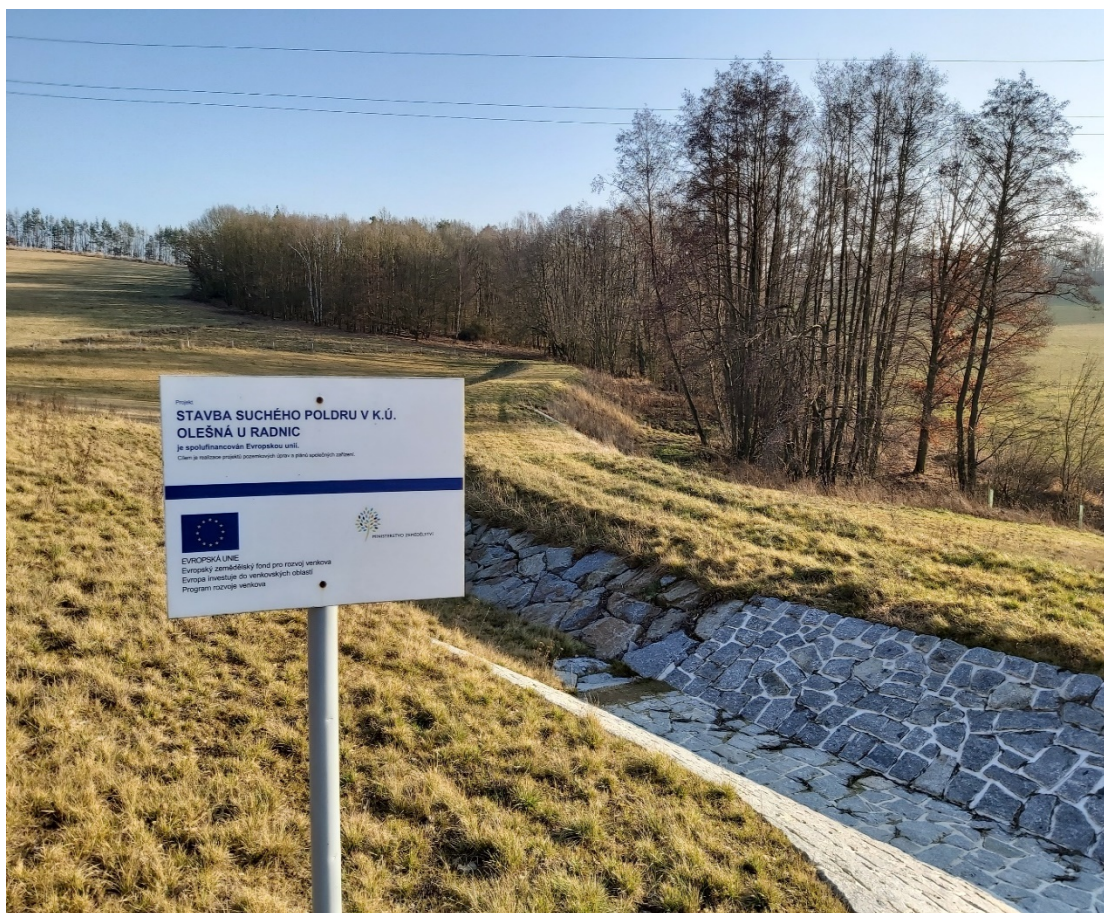
Obrázek 5: Suchý poldr-protipovodňové opatření nad obcí Olešná

V průběhu šetření a rozhovorů s obyvateli obce Olešná však ale bylo zjištěno, že značná část povodní, které tuto obec zasáhly protékla až za územím, které chrání suchý poldr. To opět utvrdilo autora této práce v názoru, že rozsáhlá technická protipovodňová opatření jsou vhodná spíše pro hustě obydlené oblasti, se značným rizikem ohrožení obyvatel a s možností vysokých škod. Provést kompletní technické opatření v členitém údolním terénu je velmi složité a nákladné a mnohdy i nemožné. Náklady na tyto opatření často mnohonásobně převyšují případné škody.

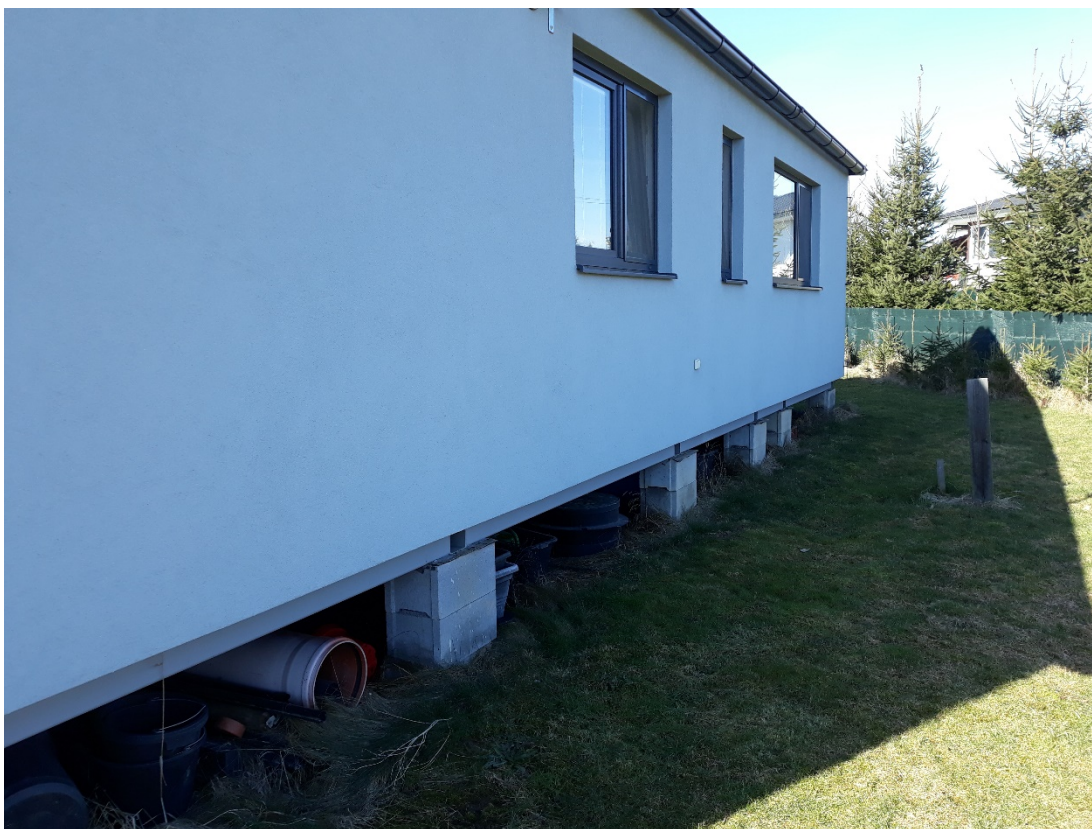
Obrázek 9: Dům č. 49 umístěný na betonových patkách

Na této fotografii je vidět dům č.p. 49, který má snadný přístup pod dům a dostatečnou výšku nad úroveň terénu pro případ zaplavení. Je to první dům typu dřevostavba v obci Němčovice postavený takto na pilotech. Nebyl zde zvolen ani podsyp štěrkem případně oblázky, pro jednodušší čištění v případě bahnotoku. Někteří místní obyvatelé kvůli vzhledu nazývají domy „Bahamy“ 😊.

Minimální výška novostaveb nad úrovní terénu je cca 20 cm. Výjimkou nejsou ani vyšší stavby na betonových patkách, a to až na hranici cca 80 cm nad úrovní terénu. Domy na betonových patkách jsou v Němčovicích minimálně tři. U domu č.p. 49 není počítáno ani s podsypem oblázky nebo štěrkem. Toto je proto, aby v případě zaplavení smývanou ornici a bahnem z polí nevznikl zbytečný problém s čištěním prostoru pod domem. Dům č. 54 vystavěný také na betonových patkách je částečně dosypán zeminou na úroveň domu a tím vyvýšen. Ve spodní části u nejvyšší paty domu je zatím otevřený. Třetí dům na pilotech č. 64 je podsypán štěrkem, ale je zde též prostor pod domem, který také není uzavřen.

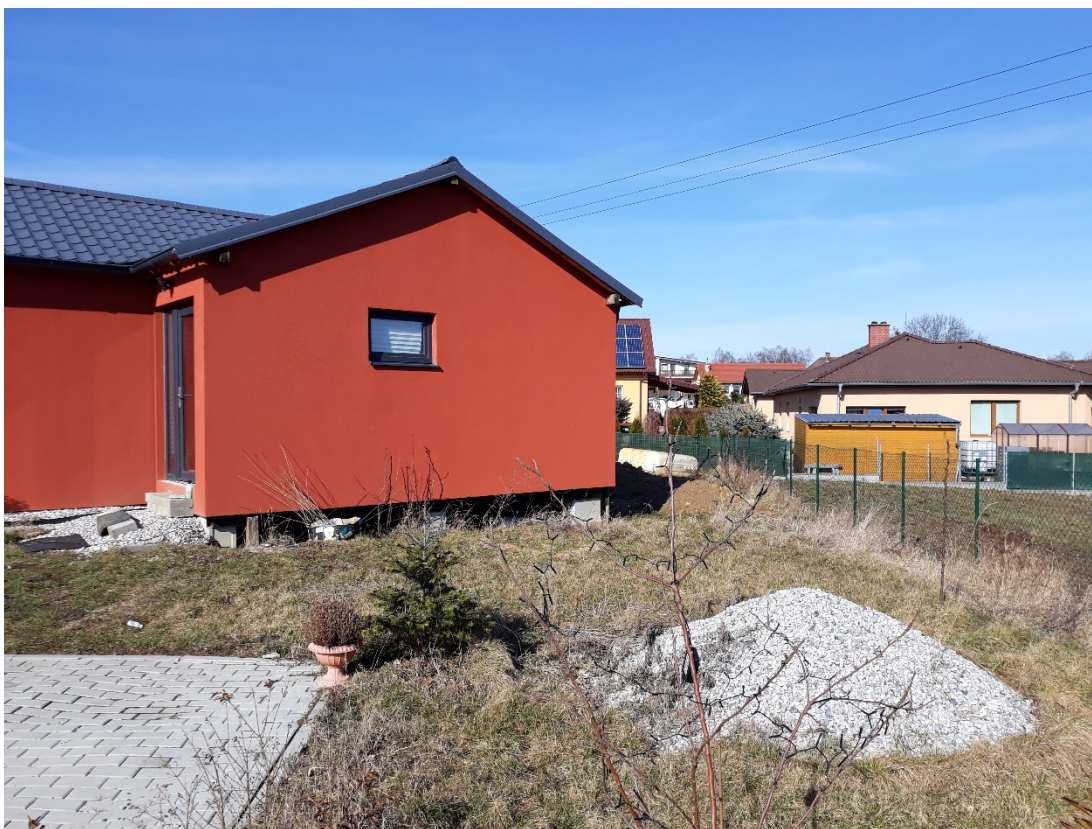
Obrázek 10: Dům č. 54 umístěný na betonových patkách a částečně zasypaný zeminou

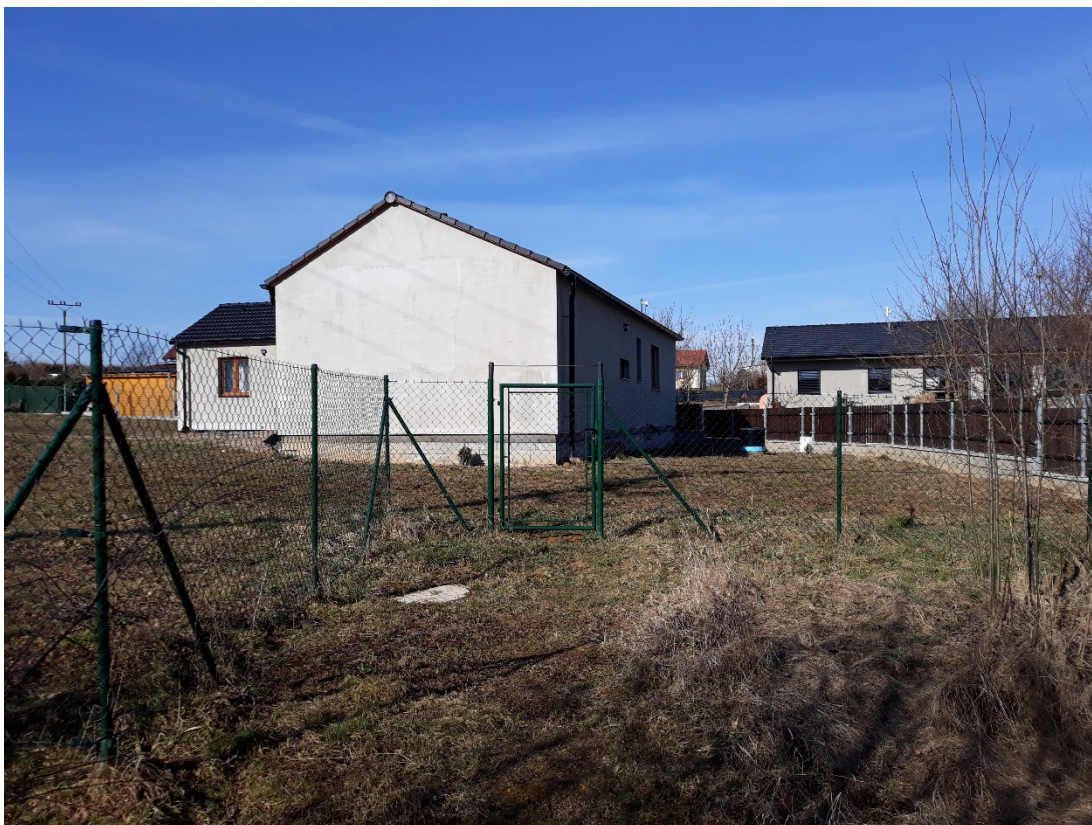
Obrázek 11: **Dům č. 59 postavený vyvýšeně**

Dům č. 59 je postavený značně vyvýšeně, včetně zhlaví studny. Vše je připraveno na budoucí dosyp zeminou. Tento dům má betonové základy cca 1,5 m, na které se dorovnával terén a snižoval se tak sklon svahu. Studna na pozemku byla už též poškozena. Zhlavím do šachty studny vnikla voda až do vrtu. Budou se provádět ještě zemní úpravy dosypání zeminou.

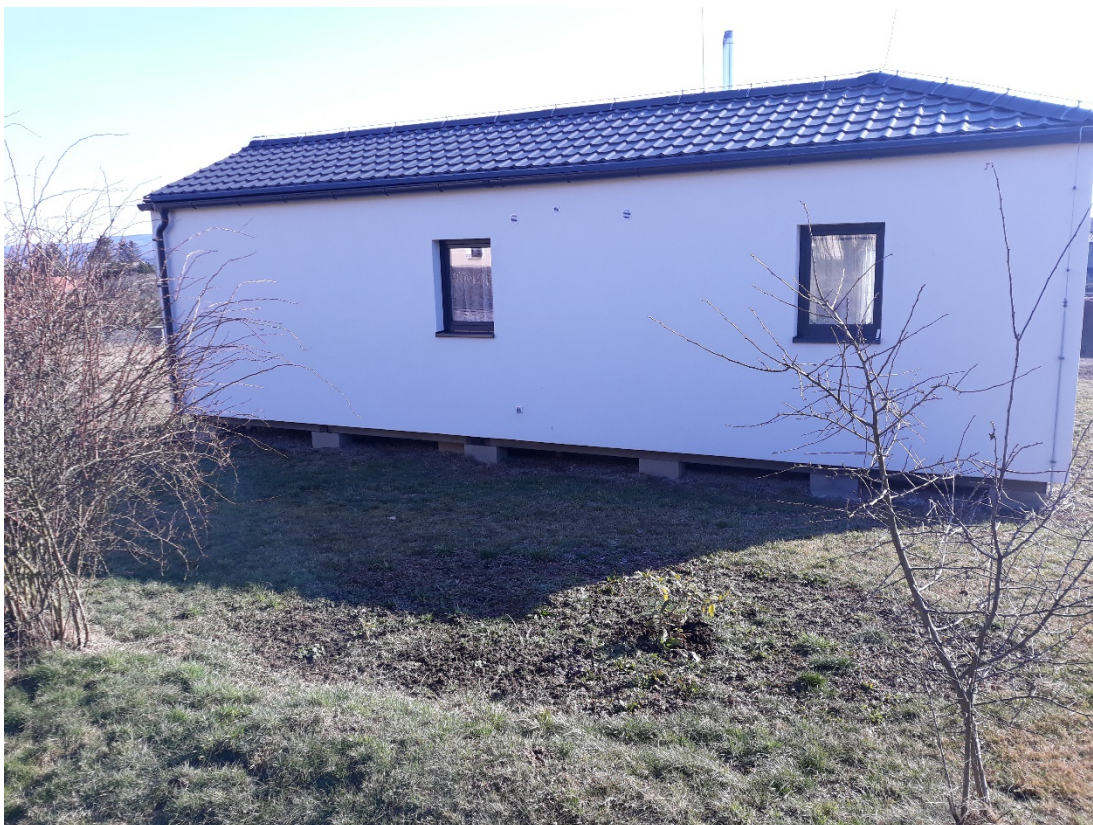
Obrázek 12: Dům č. 49 umístěný na betonových patkách

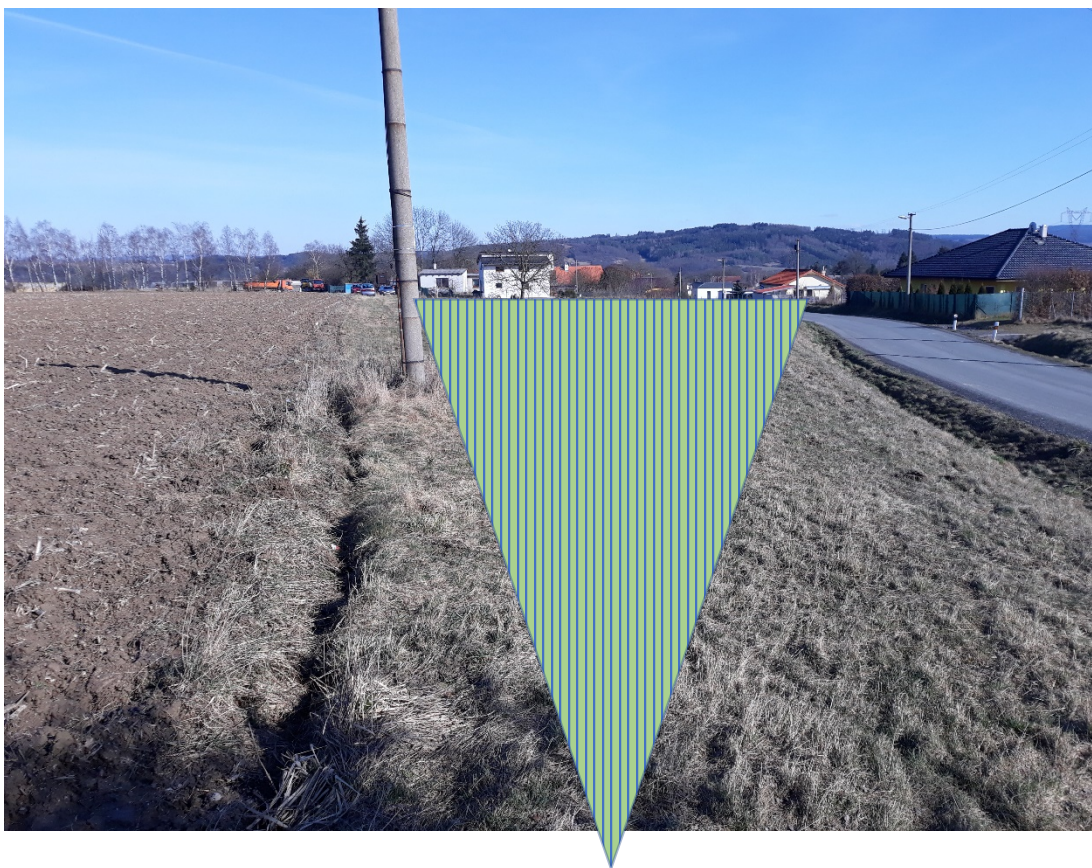
V současné době na všech okolních polích není žádný ochranný travnatý pás. Pouze na levé straně silnice směrem od fotbalového hřiště k obecnímu úřadu je travnatý porost ve tvaru trojúhelníku. Ten ale není rozorán pravděpodobně kvůli elektrickému vedení a navazující zástavbě. Z druhé strany obce pole přímo navazuje na parcely. V roce 2020 byla na území polí v okolí Němčovice opět pěstována kukuřice. Vzhledem k systému pěstování, měly Němčovice štěstí, že rok 2020 byl mimořádně suchý rok.

Obrázek 13: **Travnatý pás ve tvaru trojúhelníku.** Jediné místo, kde je travnatý pás dodržen.

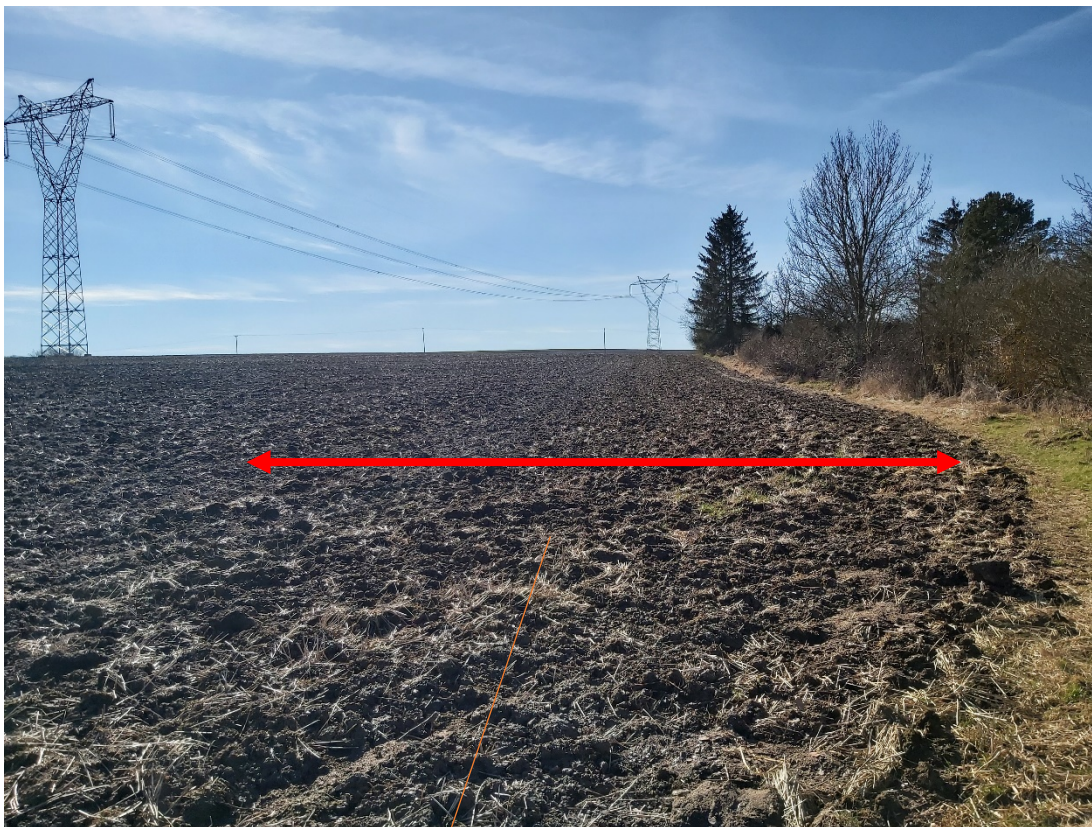
Pole v okolí Němčovic jsou zcela bez ochranné plodiny. Zorané pole jsou aktuálně (březen 2021) až k hranicím pozemkových parcel. O trvalém travním porostu, ochranném pásu v šíři přibližně 70–100 m nemůže být ani řeč. Dle územního plánu z roku 2010 by měl být všude tam, kde je pravděpodobnost smyvu zeminy, trvalý travní porost v pásu o šířce přibližně 100 m. Ten ale nikde není dodržen. Při pilotním šetření jsem zkontroloval všechna místa, kde by měl být. Nepředpokládá se, že by v letošním roce vznikl.

Obrázek 14: **Zorané pole v místech, kde má být trvalý travnatý pás** (na konci Němčovic směrem k Radnicím po pravé straně). **Trvalý travnatý ochranný pás chybí!**

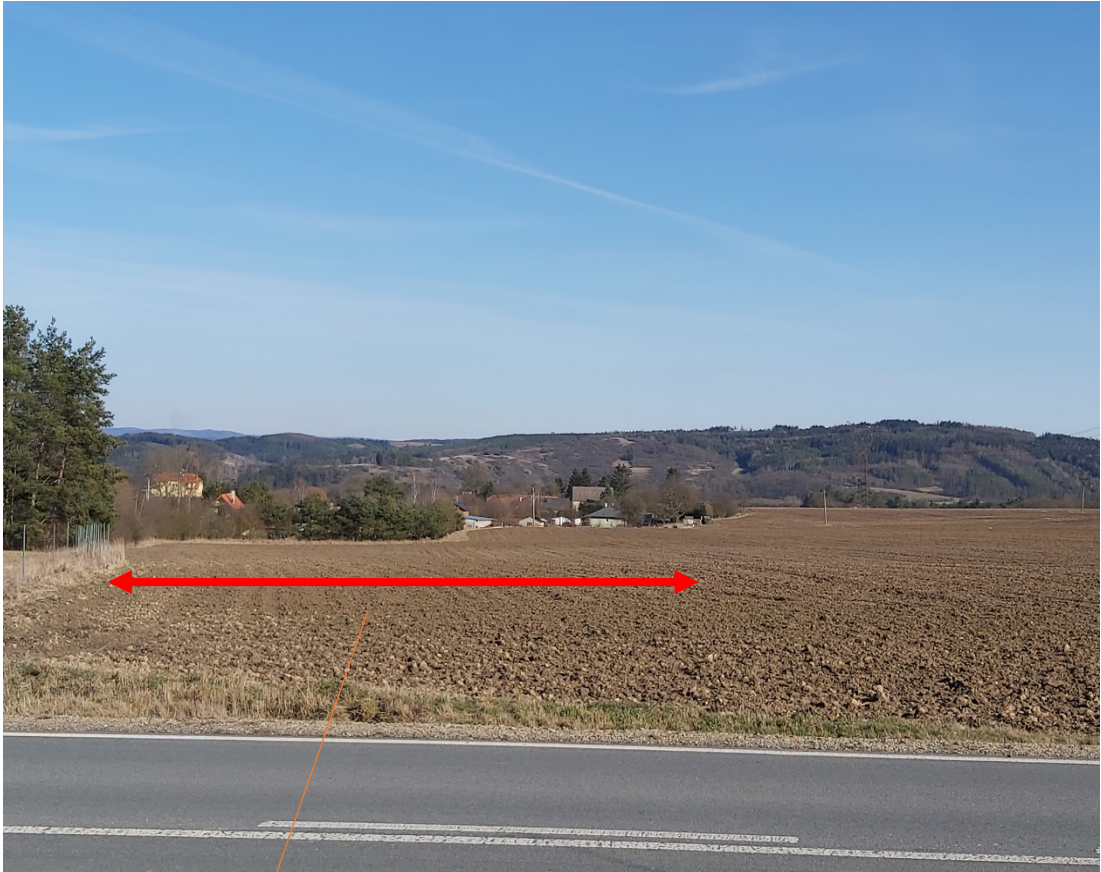
Trvalý travnatý pás na ochranu obce není dodržen! Nad obcí Němčovice chybí protierozní ochrana před vodní erozí z polí. Bohužel dochází k tomu, že obyvatelé obce se raději smíří se situací a nepředpokládají, že by mohl být intravilán obce znovu ohrožen.

Obrázek 15: **Místo travnatého pásu nad obcí je zorané pole**

Trvalý travnatý pás, který by měl sloužit jako protierozní ochrana před erozí ze zemědělské půdy nad Němčovicemi chybí. Pole je zorané v celé šířce až kam oko dohlédne s tím, že končí těsně na hranici pozemků parcel. Trvalý travnatý pás dle územního plánu zde není dodržen! Zdokumentováno březen 2021, pohled od hlavní silnice vedoucí od Újezdu u Svatého Kříže.

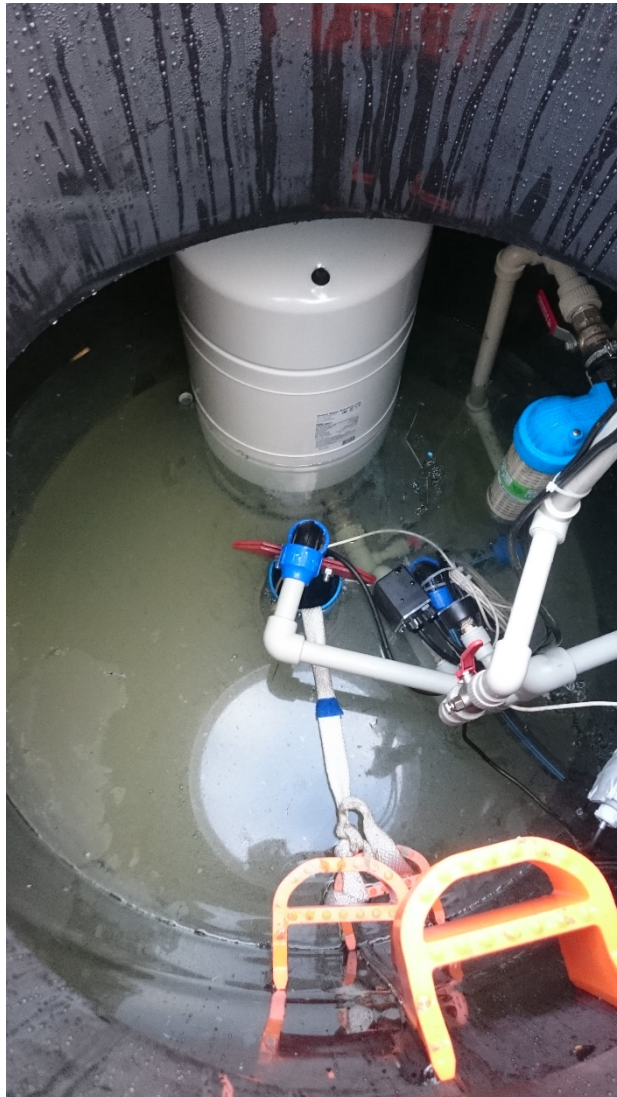
Příloha 3: Foto zaplaveného zhlaví studny u domu č.p. 49, ke kterému došlo vzhledem k jílovitému podloží při jarním tání sněhu a zvýšenému odtoku vody z polí

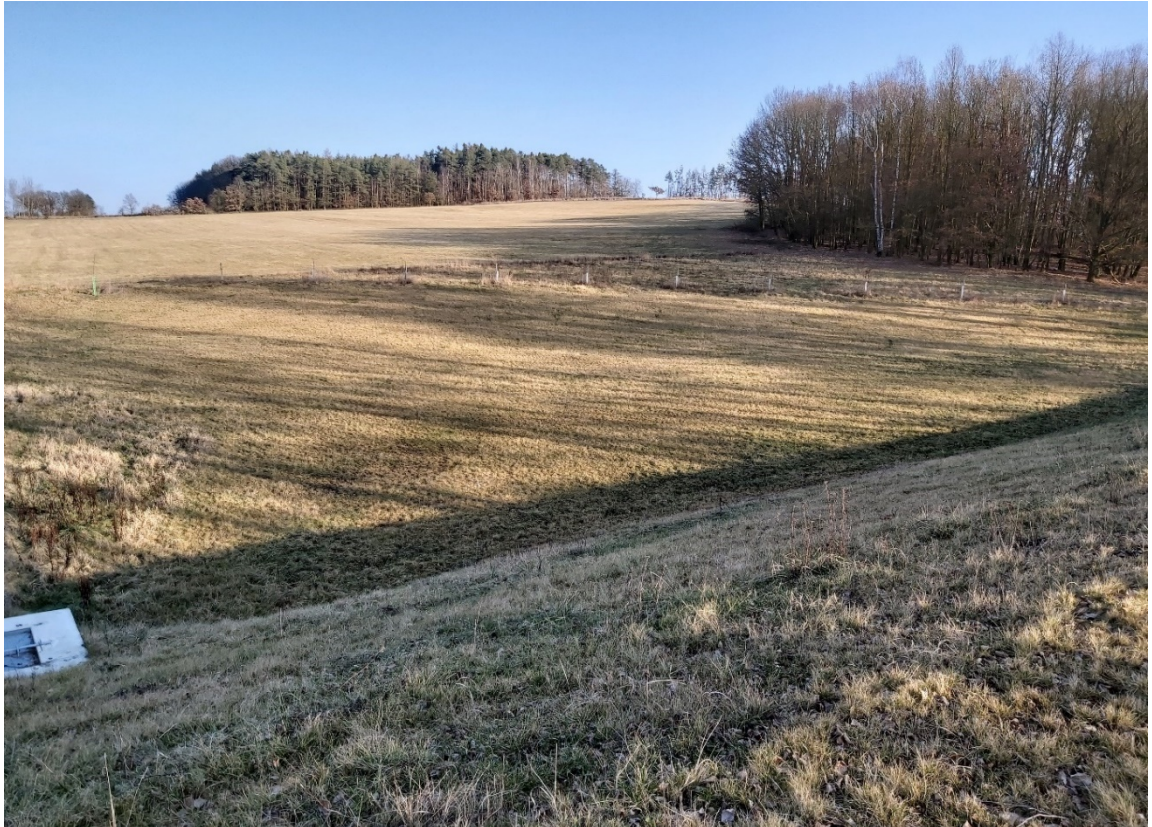
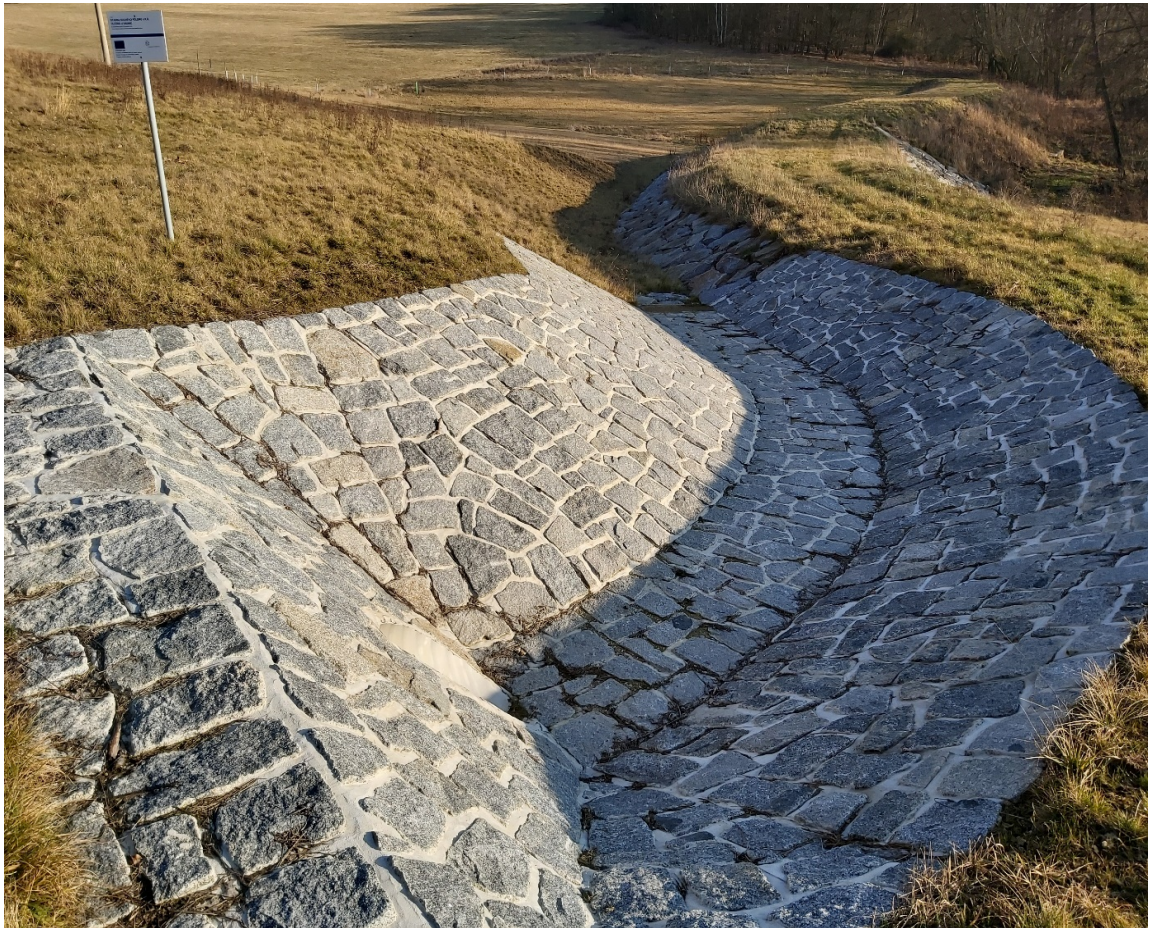
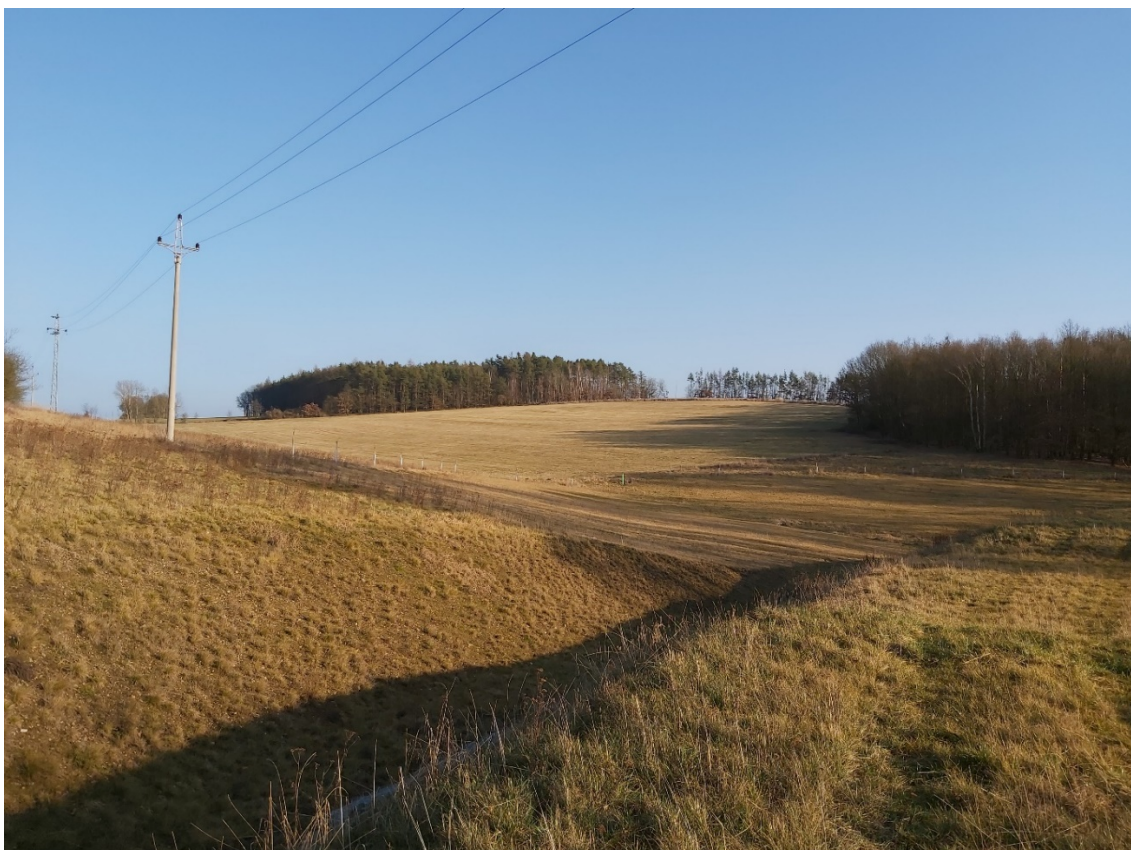
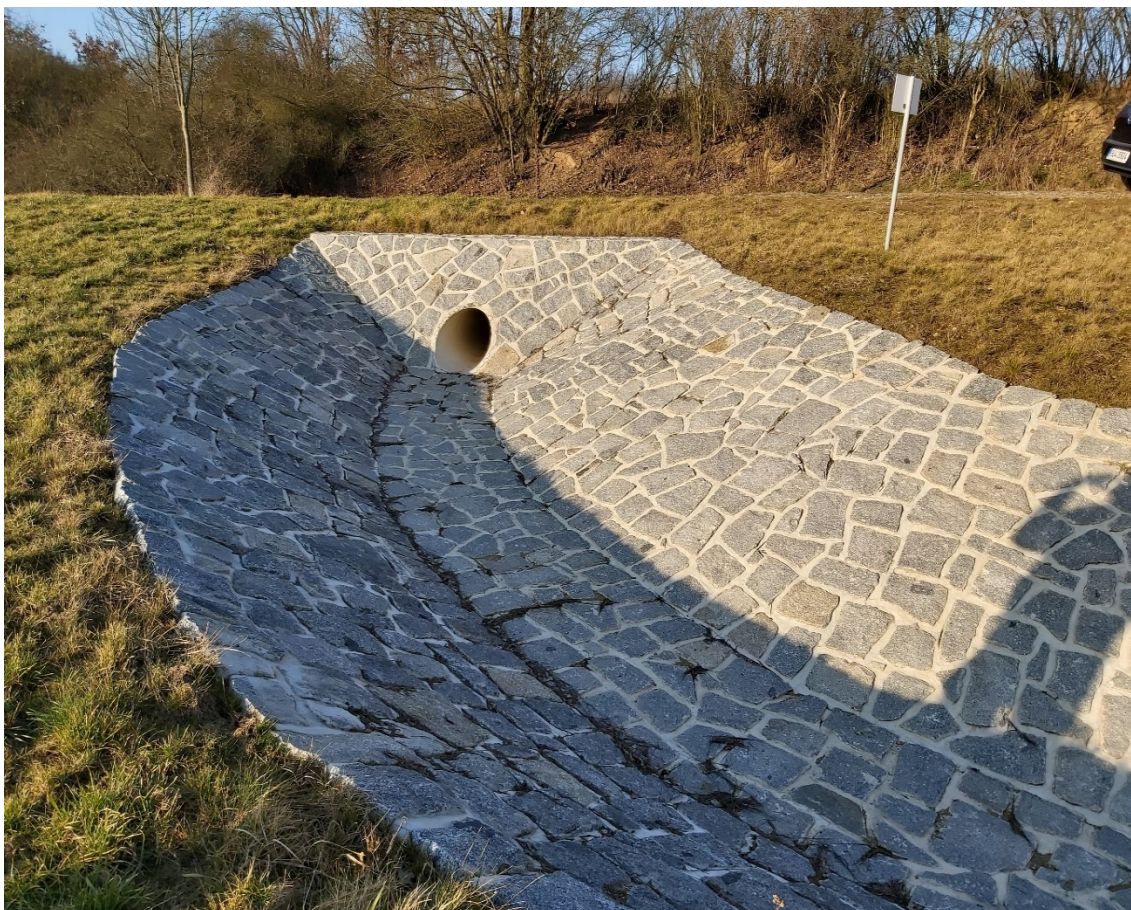
Příloha 7: Série 4 fotografií, kde je zachycen projekt Suchý poldr v katastrálním území Olešná u Radnic-Němčovice

Suchý poldr, záchyt vody z polí v kaskádách, Olešná u Radnic-Němčovice
