Ochrana intravilánu malých obcí proti smyvu  
půdy z okolních zemědělských pozemků  
způsobených vodní erozí

BAKALÁŘSKÁ PRÁCE

Na příkladu obce Němčovice, okres Rokycany, vyhodnotit dopad opakovaného zasažení obce splachem eroze z okolních zemědělských pozemků. Popsat dopady zemědělské činnosti na život v obci Němčovice, zejména v oblasti – nové výstavby, znečištění studní, dalších omezení a nákladů. Popis správných postupů pěstování zemědělských plodin s ohledem na půdní erozi.

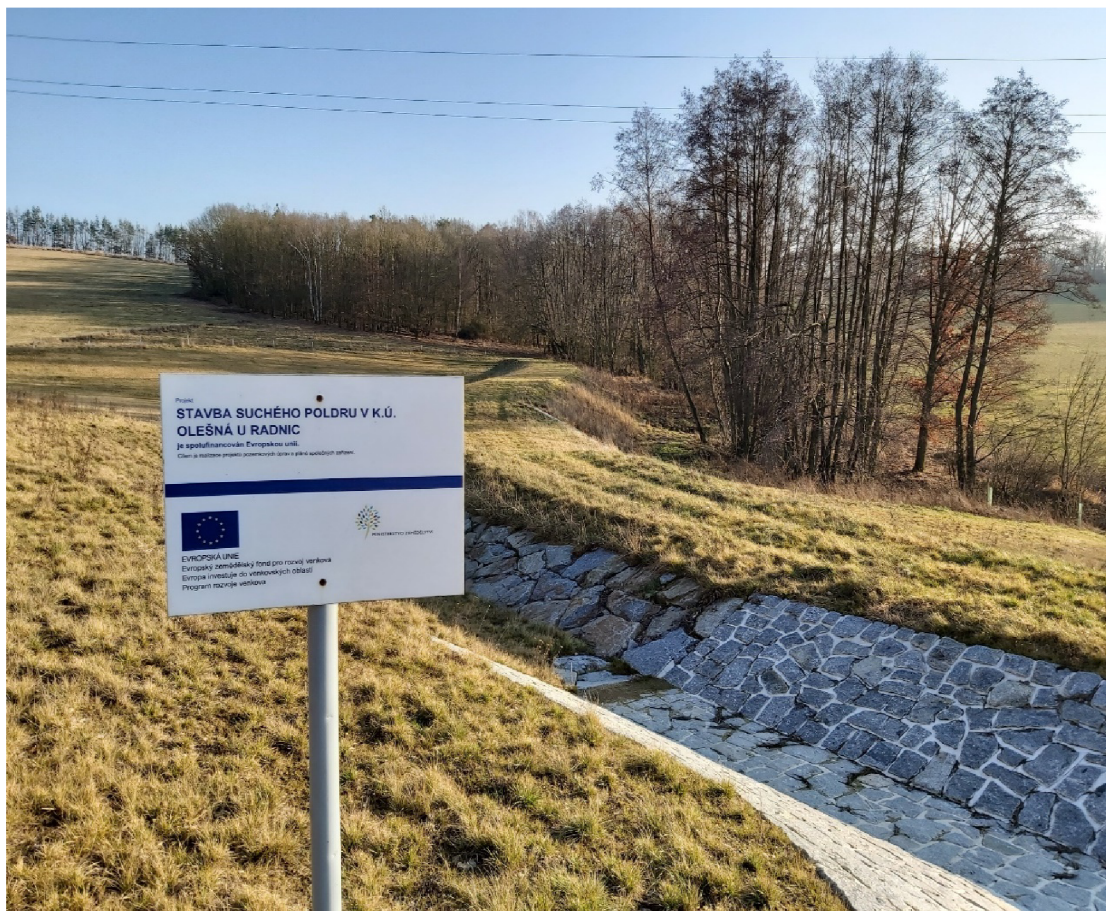
Obrázek 5: Suchý poldr-protipovodňové opatření nad obcí Olešná

V průběhu šetření a rozhovorů s obyvateli obce Olešná však ale bylo zjištěno, že značná část povodní, které tuto obec zasáhly protékla až za územím, které chrání suchý poldr. To opět utvrdilo autora této práce v názoru, že rozsáhlá technická protipovodňová opatření jsou vhodná spíše pro hustě obydlené oblasti, se značným rizikem ohrožení obyvatel a s možností vysokých škod. Provést kompletní technické opatření v členitém údolním terénu je velmi složité a nákladné a mnohdy i nemožné. Náklady na tyto opatření často mnohonásobně převyšují případné škody.

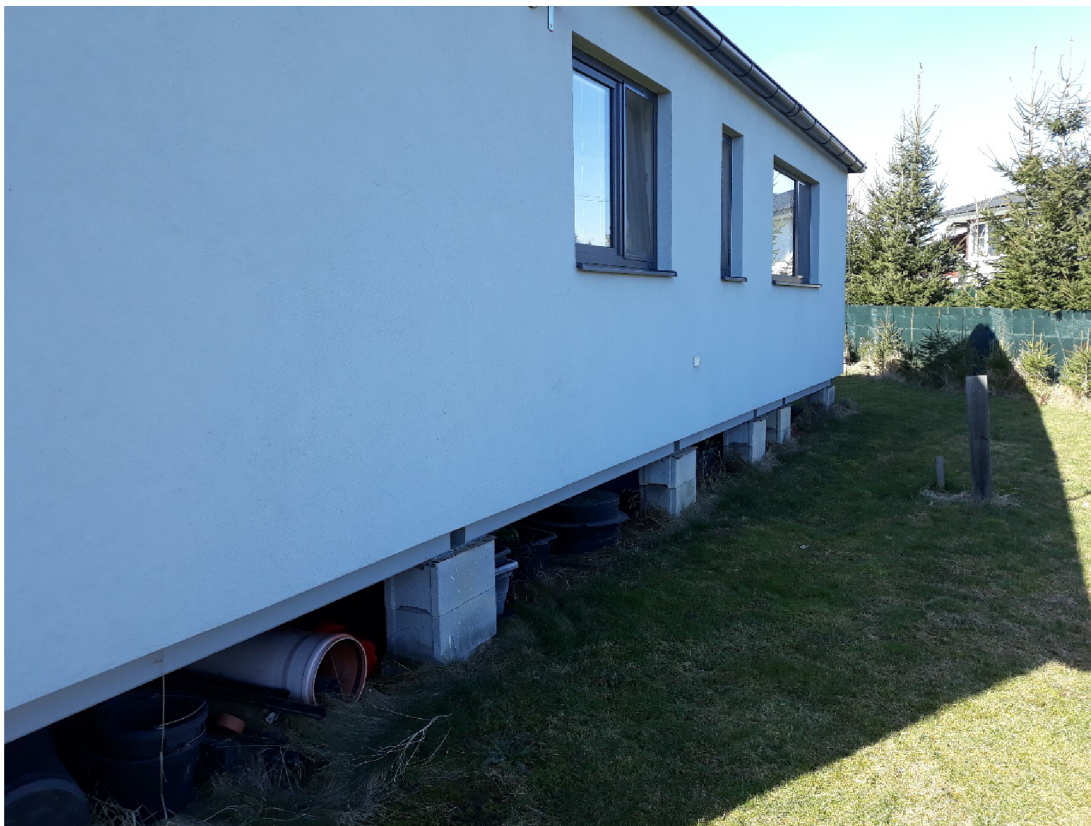
Obrázek 9: Dům č. 49 umístěný na betonových patkách

Na této fotografii je vidět dům č.p. 49, který má snadný přístup pod dům a dostatečnou výšku nad úroveň terénu pro případ zaplavení. Je to první dům typu dřevostavba v obci Němčovice postavený takto na pilotech. Nebyl zde zvolen ani podsyp šterkem případně oblázky, pro jednodušší čištění v případě bahnotoku. Někteří místní obyvatelé kvůli vzhledu nazývají domy „Bahamy“ 😊.

Minimální výška novostaveb nad úrovní terénu je cca 20 cm. Výjimkou nejsou ani vyšší stavby na betonových patkách, a to až na hranici cca 80 cm nad úrovní terénu. Domy na betonových patkách jsou v Němčovicích minimálně tři. U domu č.p. 49 není počítáno ani s podsypem oblázky nebo štěrkem. Toto je proto, aby v případě zaplavení smývanou ornici a bahnem z polí nevznikl zbytečný problém s čištěním prostoru pod domem. Dům č. 54 vystavěný také na betonových patkách je částečně dosypán zeminou na úroveň domu a tím vyvýšen. Ve spodní části u nejvyšší paty domu je zatím otevřený. Třetí dům na pilotech č. 64 je podsypán štěrkem, ale je zde též prostor pod domem, který také není uzavřen.

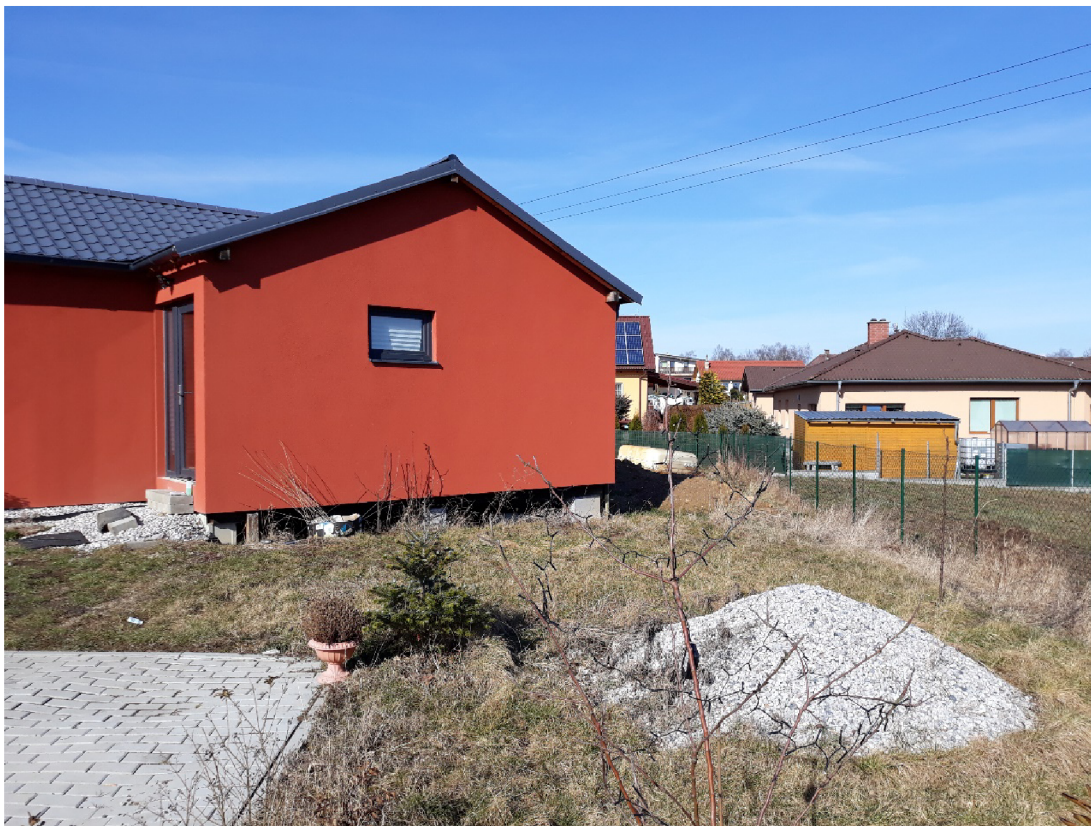
Obrázek 10: Dům č. 54 umístěný na betonových patkách a částečně zasypaný zeminou

Zajímavé také je, že pouze jeden dům z novostaveb je podsklepen. Velmi oblíbené jsou garáže, přístřešky pro auta a zpevněná stání. U oplocení pozemků jsou často používány podhrabové desky, vytvářející částečnou bariéru proti tekoucí vodě. Ve svažitém terénu je znatelný rozdíl výšky domu u paty nejbližší k terénu k patě s navýšením. Převládají rodinné domy typu bungalov a výše zmiňované domy na betonových patkách jsou modulové dřevostavby.

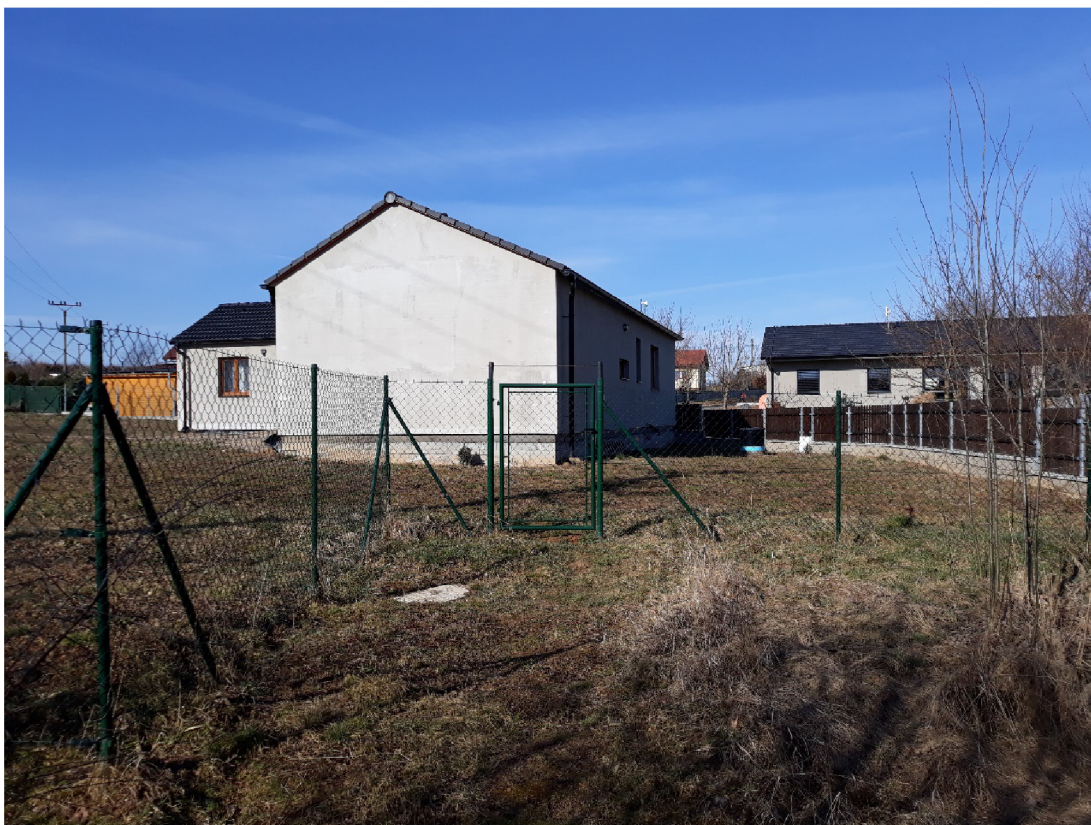
Obrázek 11: Dům č. 59 postavený vyvýšeně

Dům č. 59 je postavený značně vyvýšeně, včetně zhlaví studny. Vše je připraveno na budoucí dosyp zeminou. Tento dům má betonové základy cca 1,5 m, na které se dorovnával terén a snižoval se tak sklon svahu. Studna na pozemku byla už též poškozena. Zhlavím do šachty studny vnikla voda až do vrtu. Budou se provádět ještě zemní úpravy dosypání zeminou.

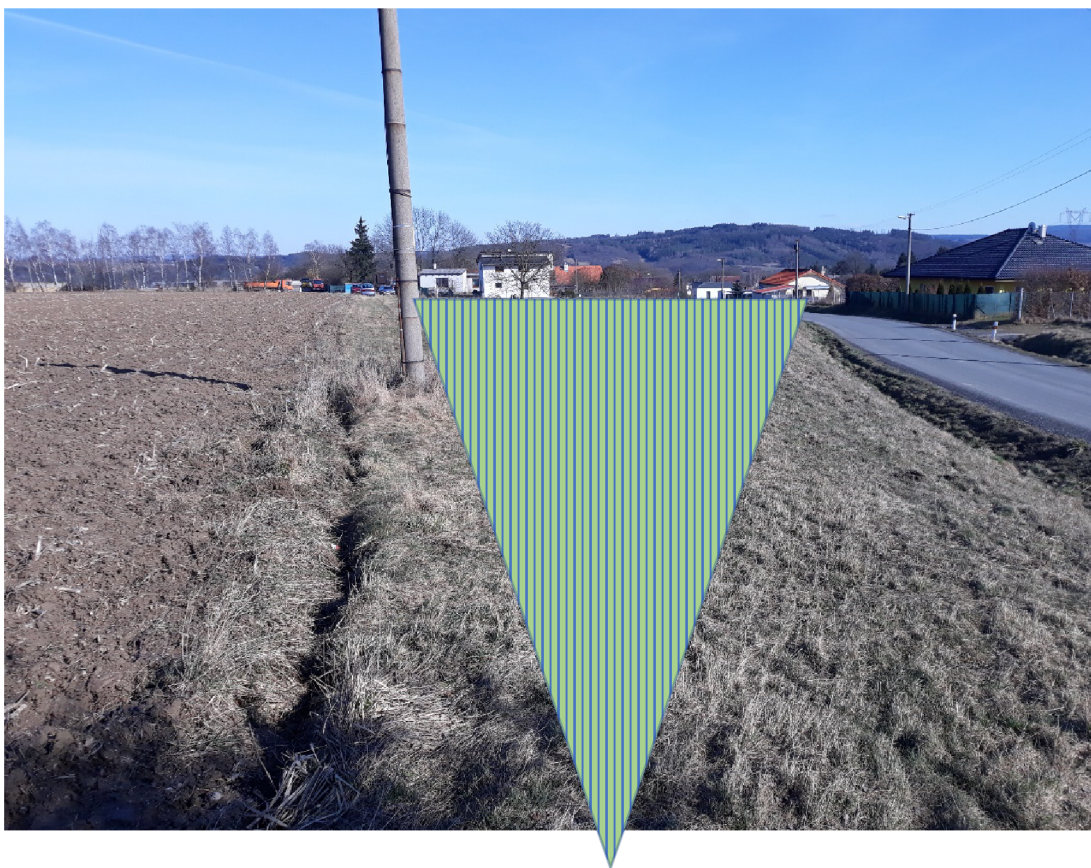
V současné době na všech okolních polích není žádný ochranný travnatý pás. Pouze na levé straně silnice směrem od fotbalového hřiště k obecnímu úřadu je travnatý porost ve tvaru trojúhelníku. Ten ale není rozorán pravděpodobně kvůli elektrickému vedení a navazující zástavbě. Z druhé strany obce pole přímo navazuje na parcely. V roce 2020 byla na území polí v okolí Němčovice opět pěstována kukuřice. Vzhledem k systému pěstování, měly Němčovice štěstí, že rok 2020 byl mimořádně suchý rok.

Obrázek 13: **Travnatý pás ve tvaru trojúhelníku.** Jediné místo, kde je travnatý pás dodržen.

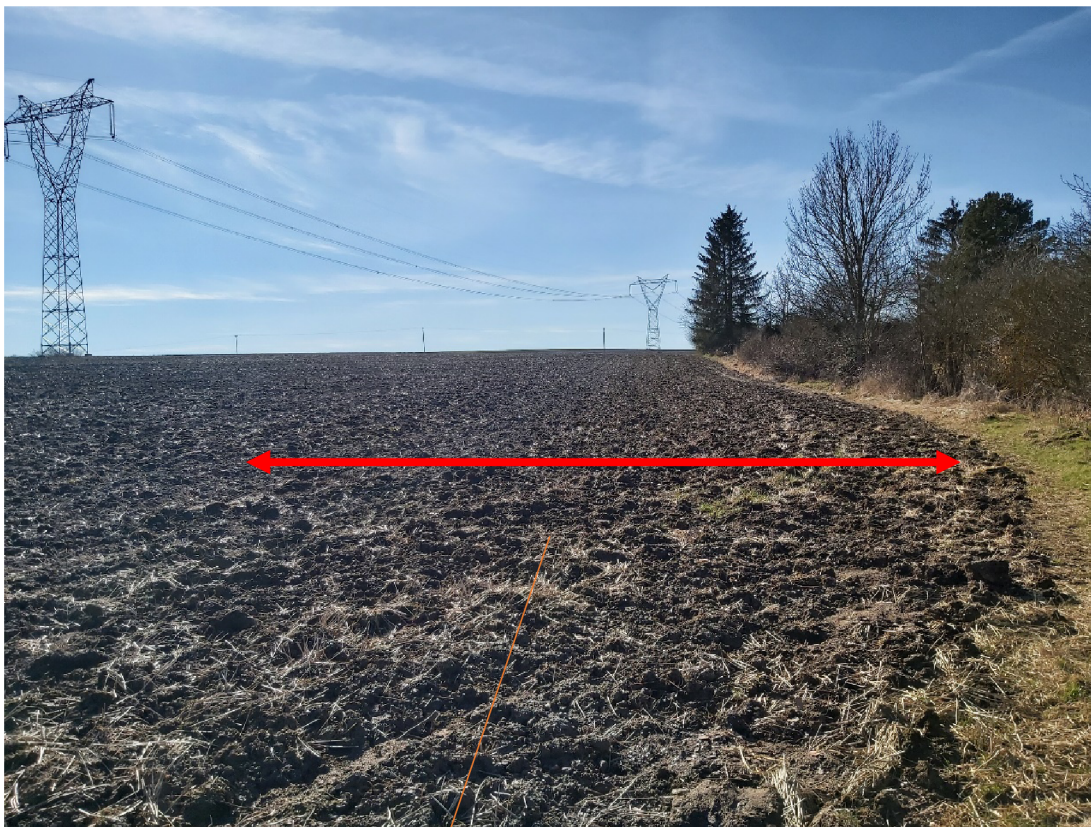
Pole v okolí Němčovic jsou zcela bez ochranné plodiny. Zorané pole jsou aktuálně (březen 2021) až k hranicím pozemkových parcel. O trvalém travním porostu, ochranném pásu v šíři přibližně 70–100 m nemůže být ani řeč. Dle územního plánu z roku 2010 by měl být všude tam, kde je pravděpodobnost smyvu zeminy, trvalý travní porost v pásu o šířce přibližně 100 m. Ten ale nikde není dodržen. Při pilotním šetření jsem zkontroloval všechna místa, kde by měl být. Nepředpokládá se, že by v letošním roce vznikl.

Obrázek 14: **Zorané pole v místech, kde má být trvalý travnatý pás (na konci Němčovic směrem k Radnicím po pravé straně). Trvalý travnatý ochranný pás chybí!**

Trvalý travnatý pás na ochranu obce není dodržen! Nad obcí Němčovice chybí protierozní ochrana před vodní erozí z polí. Bohužel dochází k tomu, že obyvatelé obce se raději smíří se situací a nepředpokládají, že by mohl být intravilán obce znovu ohrožen.

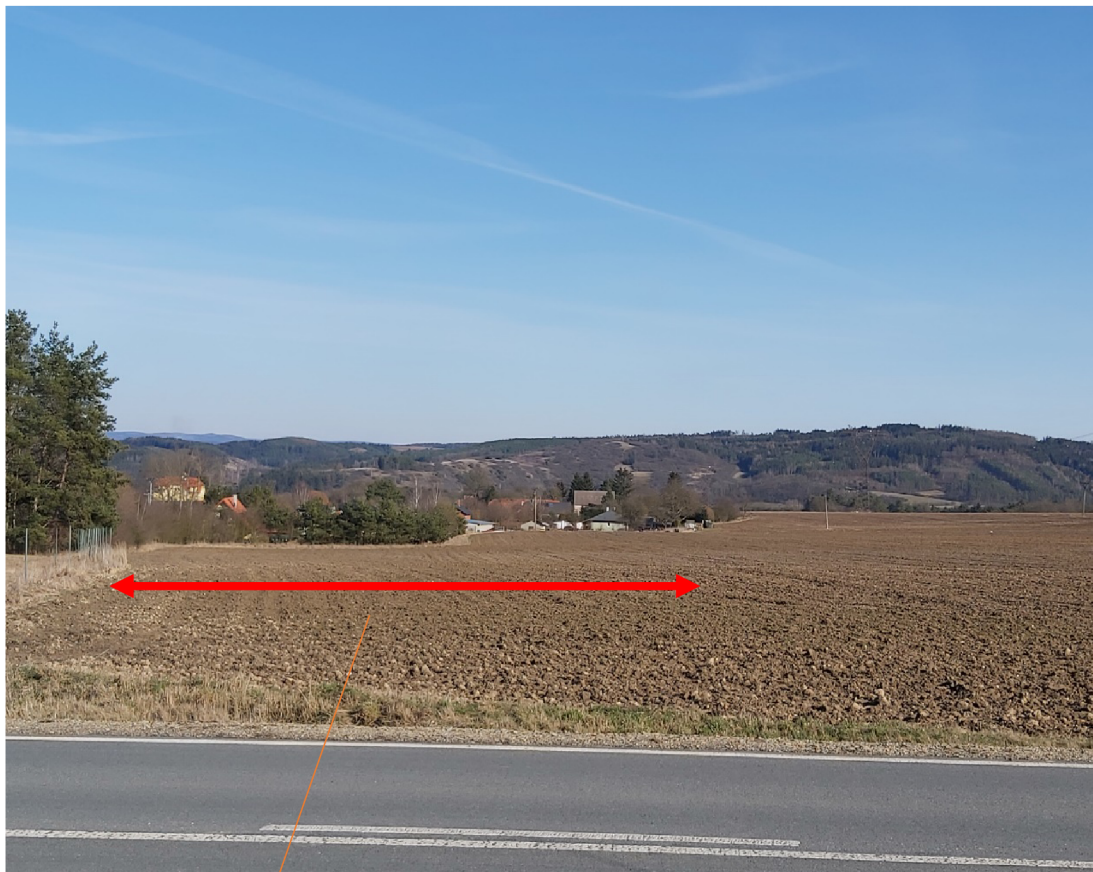
Obrázek 15: Místo travnatého pásu nad obcí je zorané pole

Trvalý travnatý pás, který by měl sloužit jako protierozní ochrana před erozí ze zemědělské půdy nad Němčovicemi chybí. Pole je zorané v celé šířce až kam oko dohlédne s tím, že končí těsně na hranici pozemků parcel. Trvalý travnatý pás dle územního plánu zde není dodržen! Zdokumentováno březen 2021, pohled od hlavní silnice vedoucí od Újezdu u Svatého Kříže.

Hospodaření na pozemcích v okolí obce Němčovice není strategicky bezpečné a v případě intenzivního přivalového deště se mohou události bleskových povodní z let 2012 a 2013 opakovat. Nevhodný způsob pěstování zemědělských plodin a u Němčovic přímo kukuřice je zbytečným riskem.

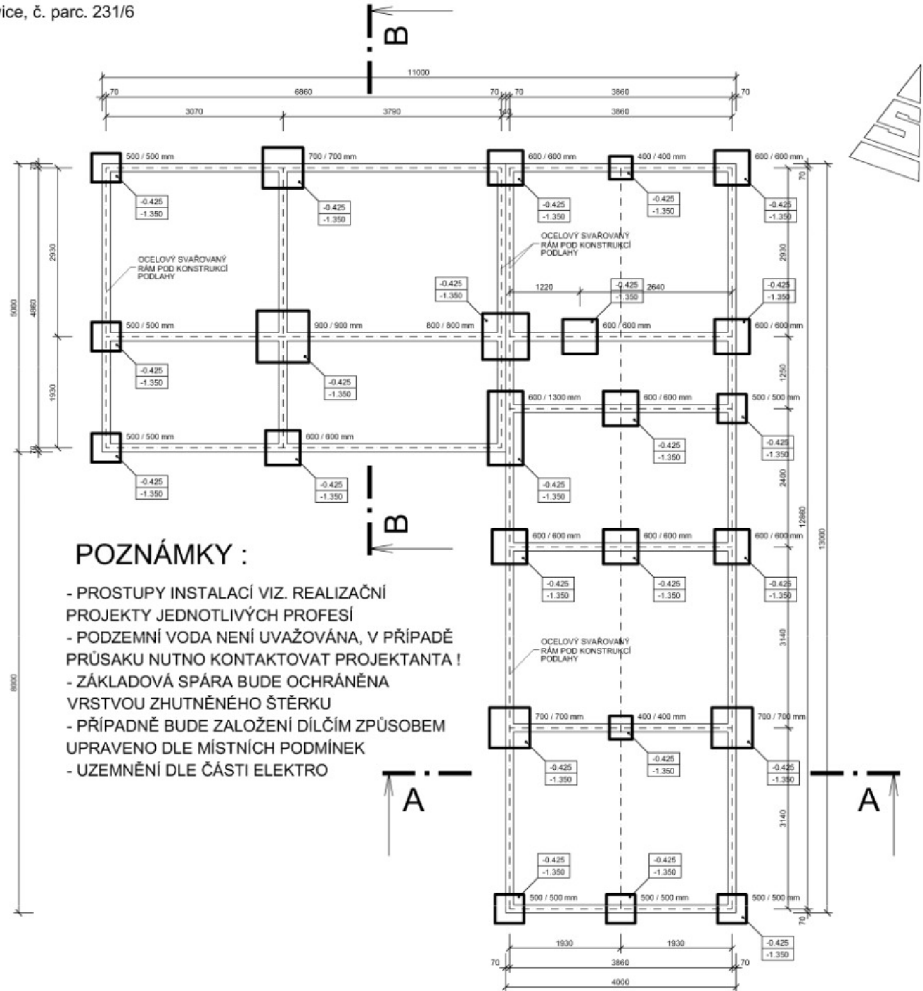
**ZÁKLADY 1:100**

ZODP. PROJEKTANT: Ing. arch. Václav Kosnar		RD 8/4+11/5	
VYPRACOVAL: Ing. L. Novotný			
AKCE: <b>NOVOSTAVBA RD</b> k.ú. Němčovice, č. parc. 231/6		STUPEŇ PD: DOS	Č. PÁŘE:
INVESTOR: Pavla Hyrmanová a Oldřich Hyrman, Na Horizontu 478, 267 01 Králův Dvůr		DATUM: 11/2014	MĚŘÍTKO: 1:100
ČÁST: D.1.1 ARCHITEKTONICKO - STAVEBNÍ ŘEŠENÍ	Č. PŘÍLOHY: D.1.1.b.1		
OBSAH: PŮDORYS ZÁKLADŮ

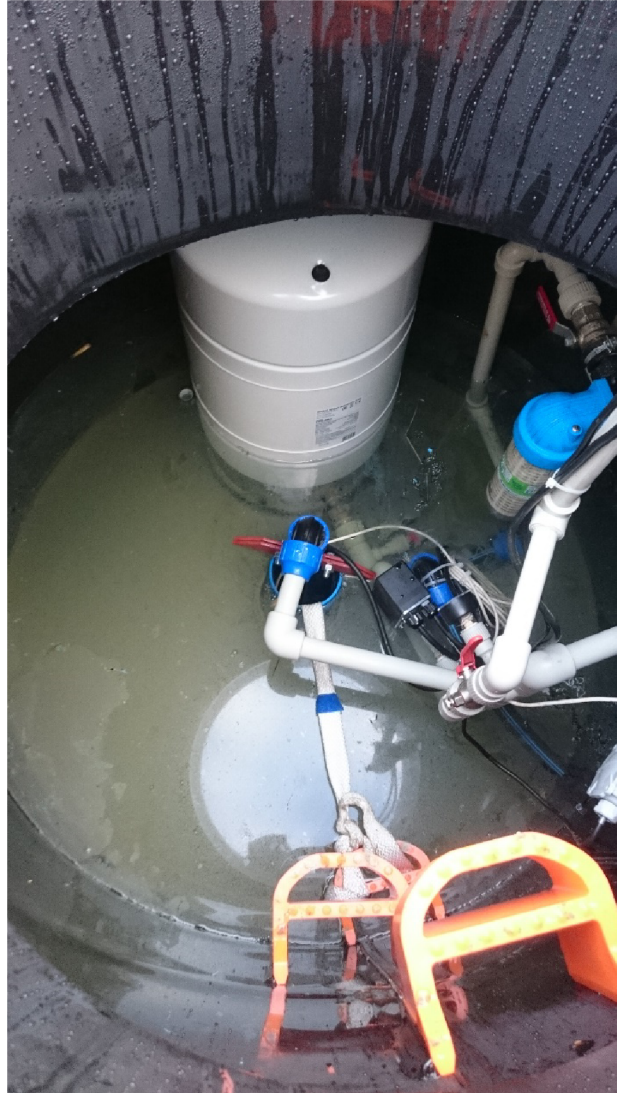
Příloha 3: Foto zaplaveného zhlaví studny u domu č.p. 49, ke kterému došlo vzhledem k jílovitému podloží při jarním tání sněhu a zvýšenému odtoku vody z polí

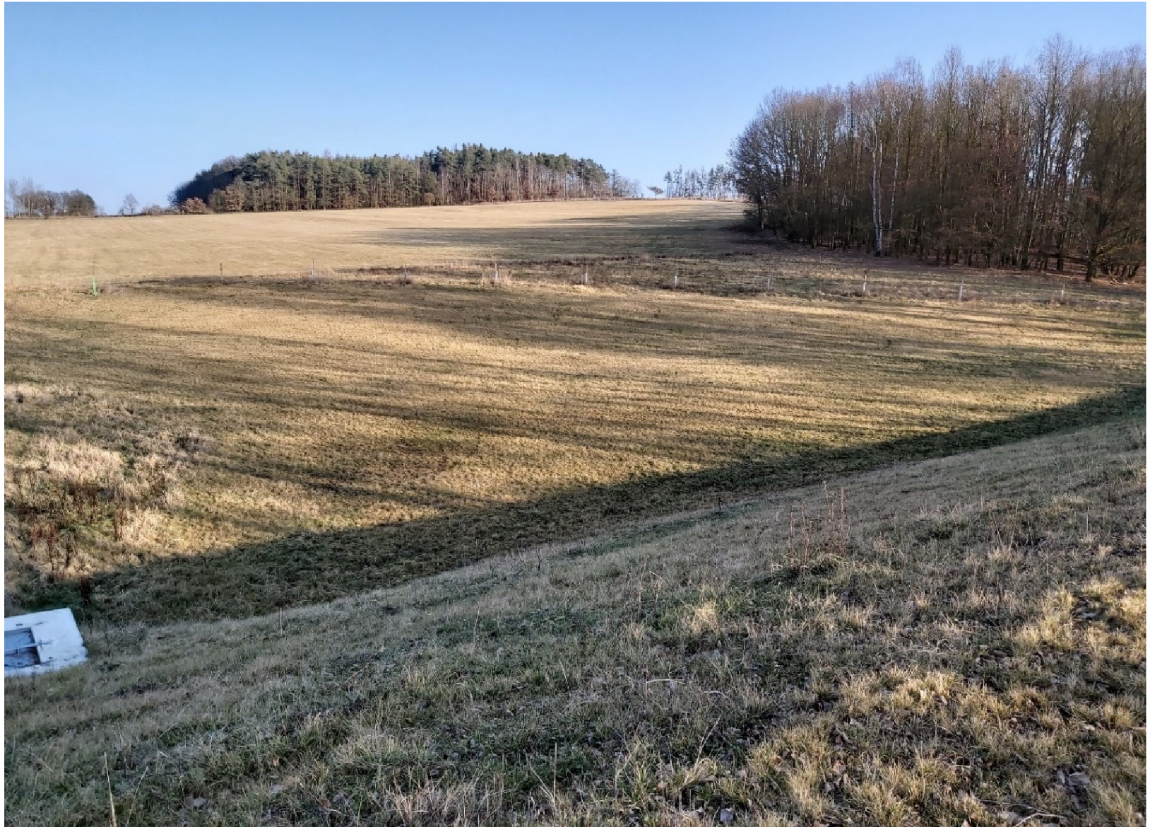
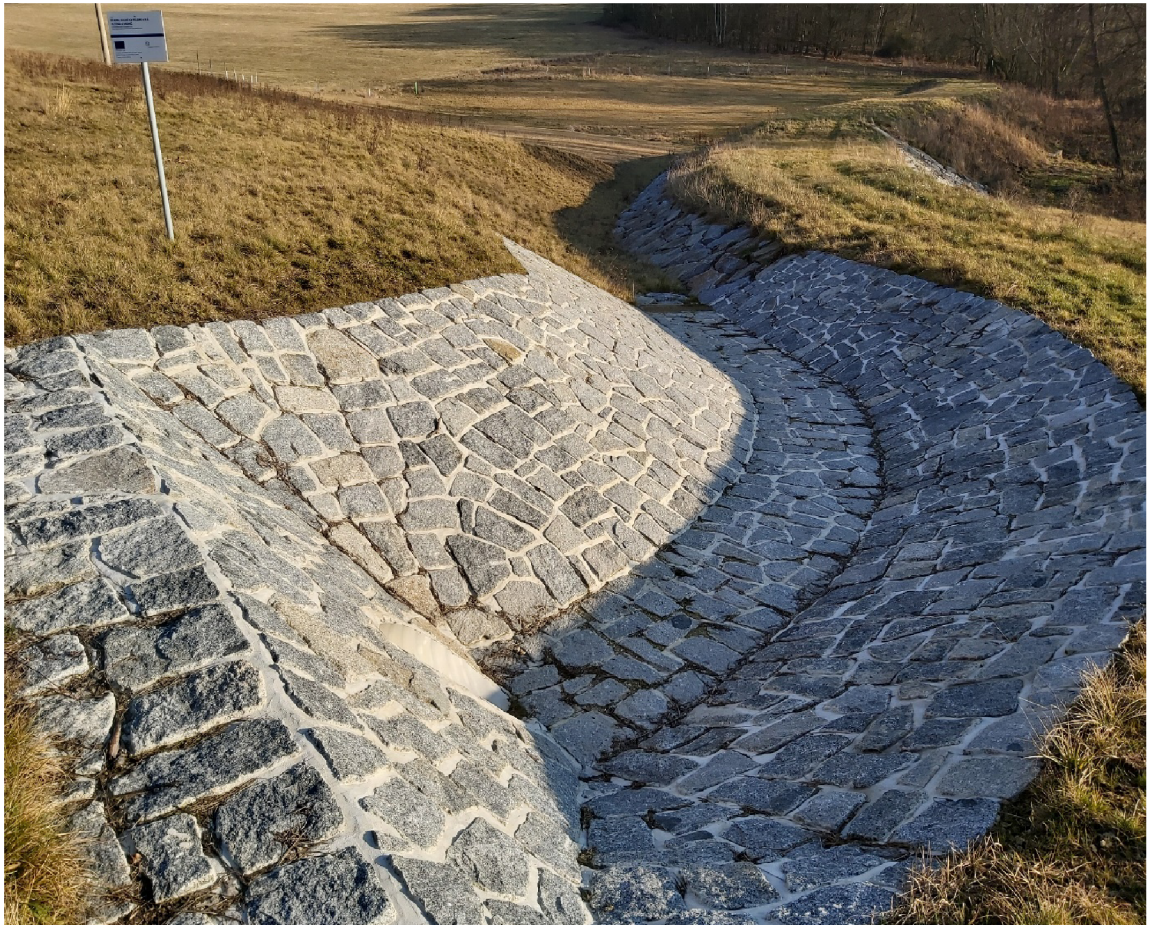
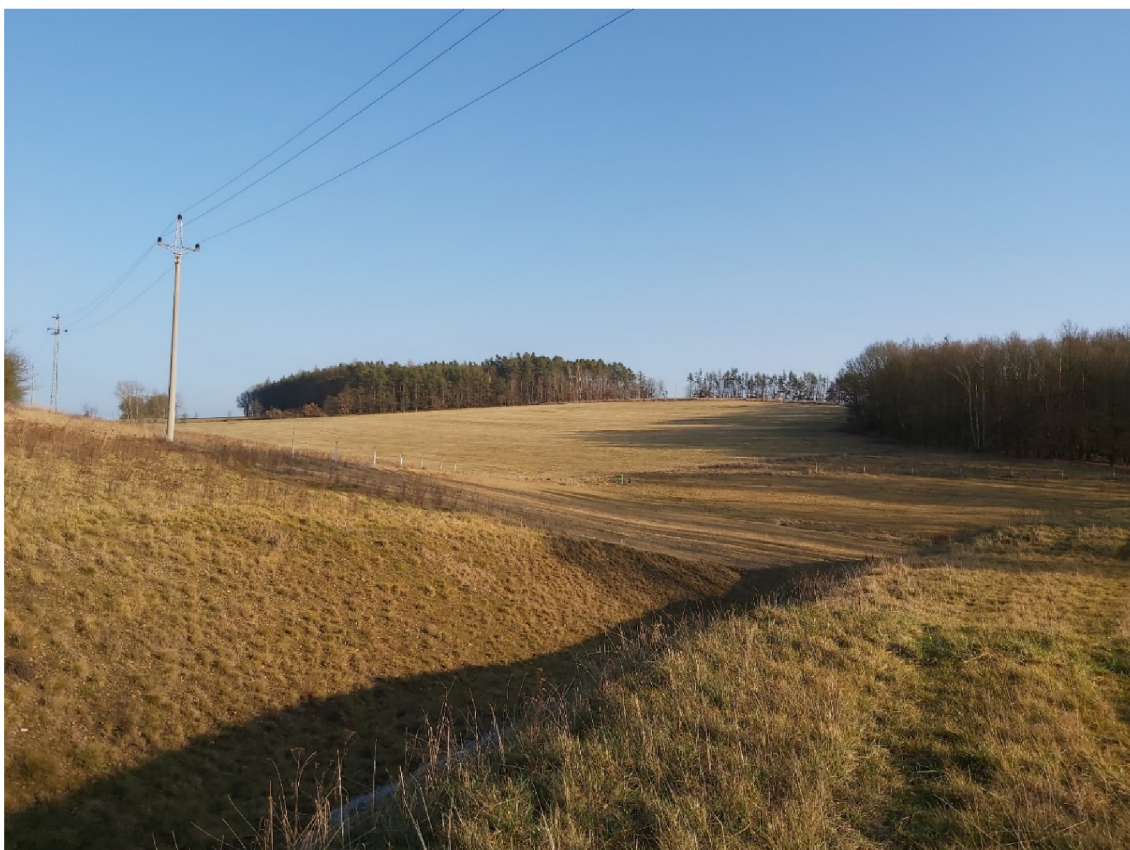
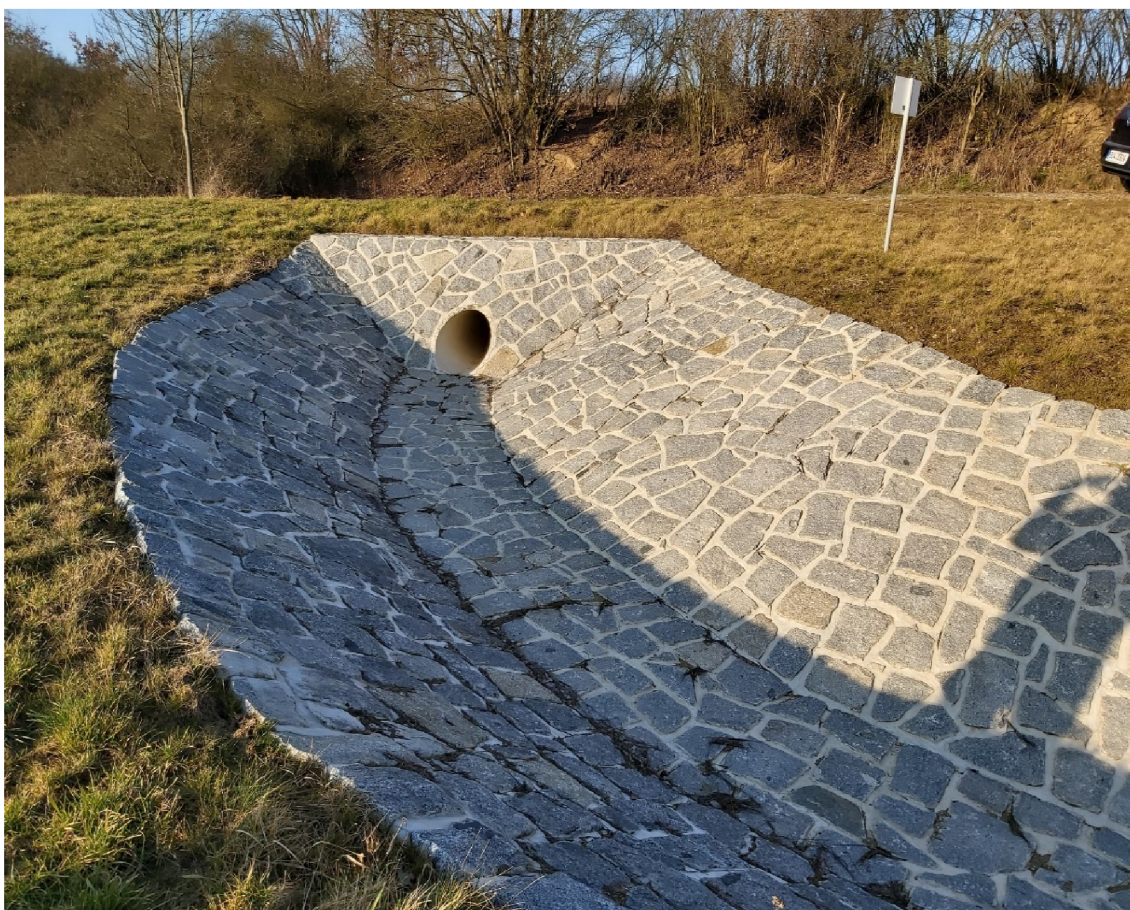
Příloha 7: Série 4 fotografií, kde je zachycen projekt Suchý poldr v katastrálním území Olešná u Radnic-Němčovice

Suchý poldr, záchyt vody z polí v kaskádách, Olešná u Radnic-Němčovice
