Česká zemědělská univerzita v Praze

Technická fakulta

Analýza systémů OBD v diagnostice motorových vozidel

Diplomová práce

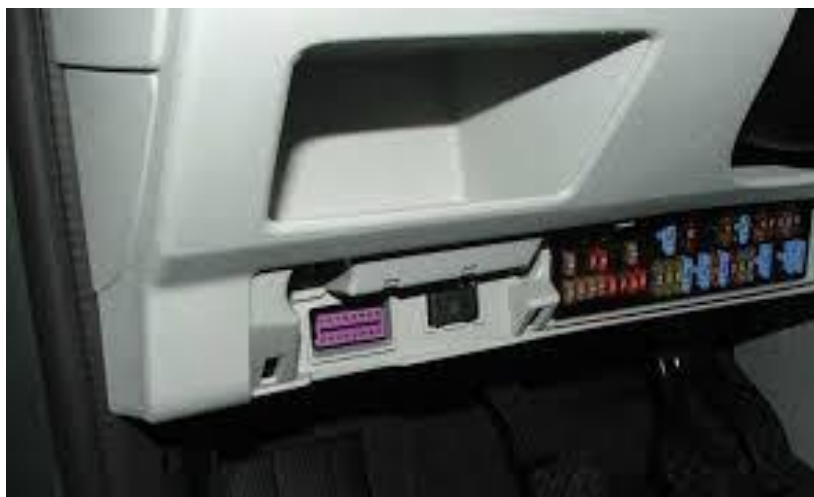
Obr. 2 Příklad umístění OBD-II zásuvky [3]

Standard SAE J1962 zavádí jednotnou 16 pinovou diagnostickou zásuvku, která musí být v každém vozidle umístěna z místa přístupného řidiči, nejdále však 50 cm od volantu obr. 2.

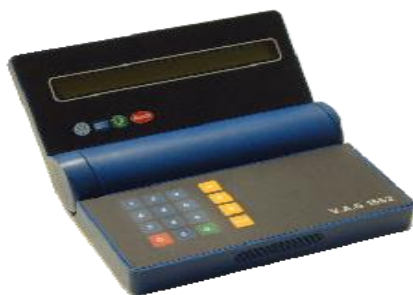
Obr. 3 Diagnostický přístroj VAG 1552 [5]

Mezi originál servisní diagnostiku, patří přístroj VAG 1552 obr. 3, používaný pro koncern VW. Tento přístroj je v dnešní době dávno překonaný programy pro PC, jako jsou VAG COM, Super VAG atd. a připojeným interfacem mezi PC a auto. I uživatelské prostředí není příliš příznivé, ale po osvojení ovládání nemá tento přístroj konkurenci v rychlosti ovládání a hlavně je přenosný. [6, 29]

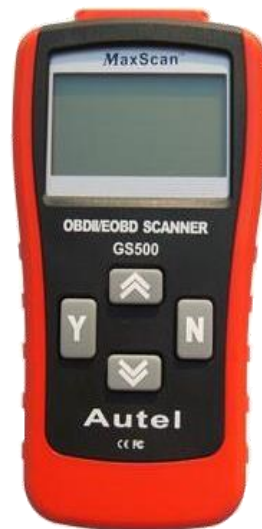
Obr. 4 OBD čtečka Autel GS500 [5]

Jednoduchá a přehledná OBD čtečka obr. 4. Ve své době v roce 2007 byla za poměrně příznivou cenu, takže volba na koupi právě tohoto přístroje byla velmi dobrá pro novější auta. Přestože má nespočet komunikačních protokolů (ISO9141-2, KWP2000, PWM, CAN-OBD2) nedokáže komunikovat s každým autem. Dokonce i při uskutečnění spojení a načtení údajů

ještě není vyhráno. Občas se stane, že přístroj napíše 0 chybových kódů, přestože jsou chyby v registru závad uloženy.[5]

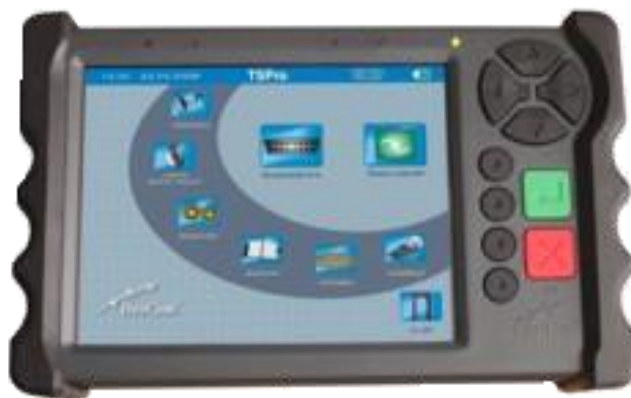
Obr. 5 Diagnostický přístroj Devcom TS pro Color [5]

Přístroj je české výroby a je nabízený v mnoha konfiguracích. Plná konfigurace obsahuje velkou většinu evropských a asijských automobilů a některé americké vozy. Dále tento přístroj Devcom obr. 5 obsahuje čtyř nebo osmi kanálový digitální osciloskop. S přístrojem se díky dotykové obrazovce pracuje velmi pohodlně. Velkou předností je český jazyk a rychlost. Spuštění přístroje trvá asi vteřinu a veškeré povely jsou vykonány okamžitě. Velký barevný displej je velkou předností přístroje, ale zároveň nevýhodou pro práci za slunného dne.[5]

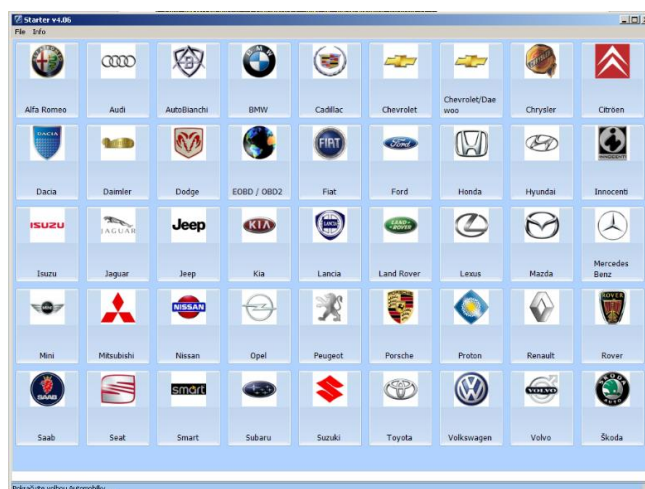
Obr. 8 Program Starter [5]

První položka spouští program *Starter* obr. 8 sloužící pro sériovou diagnostiku stejně tak jako je tomu v samotném přístroji. V úvodní obrazovce programu je přehled značek automobilů, po kliknutí na vybranou značku se objeví nabídka modelů vozidel, dále nabídka systémů a po rozkliknutí lze vybrat konkrétní systém, který je možné diagnostikovat. Oproti diagnostice pomocí samotného příručního přístroje je snad jedinou výhodou možnost logovat vybrané naměřené parametry do souboru a následně tyto parametry zpracovat v nějakém tabulkovém programu. Ovšem zde se nachází podstatná chyba v programu a tou je logování pouze viditelných parametrů na obrazovce. Může to být také nevýhoda proti zobrazení naměřených parametrů na samotném přístroji a tou je neřazení naměřených parametrů stylem, zobrazované parametry seřadit nahoru a nezobrazované dolů. Tedy najednou je možno zobrazit pouze asi 11 parametrů ze všech možných a ještě je problém si vybrat, které uvidíme společně.[5]

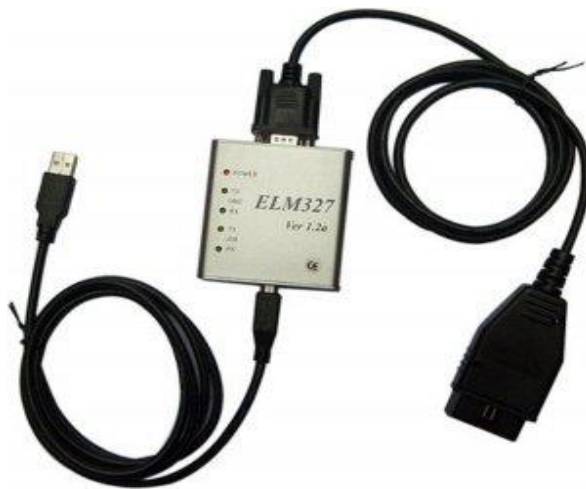
Obr. 10 Diagnostický přístroj k PC ELM 327 [5]

Dalším zástupcem diagnostických přístrojů v kategorii interfaců k PC je ELM327 obr. 10. Název vznikl díky použitému převodníku ELM327, který převádí data z automobilových sběrnic (ISO9141-2, KWP2000, PWM, CAN-OBD2) na sériovou komunikaci RS232. Tedy v základu se jedná o sériový převodník, ovšem nastavbou může interface komunikovat po USB portu nebo bezdrátově. Ve skutečnosti v převodníku není integrovaný obvod ELM327, ale mikrokontrolér PIC, který zastává stejnou funkci. Periferní obvody se starají

o přizpůsobení signálových úrovní k automobilu a počítači. V případě použití USB verze je třeba mít nainstalovaný ovladač FT232RL od firmy FTDIchip, který zajistí komunikaci po virtuálním sériovém portu, COM port. K převodníku ELM327 je dodáván ovládací software, ale málokdy se však dá zprovoznit. Jeho výhodou je české prostředí. Diagnostika pomocí ELM327 může být dobrým pomocníkem za nízkou cenu. Ovšem pro všechna vozidla nefunguje bez chyby. Mnohdy přestože se program spojí s automobilem, vyčte prázdný registr závad, přestože je závada v řídicí jednotce uložena. Stejně tak řídicí jednotka nemusí poskytnout všechna naměřená data a pak lze přes ELM327 vyčíst například pouze otáčky motoru, teplota motoru, poloha pedálu akcelerace. [5, 6]

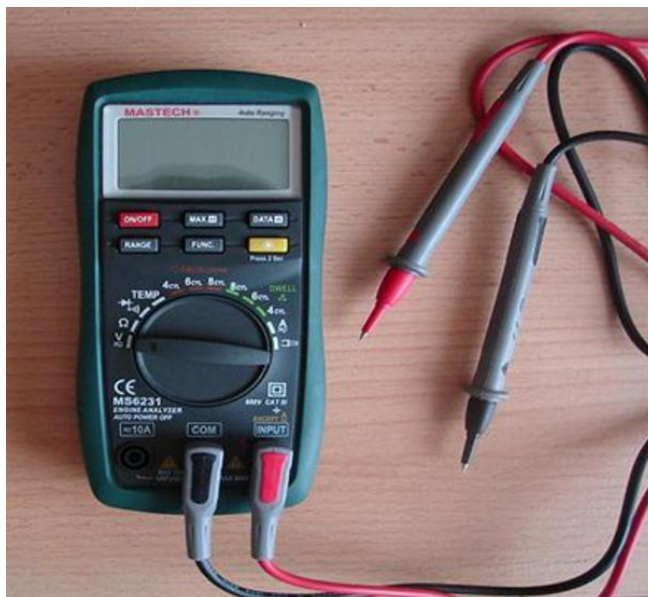
Obr. 11 Digitální multimetr s automatickým přepínáním rozsahů [6]

Multimetr obr. 11 je kompaktní měřicí přístroj, kterým můžeme měřit základní elektrické a elektronické veličiny. Může být proveden jako analogový nebo digitální. Pomocí multimetru můžeme provádět měření napětí, proudu, odporu, indukčnosti, test diod, kapacity kondenzátorů, teploty, frekvence nebo proudového zesilovacího činitele tranzistorů apod., dle konstrukce a možností přístroje.

U vozidel se používá k prvotní kontrole různých systémů vozidla, například stavu dobíjení akumulátoru.

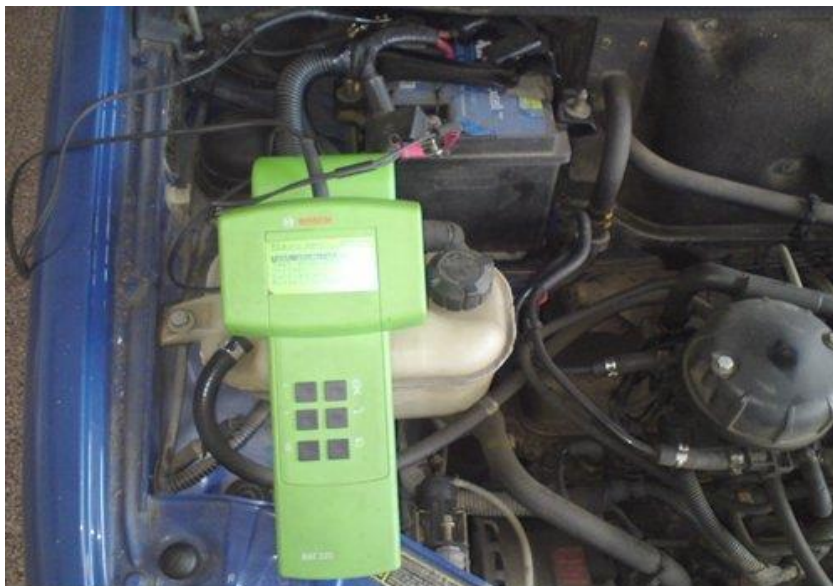
Obr. 12 Připojení testeru k vozidlu [7]

Tento tester slouží k rychlé a spolehlivé diagnostice stavu akumulátoru a k testu generátoru elektrické energie motorových vozidel. Je možné zjistit stav nabití a kontrolu vnitřního odporu akumulátoru obr. 12, zprostředkovaně pak získat informaci o startovacím výkonu.

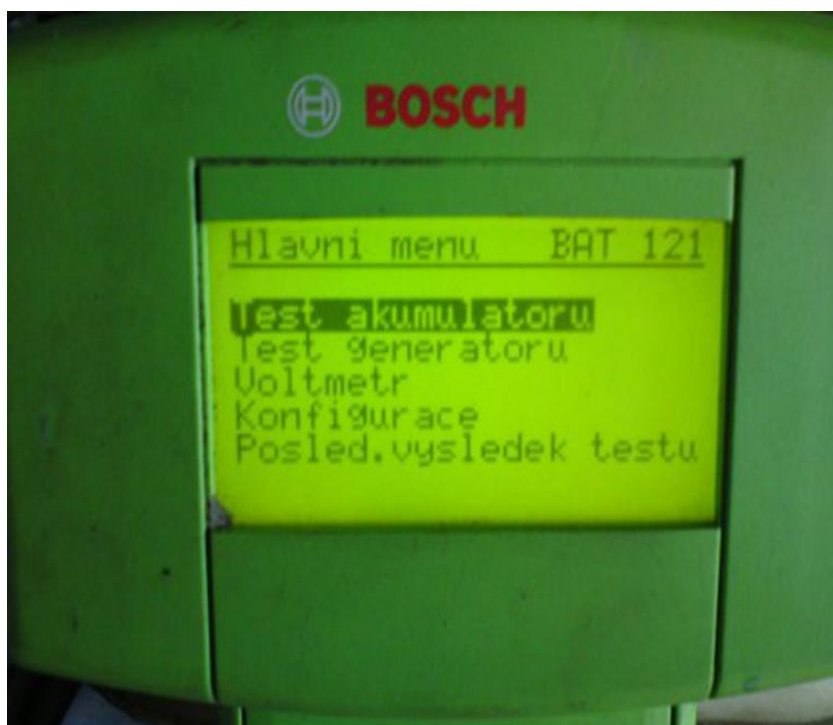
Obr. 13 Zobrazení hlavní nabídky testeru Bosch [7]

Výhodou tohoto testeru je rychlost kontroly a možnost testovat akumulátory i s nižší úrovní nabití, možnost vytisknout naměřené hodnoty, vestavěný voltmetr apod. Na obr. 13 je vidět detailní pohled nabídky testeru s možností hlavního testu generátoru a akumulátoru. [24]

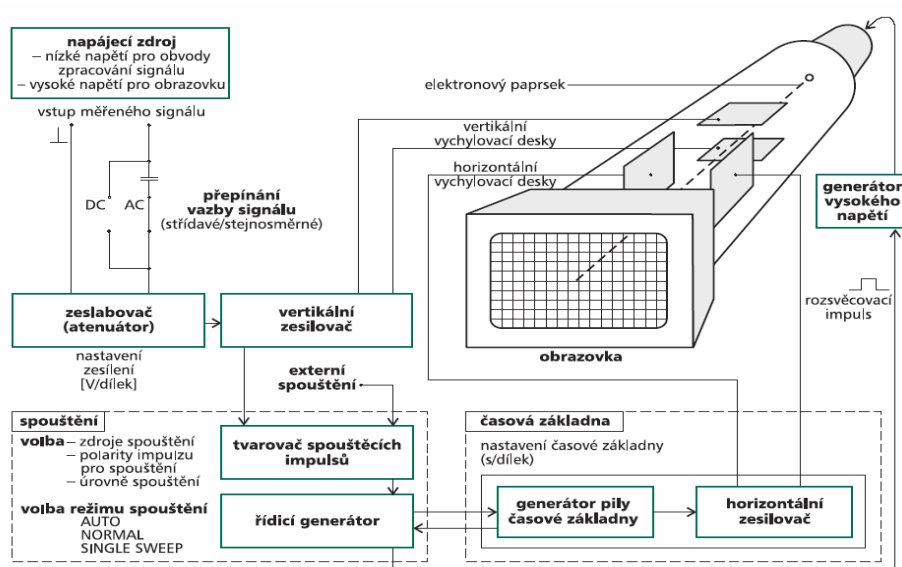
Obr. 14 Blokové schéma analogového osciloskopu [8]

Analogový osciloskop se dnes již na trhu profesionální měřicí techniky téměř nevyskytuje a byl nahrazen typem digitálním, který ho v řadě parametrů překonal obr. 14. Přesto ho však lze ještě někde v servisech vidět pro jeho dokonale vykreslený signál.

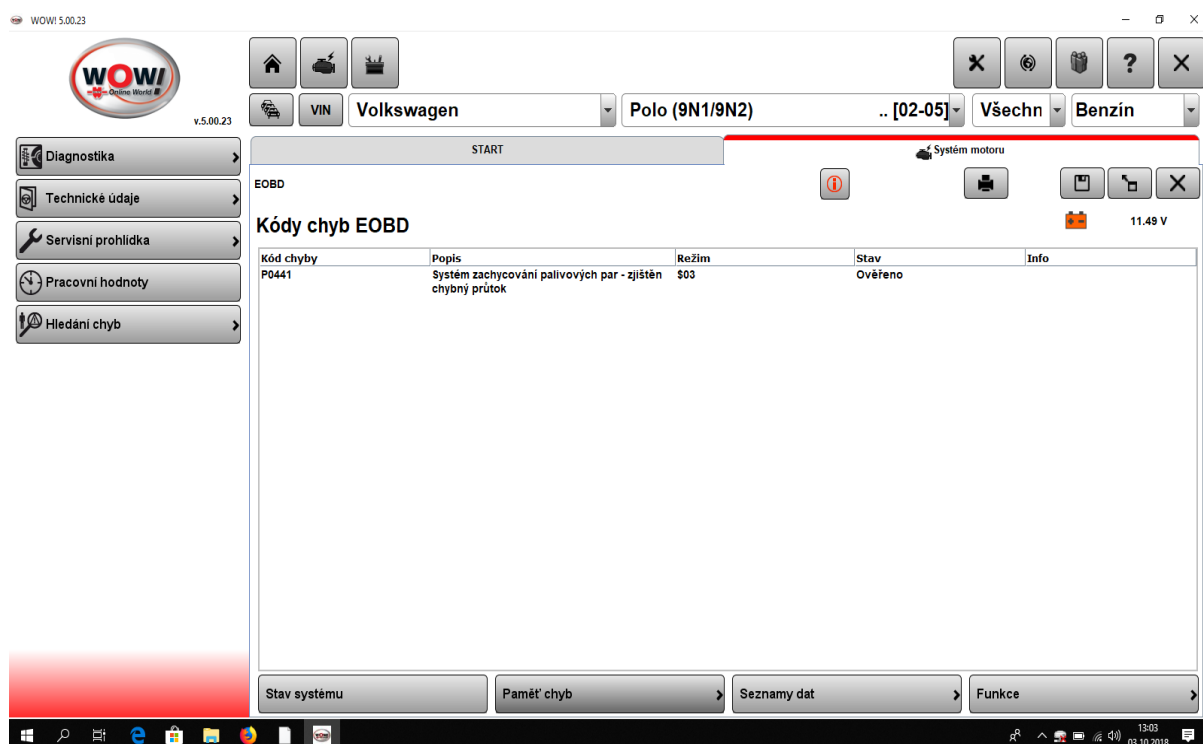
Obr. 17 Výčet kódů chyb EOBD diagnostikou WOW!

The screenshot shows the WOW diagnostic software interface. At the top, it displays 'VIN Volkswagen Polo (9N1/9N2) .. [02-05] Všechn Benzín'. The main area shows a list of error codes (EOBD P0) with their descriptions and causes. The code P0441 is highlighted, indicating a fault in the fuel vapor capture system.

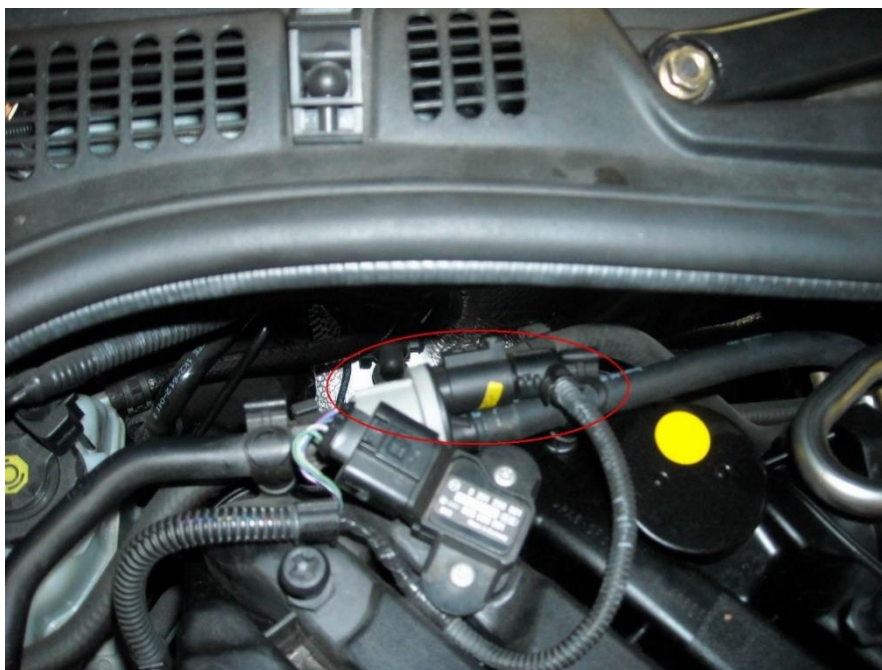
Obr. 26 Umístění regeneračního ventilu systému odvětrání palivové nádrže [vlastní]

- nepravidelný volnoběh (přisávání „falešného vzduchu“)

Závada na vozidle byla odstraněna, kdy byl zjištěn nefunkční stav regeneračního ventilu, který sice vykazoval správné hodnoty cívky elektromagnetu do hodnoty 30 ohmů, ale při testu akčních členů pomocí diagnostik byl nehybný a nevykazoval správnou funkci taktování (cvakání) při vpuštění signálu testem akčního členu. Tento poškozený regenerační ventil byl vyměněn za nový. Byla vyčtena paměť závad řídicí jednotky motoru obr. 30 (příloha XI) diagnostikou WOW! od firmy Würth a diagnostikou Super VAG obr. 31 (příloha XII) pro kontrolu provedení opravy.

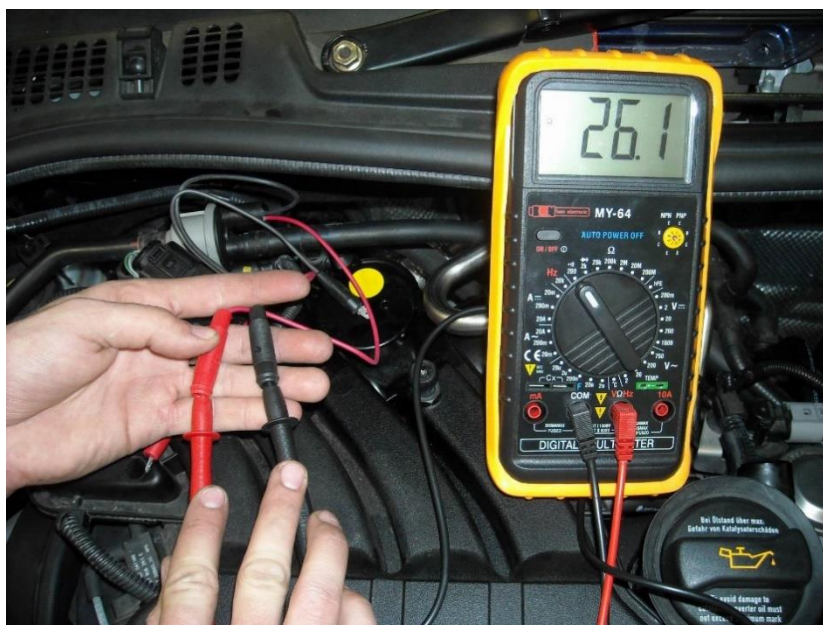
Obr. 27 Měření odporu vinutí regeneračního ventilu [vlastní]

- vypnout zapalování
- rozpojit přívodní konektor
- nastavit multimetr na měření odporu
- změřit odpor vinutí ventilu mezi svorkami 1 a 2 odvětrávacího ventilu
- požadovaná hodnota je do 30 ohmů výčet z autodat

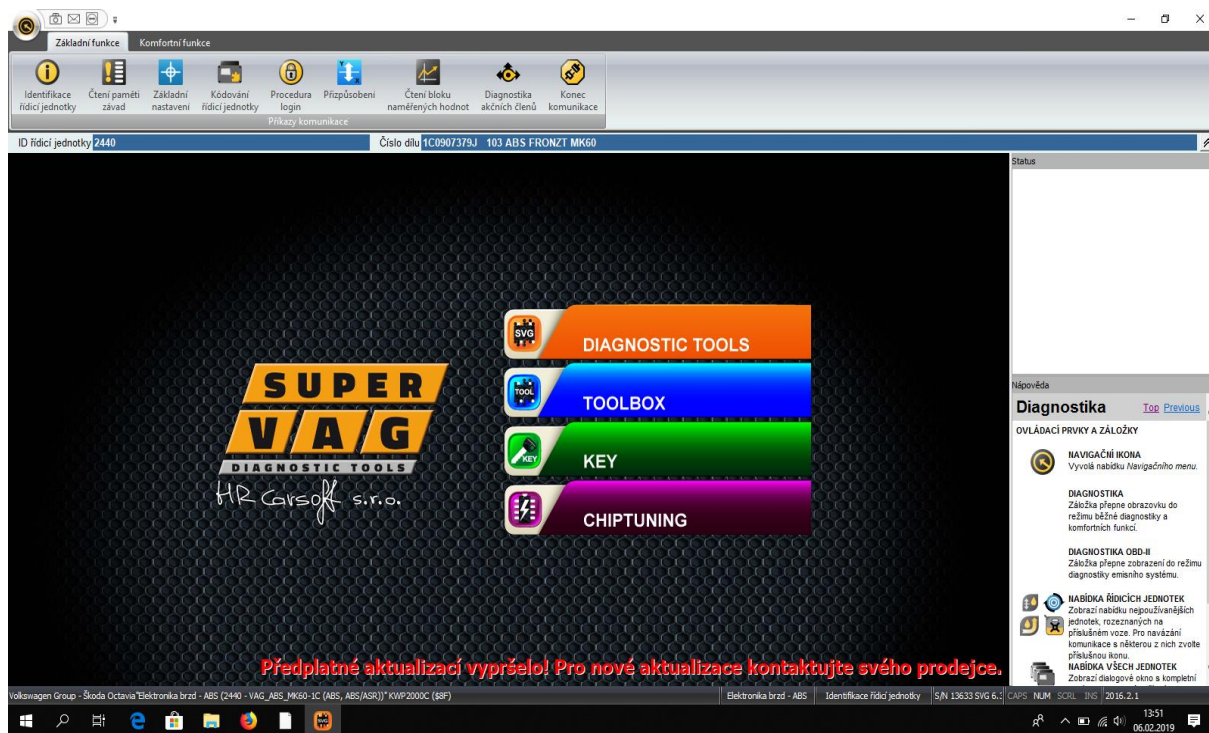
Obr. 36 Základní načtení řídicí jednotky ABS diagnostikou Super VAG

Další měření bylo provedeno diagnostikou Super VAG obr. 36 (příloha XVI), kde je možné vidět načtení hlavního menu paměti řídicí jednotky ABS a její identifikace.

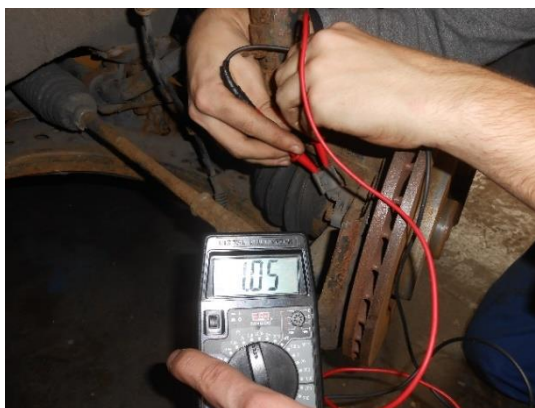
Obr. 42 Měření senzoru ABS multimetrem [vlastní]

Na základě výčtu všech naměřených hodnot všemi diagnostikami je nejpravděpodobnější původ závady v senzoru rychlosti otáčení kola nebo v přívodu k tomuto snímači. Pro ověření tohoto předpokladu byla využita paralelní diagnostika v podobě multimetru zapojeného pro měření odporu obr. 42.

Bylo provedeno měření na pravém předním kole, kde bylo podezření na vzniklou závadu. Nejprve byl proměřen snímač pravého předního kola a poté přívod ke snímači včetně kontroly přívodního konektoru. Na snímači pravého předního kola byla naměřena hodnota 1.05 K Ω a porovnána s ostatními snímači. Hodnota byla na všech kolech stejná. Mezi časté závady těchto senzorů patří znečištěné nebo jinak poškozené přívodní konektory, neboť jsou vystaveny drsným podmínkám u náboje kola, kde jsou veškeré nečistoty způsobené jízdou v různých povětrnostních podmínkách.

Měření snímače ukazovalo správné hodnoty a cívka snímače nebyla poškozena. Při zjišťování přívodní části nebyl naměřen žádný odpor vodiče a jednalo se o přerušení přívodní

části k senzoru na elektroinstalaci. Po zjištění závady byla provedena oprava elektroinstalace. Poškozený vodič byl nahrazen novým a patřičně zabezpečen proti vlhkosti a mechanickému poškození smršťovací bužírkou a ochranou páskou.

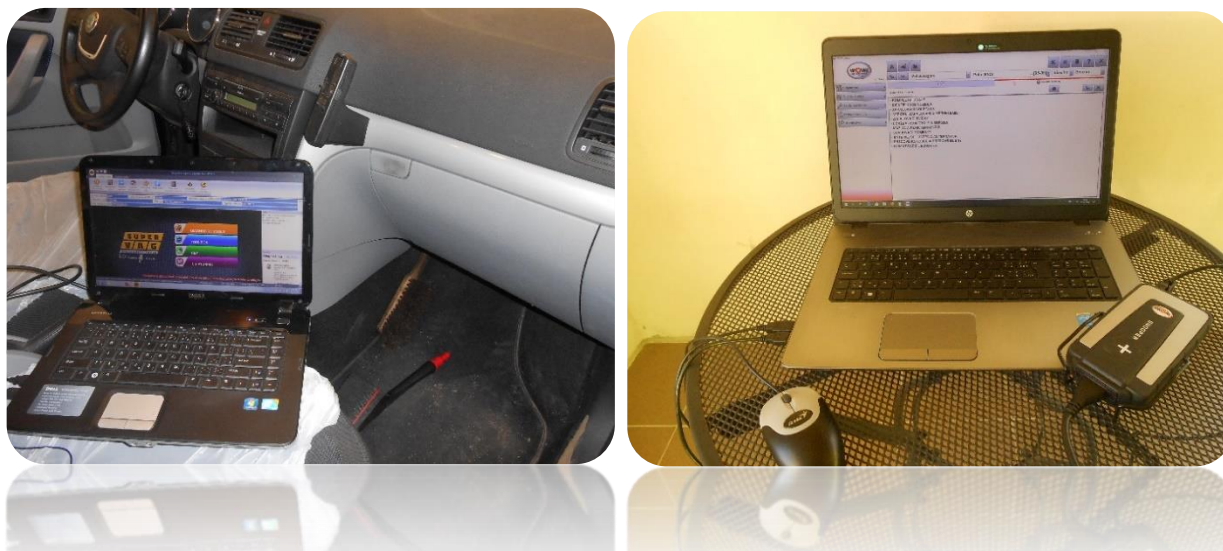
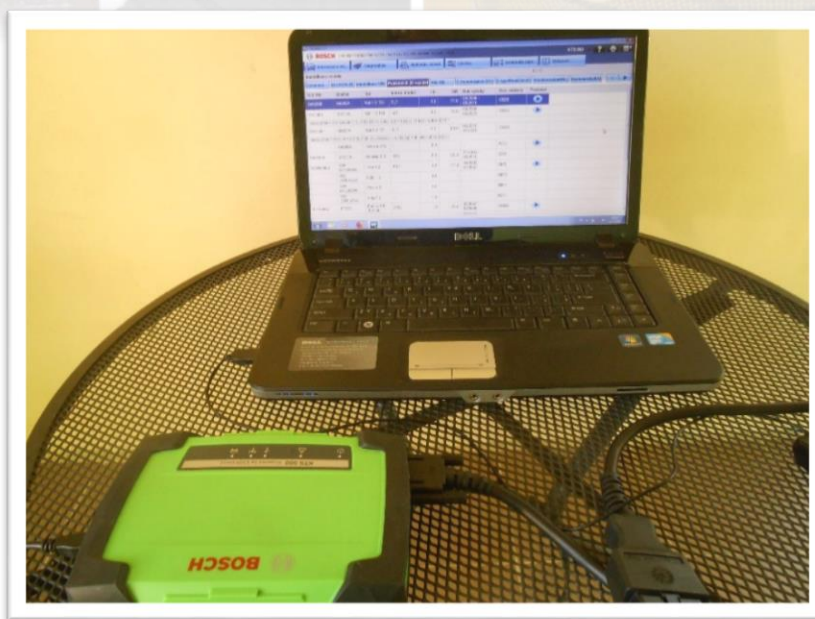
Obr. 59 Diagnostiky Super VAG, WOW!, Bosch KTS 560 [vlastní]

byla práce s touto diagnostikou velmi dobrá a její funkce při opravách je hodně podrobná a přesná. Velmi pěkné testy akčních členů včetně veškerých hodnot nastavení a seřízení. Trochu byla postrádána schémata elektrické instalace, která údajně fungují v autorizovaných servisech online. Je to asi také podle toho, jaké funkce jsou na této diagnostice zaplacený. Využití této diagnostiky je možné ve všech servisech včetně servisů autorizovaných. Všechny diagnostiky, se kterými bylo v této práci měřeno je možné vidět na obr. 59.
