BAKALÁŘSKÁ PRÁCE

Magdaléna Kalousková

Hydrofobizace Braunova Betlému
a zhodnocení pískovce
jako sochařského a stavebního kamene

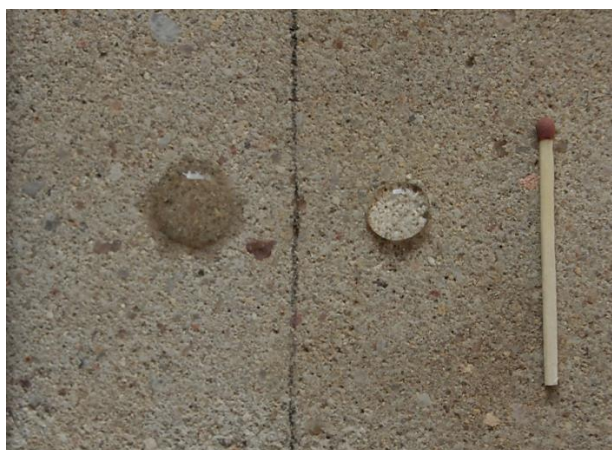
Obr. 2: Stav nasákavosti materiálu těsně po navlhčení (pravá strana ošetřena přípravkem)

Nenatřený povrch pískovce velkou část kapaliny okamžitě vsákl a do 15 minut ji absorboval zcela. Naopak Lukofob razantně snížil nasákavost povrchu a voda uměle nanesená na stranu s přípravkem se okamžitě sbalila do kapky a do horniny se ani trochu nevstřebala. Úhel smáčivosti se skutečně zvýšil na hodnotu větší než 90° .

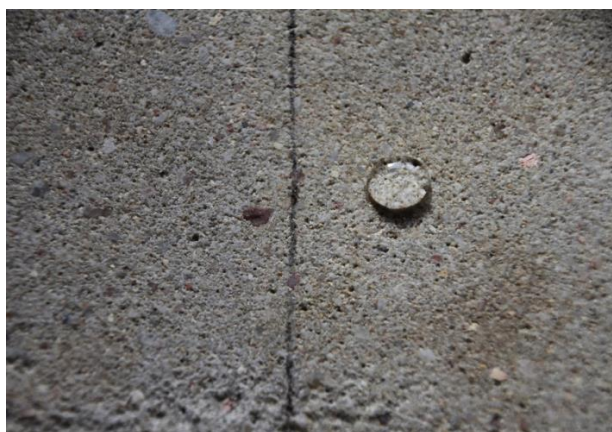
Obr. 4: 60 minut po navlhčení (kapka na hydrofobizované části stále perfektně drží svůj tvar)

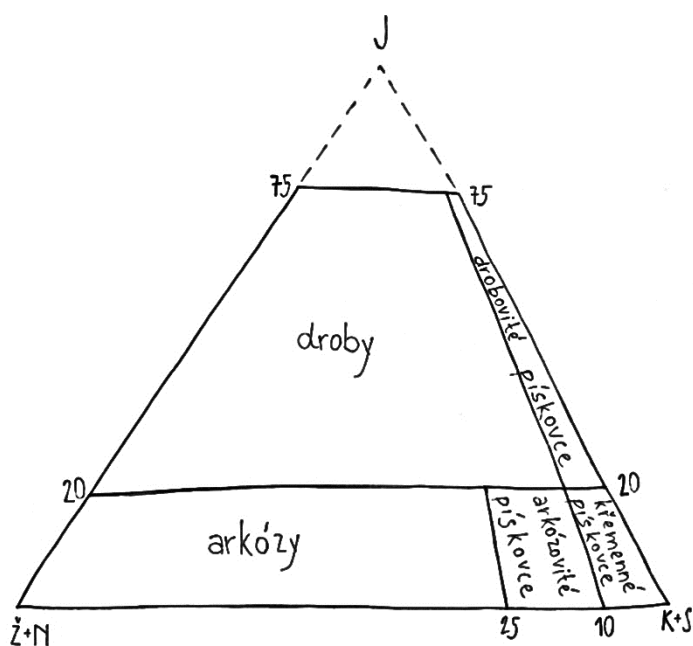
J = jíly, slídy (matrix)
K+S = křemen a úlomky stabilních hornin
Ž+N = živec a úlomky nestabilních hornin¹⁹

Obr. 5: Diagram pro klasifikaci pískovců

Ke klasifikaci této horniny se používá trojúhelníkový diagram, podle kterého jsou hlavními typy pískovce tyto:

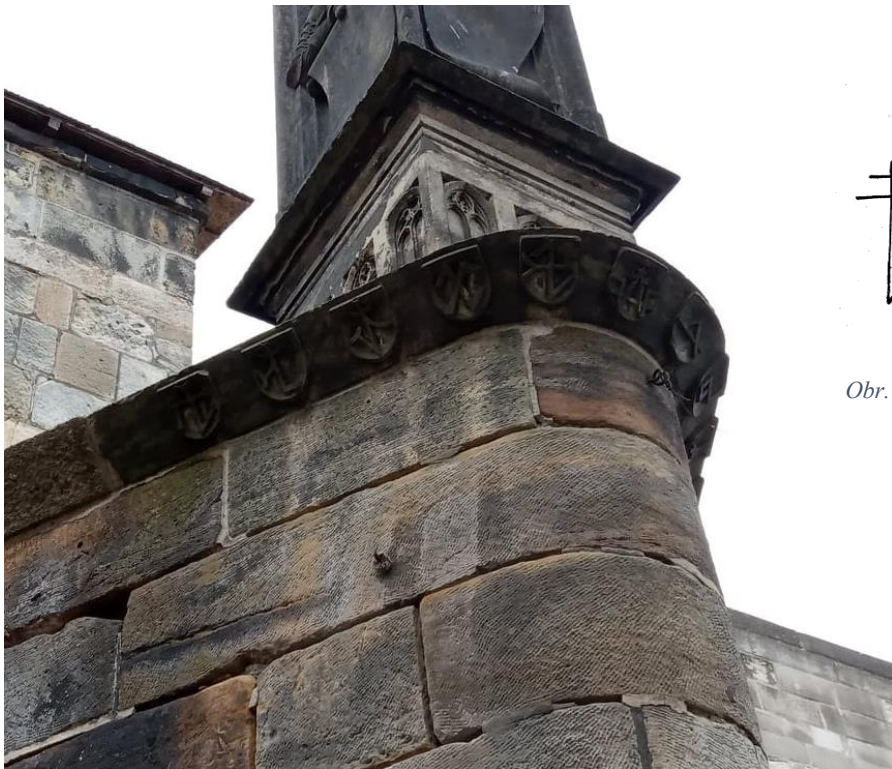
Obr. 9: Pilíř s erbovními kamenickými značkami řemeslníků pracujících na Karlově mostu

Krásný příklad kamenických značek je patrný na pískovcových kvádrech Karlova mostu. Všem těmto značkám se později vyhotovily reliéfy na erbovní štítky. Tato přehlídka řemeslnické práce na nejslavnějším českém mostu je umístěna na spodní ploše římsy stříšky klínové části mostního pilíře pod sochou Bruncvíka.³⁷
