## D4. POROVNÁNÍ ROZLIVŮ VE STÁVAJÍCÍM A NOVĚ NAVRŽENÉM KORYTĚ

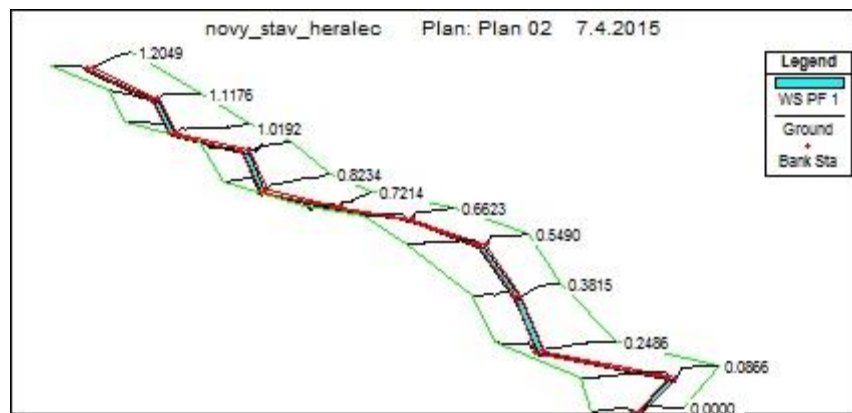
$Q_{355} - 0,24 \text{ m}^3/\text{s}$

Nově navržené koryto – Podélný profil koryta a rozlivů
