Diagnostika autoskel
Diplomová práce

Diagnostika autoskel

Diagnostics of car glass

This diploma thesis deals with the diagnostics of windshields within vehicle testing station and random traffic checks. After the introductory chapter, which introduces the function of windshields and the reasons why they are checked, there are chapters of history and production of vehicle safety glazing. The next section lists the regulations that address vehicle safety glazing and its testing. The practical part analyzes the current methodology of car glass defect assessment and its practical use in roadside checks. The results of roadside checks are processed and compared with the results of inspections from technical inspection stations. In conclusion, the results are summarized and recommendations for common practice are suggested.

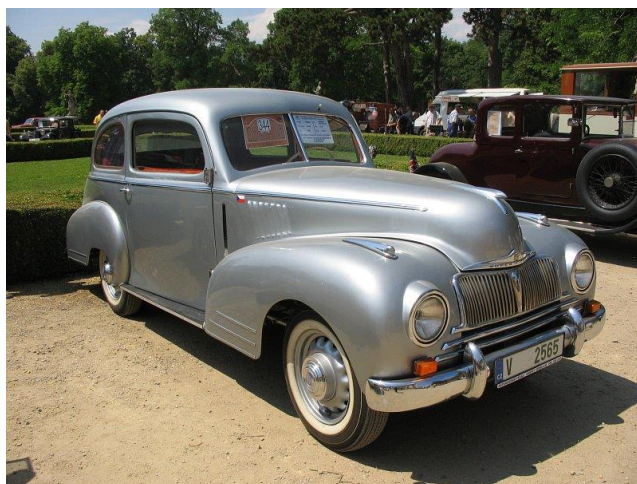
Obrázek č. 1 Praga Super Piccolo 1936 se svisle děleným čelním sklem [zdroj 17]

Ve 30. letech byla čelní skla svisle a vodorovně dělená. Horní tabulky byly upevněny v závěsech, které umožňovaly jejich nezávislé nastavení. Tento způsob rozdělení zasklení umožňoval funkci větrání a zároveň snižoval výrobní cenu okna většího rozměru. Svisle dělené okno je vidět na obrázku č. 1. Od poloviny 20. let do poloviny 50. byla čelní skla zasazována do kovového rámu. Používala se svislá nebo mírně skloněná jednodílná plochá čelní skla. V roce 1948 byla vylepšena vrstva z polyvinylu. Vysoce odolná mezivrstva proti průrazu byla poprvé použita v šedesátých letech a byla z PVB (polyvinylbutyralu). Dnes je použití vrstvených čelních

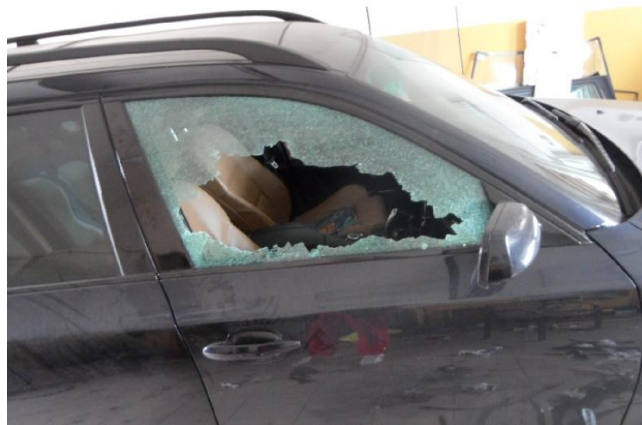
Obrázek č. 7 rozbité boční okno [zdroj 22]

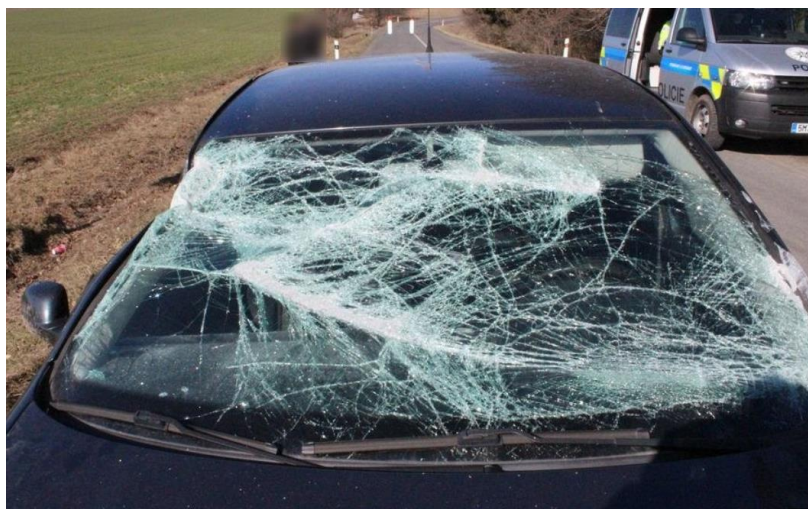
Pokud je čelní sklo poškozeno takovým způsobem, že jsou významně popraskány obě skleněné tabule, natržena PVB fólie, lokálně změněn průhyb nebo je sklo mimo své požadované umístění v karoserii, nelze toto poškození označit jinak, nežli totálním obrázek č. 8. Tyto případy nastávají většinou při dopravní nehodě s jiným účastníkem provozu, sražení zvíře, osob, velkých předmětů (větve stromů, uvolněný náklad jiného vozidla apod.). [3, 1]

Obrázek č. 8 totálně rozbité čelní sklo [zdroj 23]

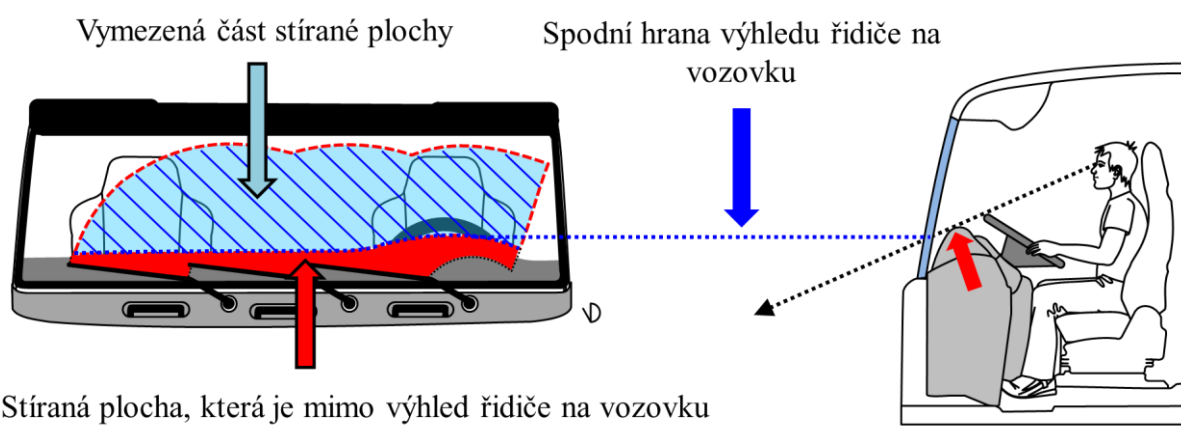
Pro správné vyhodnocení poškození čelního skla je nutné definovat a určit Vymezenou část stírané plochy.

Obrázek č. 9 Určení vymezené části stírané plochy [zdroj 1]

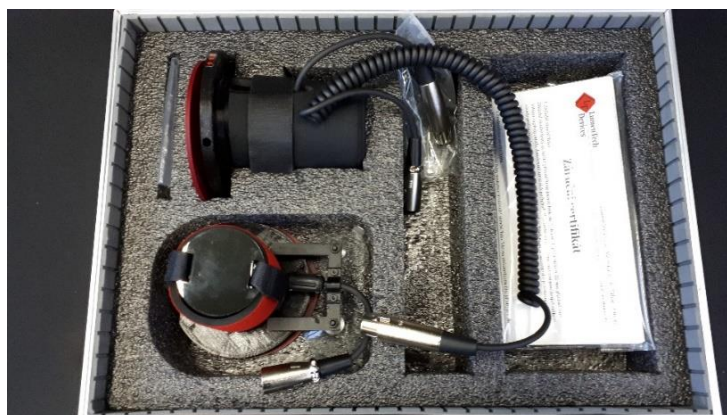
Obrázek č. 14 měřicí přístroj v kufru

Tyto hlavní části jsou spolu s kalibračním sklem a návodem k obsluze dodávány ve vypolstrovaném hliníkovém kufru *obrázek č 14*.

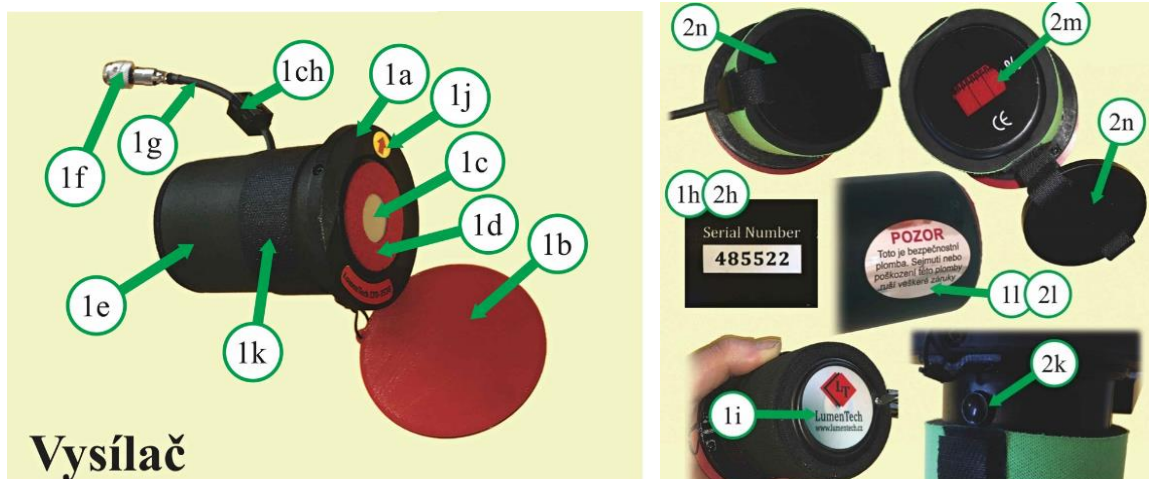
Obrázek č. 15 Vysílač [zdroj 13]

1a – Magnetický okruhový zámek, 1b – Magnetický ochranný kryt, 1c – Blána čidla vysílače, 1d – Okružní filc vysílače, 1e – Neoprenový ochranný návlek, 1f – Kontaktní spoj datového kabelu, 1g – Datový kabel, 1h – Výrobní číslo přístroje, 1ch – Feritové jádro, 1i – Kryt baterie, 1j – Polohová značka, 1k – Jistič ochranného návleku, 1l – Ochranné plomby

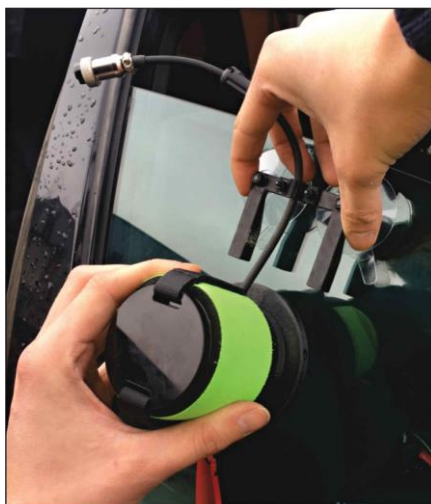
Obrázek č. 18 přichycení přístroje pomocí přísavek [zdroj 13]

Poté, co se přesvědčíte o tom, že je jednotka přijímače bezpečně upevněna přísavkami na skle vozu, nechte stranu přijímače, kde je umístěno čidlo, volně ležet na povrchu skla. Ještě jednou zkontrolujte, že celá jednotka přijímače je plně zajištěna na skle vozu. Tato část měření je velice důležitá a velká většina poškození přijímače je zapříčiněná nedbalým připevněním přísavek na sklo. [13]

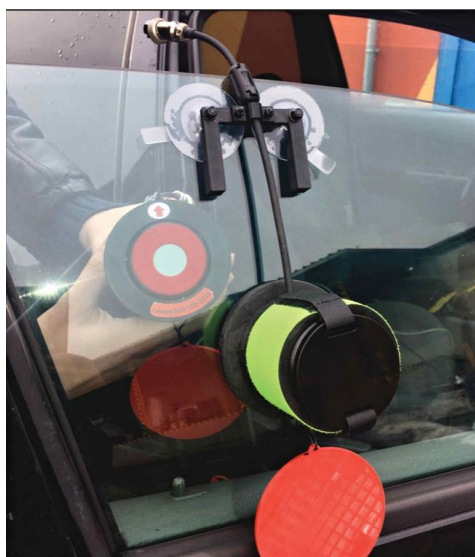
Obrázek č. 19 Pozice umístění vysílače ke sklu vozu [zdroj 13]

Správně nasměrovaný vysílač s datovým kabelem vzhůru nyní přiložte k povrchu skla. Jak přijímač, tak i vysílač mají souměrně geometricky rozložené magnetické sondy ve svých magnetických okruhových zámčích, které oběma jednotkám, jak přijímači, tak i vysílači umožní

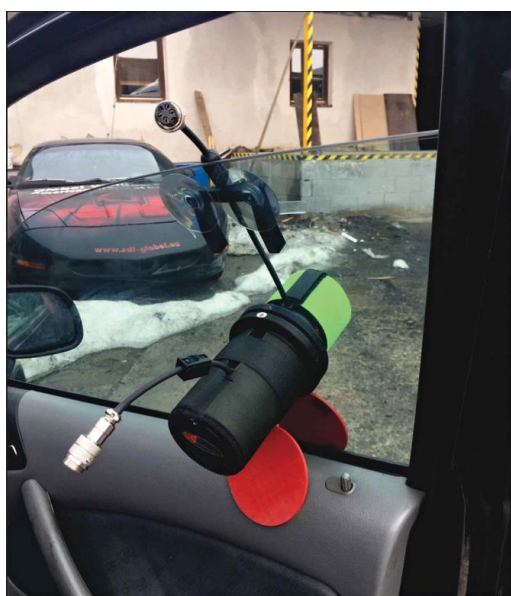
Obrázek č.20 vzájemná pozice vysílače a přijímače [zdroj 13]

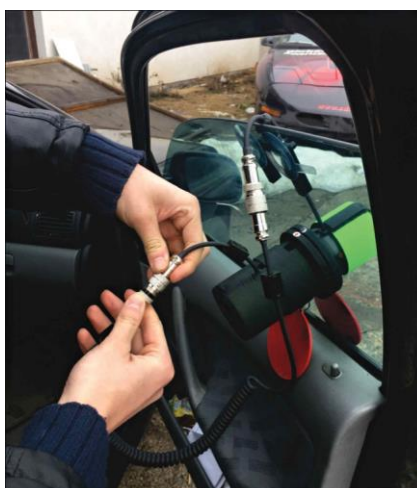
Podle toho, v jaké vzdálenosti se nachází vysílač od přijímače, zvažte, zdali budete pracovat pouze s jedním spojovacím datovým kabelem nebo se dvěma. Každý přístroj Infracol-3 je vybaven těmito dvěma kabely. Pokud je možné použít pouze jeden datový spojovací kabel, tak druhý není nutno zapojovat. Spojte vysílač a přijímač jedním nebo dvěma datovými kabely a zašroubujte pojistku, která zabezpečí nechtěnému rozpojení kabelů během měření. Tato šroubovací pojistka se nachází na každém konektoru typu samice a šroubuje se do závitu konektoru typu samec (obrázek č. 21).

Obrázek č.21 propojení datovým kabelem [zdroj 13]

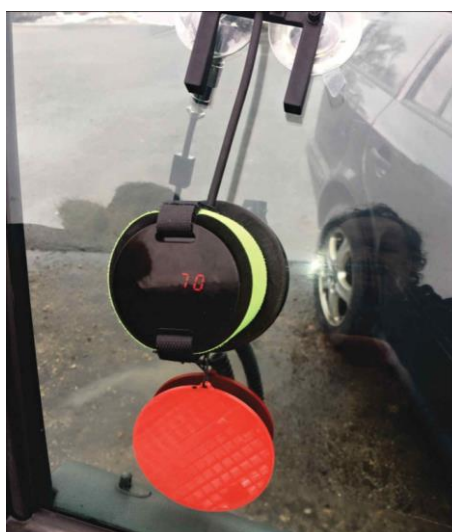
Na spodní části přijímače se nachází tlačítkový spínač přístroje. Jedním stisknutím tohoto spínače se přístroj zapne a začne měřit propustnost viditelného světla skla vozu. Vždy stiskněte tlačítkový spínač jednou “naslepo” bez záznamu měření čímž se přístroj zahřeje.

Obrázek č. 22 zobrazení hodnoty na LED displeji [zdroj 13]

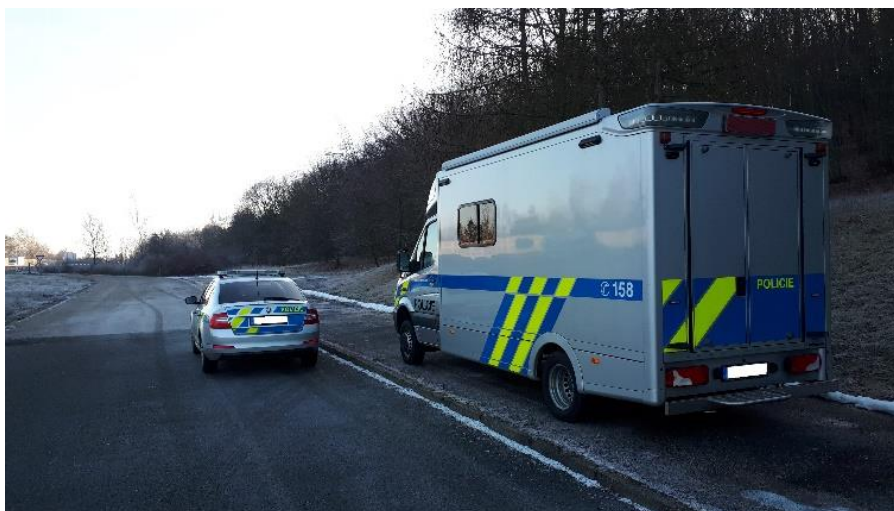
Obrázek č.23 Speciální vozidlo Policie ČR pro kontroly nákladní dopravy MB Sprinter

Tento vůz je vybaven kromě vah pro kontrolní vážení vozidel, zařízení pro vyhodnocování karet řidičů a dalšího vybavení i zařízení pro měření celkového prostupu světla přes zasklení vozidel. Toto měřící zařízení na měření prostupu světla je shodné se zařízením, které je schváleno pro používání v STK.

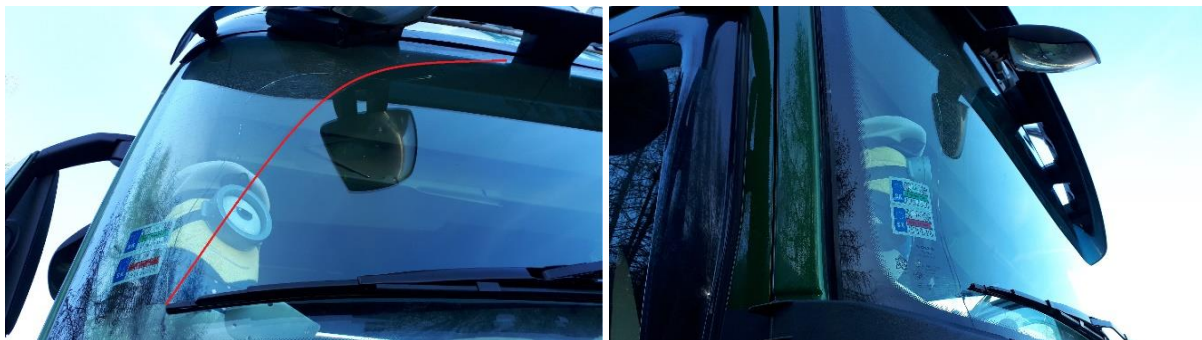
Obrázek č.24 prasklé sklo a hranice stírané plochy

Červenou křivkou je vyznačená hranice mezi stíranou a nestíranou plochou čelního skla

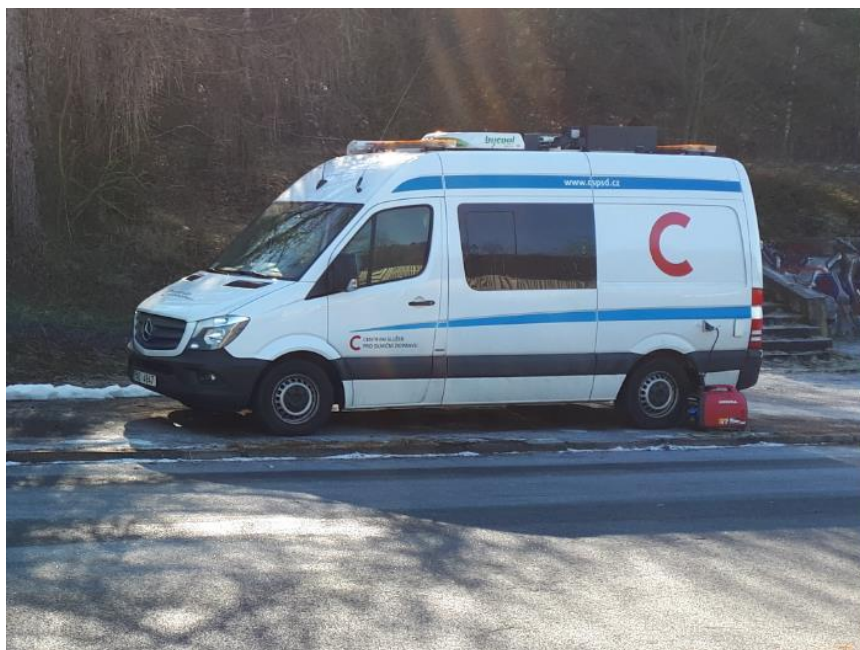
Obrázek č. 25 Vozidlo CSPSD MEJ 807 MB Sprinter

Jelikož nebylo u žádného zkontrolovaného vozidla podezření na dodatečnou úpravu zasklení, bylo měření celkového prostupu světla zasklením provedeno na služebním vozidle Centra služeb pro silniční dopravu. Celkový pohled na vozidlo je na obrázku č.25.

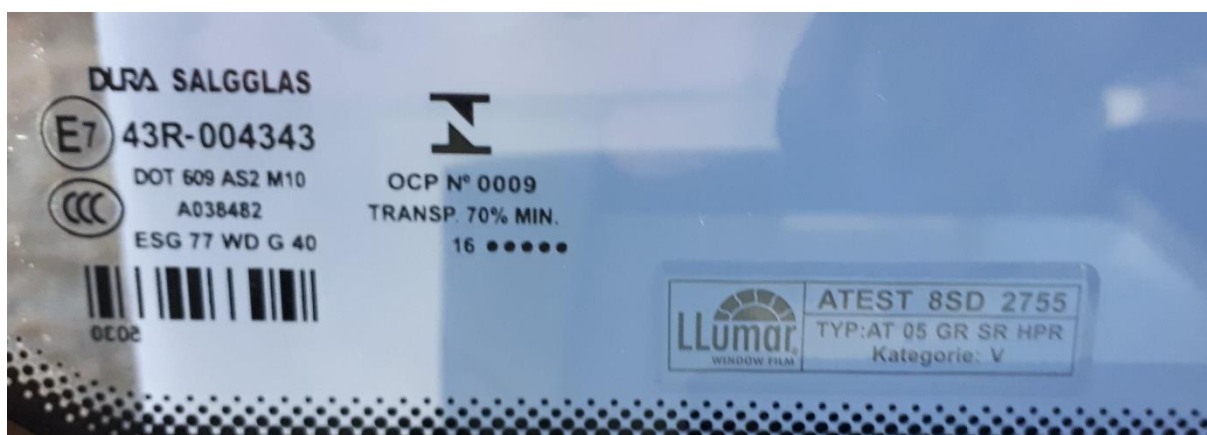
opatřená štítky s předepsanými údaji. Na obrázku č. 26 je vidět vlevo originální homologační značka s údajem že okno mělo před úpravou prostup světla minimálně 70 % a vpravo je předepsaný štítek dodatečné úpravy kategorie V, který značí že výsledná propustnost světla zasklením je menší než 70 %.

Obrázek č.26 Homologační značka a štítek dodatečné úpravy

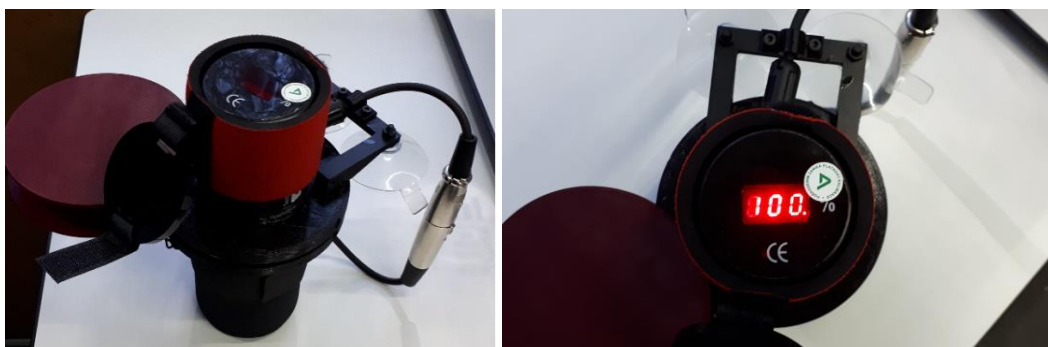
Obrázek č. 27 Měření na prázdko

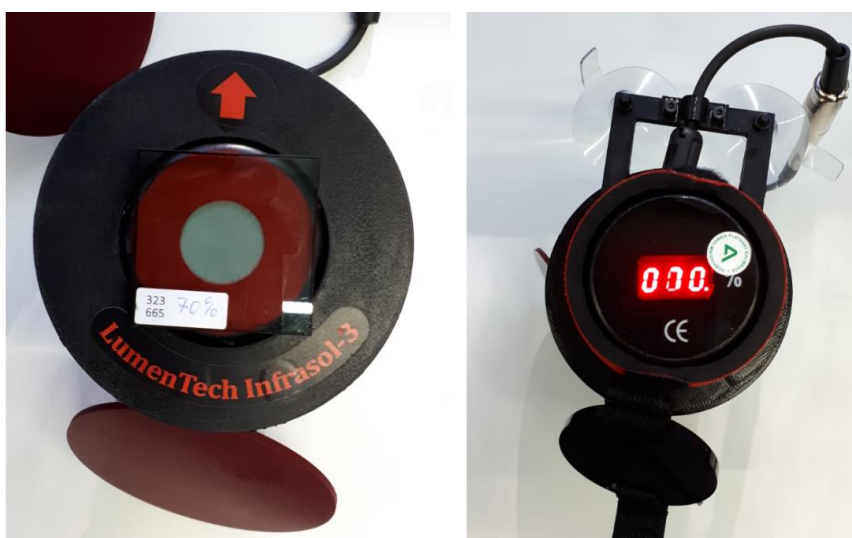
Dále bylo provedeno měření s vloženým homologačním sklem, které mělo na sobě vyznačenou hodnotou 70 %. Výsledek tohoto měření byl 70 %. Shodou vyznačeného údaje na skle a naměřené hodnoty bylo potvrzeno že přístroj od svého testování ve výrobě měří stále se stejným výsledkem. Měření s vloženým sklem je předvedeno na obrázku č.28.

Obrázek č. 28 Měření s vloženým sklem

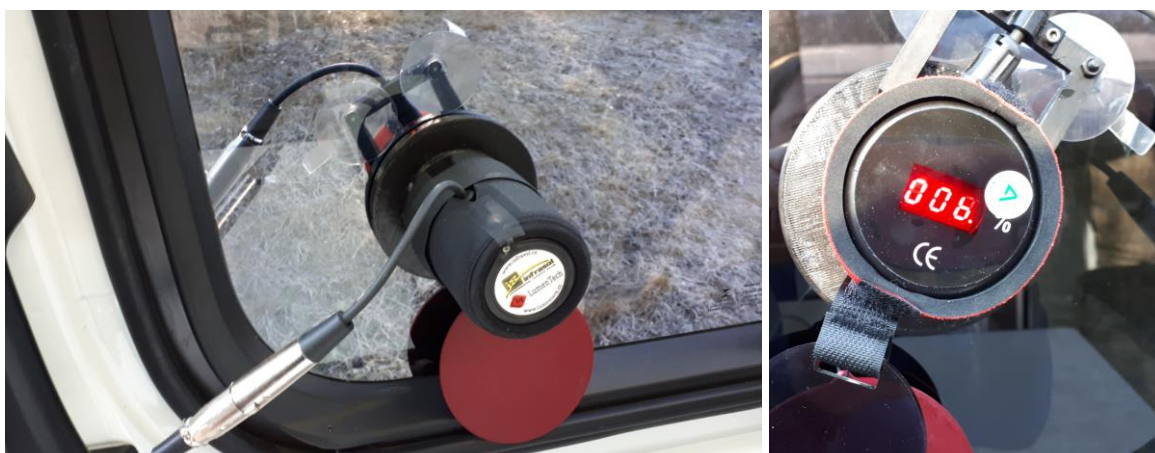
Obrázek č. 29 Měření okna s folií

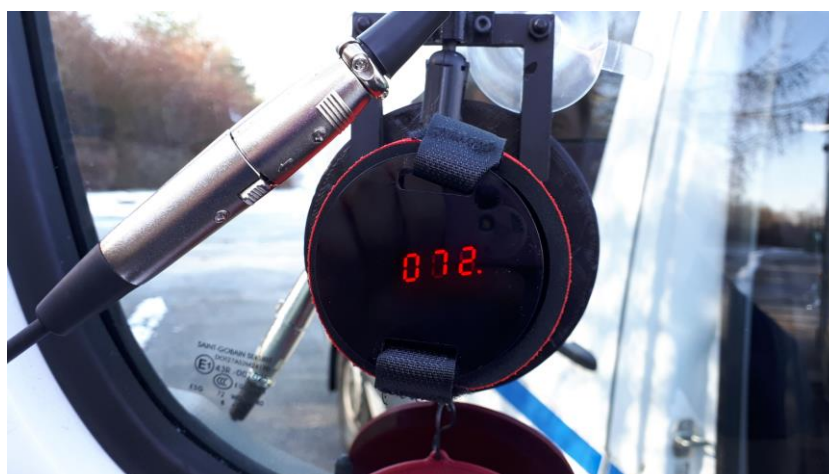
Po změření zadního bočního okna následovala kontrola pravého předního bočního okna. Toto okno nebylo nijak upravené. Přístrojem byla naměřena hodnota 72 % (obrázek č. 30). K hodnotě naměřené hodnotě 72 % připočteme celkovou toleranci měření 5 % a získáme výslednou hodnotu celkové propustnosti světla 77 %. Pokud by byla výsledná propustnost světla menší než 70 % jednalo by se o závadu podle kontrolního úkonu 3.2.2.1 který je hodnocen stupněm B – vážná závada.

Obrázek č. 30 Měření na okně bez úpravy

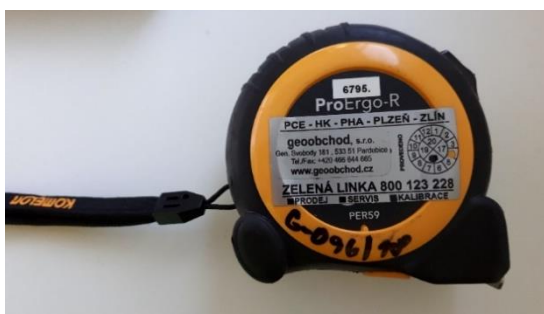
Obrázek č. 31 Svinovací metr Komelon

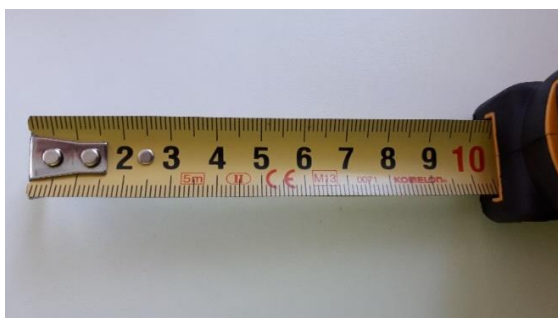
Obrázek č. 32 Údaje na svinovacím metru

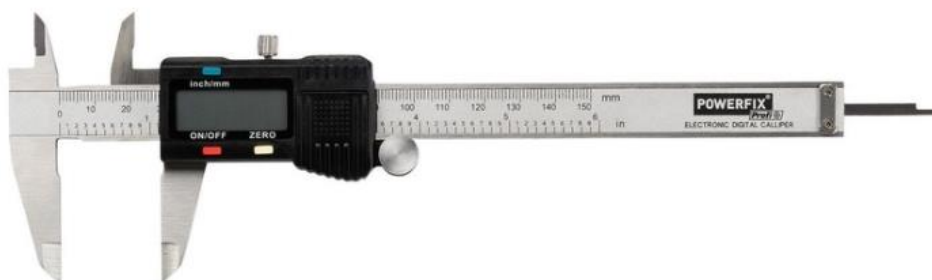
Při měření menších rozměrů bylo použito posuvné měřítko značky Powerfix (obrázek č. 33) s technickými údaji které jsou v tabulce č. 4.

Obrázek č. 33 digitální posuvné měřítko) [zdroj 28]

Jednotka naměřených veličin:	mm / palec
Měřicí rozsah:	0-150 mm / 0-6"
Rozlišení:	0,01 mm / 0,0005"
Přesnost	
Rozměry (Délka):	0-100 mm ± 0,02 mm / 0,001" 100-150 mm ± 0,03 mm / 0,001"
Rozměry (Hloubka):	0-100 mm ± 0,04 mm / 0,002" 100-150 mm ± 0,05 mm / 0,002"
Maximální rychlost měření:	1,5 m / s, 60"/s
Měřicí systém:	Lineární, bezkontaktní měřicí systém CAP
Indikace:	displej LCD
Provozní teplota:	+5 °C - +40 °C
Vliv vlhkosti vzduchu:	v rozsahu od 0 % do 80 % relativní vlhkost vzduchu zanedbatelná
Baterie:	3 V --- (stejnoseměrný proud) CR2032 (je součástí dodávky)
Automatické vypnutí:	5 minut +/- 30 sekund

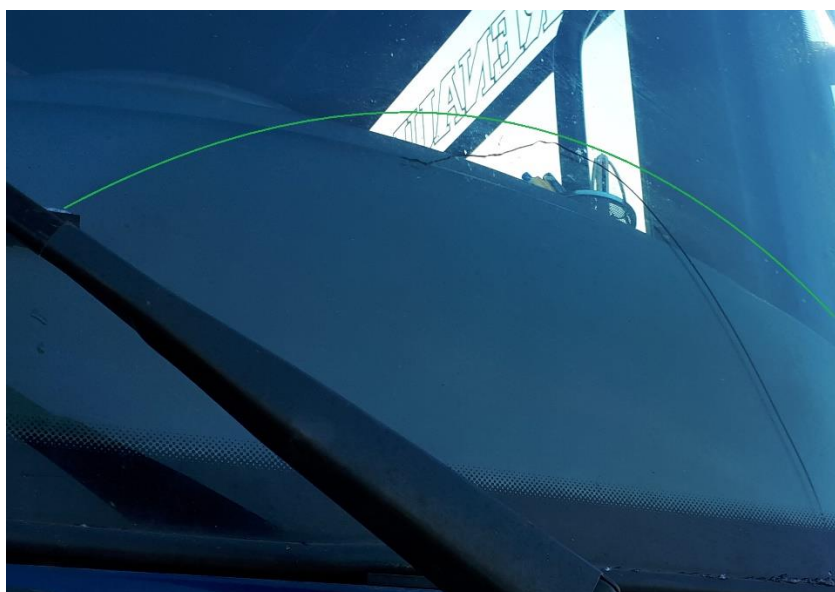
Obrázek č. 34 Prasklina mimo vymezenou část stírané plochy

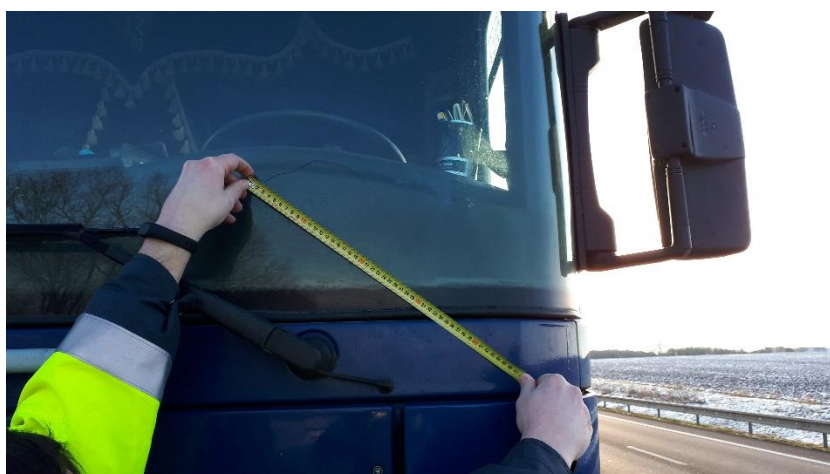
Po změření zasklení na výšku, následuje měření velikosti poškození zasklení, jak je vidět na obrázku č. 36.

Obrázek č. 36 Měření velikosti poškození zasklení

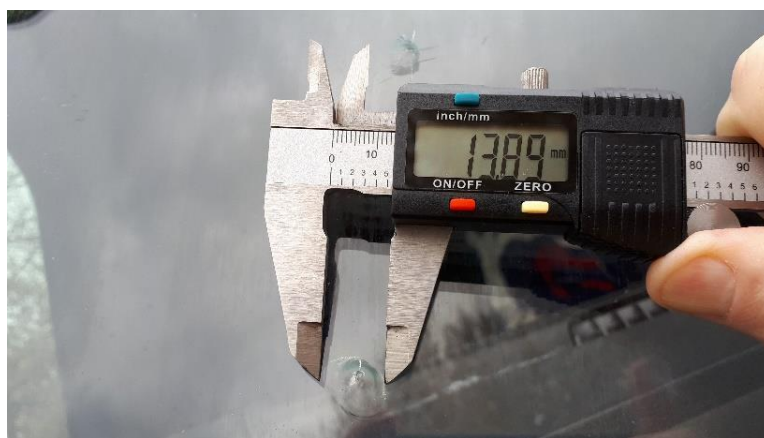
Obrázek č. 37 Poškození zasklení do 20 mm

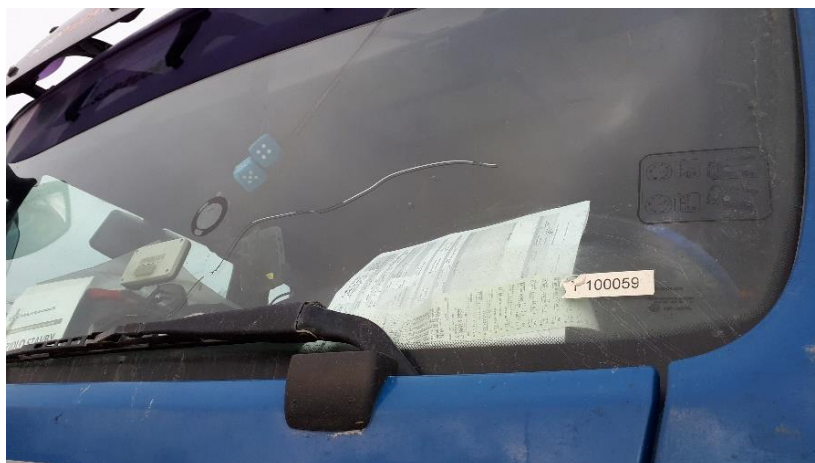
Na obrázku č. 38 je vidět prasklina na čelním okně, která se nachází ve vymezené části stírané plochy. V tomto případě je měření zbytečné, protože je zřejmé že poškození je větší než 20 mm. Závada byla vyhodnocená podle kontrolního úkonu 3.2.1.3, který je hodnocen stupněm B – vážná závada.

Obrázek č. 38 Poškození větší než 20 mm

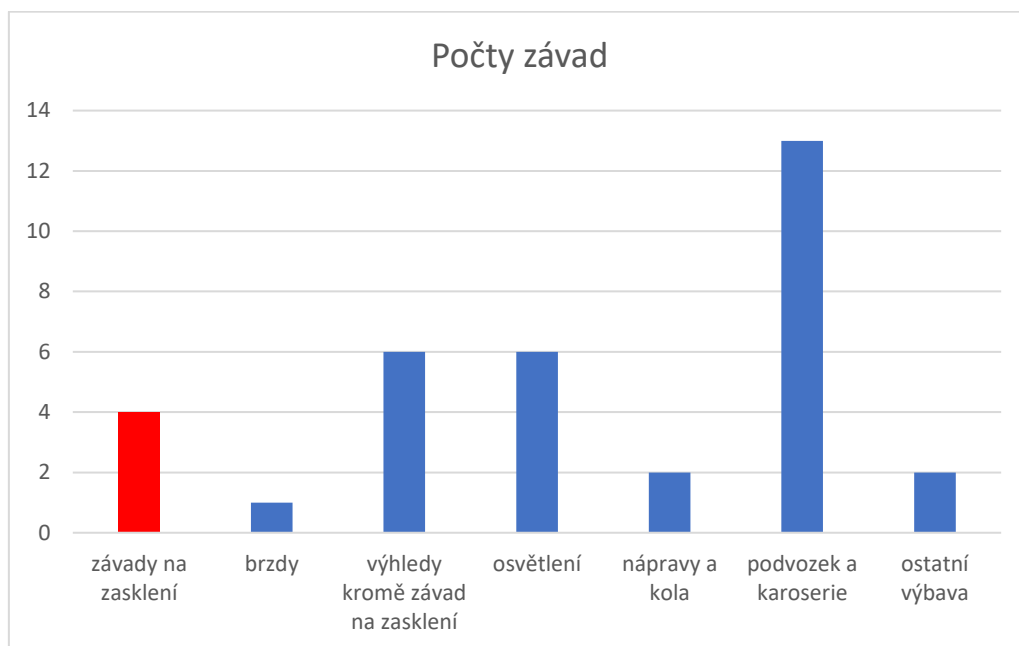
Na základě tabulky č. 9, která obsahuje počty závad rozdělených podle skupin kontrolních úkonů, byl sestaven graf č 2, který výsledky zobrazuje graficky a porovnává závady zjištěné na zasklení s ostatními.

Graf č. 2 Porovnání závad na zasklení a ostatních závad podle skupin kontrolních úkonů

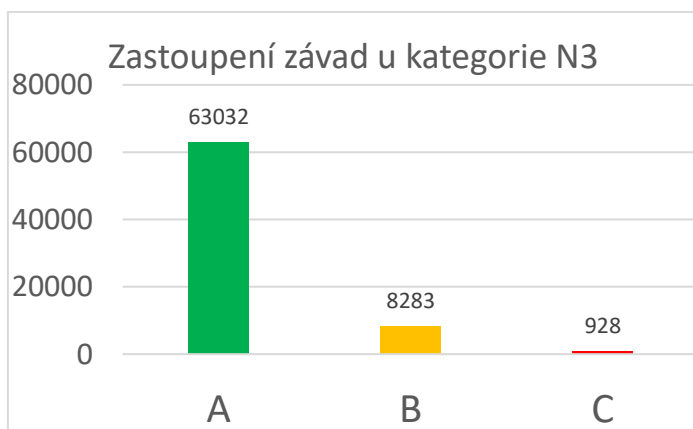
Závady	Počet	%
A	63032	87,2
B	8283	11,5
C	928	1,3
celkem	72243	100

Tabulka č. 4 Počet závad A, B C u kategorie vozidel N3
