# **POSOUZENÍ STABILITY SKALNÍ STĚNY**

THE ASSESMENT STABILITY OF THE CLIFF

**BAKALÁŘSKÁ PRÁCE**  
BACHELOR'S THESIS

V Brně na ulici Kopečné bude zřízen parkovací dům. Zadní trakt parkovacího domu koliduje se stávající skalní stěnou. Úkolem bakalářské práce je posoudit stabilitu skalního tělesa, případně navrhnout potřebná opatření pro zvýšení její stability.

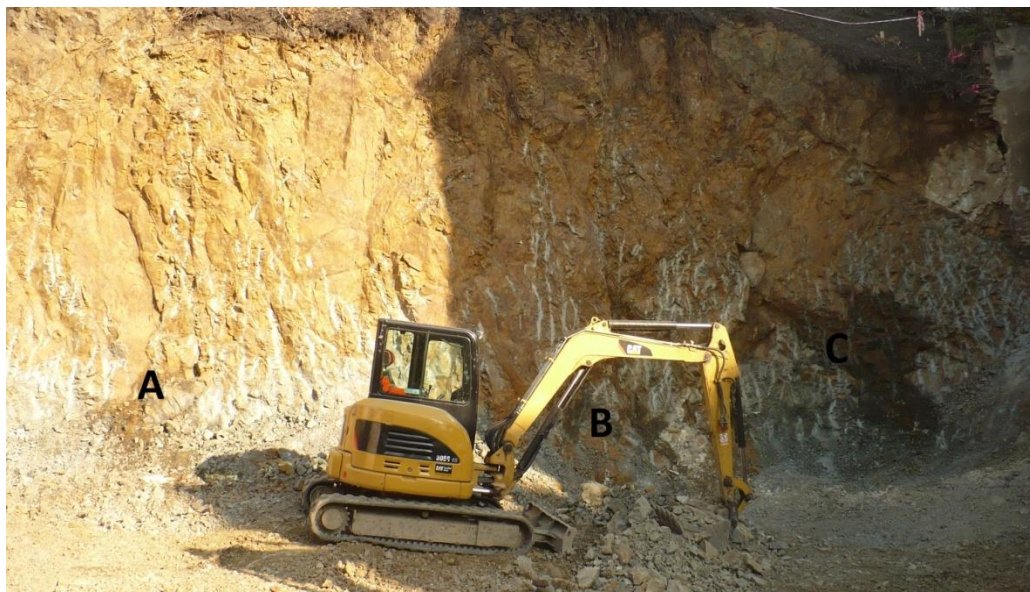
Obr. 2-3 Skalní stěna zbavená dřevin, náletů a vyčnívající horniny [Foto T. Bíba]

Hydrogeologicky nebyla na skalní stěně pozorována žádná zvodnělá puklina, což mohlo být způsobeno suchem v letních měsících roku 2012 obr. 2-2. Při další obhlídce na podzim 2012, když byla stěna zbavená náletů, dřevin a mírně zvětralé horniny obr. 2-3, byly pozorovány tři zvodnělé pukliny, z nich byly dvě slabě označené písmenem A, B a jedna silně zvodnělá označená písmenem C viz obr. 2-3

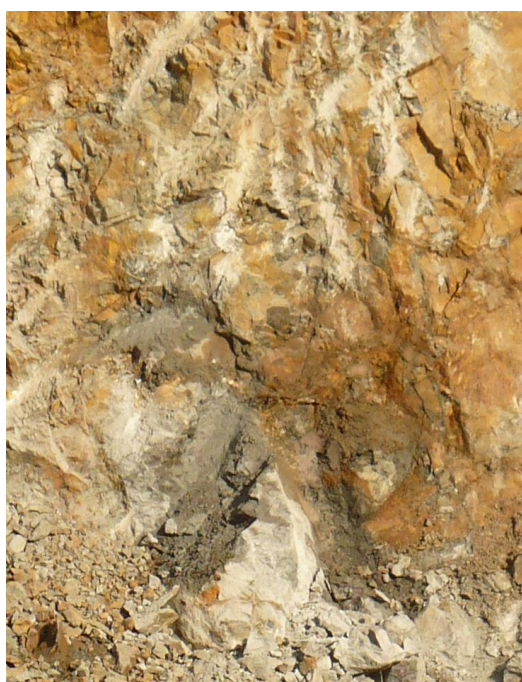
Obr. 2-4 Detail místa A [Foto T. Bíba]

Na obr. 2-4. je detail místa A kde je pozorována slabě zvodnělá puklina a není zde patrný intenzivnější výtok vody. To nejspíše nasvědčuje tomu, že jde o soutok povrchové vody nepříliš hlubokými puklinami mírně zvětralé části horniny až k místu výtoku.

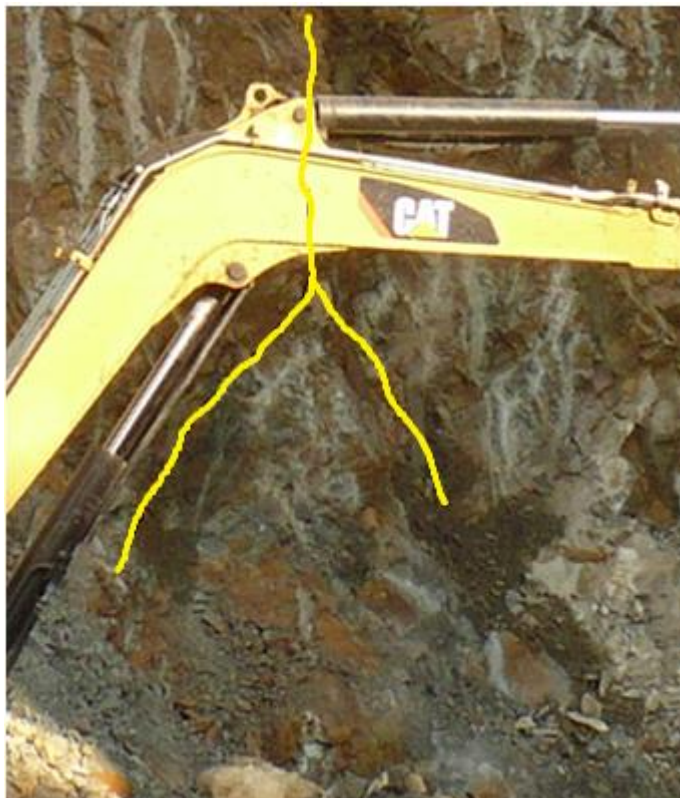
**Obr. 2-5 Detail místa B [Foto T. Bíba]**

Na obr. 2-5. je detail místa B kde jsou naznačeny linie puklin, kterými vytékala voda. Stejně jako u obr. 2-4 detail místa A není patrný intenzivnější výtok vody, a proto zde jde nejspíše také o soutok povrchové vody nepříliš hlubokými puklinami zvětralou částí horniny až k místu výtoku.

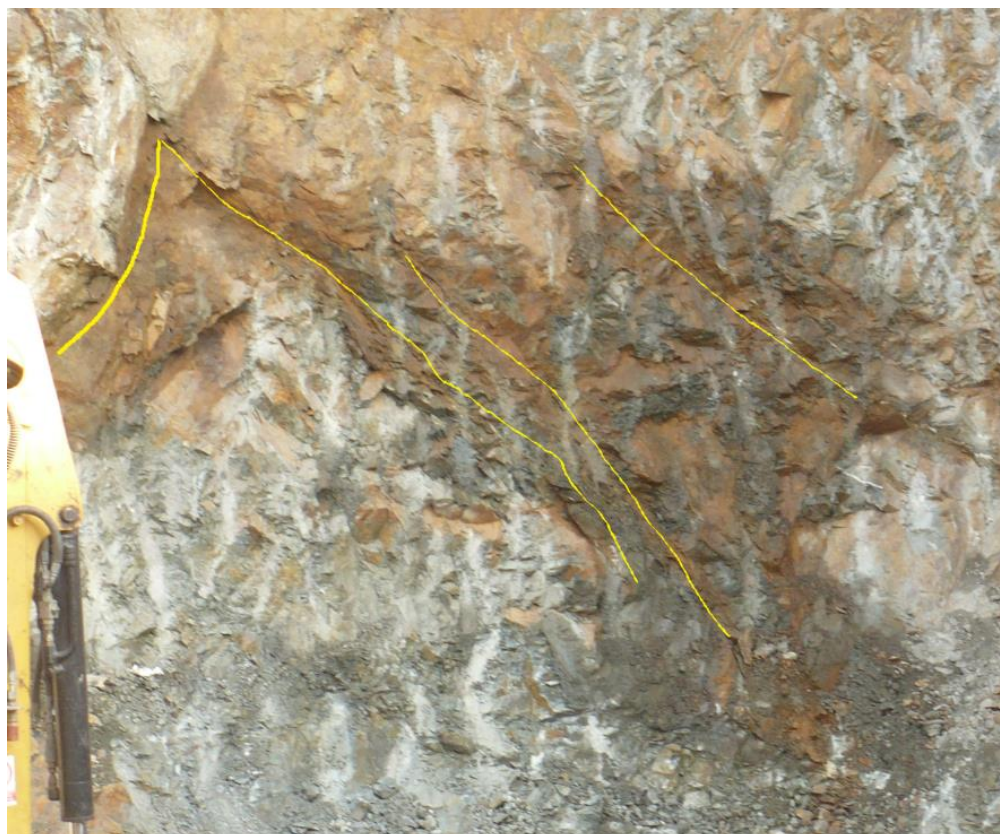
**Obr. 2-6 Detail místa C [Foto T. Bíba]**

Na obr. 2-6 je detail místa C, kde při bližším pohledu jsou vidět čtyři zvlněné pukliny, které jsou podle autora této práce způsobeny podzemní vodou a nikoli vodou povrchovou. Výtok vody je daleko intenzivnější než u předešlých puklin. To nasvědčuje tomu, že pukliny v hornině jsou hlubšího charakteru.

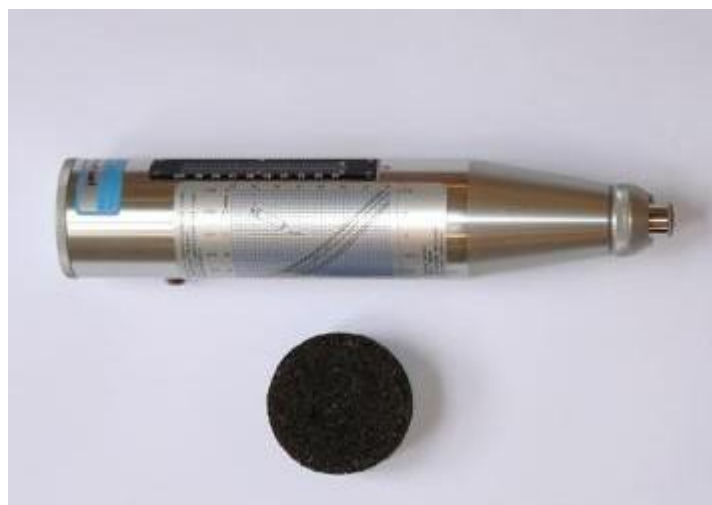
Obr. 2-7 Schmidtovo kladívko a brusný kámen [9]

Zkušebním zařízením je Schmidtovo odrazové kladívko, sestávající z ocelového beránku s pružinou, která jej po uvolnění vymrští na ocelový razník opřený o povrch horniny. Velikost odrazu se zachycuje na stupnici. Podle typu přístroje je možné odečítat také na registrační folii nebo digitálně. [10]

Autor této práce pro měření použil Schmidtovo kladívko typu N obr. 2-7

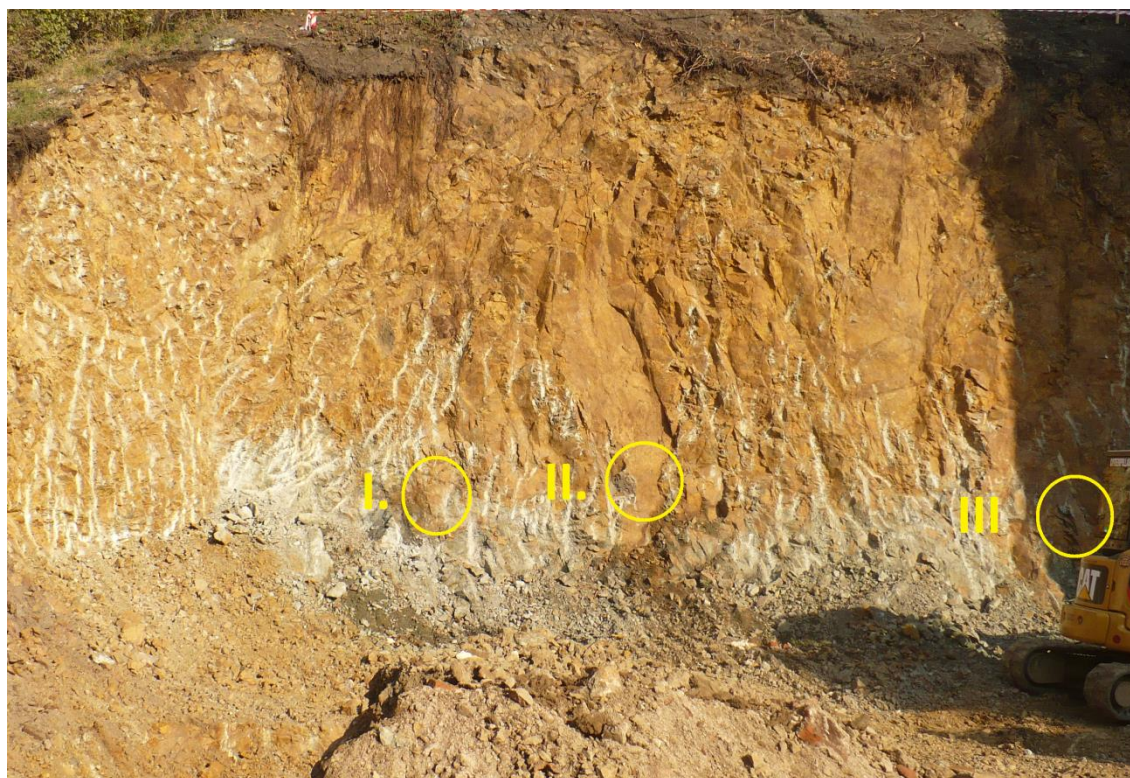
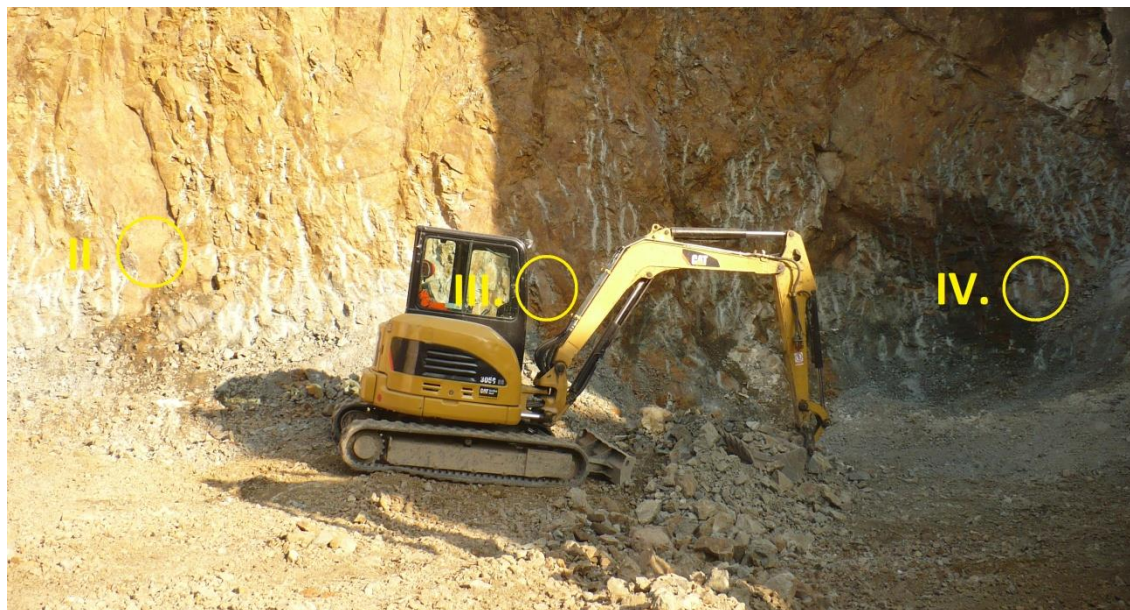
Obr. 2-8 Rozmístění zkušebních míst na skalní stěně [Foto T. Bíba]

Obr. 2-9 Rozmístění zkušebních míst na skalní stěně [Foto T. Bíba]

Zkušební místa se volí na vybraných a upravených místech tak, aby svým rozložením a počtem reprezentovala zkoušenou plochu horniny. Jestliže povrch horniny není hladký a čistý provede se jeho úprava tak, že se vybrousí za sucha, aby byla jasně patrná struktura horniny. Zkušební místa musí svou velikostí odpovídat požadavkům předepsaným pro použitou metodu. Pro měření byla vybrána čtyři zkušební místa označená na obr. 2-8, obr. 2-9 římskými číslicemi I, II, III, IV a detailně na obr. 2-10, 2-11, 2-12, 2-13. [10]

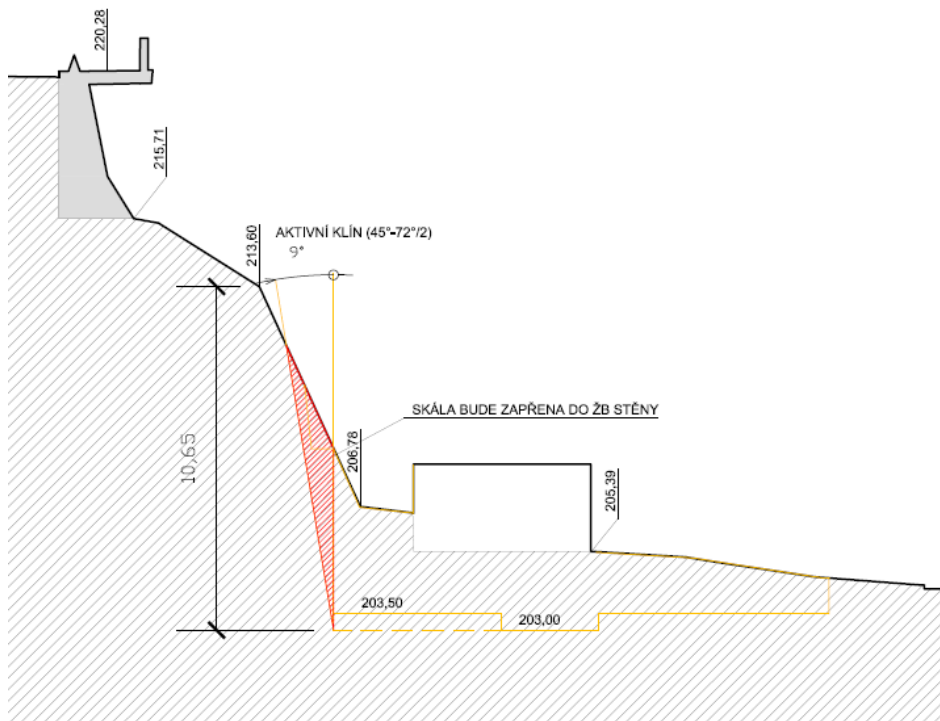
řez 1

V řezu 1 obr. 3-13 autor podle výšky stěny 10,6 m spočítal max. normálové napětí v patě stěny

Obr. 3-13 Řez 1 [Autocad 2013 T. Bíba]

Když byly výše uvedené hodnoty (výška stěny 10,6 m, úhel aktivního klínu  $9^\circ$ ) vykresleny do obr. 3-13, vznikl nám potenciálně nebezpečný aktivní horninový klín. V obr. 3-15 je nakreslena bilance sil na tomto klínu.
