MOŽNOSTI REVITALIZACE POTOKA V INTRAVILÁNU MĚSTA

POSSIBILITIES OF STREAM RESTORATION IN URBAN ENVIRONMENT

DIPLOMOVÁ PRÁCE
DIPLOMA THESIS

BC. RADIM ZOUHAR

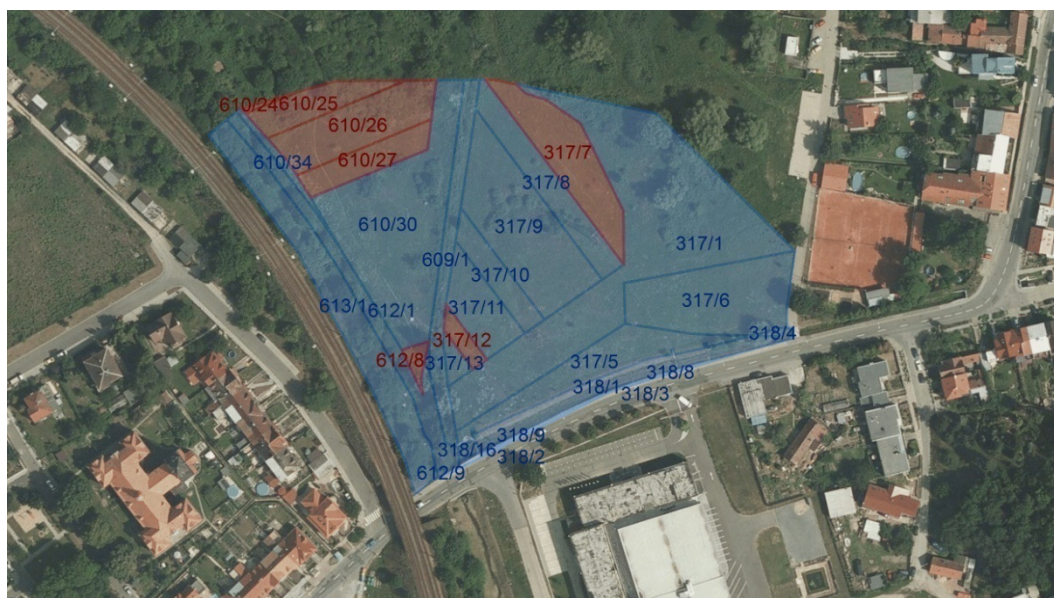
Obr. 3. 3 – Situace dotčených parcel [4]

Náhledem do katastru nemovitostí byly zjištěny vlastnické vztahy v řešené lokalitě. Jak je patrné z obr. 3. 3, tak v zájmovém území je většina dotčených parcel ve vlastnictví státu či města Brna nebo jiných veřejných institucí (vyznačeno modře). Nachází se zde však ještě sedm parcel v soukromém vlastnictví (vyznačeno červeně). Tyto parcely by bylo nutné odkoupit před započítáním stavebních prací nebo na ně uvalit věcné břemeno. Detailní informace o vlastnických poměrech jsou uvedeny v tab. 3. 1.

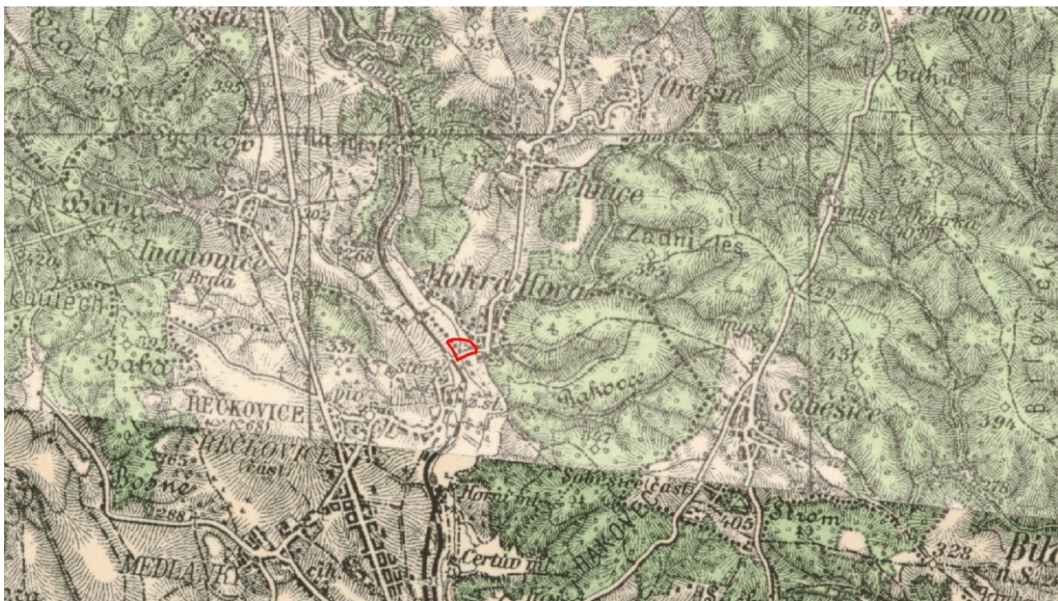
Obr. 3. 13 – III. vojenské mapování [11]

III. vojenské mapování (počátek roku 1876) má podobnou rozlišovací úroveň jako předchozí mapování, jen je navíc opatřeno kótami a vrstevnicemi. Na mapě (obr. 3. 13) se vyskytují i české názvy obcí a popisky útvarů v češtině [10].

Na mapě můžeme také pozorovat rozrostlejší síť komunikací a hustější zástavbu. Bohužel však už nelze rozeznat, zda se zájmové území využívalo jako orná půda, nebo bylo ponecháno jako mokřad či louka. Je zde patrné i zaústění Ivanovického potoka do Ponávky, jak tomu bylo i v I. vojenském mapování (obr. 3. 11). Je zde tedy místo pro dohady, zda šlo o další úpravu, nebo o chybu ve II. vojenském mapování (obr. 3. 12).

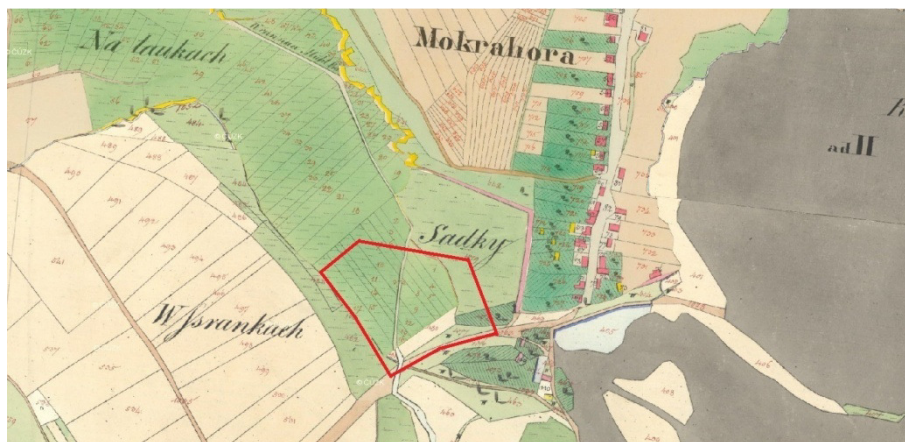
Obr. 3. 14 – Stabilní katastr [12]

Mapy Stabilního katastru pro Moravu a Slezsko byly pořizovány od roku 1824 [10]. Na obr. 3. 14 je jasné rozdělení parcel a trasa Ponávky, která prošla úpravou pro zvětšení soukromých pozemků. Dále také můžeme vidět, že většina zájmové oblasti je klasifikována jako „mokrý louka“. Jihovýchodní část byla označena jako „zelená zahrada“. Jižní část je klasifikována jako „nezařazená plocha“ [12].

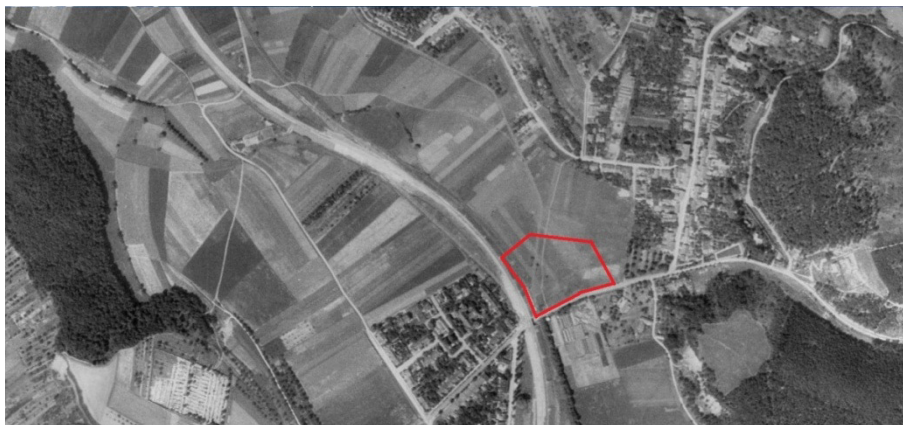
Obr. 3. 15 – Ortofotomapa z roku 1953 [13]

Pořizování fotomap je spojeno s druhou polovinou 20. století, kdy tento typ mapování umožňovaly tehdy vyvinuté technologie. Na obr. 3. 15 můžeme vidět leteckou fotografii z roku 1953. Z obrázku je patrné rozdělení půdy na jednotlivé parcely před následnou kolektivizací. Ani zájmová oblast tomu neunikla, i když už zpočátku bylo jasné, že na tomto místě nebude mít zemědělská činnost dlouhého trvání z důvodu silného podmáčení. Na obrázku je také zajímavé to, že se v zájmové oblasti nevyskytuje žádná stopa po dřevinách. Všechny stromy a keře byly vymýceny a povrch rozorán.

V současné době je zkoumaná oblast již částečně ponechána svému přirozenému vývoji. Rozdíl mezi obr. 3. 15 a obr. 3. 16 je obrovský. Oblast je zarostlá náletovými dřevinami, louky mezi potoky jsou dvakrát do roka koseny a dle informací z Úřadu městské části Řečkovice a Mokrá Hora [33] je lokalita využívána obyvateli pouze k venčení psů.

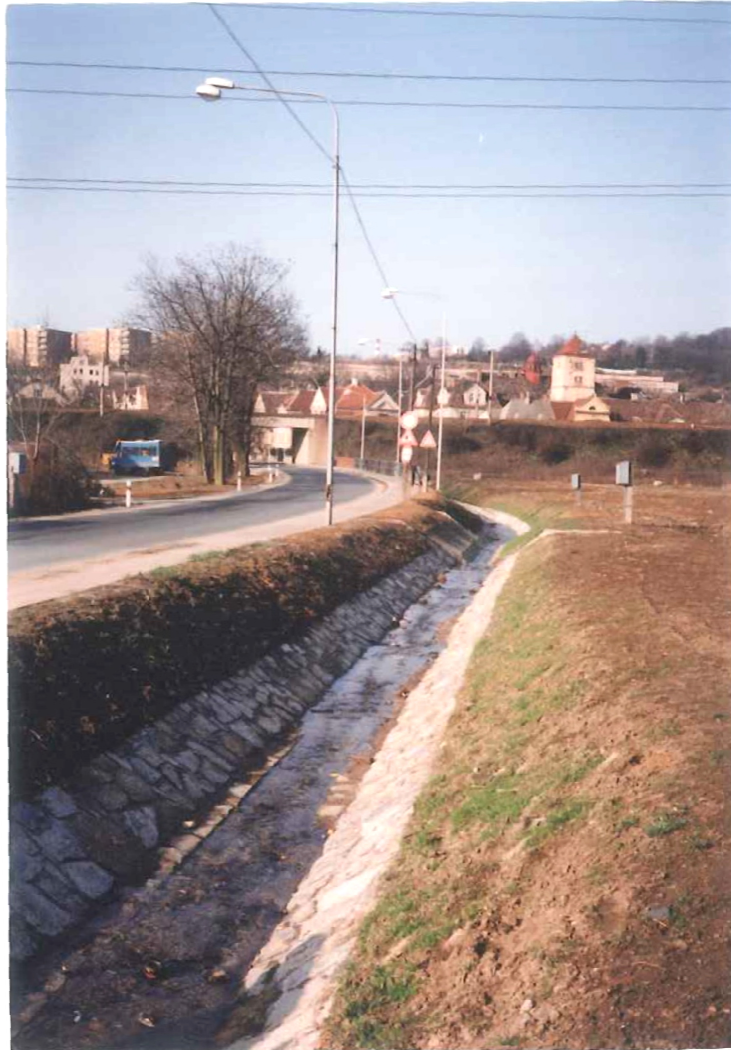
Obr. 4. 2 jasně podává informaci o vzhledu koryta po následné realizaci projektu.

Obr. 4. 2 – Koryto potoka Rakovce ihned po realizaci úpravy v roce 1994 [23]

Dle závěru posudku [25] je pravý břeh Rakovce nepřírozně navýšen vlivem urovnání navážky po zahlubování. I tento zásah má vliv na nepřírozný vývoj území.

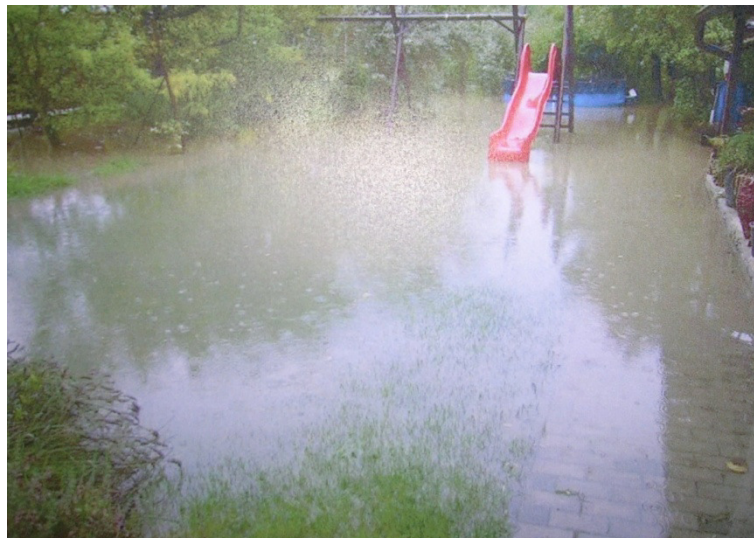
Tento proces dospěl do takového stavu, že při větších srážkách Ponávka v úseku na sever od biocentra vybřežuje, rozlévá se do přilehlých zahrad a způsobuje škody na majetku místním obyvatelům. Tento případ nastal například v srpnu 2014 a popisuje jej obr. 4. 3.

Obr. 4. 3 - Zatopená zahrada v úseku Ponávky nad biocentrem v srpnu 2014 [23]

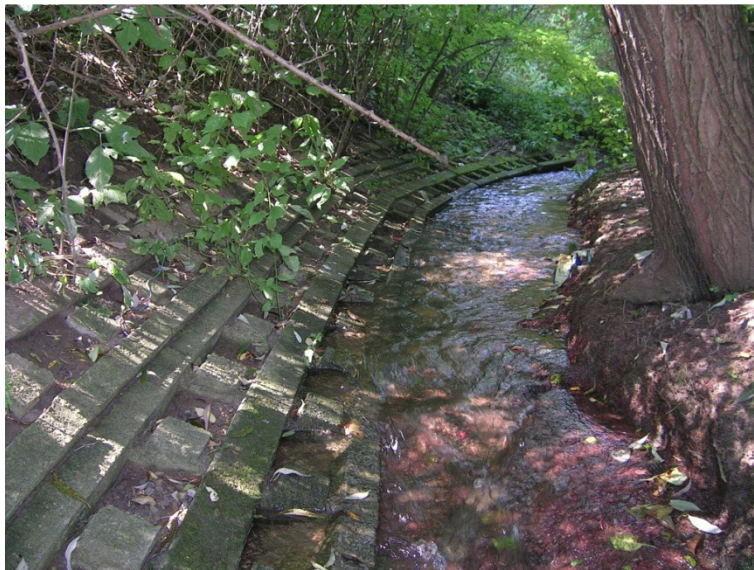
Dokumentace posledních úprav Ivanovického potoka nebyla, bohužel, k dispozici. Dle současného stavu a použitých materiálů lze realizaci úpravy odhadnout na 70. léta minulého století. Jedná se především o polovegetační tvárnice v úseku od ústí do vzdálenosti přibližně 20 m proti proudu. Dále je jako technický prvek stabilizace použito usazování lomového kamene na sucho do dna a na maltu do břehu.

Obr. 4. 4 – Technické opevnění Ivanovického potoka

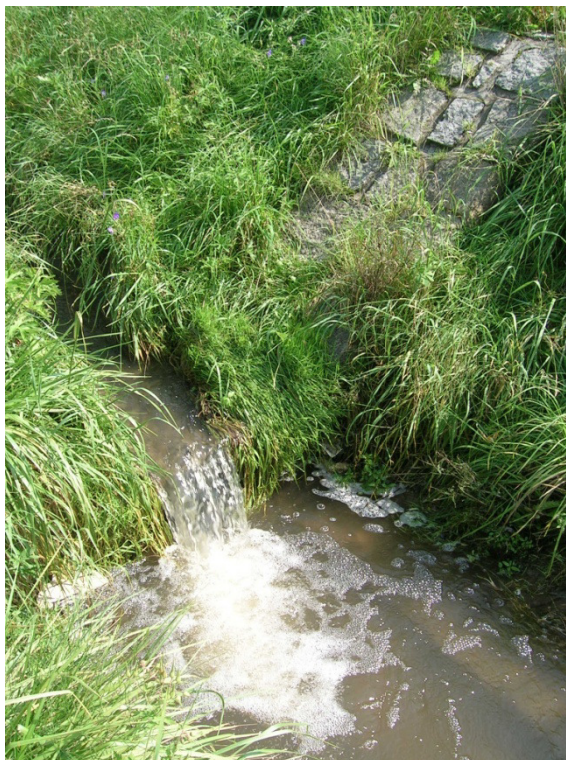
Obr. 7. 5 – Spádový stupeň na Rakovci ř. km 0,096

Úprava zvednutím dna by navazovala v ř. km 0,096 na již zbudovaný spádový stupeň o výšce 0,40 m. O tuto výšku by se právě zvedlo stávající dno, tím by byl splněn požadavek zvýšení hladiny podzemní vody.

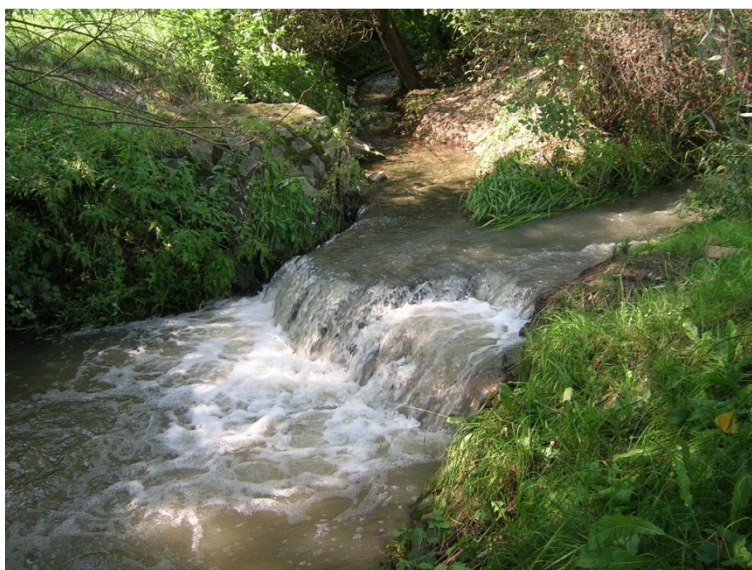
Obr. 7. 6 – Spádový stupeň na Ponávce ř. km 0,026

Bezprostředně pod zaústěním Ivanovického potoka do Ponávky v ř. km 0,026 se nachází spádový betonový stupeň. Ten byl vybudován na ochranu kanalizace, která vede právě pod Ponávkou. Svah u pravého břehu je soustavně podemílán proudící vodou a je tak v havarijním stavu.

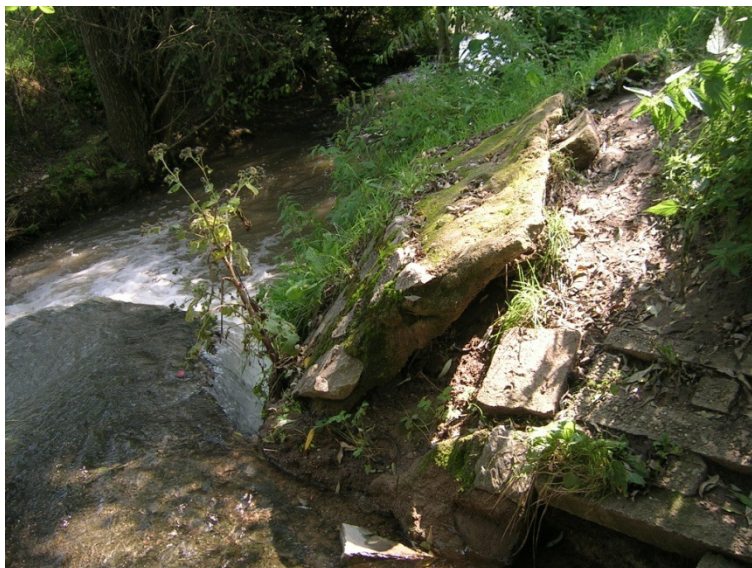
Obr. 7. 7 - Podemílané opevnění spádového stupně

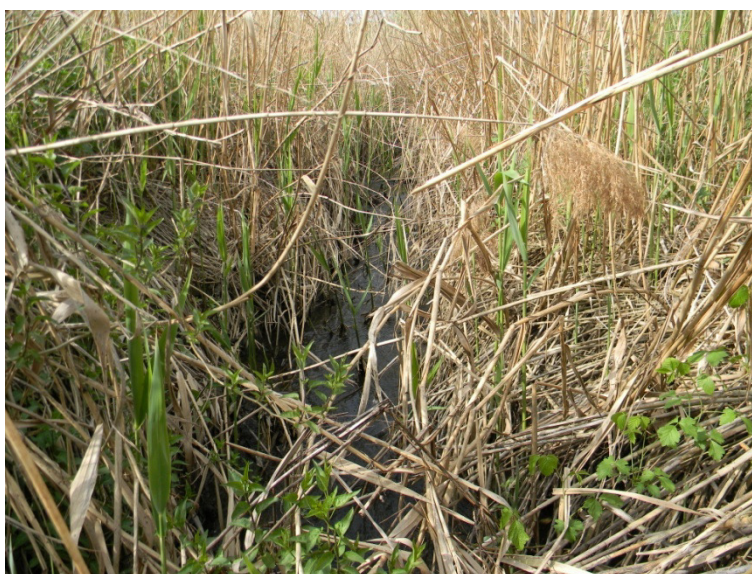
Obr. 7. 8 - Zanesené a zarostlé koryto Ponávky

Úsek Ponávky však i v dnešní době přináší několik problémů. Úsek nad soutokem s Ivanovickým potokem je oboustranně zarostlý hustým porostem rákosu a je také velice zanesen jemnozrnnými sedimenty. Tento stav dle správce toku [28] nastal poté, co pracovníci plynáren udržovali ochranné pásmo plynovodu a sekali porosty rákosu, v té době ještě nepříliš husté. Posekaný materiál v korytě Ponávky neuklidili. Postupným transportem sedimentů se tato překážka ucpala a vytvořila přehrážku. Podélný sklon dna se tak postupným zanášením snižoval a koryto se více zanášelo.
