ČESKÁ ZEMĚDĚLSKÁ UNIVERZITA V PRAZE

ZNEČIŠTĚNÍ ŘEKY BEČVY

DIPLOMOVÁ PRÁCE

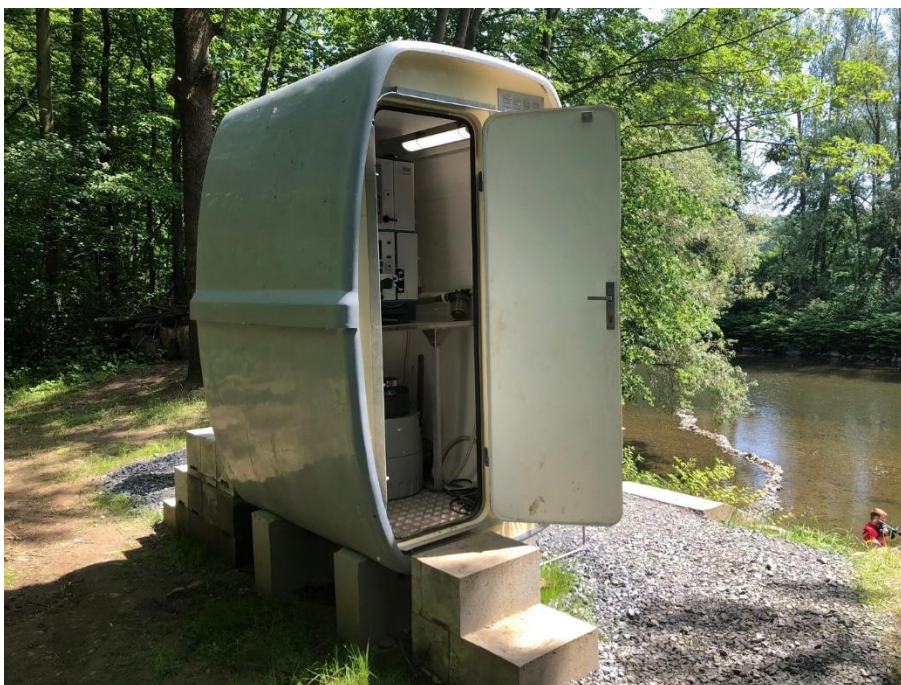
Obrázek 5: Monitorovací stanice na břehu Bečvy (VÚV T.G.M.)

Stanice je umístěna v lokalitě Lhotka nad Bečvou a nad touto stanicí jsou vypusti z obou jmenovaných společností, jak vyústění odvaděče společnosti ENERGOAQUA, a.s., tak výpusť společnosti DEZA, a.s. V případě tedy, že by v budoucnu opět unikly toxické látky do řeky ve stejné lokalitě jako tomu bylo v září 2020, by měla tato stanice okamžitě indikovat jakoukoliv anomálii. Stanice vodu odčerpává z pravého břehu, kde je proud řeky silnější než u břehu levého. Navíc u pravého břehu řeky je dostatek vody i během období sucha a to znamená, že by monitoring nemělo ohrozit ani riziko spojené s nedostatkem vody. Voda se do stanice dostává pomocí čerpadla, které je umístěné pod hladinou (ČT24, 2022)

V reakci na ekologickou havárii na řece Bečvě byl spuštěn automatický a nepřetržitý monitoring kvality vody v Bečvě. Dne 3. června 2022 byl spuštěn provoz monitorovací stanice, která bude hlídat kvalitu vody v Bečvě. Primární cíl této stanice a také celého projektu je ověřit, zda je možné provádět kontinuální monitoring kvality vody. Právě tato možnost by měla včas odhalit znečištění povrchových vod a díky této informaci možnost zasáhnout co nejrychleji proti nežádoucím jevům, které mohou silně narušit, nebo dokonce zničit ekosystém v řece. Stanice tedy dává možnost důsledky případné další havárie v tomto úseku co nejvíce zmírnit. Nemá za úkol zpětně stanovovat viníka havárie (VÚV TGM, 2022, b).

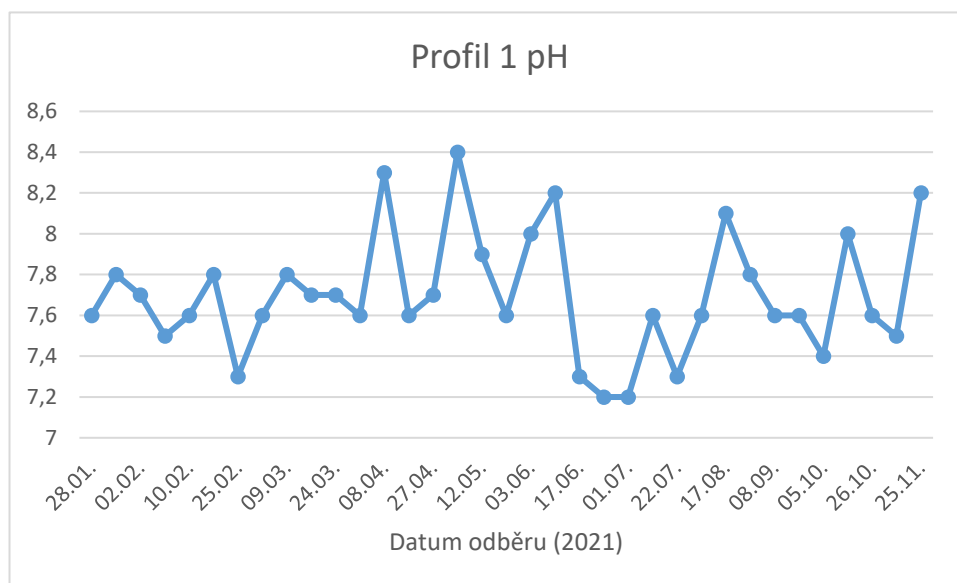
Graf 1: Vývoj hodnot pH v profilu 1 (VÚV T.G.M.)

Během analýzy profilu 1 (nad vyústěním odvaděče společnosti ENERGOAQUA, a.s.) průměrné pH vody činilo 7,7, přičemž minimální hodnota byla 7,2 a maximální hodnota 8,4. Konduktivita vody dosahovala průměrně 33,0 mS/m, s nejvyšší naměřenou hodnotou konduktivity 48,0 mS/m a nejnižší hodnotou 15,5 mS/m. Chemická spotřeba kyslíkem (CHSK-Cr) vykazovala průměrnou hodnotu 14 mg/l. Minimální zjištěná hodnota byla menší než 5 mg/l, zatímco maximální hodnota dosahovala 48 mg/l.

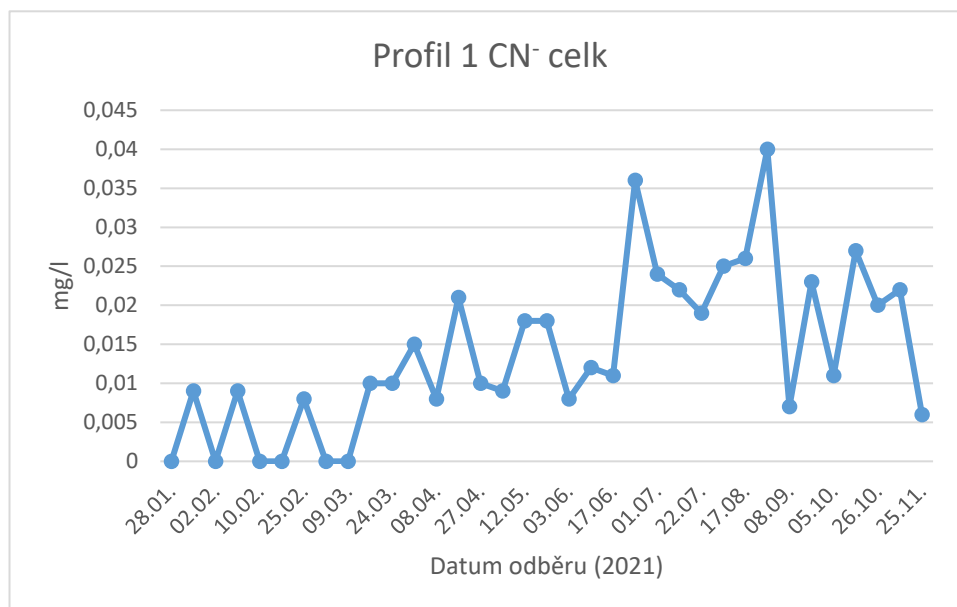
Graf 4: Vývoj hodnot celkových kyanidů v profilu 1 (VÚV T.G.M.)

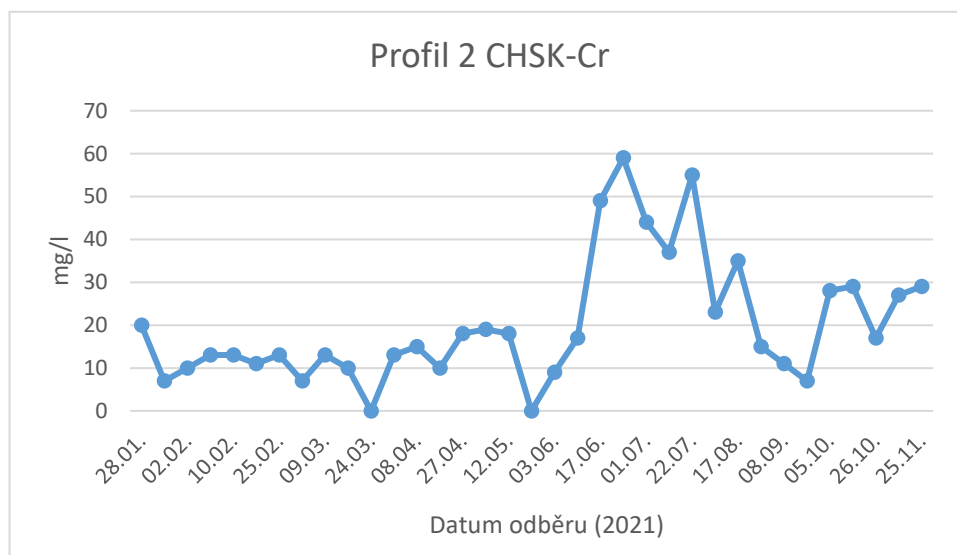
Graf 7: Vývoj hodnot chemické spotřeby kyslíku v profilu 2 (VÚV T.G.M.)

Během analýzy profilu 2 (pod vyústěním odvaděče společnosti ENERGOAQUA, a.s.) bylo zjištěno, že průměrné pH vody činilo 7,6, přičemž minimální hodnota byla 7,1 a maximální hodnota 8,5. Konduktivita vody dosahovala průměrně 59,5 mS/m, s nejvyšší naměřenou hodnotou konduktivity 122,0 mS/m a nejnižší hodnotou 20,4 mS/m. Chemická spotřeba kyslíkem (CHSK-Cr) vykazovala průměrnou hodnotu 21 mg/l, přičemž minimální zjištěná hodnota byla menší než 5 mg/l a maximální hodnota dosahovala 59 mg/l.

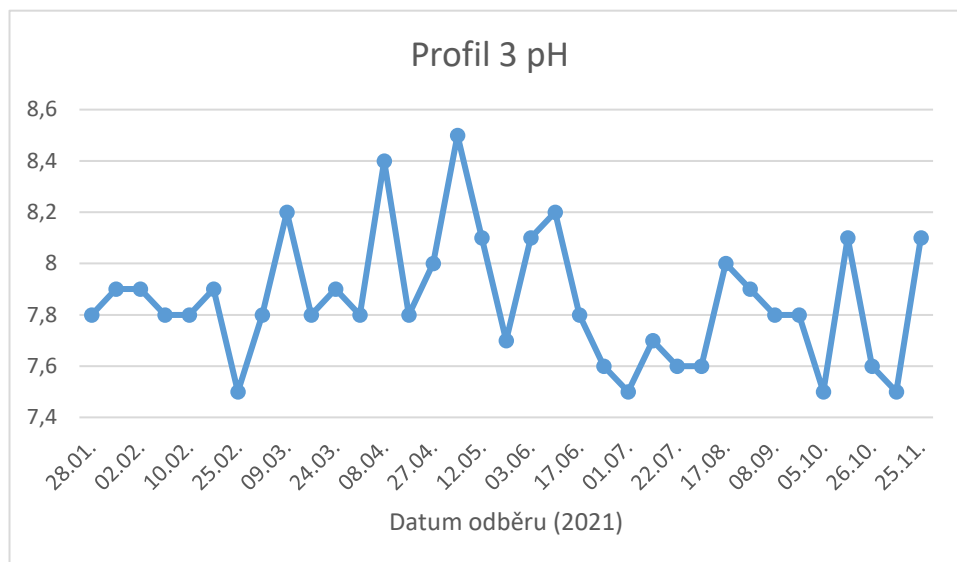
Graf 10: Vývoj hodnot pH v profilu 3 (VÚV T.G.M.)

Během analýzy profilu 3 (pod výustí č. 1 DEZA, a.s.) bylo zjištěno, že průměrné pH vody činilo 7,9. Tato hodnota pH se pohybovala mezi minimální hodnotou 7,5 a maximální hodnotou 8,5. Konduktivita vody dosahovala průměrně 39,6 mS/m, s minimem 17,5 mS/m a maximem 69,3 mS/m. Chemická spotřeba kyslíkem (CHSK-Cr) vykazovala průměrnou hodnotu 15 mg/l, přičemž minimální zjištěná hodnota byla menší než 5 mg/l a maximální hodnota dosahovala 52 mg/l.

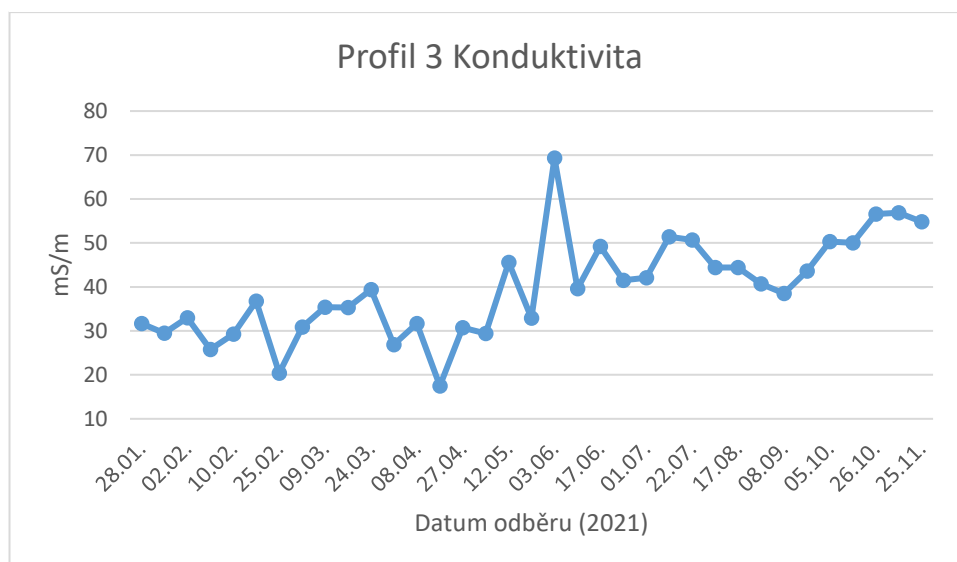
Graf 9: Vývoj hodnot konduktivity v profilu 3 (VÚV T.G.M.)

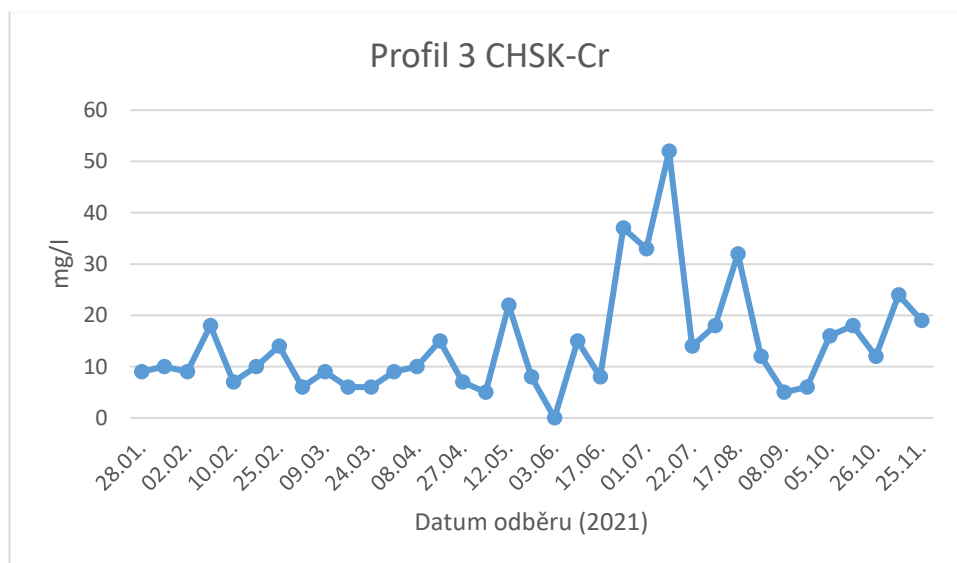
Graf 11: Vývoj hodnot chemické spotřeby kyslíku v profilu 3 (VÚV T.G.M.)

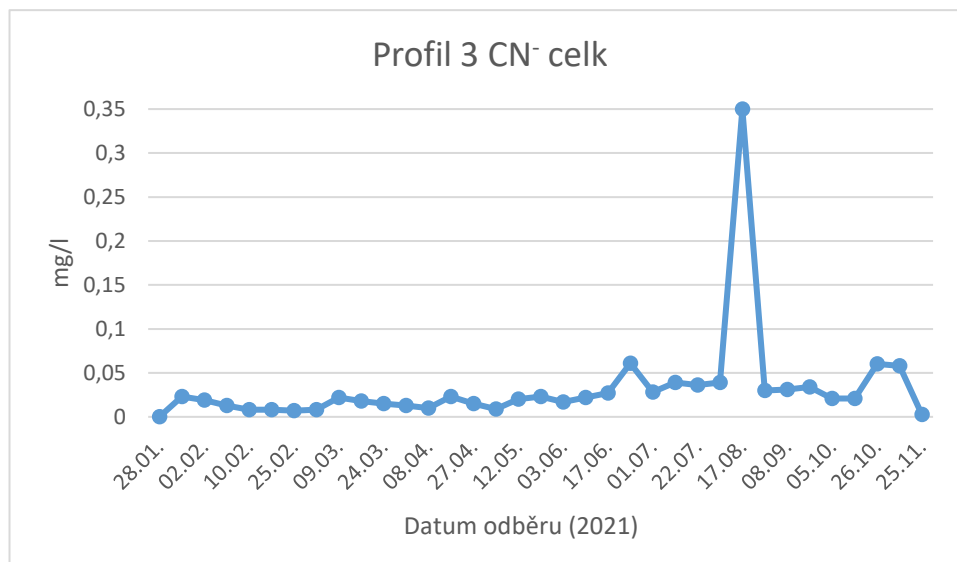
Graf 12: Vývoj hodnot celkových kyanidů v profilu 3 (VÚV T.G.M.)

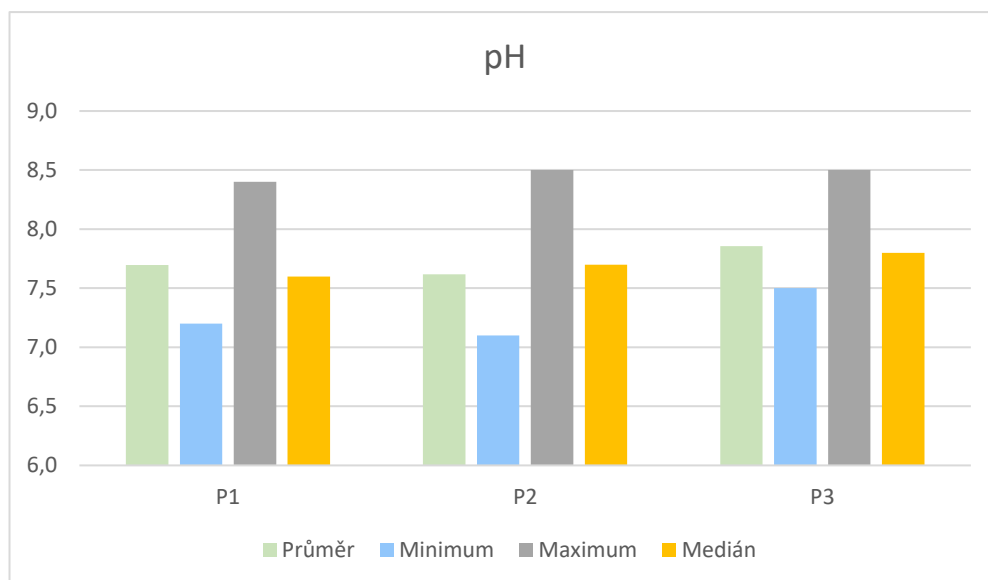
Graf 13: Porovnání hodnot pH na jednotlivých profilech (VÚV T.G.M.)

V grafu 13 jsou zobrazeny data tří různých profilů (P1, P2, P3) včetně jejich průměrného pH, minimálního a maximálního pH a mediánu. Průměrné pH se pohybuje od 7,6 do 7,9, přičemž profil 3 vykazuje nejvyšší průměr. Minimální pH dosahuje hodnot od 7,1 do 7,5, přičemž profil 2 má nejnižší hodnotu. Naopak maximální pH dosahuje od 8,4 do 8,5, čehož dosáhly shodně profily 3 a 2. Medián pH se pohybuje od 7,6 do 7,8, přičemž profil 3 má nejvyšší medián. Celkově jsou si hodnoty průměru, minima, maxima a mediánu relativně podobné, s minimálními odlišnostmi mezi profily.

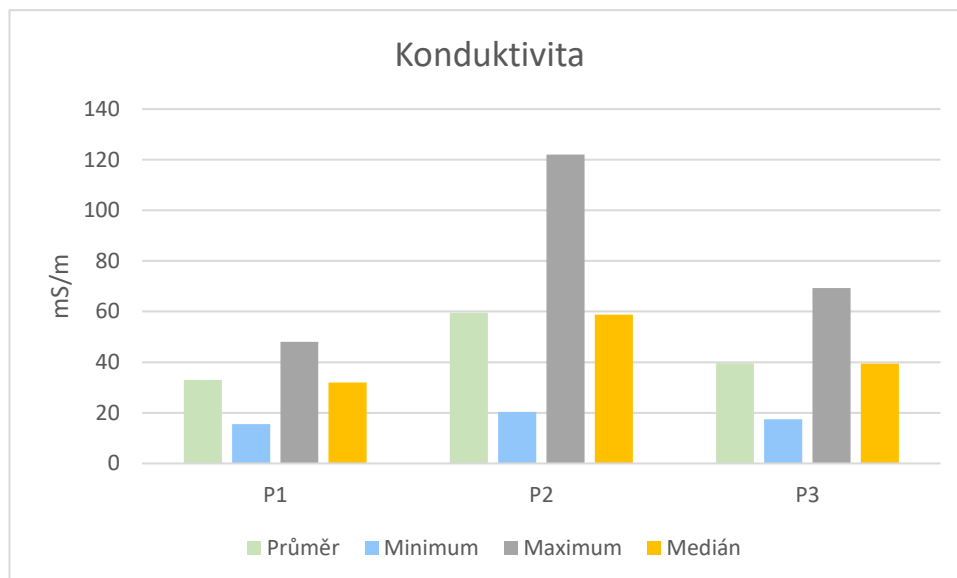
Graf 14: Porovnání hodnot konduktivity na jednotlivých profilech (VÚV T.G.M.)

V grafu 14 jsou zobrazeny data tří různých profilů (P1, P2, P3) včetně jejich průměrné konduktivity, minimální a maximální konduktivity a mediánu. Průměrná konduktivita se pohybuje mezi 33,0 mS/m a 59,5 mS/m, s profilem 2, který vykazuje nejvyšší průměr. Minimální konduktivita dosahuje hodnot od 15,5 mS/m do 20,4 mS/m, přičemž profil 1 má nejnižší hodnotu. Maximální konduktivita dosahuje od 48,0 mS/m do 122,0 mS/m, čehož dosáhl profil 2, který je výrazně odskočený od ostatních maximálních hodnot. Medián konduktivity se pohybuje mezi 32,0 mS/m a 58,8 mS/m, přičemž profil 2 má nejvyšší medián. Profil 1 a profil 3 mají relativně podobné hodnoty konduktivity. Profil 2 má nejvýraznější odchylky od zbylých profilů především v průměru, maximu a mediánu.

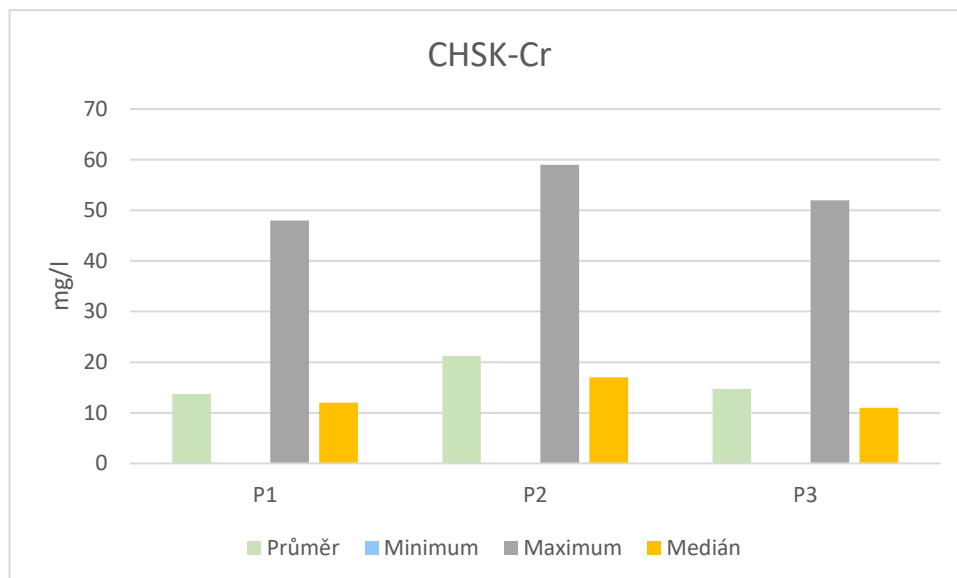
Graf 15: Porovnání hodnot chemické spotřeby kyslíkem na jednotlivých profilech (VÚV T.G.M.)

V grafu 15 jsou uvedeny data tří různých profilů (P1, P2, P3) včetně jejich průměrného CHSK-Cr, minimálního a maximálního CHSK-Cr a mediánu. Průměrné CHSK-Cr se pohybuje mezi 13,7 mg/l a 21,2 mg/l, přičemž profil 2 vykazuje nejvyšší průměr. Minimální hodnoty CHSK-Cr u všech profilů dosahují méně než 5 mg/l. Maximální hodnoty CHSK-Cr se pohybují od 48 mg/l do 59 mg/l. Maximální hodnotu vykazuje profil 2. Medián CHSK-Cr se pohybuje mezi 11 mg/l a 17 mg/l, přičemž profil P2 má medián nejvyšší. Celkově jsou si hodnoty průměru, minima, maxima a mediánu relativně podobné. U profilu 2, ale můžeme nalézt nejvyšší hodnoty.

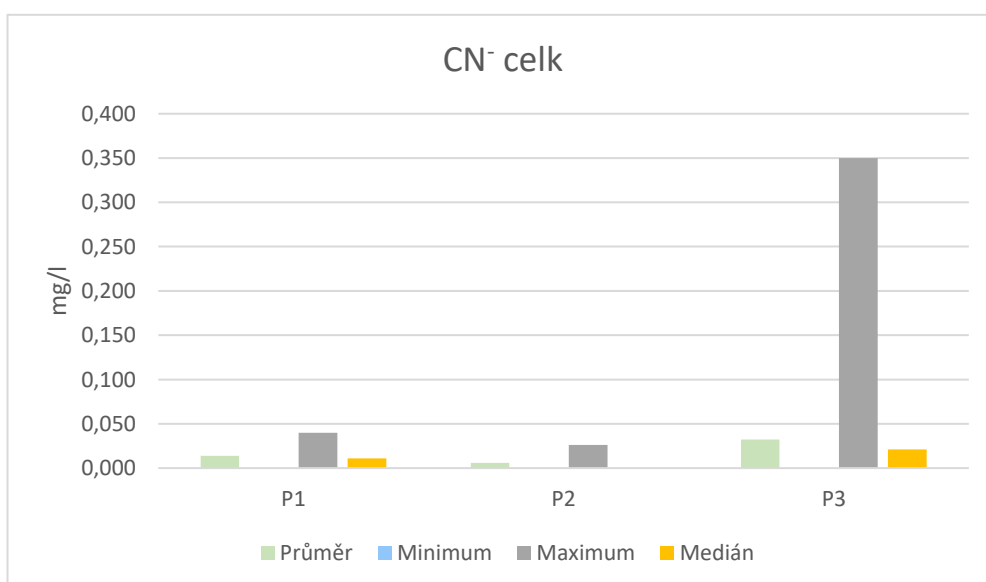
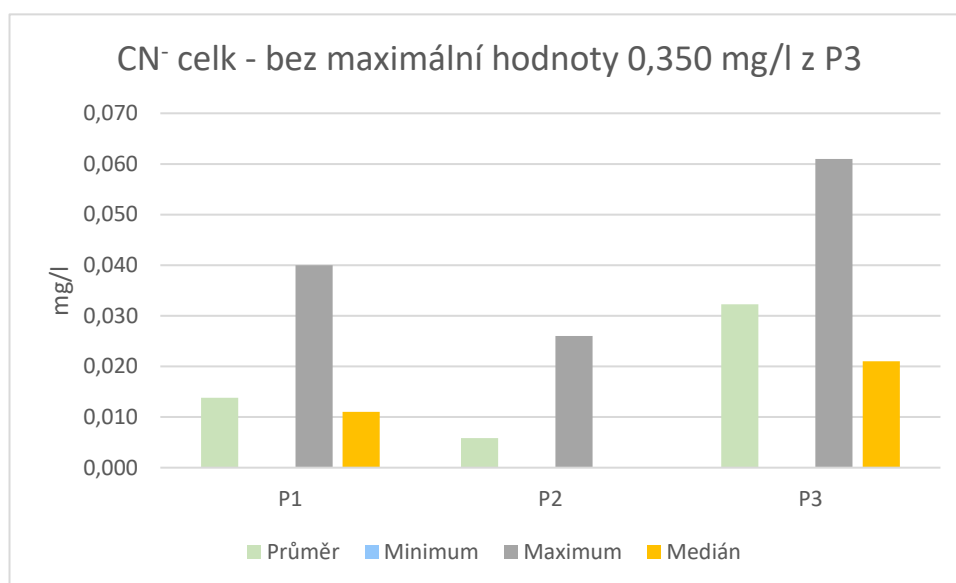
Graf 16: Porovnání hodnot celkových kyanidů na jednotlivých profilech (VÚV T.G.M.)

Graf 17: Porovnání hodnot celkových kyanidů na jednotlivých profilech bez maximální hodnoty 0,350 mg/l z P3 (VÚV T.G.M.)

V grafech 16 a 17 jsou uvedeny data tří různých profilů (P1, P2, P3) včetně jejich průměrné hodnoty celkových kyanidů, minimálních a maximálních hodnot celkových kyanidů a mediánu. Průměrné hodnoty celkových kyanidů se pohybují mezi 0,006 mg/l a 0,032 mg/l, přičemž profil 3 vykazuje nejvyšší průměr. Minimální hodnoty kyanidů celkově jsou u všech profilů nižší než 0,005 mg/l. Maximální hodnoty celkových kyanidů se pohybují od 0,026 mg/l do 0,350 mg/l. Tuto nejvyšší hodnotu má profil 3, jak už bylo zmíněno v předchozí kapitole. Medián celkových kyanidů se pohybuje mezi 0 mg/l a 0,021 mg/l, přičemž nejvyšší medián má profil 3. Zmínit určitě musíme skutečnost, že hodnoty celkových kyanidů jsou v profilu 1 (nad vyústěním odvaděče společnosti ENERGOAQUA, a.s.), vyšší jak hodnoty v profilu 2 (pod vyústěním odvaděče společnosti ENERGOAQUA, a.s.). Profil 3 (pod výustí č. 1 DEZA, a.s.) má pak hodnoty nejvyšší.

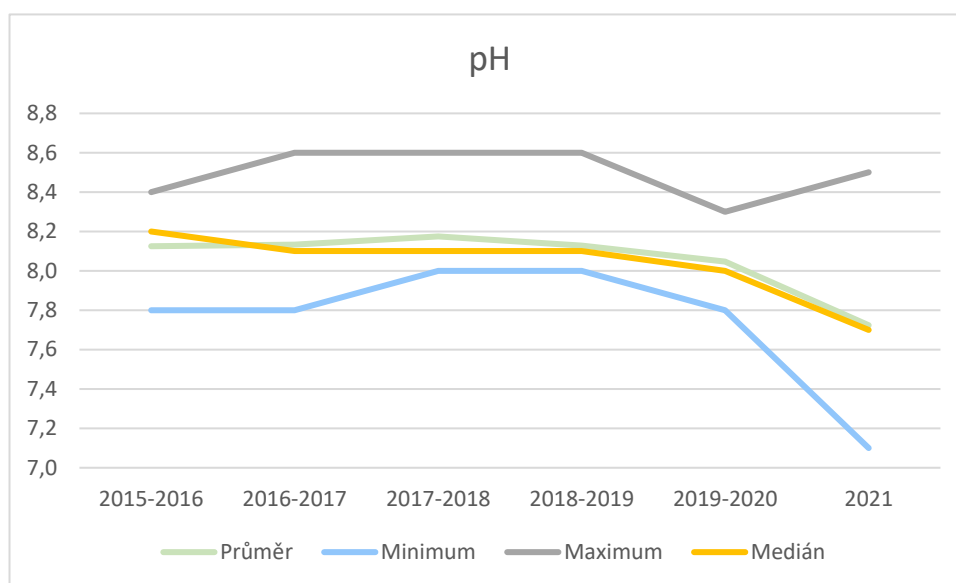
Graf 18: Porovnání hodnot pH s daty z minulých let (VÚV T.G.M.; ISVS)

Tabulka 4 a graf 18 zobrazují porovnání hodnot pH v různých časových obdobích. Průměrné hodnoty pH se pohybují od 7,724 z roku 2021 do 8,175 z období 2017-2018. Nejnižší hodnota je z roku 2021 a to 7,1, zatímco nejvyšší hodnota dosahuje 8,6 v několika obdobích. Medián pH se pohybuje mezi 7,7 a 8,2, přičemž nejvyšší medián je 8,2 v roce 2015-2016.

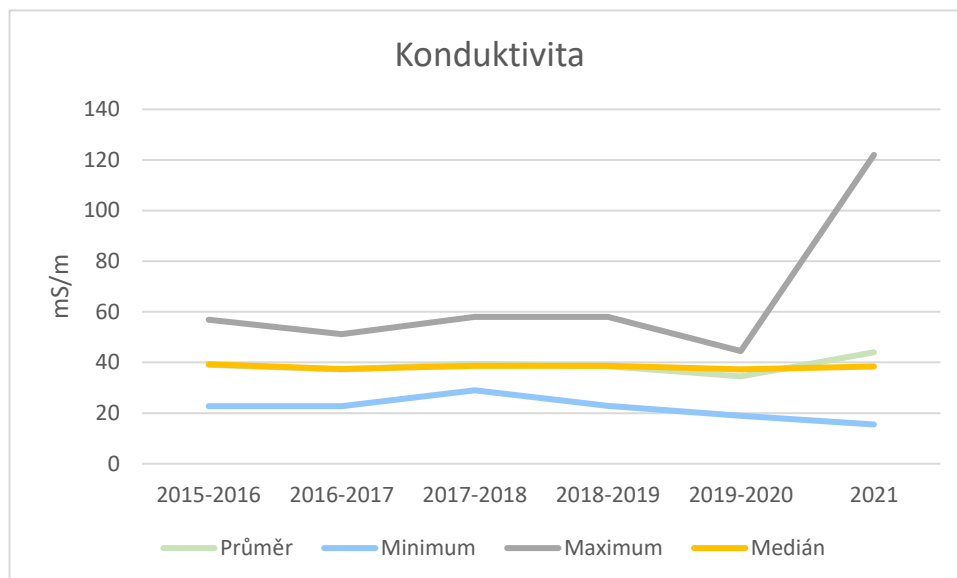
Graf 19: Porovnání hodnot konduktivity s daty z minulých let (VÚV T.G.M.; ISVS)

Tabulka 5 a graf 19 zobrazují porovnání hodnot konduktivity v různých časových obdobích. Průměrné hodnoty konduktivity se pohybují od 34,504 mS/m v období 2019-2020 po 44,032 mS/m, které byly naměřeny v roce 2021. Nejnižší hodnotou konduktivity je 15,5 mS/m z roku 2021, zatímco nejvyšší hodnota dosahuje 122,0 mS/m také z roku 2021, které je oproti ostatním obdobím více než dvojnásobné. Medián konduktivity se pohybuje mezi 37,3 mS/m a 39,3 mS/m, přičemž nejvyšší medián je 39,3 mS/m z období 2015-2016.

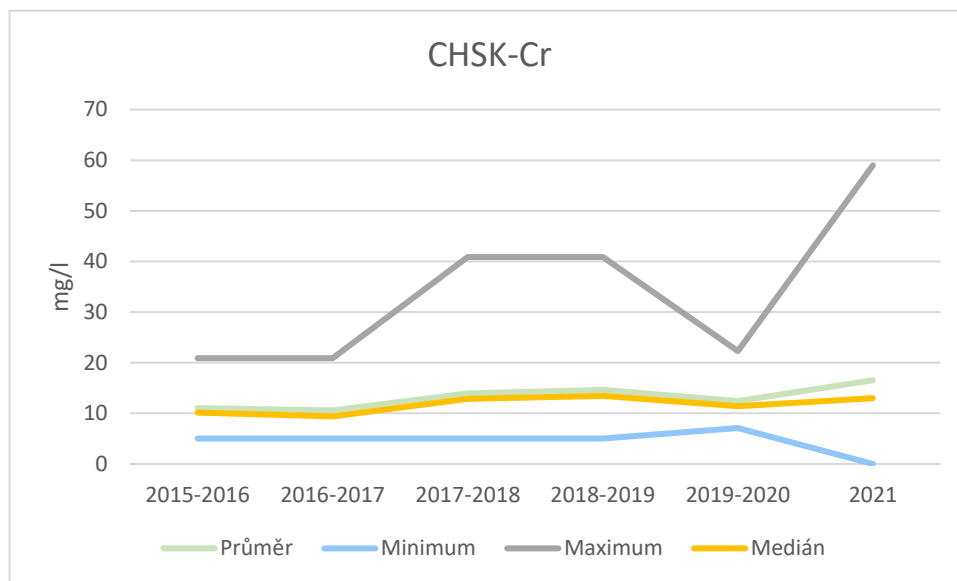
Graf 20: Porovnání hodnot chemické spotřeby kyslíku s daty z minulých let (VÚV T.G.M.; ISVS)

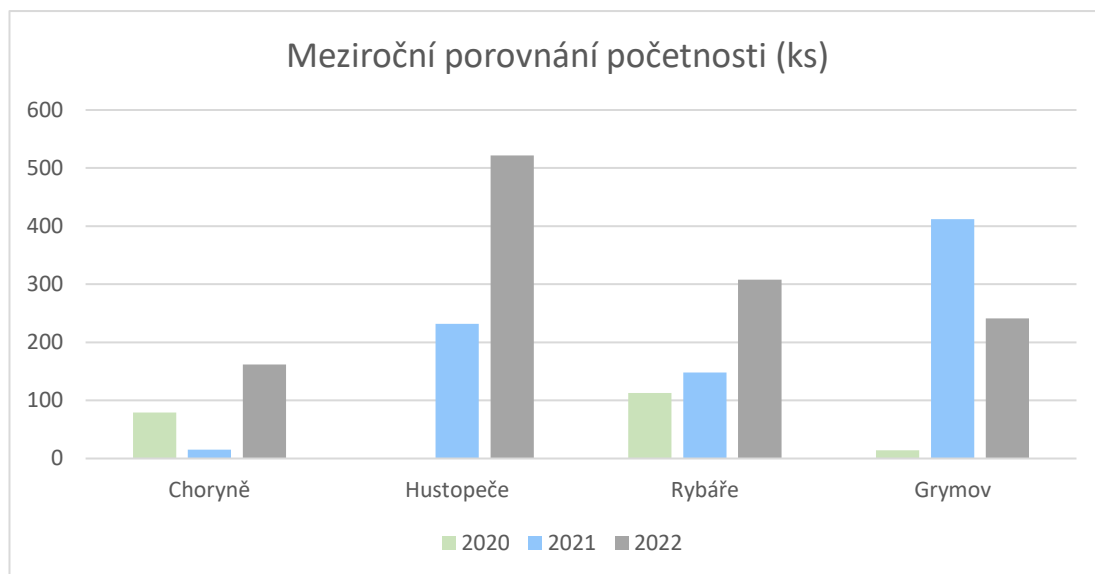
Graf 21: Meziroční porovnání početnosti na jednotlivých lokalitách v kusech (Jurajda a kol.)

Tabulka 7 a graf 21 zobrazují meziroční srovnání početnosti v jednotlivých monitorovaných lokalitách v letech 2020, 2021 a 2022. Z měření v roce 2020 je patrné, že se na početnosti rybiho společenstva značně podepsala havárie z téhož roku. Nejvíce je to patrné na lokalitě Hustopeče, kde nebyly v listopadu 2020 zachyceny žádné adultní ryby. Zatímco v dalších letech v této lokalitě došlo k výraznému nárůstu adultních ryb. V roce 2021 můžeme pozorovat nárůst u všech pozorovaných lokalit až na jednu, a to lokalitu v Choryni. Velice nízký početní stav v Choryni rok po havárii se nedá jednoznačně vysvětlit, ale v roce 2022 opět vykazuje výrazný nárůst. Lokalita Grymov zaznamenala značný pokles početnosti v roce 2022 oproti roku 2021, nárůst oproti roku 2020 je ale stále značný. Rybáře jsou jediná sledovaná lokalita, kde je nárůst stabilní v průběhu let.

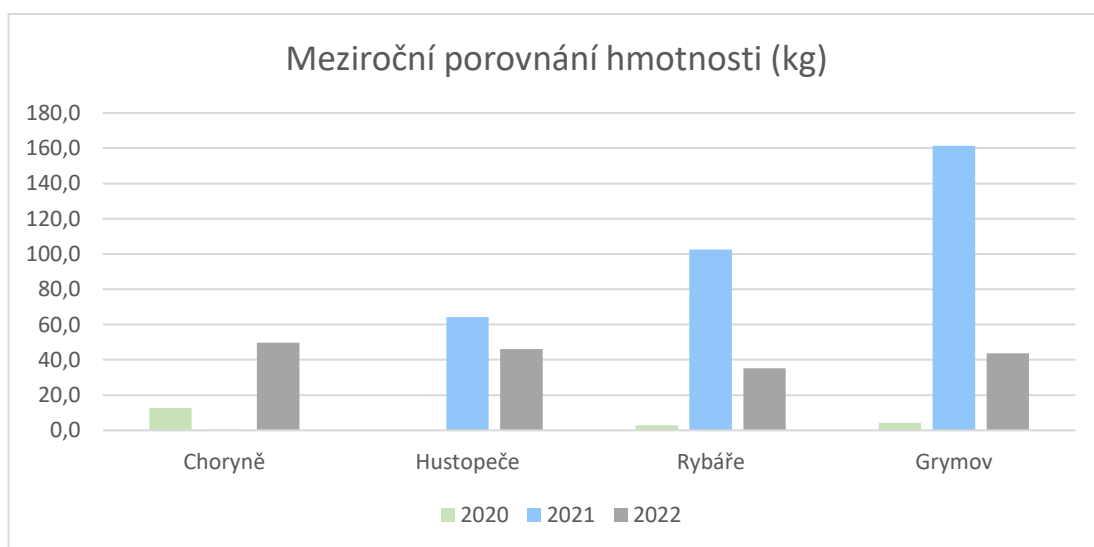
Graf 22: Meziroční porovnání početnosti na jednotlivých lokalitách v kilogramech (Jurajda a kol.)

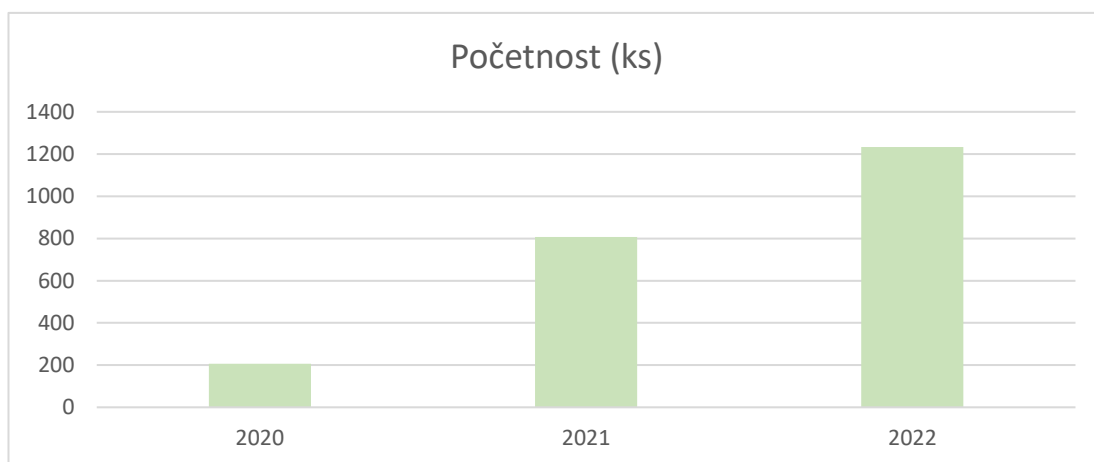
Graf 23: Meziroční porovnání početnosti ze všech lokalit dohromady v kusech (Jurajda a kol.)

Graf 23 nám ukazuje porovnání celkového počtu kusů mezi jednotlivými lety. Z grafu je patrné, že hodnoty mezi jednotlivými lety stoupají. V roce 2020 bylo odloveno pouze 206 adultních ryb. V roce 2021 už to bylo 807 a v roce 2022 se už jednalo o počet 1233 adultních ryb na všech čtyřech sledovaných lokalitách dohromady.

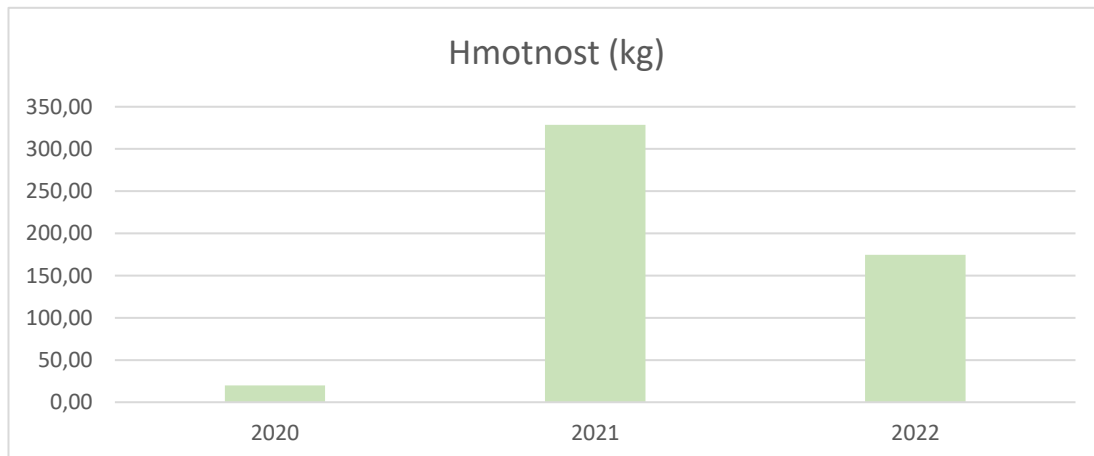
Graf 24: Meziroční porovnání hmotnosti ze všech lokalit dohromady v kilogramech (Jurajda a kol.)

Graf 24 nám ukazuje porovnání celkové hmotnosti odlovených ryb mezi jednotlivými lety. Z grafu jednoznačně vyplývá, že v roce 2020 byla celková hmotnost odlovených adultních ryb velmi nízká, což souvisí i s malým počtem odlovených kusů. V roce 2021 přišel velký nárůst hmotnosti, což koresponduje i s nárůstem počtu kusů adultních ryb. Naopak v roce 2022 můžeme pozorovat úbytek celkové hmotnosti, i přesto, že nárůst počtu kusů v tomto roce pokračoval. Stejně trendy jsou také u hustoty a biomasy.

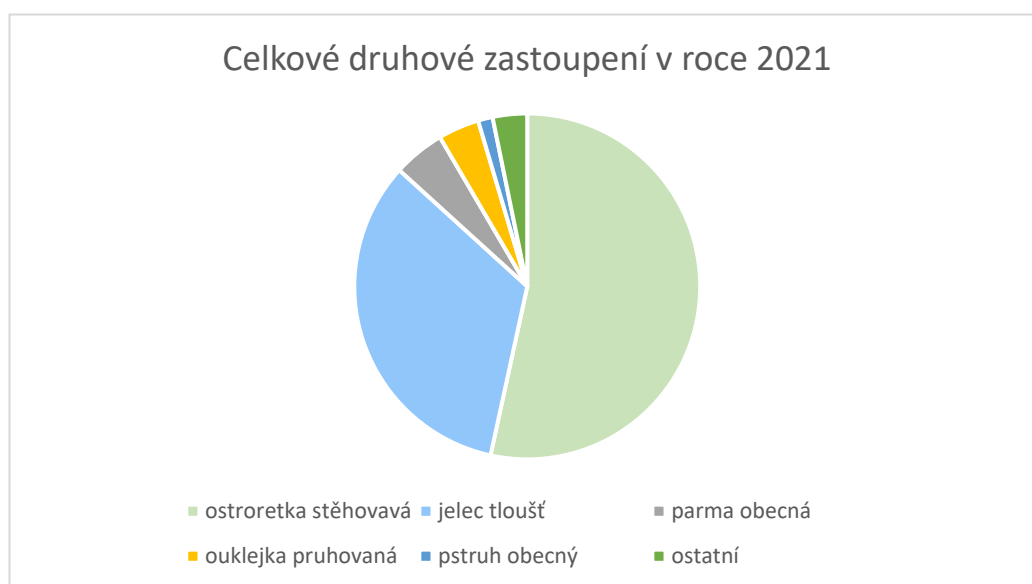
Graf 26: Celkové druhové zastoupení adultních ryb na vybraných lokalitách v roce 2021 (Jurajda a kol.)
