ZKÁZA TITANIKU Z MATERIÁLOVÉHO HLEDISKA **THE TITANIC DESTRUCTION OF THE MATERIAL TERMS**

BAKALÁŘSKÁ PRÁCE
BACHELOR THESIS

RADKA NEDBALOVÁ

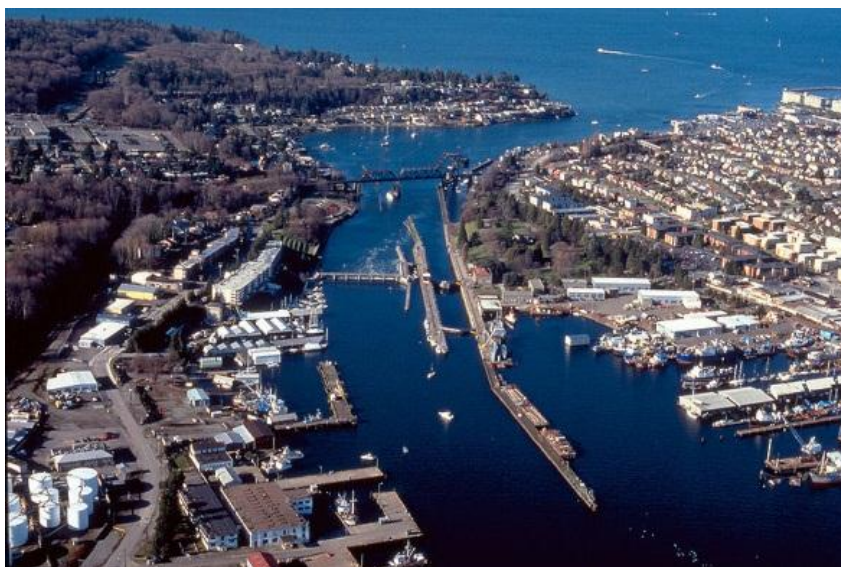
Obr. 4 Letecký pohled na lodní zámky a lodní kanál Washingtonského Jezera [8]

Tabulka 2 zahrnuje také chemické složení dalších dvou ocelí, první z nich je ocel, která byla použita na konstrukci Chittendenského lodního kanálu, což je komplex plavebních komor nacházejících se na západním konci Lososového zálivu, který je součástí Washingtonského jezera. Tato zdymadla slouží pro zachování hladiny pitné vody jezera 20-22 metrů nad hladinou moře, k zabránění mísení slané a sladké vody nebo také například pro pohyb lodí z hladiny jezer na hladinu Pugetského zálivu a naopak. Zdymadla byla stavěna od roku 1912, což ocel, použitou na stavbu těchto plavebních komor, zařazuje do stejného období, jako ocel z lodi Titanik. [8]

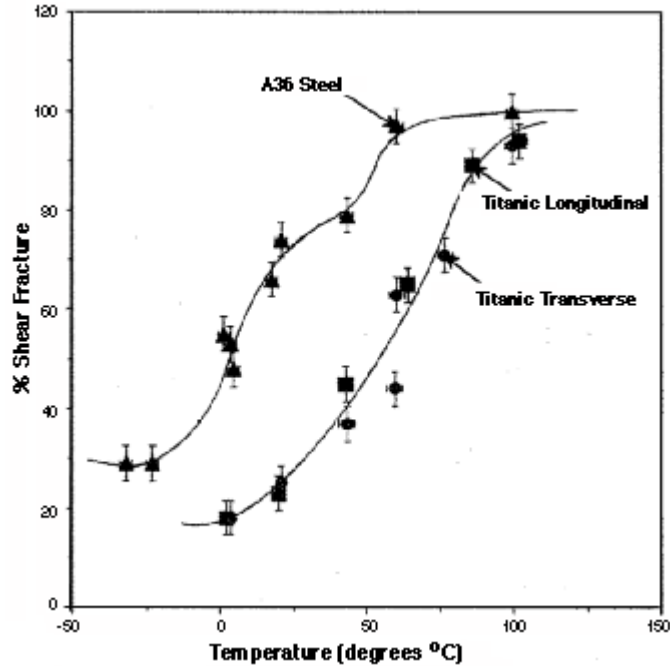
Obr. 17 Graf procenta tvárného lomu v závislosti na teplotě [1]

Při nízkých teplotách, kde je energie potřebná k lomu menší, zaznamenáváme tvářený povrch štěpných rovin feritu, což naznačuje křehkému lomu. Naproti tomu je při zvýšených teplotách potřebná větší energie k lomu a poté na povrchu sledujeme tažnou zlomeninu. Obr. 17 je graf závislosti procenta tvárného lomu v závislosti na teplotě. Při srovnání obr. 16 a obr. 17 mezi nimi můžeme najít poměrně velkou podobnost, protože představují různé měření stejného jevu. Použitím 50% tvárného lomu jako referenčního bodu, získáme pro ocel ASTM A36 hodnotu -3°C , zatímco pro ocel z Titaniku bude tato hodnota 49°C pro vzorek odebraný podélně a 59°C pro vzorek odebraný příčně. Hodnota energie potřebná k rázu je pro vzorky z Titaniku v podélném směru podstatně větší, než pro vzorky v příčném směru, jak ukazuje obr. 16. U procenta tvárného lomu je rozdíl mezi vzorkem z podélného směru a vzorkem z příčného směru mnohem menší. Z toho plyne, že tzv. pruhování má větší význam pro nárazovou práci ve srovnání s procentem tvárného lomu. [1]
