**Zpracování části koncepce uspořádání krajiny ve vybrané
lokality na Opavsku**

Diplomová práce

Příloha I - Pasporty údolních niv v SO ORP Opava

Část: **Významný krajinný prvek ze zákona údolní niva**

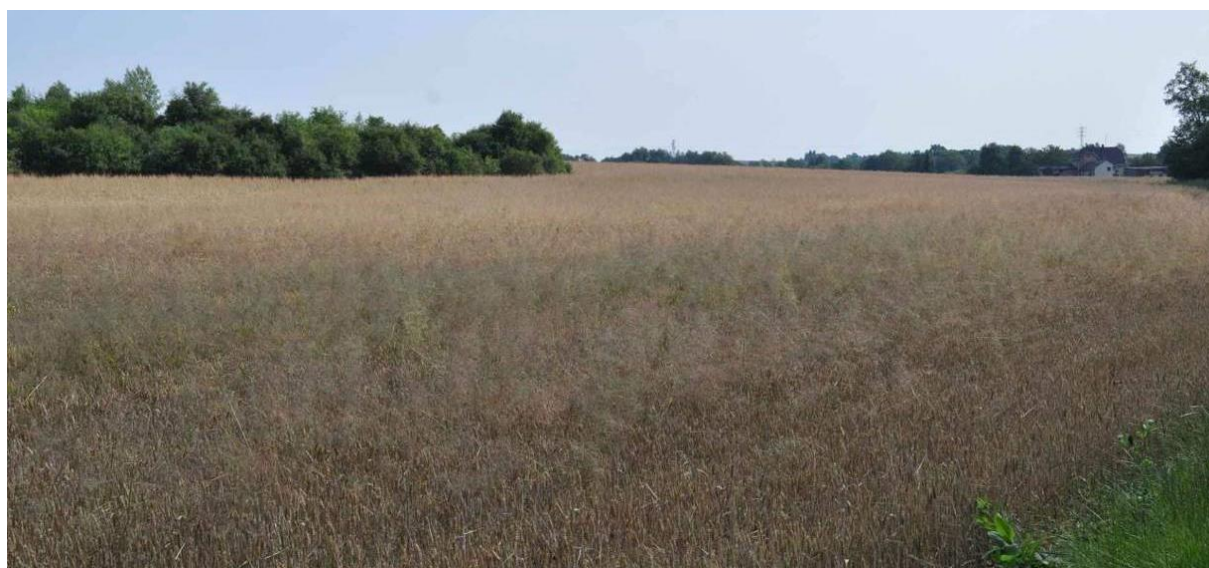
Foto 4: Většina území nivy je využívána jako orná půda. Remízek ohraničující nivu je cenným a potřebným krajinným prvkem

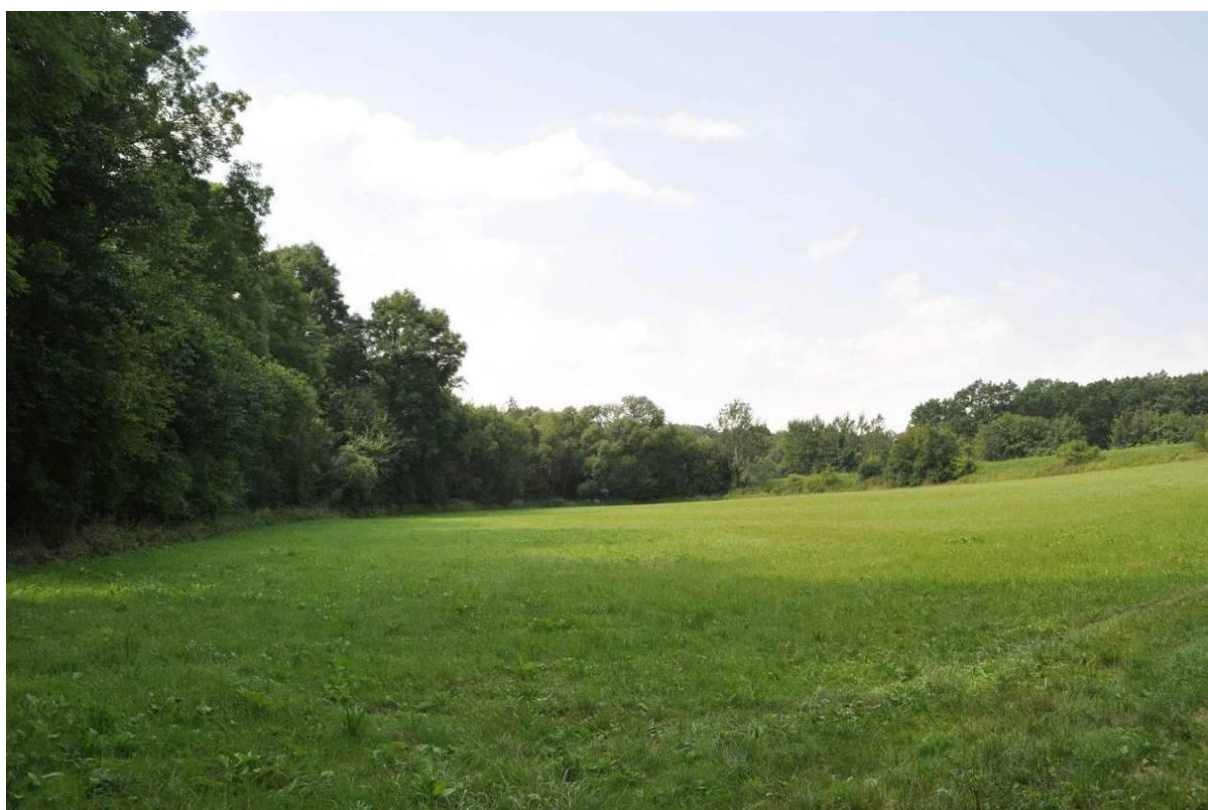
Foto 8: Luční porost v západní části lokality. Vhodné omezit pojezd těžké techniky v době podměčení.

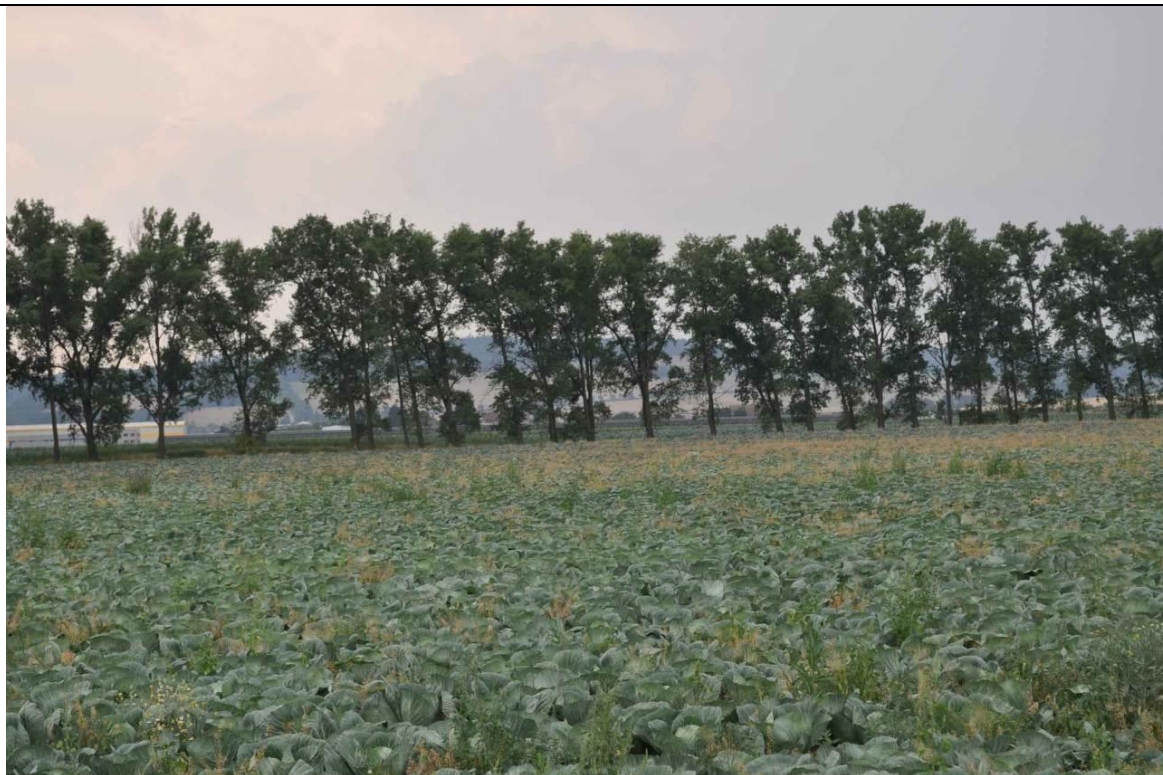
Foto 37: Orná půda a kultivary topolů bez podrostu podél toku

Doporučení k managementu	Je potřeba respektovat vymezený ÚSES, pro zachování optimální ekologické funkce toku by bylo vhodné zrealizovat podél toku cca 10 m vegetační pás (nejlépe v podobě stanovištně původních dřevin), který by tok ochránil před orbou až na břehovou hranu a před splachy z okolní orné půdy. Zachovat funkci ploch dle stávajícího ÚP – nezastavitelné území. Niva toku Hvozdnice je rozsáhlá, záplavové území Q100 zasahuje až za železniční trať Opava – Jakartovice. Využíváním nivy jako orné půdy však došlo k její degradaci a k degradaci její funkce. Pokud by byl zájem na obnově funkce nivy, např. v obnově protipovodňového efektu, je zapotřebí provést revitalizaci toku (změlčení koryta pro podporu rozlivu do nivy). Toto opatření by dané místo dokázalo atraktivnit pro veřejnost, společně se zajištěním prostupnosti území – např. realizací turistické trasy propojující Otice s Kylešovicemi podél toku Hvozdnice.

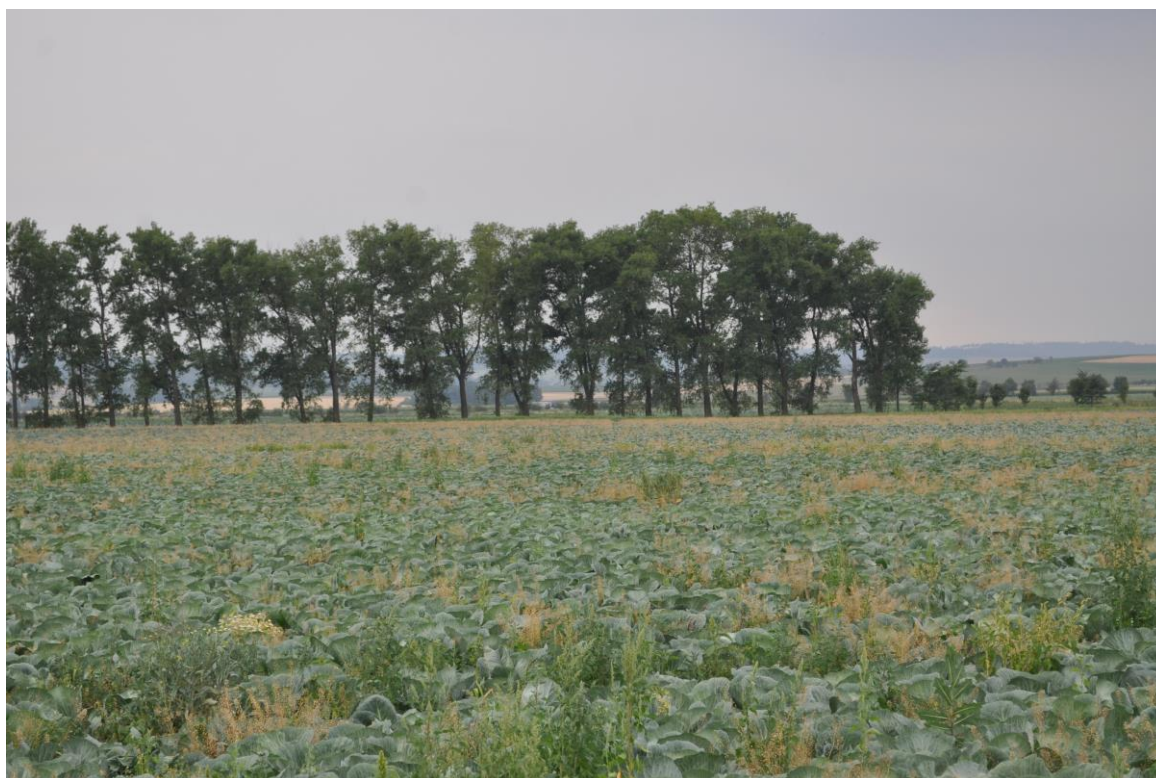
Foto 38: V severní části lokality jsou kultivary topolů skáceny, břehový porost tvoří nezapojené nespojitě dřeviny (vpravo)

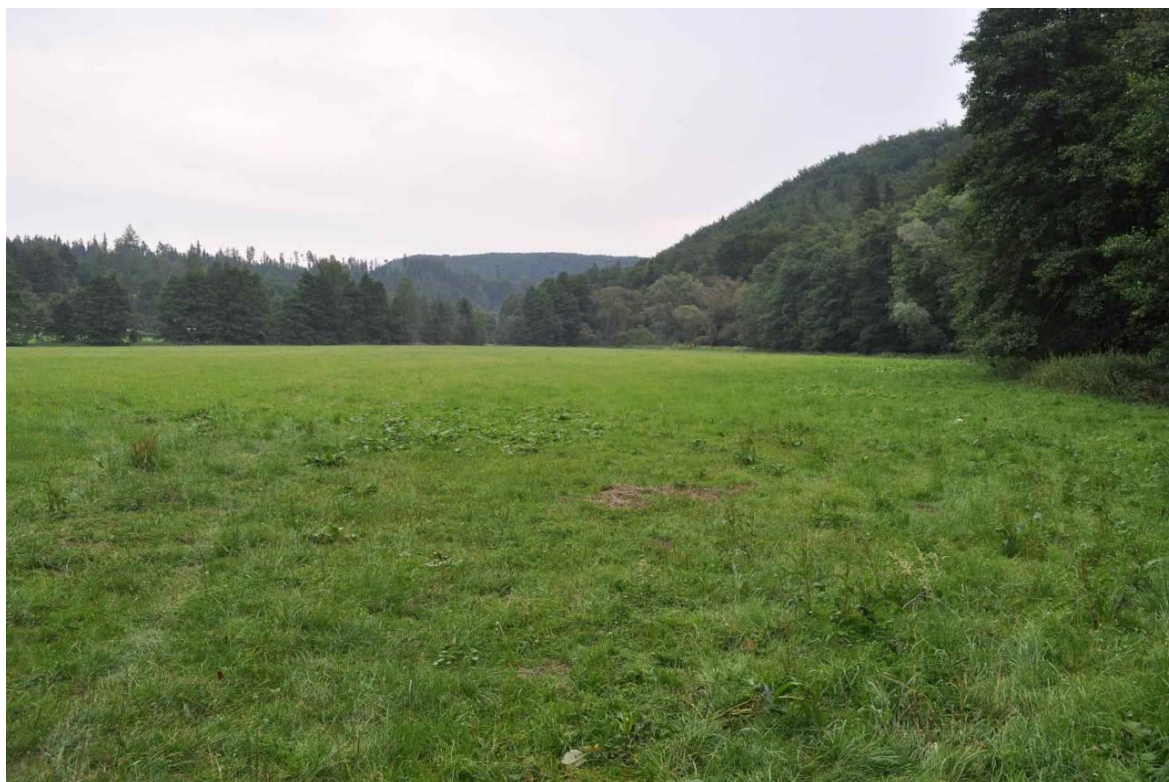
Foto 66: Intenzivně obhospodařovaná nivní louka. Prostor by bylo vhodné obohatit o skupinky stanovištně původních dřevin či o ploškovitou seč (vytvoření krajinné mozaiky) a vytvořit tak lokalitu atraktivnější pro původní rostlinné a živočišné druhy i rekreaci.

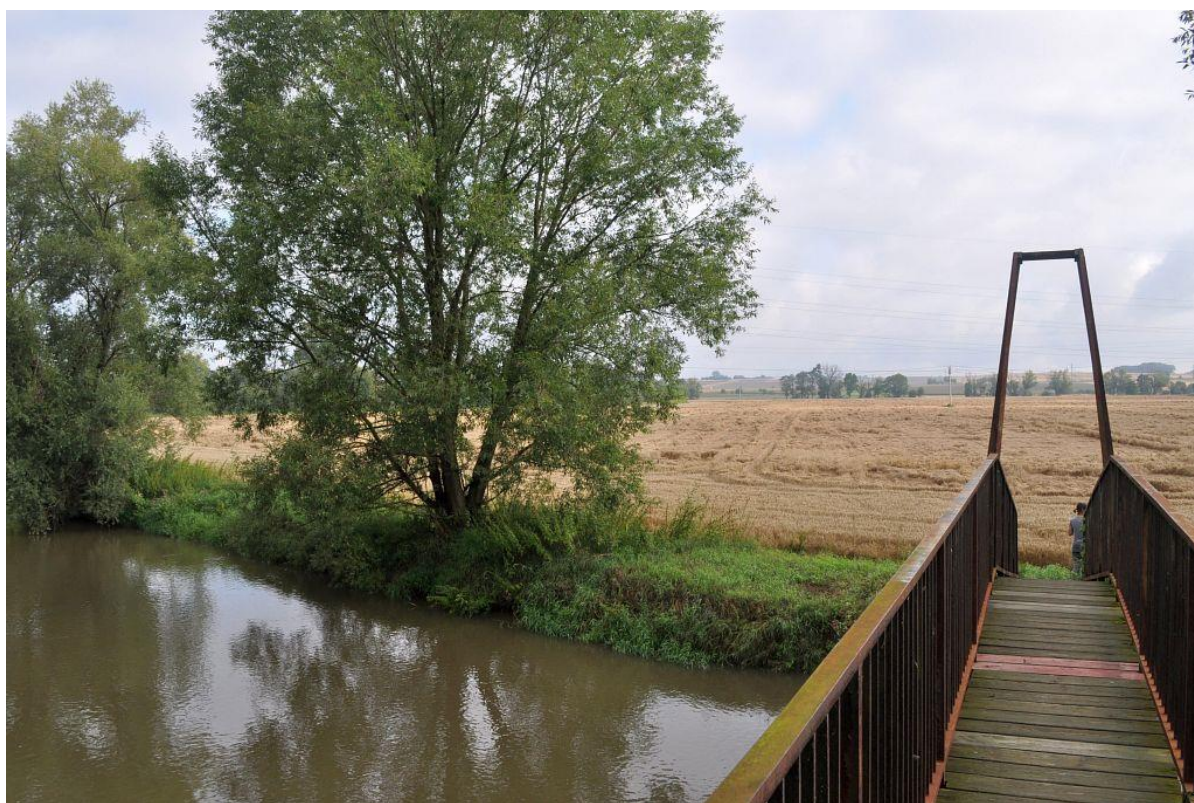
Foto 72: Pohled na nedostatečný pás břehových porostů s navazující ornou půdou

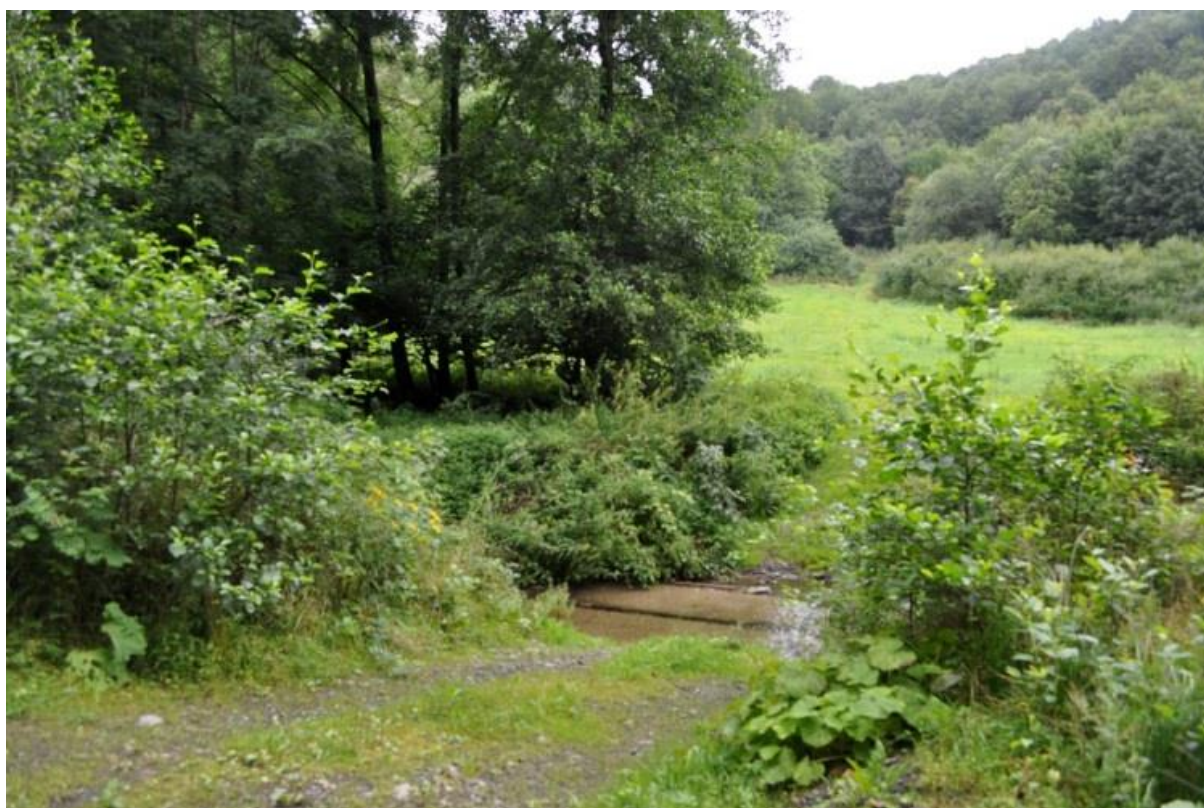
Foto 94: Betonový brod v jinak zachovalém vodním toku, vzadu pohled na vlhkou pcháčovou louku s ostrůvkem křovin

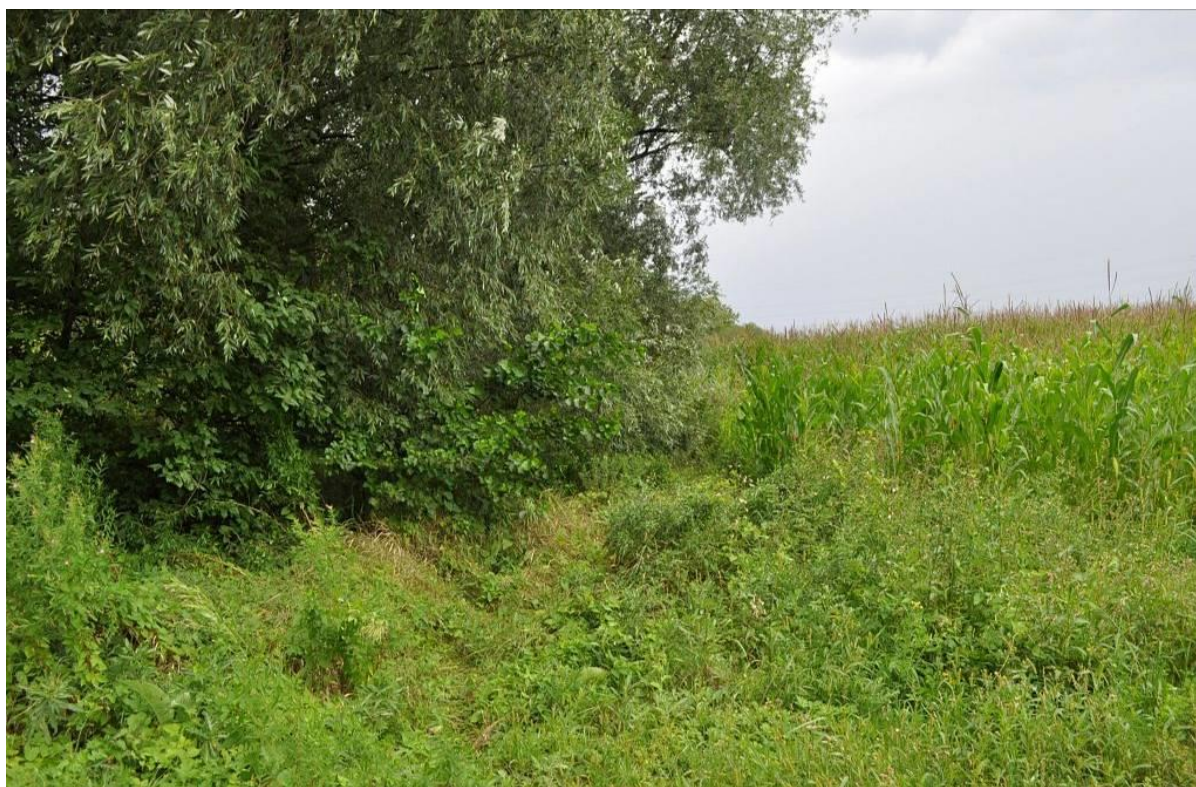
Foto 103: Kukuřičné pole zasahuje až k břehové hraně toku

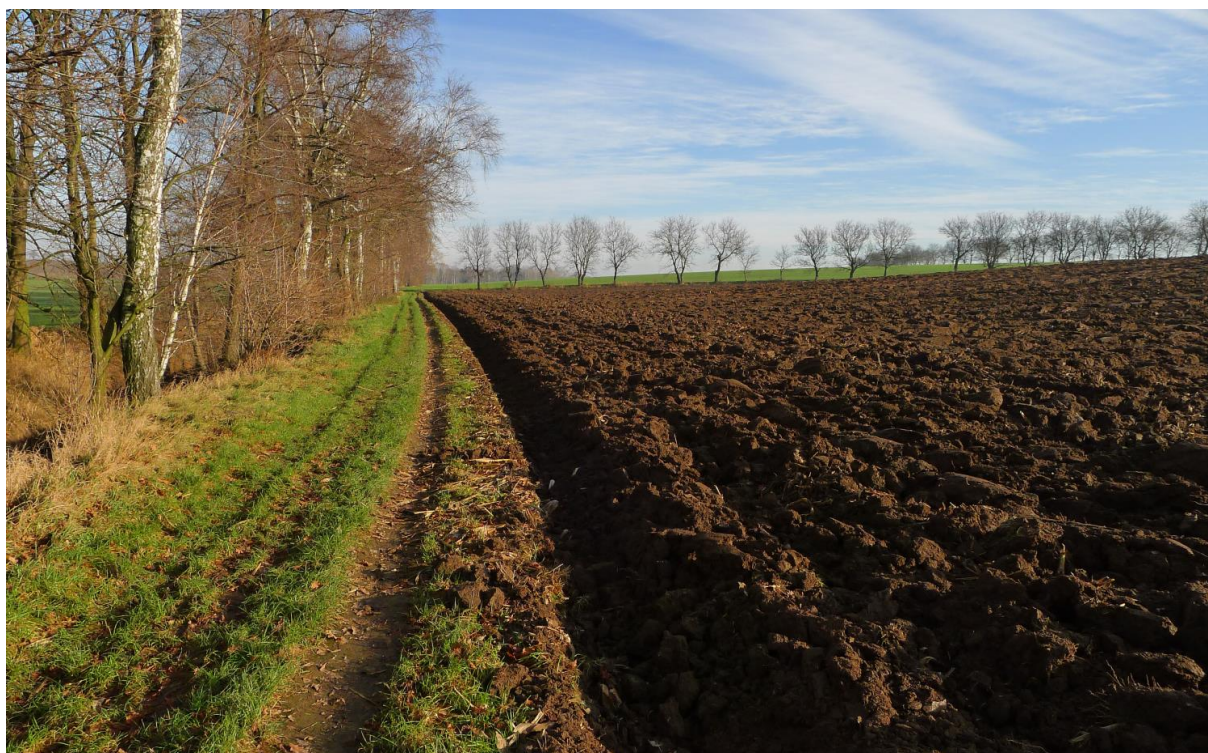
Foto 107: Orná půda za hranicí lokality (vodní tok), doplněné stanoviště vhodné dřeviny do parametrů LBK (15 – 20 m dle formace) by snížily množství splavené ornice do toku
