Migrační koridory velkých savců v Mostech u Jablunkova

Bakalářská práce
předložená
na Katedře ekologie a životního prostředí
Přírodovědecké fakulty v Univerzity Palackého v Olomouci

Olomouc 2017

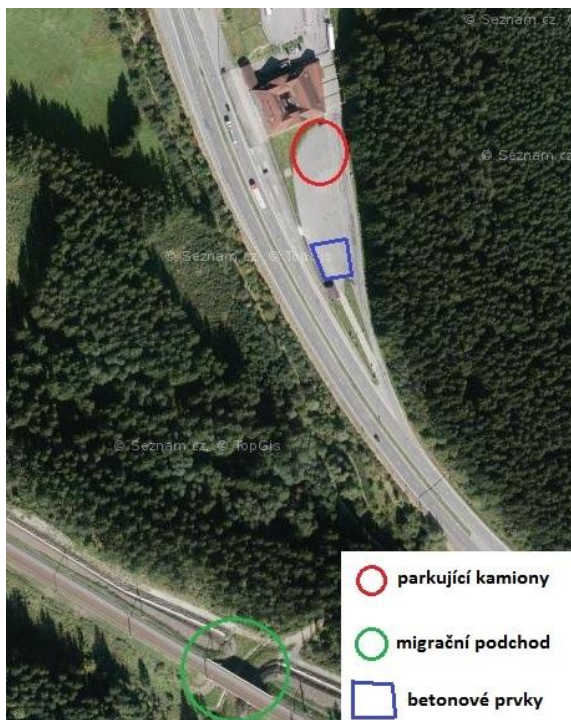
Obrázek 8: Vyznačená místa nejčastěji parkujících kamionů a betonových prvků, kde stát nemohou (Mapový podklad: mapy.cz)

Nejčastěji se kamiony nacházely v severní části – v 8 případech, pouze ve 3 případech v jižní části a ve 2 případech se nacházely uprostřed parkoviště. Z hlediska umístění kamionů bylo zjištěno, že se nejčastěji vyskytují v severní části parkovací plochy, což je nejdál od migračního koridoru (viz obr. 8).

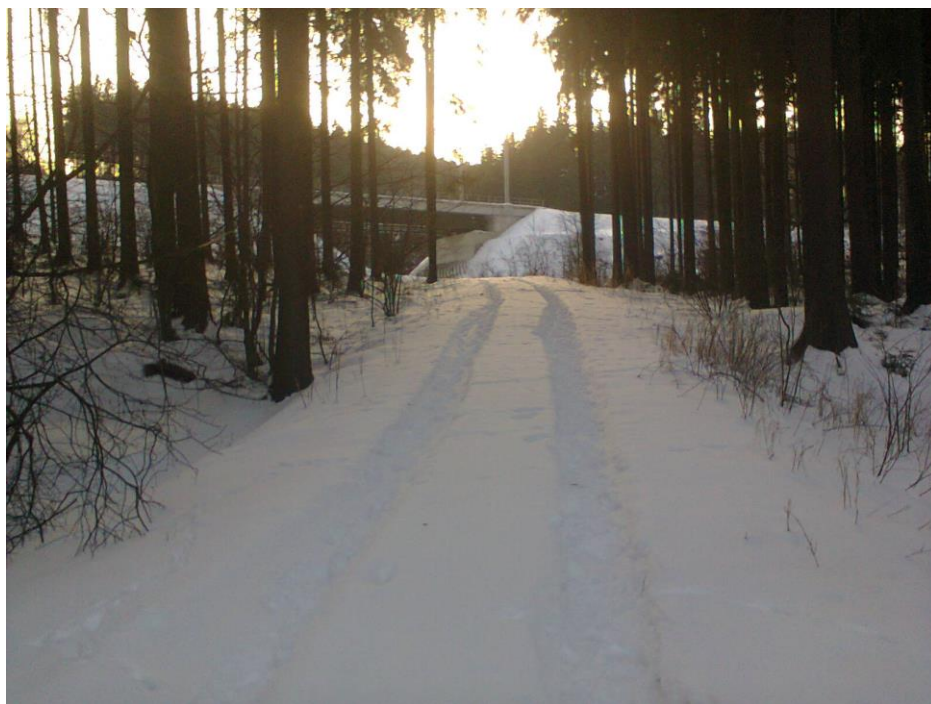
Příloha 1: Pohled na migrační podchod na koridoru Celnice v zimě

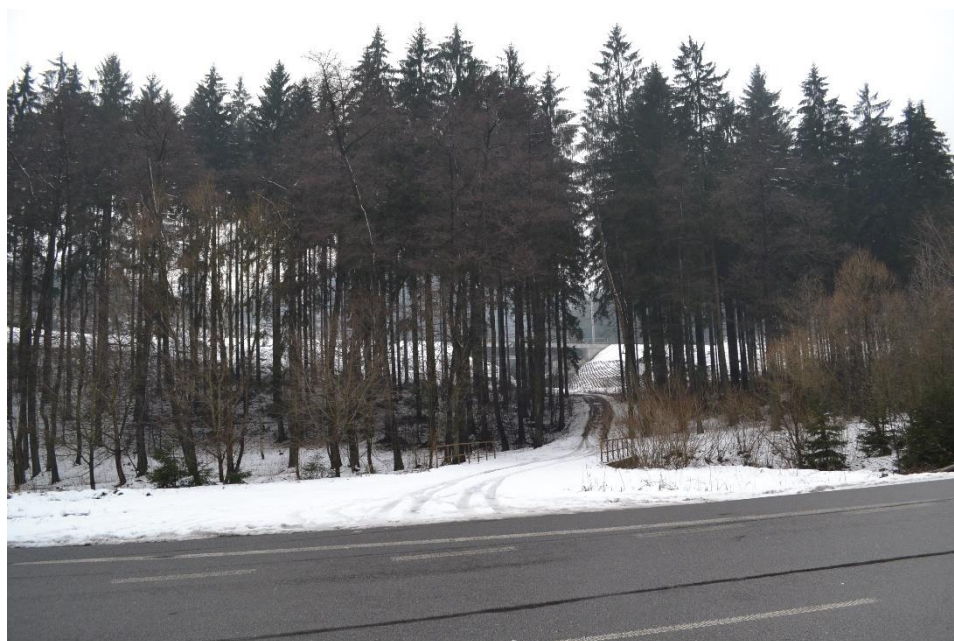
Příloha 2: Pohled na antropogenní migrační koridor Celnice z východu

8	0,03	Z: Terén je ve vzdálenosti 15 až 50m ve stejné úrovni, jak železnice. Pak se mírně svah zvedá a vytváří terasu pokrytou vzrostlými buky a smrky. V: Násep se mírně svažuje dolů na východ. Pod náspem je podmáčený vzrostlý smrkový les.	49°29'44.986"N, 18°45'38.800"E - 49°29'44.453"N, 18°45'40.251"E
9	0,15	Z: Terén se pomalu svažuje k jihu. Svah je pokrytý drobnými keři. Na něj navazuje blízký, mírný svah pokrytý mladými hustými smrky. V: Betonové vyztužení náspu, obsypané kameny, které velcí savci nemají problém přeskochit. Pod náspem se nachází lesní cesta, na kterou navazuje vzrostlý smrkový les.	49°29'44.453"N, 18°45'40.251"E - 49°29'41.952"N, 18°45'46.661"E
10	0,05	Migrační podchod. Stavba má i se zábradlím u železnice délku asi 50m. Samotná železobetonová konstrukce má 28m. Průchod je široký 15m a je vysoký 8,5m. Z: Vytěžený les s oplocenou novou výsadbou. V: Otevřená zatravněná plocha, na kterou navazuje lesní cesta, která míří na silnici do míst, kde by měl být postavený migrační nadchod (Příloha 2).	49°29'41.952"N, 18°45'46.661"E - 49°29'41.172"N, 18°45'48.739"E

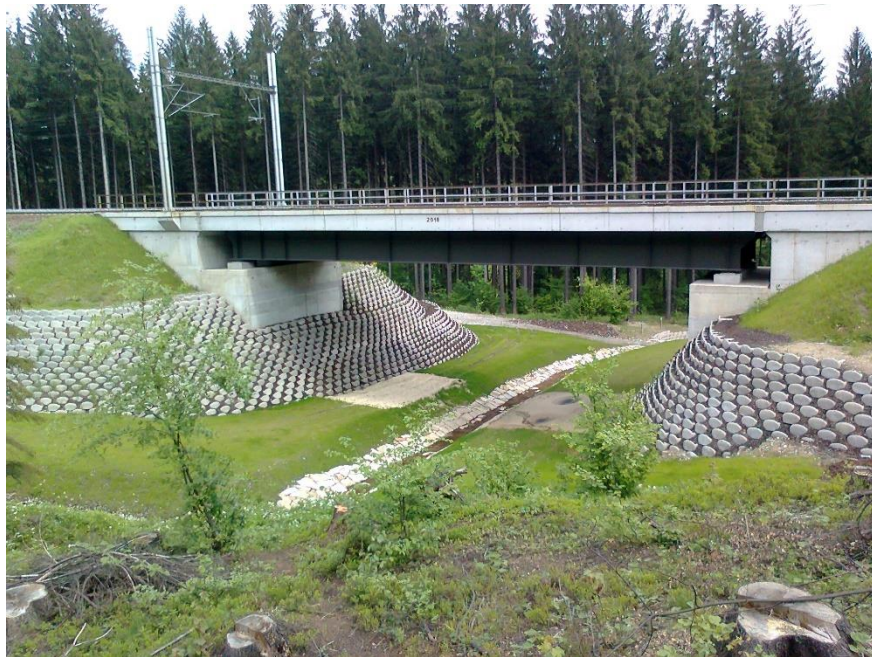
Příloha 3: Pohled na migrační podchod na koridoru Celnice ze západu v roce 2013 (půl roku po dokončení)

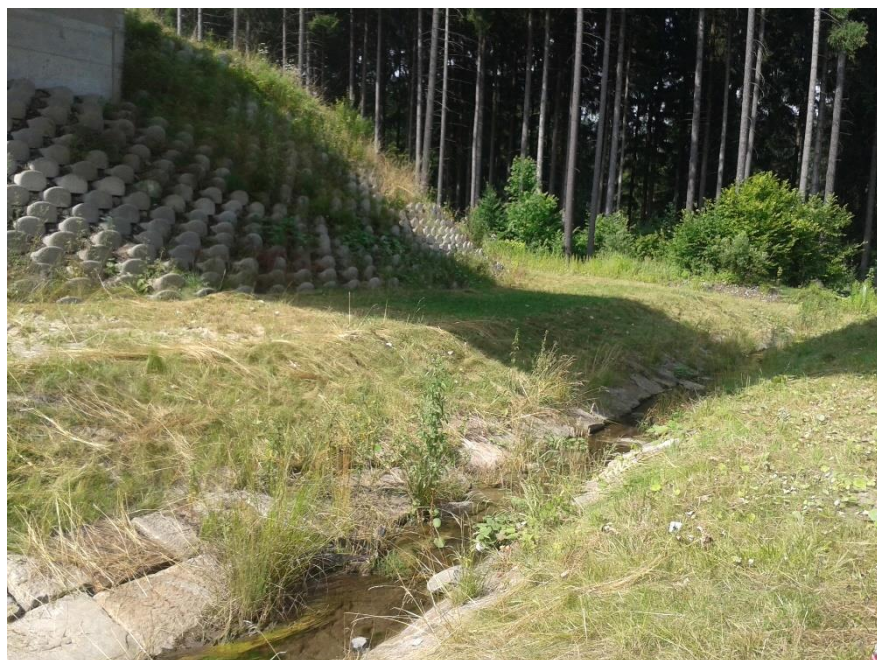
Příloha 4: Migrační podchod na koridoru Celnice před úpravou pískové plochy v srpnu 2016, pohled ze západu

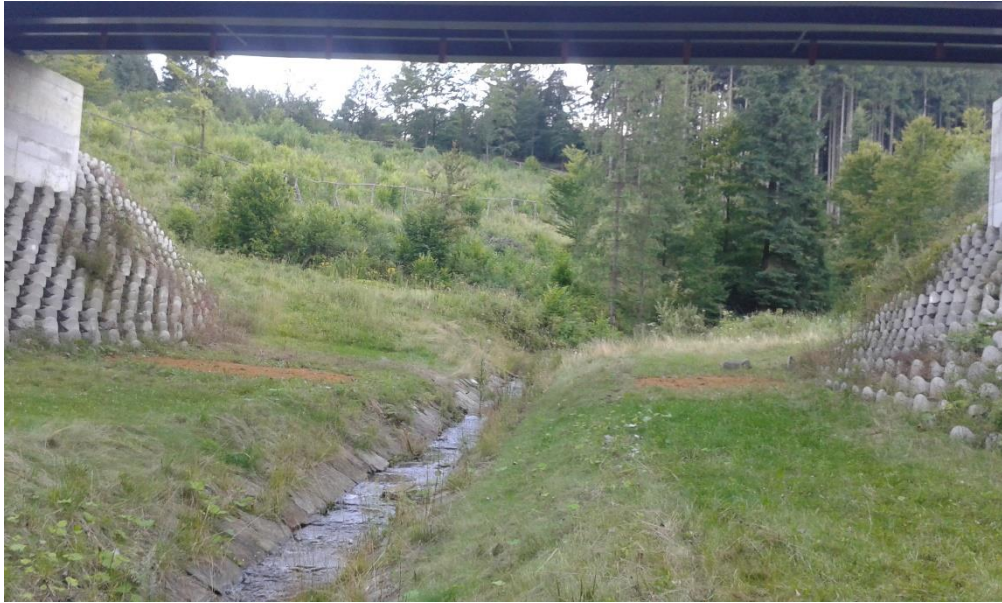
Příloha 5: Migrační podchod na koridoru Celnice před úpravou pískové plochy v srpnu 2016, pohled z východu

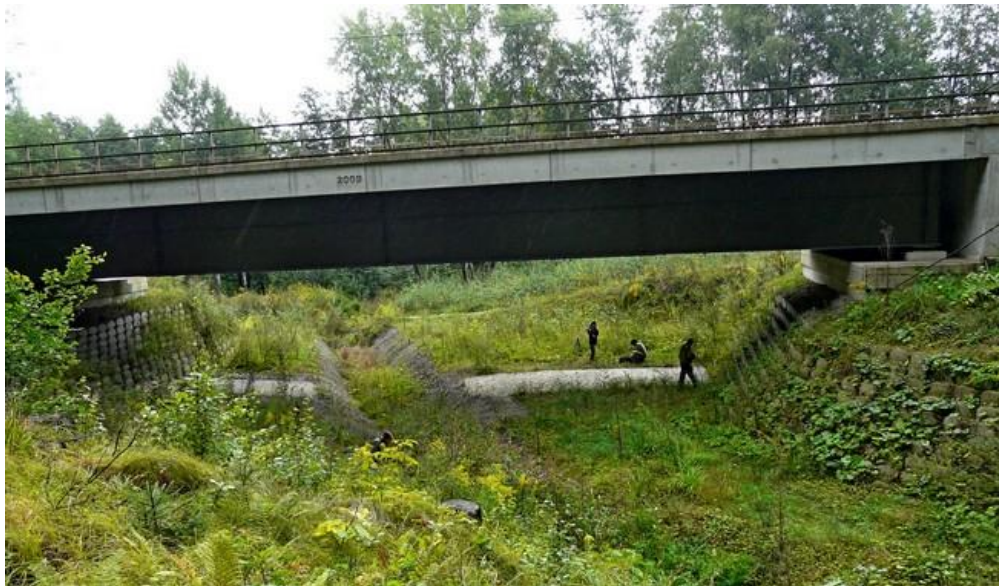
Příloha 6: Migrační podchod na koridoru Jablunkov, pohled ze západu. Zdroj: selmy.cz

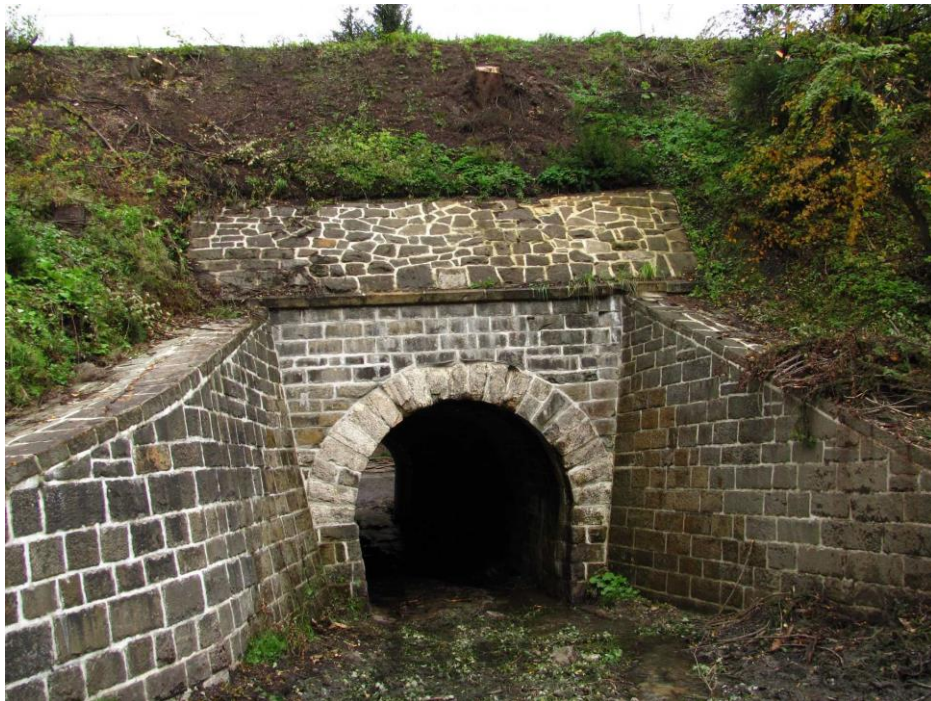
Příloha 7: Tunel pod železnicí na koridoru Celnice na úseku č. 6. Zdroj: Krajča (2011)

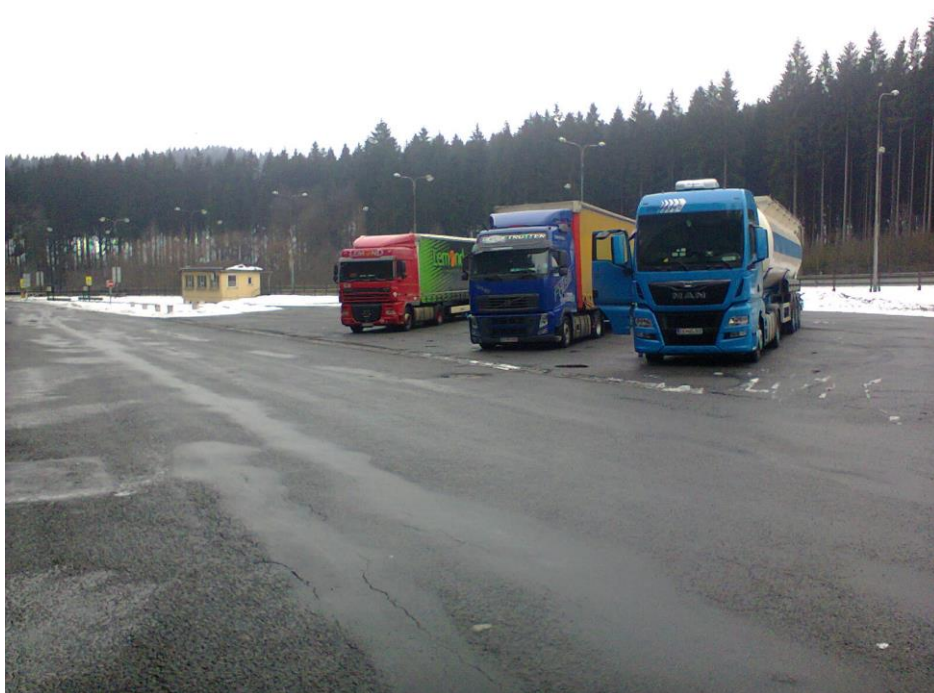
Příloha 8: Kamiony parkující na jižní části parkoviště poblíž koridoru Celnice

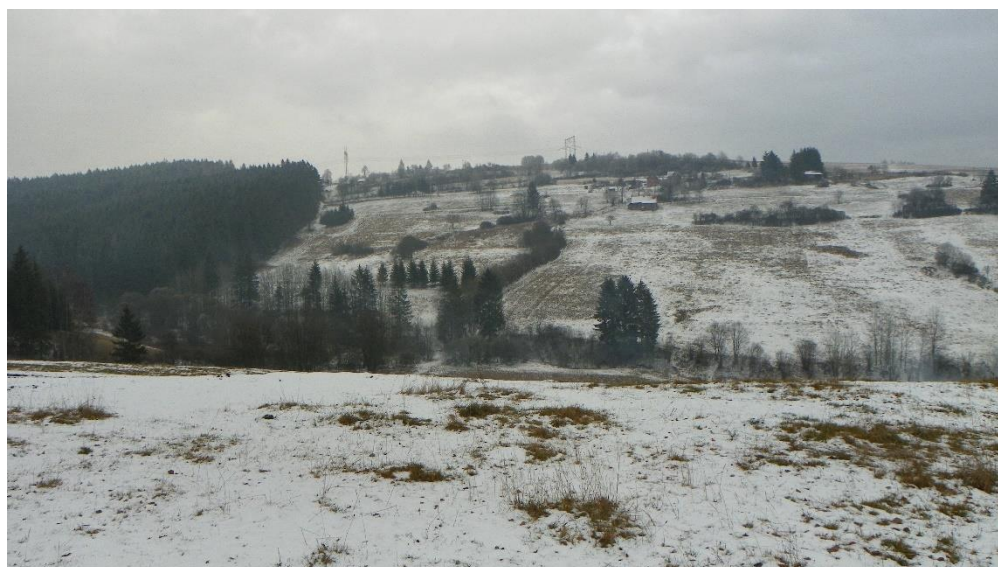
Příloha 10: Antropogenní migrační koridor Šance, pohled ze západu
