JIHOČESKÁ UNIVERZITA V ČESKÝCH BUDĚJOVICÍCH
FILOZOFICKÁ FAKULTA
ÚSTAV DĚJIN UMĚNÍ

BAKALÁŘSKÁ PRÁCE

**KOSTEL V PANENSKÉM TÝNCI – NÁSTIN STAVEBNÍ
TECHNOLOGIE**

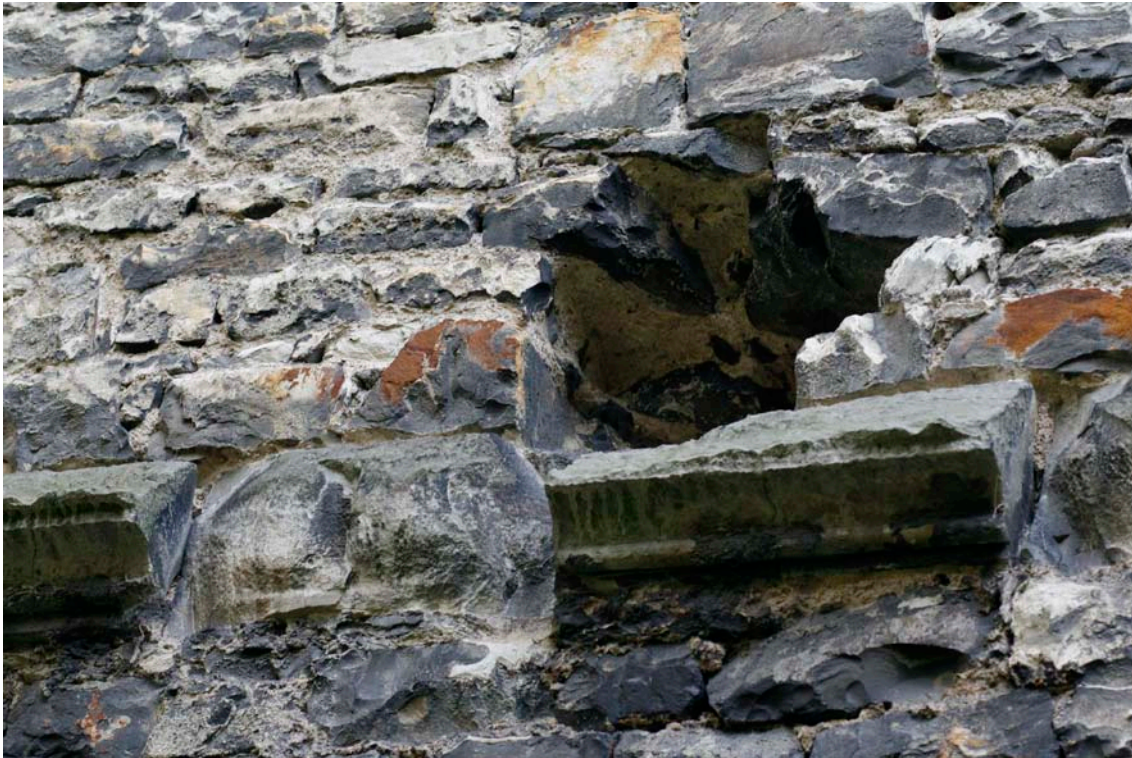
5. Detail druhotně vysekaného otvoru se zbytky římsy na severní stěně presbytáře (foto autor).

Ve výši páté řady těsně nad římsou (1. patro) jsou druhotně vytesané větší otvory. Tyto otvory se liší, protože kapsy vzniklé při stavbě lešení, mají mezi kameny do prostoru, kde bývala dřevěná konstrukce, zateklou maltu. Oproti tomu větší otvory mají maltu

vysekanou spolu s kamenem. Byly tedy vytvořeny druhotně. Zároveň neprocházejí skrz sílu zdiva jako je tomu u kapes po lešení, ale jsou pouze asi 20 cm hluboké. Ve stavební historii kostela tento prvek není zmiňován. Můžeme se tedy pouze domnívat, zdali šlo o druhotně postavenou plošinu, která by pomáhala při výstavbě nebo jestli se nemohlo jednat o provizorní zastřešení prostoru nedokončené stavby a jejímu využití k jiným účelům (např. v souvislosti s hřbitovem, který byl i v areálu nedokončeného kostela nebo jako hospodářská budova). Tyto otvory mají na protější jižní stěně své protějšky. Ty mají přibližně stejnou velikost a jsou umístěné ve stejné výši (tj. u základu svazkových pilířů). Toto oboustranné umístění by tedy spíše potvrzovalo verzi o nějakém (dřevěném) komplexním překrytí prostoru presbytáře. Pravděpodobně však rozdělenému na více prostor, protože zastřešení jedním trámem by vyžadovalo zajištění dřeva z velmi vzrostlých stromů. To by se pravděpodobně, vzhledem k využití prostoru stavebníkovi nevyplatilo.

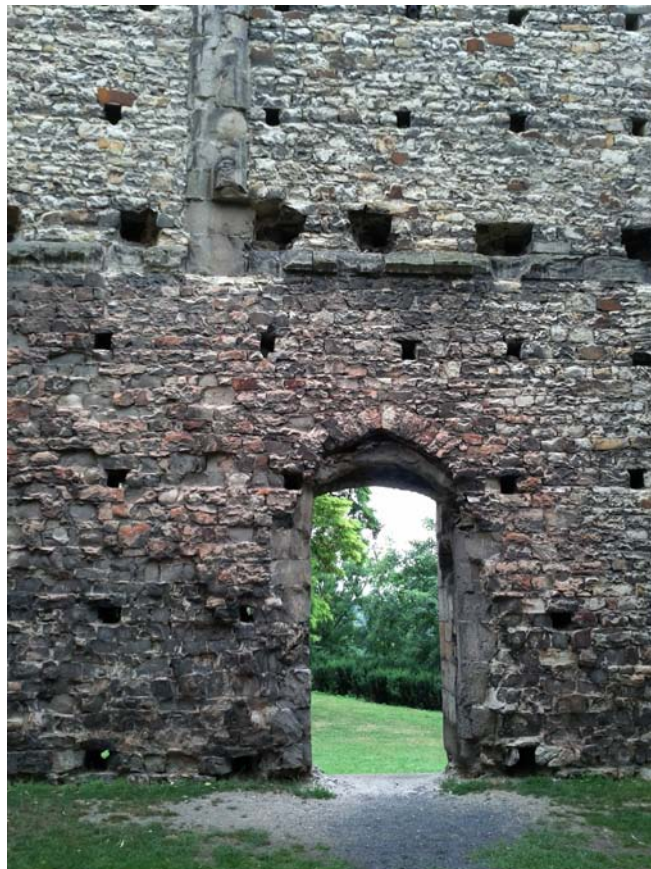
6. Portálek v severní stěně presbytáře, nad ním druhotně vytesané otvory (foto autor).

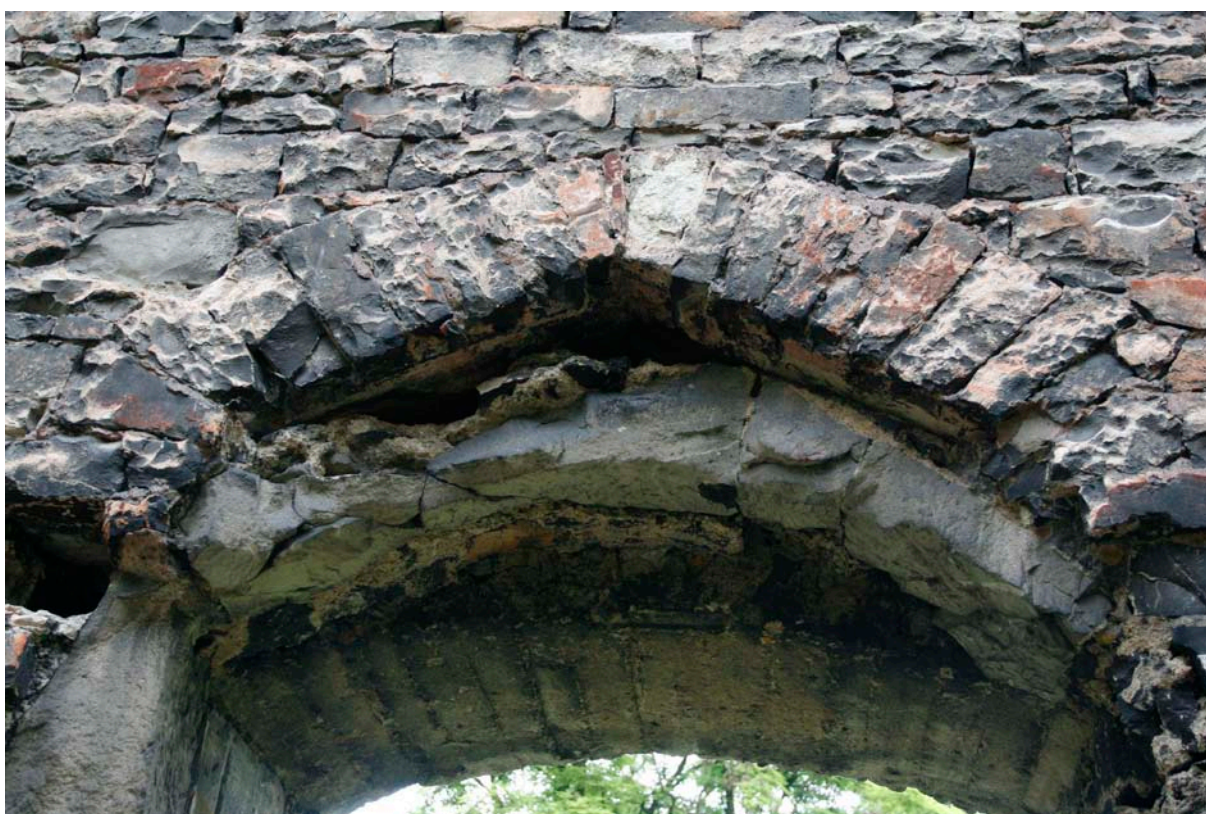
7. detail zaklenutí portálku s otiskem bednění (foto autor).

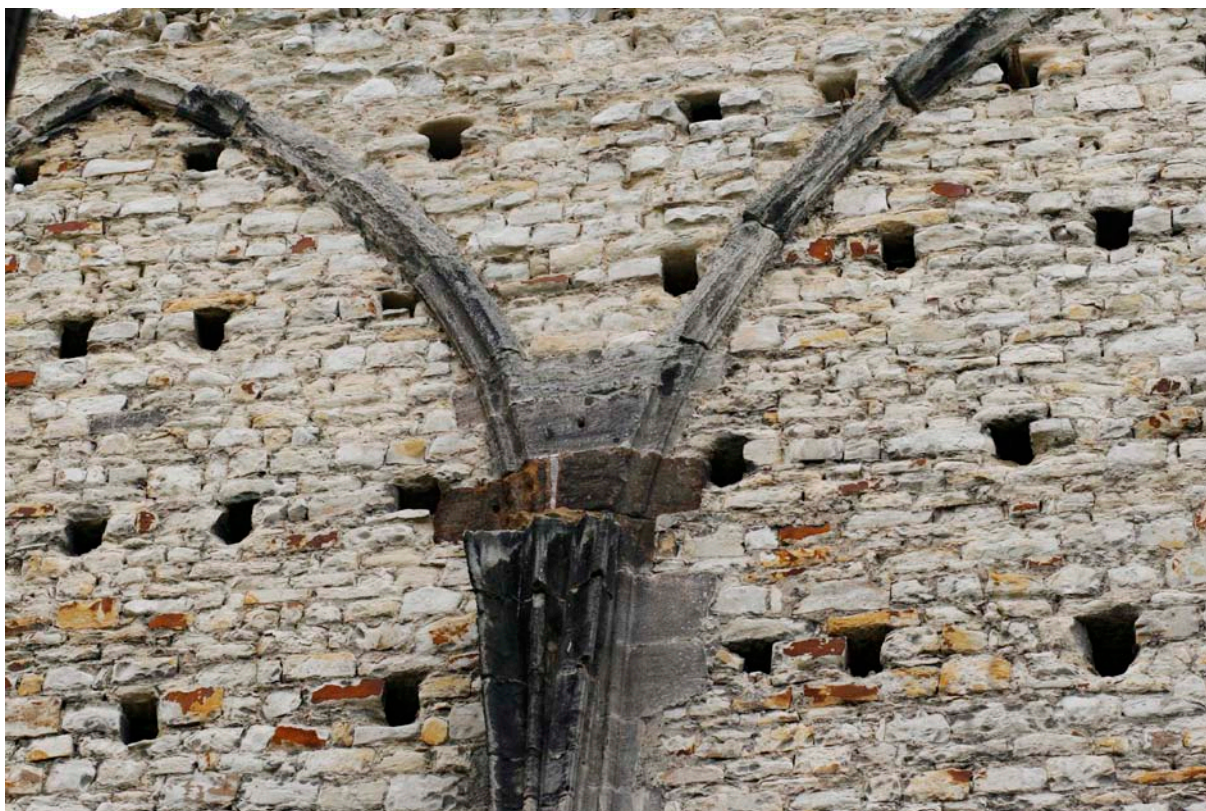
8. Přípora s oblouky klenebních žebér na severní stěně presbytáře (foto autor).

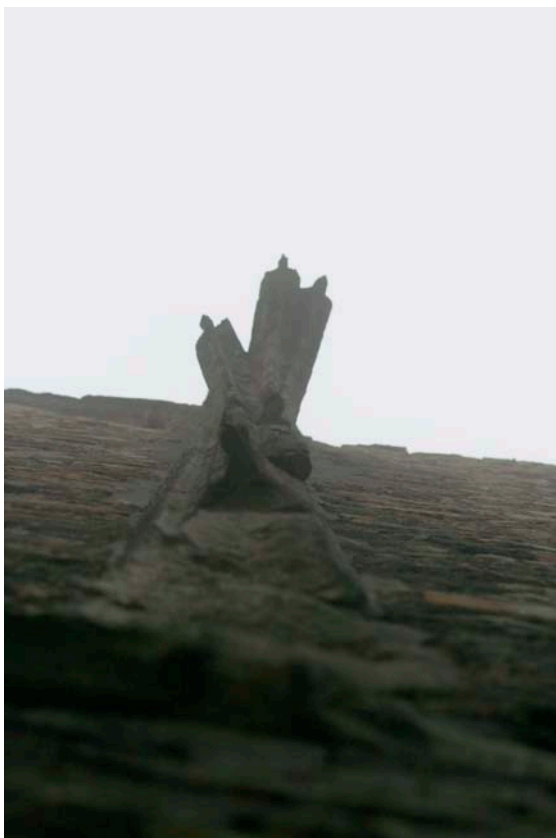
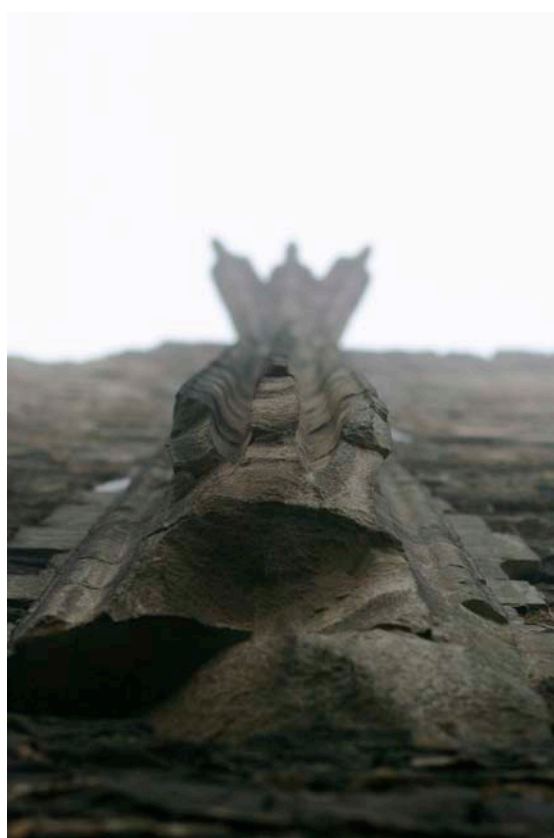
9. Výběhy klenebních žebíř (foto autor).

Pro stavbu klenby byly stěny dostavěny do výšky korunní římsy. Již byly připraveny výběhy pro žebra. Vlastně do této fáze můžeme stavbu sledovat v Týnci (logicky tedy samotné práce, od lokace parcely a po stavbu presbytáře do výše korunní římsy a rozestavění lodi, trvaly přibližně 50 let). Dále se vytvořilo bednění pro usazení žeber. Toto bednění mohlo být vzepřeno na konzolách nebo mělo oporu v zemi. Žebra byla uprostřed spojena svorníkem a tím se vzepřela a získala stabilitu. Potom byla samotná žebra použita jako opora pro výdřevu na samotná pole klenby. Otisk výdřevy klenby v Týnci lze pozorovat v portálu v severní stěně presbytáře. Klenba se pokládala v každém poli kolmo proti sobě. Tím se upevnila její stabilita. Samotné bednění bylo komplexní dřevěnou sestavou, která mohla být i posuvná, tedy urychlovala postup práce. Po dokončení prací s bedněním bylo bednění rozebráno a dřevo znovu použito. Na závěr se klenba pro zvýšení stability často zasypávala nějakou drtí či hlínou. Po dokončení těchto prací se stavěly krovy a pokrývala střecha.

Právě v tomto momentě (dostavění zdí do výše korunní římsy a započítí klenutí) bývala stavba přerušena např. kvůli finančním potížím, a mohla i delší dobu stát bez střechy. Někdy se prostory zaklenuly plochým stropem provizorně, aby mohl být kostel využíván. Po takovémto přerušení (a zvláště po delším) se nemusel na stavbu vrátit stejný architekt. Plány se ztratily a nový stavitel, neznaje původní koncepce, mohl navázat zcela jiným způsobem. Někdy zdařilejším, někdy méně. Došlo tady ke změně konceptu stavby. Pokud tomu tak bylo, lze to právě v těchto místech napojení klenby na žeberní výběhy zpozorovat.

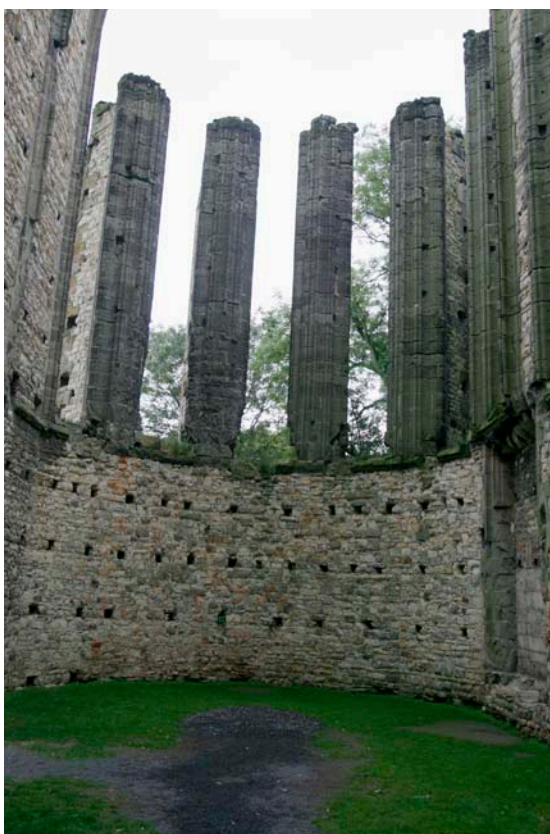
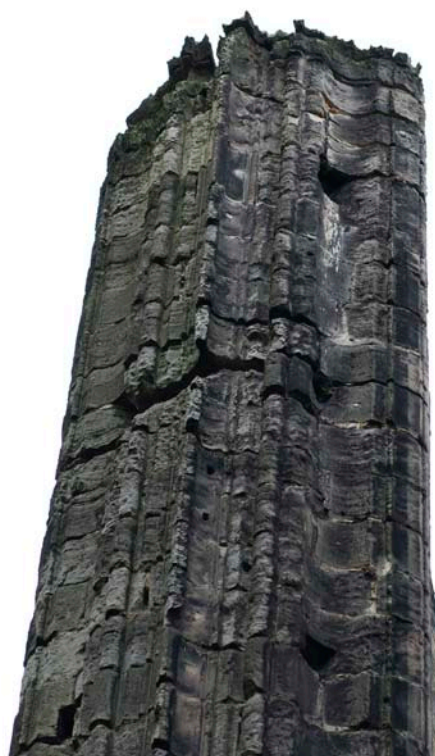
10. Závěr presbytáře a detail pilíře v závěru presbytáře (foto autor).

Závěr presbytáře je tvořen čtyřmi meziokenními pilíři na půdorysu paprscitého polygonu. Tyto pilíře postrádají vyzdívkou. Tyto pilíře z vnější strany podepírají odstupňované opěráky, které provedením odpovídají severní stěně a pokračují i na stěně jižní. Tento značně subtilní závěr presbytáře je velmi kvalitní kamenickou prací. Pilíře jsou uvnitř vyplněny opukovým zděním a obloženy jsou pískovcovými kvádry zdobenými výraznými oblouky a různě širokými výžlabky. Tyto pilíře jsou velmi poškozené. Jednotlivé pískovcové dílce se rozestupují a vznikají mezi nimi mezery. V některých místech (obzvláště v nižších polohách, kde je vidět poškození požárem) je jejich profilace takřka smazána. Nicméně ani tak nezapřou velmi bohatou tvarovou profilaci a velkolepost náležící závěru presbytáře. V dolní části oken probíhá podokenní římsa s prutem a výžlabkem a částečně dochovanými šikmým zastřešením pravděpodobně ústícím do dnes nedochovaného parapetu. Na vnitřní straně římsy jsou zachovány fragmenty pravoúhlého ostění oken s několikanásobným odstupňováním. Pod základnami pilířů na vnitřní římse, která obíhá pod okny po celém obvodu presbytáře, jsou zachovány fragmenty výzdoby v podobě hlaviček. Jejich tváře jsou zcela smazány, ale dají se tušit ještě jejich obrysy. Nejzachovalejší v této oblasti je hlava, pravděpodobně ženy, s dlouhými vlnitými vlasy se svrchním ošacením s velmi vysokým límcem, umístěná pod posledním nejjižnějším pilířem nad rohem sedile v jižní stěně. Jedná se o velmi kvalitní práci, protože vlasy jsou nepravidelně zvlněny a děleny na nesmírně subtilní a jemné různě široké prameny.

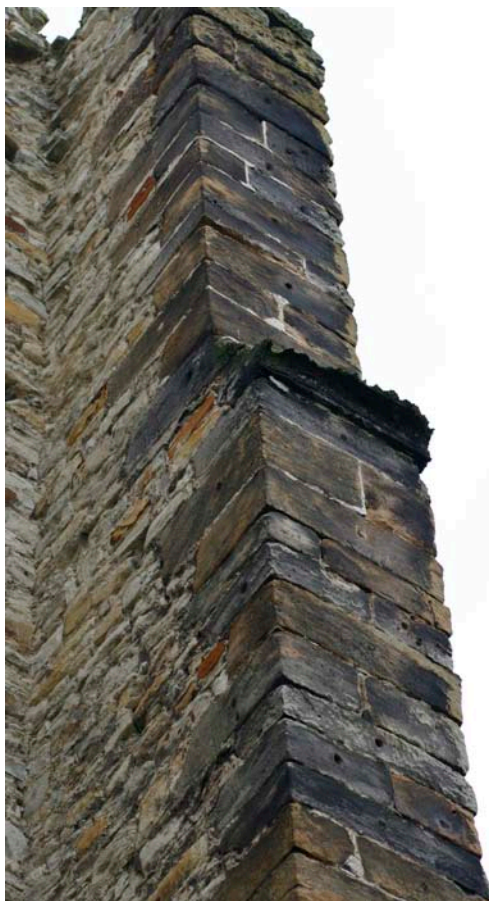
13. Vnější opěrný pilíř presbytáře se zbytky stříšky (foto autor).

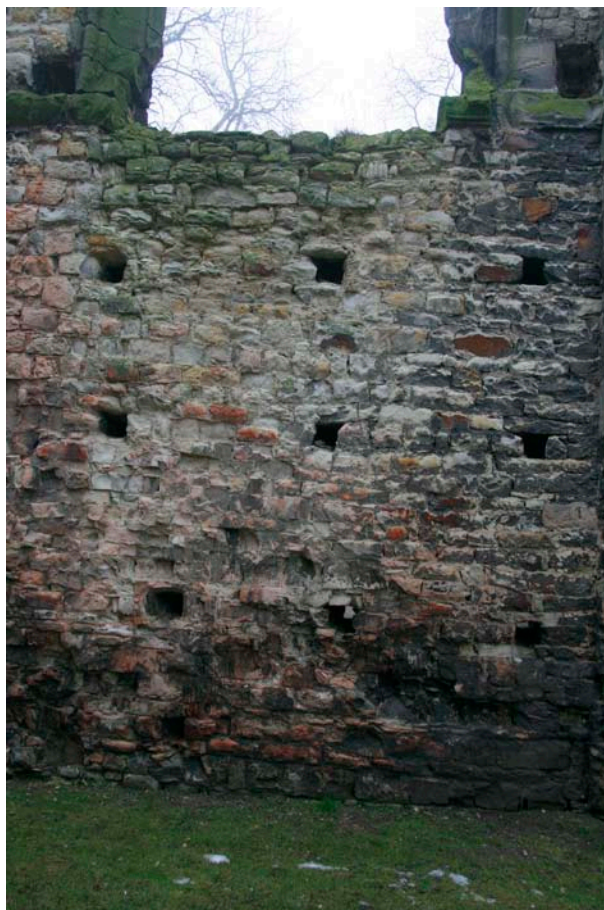
15. Jižní stěna presbytáře poškozená požárem (foto autor).

Jižní zeď presbytáře je plná až do výšky podokenní římsy a dále pokračuje úzkými pilíři s krátkými úseky zdí mezi sebou. Ty končí až v nynější zvonici, která vyplňuje pole, kde presbytář navazuje na loď kostela. Pilíře nesou podobné tvarosloví jako pilíře v závěru kostela a jsou také podepřeny vnějšími opěráky. Na východním konci jižní zdi se nachází sedile. Vnitřek pilířů tvoří opuková směs spojená maltou. Z vnějšku jsou obloženy pískovcovými deskami. Na těchto deskách je, stejně jako na pilířích v závěru, vidět silné poškození povětrnostními vlivy, které se vyznačuje rozestupováním jednotlivých částí a zvětšováním mezer. Zároveň je znatelné obroušení pískovcových prvků a snížení výšky jejich profilování. Pod těmito pilíři se nachází protikladné druhotně vysekané otvory, které korespondují s otvory na severní stěně. Výskyt otvorů na obou stranách podporuje teorii o nějakém větším zastřešení prostoru presbytáře.

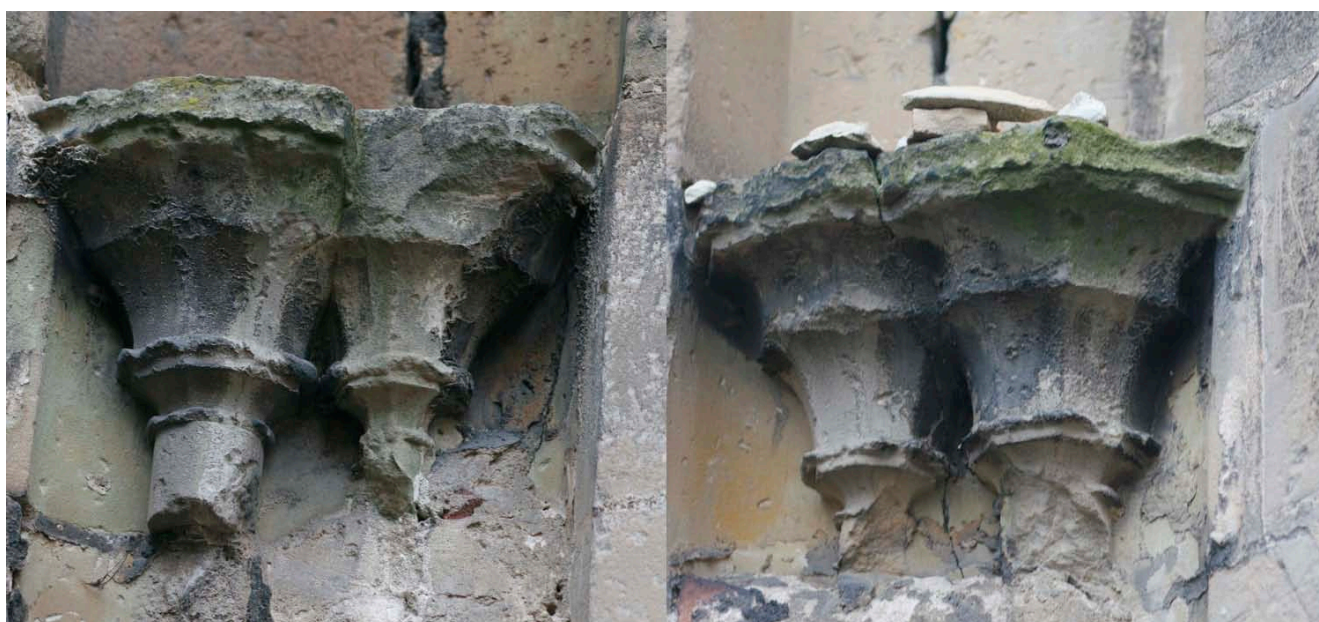
33. Detaily zdvojených nik (foto autor).

Řada nik na západní straně směrem od lodi kostela k zalomení stěn portálu: *první nika* má velmi zajímavý půdorys. Jsou to vlastně dvě niky v rohu spojené dohromady – zdvojená nika. Šestiboký baldachýn je uvnitř tvořen klenbou s žebry. Z vnější strany baldachýnu je umně provedená mikroarchitektura. Je tvořena dvěma vimperky se slepými arkádami zakončenými jeptiškami a počátky vystupujících fiál. Konzola je zdvojená. Obě jsou trychtýřovitého tvaru s polygonálním půdorysem zdobené prstenci a hřebínkem. Levá konzola je drobnější. *Druhá nika* má baldachýn s šestibokou klenbou dělenou žebry uprostřed s terčovým svorníkem. Zvnějšku je lemována třemi oslími oblouky s odstupňovanou profilací a ústí do slepých arkád s jeptiškami. Ty jsou odděleny fiálami. Konzola je stejného půdorysu jako předchozí, ale je bohatě zdobena listy vinné révy a zakončena prstencem. *Třetí nika* má šestibokou hvězdovou klenbu s žebry. Z vnější strany baldachýnu je tvořena třemi ostrými vimperky s kraby a opět zdobena slepými arkádami s jeptiškami. Domnělé fiály jsou zde poškozené. Konzola je zcela prostá výzdoby, trychtýřovitého tvaru na pětibokém půdorysu,

Na východní straně z vnitřní části portálu směrem ven: *první nika* má opět protáhlý půdorys. Je tvořena spojením dvou nik. Klenba je šestiboká s žebry z vnější strany tvořena dvěma vimperky s kraby a ukončené fiálami. Další dvě fiály jsou na vnějších stranách baldachýnu. Jsou zmenšené a zasazené do jakési galerie se slepými arkádami ukončené zbytkem římsy. Konzola je opět zdvojená bez výrazné zdobnosti. Pravá konzola je drobnější. *Druhá nika* opakuje zdobení baldachýnu z předešlých nik. Vršek baldachýnu je velice poškozen. Konzola je projmutá, trychtýřovitá s torzovitým rostlinným dekorem, zakončená prstenci. *Třetí nika* a *čtvrtá nika* nesou podobné formy. Pod vimperky na baldachýnu je zde umístěna druhotná kružba. Konzola je opět jednoduchá bez výraznějšího zdobení. Uvnitř baldachýnu *páté niky* je hvězdová klenba. Z vnějšku je zdobena oválnými pilíři tvořícími slepé arkády. Vrchol baldachýnu tvoří dvojboká hladká hmota zakončená římsou. Konzola je projmutá zdobena výrazným rostlinným dekorem, zachovaným ve velmi torzálním stavu. *Šestá nika* má v baldachýnu opět šesticípou hvězdovou klenbu. Z vnějšku baldachýnu přední část zcela chybí. Na bočních částech baldachýnu je zmenšený vnější opěrný katedrální systém. Konzola je v provedení podobná konzole předchozí. Pouze rostlinné motivy jsou tvarované. *Sedmá nika* je zachovaná pouze z části. Zcela chybí její vystupující zdobné prvky, které byly osekány. Niky nebyly nikdy osazeny sochami.

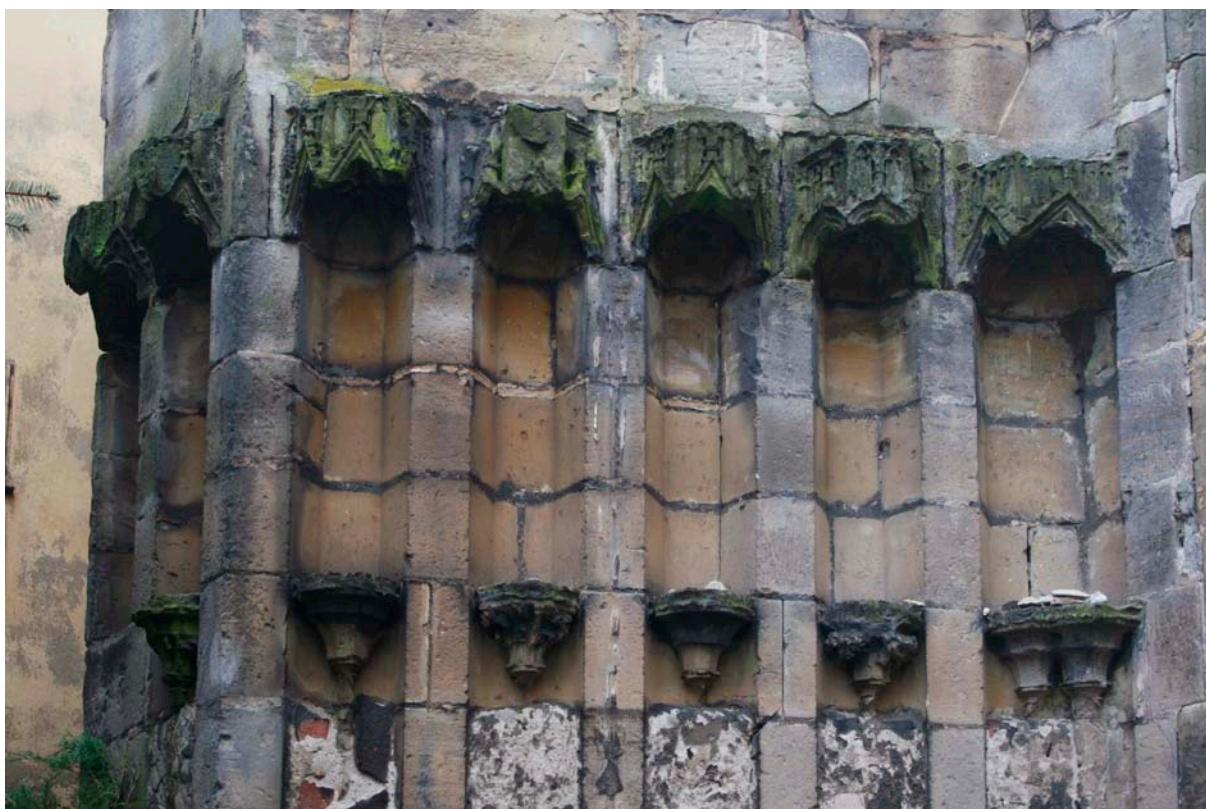
34. Galerie nik na západní straně portálu (foto autor).

zdobená pouze dvěma prstenci a hřebínkem. *Čtvrtá nika* má hvězdovou klenbu a z vnější části baldachýnu tři zdobené vimperky, nad nimi v přední části hladký dvouboký výstup a po stranách oválné pilíře s náznakem lomených oblouků. Konzola je zdobena bohatým rostlinným motivem s jemně tesanými liniemi stonků a ukončená prstenci. U *páté niky* se výzdoba baldachýnu a konzoly shoduje s třetí nikou. Baldachýn *šesté niky* nese stejné tvarosloví. Konzola je bohatě zdobena rostlinným motivem s výrazným větvením a dvěma prstenci. *Sedmá nika* je na baldachýnu řešena stejně a konzola jí zcela chybí. Je ukončena pravoúhle hladkými pískovcovými kvádry. Tyto dvě poslední niky jsou na baldachýnech více zasaženy mechem.

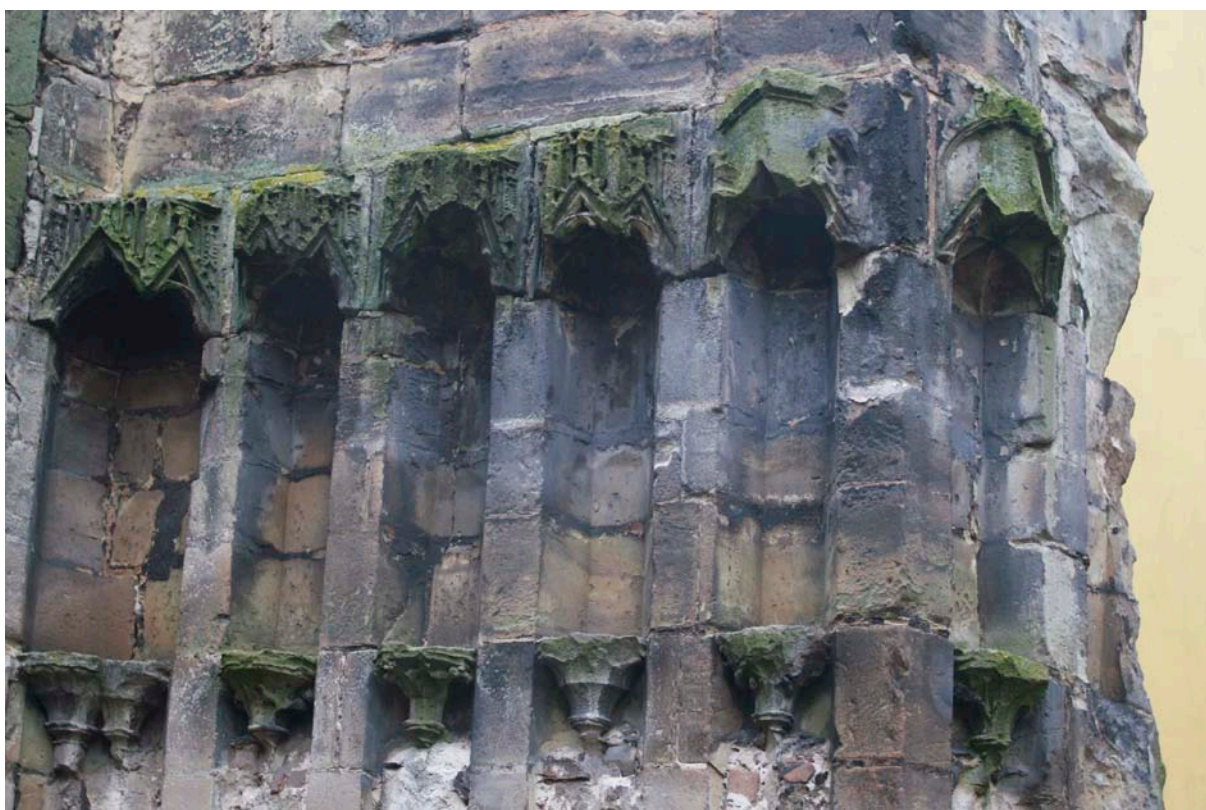
35. Galerie nik na východní straně portálu (foto autor).

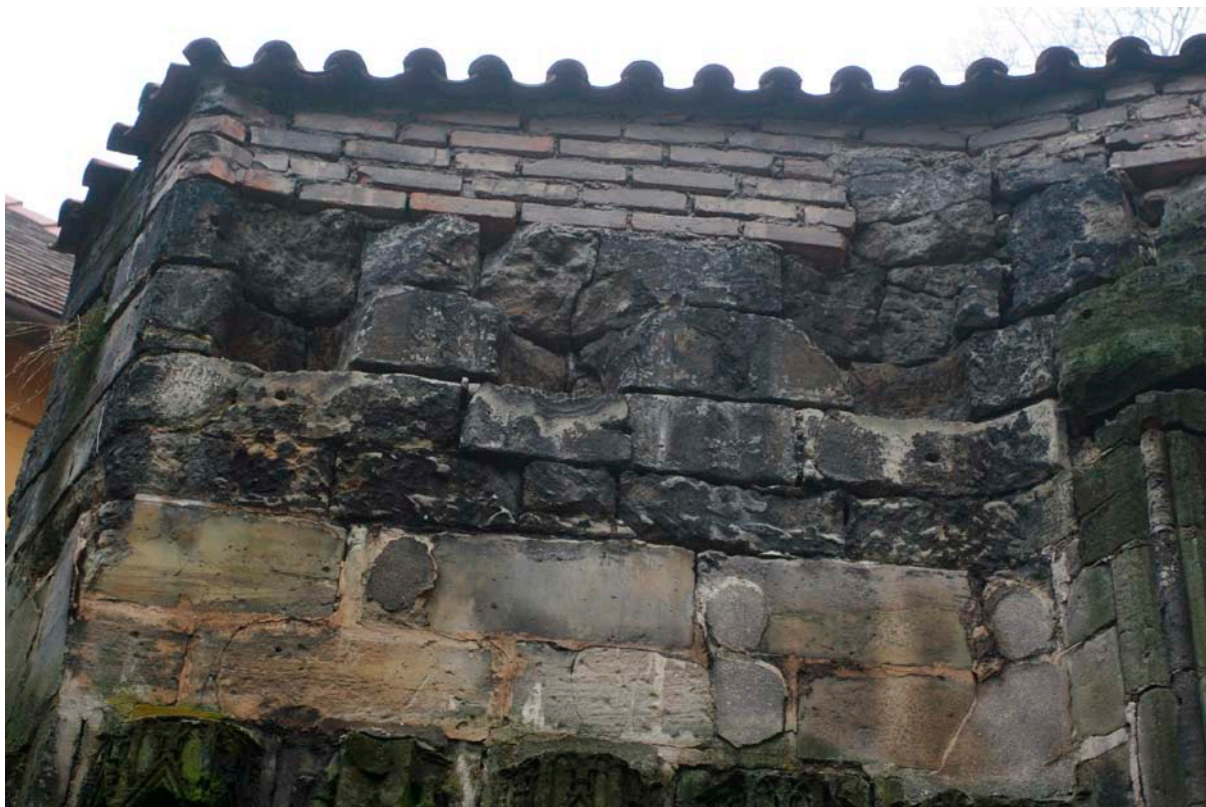
36. Osekané druhé patro výzdoby na západní stěně portálu (foto autor).

Tato římsa pokračuje i na zalomení stěn portálu. Z ní pak vybíhají čtyři pásy v horní části také pravděpodobně ukončené římsou. Všechny tyto prvky jsou osekáné na úroveň ostatního kvádrového zdiva. V prostoru mezi oběma domnělými římsami se nacházejí tři druhotně vytesané otvory větších rozměrů. Dva z těchto otvorů mají své protějšky. Třetí (prostřední je zazděn). Je možné, že portál byl z nějakého důvodu provizorně zastřešen. Toto druhé patro by mohlo mít paralely např. v severním portálu kostela Panny Marie před Týnem v Praze.

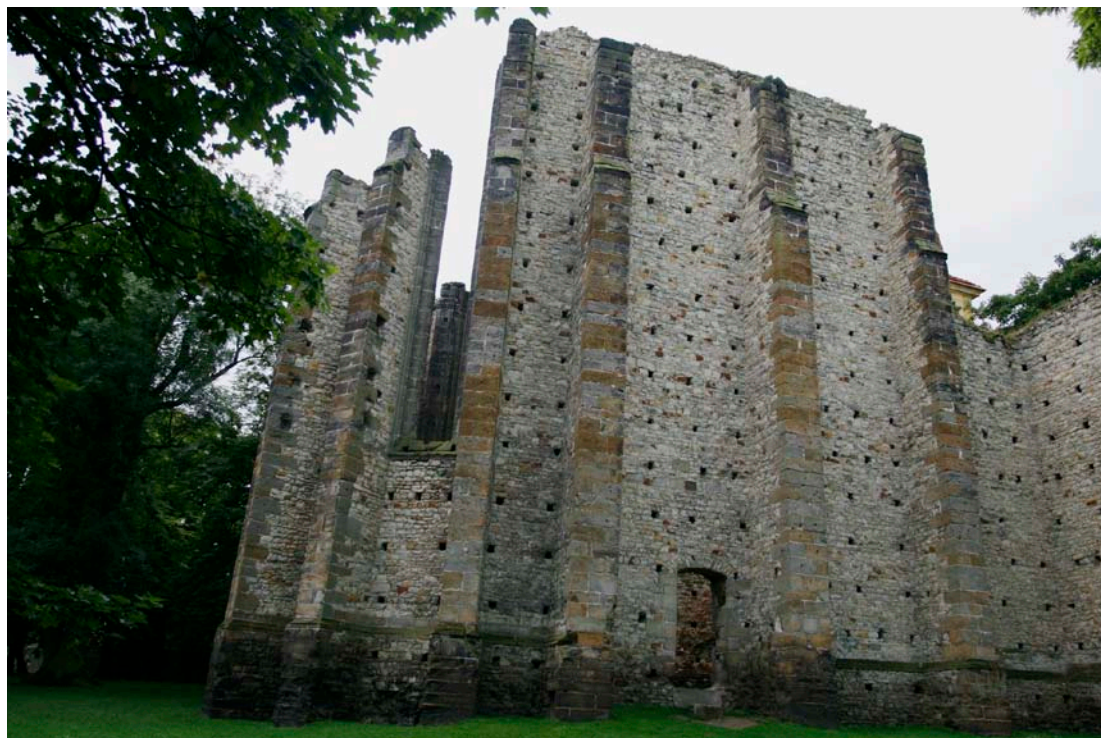
54. Severní stěna presbytáře kostela v Panenském Týnci s kapsami po lešení.

Ke stavbě zdí bylo potřeba dřevěných konstrukcí a ramp a pro práci ve výškách také dřevěné zdviže. Často užívaným prostředkem bylo lešení. Středověké lešení bylo dřevěné a nejspíše svázané lany. Lešení muselo mít snadno vyměnitelné součásti, protože se s ním samotným dosti hýbalo. Lešení se mohlo zabudovat přímo do zdí. Tím vznikaly plošiny, které se postupně posouvaly výše spolu s rostoucí zdí. Lešení tedy nestálo po ploše celé zdi odspoda nahoru, ale vyskytovalo se pouze v úseku, na kterém se momentálně pracovalo. Jednotlivá patra lešení byla rozmístěna zhruba v úsecích 150 cm od sebe vzdálených. V Panenském Týnci je tento způsob použití lešení velmi názorně vidět. Ve zdech zde zůstaly otvory po ukotvení lešení ve zdi. Jsou umístěné po celém obvodu presbytáře týneckého kostela. Jak jsem již uvedla výše, podle umístění otvorů by seděl typ lešení s jednopólovým rámem. To je lešení, kdy vertikální prvky jsou ukotvené ve stěně a na druhé straně připevněné k vertikální opoře v podobě dřevěné konstrukce s oporou v zemi. Tento typ lešení nebyl technicky náročný a zároveň velmi stabilní, vhodný pro větší výškové stavby.

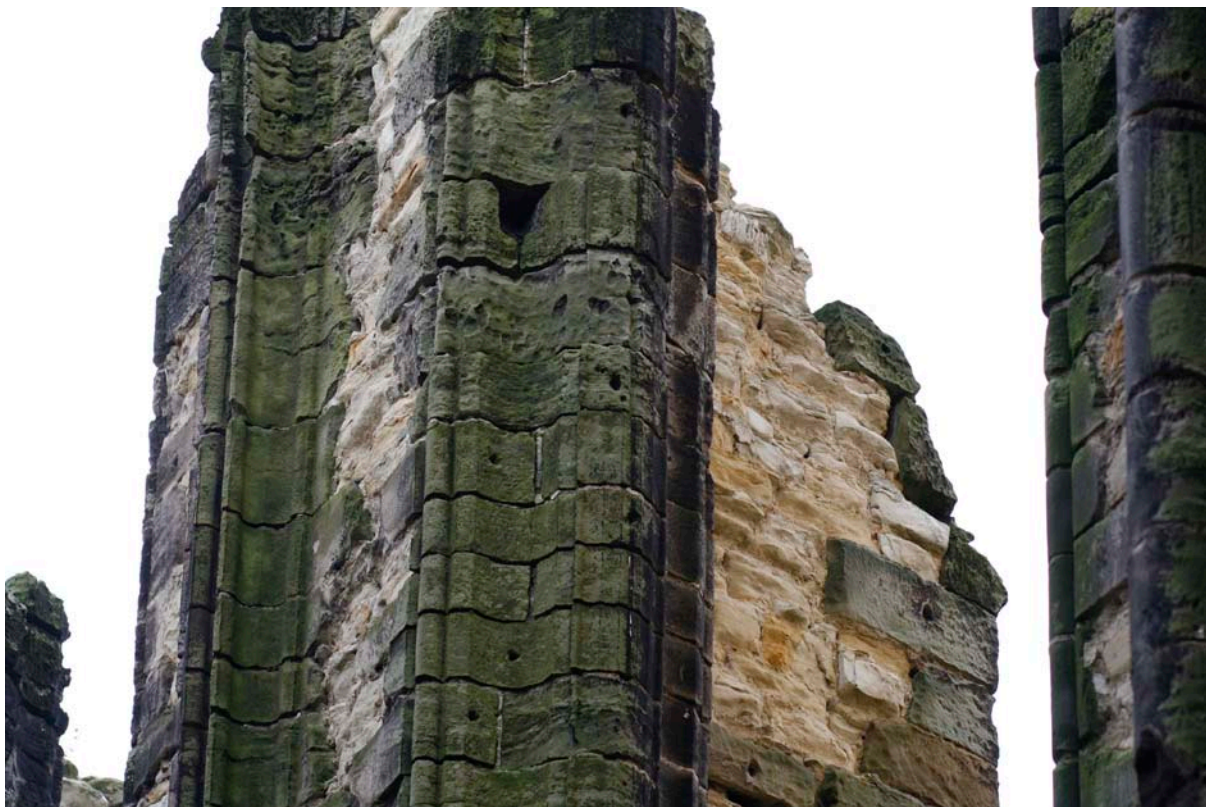
56. Detail napojení opěrného pilíře. Rozdílné použití pískovce a opuky (foto autor).

Celá stavba je vystavěna z opukového kamene a pískovce. Opuka zde tvoří masu zdiva a skládá se z poměrně malých nepravidelných kvádrů. Ty jsou dnes hůře čitelné, protože po zasažení kostela požárem se opuka charakteristicky zabarvila a zdeformovala.²³ Z pískovce jsou vytvořeny veškeré kamenické články kostela. Největší jsou použity na nároží opěrných pilířů, menší pak na ostění severního portálku, ostění oken, svazkové přípory, sedile a hlavním jižním portálu. Pískovec je také více poškozený než opukové části. Zčásti tím, že se vyskytuje na horizontálních prvcích a také je to dáno jeho pórovitou strukturou, kdy více nasákává vodu a do jeho spár se uchyťávají mechy a jiné rostliny. Zvolení těchto typů kamene je vcelku logické, protože okolní oblasti jsou na opuku a pískovce velmi bohaté. Přesné určení lomu odkud kámen pocházel, však nebylo zatím určeno.

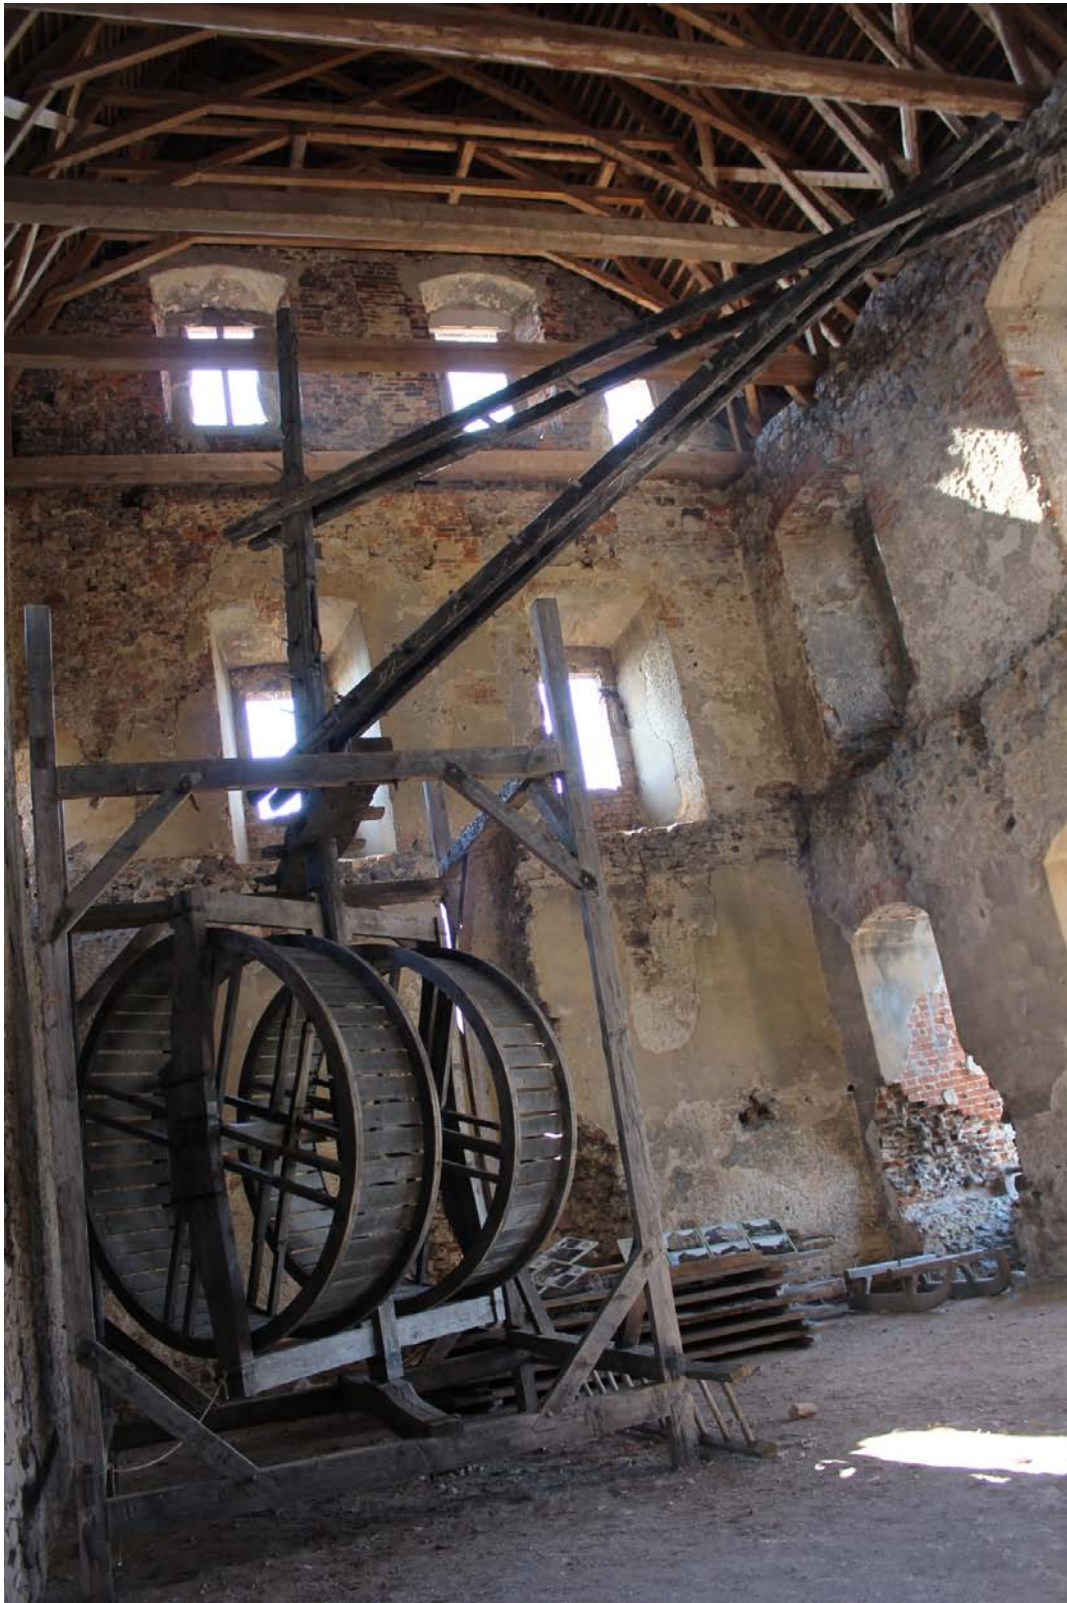
58. Rekonstrukce středověkého jeřábu uložená na hradě Točnick (foto Miroslav Pavlíček).
