ČESKÁ ZEMĚDĚLSKÁ UNIVERZITA V PRAZE

Povodně na Plzeňsku
BAKALÁŘSKÁ PRÁCE

Flood in the Pilsen region

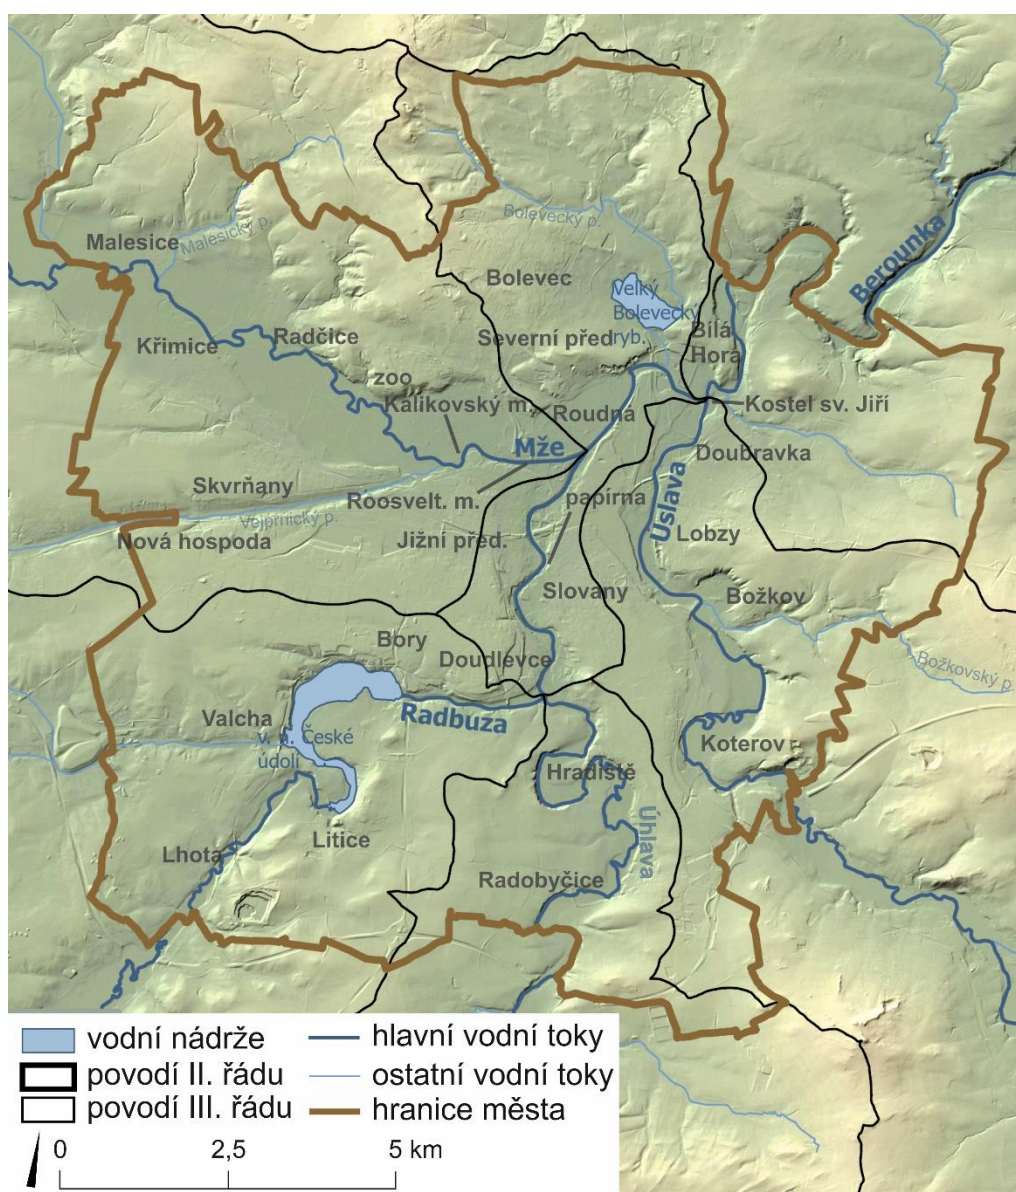
Mapa 1: Vymezení zájmové oblasti v katastrálním území statutárního města Plzně s vyznačenými hlavními vodními toky (vlastní zpracování, data: ČÚZK, ©2023, VÚV, ©2020b, TUTA Plzeň, ©2022)

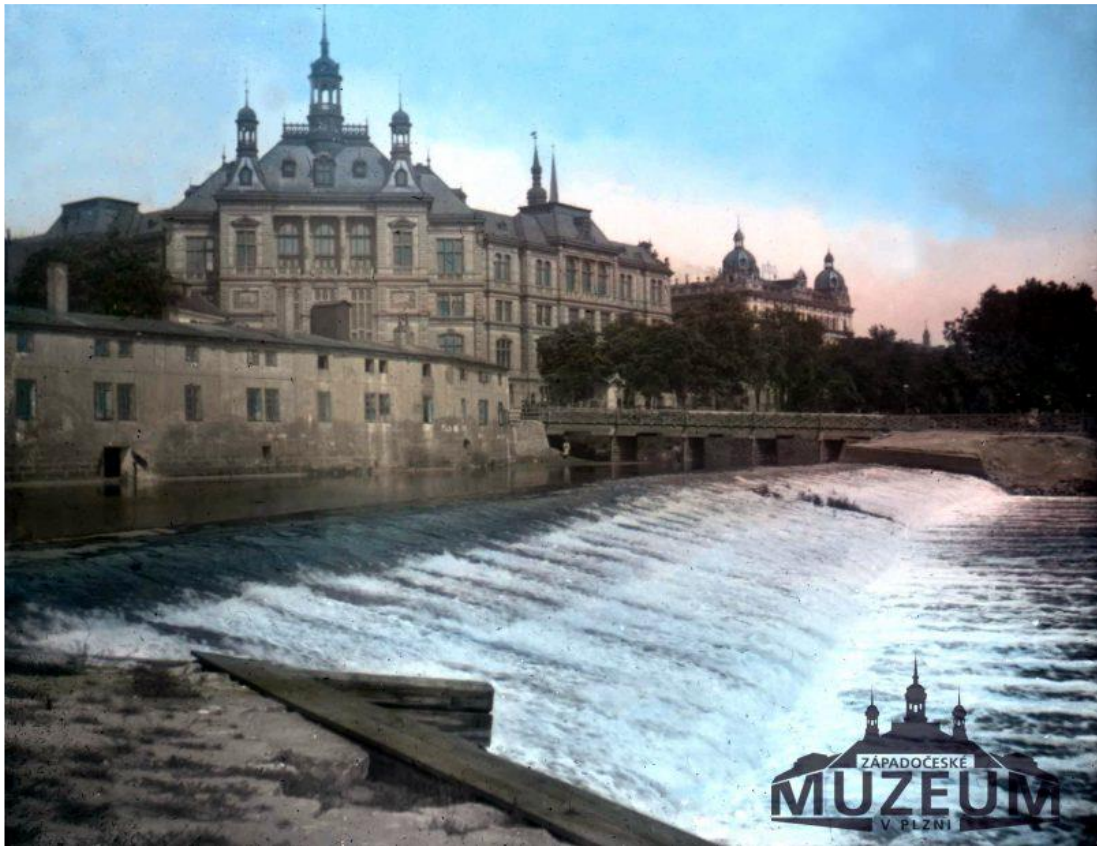
Obr. 3: Královský jez na Radbuzě s Královským mostem a budovou muzea v pozadí (Sbírka Západočeského muzea v Plzni In: Cais, Vodřich, 2011)

Ještě na počátku 20. století odbočovala Mlýnská strouha jako rameno z toku Radbuzy před budovou dnešního Západočeského muzea v Plzni a pokračovala dnešními Šafaříkovými a Křižíkovými sady přes Pallovu ulici do řeky Mže. Přes Mlýnskou strouhu vedly dva dřevěné mosty, a to Královský most u královského jezu v blízkosti budovy dnešního Západočeského muzea a Červený most vedoucí ze Zbrojnické ulice. Pak také několik lávek a dodnes stojící kamenný Pražský most, který však nyní již žádnou vodu nepřekonává. Tento úsek Mlýnské strouhy v blízkosti Pražského mostu byl nazýván plzeňskými Benátkami. (Martinovský a kol., 2004)

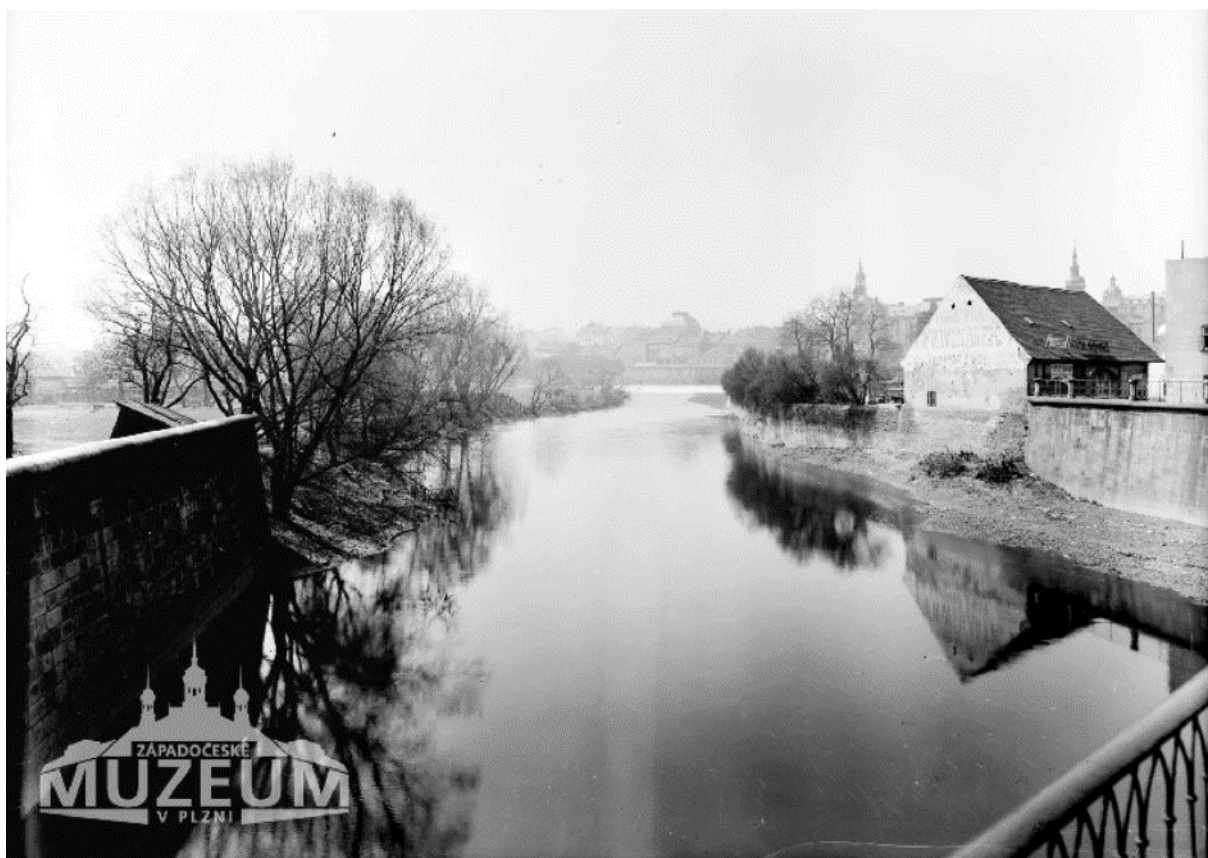
Obr. 5: Řeka Radbuza z mostu u Jána (nový železný most) před regulací (Sbírka Západočeského muzea v Plzni In: Cais, Vodřich, 2011)

V textu již byl opakovaně zmíněn umělý kanál Mlýnská strouha, který bychom dnes v Plzni hledali marně.⁴ Zrušení Mlýnské strouhy bylo součástí rozsáhlé regulace vodních toků Plzně, o které bylo rozhodnuto po povodni v září roku 1890 a která probíhala v několika fázích od 90. let 19. století, s návaznými opravami až do 30. let 20. století (Janda, Krčmář, 2009). Úpravy byly navrženy podle tehdejších znalostí a technických možností na průtok 100letých vod a v dalších letech se ukázalo, že byly ve vztahu k prevenci povodní efektivní. Regulace toku Radbuzy byla realizována od roku 1897 až do roku 1923 a kromě již zmíněného zasypání Mlýnské strouhy byl zrušen Královský jez. Koryto Radbuzy bylo prohloubeno, upraveno a narovnáno, byly postaveny vysoké kamenné nábřežní zdi na jejích březích a podél vystavěno Denisovo a Anglické nábřeží (Janda, Krčmář, 2009).

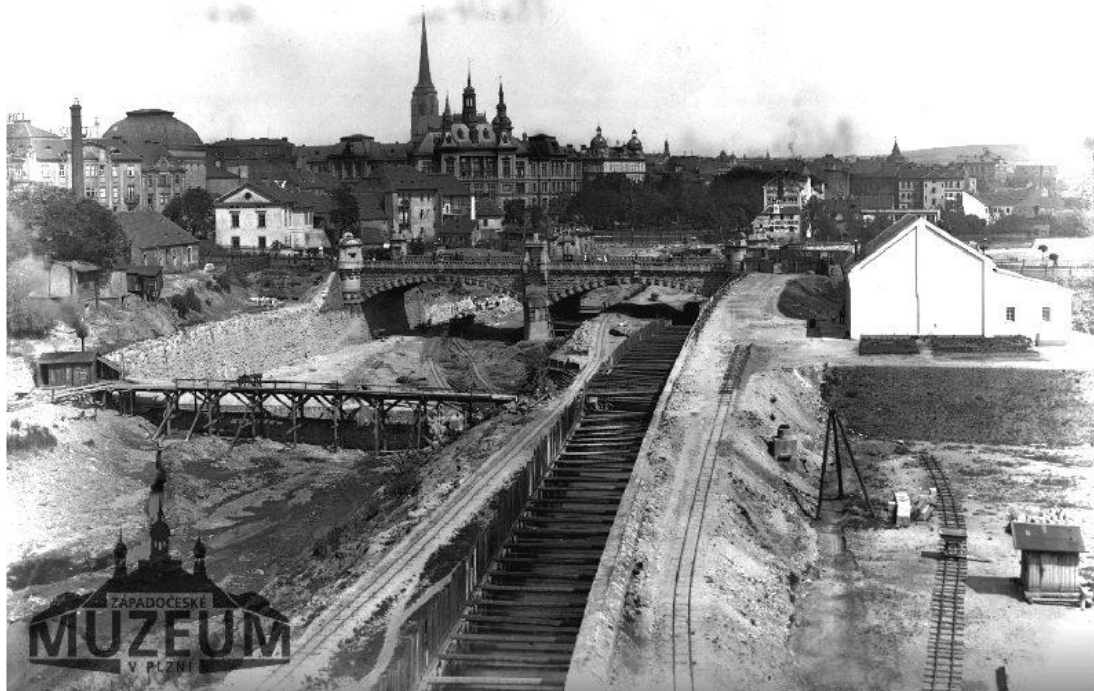
Obr. 6: Stavba regulace nábřeží Radbuzy, vzadu dnešní Wilsonův most (Sbírka Západočeského muzea v Plzni In: Cais, Vodřich, 2011)

V roce 1912 byla zahájena stavba nového mostu přes Radbuzu, který měl spojit centrum města a Říšské předměstí (přes dnešní Americkou třídu) s vlakovým nádražím a Pražským předměstím. Most byl pak slavnostně otevřen v roce 1913 a po vzniku Československa byl přejmenován na Wilsonův most (Martinovský a kol., 2004). Tento název se mu po samostatné revoluci vrátil a jmenuje se tak dodnes.

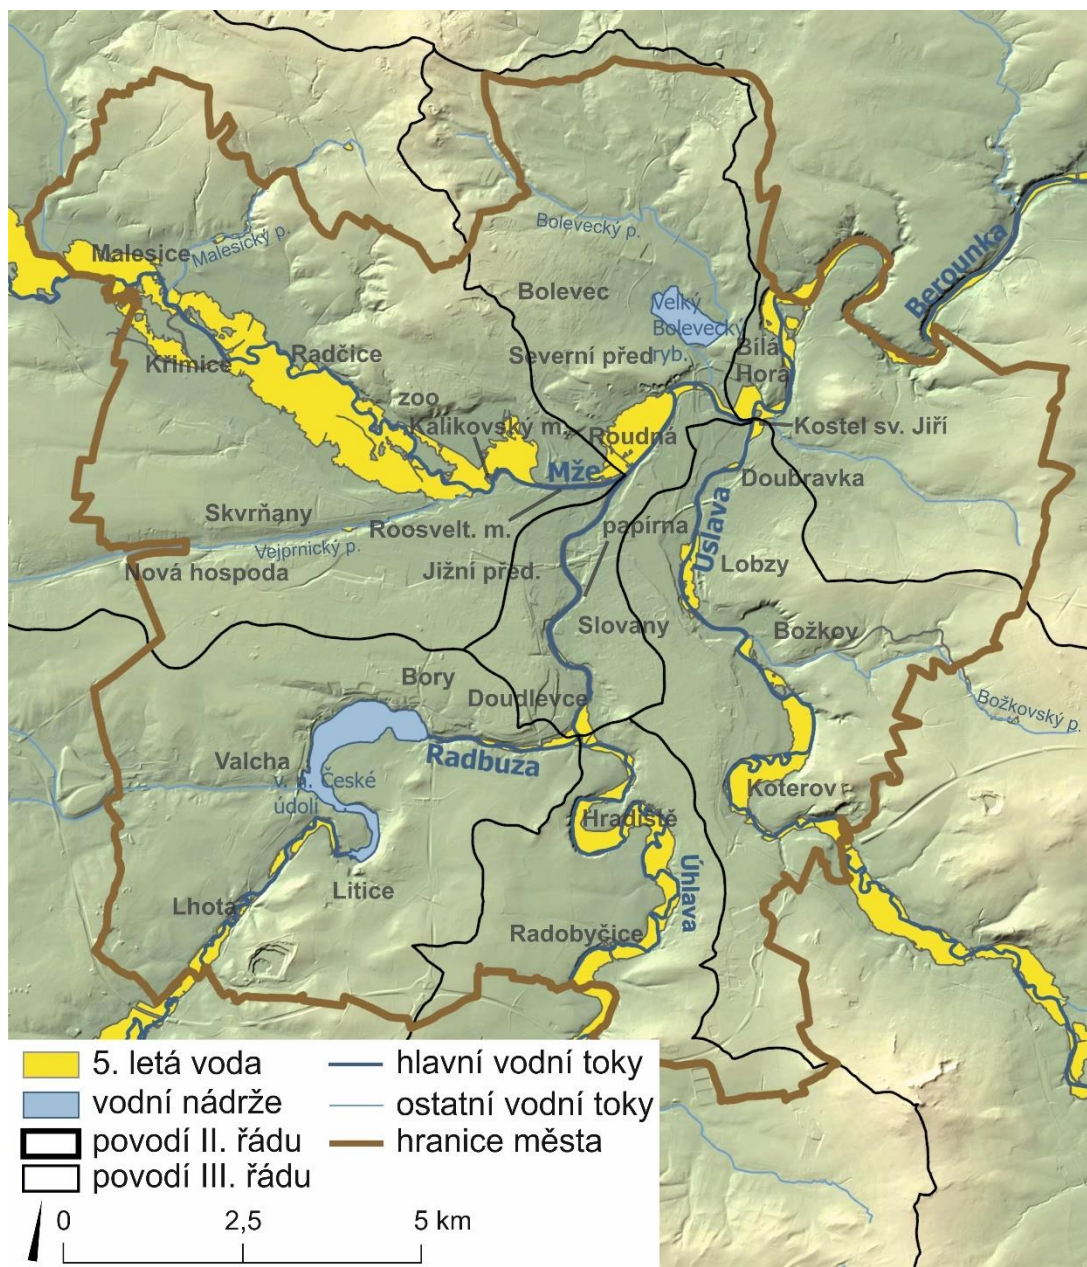
Mapa 6: Záplavová území pro 5letou vodu (vlastní zpracování, data: ČÚZK, ©2023, VÚV, ©2020b, TUTA Plzeň, ©2022)

Podél řeky Mže je vidět výrazná zóna záplavových území jak pro 5letou, 20letou a 100letou povodeň. Významně ohroženy jsou Malesice, kde Mže přibírá Malesický potok, Křimice a Radčice. Velká oblast záplavového území mezi Radčicemi a Skvrňany na pravém břehu Mže je převážně nezastavěná a nacházejí se zde pole a louky. Zoologická a botanická zahrada města Plzně se nachází zasazena v kopci na levém břehu Mže v blízkosti záplavového území Mže pro 5letou, 20letou a 100letou povodeň. Sama však povodněmi takových rozsahů ohrožena není. Dále po proudu Mže se rozkládá na jejím levém břehu rozlehlé záplavové území (severně od Kalikovského

Podél toku Úhlavy je stanoveno významné záplavové území už pro 5letou povodeň a v městských částech Hradiště, Čechurov a Radobyčice je zástavba situována na samé hranici záplavového území 100leté povodně. Obdobně podél Úslavy jsou stanovena rozsáhlá záplavová území již pro 5letou povodeň a týká se to zejména Koterova, Božkova a Lobež. Zde však záplavová území zasahují i do zástavby, a to jak objektů k bydlení, tak průmyslových a dalších budov, parků a hřišť.

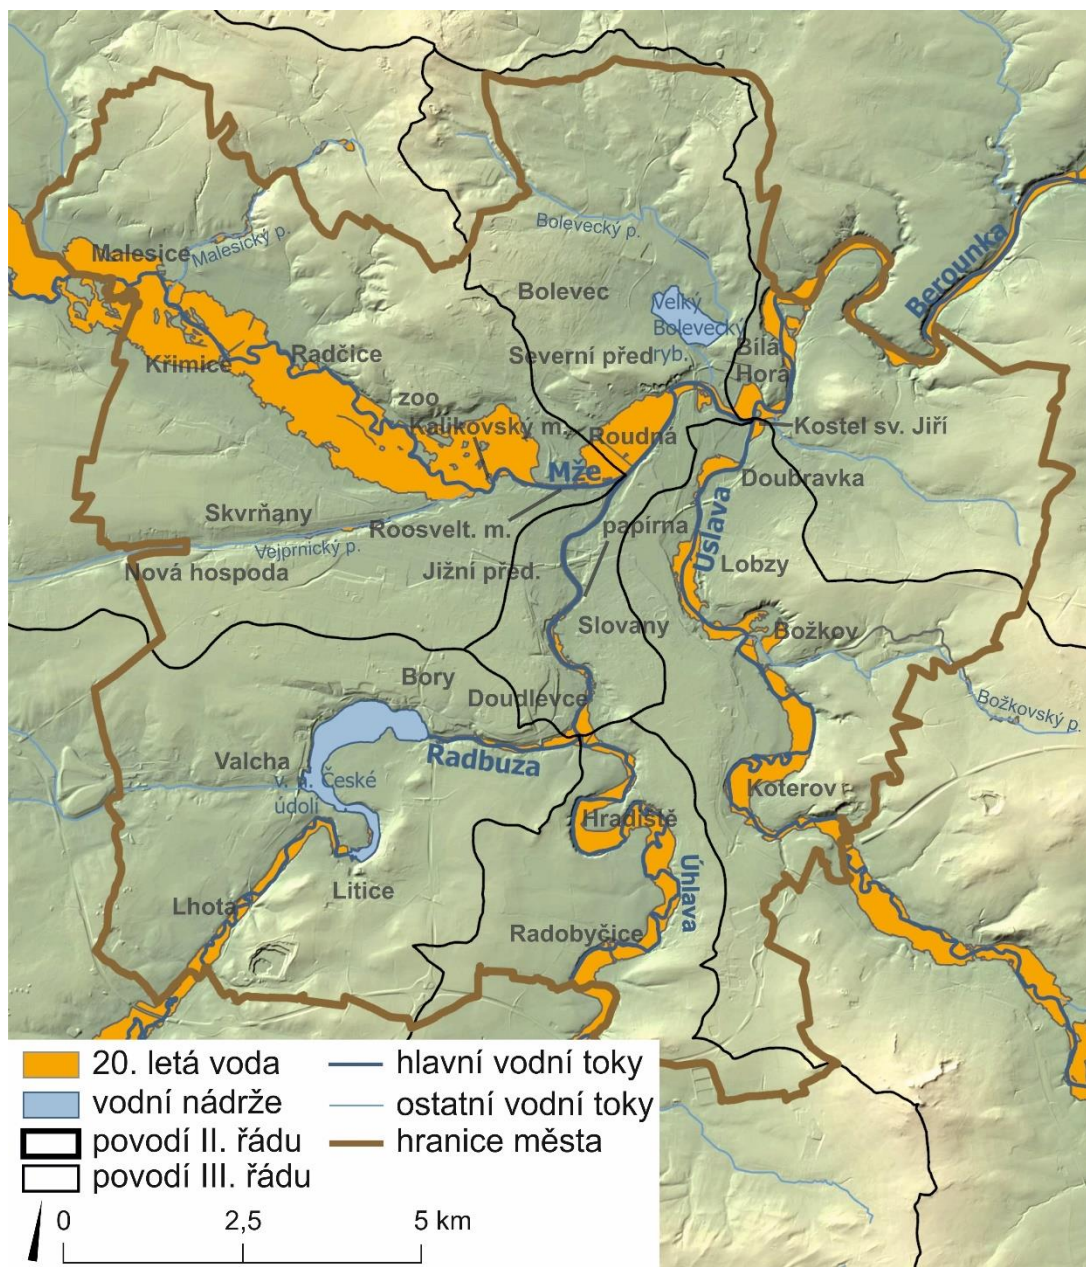
Mapa 7: Záplavová území pro 20letou vodu (vlastní zpracování, data: ČÚZK, ©2023, VÚV, ©2020b, TUTA Plzeň, ©2022)

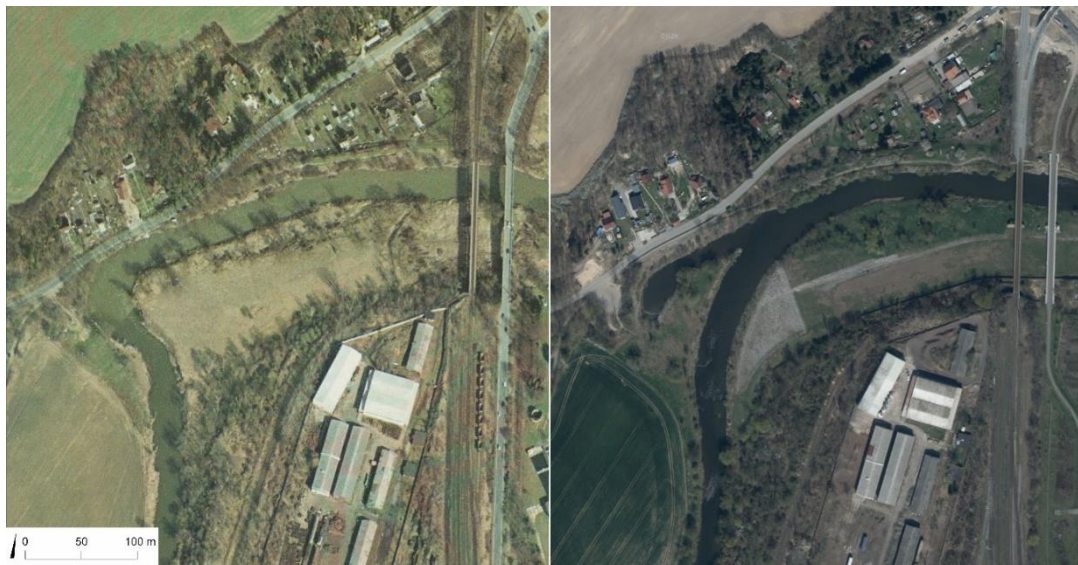
voda při průtocích vyšších než Q1 (PVL, ©2013a). Tyto úpravy mají snížit hladiny při povodňových průtocích, a to až o 55 cm při průtoku Q100 (PVL, ©2013a).

Mapa 9: Protipovodňová opatření na toku Berounky – vlevo ortofoto z r. 2005 a vpravo ortofoto dnešní (vlastní zpracování, data: ČÚZK, ©2023)

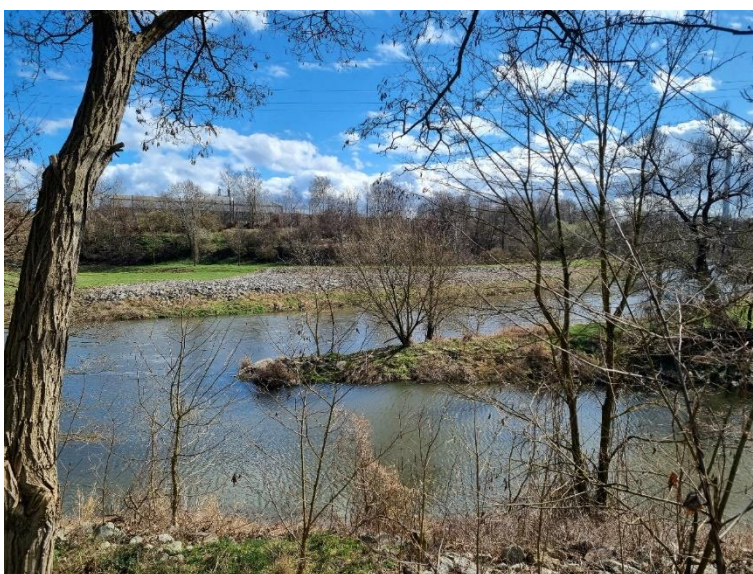
Obr. 7: Tok Berounky se slepým ramenem vpředu (foto: autor)

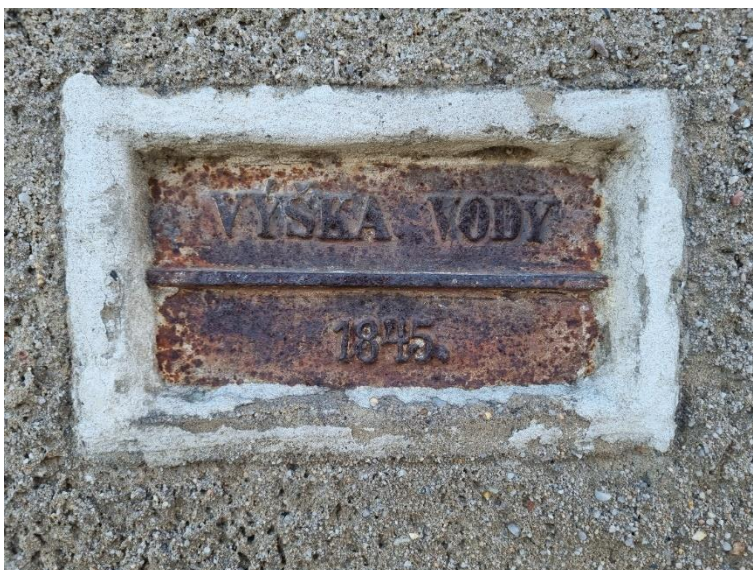
Obr. 11: Povodňová značka z roku 1845 na Roudné, ul. Luční 205/36 (foto: autor)

V úryvku zmíněný kostel Všech svatých stojí ve čtvrti Roudná (dříve Malické, Saské předměstí) a je jedním z nejstarších plzeňských kostelů. Právě na Roudné na domě v Luční ulici č. 205/36 se nachází povodňová značka výšky vody při povodni v roce 1845.

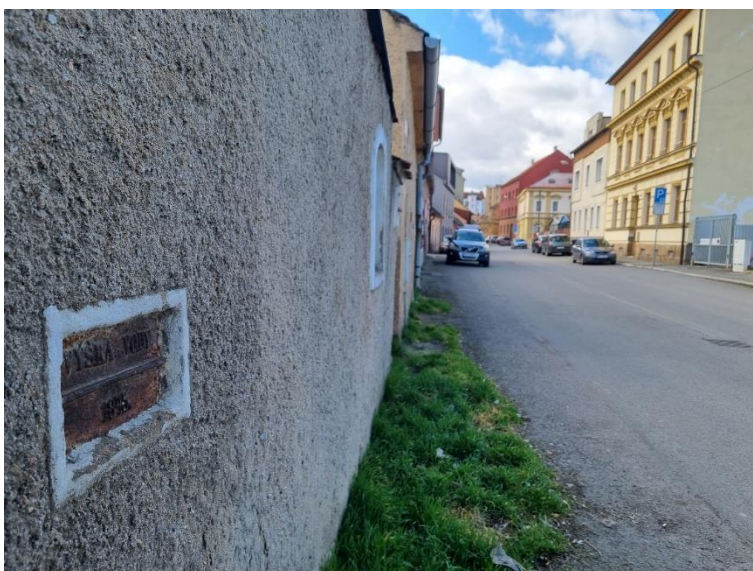
Obr. 12: Povodňová značka z roku 1845 a okolí na Roudné, ul. Luční 205/36 – umístěna na cihlové zdi cca 80 cm nad zemí (foto: autor)

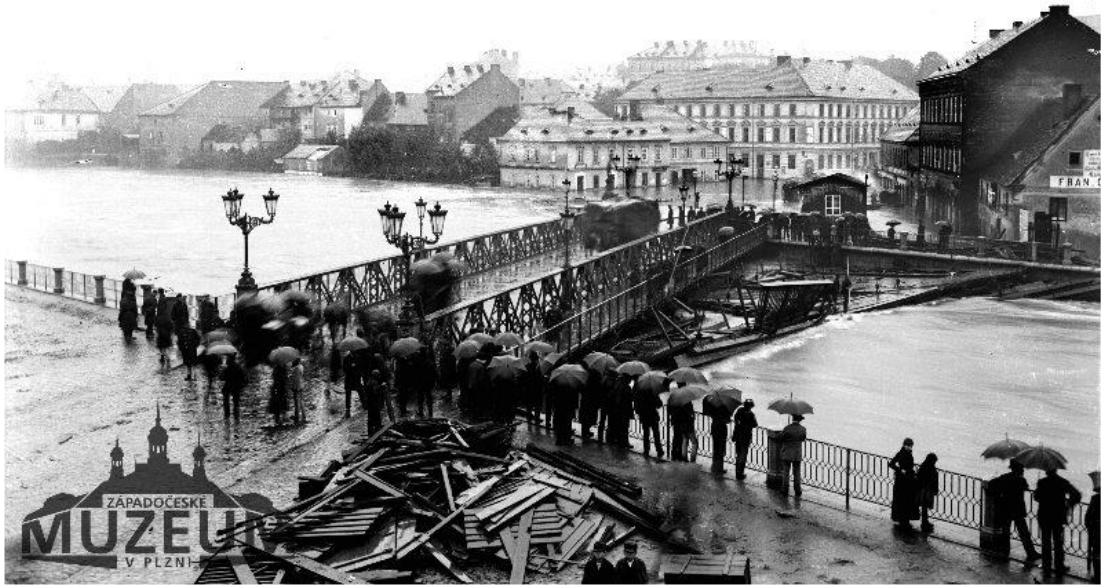
Obr. 16: Nový železný most přes Radbuzu (dnešní most u Jána) při povodni roku 1890 (Sbírka Západočeského muzea v Plzni In: Cais, Vodřich, 2011)

Řeky vystoupily vysoko již 2. září večer, následující den 3. září voda pozvolna opadávala, aby se pak v noci na pátek 5. září na některých místech opět zvedla. Nejvyšší stav vody na středu v noci byl v Plzni 4 m a 90 cm nad normálem (Plzeňské listy ze soboty 6. září 1890, č. 107). Veškeré ulice na jižní a jihovýchodní straně města, jakož i severně ode Mže k Lochotínu, tvořily jediné jezero (Benešovský-Veselý 1890). Řeka Mže vylila se z břehů a *oblast od Křimic a Skvrňan k Zámečku a Lochotínu byla jedno ohromné jezero kalné vody, v němž se valily stále nové proudy vody unášející dříví, klády, otavy, stromy* atd. (anonym, 1890). Celé údolí Radbuzy pod Litici bylo zaplaveno a z obce Hradiště se museli všichni obyvatelé vystěhovat (anonym, 1890). V centru města se *řeka Radbuza prodrala kanály do Pražské ulice, kde způsobila ohromné škody obchodníkům, zaplavila Královské nábřeží a prostory mezi městem a nádražím* (u hotelu Hamburk). *Staré i nové řečiště Radbuzy, mezi nimž nachází se celá řada ulic, tak splývalo dohromady v jeden mocný proud* (Benešovský-Veselý, 1890). Ze tří mostů vedoucích přes menší rameno Radbuzy (Mlýnskou strouhu) a spojujících Františkánské sady s nábřežím Královským byl možný přechod pouze přes hlavní most kamenný – Pražský most (Benešovský-Veselý, 1890). Dřevěný most z roku 1832, zvaný Červený, který vedl přes mlýnský náhon, byl zbořen. Velký nový železný most nad druhým větším řečištěm Radbuzy (jinak nazývaný nový Pražský most, dnešní most u Jána) vedoucí mezi městem a předměstími *byl velice ohrožen naplavenými troskami, včetně těch z utržených dřevěných mostů a městské plovárny, nicméně jeho železná konstrukce se při této povodni velmi osvědčila, když jeho pilíře zůstaly povodní neporušeny* (Benešovský-Veselý, 1890).

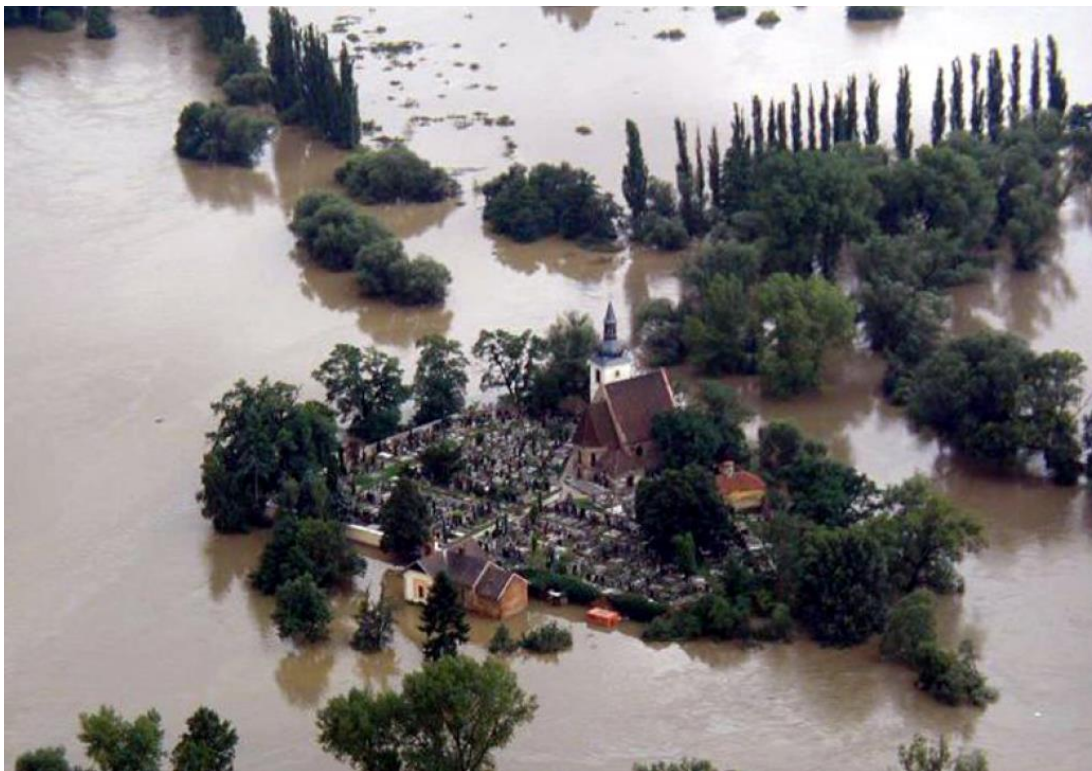
Obr. 19: Kostel a hřbitov sv. Jiří na Doubravce zaplavený vodou při povodni 2002 (Archiv Povodí Vltavy In: Hajšman, 2011)

Celkem bylo ve dnech 8. – 13. srpna zaplaveno 11 % rozlohy města (Město Plzeň, ©2017). Mimořádně zasažena byla městská čtvrť Roudná, kde dva domy v důsledku povodně spadly a další musely být strženy (Kronika ÚMO1, ©2002). Z druhého městského obvodu byl nejvíce zasažen Koterov, kde v některých místnostech domků bylo až půl metru vody (Kronika ÚMO2, ©2002). V centru města musel být z důvodu poškozené statiky budovy stržen dům U Zvonu, v jehož prostorech zřídil v roce 1881 vynálezce František Křížík dílny pro výrobu obloukových lamp a na jehož místě byl v roce 1320 založen špitál sv. Máří Magdaleny (Encyklopedie Plzeň, ©2018). Hasiči

museli na člunech zachraňovat několik lidí ze hřbitova U Svatého Jiří, kam odešli upravovat hroby a voda jim zatopila cestu (Kronika ÚMO2, ©2002).

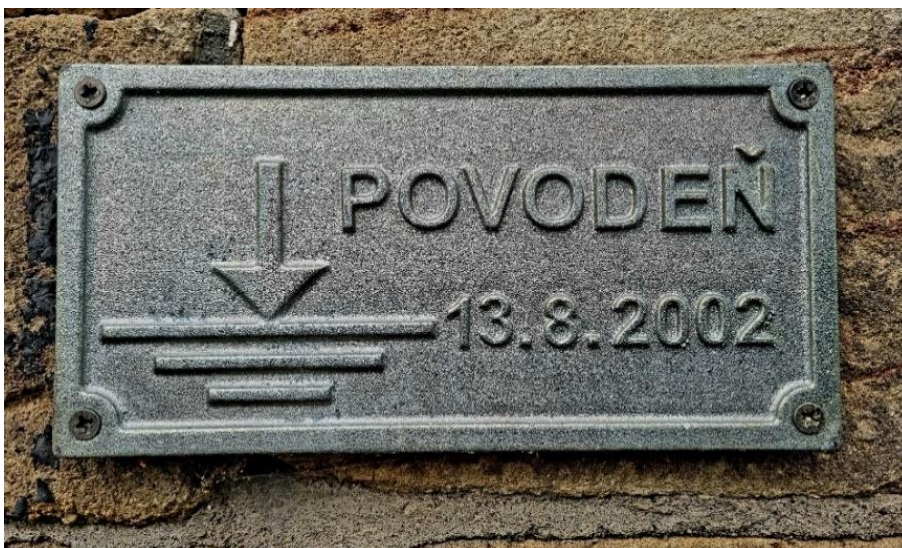
Obr. 20: Povodňová značka ze dne 13. 8. 2002 na zdi domu vedle kostela a hřbitova u sv. Jiří na Doubravce (foto: autor)

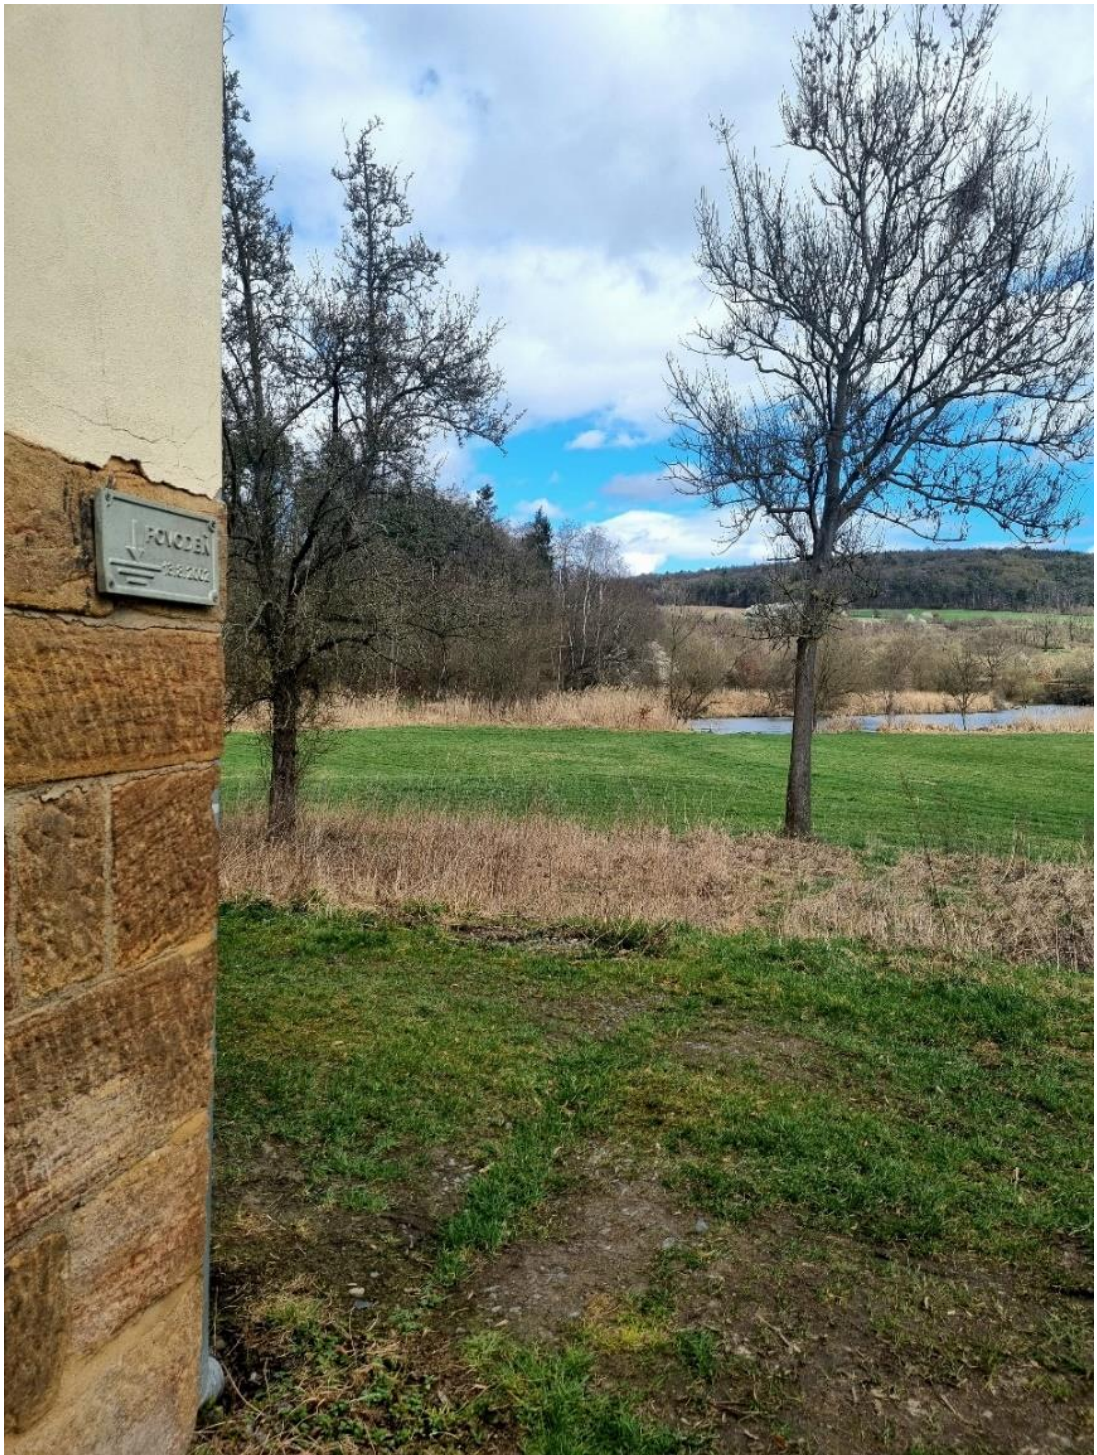
Obr. 21: Povodňová značka ze dne 13. 8. 2002 umístěná cca 140 cm nad zemí na zdi domu vedle kostela a hřbitova u sv. Jiří na Doubravce – tok v pozadí Berounka (foto: autor)

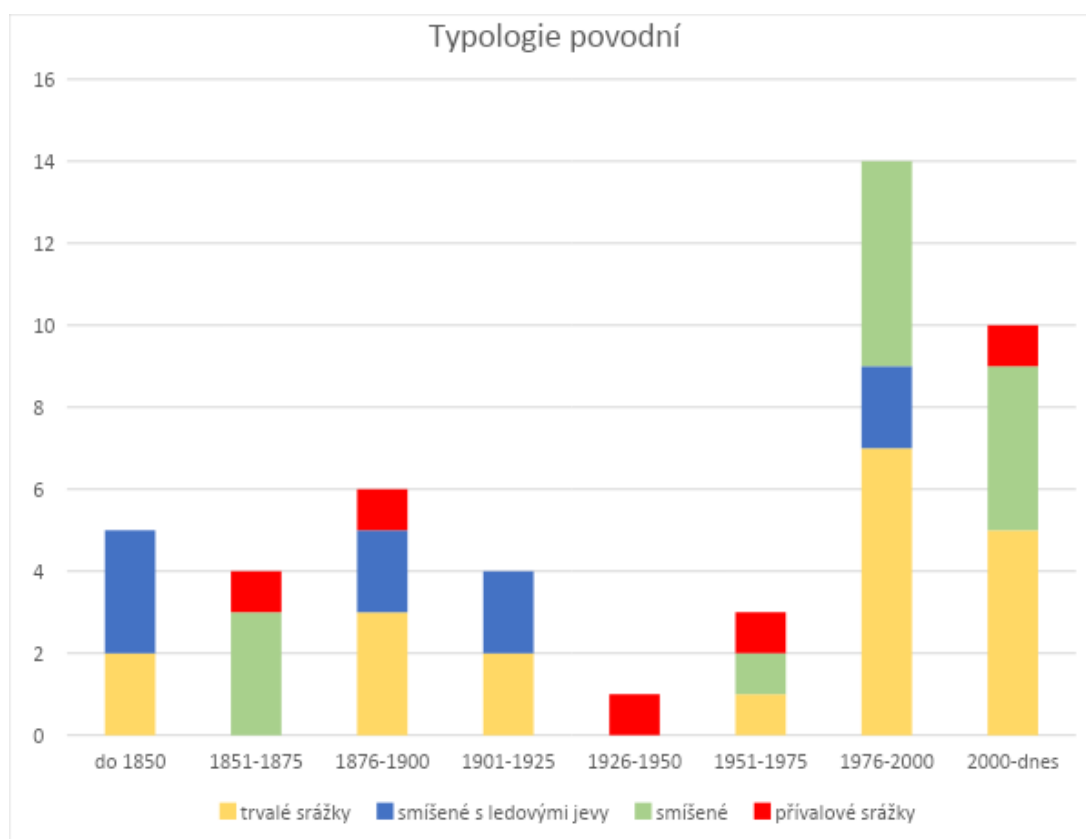
Graf 2: Typologie povodní v zájmovém území (vlastní zpracování)

Z výsledků vyplývá, že 20 povodní bylo způsobeno dešťovými trvalými srážkami a pouze 5 přívalovými srážkami. Smíšených povodní bylo zaznamenáno 22 a z toho 9 bylo s ledovými jevy.

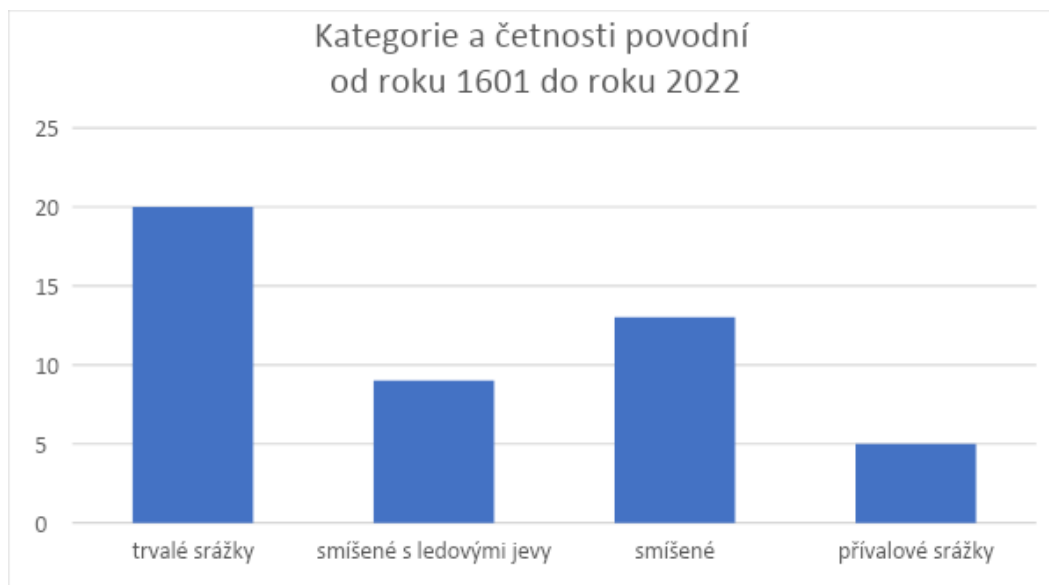
Graf 3: Kategorie a četnosti povodní v zájmovém území (vlastní zpracování)

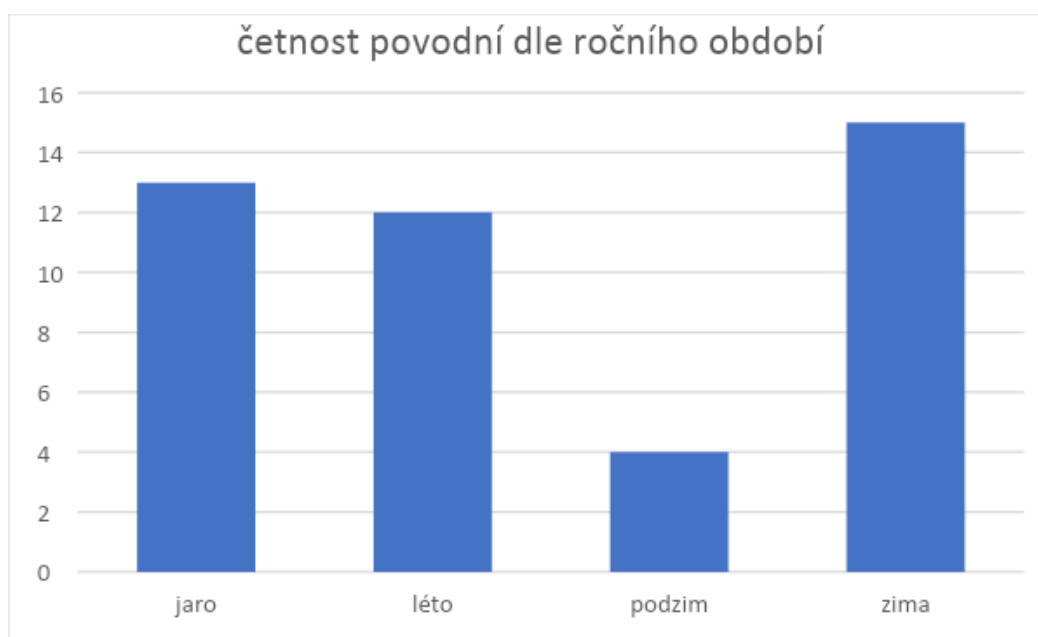
Nejméně často se povodně vyskytují během podzimu, kdy byly identifikovány pouze 4 takové. Naproti tomu povodně v zimních měsících byly v Plzni nejčastější. Brázdil a kol. (2005) uvádí, že vlivem antropologických změn už téměř nedochází k zimním povodním (Brázdil a kol. 2005), které Plzeň v minulosti sužovaly (viz graf).

Graf 4: Četnost povodní v zájmovém území dle ročního období (vlastní zpracování)
