ČESKÁ ZEMĚDĚLSKÁ UNIVERZITA V PRAZE

STUDIE HISTORICKÉ POVODŇOVÉ VLNY Z KVĚTNA 1908 NA  
ŘECE DOUBRAVĚ

DIPLOMOVÁ PRÁCE

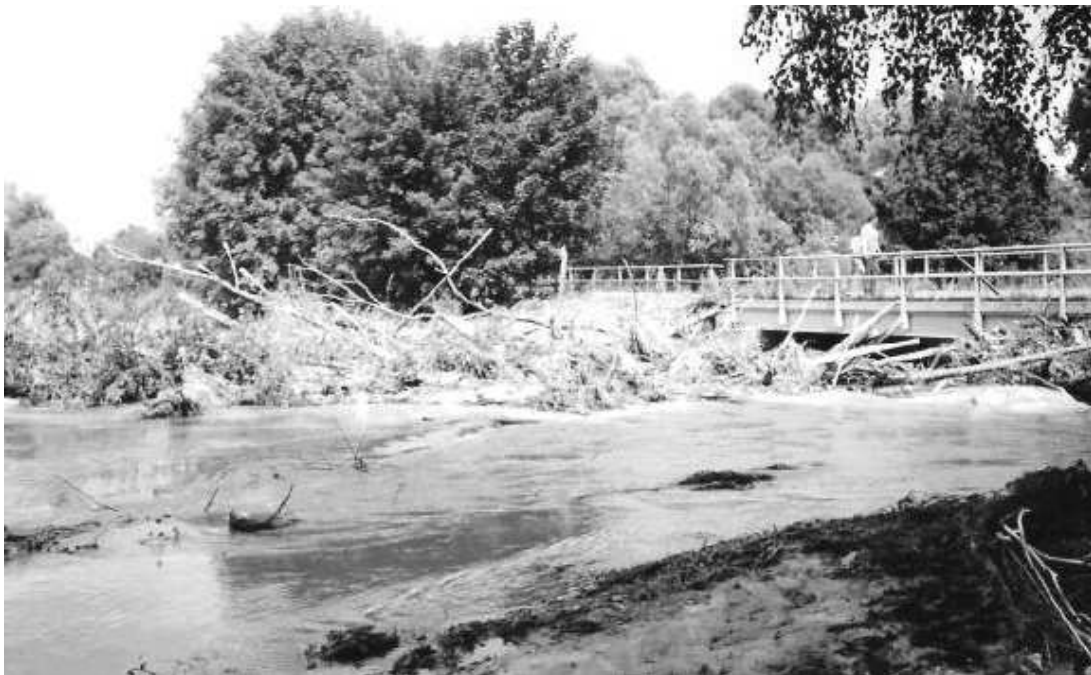
Obrázek 3 Zcela zatarasený mostní profil na Odře v roce 1997 (Kantor, Sklenář, 2005)

Pro představu je uveden obrázek 3, na kterém je vidět ucpaný profil mostu na řece Odře.

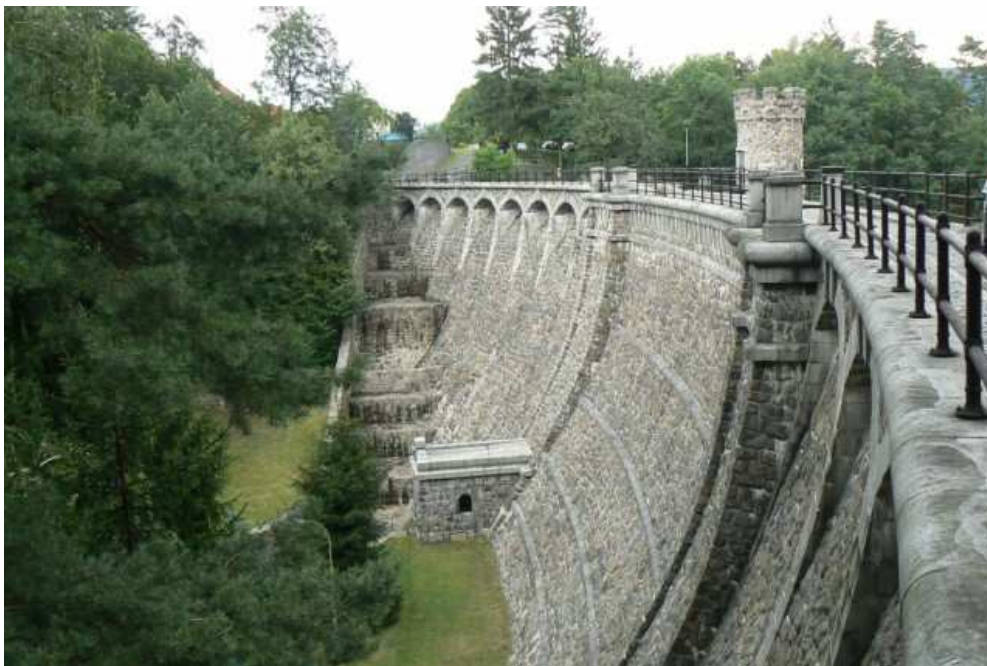
Obrázek 8 Přepraha Pařížov (<http://foto.mapy.cz/88227-Hraz-prehrady-Parizov>)

Přibližně 5 km jižně od obce Třemošnice se nachází přehrada Pařížov, jedna z nejhezčích přehrad v České republice, zařazená mezi technické památky (obr. 8). Projekt na stavbu VD Pařížov byl schválen již v dubnu 1908, avšak dne 23. května 1908 přišla povodeň historicky největší a vzhledem k tomu musel být projekt předělán (Stupecký, 1914). Účel vodního díla je především částečná ochrana území před povodněmi. Plocha povodí k profilu VD Pařížov je 201,11 km<sup>2</sup> (Boháč, 2008).

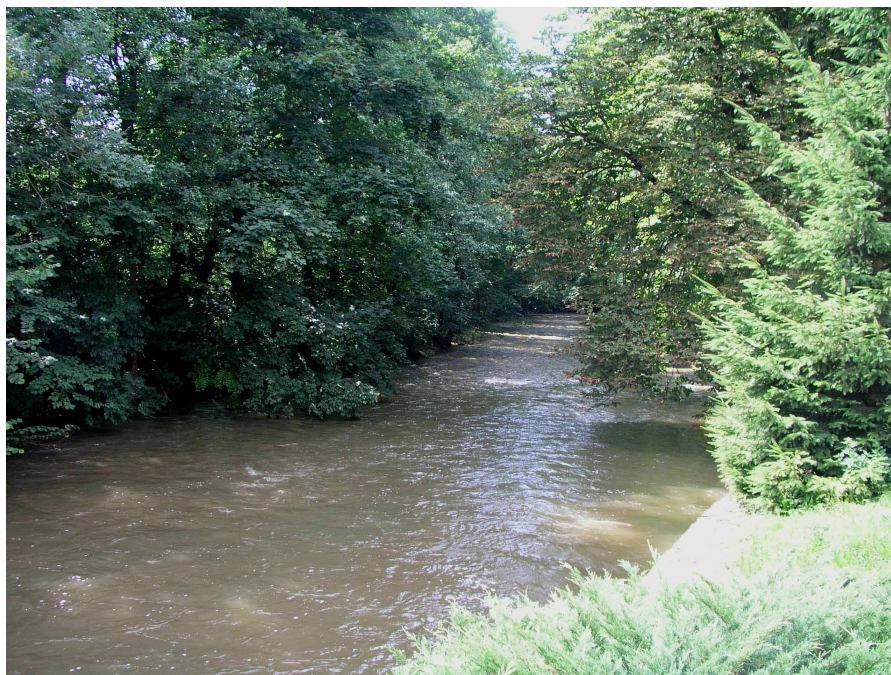
Obrázek 10 Doubrava v dolní části úseku Spačice (foto Ladislav Kašpárek)

Informace o charakteru řečiště ve Spačicích v roce 1908 nebyly nalezeny. Není pravděpodobné, že by bylo upravené jako dnes. V úseku cca 180 m po toku od profilu mostu bylo nejspíš v roce 1908 řečiště neupravené, avšak břehy méně zarostlé. Podle článku Pech (1931) byla menší úprava koryta ve Spačicích provedena v „současné“ době, z poznámky ve výpisu minimálních vodních stavů z archivu ČHMÚ vyplývá, že se úprava uskutečnila v roce 1931. V následujícím úseku cca 200 m je a patrně byla již část povodňového řečiště pokryta stromy. Poté řeka vtéká do lesa (obr. 10), který zasahuje až těsně k břehům, takže za povodně se podstatná část průtočného profilu vyznačuje vysokým drsnostním součinitelem. Podle mapy z II. vojenského mapování, byl rozsah zalesnění v tomto úseku obdobný, jako je v současnosti. (obr. 11)

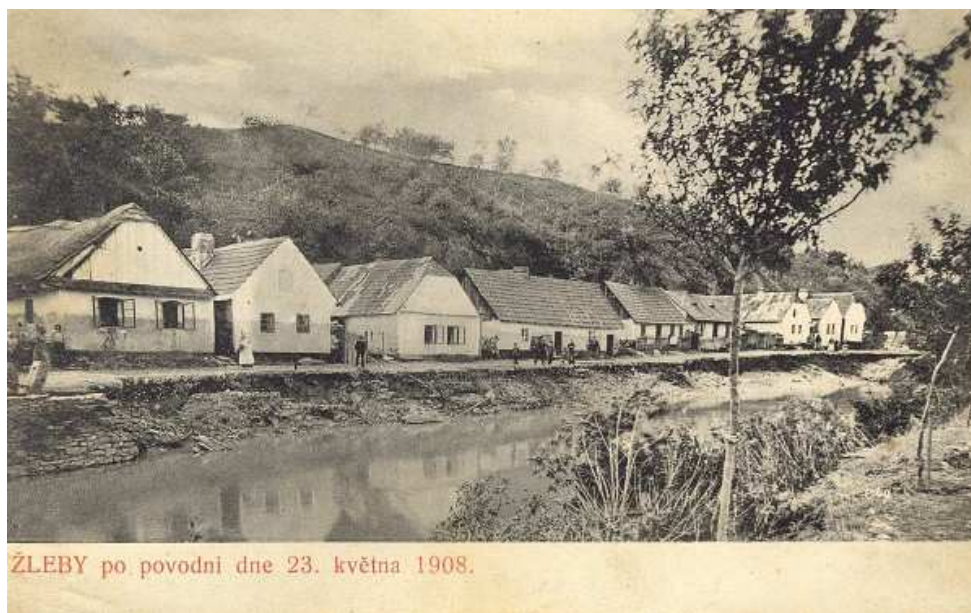
*Obrázek 13 Úsek Doubravy u nádraží ve Žlebech po povodni 1908*

vidět na fotografiích na obr. 13 a 14. Na levém břehu byla původní kamenná dlažba se zástavbou, na pravém jsou pak vidět zbytky keřů.

Podle obr. 13 bylo koryto již v roce 1908 v menším rozsahu opevněno podél levého břehu. Koeficient drsnosti hlavního koryta byl zvolen 0,045 a pro inundaci pak hodnota 0,1.
